Análisis de la fractura de una biela de compresor de refrigeración

A fracture study of a connecting rod from a refrigeration compressor

Ernesto Germán Porras¹, Sara Rodríguez Pulecio² y John Jairo Coronado³

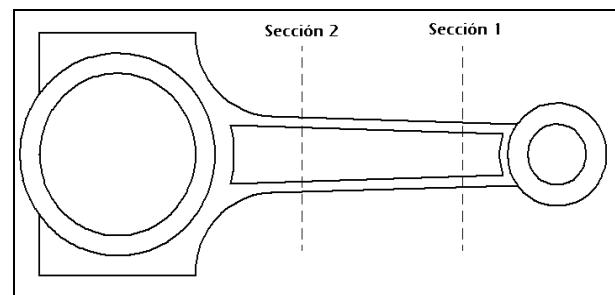
En la figura 4 se presentan las secciones analizadas en este estudio. La sección variable de la biela se consideró en el cálculo de áreas y momentos de inercia de las secciones 1 y 2.

Figura 4. Secciones de falla de la biela.

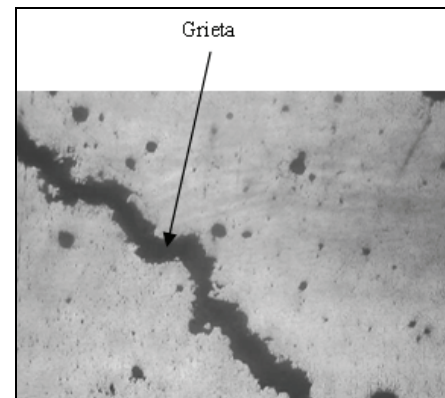
En la preparación metalográfica se utilizaron lijas de alúmina números 100, 250, 400 y 600. Para evitar que los granos abrasivos desprendidos se incrustaran en la probeta, los papeles abrasivos fueron impregnados con una solución de parafina en queroseno (25 gr de parafina en 0.5 L de queroseno). Al pasar de un papel de lija al siguiente las probetas fueron lavadas con queroseno puro con el objeto de eliminar la parafina y evitar el oscurecimiento de la superficie. Posteriormente las probetas fueron pulidas sobre un paño impregnado de suspensión acuosa de alúmina de $0,3 \mu\text{m}$; luego fueron atacadas con ácido fluorhídrico al 0,5% (0,5% HF en 99,5% de agua), aplicado con algodón durante 15 segundos y lavando con agua fría. Finalmente, las probetas fueron analizadas en el microscopio óptico cerca de las zonas de falla, presentando defectos como microporos y microgrietas (figuras 7 y 8).

Figura 8. Microestructura de la sección 2 a 100X

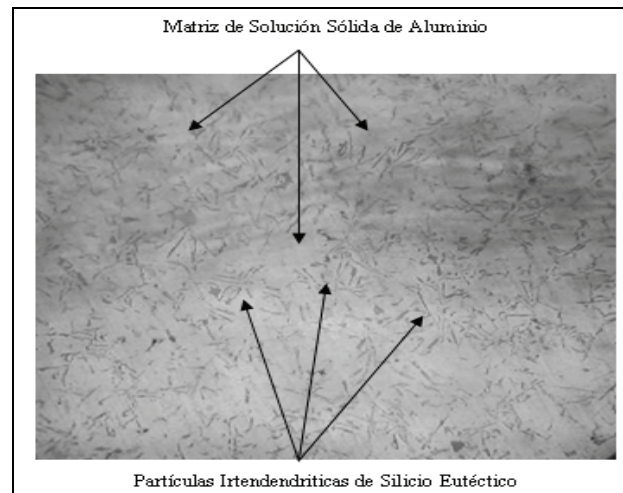
La microestructura de la aleación corresponde a una matriz en solución sólida de aluminio con partículas interdendríticas de silicio eutéctico, como lo indica la figura 9.

Figura 9. Microestructura de la sección 1 a 400X

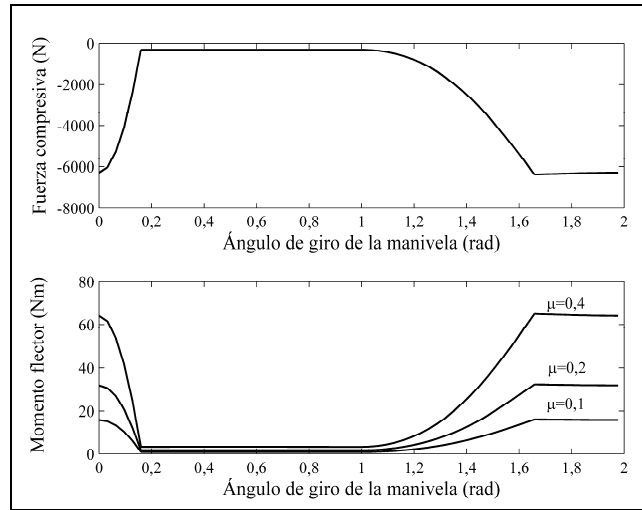
En la figura 11 se representa el mecanismo biela-manivela en estudio, donde el elemento 3 es la biela. En condiciones normales de lubricación de los cojinetes este componente está sometido solamente a fuerzas compresivas, el valor que toma la fuerza compresiva para las diferentes posiciones de la manivela (ángulo θ) se reseña en la parte superior de la figura 12.

La falta de la lubricación en los cojinetes inducirá un momento flector en la biela, en la parte inferior de la figura 12 es presentado el momento flector para tres coeficientes de fricción en el cojinete biela-manivela.

En ausencia de fricción los esfuerzos en la biela son de 4.011 Psi (27,7 MPa) para la sección 1 y de 3.406 Psi (23,5 MPa) para la sección 2 (Figura 5). Pero cuando el coeficiente de fricción se incrementa a valores límites como 0,4 los esfuerzos toman valores

de 13.373 Psi (92,2 MPa) para la sección 1 y 10.947 Psi (75,5 MPa) para la sección 2, valores muy por encima de los aceptables para el material de la biela en estudio. En la tabla 1 se presentan las características geométricas de las secciones.

Figura 12. a) Fuerza axial actuando sobre la biela para las diferentes posiciones del ángulo θ/π ; b) Momento flector inducido por aumento en la fricción en el cojinete biela-manivela

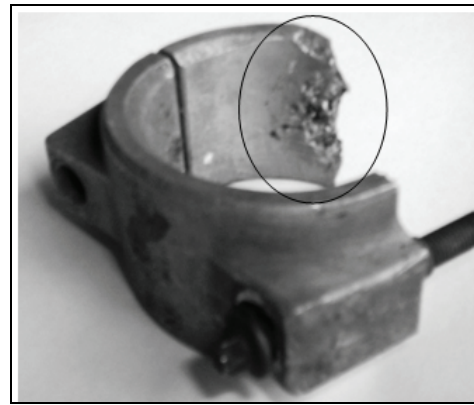
Ye *et ál.*(2004) reportaron falla por *scuffing* del par pistón-cilindro en motores de automóviles, acompañada por incremento dramático de fricción y rápido aumento de la temperatura que acelera la degradación del lubricante. El contacto de las superficies con *scuffing* puede causar vibración y aun *seizure* de la interfase. De acuerdo con Stachowiak y Batchelor (2005), en casos de severo *scuffing* el lubricante se puede quemar y los materiales en contacto pueden presentar modificación metalúrgica, además de deformación plástica. El aumento del coeficiente de fricción conduce a *seizure*. En la figura 15 se observa evidencia de *seizure* que corresponde a crecimiento de zonas soldadas con catastrófico desprendimiento de las juntas (Hutchings, 1992).

Figura 15. Muñón de biela con seizure

Se recomienda programar y realizar un adecuado mantenimiento preventivo a los equipos de refrigeración para evitar que ocurran este tipo de fallas.
