**Validación de la metodología aplicada en las  
intervenciones tipo mantenimiento periódico y  
de rehabilitación sobre pavimentos flexibles  
realizadas en el distrito occidente del IDU en  
Bogotá D.C.**

**KAROL ROCA PACHECO**

Universidad Nacional de Colombia  
Facultad de Ingeniería, Departamento de Ingeniería Civil y Agrícola  
Bogotá, Colombia  
2016

Trabajo final presentado como requisito parcial para optar al título de:  
**Magister en Ingeniería – Geotecnia**

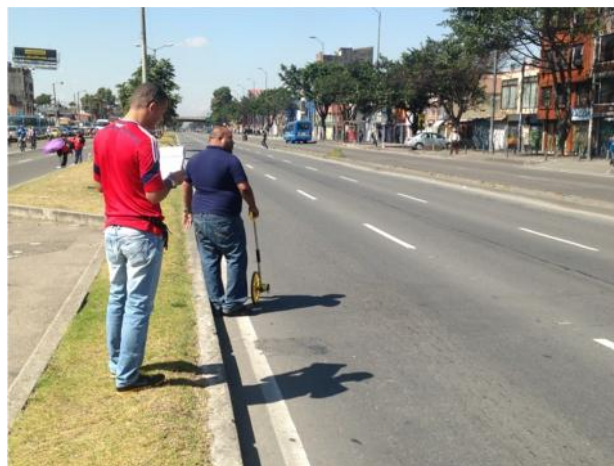
#### Fotografía 3-1: Inspección Visual

La inspección visual se realizó por medio de una cuadrilla conformada por dos (2) Ingenieros Especialistas en Pavimentos y dos (2) ayudantes. Los datos arrojados en esta actividad sirvieron de insumo para el método del índice de Condición de Pavimento (PCI) en el cual se basa la metodología del Anexo Técnico. Las memorias de campo del inventario de fallas y las memorias de cálculo se encuentran contenidas en el Anexo 3-1.

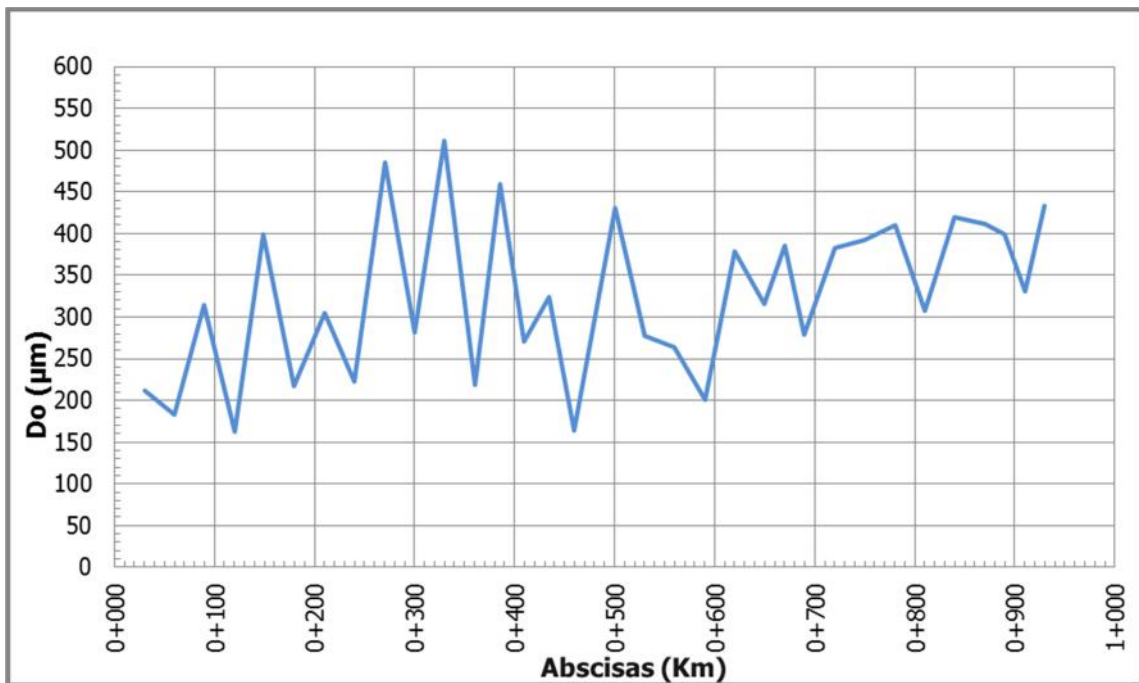
**Figura 3-13**  $D_o$  ( $\mu\text{m}$ ) Tramo 1

Carpetas Asfálticas: 12 – 24 cm

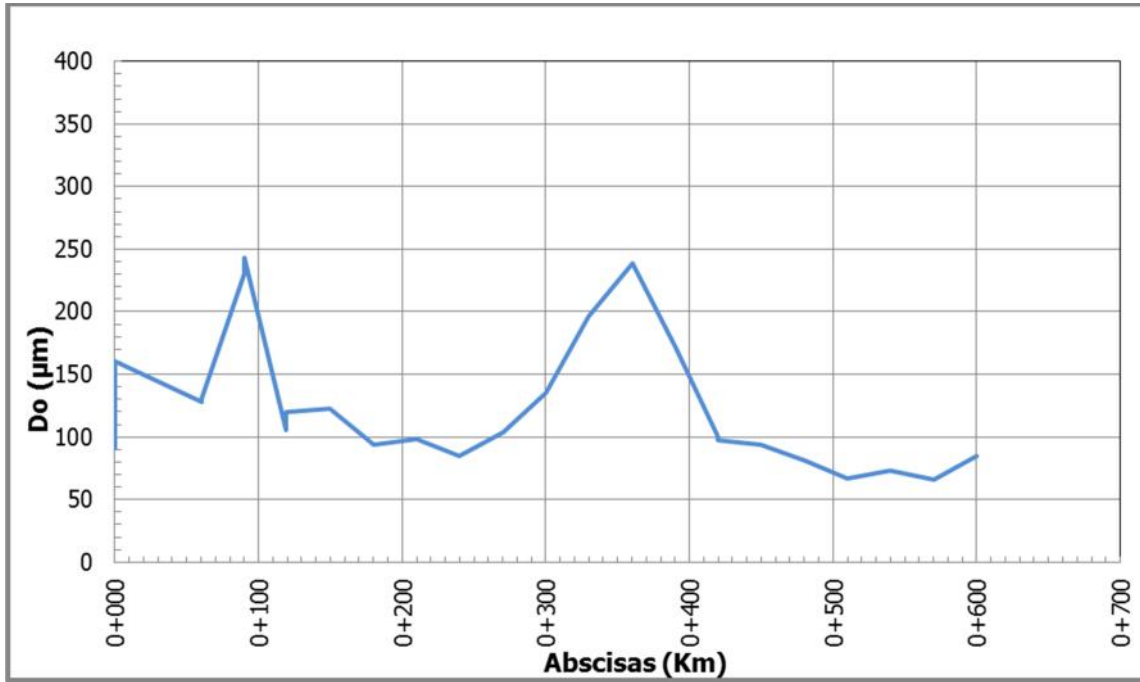
Figura 3-14 Do ( $\mu\text{m}$ ) Tramo 2

Carpeta Asfáltica: 10 – 40 cm

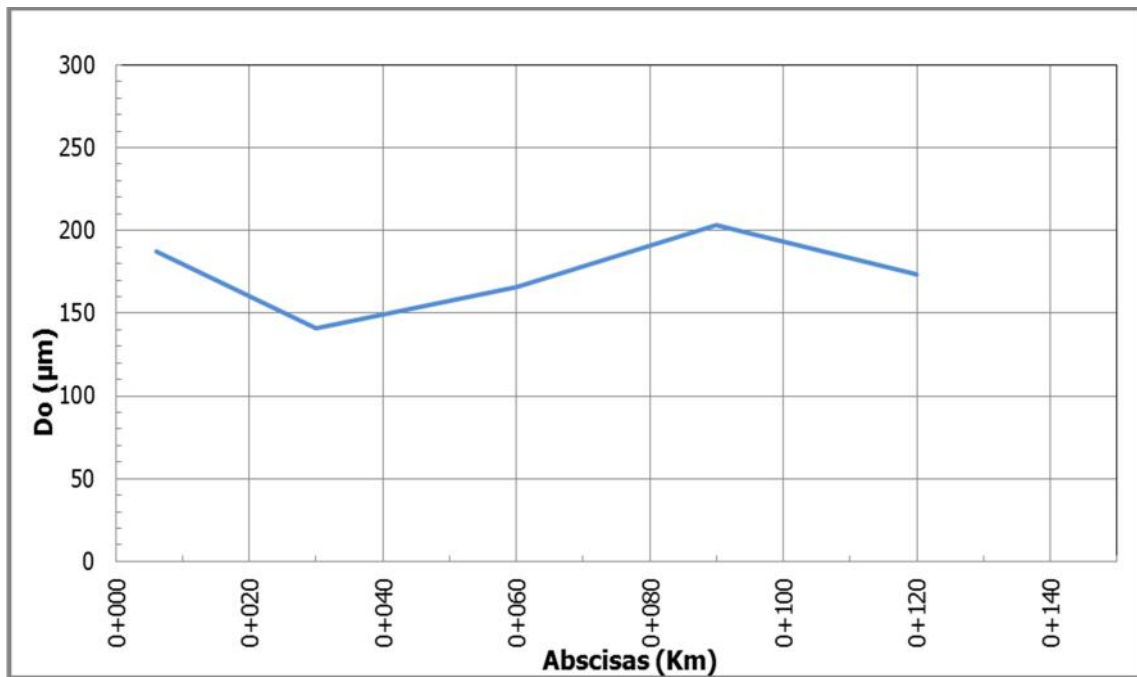
Figura 3-15 Do ( $\mu\text{m}$ ) Tramo 3

Carpeta Asfáltica: 50 cm

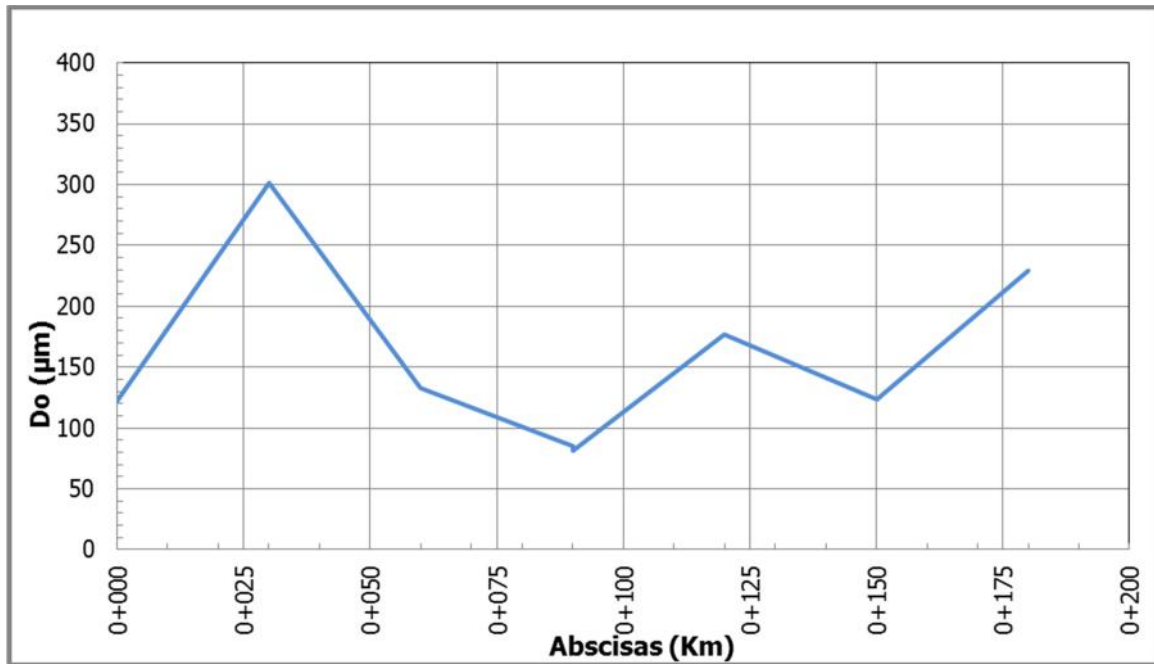
**Figura 3-16** Do ( $\mu\text{m}$ ) Tramo 4

Carpeta Asfáltica: 40 cm

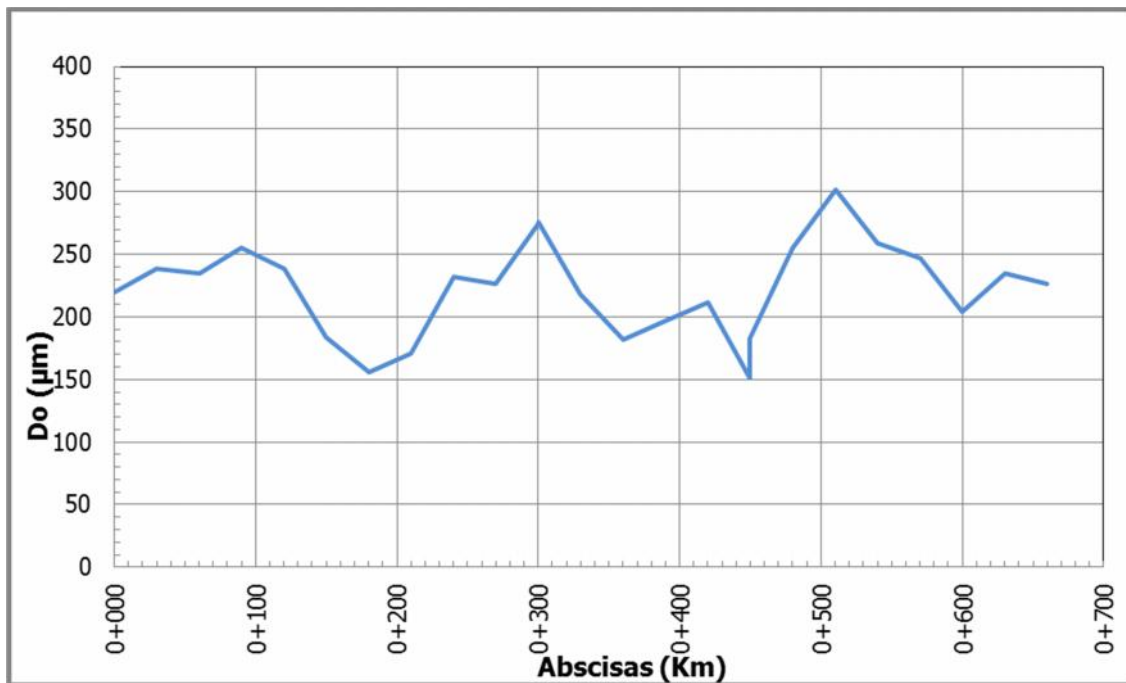
**Figura 3-17** Do ( $\mu\text{m}$ ) Tramo 5

Carpeta Asfáltica: 10 - 20 cm
