ANEXO 3-4
Resultados Georadar

DIAGNÓSTICO DE GEORRADAR (GPR)

ITI-PROY-2015

Validación de la metodología aplicada en las intervenciones tipo mantenimiento periódico y de rehabilitación sobre pavimentos flexibles realizadas en el distrito occidente del IDU en Bogotá D.C.

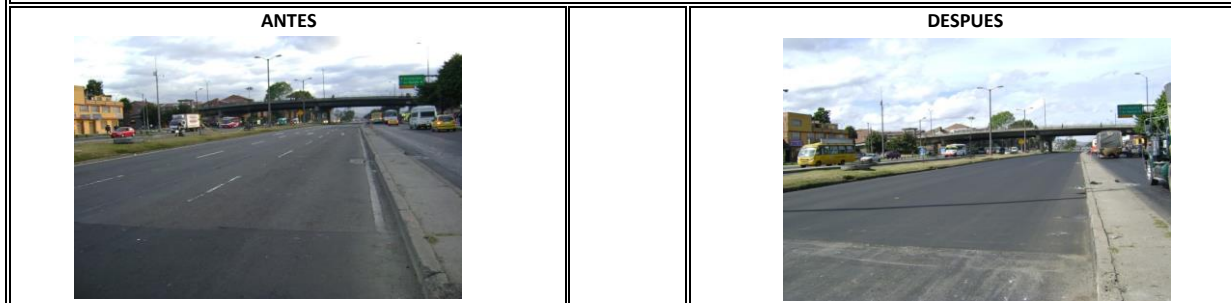
REGISTRO FOTOGRAFICO

Fecha de Diagnostico	mar-12	Fecha de Intervención	mar-12		
	PCI		FWD		
TIPO DE FALLAS	11	D10	D16	N	
PCI	99	400	52	745,708	
CLASIFICACION PCI	VERDE	TH1 (m)	TH2 (m)	SNef	SNreq
		0.05	0.56	5.74	4.04
		le	CODIGO le		
		1.4	1		
CODIGO COLOR PCI		ACTIVIDAD DE CONSERVACION			
A		MANTENIMIENTO RUTINARIO			
CLASIFICACION CONDICION DEL PAVIMENTO		ESTRUCTURA DE PAVIMENTO			
1A		MD-12			
INTERVENCION DISEÑADA		0,12			
Sello de fisuras y en caso de presentarse, parcheos puntuales para la recuperación de zonas afectadas con piel de cocodrilo					
INTERVENCION REALIZADA					
Reemplazo de Carpeta con MD-12= 0,12

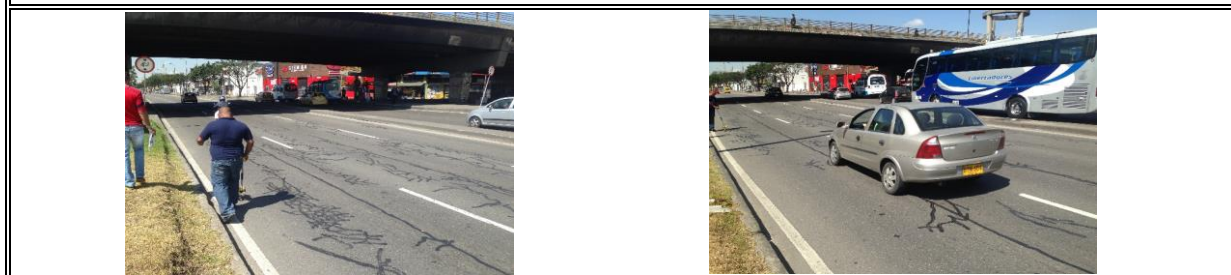
REGISTRO FOTOGRAFICO

PCI		FWD		
TIPO DE FALLAS	1,10,11	D10	D16	N	
PCI	74	393	79		1,236,870
CLASIFICACION PCI	AMARILLO	TH1 (m)	TH2 (m)	SNef	SNreq
		0.12	0.57	5.1	4.5
		le	CODIGO le		
		1.1	1		
CODIGO COLOR PCI		ACTIVIDAD DE CONSERVACION			
B		MANTENIMIENTO PERIODICO			
CLASIFICACION CONDICION DEL PAVIMENTO					
1B

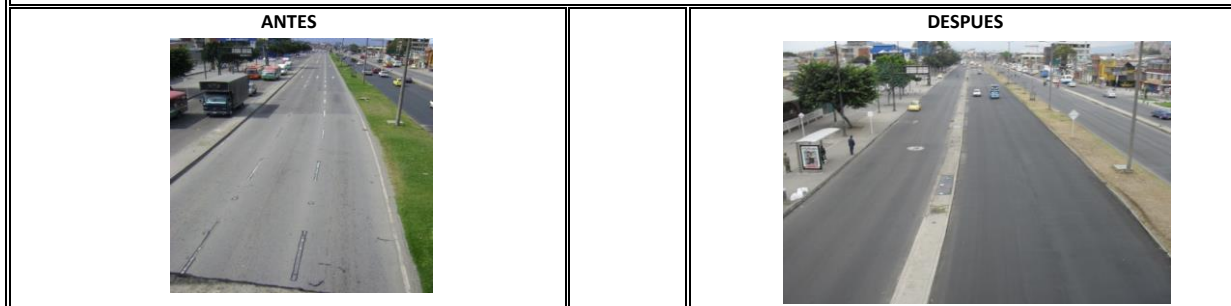
REGISTRO FOTOGRAFICO

Fecha de Diagnostico	mar-12	Fecha de Intervención	mar-12		
	PCI		FWD		
TIPO DE FALLAS	8, 13	D10	D16	N	
PCI	92	295	48	745,708	
CLASIFICACION PCI	VERDE	TH1 (m)	TH2 (m)	SNef	SNreq
		0.09	0.53	5.03	4.2
		le		CODIGO le	
		1.2		1	
CODIGO COLOR PCI		ACTIVIDAD DE CONSERVACION			
A		MANTENIMIENTO RUTINARIO			
CLASIFICACION CONDICION DEL PAVIMENTO		ESTRUCTURA DE PAVIMENTO			
1A		MD-12			
INTERVENCION DISEÑADA		0,12			
Sello de fisuras y en caso de presentarse, parcheos puntuales para la recuperación de zonas afectadas con piel de cocodrilo					
INTERVENCION REALIZADA					
Reemplazo de Carpeta con MD-12= 0,12

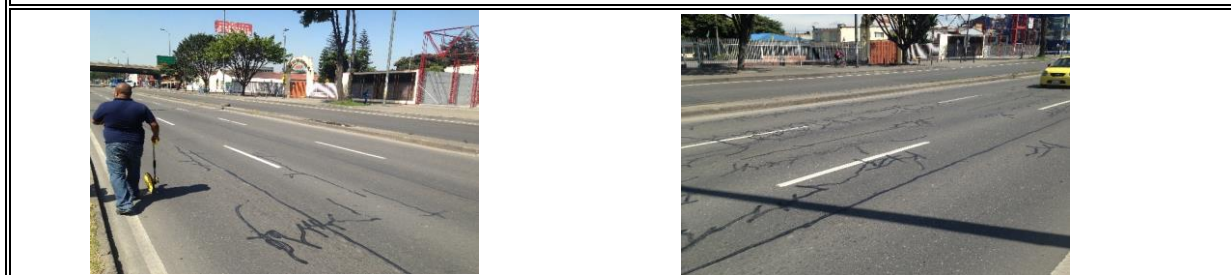
REGISTRO FOTOGRAFICO

PCI		FWD		
TIPO DE FALLAS	1, 10	D10	D16	N	
PCI	75	363	74	1,236,870	
CLASIFICACION PCI	AMARILLO	TH1 (m)	TH2 (m)	SNef	SNreq
		0.12	0.93	5.2	4.5
		le		CODIGO le	
		1.2		1	
CODIGO COLOR PCI		ACTIVIDAD DE CONSERVACION			
B		MANTENIMIENTO PERIODICO			
CLASIFICACION CONDICION DEL PAVIMENTO					
1B

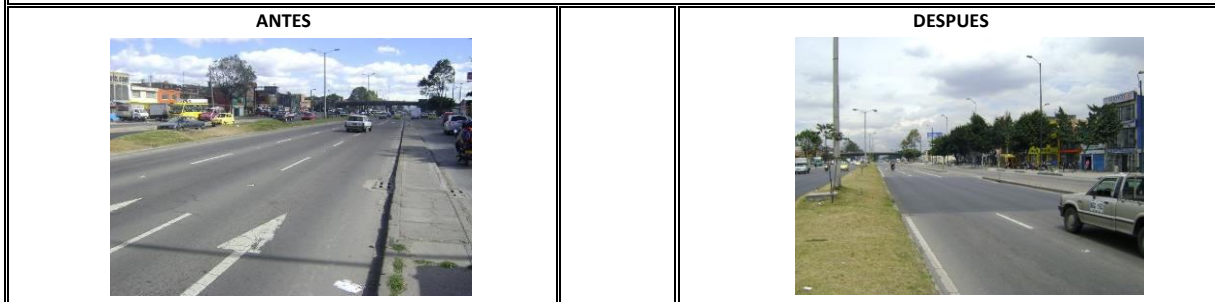
REGISTRO FOTOGRAFICO

Fecha de Diagnostico	mar-12	Fecha de Intervención	mar-12		
TIPO DE FALLAS	PCI	FWD			
PCI	80	D10	D16	N	
CLASIFICACION PCI	AMARILLO	381	53	745,708	
		TH1 (m)	TH2 (m)	SNef	SNreq
		0.08	0.51	4.55	4.41
		le		CODIGO le	
		1.03		1	
CODIGO COLOR PCI		ACTIVIDAD DE CONSERVACION			
B		MANTENIMIENTO PERIODICO			
CLASIFICACION CONDICION DEL PAVIMENTO		ESTRUCTURA DE PAVIMENTO			
1B		MD-12			
INTERVENCION DISEÑADA		0,24			
Como el deterioro es menor al 20%, se recomienda hacer un parcheo de ancho mínimo de un carril, manteniendo el espesor recomendado (restituir el material existente por 15 cm de mezcla (MD-12))					
INTERVENCION REALIZADA					
Reemplazo de Carpeta con MD-12= 0,24

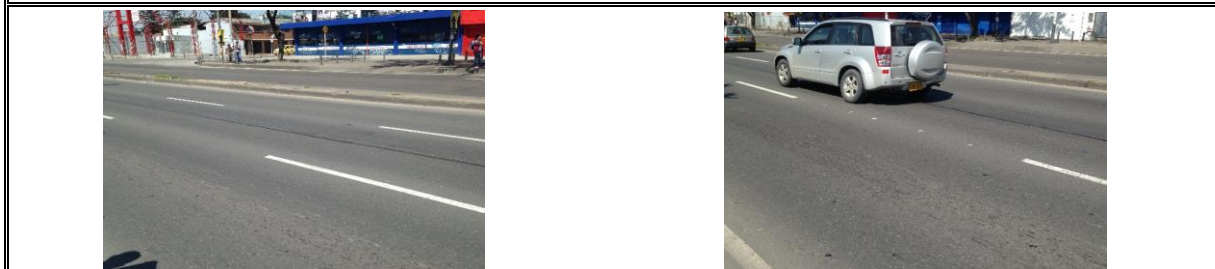
REGISTRO FOTOGRAFICO

TIPO DE FALLAS	PCI	FWD			
PCI	95	D10	D16	N	
CLASIFICACION PCI	VERDE	395	93	1,236,870	
		TH1 (m)	TH2 (m)	SNef	SNreq
		0.24	0.56	5.3	4.7
		le		CODIGO le	
		1.1		1	
CODIGO COLOR PCI		ACTIVIDAD DE CONSERVACION			
A		MANTENIMIENTO RUTINARIO			
CLASIFICACION CONDICION DEL PAVIMENTO					
1A

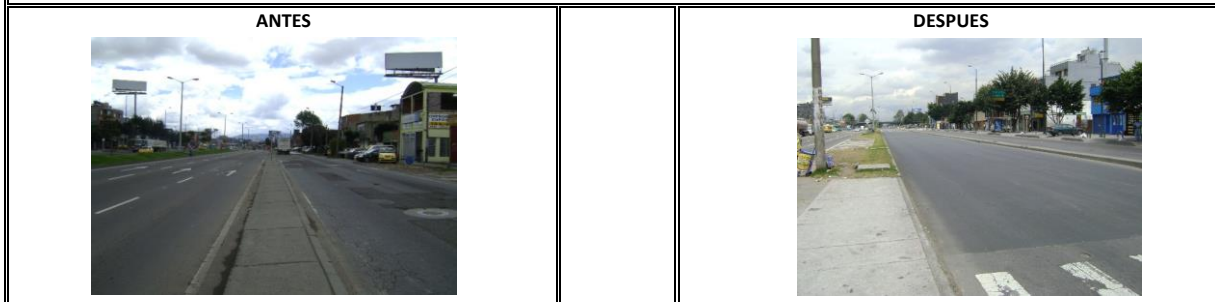
REGISTRO FOTOGRAFICO

Fecha de Diagnostico	mar-12	Fecha de Intervención	mar-12
TIPO DE FALLAS	PCI 1, 3, 8, 10	FWD	
PCI	75	D10	D16
CLASIFICACION PCI	AMARILLO	406	50
		TH1 (m)	TH2 (m)
		0.09	0.51
		le	CODIGO le
		1.03	1
CODIGO COLOR PCI	B	ACTIVIDAD DE CONSERVACION	MANTENIMIENTO PERIODICO
CLASIFICACION CONDICION DEL PAVIMENTO	1B	ESTRUCTURA DE PAVIMENTO	
INTERVENCION DISEÑADA	Como el deterioro es menor al 20%, se recomienda hacer un parcheo de ancho minimo de un carril, manteniendo el espesor recomendado (restituir el material existente por 15 cm de mezcla (MD-12)	MD-12	0,25
INTERVENCION REALIZADA	Reemplazo de Carpeta con MD-12= 0,24

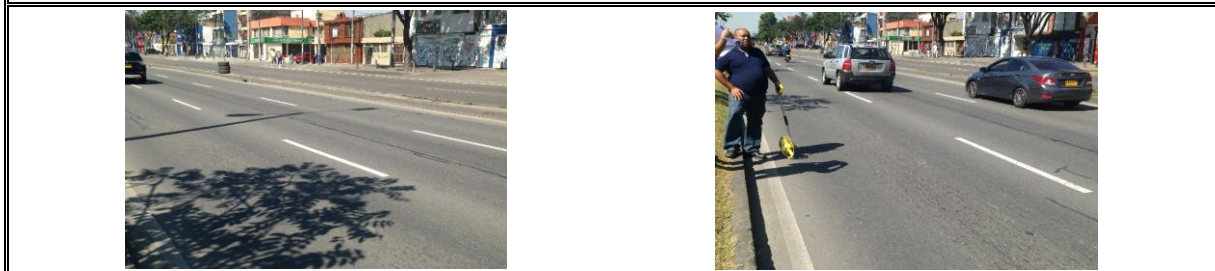
REGISTRO FOTOGRAFICO

TIPO DE FALLAS	PCI 10, 11	FWD	
PCI	89	D10	D16
CLASIFICACION PCI	VERDE	310	79
		TH1 (m)	TH2 (m)
		0.25	1.15
		le	CODIGO le
		1.3	1
CODIGO COLOR PCI	A	ACTIVIDAD DE CONSERVACION	MANTENIMIENTO RUTINARIO
CLASIFICACION CONDICION DEL PAVIMENTO	1A

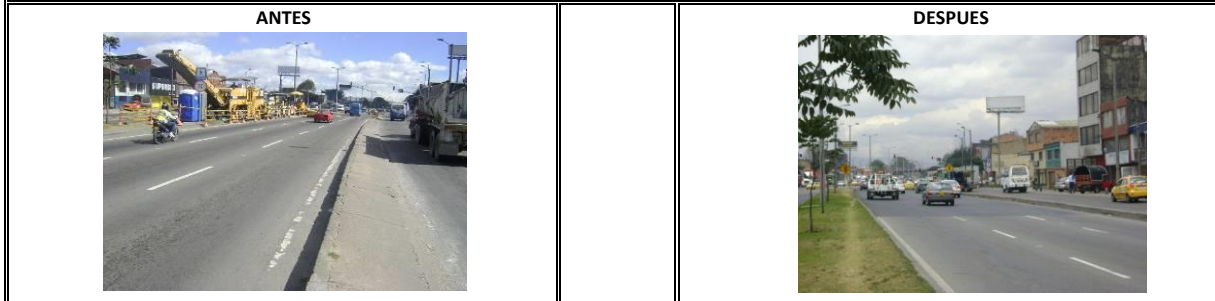
REGISTRO FOTOGRAFICO

Fecha de Diagnostico	mar-12	Fecha de Intervención	mar-12
TIPO DE FALLAS	PCI 2,3,8,10,13	FWD	
PCI	81	D10	D16
CLASIFICACION PCI	AMARILLO	336	47
		TH1 (m)	TH2 (m)
		0.1	0.52
		le	CODIGO le
		1.41	1
CODIGO COLOR PCI	B	ACTIVIDAD DE CONSERVACION	
CLASIFICACION CONDICION DEL PAVIMENTO	1B	MANTENIMIENTO PERIODICO	
INTERVENCION DISEÑADA	Como el deterioro es menor al 20%, se recomienda hacer un parcheo de ancho mínimo de un carril, manteniendo el espesor recomendado (restituir el material existente por 15 cm de mezcla (MD-12)	ESTRUCTURA DE PAVIMENTO	
INTERVENCION REALIZADA	Reemplazo de Carpeta con MD-12= 0,06	MD-12	0,06

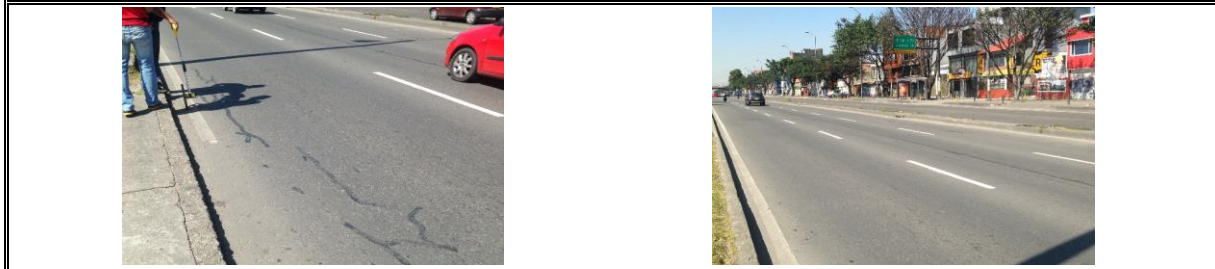
REGISTRO FOTOGRAFICO

TIPO DE FALLAS	PCI 1,8,10,11,19	FWD	
PCI	91	D10	D16
CLASIFICACION PCI	VERDE	339	65
		TH1 (m)	TH2 (m)
		0.06	1.29
		le	CODIGO le
		1.1	1
CODIGO COLOR PCI	A	ACTIVIDAD DE CONSERVACION	
CLASIFICACION CONDICION DEL PAVIMENTO	1A	MANTENIMIENTO RUTINARIO

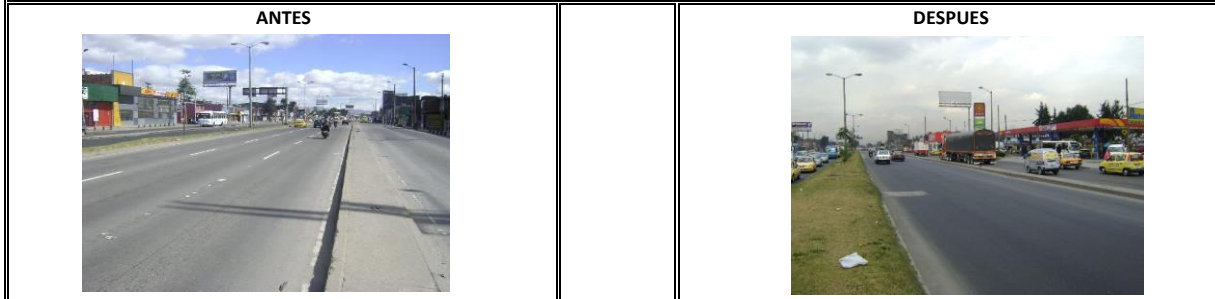
REGISTRO FOTOGRAFICO

Fecha de Diagnostico	mar-12	Fecha de Intervención	mar-12
TIPO DE FALLAS	PCI 1,3,8,10,11,19	FWD	
PCI	78	D10	386
CLASIFICACION PCI	AMARILLO	D16	40
		N	745,708
		TH1 (m)	0.07
		TH2 (m)	0.51
		Snef	4.63
		SNreq	3.28
		le	1.41
		CODIGO le	1
CODIGO COLOR PCI	B	ACTIVIDAD DE CONSERVACION	MANTENIMIENTO PERIODICO
CLASIFICACION CONDICION DEL PAVIMENTO	1B	ESTRUCTURA DE PAVIMENTO	
INTERVENCION DISEÑADA	Como el deterioro es menor al 20%, se recomienda hacer un parcheo de ancho minimo de un carril, manteniendo el espesor recomendado (restituir el material existente por 15 cm de mezcla (MD-12)		
INTERVENCION REALIZADA	Reemplazo de Carpeta con MD-12= 0,14		
		MD-12	0,14

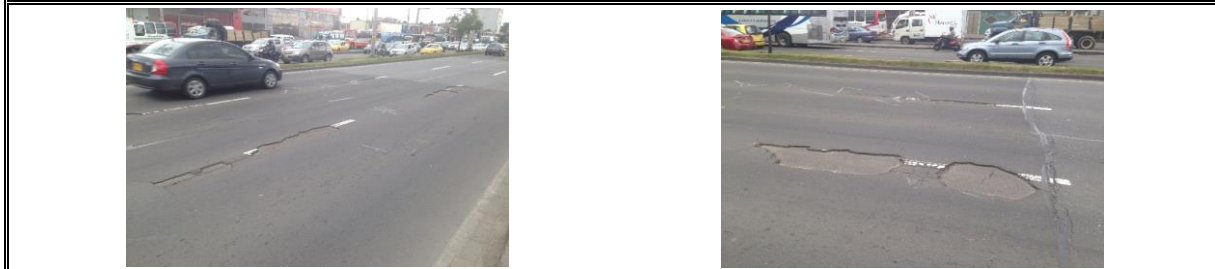
REGISTRO FOTOGRAFICO

TIPO DE FALLAS	PCI 1,10,11,13	FWD	
PCI	90	D10	292
CLASIFICACION PCI	VERDE	D16	53
		N	1,236,870
		TH1 (m)	0.14
		TH2 (m)	0.73
		Snef	5.2
		SNreq	3.8
		le	1.3
		CODIGO le	1
CODIGO COLOR PCI	A	ACTIVIDAD DE CONSERVACION	MANTENIMIENTO RUTINARIO
CLASIFICACION CONDICION DEL PAVIMENTO	1A

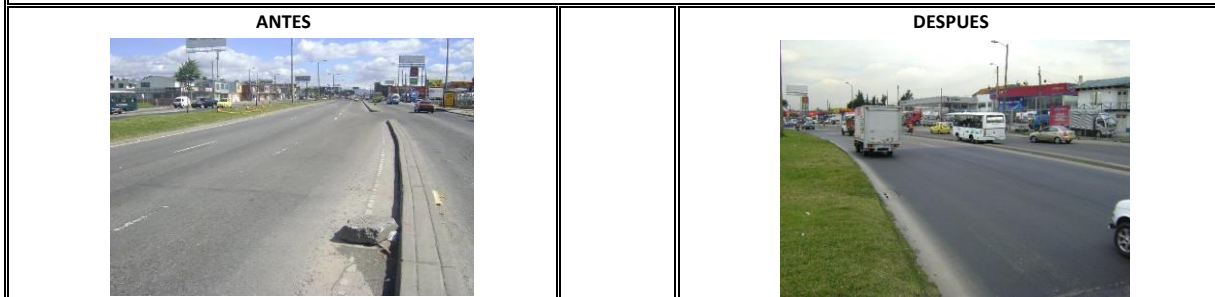
REGISTRO FOTOGRAFICO

Fecha de Diagnostico	mar-12	Fecha de Intervención	mar-12		
TIPO DE FALLAS	PCI	TIPO DE FALLAS	FWD		
PCI	10,11	D10	D16	N	
CLASIFICACION PCI	92	393	30	745,708	
	VERDE	TH1 (m)	TH2 (m)	SNef	SNreq
		0.04	0.55	4.47	3.58
		le		CODIGO le	
		1.25		1	
		ACTIVIDAD DE CONSERVACION			
		MANTENIMIENTO RUTINARIO			
		ESTRUCTURA DE PAVIMENTO			
		MD-12		0,24	
		INTERVENCION DISEÑADA			
		INTERVENCION REALIZADA			
		Reemplazo de Carpeta con MD-12= 0,24			
		CODIGO COLOR PCI			
		A			
		CLASIFICACION CONDICION DEL PAVIMENTO			
		1A			
		Sello de fisuras, parcheo y bacheo según corresponda

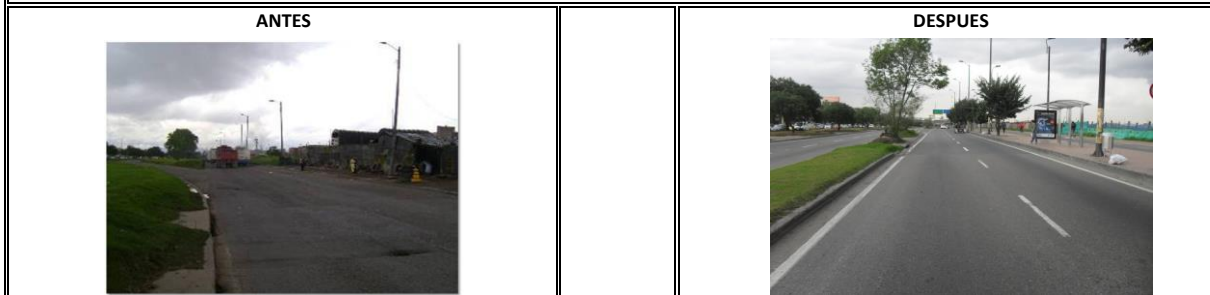
REGISTRO FOTOGRAFICO

Fecha de Diagnostico	may-09	Fecha de Intervención	nov-09
TIPO DE FALLAS	PCI 4, 7, 10, 11, 13	FWD	
PCI	79	D10	D16
CLASIFICACION PCI	AMARILLO	78	17
		TH1 (m)	TH2 (m)
		0.44	0.11
		le	CODIGO le
		1.93	1
CODIGO COLOR PCI	B	ACTIVIDAD DE CONSERVACION	MANTENIMIENTO PERIODICO
CLASIFICACION CONDICION DEL PAVIMENTO	1B	ESTRUCTURA DE PAVIMENTO	
INTERVENCION DISEÑADA		MD-12	0,10
Sello de fisuras, parcheo y bacheo según corresponda			
INTERVENCION REALIZADA			
Reemplazo de Carpeta con MD-12= 0,10

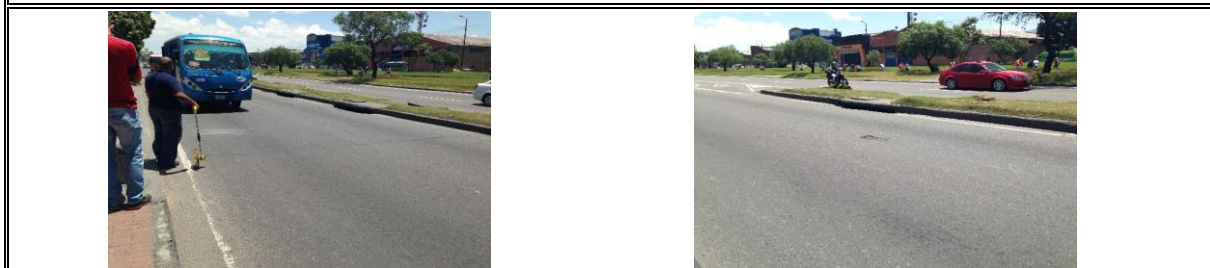
REGISTRO FOTOGRAFICO

TIPO DE FALLAS	PCI 1, 3, 10, 11, 13	FWD	
PCI	72	D10	D16
CLASIFICACION PCI	AMARILLO	83	23
		TH1 (m)	TH2 (m)
		0.1	0.45
		le	CODIGO le
		1.5	1
CODIGO COLOR PCI	B	ACTIVIDAD DE CONSERVACION	MANTENIMIENTO PERIODICO
CLASIFICACION CONDICION DEL PAVIMENTO	1B

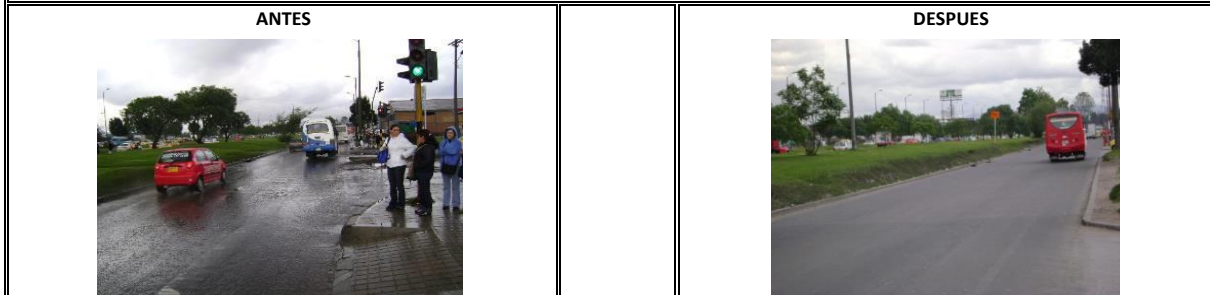
REGISTRO FOTOGRAFICO

Fecha de Diagnostico	may-09	Fecha de Intervención	nov-09
	PCI		FWD
TIPO DE FALLAS	4, 7, 10, 11		
PCI	94		
CLASIFICACION PCI	VERDE		
		D10	D16
		73	18
		N	
		11,247,452	
		TH1 (m)	TH2 (m)
		0.44	0.16
		Snef	SNreq
		8.7	4.1
		le	CODIGO le
		2.12	1
		ACTIVIDAD DE CONSERVACION	
		MANTENIMIENTO RUTINARIO	
		ESTRUCTURA DE PAVIMENTO	
		MD-12	0,10
		CODIGO COLOR PCI	
		A	
		CLASIFICACION CONDICION DEL PAVIMENTO	
		1A	
		INTERVENCION DISEÑADA	
		Sello de fisuras y parcheo	
		INTERVENCION REALIZADA	
		Reemplazo de Carpeta con MD-12= 0,10

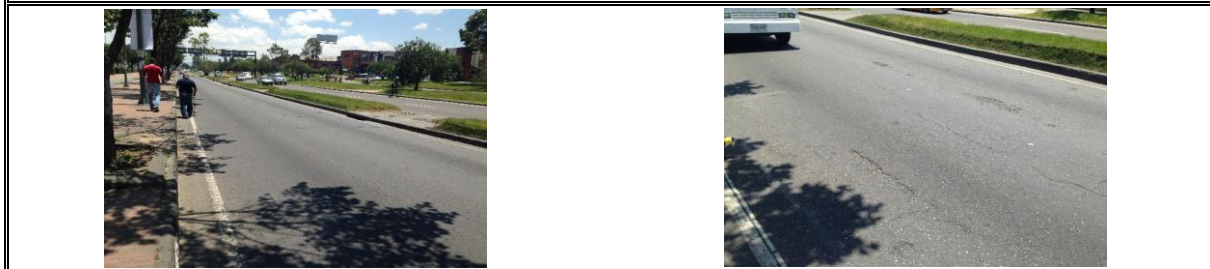
REGISTRO FOTOGRAFICO

PCI		FWD
TIPO DE FALLAS	1,8		
PCI	77		
CLASIFICACION PCI	AMARILLO		
		D10	D16
		186	27
		N	
		28,431,471	
		TH1 (m)	TH2 (m)
		0.1	1.4
		Snef	SNreq
		5.9	4.9
		le	CODIGO le
		1.3	1
		ACTIVIDAD DE CONSERVACION	
		MANTENIMIENTO PERIODICO	
		CODIGO COLOR PCI	
		B	
		CLASIFICACION CONDICION DEL PAVIMENTO	
		1B

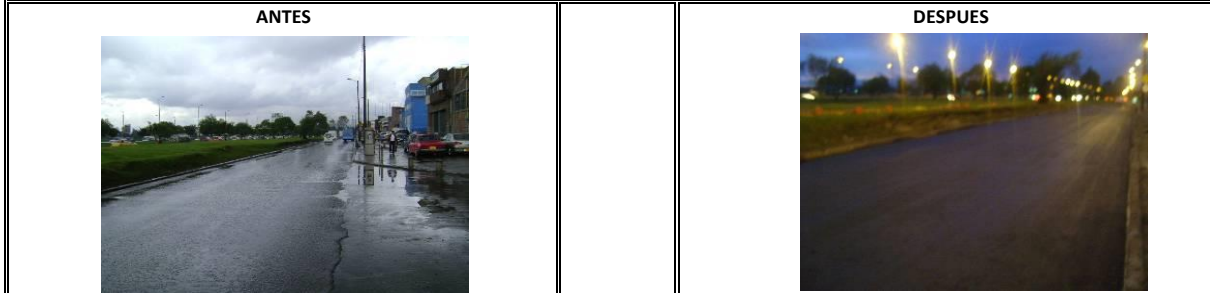
REGISTRO FOTOGRAFICO

Fecha de Diagnostico	may-09	Fecha de Intervención	nov-09
TIPO DE FALLAS	PCI 1,4, 7, 10, 11,13	FWD	
PCI	60	D10	76
CLASIFICACION PCI	AMARILLO	D16	19
		N	11,247,452
		TH1 (m)	0.45
		TH2 (m)	0.15
		SNeF	8.9
		SNreq	4.21
		le	2.11
		CODIGO le	1
CODIGO COLOR PCI	B	ACTIVIDAD DE CONSERVACION	MANTENIMIENTO PERIODICO
CLASIFICACION CONDICION DEL PAVIMENTO	1B	ESTRUCTURA DE PAVIMENTO	MD-12 0,20
INTERVENCION DISEÑADA			
Sello de fisuras, parcheo y bacheo según corresponda			
INTERVENCION REALIZADA			
Reemplazo de Carpeta con MD-12= 0,20

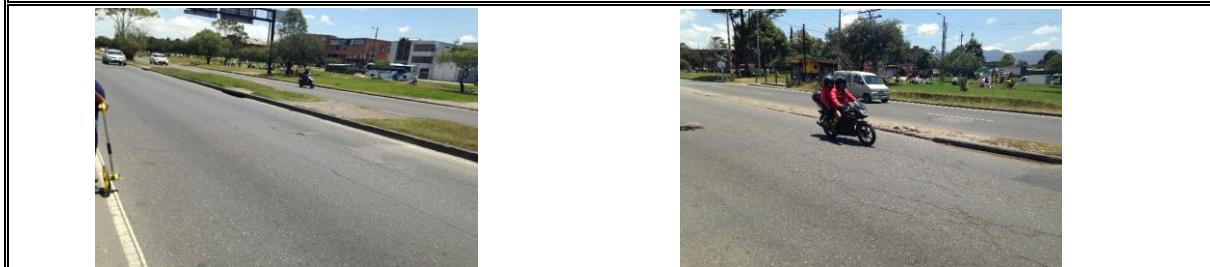
REGISTRO FOTOGRAFICO

TIPO DE FALLAS	PCI 1,3,10,11,14,19	FWD	
PCI	71	D10	134
CLASIFICACION PCI	AMARILLO	D16	26
		N	28,431,471
		TH1 (m)	0.2
		TH2 (m)	0.9
		SNeF	6.1
		SNreq	4.5
		le	1.2
		CODIGO le	1
CODIGO COLOR PCI	B	ACTIVIDAD DE CONSERVACION	MANTENIMIENTO PERIODICO
CLASIFICACION CONDICION DEL PAVIMENTO	1B

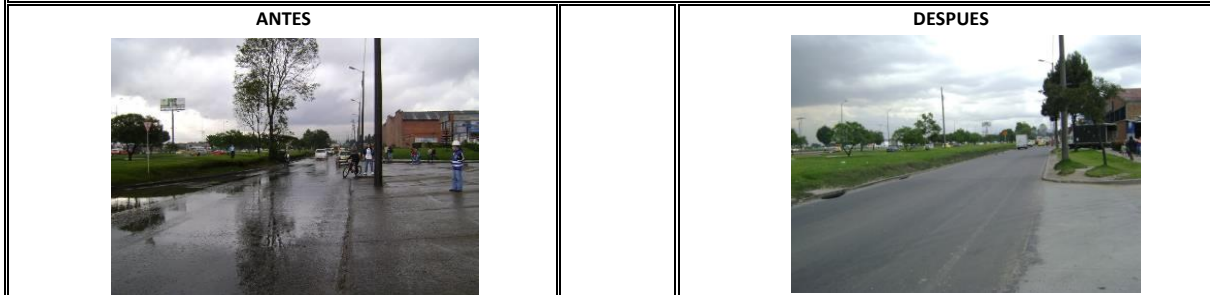
REGISTRO FOTOGRAFICO

Fecha de Diagnostico	may-09	Fecha de Intervención	nov-09
	PCI		FWD
TIPO DE FALLAS	1,10,11		
PCI	60		
CLASIFICACION PCI	AMARILLO		
CODIGO COLOR PCI			
B			
CLASIFICACION CONDICION DEL PAVIMENTO		ACTIVIDAD DE CONSERVACION	
1B		MANTENIMIENTO PERIODICO	
INTERVENCION DISEÑADA		ESTRUCTURA DE PAVIMENTO	
Sello de fisuras, parcheo y bacheo según corresponda		MD-12 0,40	
INTERVENCION REALIZADA			
Reemplazo de Carpeta con MD-12= 0,40

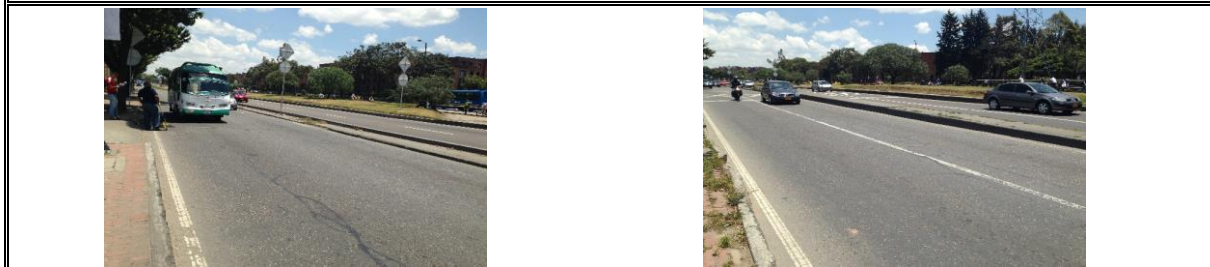
REGISTRO FOTOGRAFICO

PCI		FWD	
TIPO DE FALLAS	1,10			
PCI	79			
CLASIFICACION PCI	AMARILLO			
CODIGO COLOR PCI				
B				
CLASIFICACION CONDICION DEL PAVIMENTO		ACTIVIDAD DE CONSERVACION		
1B		MANTENIMIENTO PERIODICO

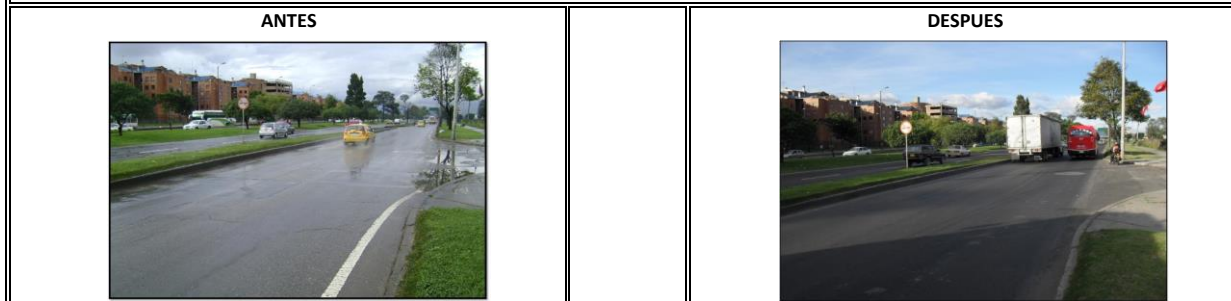
REGISTRO FOTOGRAFICO

TIPO DE FALLAS 1, 10, 11, 13

Reemplazo de estructura con MD-12= 0,30 y MG-20= 0,20

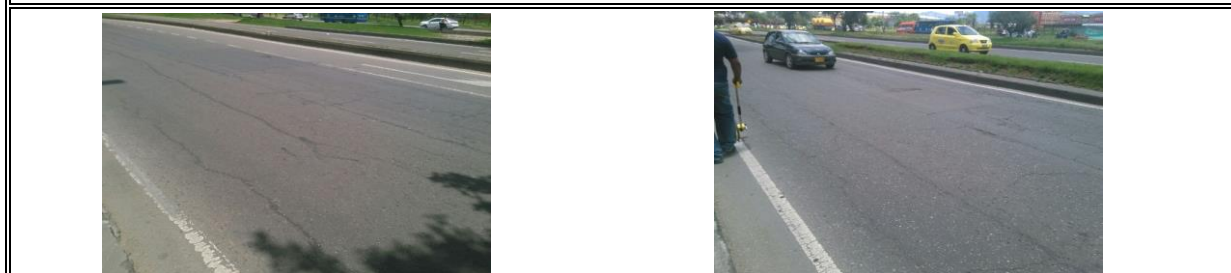
REGISTRO FOTOGRAFICO

TIPO DE FALLAS PCI 3, 10

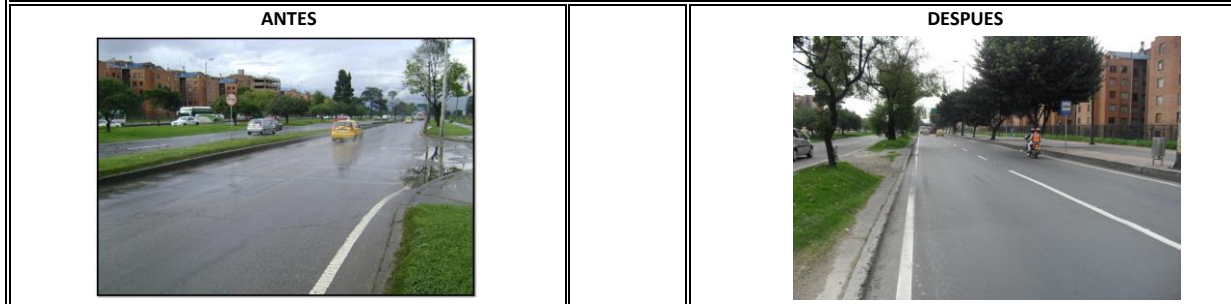
REGISTRO FOTOGRAFICO

Fecha de Diagnostico	may-09
TIPO DE FALLAS	PCI
PCI	10, 11
CLASIFICACION PCI	56
CLASIFICACION PCI	AMARILLO

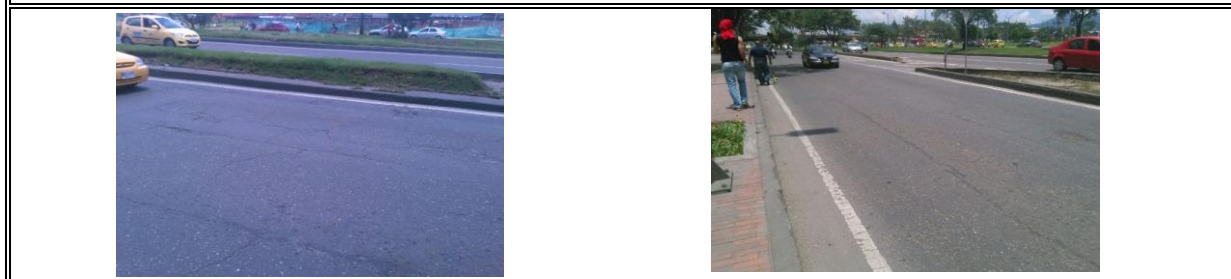
REGISTRO FOTOGRAFICO

TIPO DE FALLAS	PCI
PCI	1,10,11
CLASIFICACION PCI	53
CLASIFICACION PCI	NARANJA

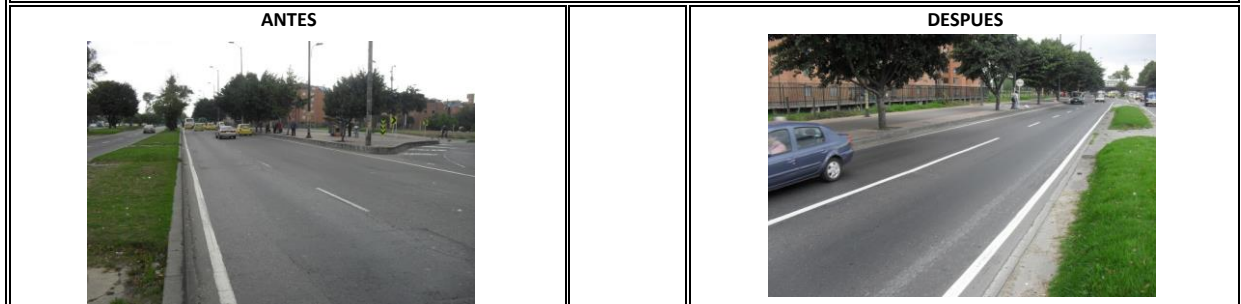
REGISTRO FOTOGRAFICO

TIPO DE FALLAS PCI
1, 10, 11, 13

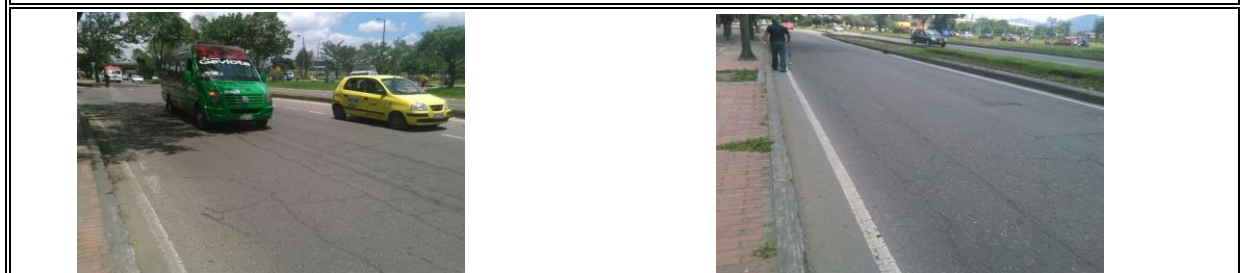
REGISTRO FOTOGRAFICO

TIPO DE FALLAS PCI
1, 3, 10, 11

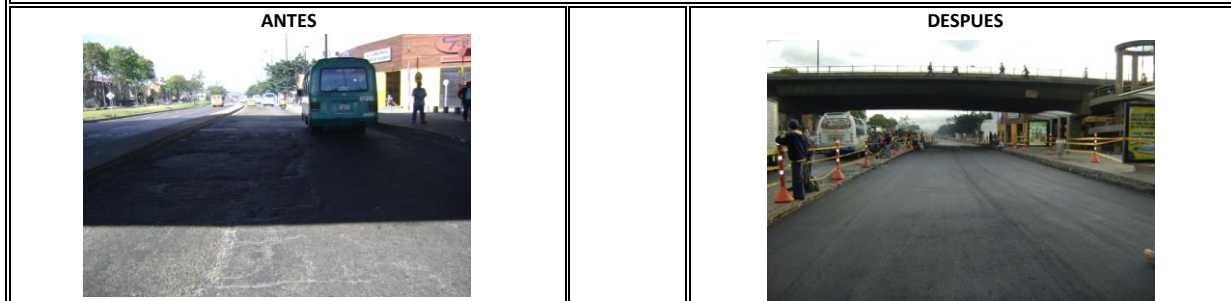
REGISTRO FOTOGRAFICO

TIPO DE FALLAS 1, 10, 11, 19

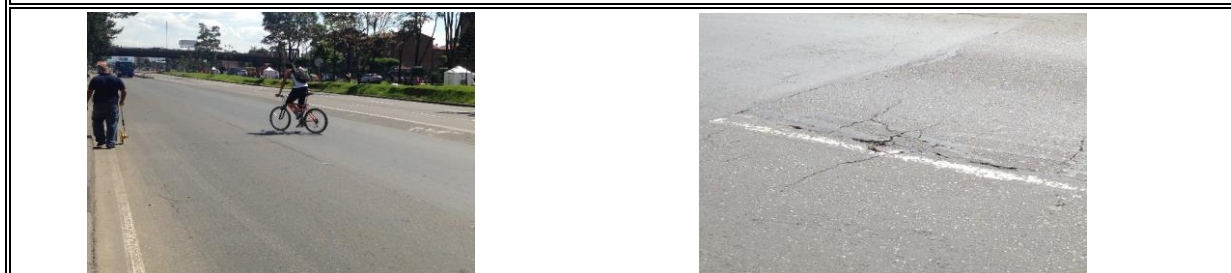
REGISTRO FOTOGRAFICO

TIPO DE FALLAS PCI 1, 3, 10, 12

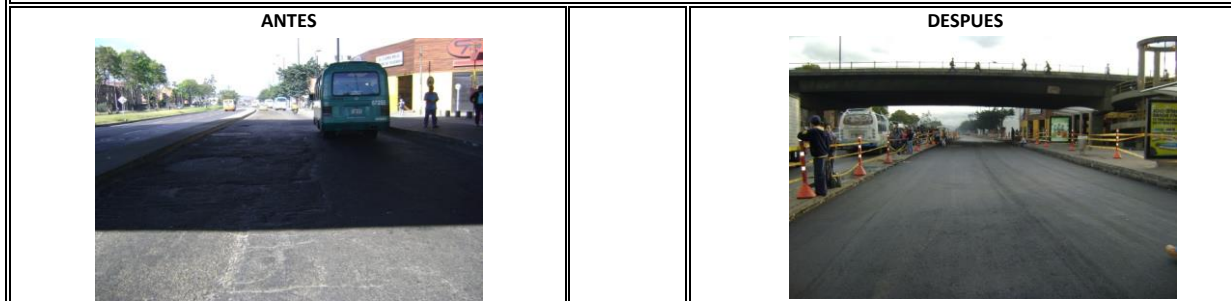
REGISTRO FOTOGRAFICO

Fecha de Diagnostico	may-09	Fecha de Intervención	nov-09
TIPO DE FALLAS	PCI 1,10,11,13,19	FWD	
PCI	28	D10	636
CLASIFICACION PCI	NARANJA	D16	42
		N	11,954,358
		TH1 (m)	0.06
		TH2 (m)	0.54
		SNef	3.51
		SNreq	5.46
		le	0.64
		CODIGO le	3
CODIGO COLOR PCI		ACTIVIDAD DE CONSERVACION	
C		REHABILITACION	
CLASIFICACION CONDICION DEL PAVIMENTO		ESTRUCTURA DE PAVIMENTO	
3C		MD-12 0,20	
INTERVENCION DISEÑADA			
Reemplazo de Carpeta con MD-12= 0,20			
INTERVENCION REALIZADA			
Reemplazo de Carpeta con MD-12= 0,20

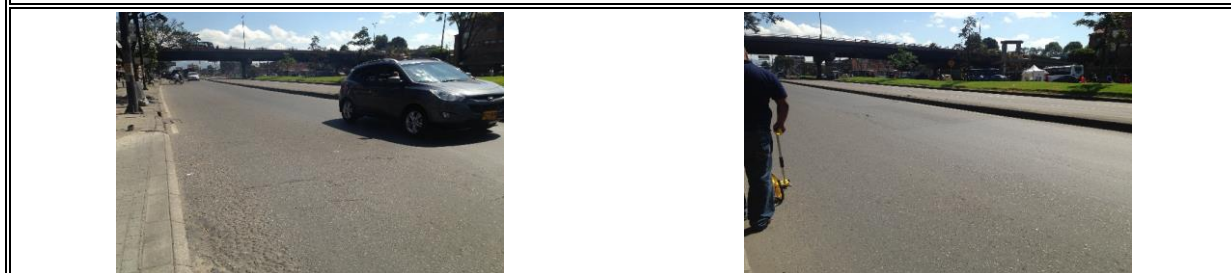
REGISTRO FOTOGRAFICO

TIPO DE FALLAS	PCI 1,3,10,11,12	FWD	
PCI	74	D10	266
CLASIFICACION PCI	AMARILLO	D16	83
		N	30,525,495
		TH1 (m)	0.2
		TH2 (m)	0.9
		SNef	6.4
		SNreq	7.3
		le	0.9
		CODIGO le	2
CODIGO COLOR PCI		ACTIVIDAD DE CONSERVACION	
B		REHABILITACION	
CLASIFICACION CONDICION DEL PAVIMENTO			
2B

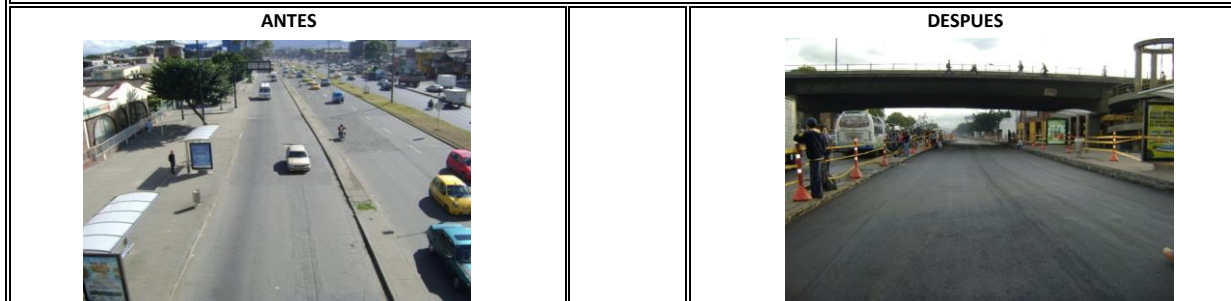
REGISTRO FOTOGRAFICO

Fecha de Diagnostico	may-09	Fecha de Intervención	nov-09
TIPO DE FALLAS	PCI 1,4,10,11,13	FWD	
PCI	29	D10	370
CLASIFICACION PCI	NARANJA	D16	50
		N	11,954,358
		TH1 (m)	0.15
		TH2 (m)	0.45
		S _{Nef}	4.44
		S _{Nreq}	5.79
		le	0.77
		CODIGO le	2
CODIGO COLOR PCI	C	ACTIVIDAD DE CONSERVACION	REHABILITACION
CLASIFICACION CONDICION DEL PAVIMENTO	2C	ESTRUCTURA DE PAVIMENTO	
INTERVENCION DISEÑADA	Reemplazo de Carpeta con MD-12= 0,14	MD-12	0,14
INTERVENCION REALIZADA	Reemplazo de Carpeta con MD-12= 0,14

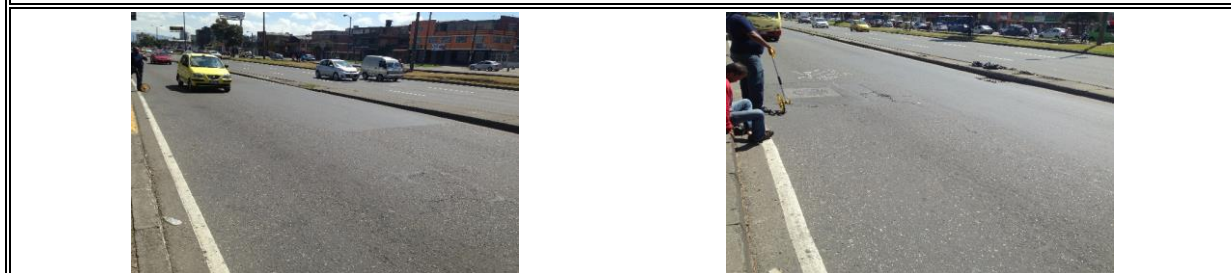
REGISTRO FOTOGRAFICO

TIPO DE FALLAS	PCI 10,11,12	FWD	
PCI	70	D10	186
CLASIFICACION PCI	AMARILLO	D16	74
		N	30,525,495
		TH1 (m)	0.14
		TH2 (m)	1.16
		S _{Nef}	7.5
		S _{Nreq}	6.8
		le	1.1
		CODIGO le	1
CODIGO COLOR PCI	B	ACTIVIDAD DE CONSERVACION	MANTENIMIENTO PERIODICO
CLASIFICACION CONDICION DEL PAVIMENTO	1B

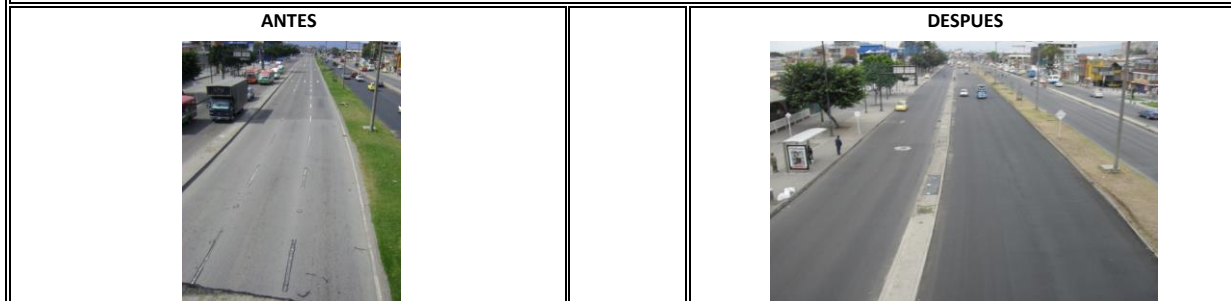
REGISTRO FOTOGRAFICO

Fecha de Diagnostico	may-09	Fecha de Intervención	nov-09
TIPO DE FALLAS	PCI 1,3,10,11,19	FWD	
PCI	29	D10	389
CLASIFICACION PCI	NARANJA	D16	58
		N	11,954,358
		TH1 (m)	0.07
		TH2 (m)	0.53
		S _{Nef}	4.42
		S _{Nreq}	6.1
		le	0.73
		CODIGO le	2
CODIGO COLOR PCI	C	ACTIVIDAD DE CONSERVACION	REHABILITACION
CLASIFICACION CONDICION DEL PAVIMENTO	2C	ESTRUCTURA DE PAVIMENTO	
INTERVENCION DISEÑADA		MD-12	0,12
Reemplazo de Carpeta con MD-12= 0,12			
INTERVENCION REALIZADA			
Reemplazo de Carpeta con MD-12= 0,12

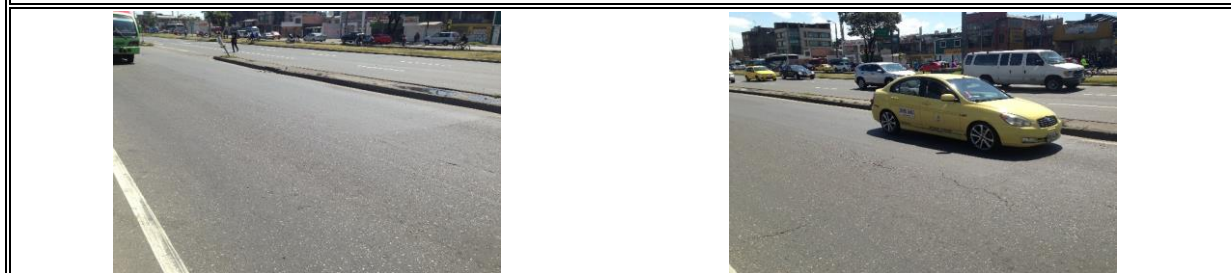
REGISTRO FOTOGRAFICO

TIPO DE FALLAS	PCI 3,11,12	FWD	
PCI	61	D10	200
CLASIFICACION PCI	AMARILLO	D16	67
		N	30,525,495
		TH1 (m)	0.12
		TH2 (m)	0.78
		S _{Nef}	7.3
		S _{Nreq}	6.5
		le	0.9
		CODIGO le	2
CODIGO COLOR PCI	B	ACTIVIDAD DE CONSERVACION	MANTENIMIENTO PERIODICO
CLASIFICACION CONDICION DEL PAVIMENTO	2B

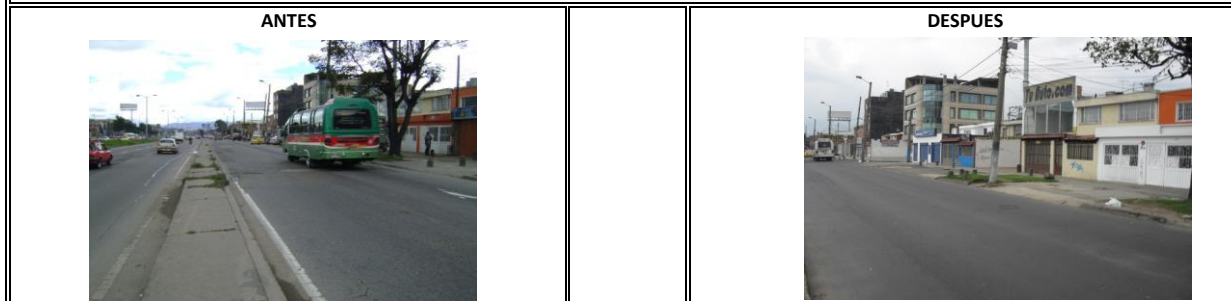
REGISTRO FOTOGRAFICO

Fecha de Diagnostico	may-09	Fecha de Intervención	nov-09
TIPO DE FALLAS	PCI 1,4,10,11	FWD	
PCI	33	D10	630
CLASIFICACION PCI	NARANJA	D16	79
		N	11,954,358
		TH1 (m)	0.16
		TH2 (m)	0.44
		Snef	3.68
		SNreq	6.69
		le	0.55
		CODIGO le	3
CODIGO COLOR PCI	C	ACTIVIDAD DE CONSERVACION	REHABILITACION
CLASIFICACION CONDICION DEL PAVIMENTO	3C	ESTRUCTURA DE PAVIMENTO	
INTERVENCION DISEÑADA		MD-12	0,12
Reemplazo de Carpeta con MD-12= 0,12			
INTERVENCION REALIZADA			
Reemplazo de Carpeta con MD-12= 0,12

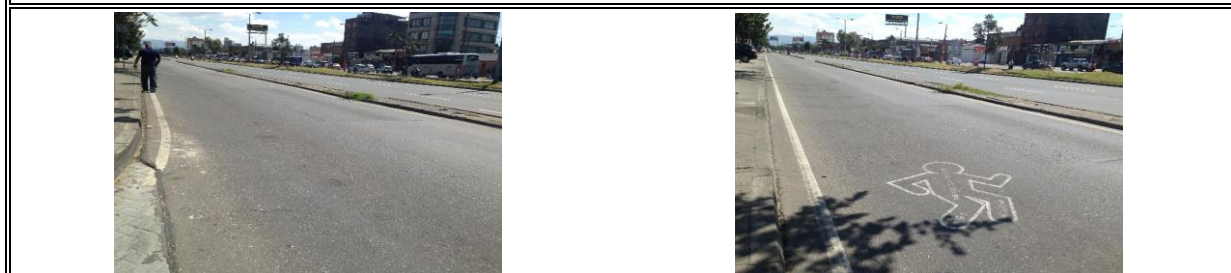
REGISTRO FOTOGRAFICO

TIPO DE FALLAS	PCI 3,11,19	FWD	
PCI	69	D10	259
CLASIFICACION PCI	AMARILLO	D16	91
		N	30,525,495
		TH1 (m)	0.12
		TH2 (m)	0.98
		Snef	6.6
		SNreq	7.5
		le	0.9
		CODIGO le	2
CODIGO COLOR PCI	B	ACTIVIDAD DE CONSERVACION	REHABILITACION
CLASIFICACION CONDICION DEL PAVIMENTO	2B

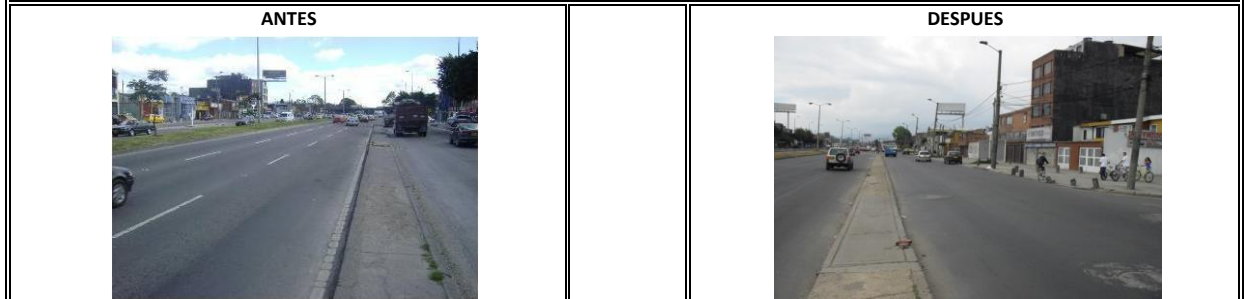
REGISTRO FOTOGRAFICO

Fecha de Diagnostico	may-09
TIPO DE FALLAS	1,4,10,11,19
PCI	36
CLASIFICACION PCI	NARANJA

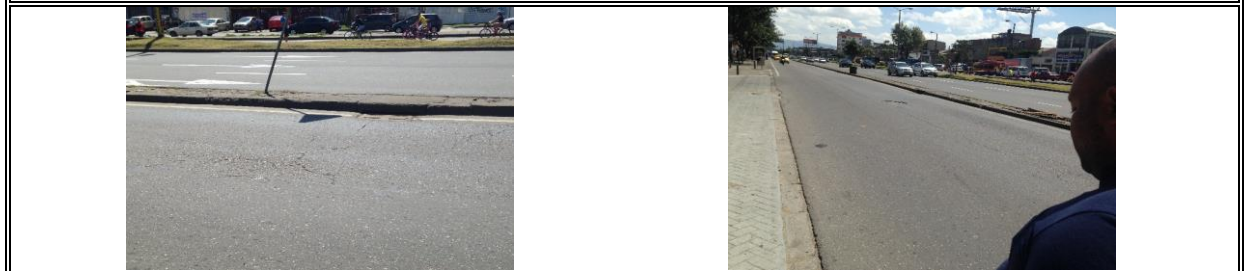
REGISTRO FOTOGRAFICO

TIPO DE FALLAS	3,10,11
PCI	83
CLASIFICACION PCI	AMARILLO

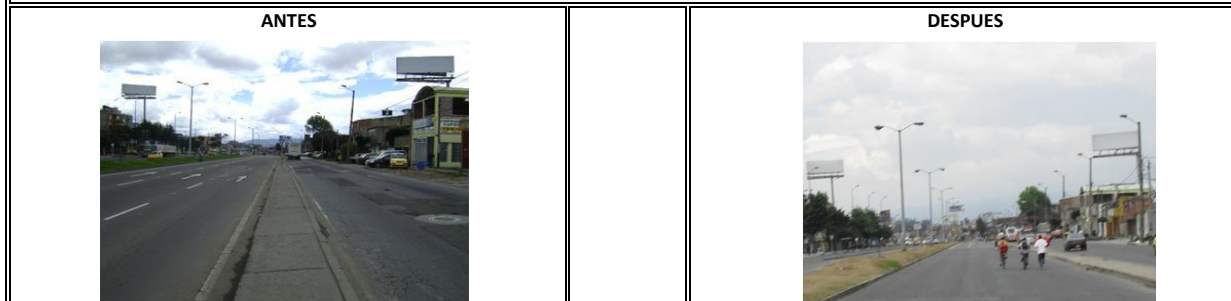
REGISTRO FOTOGRAFICO

TIPO DE FALLAS 1,3,10,11,13

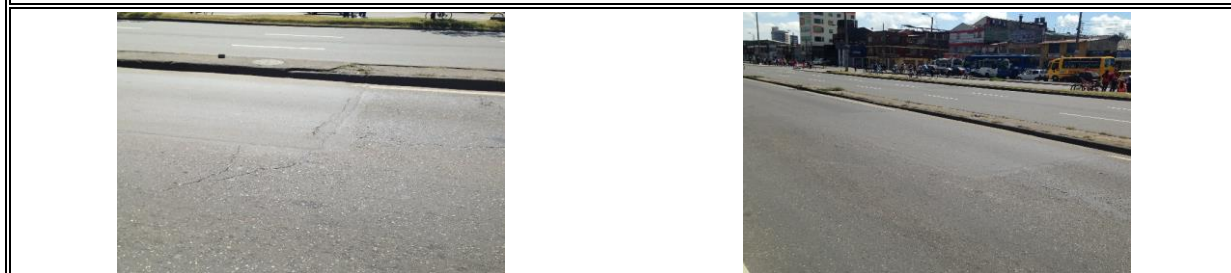
REGISTRO FOTOGRAFICO

TIPO DE FALLAS 3,10,11
