RESTAURACION CATEDRAL - ETAPA 1

REPARACIONES LOCATIVAS – CONSERVACION Y RESTITUCION ESCULTURAS

CONTRATO: ARQUIDIOCESIS DE MANIZALES – INGENIERO JOSE IGNACIO LONDOÑO GOMEZ
SUPERVISION ARQUITECTONICA ARQUITECTO JOSE FERNANDO MUÑOZ ROBLEDO

FEBRERO - JULIO-2017

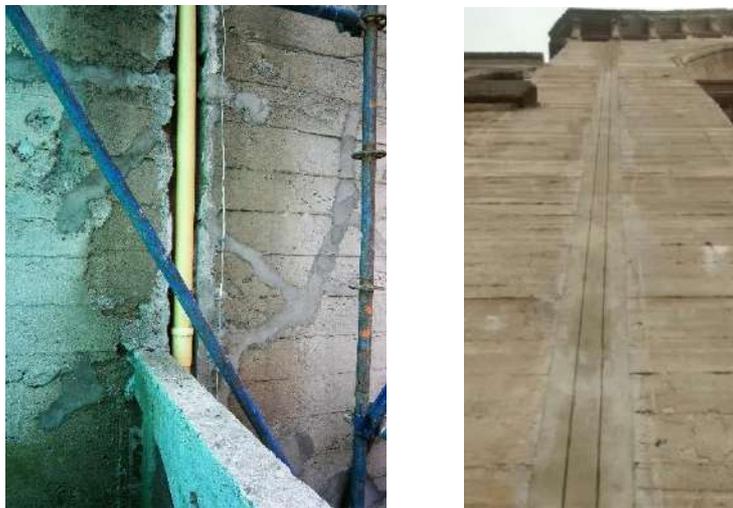
Cajas existentes para bajantes de aguas lluvias a reutilizar

Se analizan las alternativas de instalación de las bajantes de aguas lluvias: MINCULTURA Arquitecto Carlos Ramiro Parra Guerra propone la instalación de las redes lo máximo posible al interior de las torres – exposición mínima – se analizan alternativas de cubrimiento de las cajas existentes originales de la edificación, por lo que se aprueba cubrir las con mallas y mortero con dilataciones laterales.

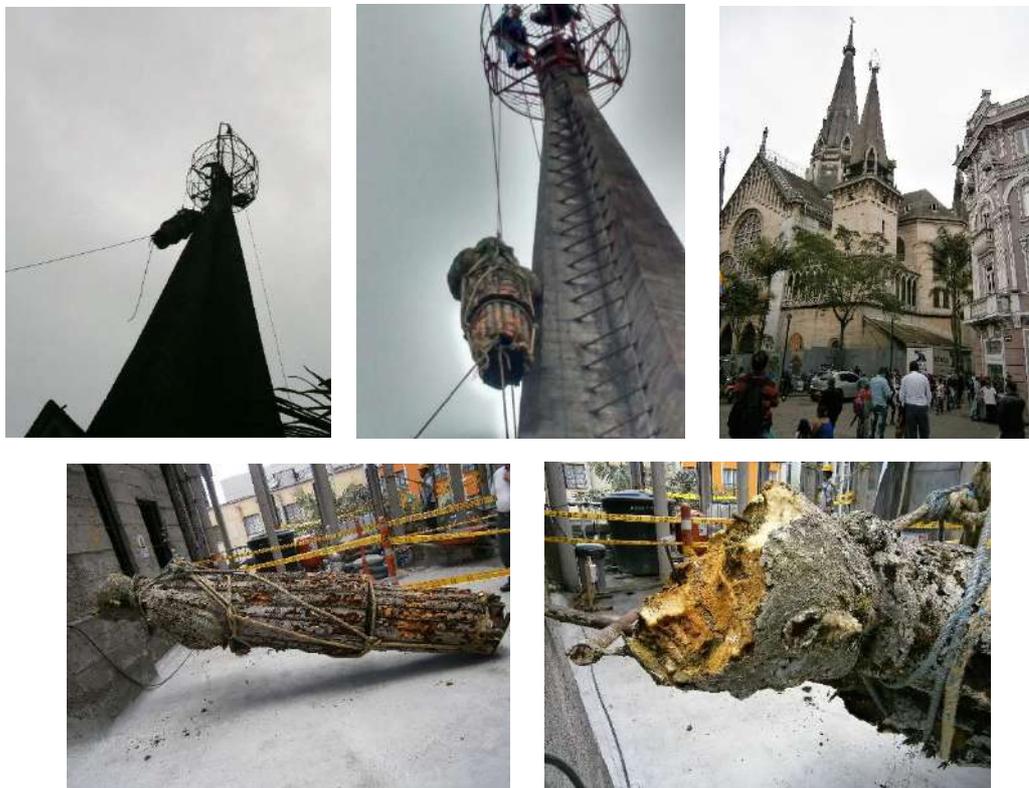
Proceso de desmonte de la primera escultura existente en la torre sur occidental, como acontecimiento ciudadano. Peso aproximado 150 kilogramos.

Desmonte de la primera escultura la cual evidencia alto grado de deterioro

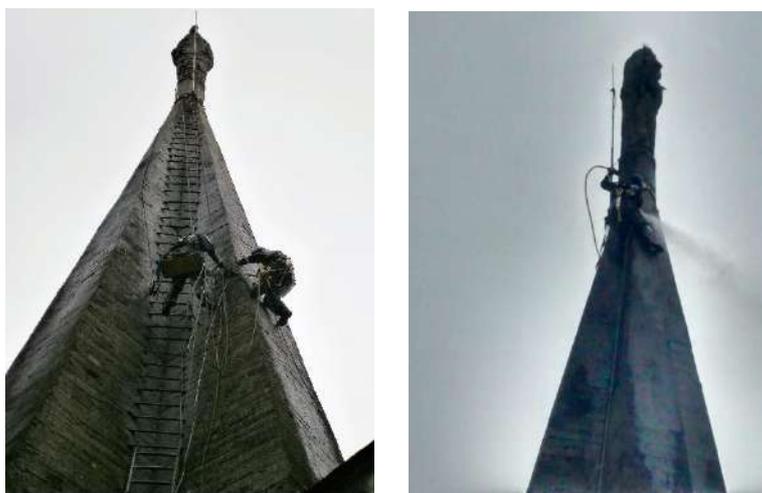
Proceso de limpieza de Torre menor o aguja

Por otro lado, se desarrolla el proceso de limpieza de las torres de la Catedral con la aplicación del Biocida y el proceso de hidro lavado de las mismas.

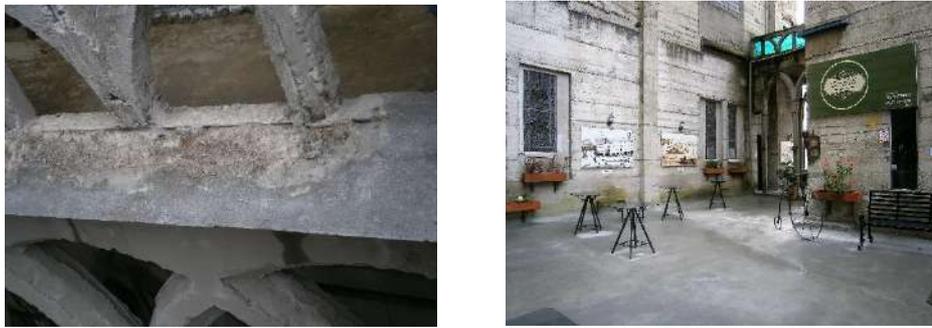
Modelo de resanes de alfajías y morteros de terrazas

Se procede a la revisión y aprobación de las obras de resanes de alfajías y morteros de terrazas de las terrazas internas de las torres – caso Café Tazzioli.

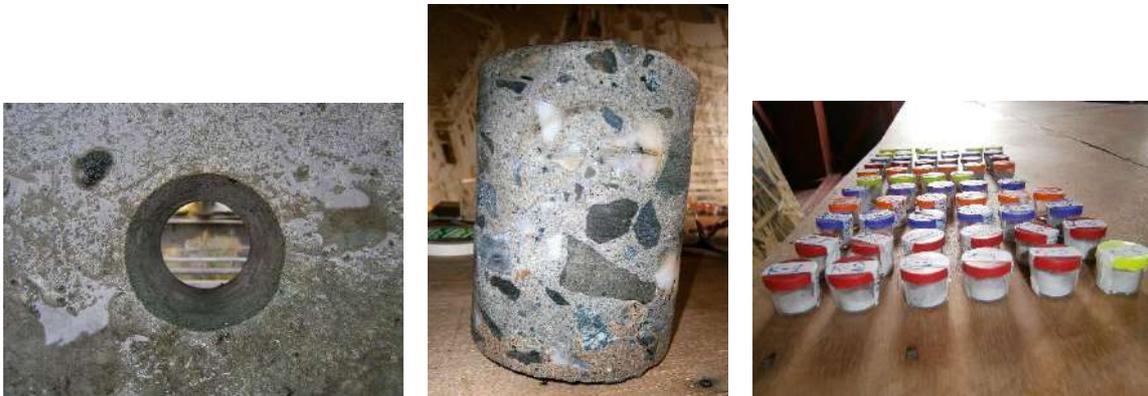
Se revisan las muestras recogidas de cilindros de concreto de las perforaciones de las bajantes y las partículas para análisis de laboratorio de la profundidad de carbonatación en los concretos.

Muestra de perforaciones de terrazas, cilindros de concreto y partículas de análisis

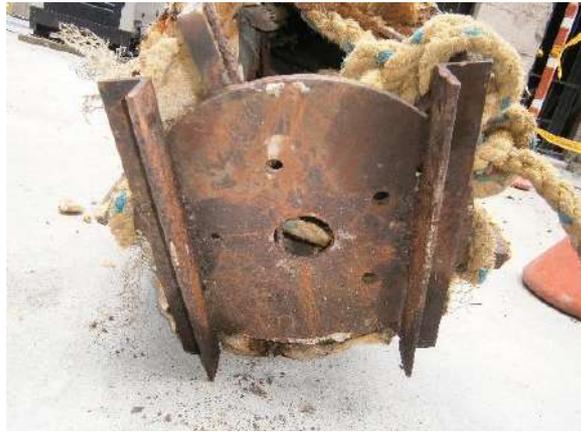
Tema: análisis de la primera escultura desmontada, particularmente de la dimensión en altura de la figura de 3,50 - 3,60 metros aproximadamente y, especialmente del sistema de platina de anclaje existente para considerar técnicamente su posible readaptación o su necesaria reposición en las nuevas esculturas.

Dimensionamiento escultura desmontada y evaluación sistema de anclaje

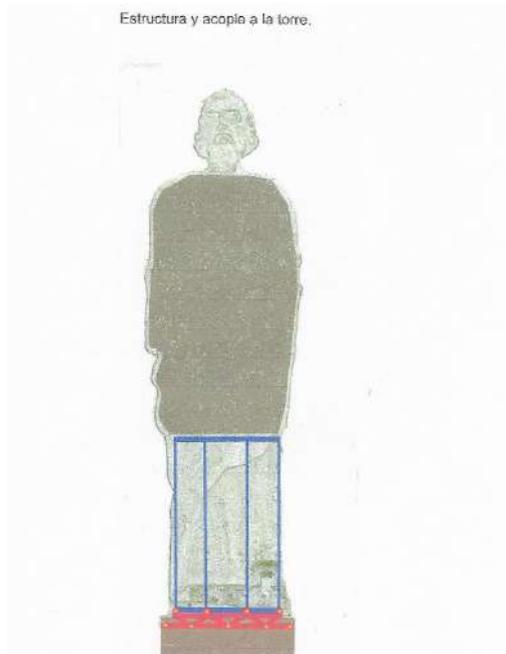
Tema: Análisis del sistema de platina metálica de anclaje de la escultura proveniente del proceso de desmonte de la existente, cuya reutilización se descarta por inconvenientes técnicos; además del sistema estructural propuesto por el Arquitecto escultor Luis Guillermo vallejo Vargas para el soporte y anclaje de las nuevas esculturas a ser desarrollado en el taller de Estructuras Metálicas y suministrado al escultor, para ser incorporado en el proceso de construcción de las nuevas esculturas.

Propuesta del sistema estructural y de anclaje de las nuevas esculturas

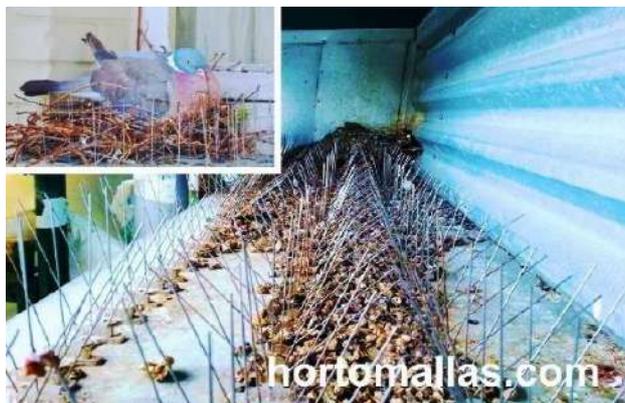
Por otro lado AviAgro presenta cotización de púas (spinks) contra palomas, en policarbonato con una dimensión c/u de largo 30 cm y un valor unitario de \$17.300, lo cual las hace muy visibles, pero sobre todo muy costosas y su aplicación es bastante contraproducente según la literatura existente: www.hortomallas.com *"Ineficaces pinchos contra palomas: Nido de palomas en una cornisa cubierta con pinchos contra palomas, es un método muy ineficiente para controlar las palomas"*.

Ejemplo de nido de palomas sobre púas (spinks) en cornisas de edificios

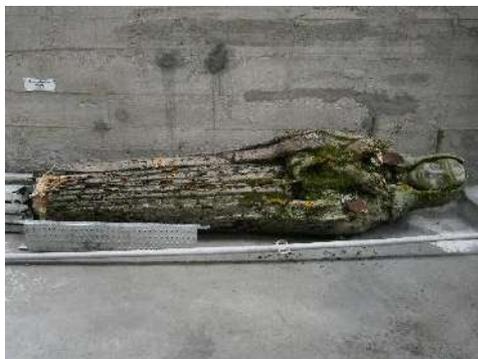
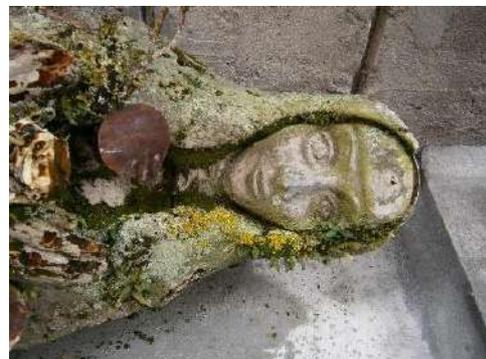
Escultura santa Rosa de Lima

Desmante de la segunda escultura correspondiente a santa Rosa de Lima por parte del Ingeniero John Harold Estrada Trujillo y su grupo de trabajo, encontrándose en malas condiciones de conservación por su estado degradado.

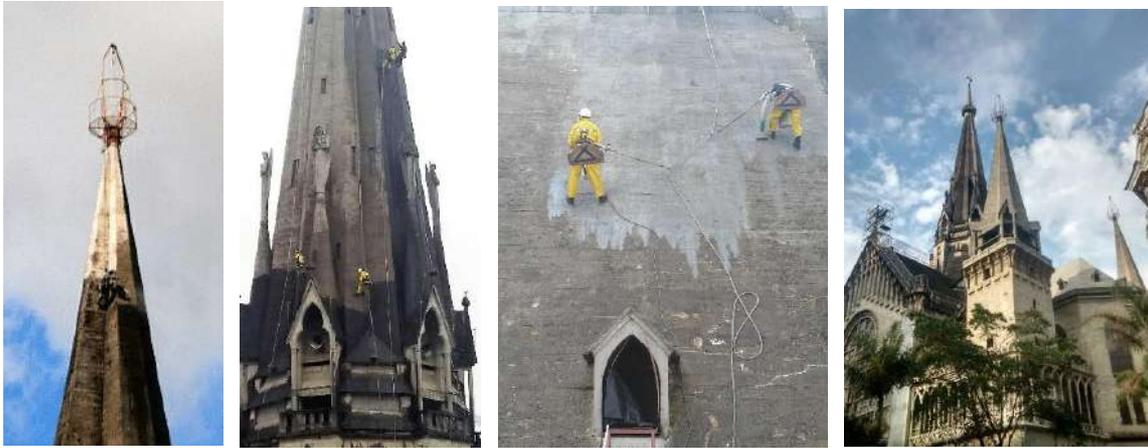
Tratamientos de Bioclin, estabilizador de concretos e hidrófugo en las superficies de techos y torres, requieren técnicamente para un cabal avance y finalización, de clima seco y soleado.

Tratamiento de superficies de concreto en torres y techos Catedral de Manizales

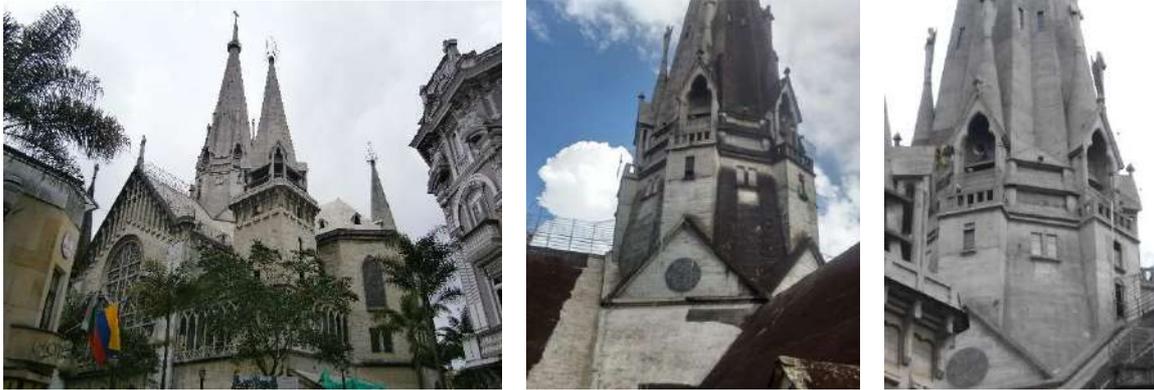
en cambio, han sido muy afectados por las condiciones climáticas de alta y continua pluviosidad en la ciudad, lo cual por especificaciones técnicas ha incidido en la imposibilidad de realizar la aplicación total de los productos de protección y conservación, los cuales exigen que las superficies de concreto estén completamente secas por varios días antes de su aplicación; actividad que continúa sujeta a las condiciones climáticas.

Proceso de limpieza profunda, protección y conservación Catedral – primera fase

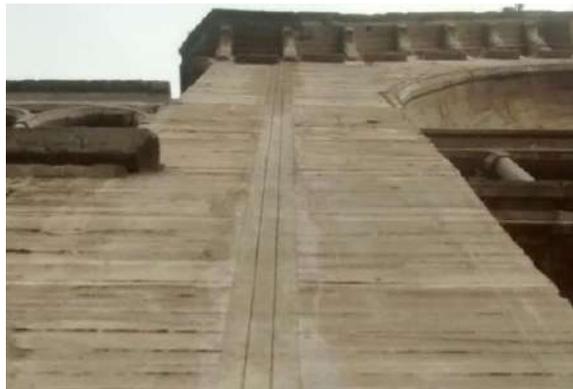
Ejemplo de morteros de resanes tinturados “gris Catedral”

Dosificación morteros resanes “GRIS CATEDRAL”: 200 gramos mineral amarillo X 25 Kilos de cemento.

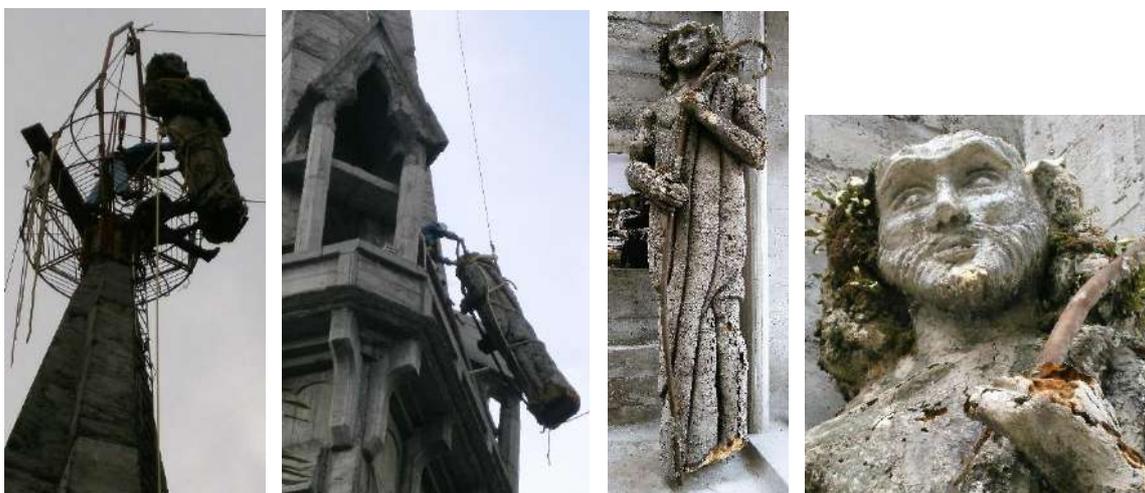
Proceso de desmonte de la tercera escultura existente en la torre noroccidental, correspondiente a san Juan Bautista; en alto grado de deterioro.

Proceso de desmonte escultura san Juan Bautista - torre noroccidental

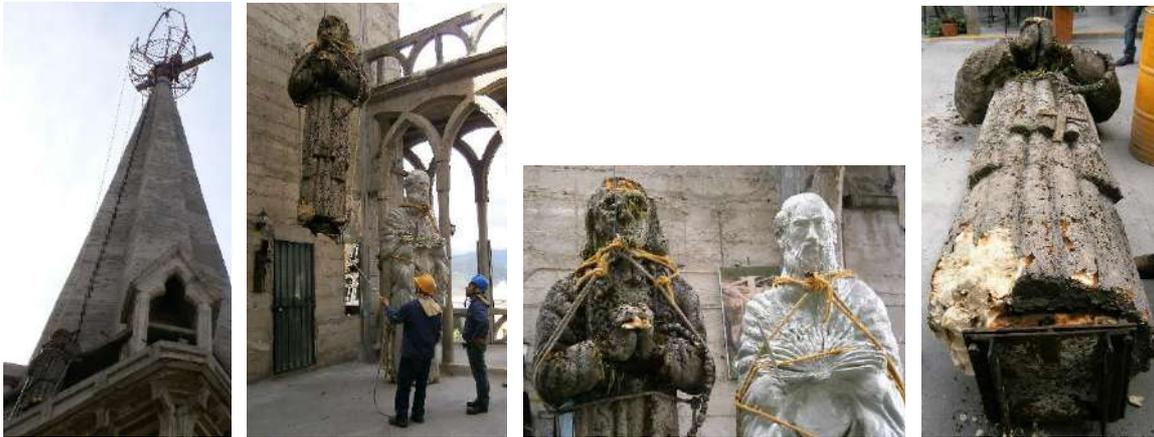
Proceso de desmonte de la cuarta escultura existente en la torre nororiental, correspondiente al santo Cura de Ars; en alto grado de deterioro.

Proceso de desmonte escultura santo Cura de Ars – Torre nororiental

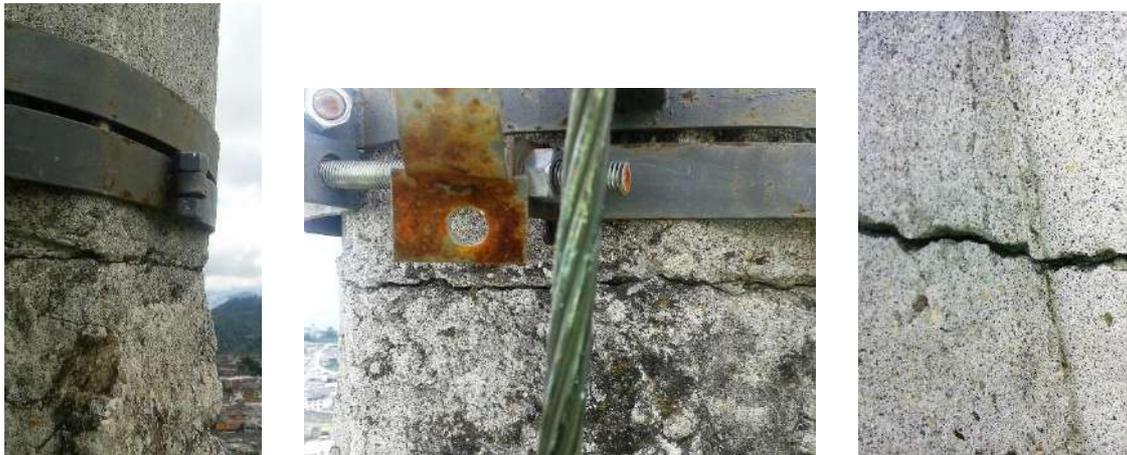
Se encuentran fracturas estructurales en la punta de coronación de la torre y en el cilindro de base de la escultura lo cual obliga a realizar obras de reparación y resane estructural, previas a la instalación de la nueva escultura de san Marcos.

Fracturas estructurales en la punta de coronación de la torre nororiental
