Análisis del mecanismo de desgaste de tres materiales de Recubrimiento en cámara de molienda de un molino vertical para cemento

Universidad Nacional de Colombia
Facultad de Ingeniería, Departamento de Ingeniería Mecánica y Mecatrónica
Bogotá, Colombia
2017

Tesis o trabajo de investigación presentada(o) como requisito parcial para optar al título de:
Magister en Materiales y Procesos

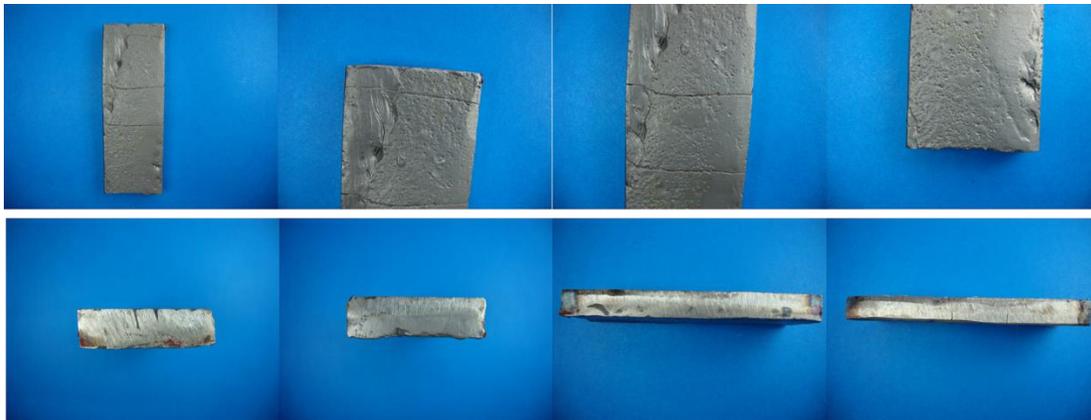
7 Recubierta. Fisuración transversal al interior del cordón propia del proceso de soldadura. Fractura y remoción de material duro por mecanismo de desgaste característico.

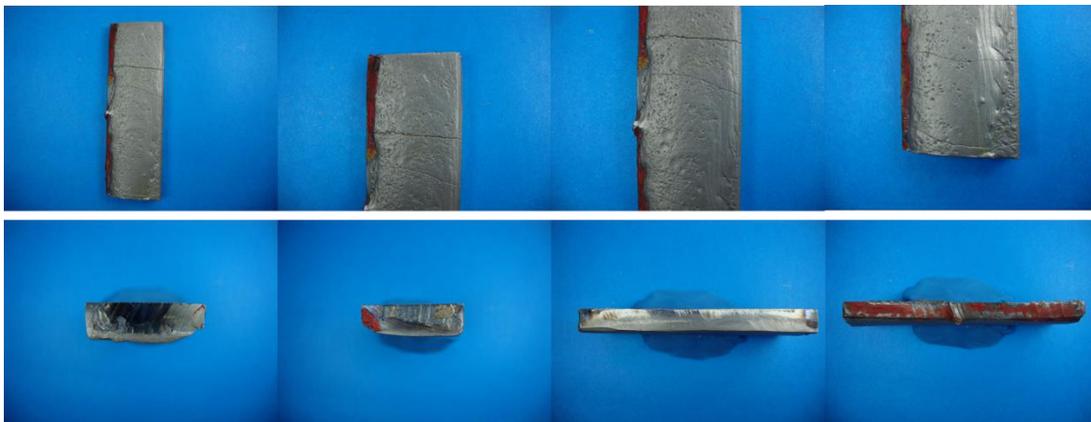
33 Recubierta. Fisuración transversal leve propia del proceso de soldadura. Altura de cordón no homogénea y por tanto pérdida de volumen no homogéneo.

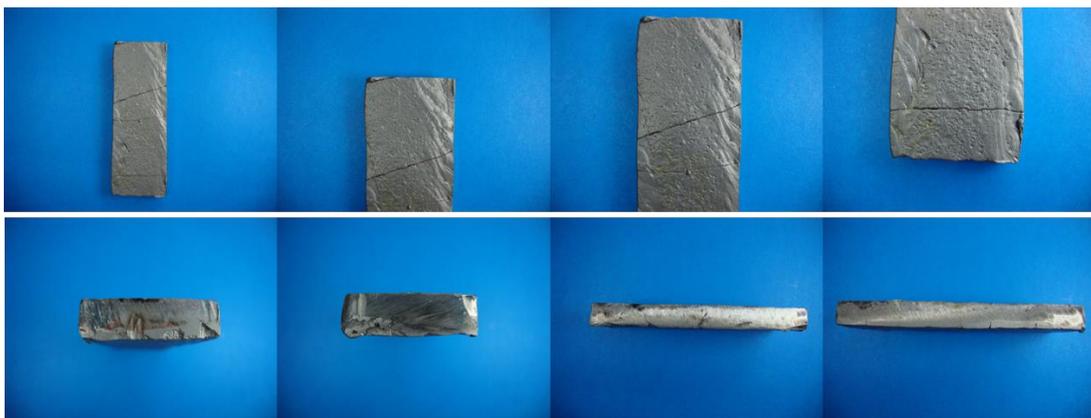
19 Recubierta. Fisuración transversal que penetra el cordón, propio del proceso de soldadura. Fractura y remoción de material duro por mecanismo de desgaste característico.

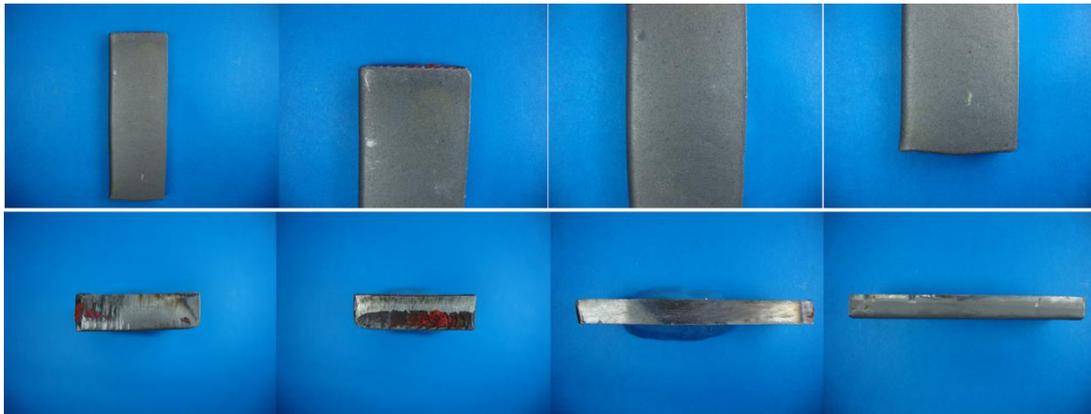
27 Termotratada. Superficie de trabajo con desgaste uniforme hacia el centro y reborde marcado.

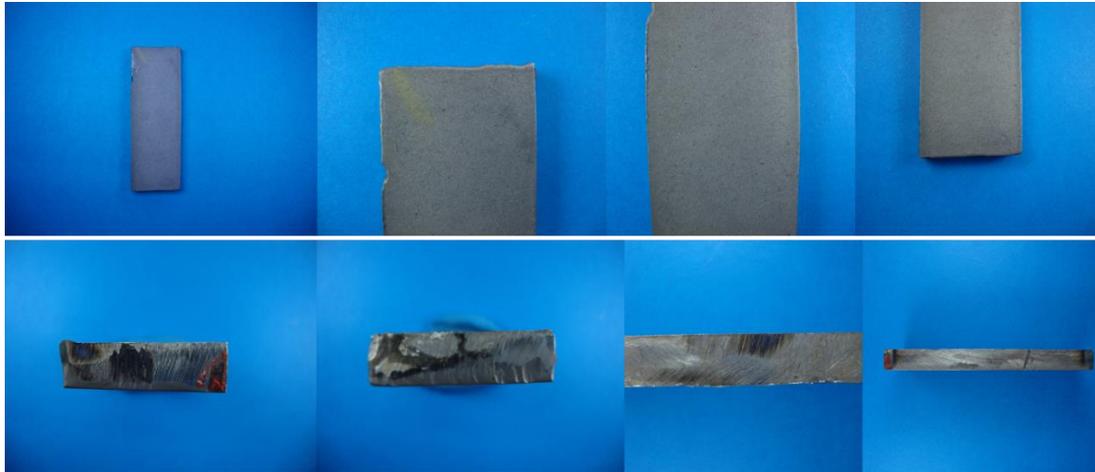
61 Termotratada. Superficie de trabajo con desgaste uniforme. Daño lateral en cara de trabajo por deficiente control del proceso de preparación de la probeta.

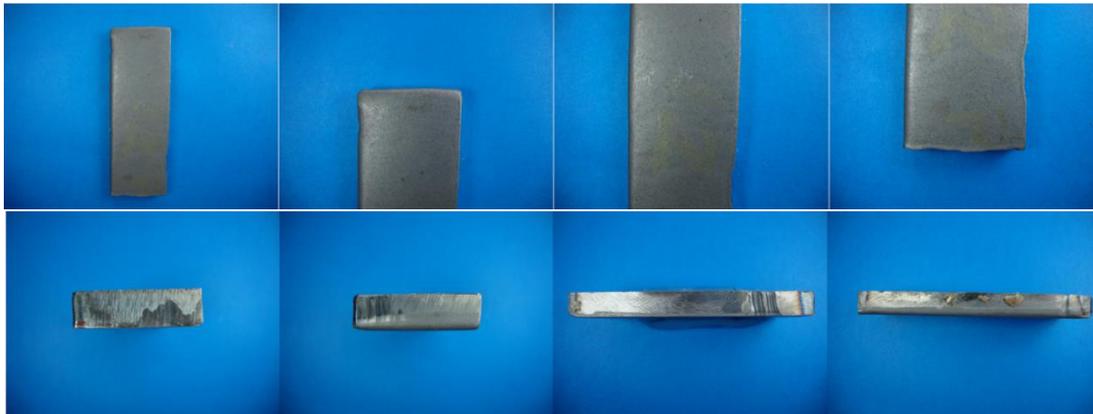
62 Termotratada. Superficie de trabajo con desgaste uniforme. Se aprecia penetración considerable del temple bajo la superficie de trabajo

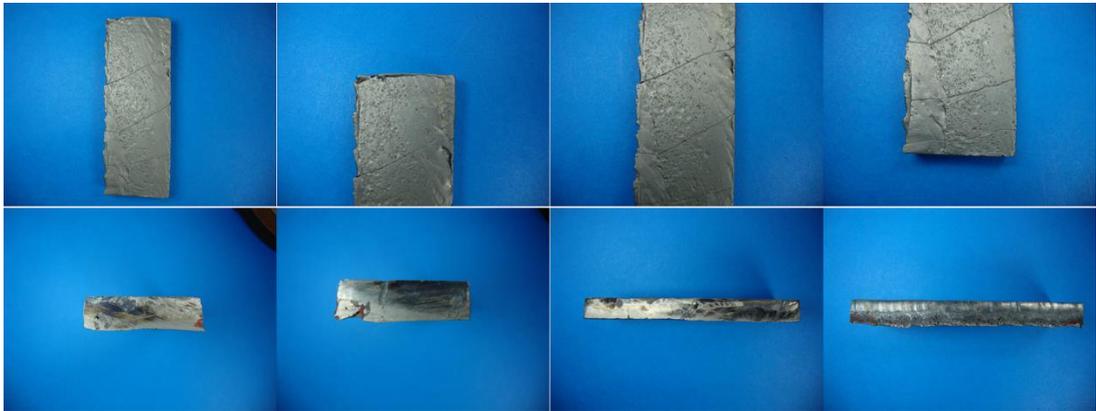
12 Recubierta. Fisuración transversal que penetra el cordón, propio del proceso de soldadura. Fractura y remoción de material duro por mecanismo de desgaste característico. Heterogeneidad en el cordón de recubrimiento.

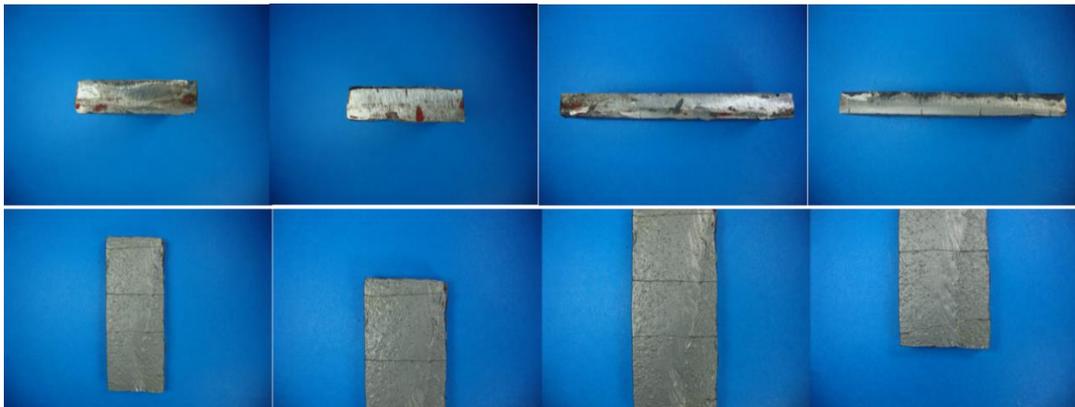
14 Recubierta. Fisuración transversal que penetra el cordón, propio del proceso de soldadura. Fractura y remoción de material duro por mecanismo de desgaste característico. Heterogeneidad en el cordón de recubrimiento

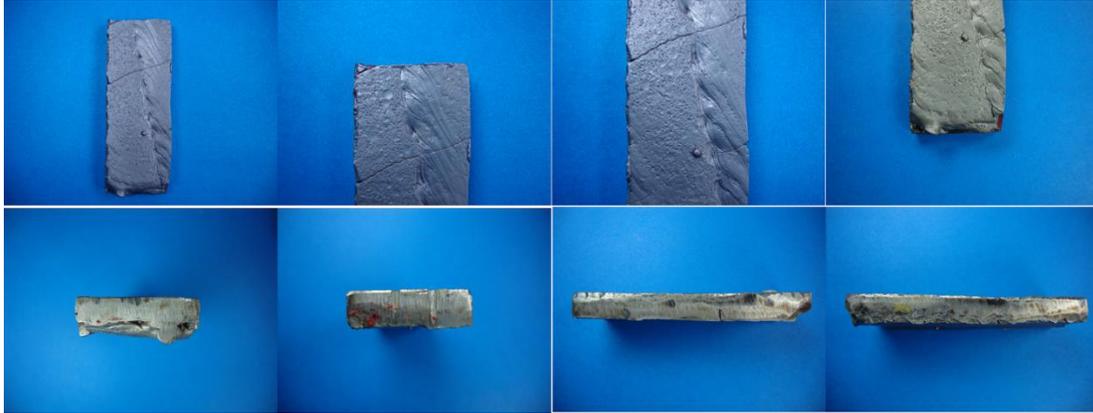
27 Recubierta. Fisuración transversal que penetra el cordón, propio del proceso de soldadura. Fractura y remoción severa de material duro por mecanismo de desgaste característico. Heterogeneidad en el cordón de recubrimiento.

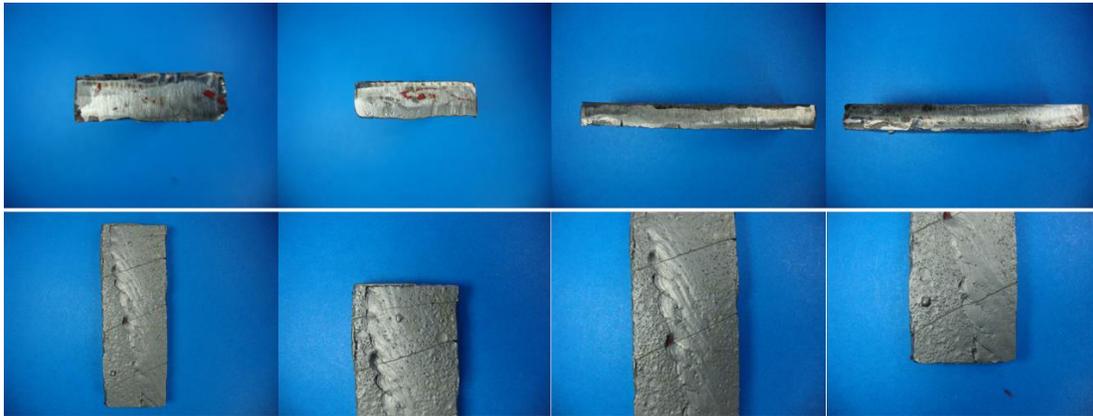
60 Recubierta. Fisuración transversal que penetra el cordón, propio del proceso de soldadura. Remoción heterogénea de material duro por mecanismo de desgaste característico. Apariencia de menor daño superficial en zona de sucesión de cordones, por posible revenido de cordón anterior.

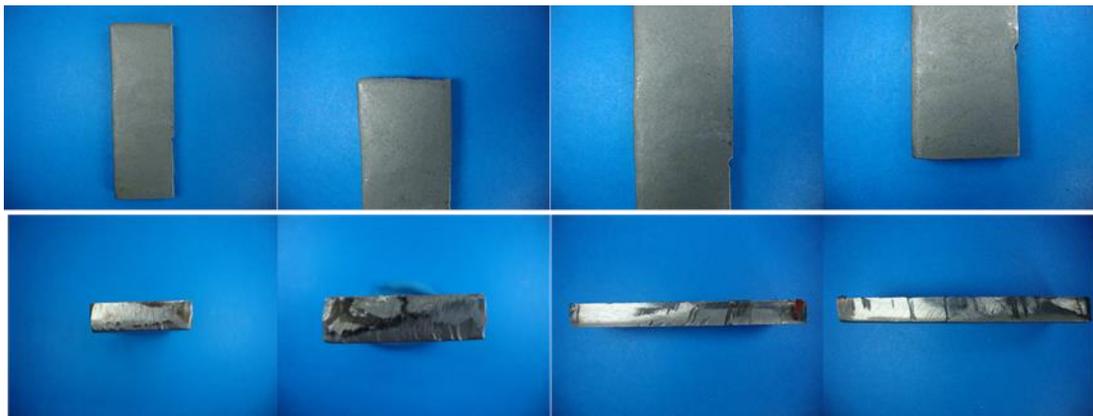
44 Termotrada. Superficie de trabajo con desgaste uniforme. Desgaste lateral severo.

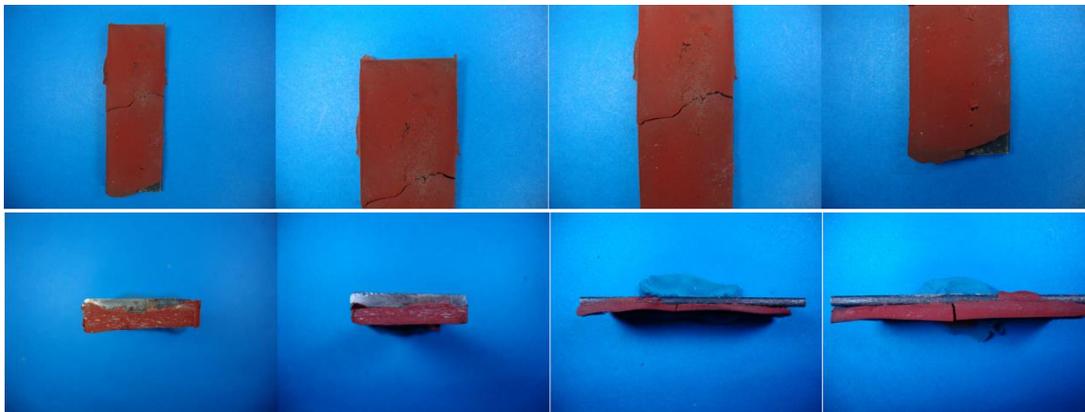
47 Polimérica. Desgaste superficial severo en dirección de flujo oblicuo. Pérdida de material del orden del 70%, sin daño sobre material base.

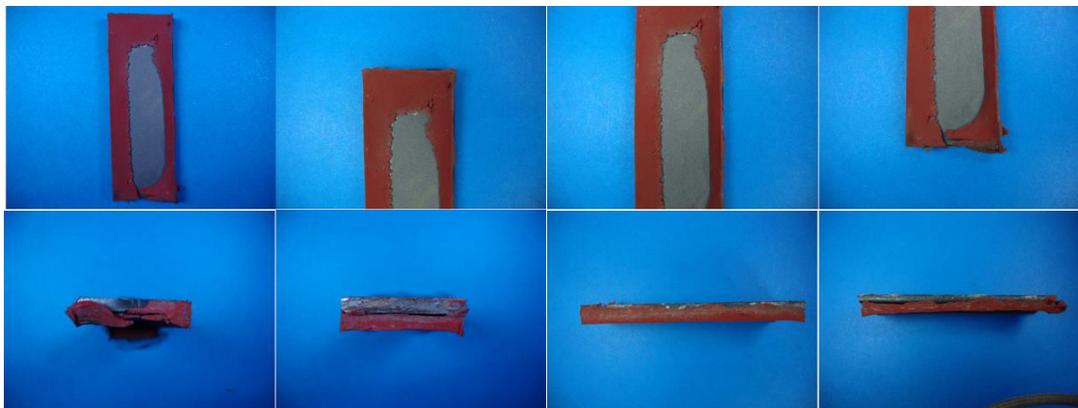
11 Polimérica. Desgaste superficial severo en dirección de flujo oblicuo. Pérdida de material del orden del 80%.

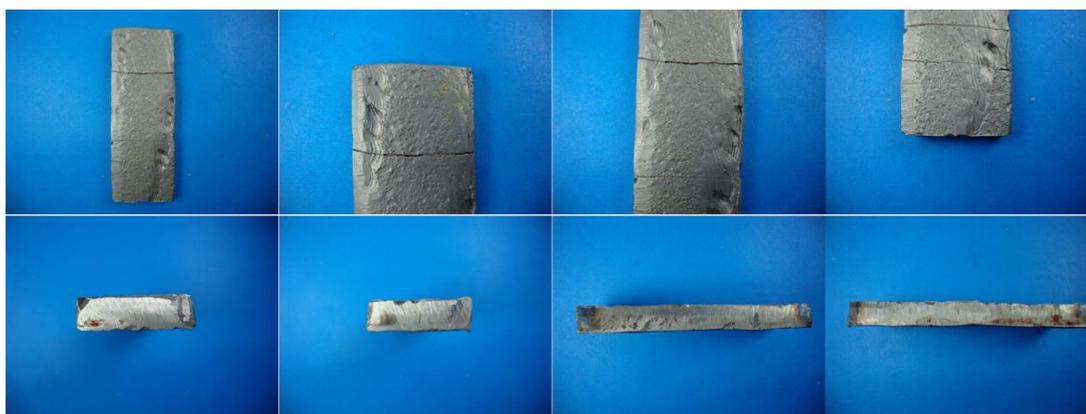
1 Recubierta. Fisuración transversal superficial, propio del proceso de soldadura. Remoción material duro por mecanismo de desgaste característico. Apariencia de menor daño superficial en zona de sucesión de cordones, por posible revenido de cordón anterior. Porosidades entre cordones.

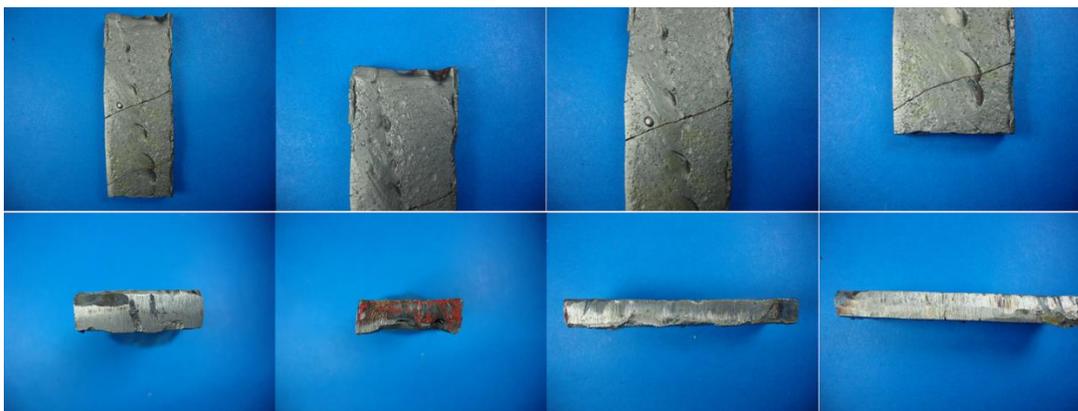
31 Recubierta. Fisuración transversal superficial, propio del proceso de soldadura. Remoción material duro por mecanismo de desgaste característico. Defectos entre cordones.

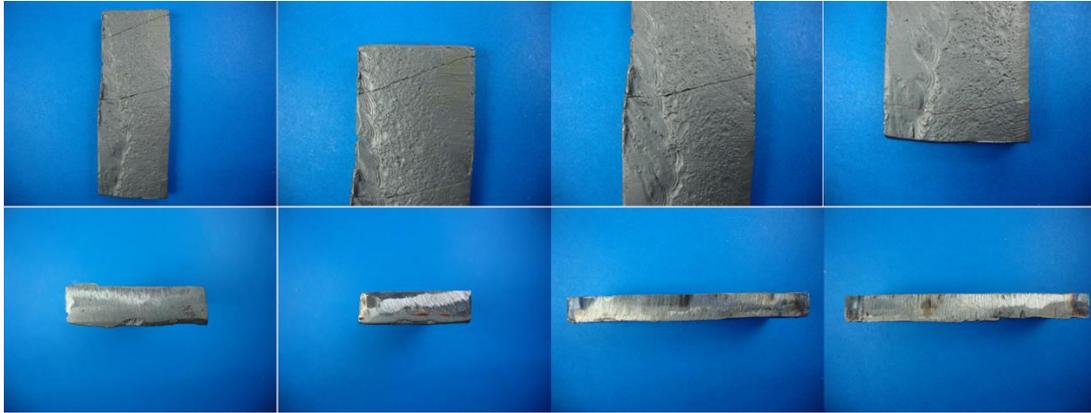
37 Recubierta. Fisuración transversal superficial. Remoción material duro por mecanismo de desgaste característico. Heterogeneidad en la altura del recubrimiento.

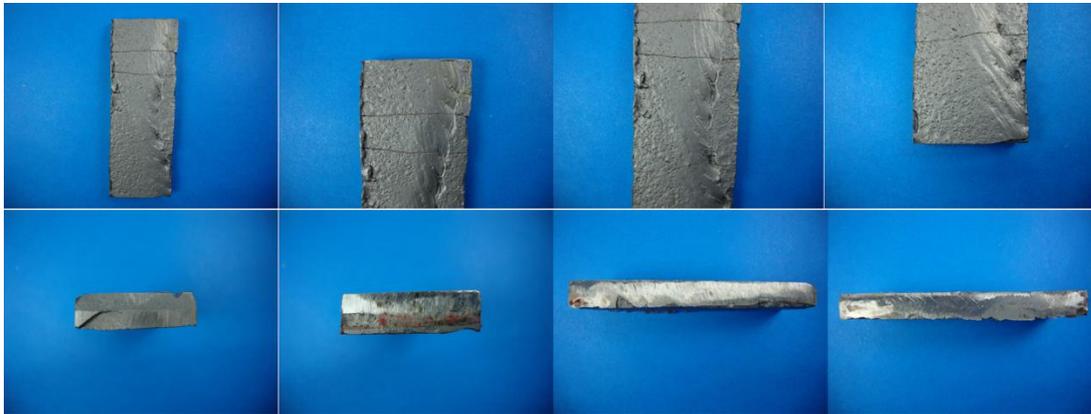
45 Recubierta. Fisuración transversal superficial, propio del proceso de soldadura. Remoción material duro por mecanismo de desgaste característico. Apariencia de menor daño superficial en zona de sucesión de cordones, por posible revenido de cordón anterior. Porosidades entre cordones.

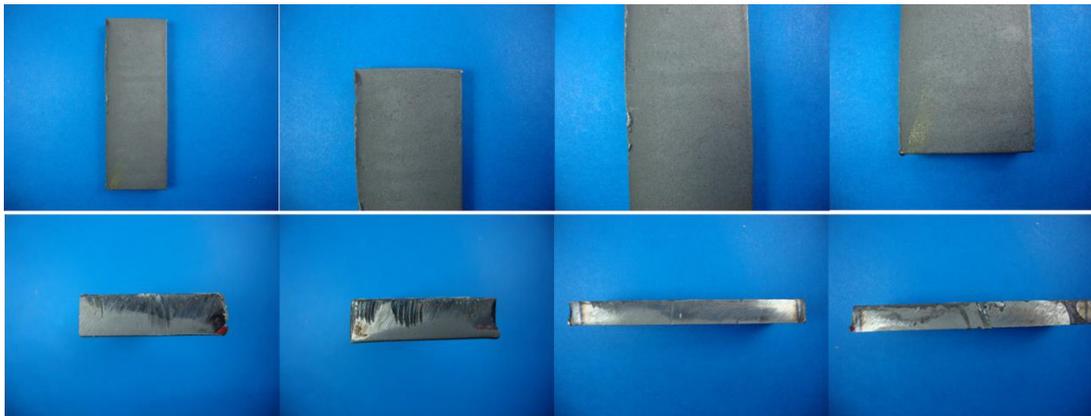
29 Termotratada. Superficie de trabajo con desgaste uniforme. Imperfecciones laterales propias de la preparación de la probeta. Penetración heterogénea del temple.

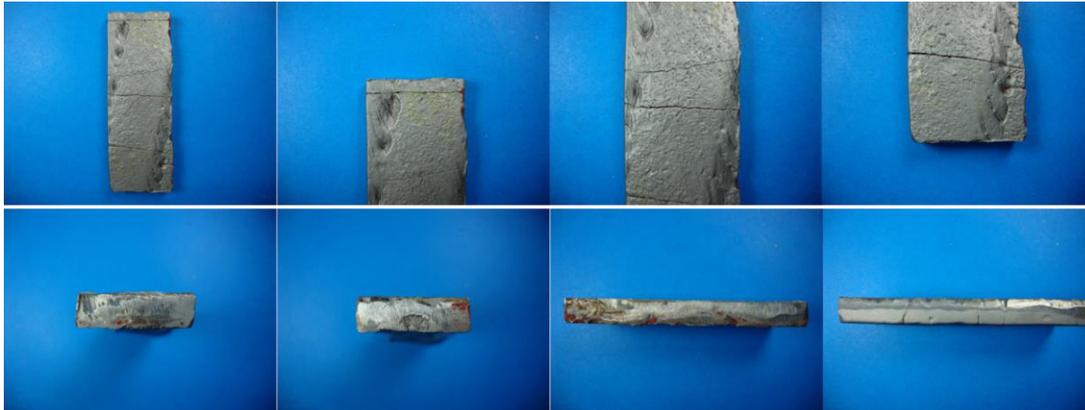
3 Recubierta. Fisuración transversal propia del proceso de soldadura. Remoción material duro por mecanismo de desgaste característico. Apariencia de menor daño superficial en zona de sucesión de cordones, por posible revenido de cordón anterior. Defectos severos entre cordones.

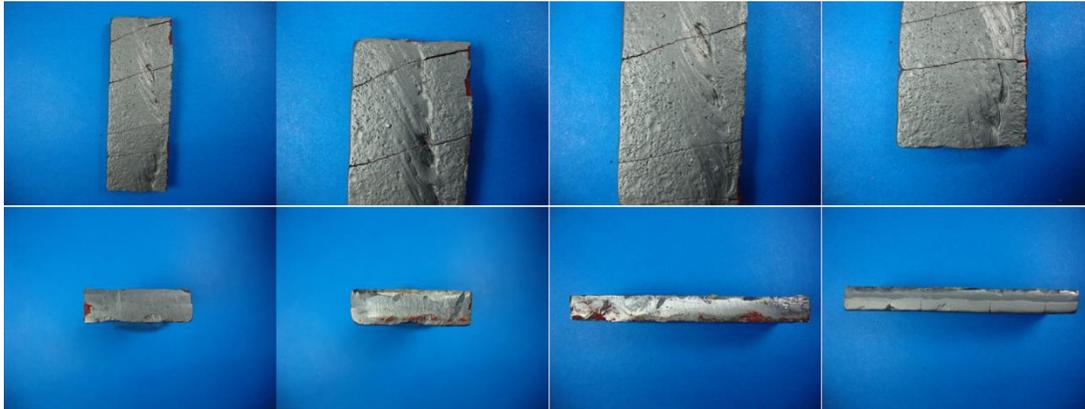
9 Recubierta. Fisuración transversal superficial, propio del proceso de soldadura. Remoción material duro por mecanismo de desgaste característico. Porosidades entre cordones.

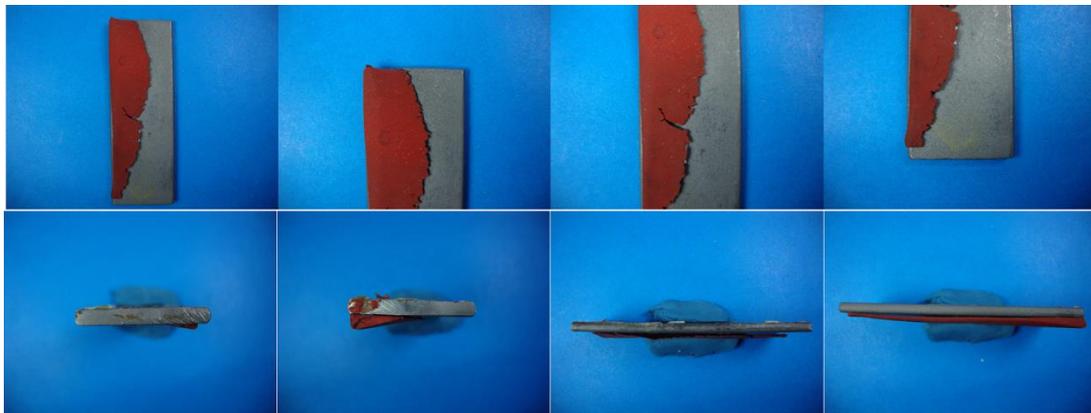
25 Polimérica. Desgaste superficial severo en dirección de flujo. Pérdida de material del 90% con daño sobre superficie de material base.

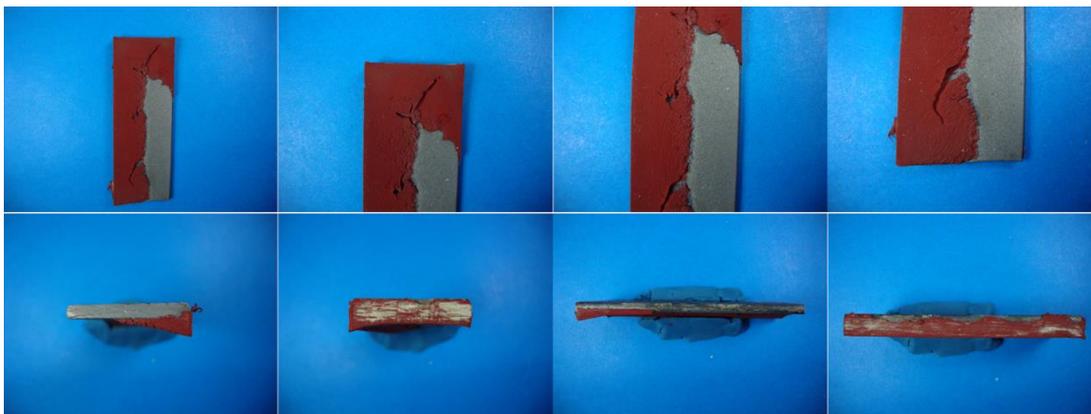
46 Polimérica. Desgaste superficial en dirección de flujo. Pérdida de material del 70%. Cortes severos sobre la superficie consistentes con el mecanismo de desgaste característico.

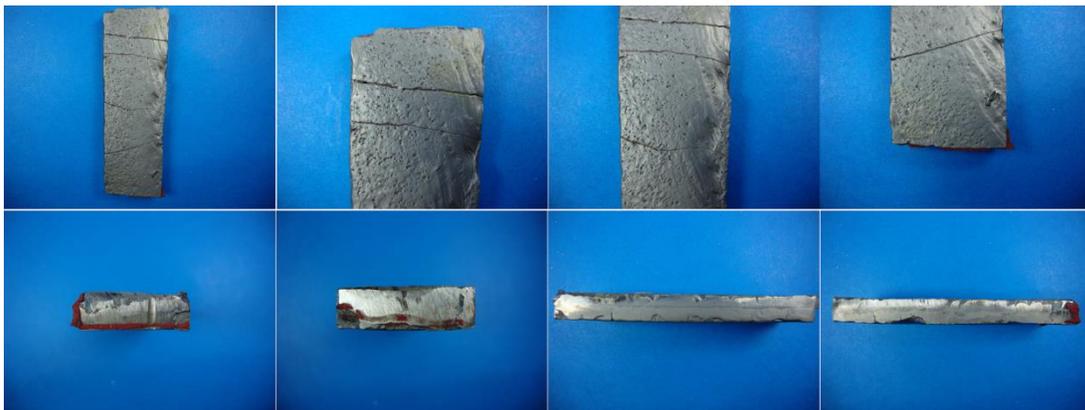
6 Recubierta. Fisuración transversal propia del proceso de soldadura y fracturas sobre los bordes laterales ocasionados a partir de la preparación de la probeta. Remoción de material por mecanismo de desgaste característico. Defectos severos entre cordones.

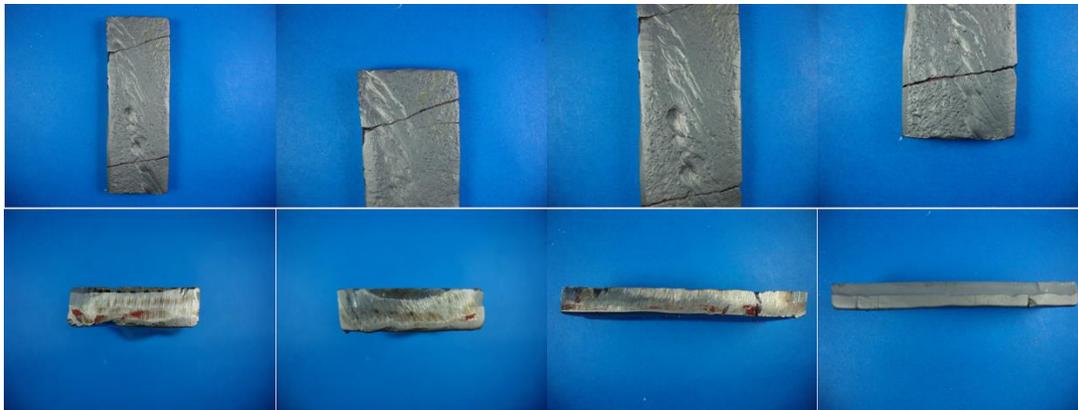
15 Recubierta. Fisuración transversal profunda con fractura propia del proceso de soldadura. Menor daño superficial en zona de sucesión de cordones, por posible revenido de cordón anterior. Defectos severos entre cordones.

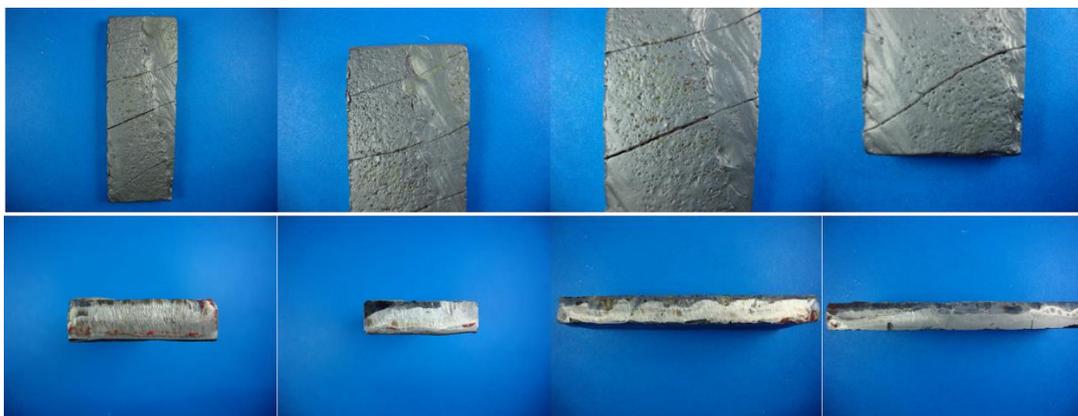
26 Recubierta. Fisuración transversal propia del proceso de soldadura. Remoción material duro por mecanismo de desgaste característico. Apariencia de menor daño superficial en zona de sucesión de cordones, por posible revenido de cordón anterior.

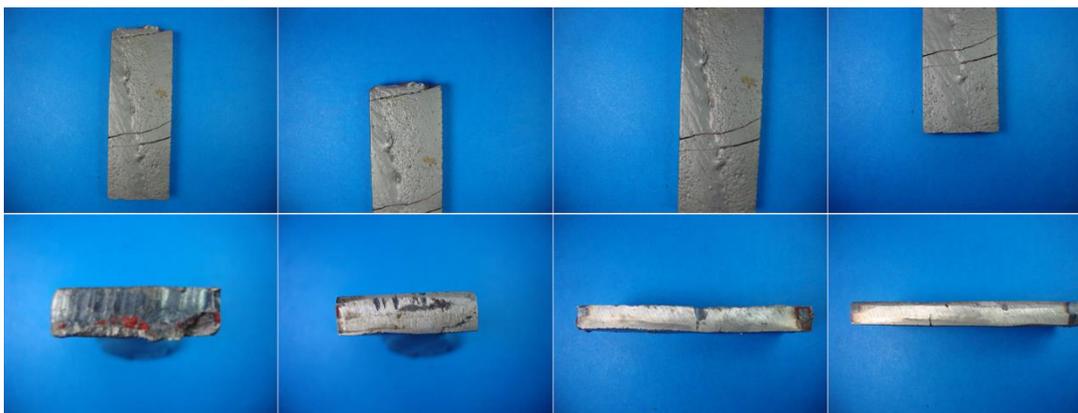
38 Recubierta. Fisuración transversal profunda propia del proceso de soldadura, fractura durante la preparación de la probeta. Remoción material duro por mecanismo de desgaste característico.

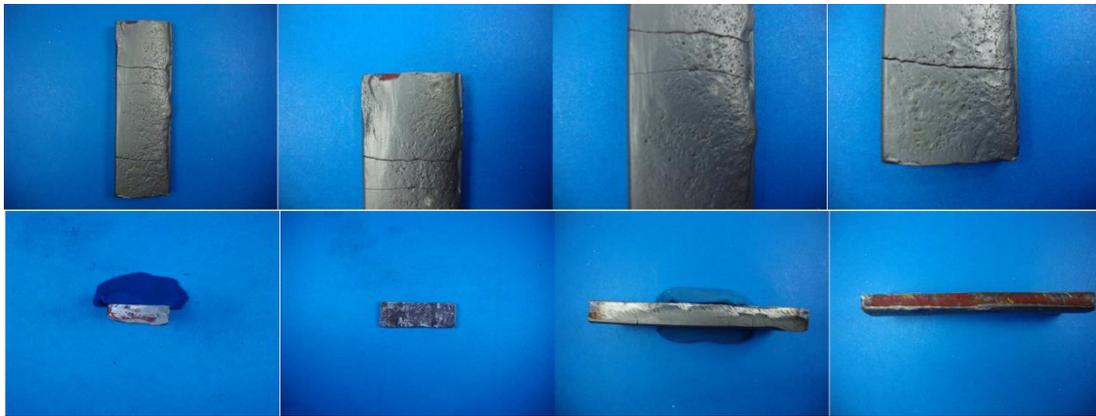
43 Recubierta. Fisuración transversal propia del proceso de soldadura. Remoción material duro por mecanismo de desgaste característico. Apariencia de menor daño superficial en zona de sucesión de cordones, por posible revenido de cordón anterior. Probeta fabricada del borde de la lámina con menor material de recubrimiento.

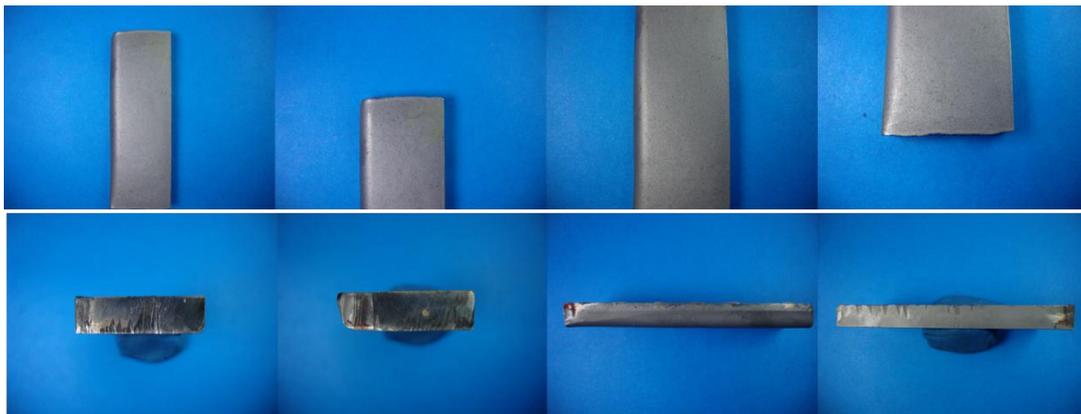
4 Termotratada. Imperfecciones laterales propias de la preparación de la probeta y reborde lateral severo por desgaste.

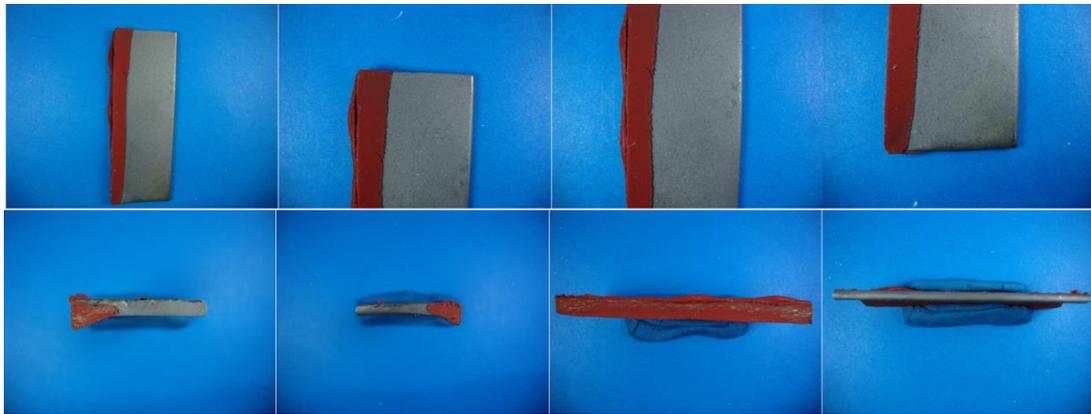
15 Polimérica. Desgaste superficial severo. Pérdida de material del 90%. Daño sobre material base.

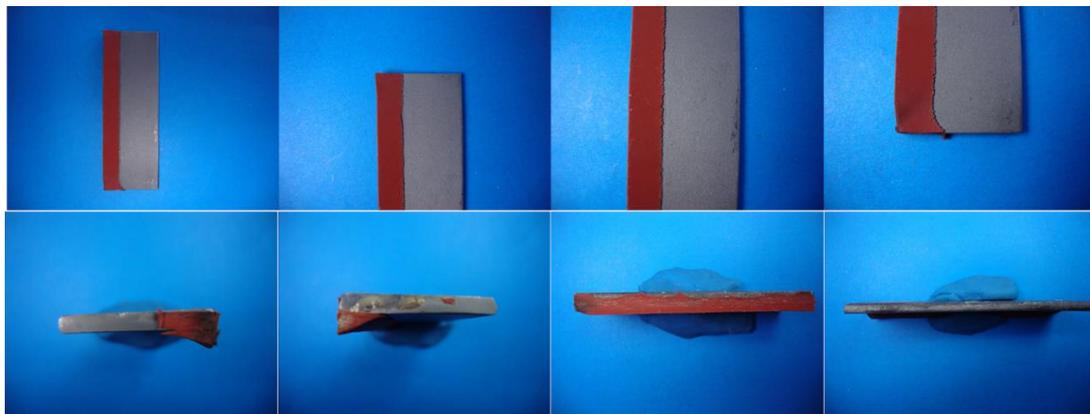
16 Polimérica. Desgaste superficial severo. Pérdida de material del 90% que se aprecia sobre el borde fisurado consistente con el mecanismo de desgaste característico.

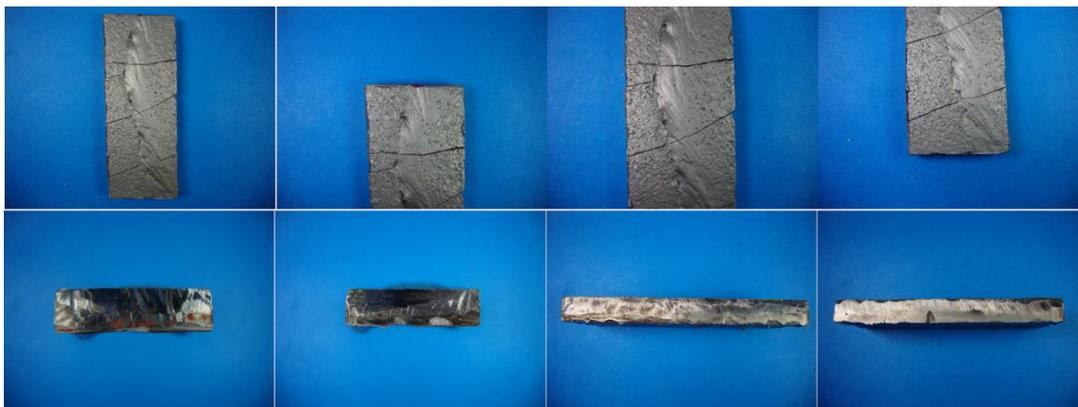
8 Recubierta. Defectos severos entre cordones. Fisuración transversal propia del proceso de soldadura. Remoción material duro por mecanismo de desgaste característico. Apariencia de menor daño superficial en zona de sucesión de cordones, por posible revenido de cordón anterior.

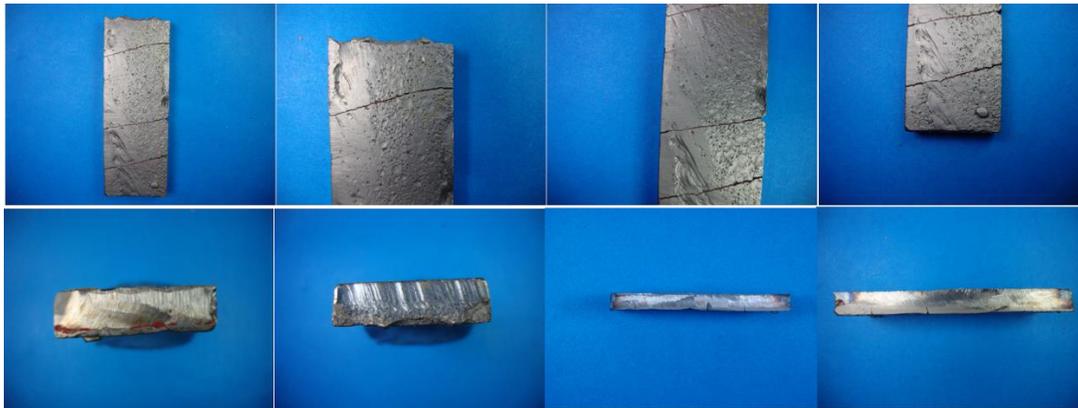
11 Recubierta. Fisuración transversal profunda propia del proceso de soldadura. Remoción material duro por mecanismo de desgaste característico. Defectos entre cordones. Apariencia de menor daño superficial en zona de sucesión de cordones, por posible revenido de cordón anterior.

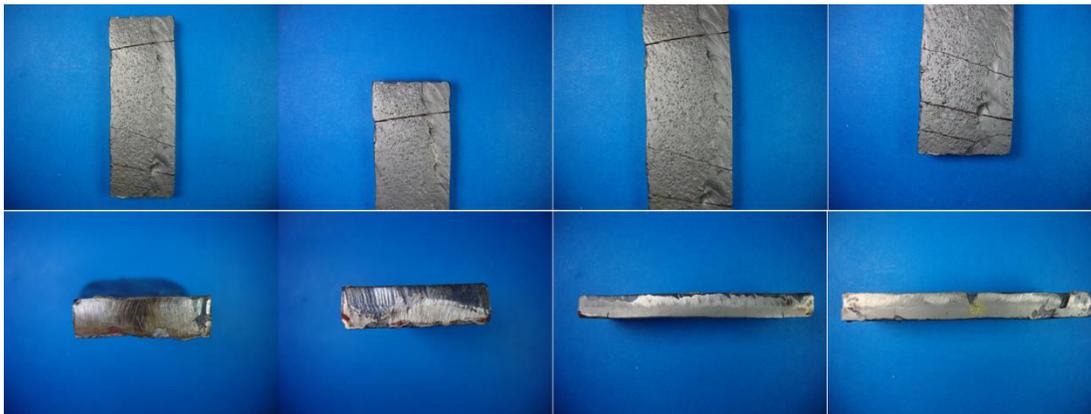
16 Recubierta. Fisuración transversal profunda propia del proceso de soldadura. Remoción material duro por mecanismo de desgaste característico. Defectos entre cordones.

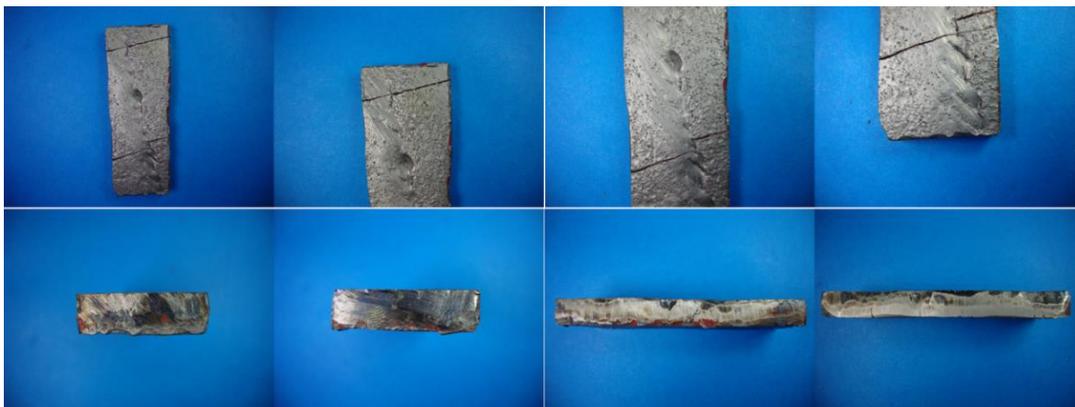
42 Recubierta. Fisuración transversal profunda propia del proceso de soldadura. Remoción material duro por mecanismo de desgaste característico. Defectos entre cordones. Apariencia de menor daño superficial en zona de sucesión de cordones, por posible revenido de cordón anterior.

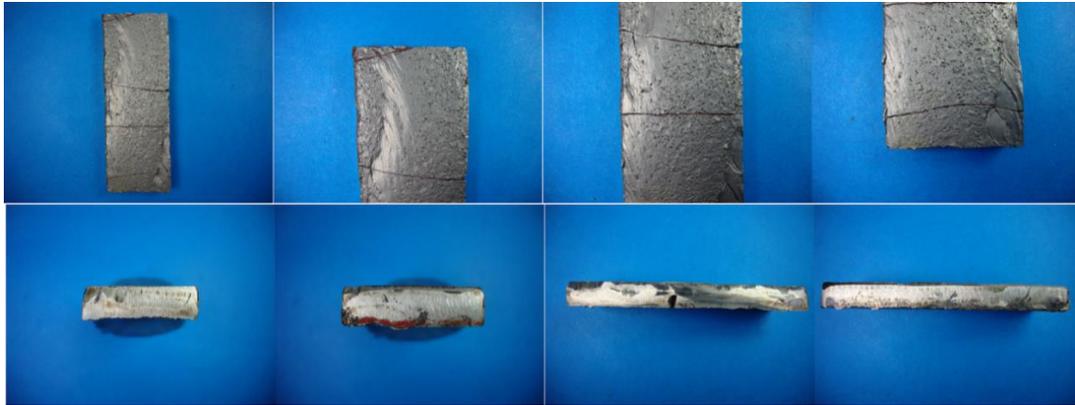
51 Recubierta. Remoción material duro por mecanismo de desgaste característico. Fisuración transversal profunda con fractura propia del proceso de soldadura. Apariencia de menor daño superficial en zona de sucesión de cordones, por posible revenido de cordón anterior.

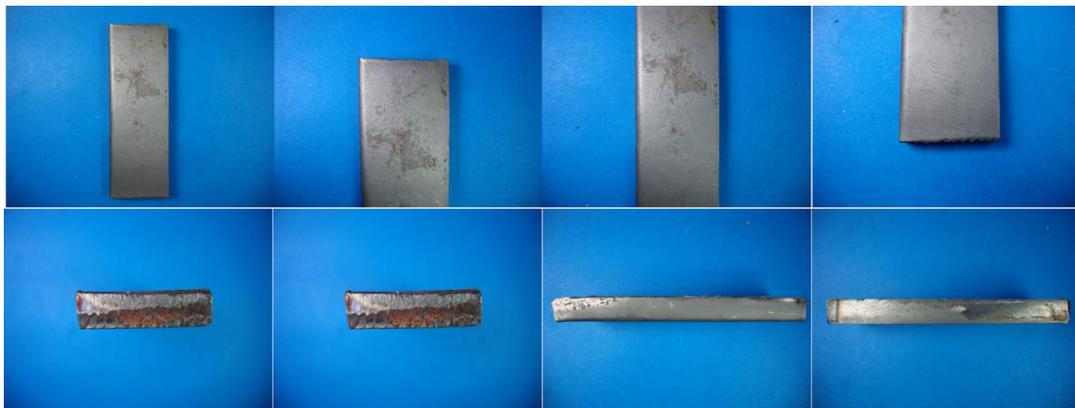
6 Termotratada. Oxidación superficial. Imperfecciones laterales propias de la preparación de la probeta y reborde lateral severo por desgaste. Desgaste superficial homogéneo.

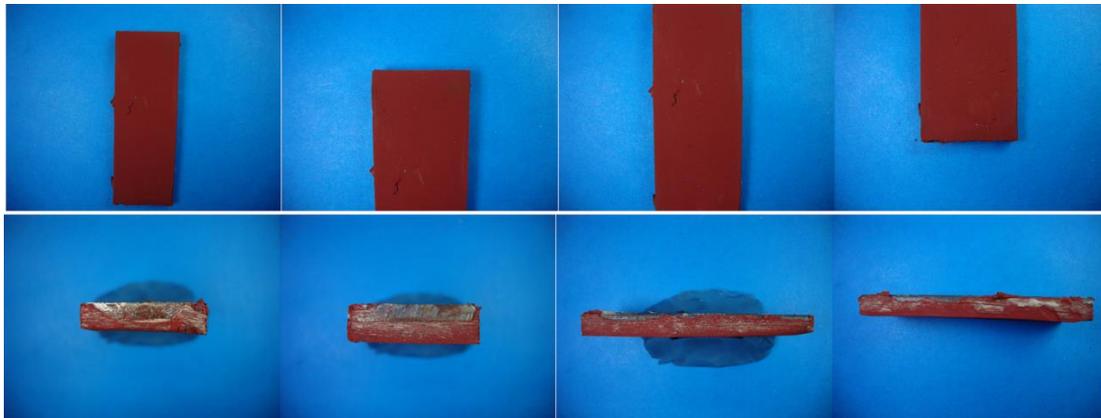
48 Polimérica. Desgaste superficial leve con pérdida de material del 40%. Defectos superficiales localizados.

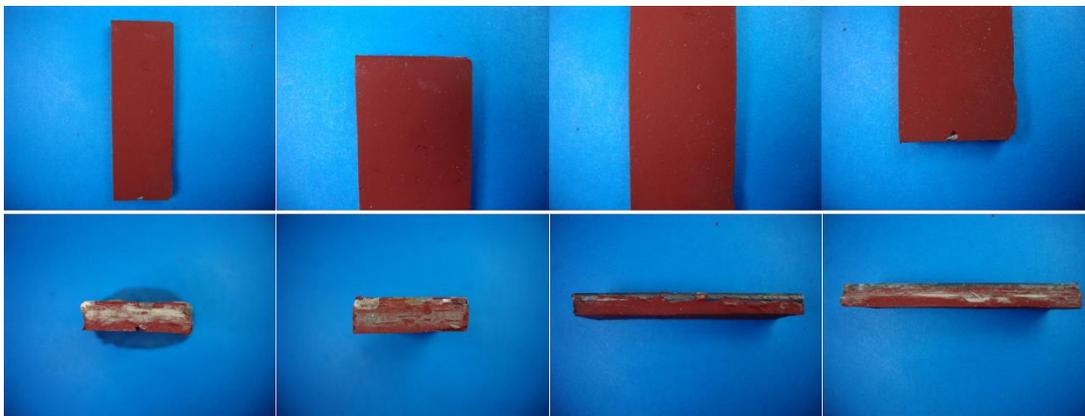
54 Polimérica. Desgaste superficial leve con pérdida de material del 25%. Defectos superficiales localizados.

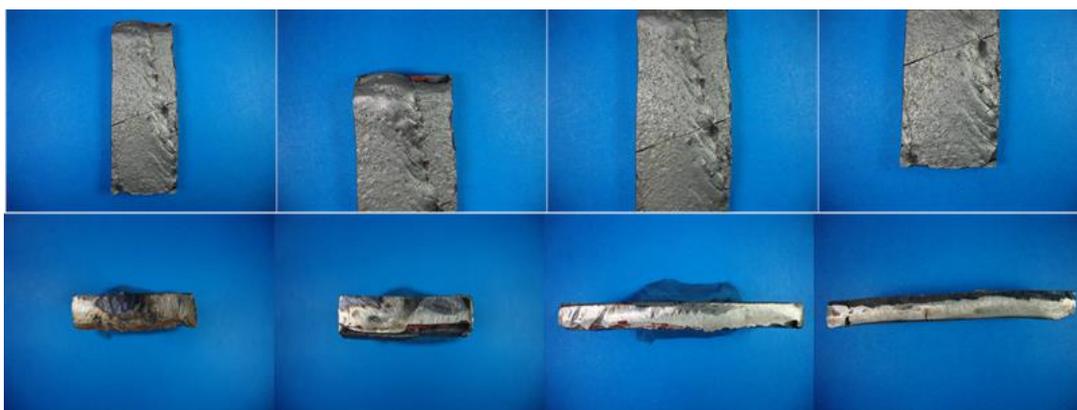
13 Recubierta. Recubrimiento duro con altura heterogénea entre cordones. Fisuración transversal profunda propia del proceso de soldadura. Remoción material duro homogéneo por mecanismo de desgaste característico. Defectos entre cordones.

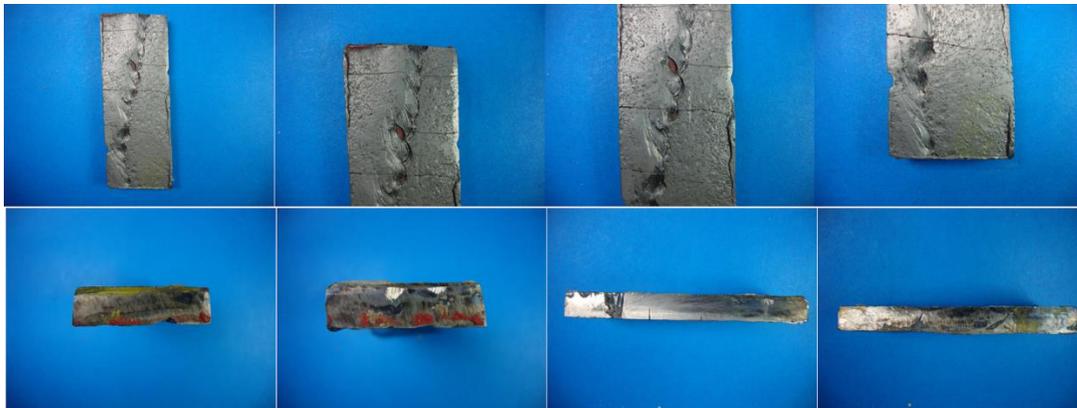
22 Recubierta. Fisuración transversal profunda propia del proceso de soldadura. Remoción material duro por mecanismo de desgaste característico. Defectos entre cordones. Apariencia de menor daño superficial en zona de sucesión de cordones, por posible revenido de cordón anterior.

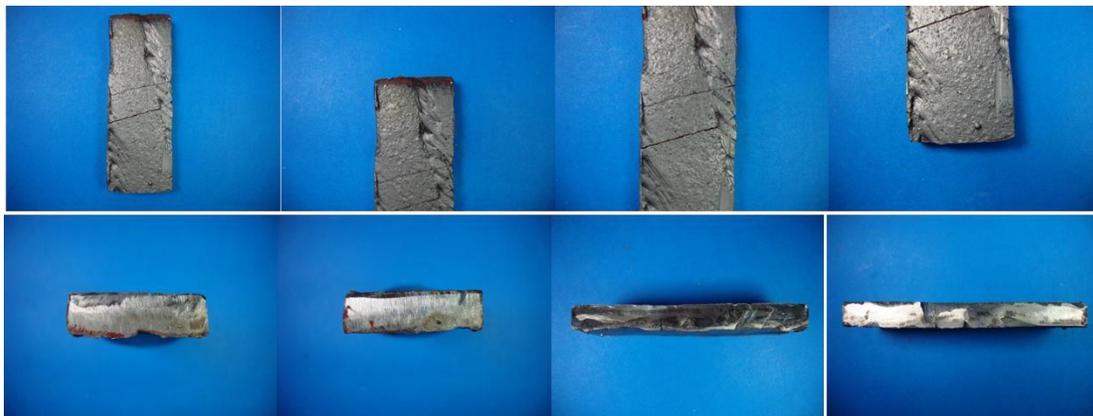
29 Recubierta. Bajo nivel de desgaste dado el mecanismo débil sobre los cordones contiguos. Fisuración transversal profunda propia del proceso de soldadura. Remoción material duro homogéneo por mecanismo de desgaste característico. Defectos severos entre cordones.

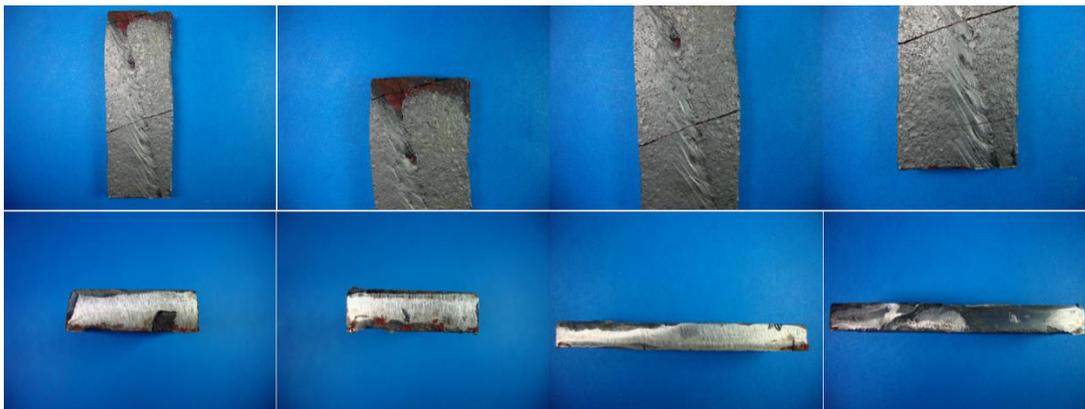
32 Recubierta. Bajo nivel de desgaste dada la apariencia del mecanismo débil sobre los cordones contiguos. Fisuración transversal leve. Defectos severos localizados entre cordones.

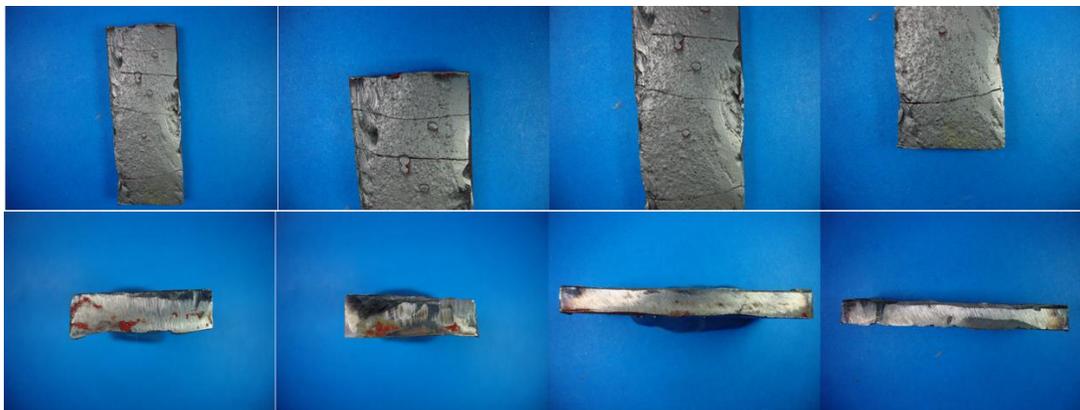
57 Recubierta. Fisuración transversal con fractura propia del proceso de soldadura. Remoción material duro por mecanismo de desgaste característico. Defectos severos entre cordones. Apariencia de menor daño superficial en zona de sucesión de cordones, por posible revenido de cordón anterior.

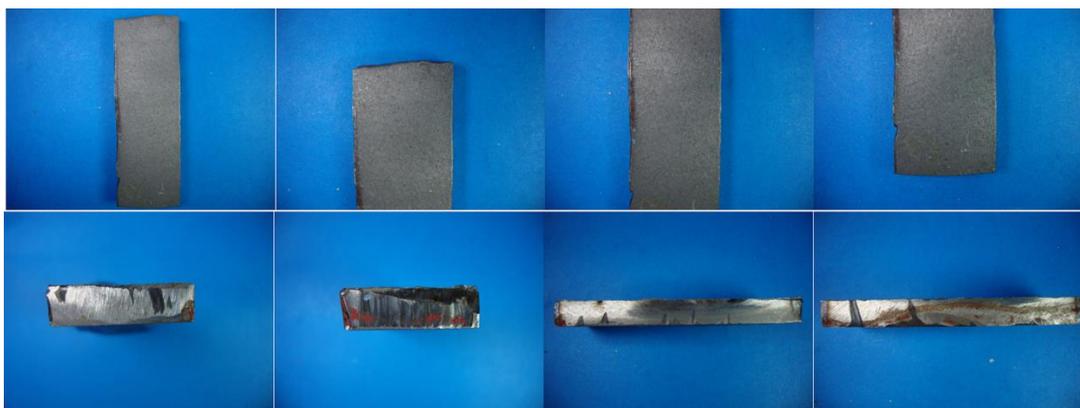
17 Termotratada. Superficie de trabajo con desgaste uniforme. Imperfecciones laterales propias de la preparación de la probeta.

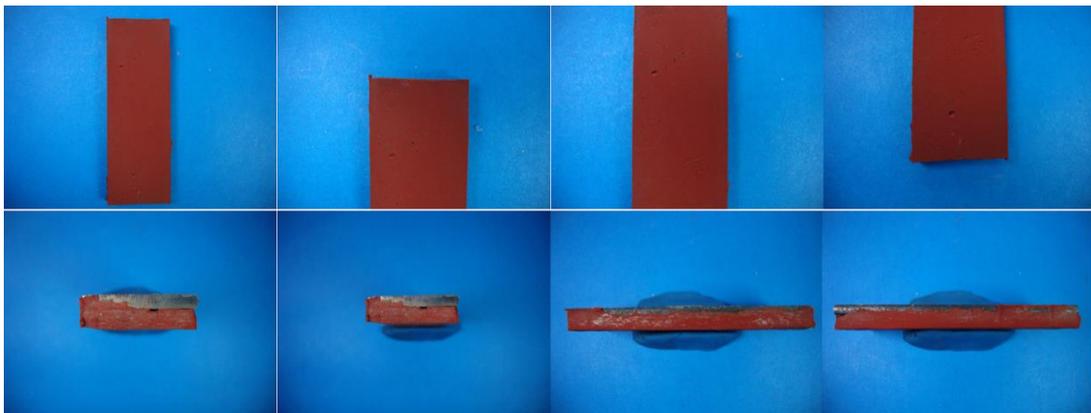
24 Polimérica. Desgaste superficial con pérdida de material del 30%. Defectos aislados.
