Análisis del mecanismo de desgaste de tres materiales de Recubrimiento en cámara de molienda de un molino vertical para cemento

Universidad Nacional de Colombia
Facultad de Ingeniería, Departamento de Ingeniería Mecánica y Mecatrónica
Bogotá, Colombia
2017

Tesis o trabajo de investigación presentada(o) como requisito parcial para optar al título de:
Magister en Materiales y Procesos

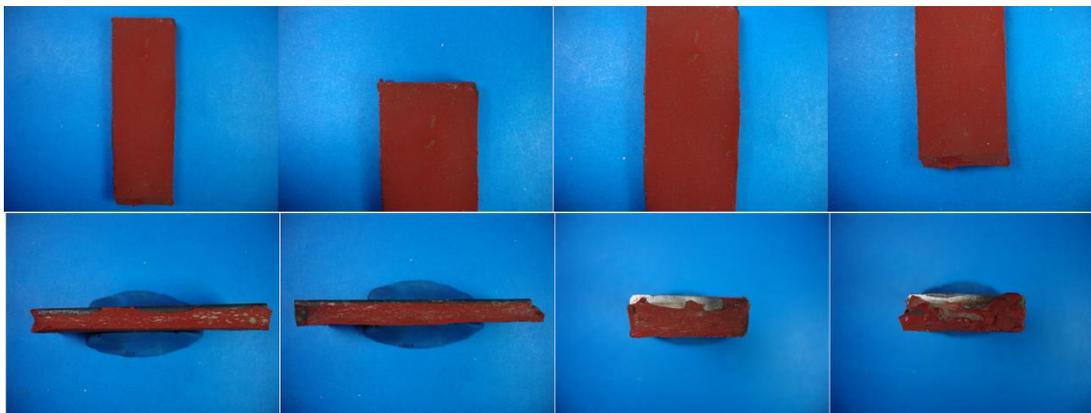
51 Polimérica. Desgaste superficial con pérdida de material del 20%. Buena adherencia del recubrimiento sobre material base. Buena apariencia superficial.

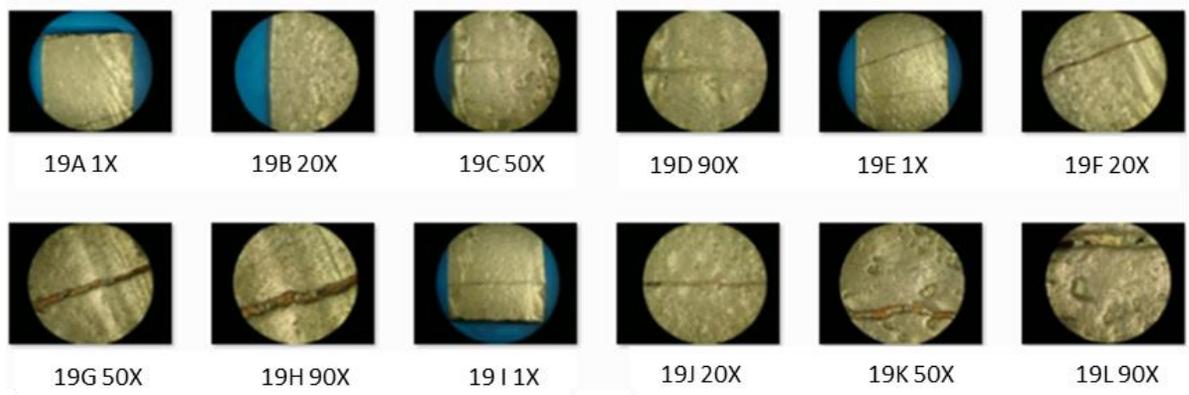
Probeta # 19 Recubierta. Se aprecia fisuración severa localizada, daño superficial manifiesto por socavaciones irregulares en zonas específicas de la superficie. A nivel microscópico no se aprecian marcas de arado severo ó deformación plástica severa.

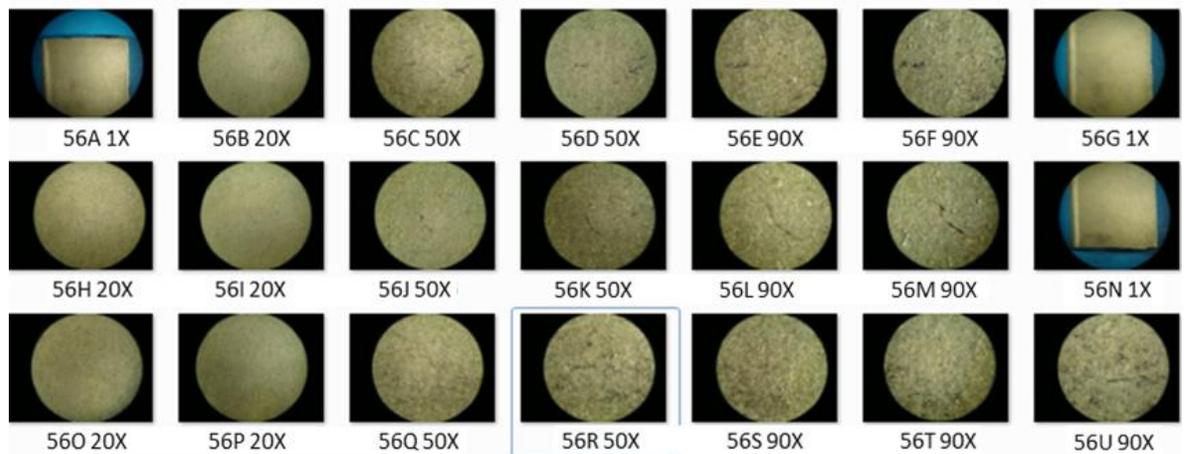
Probeta #56 Termotrada. En las fotografías a 50X y 90X se puede observar un relieve de superficie irregular y con signos evidentes de deterioro, adicional a marcas de arado severas. Sin daño superficial aparente en las fotografías a bajos aumentos.
