**MAESTRÍA EN CONSERVACIÓN DEL PATRIMONIO
CULTURAL INMUEBLE**

TRABAJO FINAL DE MAESTRIA

Proyecto de restauración de una casa del siglo XIX en
el Centro Histórico de Bogotá, declarada como Bien
de Interés Cultural

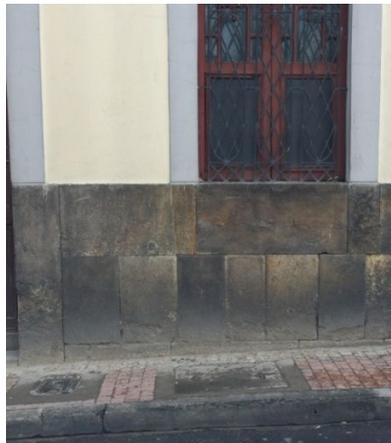
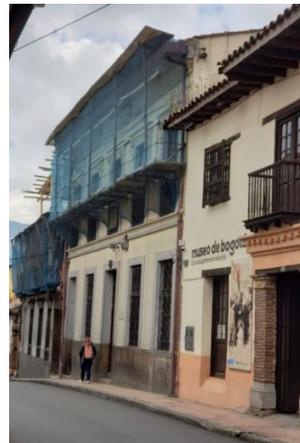
Imágenes 4 y 5: a la izquierda, foto del ensuciamiento del zócalo de piedra por el paso permanente de vehículos sobre la Carrera 4^a y, a la derecha, vista de la Casa de la Cuarta tomada desde el andén de enfrente en dirección al norte. Fotos: S. Rojas, 2017

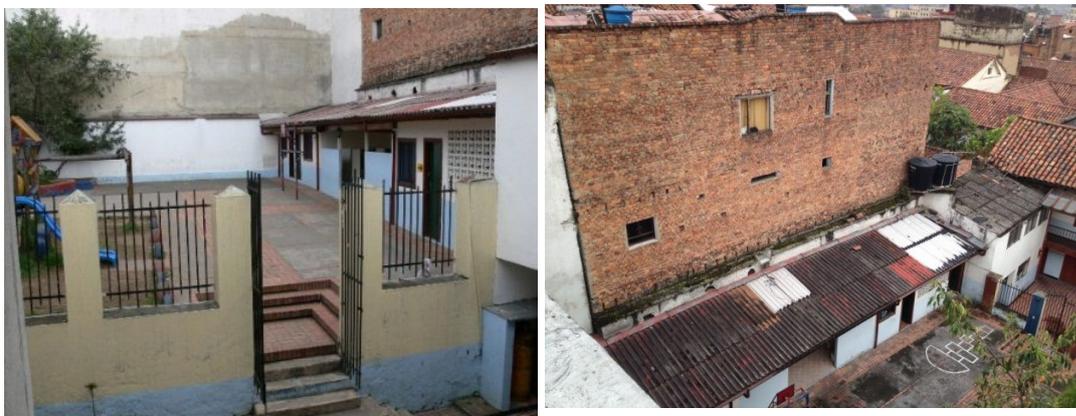
Imágenes 15: Foto 1 y 2. actual estado de las dos culatas que bordean el solar de la Casa de la Cuarta, con altura aproximada a los 10.00 m. Fotos. S.Rojas 2017

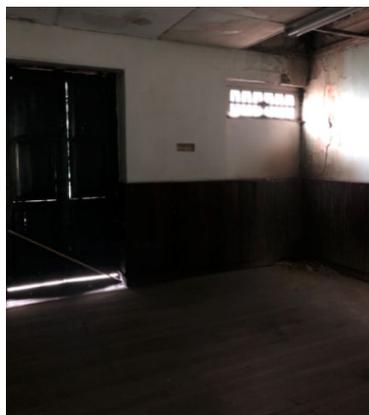
En el espacio donde quedaba la tienda al norte del zaguán, se pueden observar las señales de deterioro que evidencian el problema estructural que se presenta en la esquina norte del inmueble, que afecta la fachada, el muro colindante, la cubierta y obviamente, los espacios en los dos niveles.

Imagen 23: Foto del espacio norte de la crujía principal, donde se puede apreciar las señales de deterioro de la esquina norte en el muro colindante desde el interior. Adicionalmente, se aprecia la puerta tapiada de uno de los accesos al espacio que probablemente era una tienda. Fotos S. Rojas. 2017

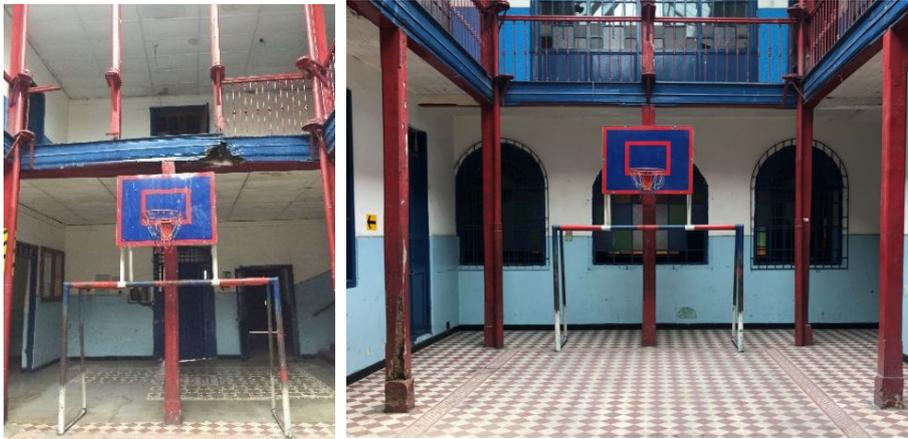
Imagen 26: Foto 1 del vestíbulo en 1er y 2do piso (arriba) se aprecia la pérdida de de dos tramos de la baranda por la filtración de aguas lluvias. Foto 2. se aprecia la galería lateral en la crujía norte del patio principal y pie derecho en madera afectado por aguas lluvias debido a fallas en el sistema de recolección. Fotos S. Rojas. 2017

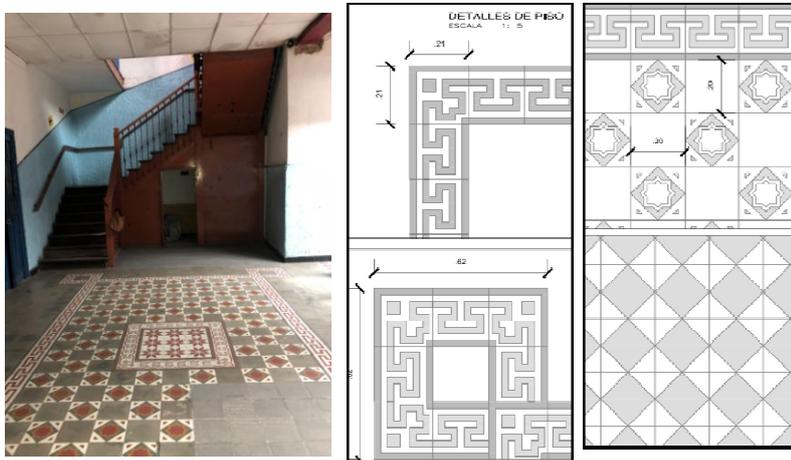
Imágenes 27: en la foto de la derecha, se aprecia el piso del vestíbulo de la casa y se observa la pérdida de las baldosas decoradas en la esquina de la “alfombra”. A la izquierda, detalles del levantamiento arquitectónico (plano L-AR-05). Foto y dibujo: S. Rojas. 2017

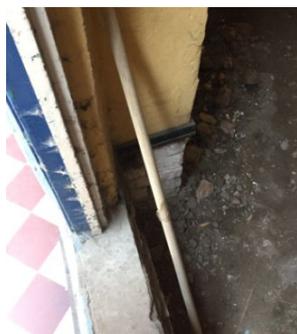
Imagen 41: Foto de parte de la cimentación que se encuentra expuesta en uno de los espacios del patio principal. Foto S. Rojas. 2017

Según la inspección, los cimientos corridos soportan el peso propio de la carga de los muros de la Casa. Es necesario revisar la lesión en el muro colindante compartido con el vecino por el costado norte sobre la fachada de la carrera 4a que presenta asentamientos ocasionados por la desestabilización de la fachada como se mencionó en el Estado de conservación del edificio, esta afectación se evidencia con la presencia de grietas y fisuras. Adicionalmente, se han generado daños en la cubierta con pérdida de tejas y deslizamientos de estas, que permiten el acceso directo del agua hacia el interior.

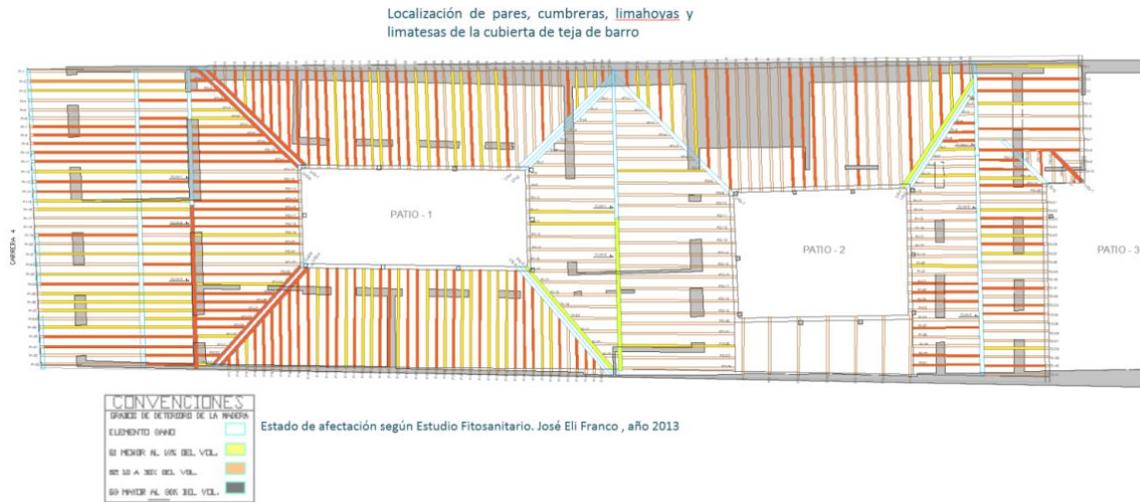
Imagen 53: Plano Detalles Constructivos L-AR 05 Planta de ubicación de pares, cumbreras, limahoyas y limatesas. Estado de afectación de los elementos. Esquema Análisis de pares, cumbreras, limahoyas y limatesas. Información gráfica tomada del estudio fitosanitario. Ing. José Eli Franco, 2013. Esquema elaborado por S. Rojas 2019

El porcentaje de afectación de los elementos de madera que conforman la estructura de la cubierta corresponde a un 60.28% en distintos niveles de deterioro²⁴. Según la información suministrada en el estudio fitosanitario realizado por el Ing. José Eli Franco en el año 2013 es previsible pensar que con el paso de los años el deterioro de los elementos que conforman la cubierta haya aumentado, por lo tanto, la intervención de su estructura será relevante y seguramente, debido a que los elementos deteriorados están ubicados de manera indiscriminada, será necesario actualizar el presente estudio.

- En las norte y sur que conforman el patio principal será necesario desmontar la teja y la cama de barro con el chusque y proceder a revisar los elementos que constituyen las cerchas y caso de que sea necesario por su deterioro, reemplazarlos, sin embargo, con el fin de aminorar cargas se reemplazará la cama de chusque por teja liviana para ubicar las tejas de barro respetando la geometría actual de la cubierta.

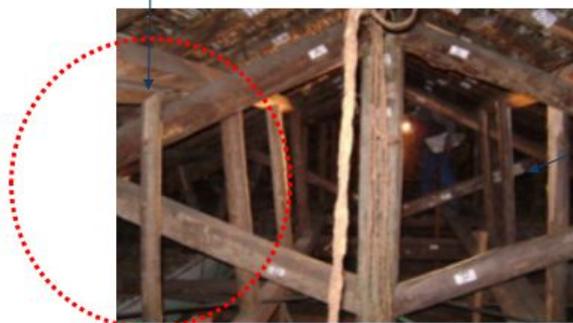
Imagen 57: Foto elementos adicionado para evitar el pandeo de la correa crujía oriental, segundo patio. Fuente: del Estudio Fitosanitario José Eli Franco, 2013

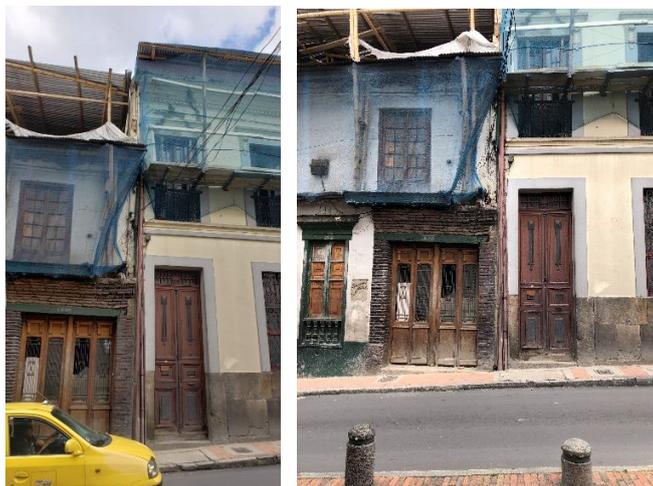
Imagen 64: Fotos de la fachada principal, se aprecia la deformación de la portada principal en ladrillo de la casa colindante por el costado norte, este posible asentamiento genera el movimiento tanto de la fachada como del muro norte colindante de la casa de la cuarta, se evidencia en las fisuras en la parte superior de la fachada y en el muro por el costado interior. Foto. S. Rojas 2019.

la afectación se evidencia en la esquina norte con fisuras en la parte superior de los muros de la fachada afectando las cornisas y sus elementos decorativos y en el muro medianero de adobe, con la presencia de grietas que visto desde el costado de la casa tiene una profundidad avanzada, sin embargo, no fue posible constatar si la grieta pasa al predio colindante, ya que no hay acceso al predio vecino, fisuras y desprendimientos de sus acabados.

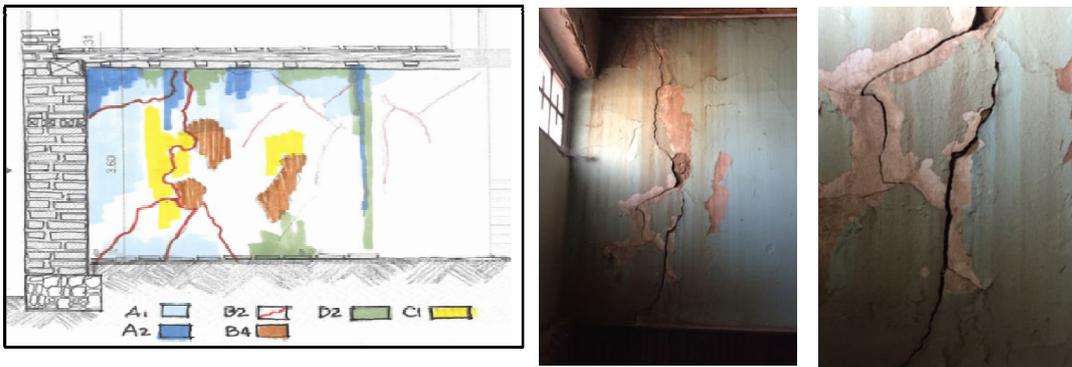
Imagen 65: Mapa de las grietas y foros de las fisuras del asentamiento diferencial del muro medianero norte en la crujía sobre la carrera 4ta. Fotos S. Rojas. 2019

- Las grietas y fisuras en el primer piso y segundo piso, la afectación del muro medianero en adobe es más grave y permanentemente hay desprendimientos de la capa de pañetes, acabados y grietas pasantes.

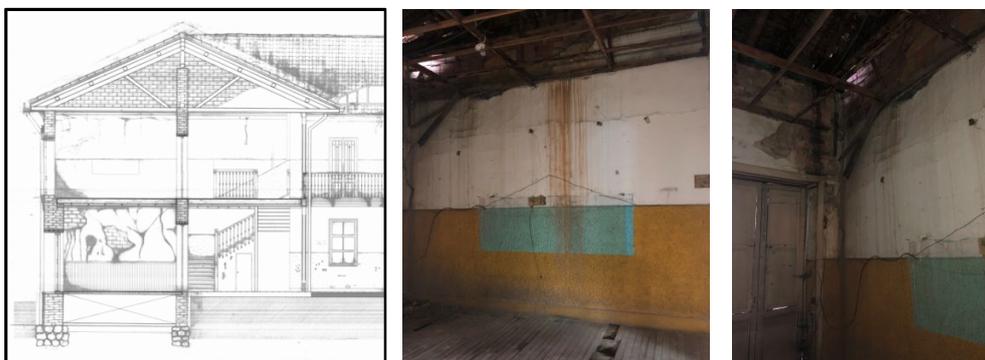
Imagen 66: Levantamiento arquitectónico Plano L-AR-03 y fotos del segundo piso del muro medianero afectado por el posible asentamiento ocasionado por el predio vecino. Fotos S. Rojas. 2019

- En el segundo piso el muro medianero presenta fisuras en mapa, desprendimientos y abombamientos del pañete, el asentamiento también ha generado daños en la cubierta con pérdida y deslizamiento de tejas. Esto se agrava por filtración del agua hacia el interior de la casa.
- La fachada principal ha sufrido fisuras importantes con daños colaterales en sus elementos compositivos, ha habido desprendimientos de sus elementos compositivos y pérdida de sus materiales. Ha sido necesario colocar una estructura de protección para evitar accidentes que afecten a los peatones de la carrera 4ta. El asiento es en general, no subsanable, aunque sí se puede detener su progreso, mediante intervenciones de recalce.

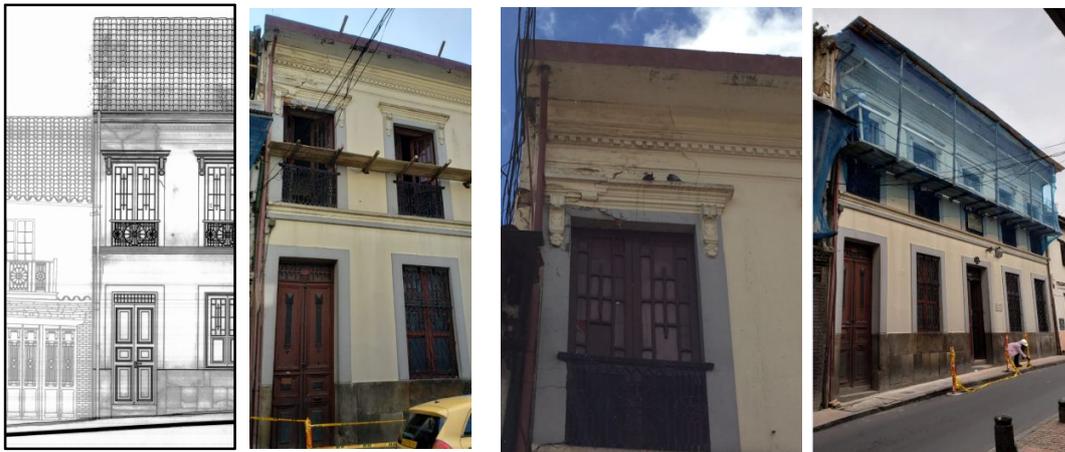
Imagen 67: Levantamiento arquitectónico. Plano L-AR-03 de la fachada principal- se aprecian las afectaciones de la fachada causadas posiblemente por el asentamiento diferencial causado por el vecino del costado norte. Fotos S. Rojas. 2019

- No hay evidencia que justifique el asentamiento como causante de daños en los elementos estructurales de la cubierta, pero si en la estructura de chusque y cuan que soporta las tejas de barro.

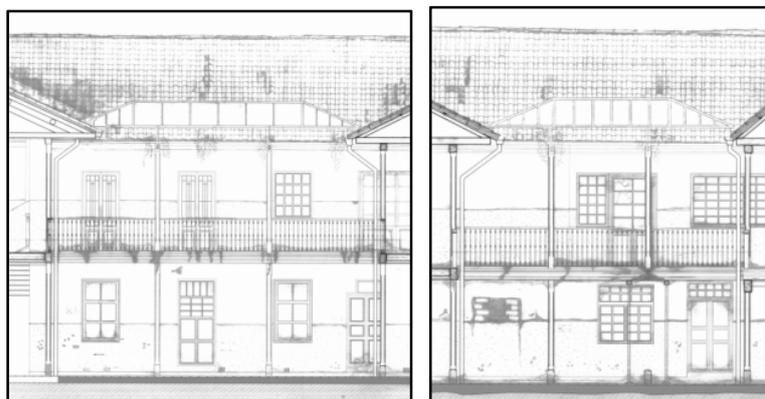
- 2) Relacionado con patologías que hayan causado diferentes tipos de manchas y humedades se definieron las siguientes:
- Obstrucción del sistema de drenaje de aguas lluvias en los patios cuyas causas son la pérdida de tramo se insuficiencia de la capacidad de canales y bajantes y la ausencia de mantenimiento que ha permitido la presencia de vegetación superficial. Esto genera humedades por chorreo que escurren sobre los pie derechos del segundo piso, manchando el entrepiso y deteriorando los pies derechos del primer piso, razón por la cual en el costado occidental del patio principal y en el costado norte en el segundo patio se perdieron dos pies derechos por pudrición y actualmente el entrepiso en ambas zonas se sostiene apoyado de un apuntalamiento.

Imagen 68: Levantamiento arquitectónico PL-AR 03 primer patio y segundo patio, manchas por humedad en entrepisos, pérdida de elementos por pudrición . Elaborados. S. Rojas 2019

recuperación; el entrepiso será sometido a mantenimiento cambiando las vigas de madera y los pies derechos lesionados por pudrición especialmente sobre las circulaciones sobre los patios.

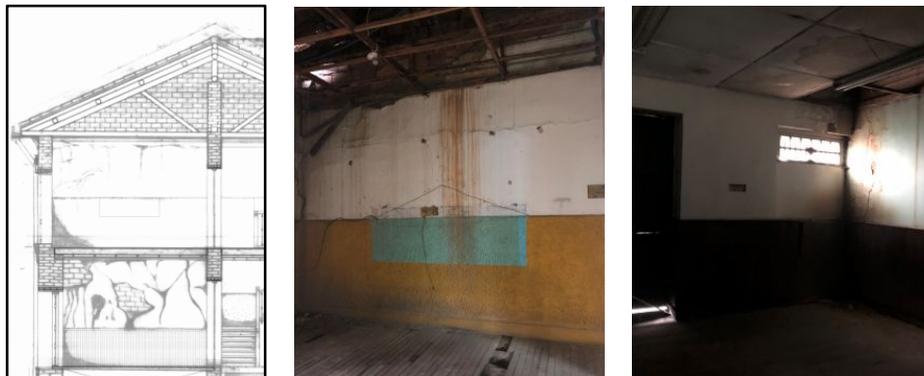
Imagen 69: Levantamiento arquitectónico. Plano L-AR-03 fotos 1er y 2do piso crujía occidental se aprecia la humedad descendente que ha ocasionado humedades descendentes por movimientos de la teja de barro. . Fotos S. Rojas 2019.

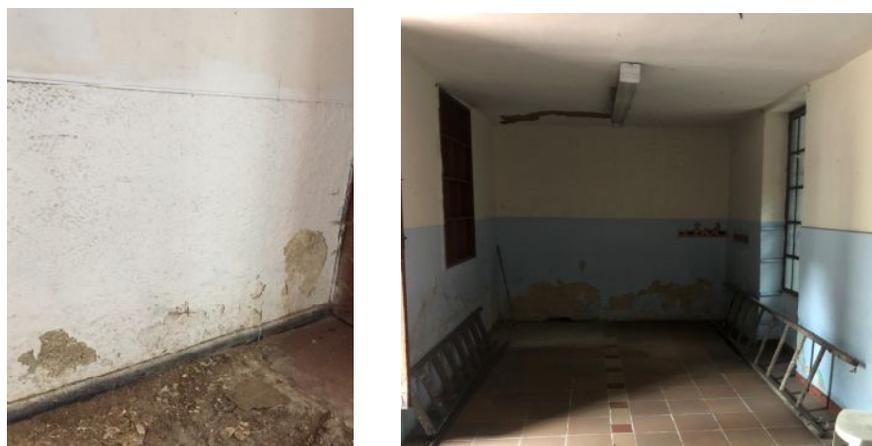
Imagen 70: Se observan en las fotos de la crujía sur en el patio principal y en la crujía oriental hacia el solar, se aprecia los muros afectados por humedad por capilaridad en el primer piso, Fotos S. Rojas 2019.

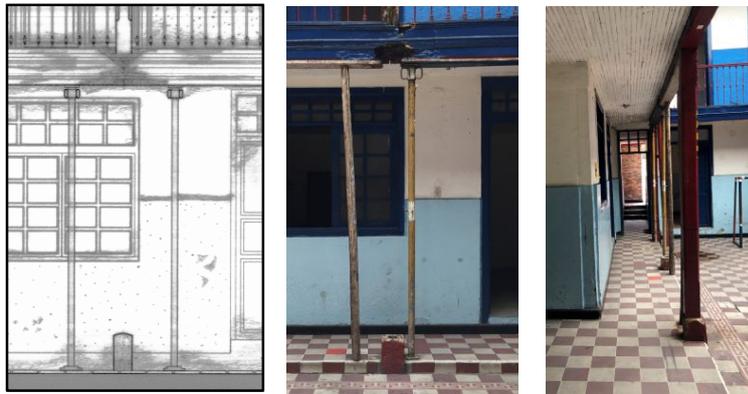
Imagen 71: Levantamiento arquitectónico. Plano L-AR-03 , fotos 1er y 2do piso humedad descendente perdida por fallas en el sistema de recolección de las aguas lluvias, pérdida de pie derechos por pudrición, Fotos S. Rojas 2019.

La cubierta en la que inicialmente deberá cambiarse el sistema de canales y bajantes de los patios y fachadas, donde son evidentes las fallas del sistema. Como se mencionó anteriormente la intervención de la cubierta será relevante y casi seguramente, como los elementos deteriorados están ubicados indiscriminadamente, se tendrá que levantar la techumbre, verificar el estado de cada elemento y decidir si se levanta toda la estructura y se vuelve a armar para su

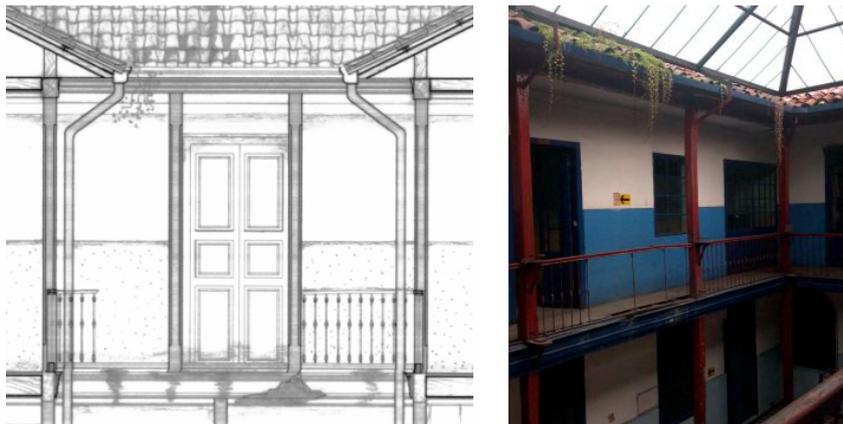
Imagen 72: Levantamiento arquitectónico, Se aprecia la presencia de vegetación superficiales en las canales de cubierta del patio principal, Fotos S. Rojas 2017.

- Es necesario actualizar para la totalidad de la cubierta el sistema de canales y bajantes ya que es insuficiente en sus dimensiones y presenta un avanzado deterioro por estar construido en lámina.
