REGISTRO FOTOGRÁFICO

TRABAJO FINAL DE MAESTRIA

Proyecto de restauración de una casa del siglo XIX en
el Centro Histórico de Bogotá, declarada como Bien
de Interés Cultural

UNIVERSIDAD
NACIONAL
DE COLOMBIA

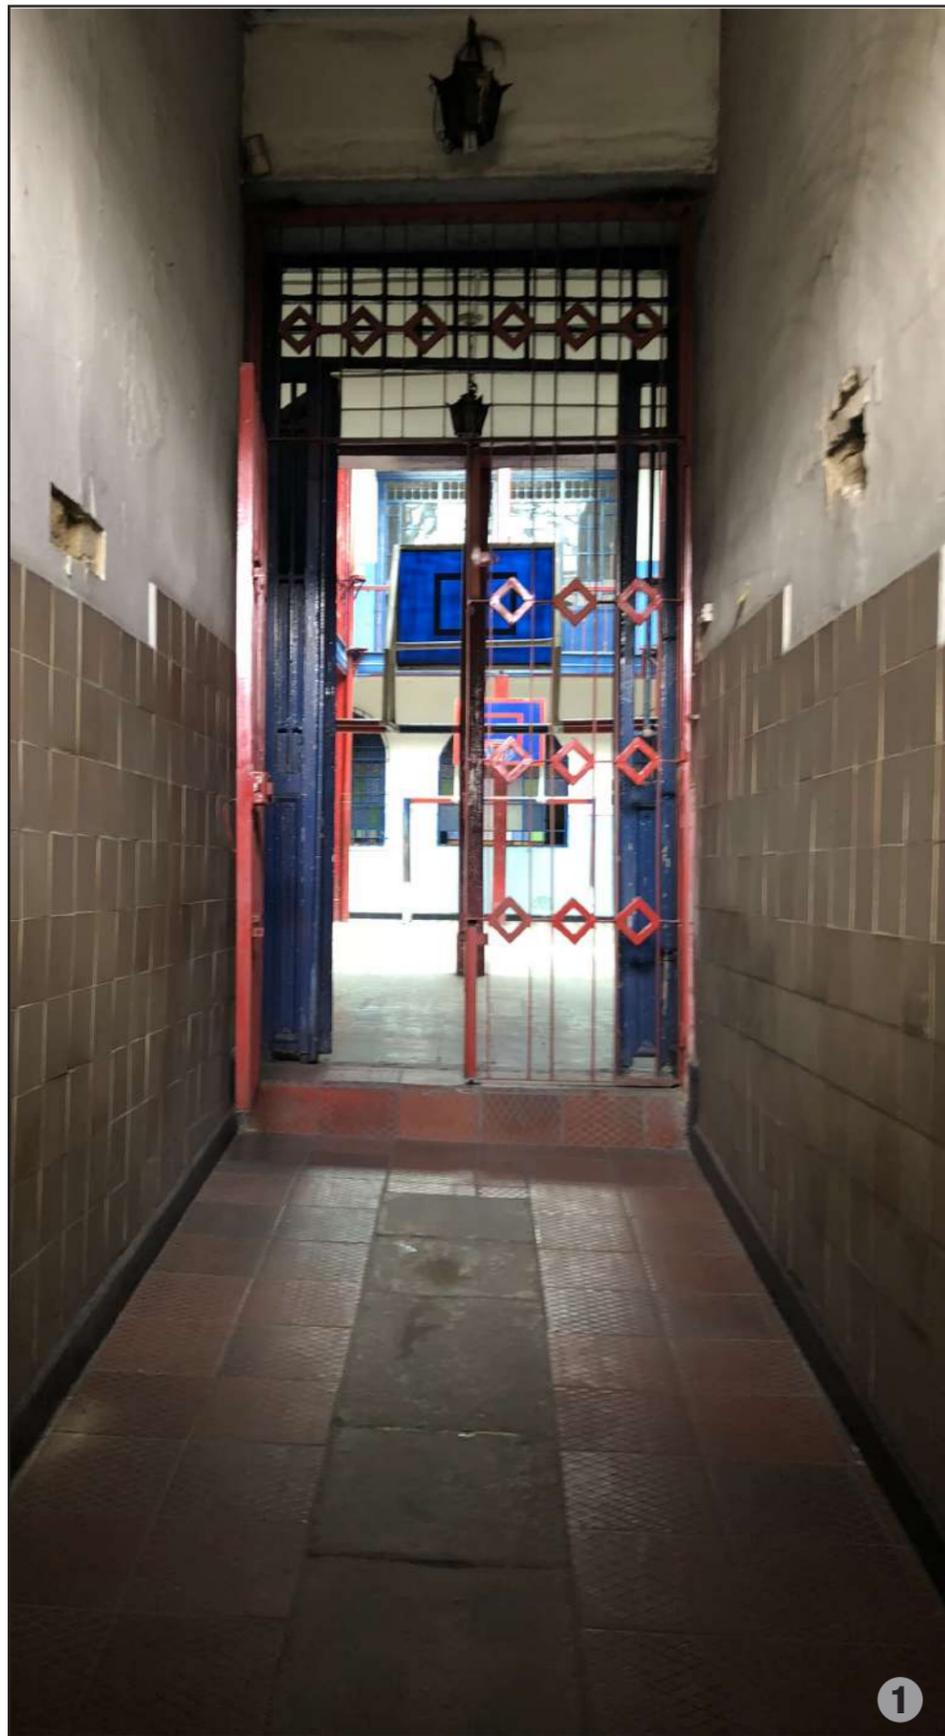
Fotografía #1, zaguán, vista directa al patio principal a través de un enrejado y una puerta en madera, cambio de textura en piso entre baldosa en arcilla y lajas de piedra; fotografía #3 y #4, se denota un desgaste en los muros en la sección de las bisagras; fotografía #5, el cielo raso presenta cornisas en yeso.

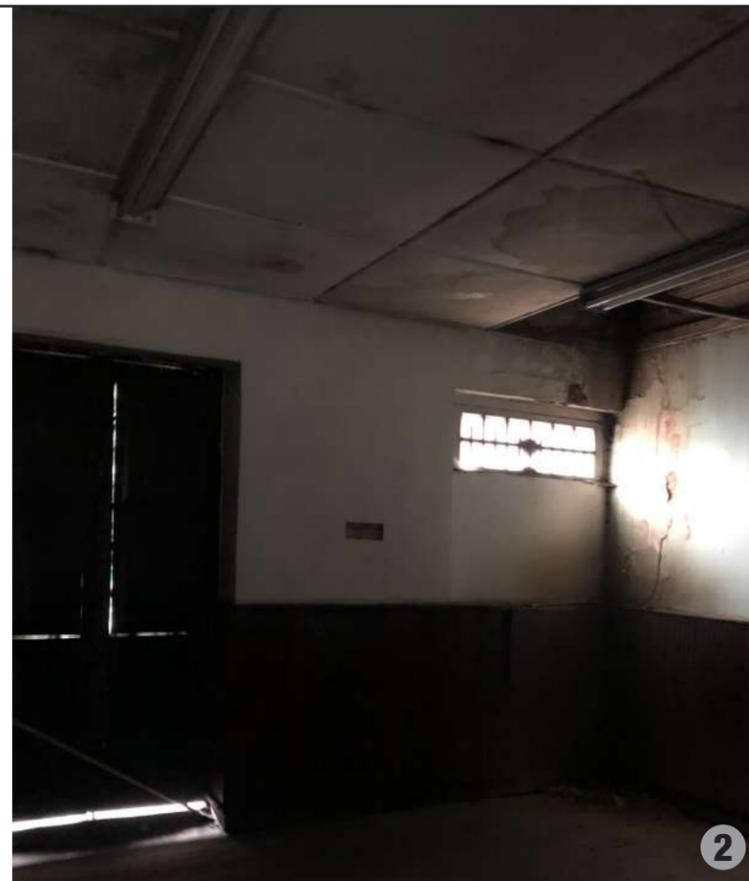
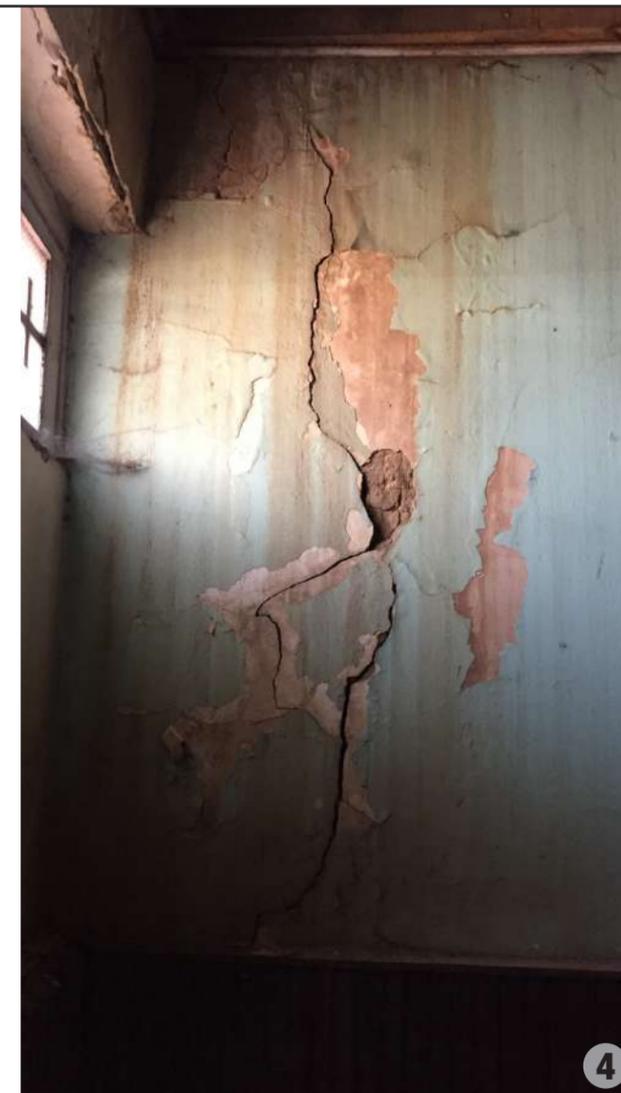
Fotografía #1 y #2, habitación principal con vista interior del muro de fachada y una puerta ventana en madera hacia la carrera 4ta; fotografía #3 y #5, zócalo y piso en listón de madera; fotografía #6, cielo raso con secciones donde queda a la vista el soporte en chusque.

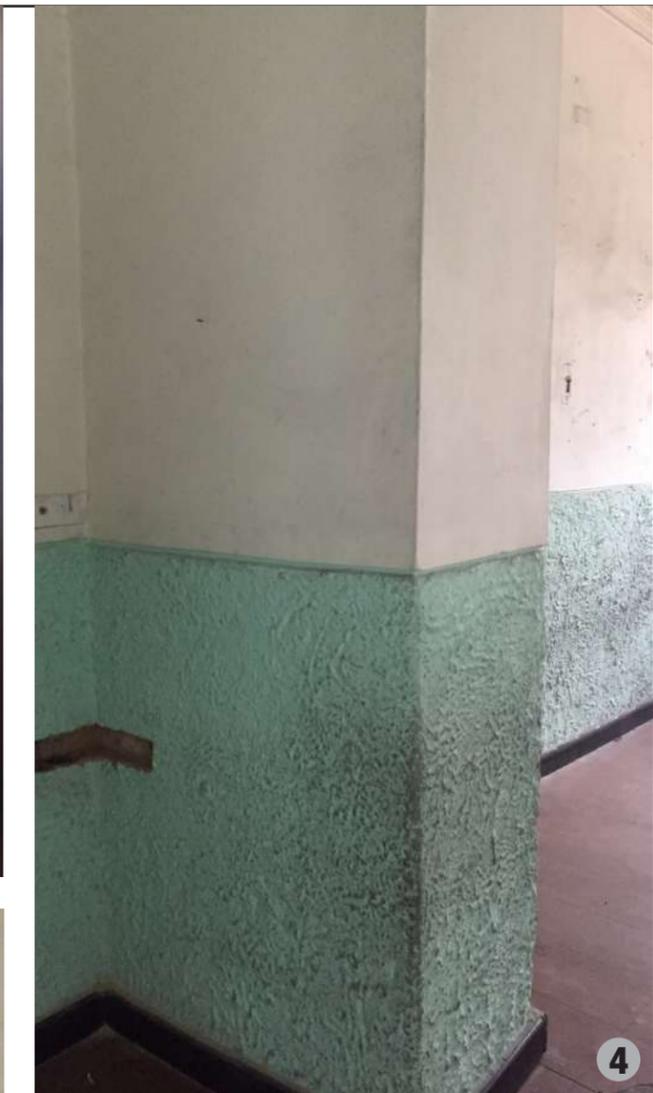
Fotografía #1, habitación principal con vista hacia la carrera 4ta con dos puertaventanas en madera; fotografía #2 y #3, se evidencia zócalo en cemento con capa de pintura azul; fotografía #8, piso en baldosa de vinilo.

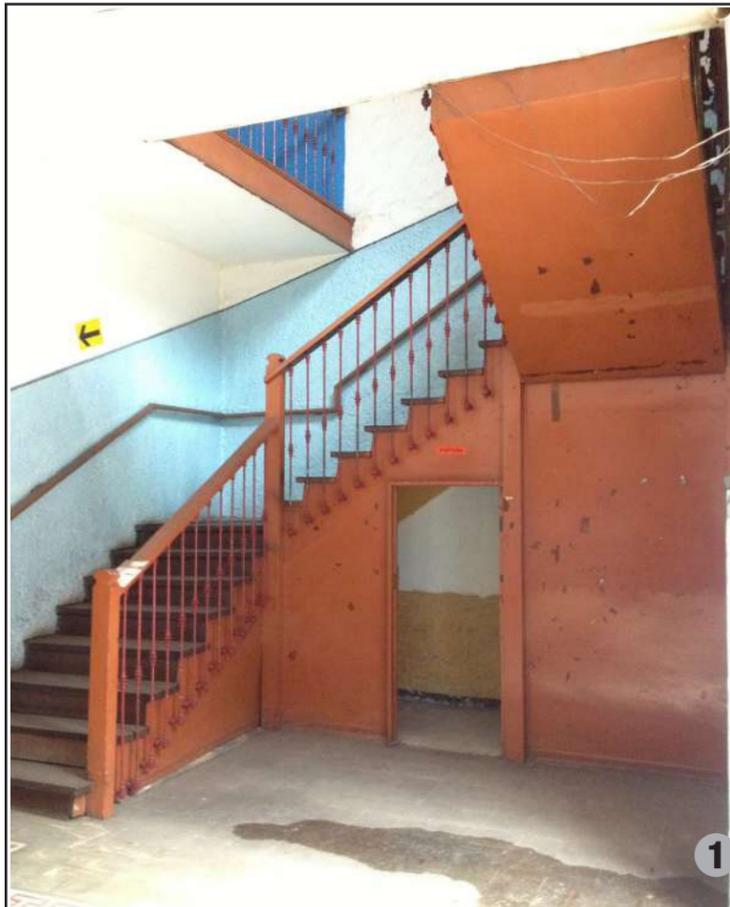
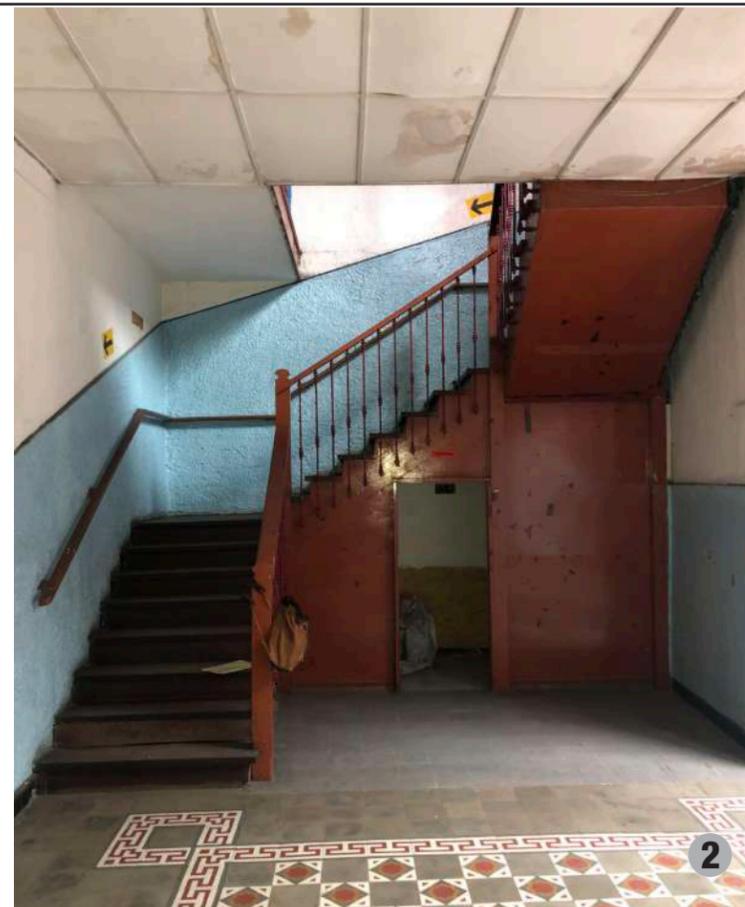
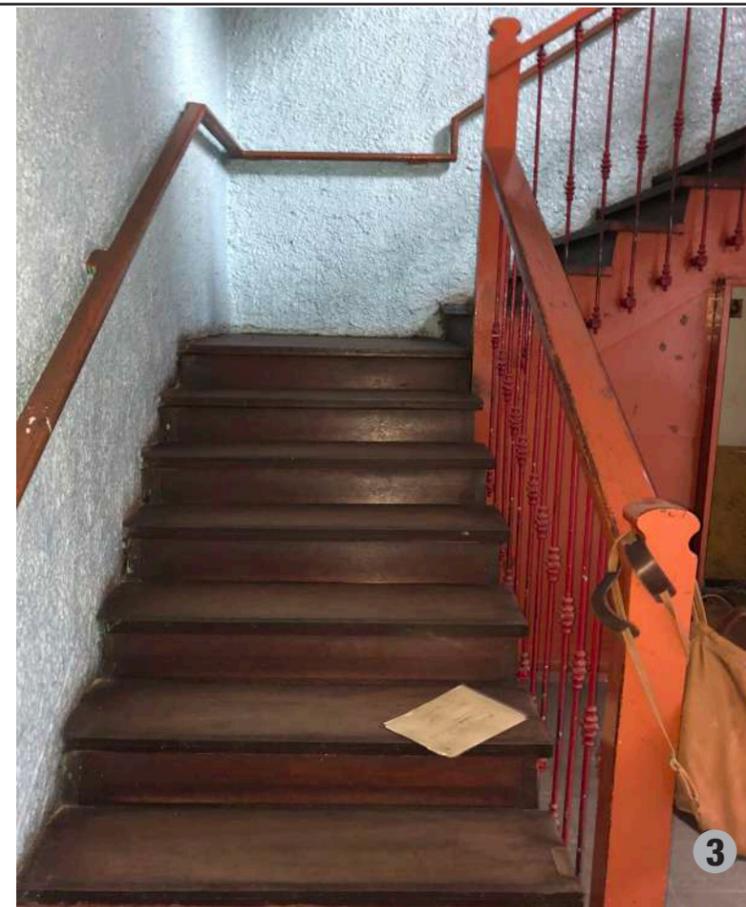
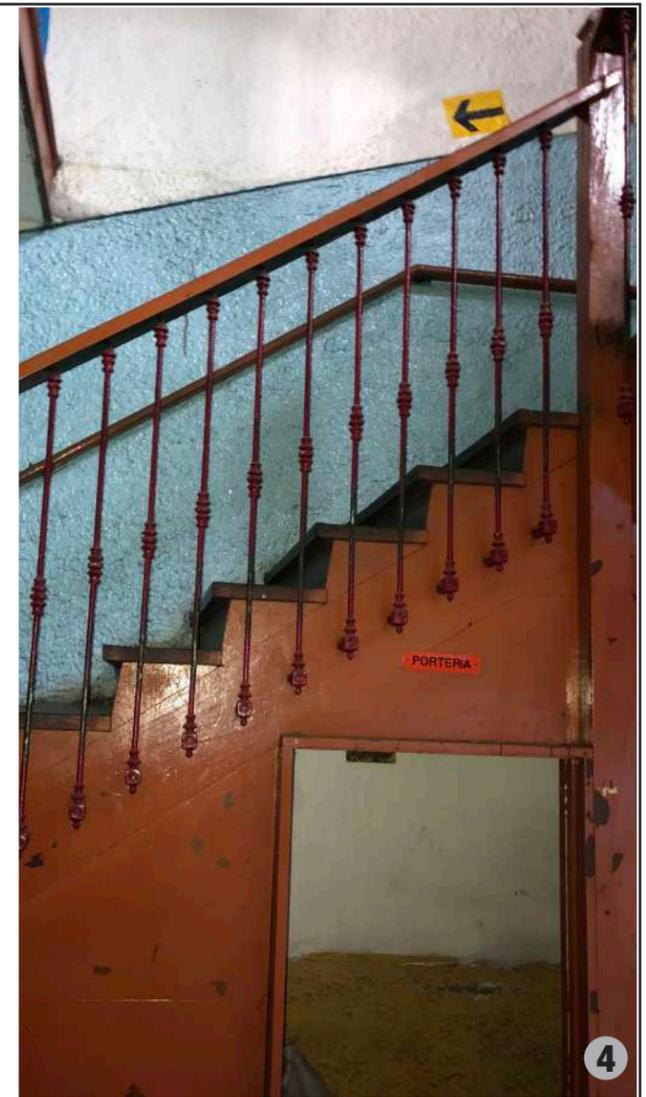
Fotografía #1 y #2, escalera principal con estructura en madera; fotografía #3 y #4, huella, contrahuella y baranda en madera con capa de pintura color marrón; fotografía #7, zócalo en cemento con capa de pintura color azul.

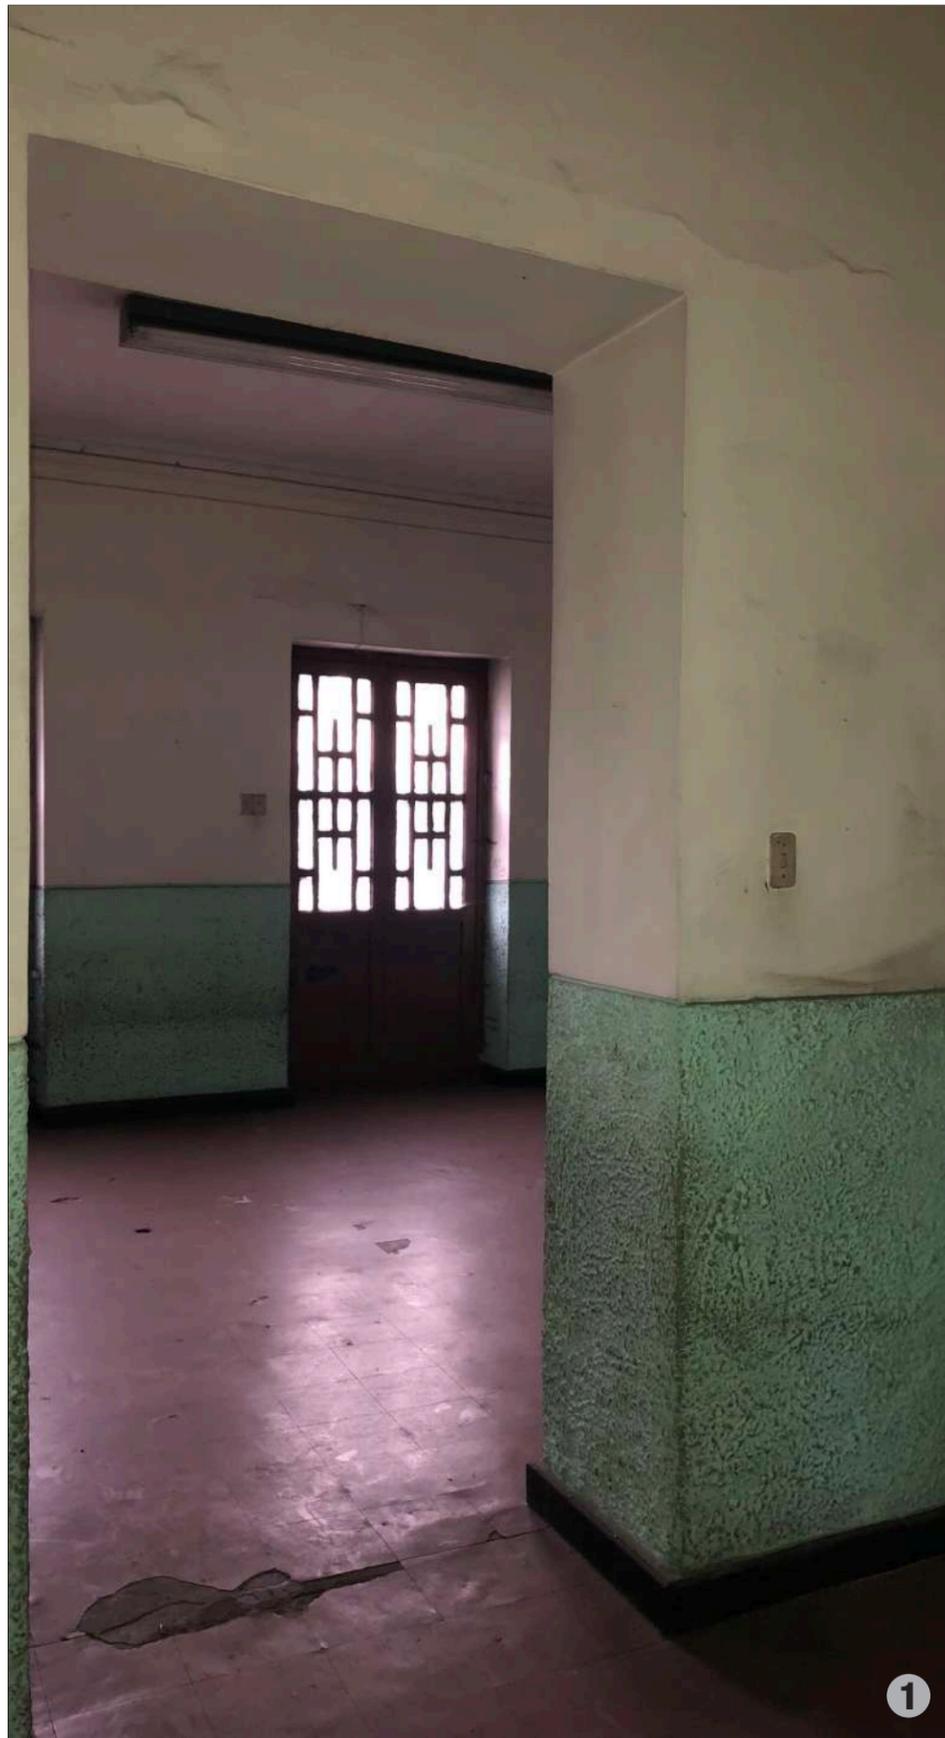
Fotografía #1 y #2, zócalo en cemento con capa de pintura color azul; fotografía #4, piso y guarda escobas en vinilo; fotografía #6, espacio de conexión entre el vestíbulo y el espacio 102.

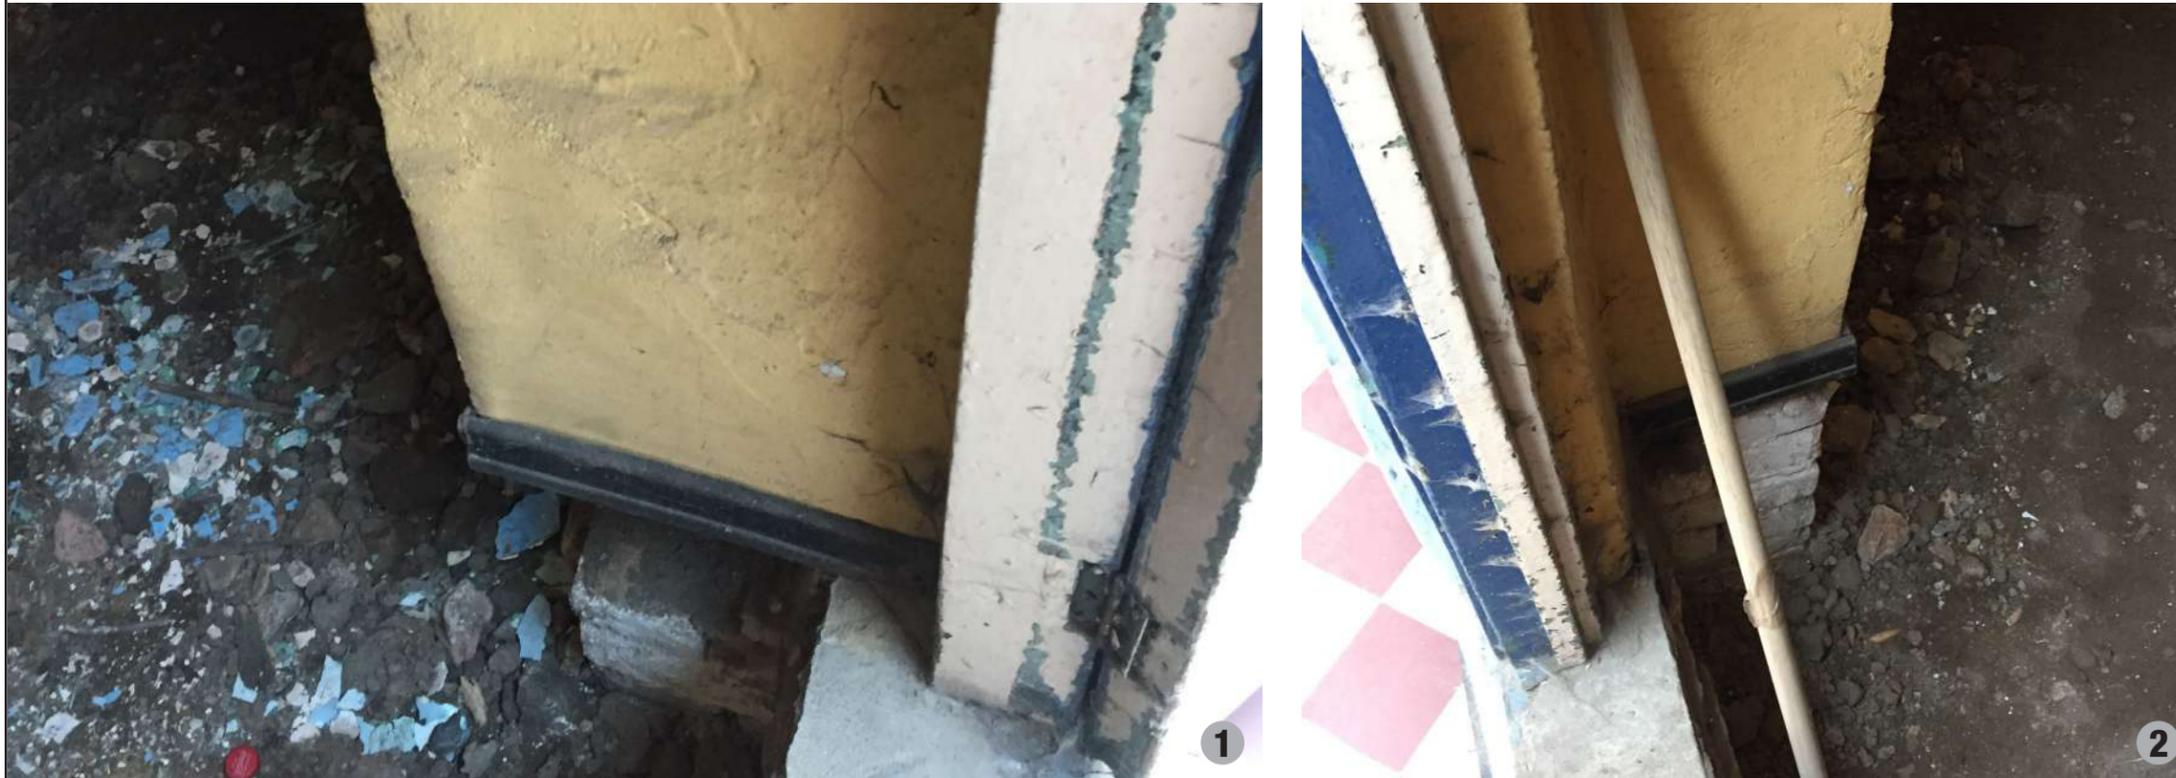
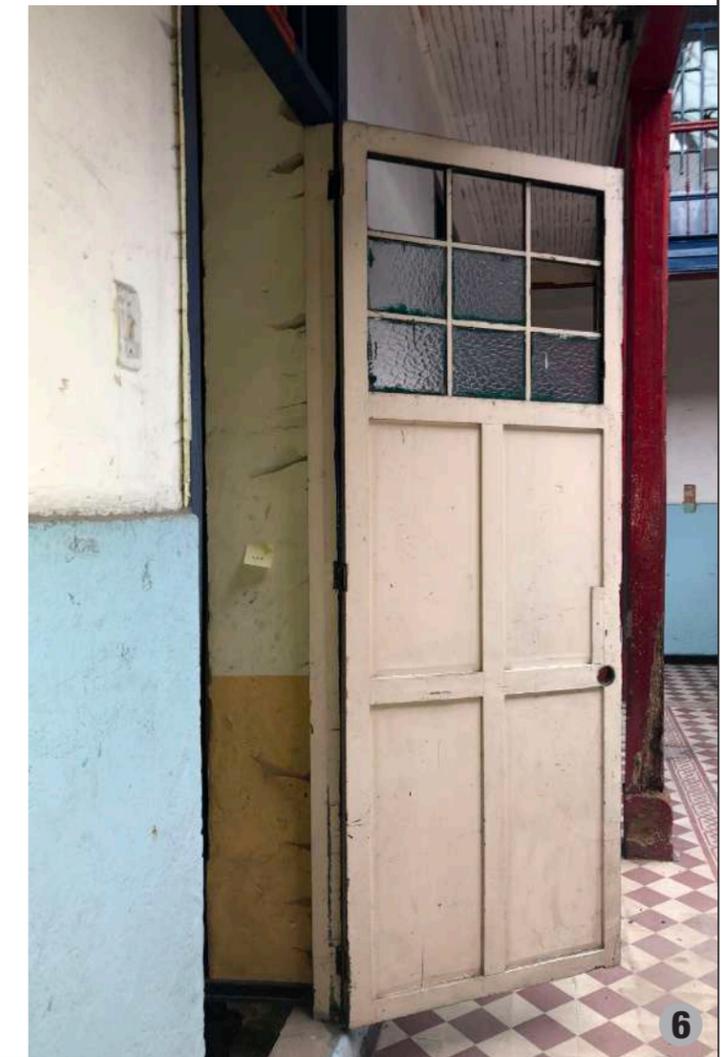
Fotografía #1, #2, ausencia acabado de piso en el espacio; Fotografía #6, puerta en madera con abertura al patio principal.

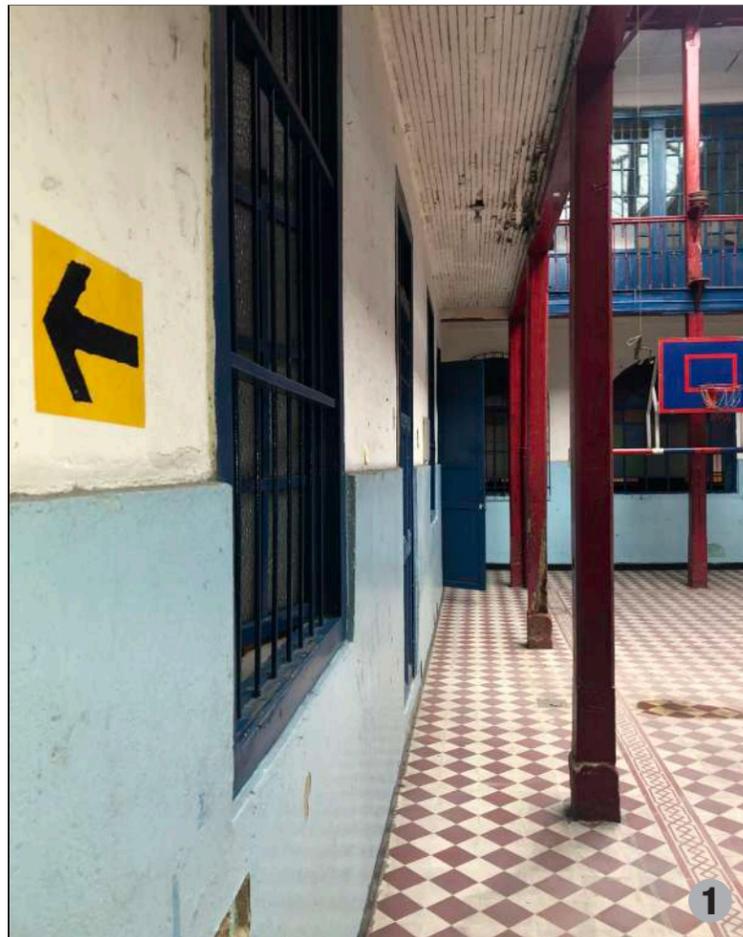
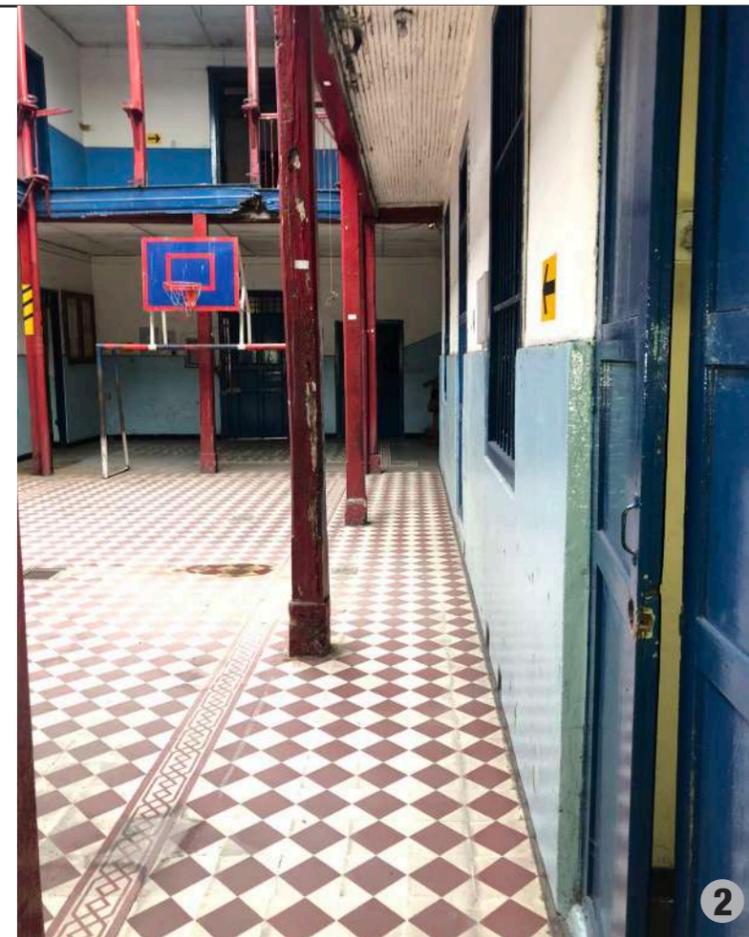
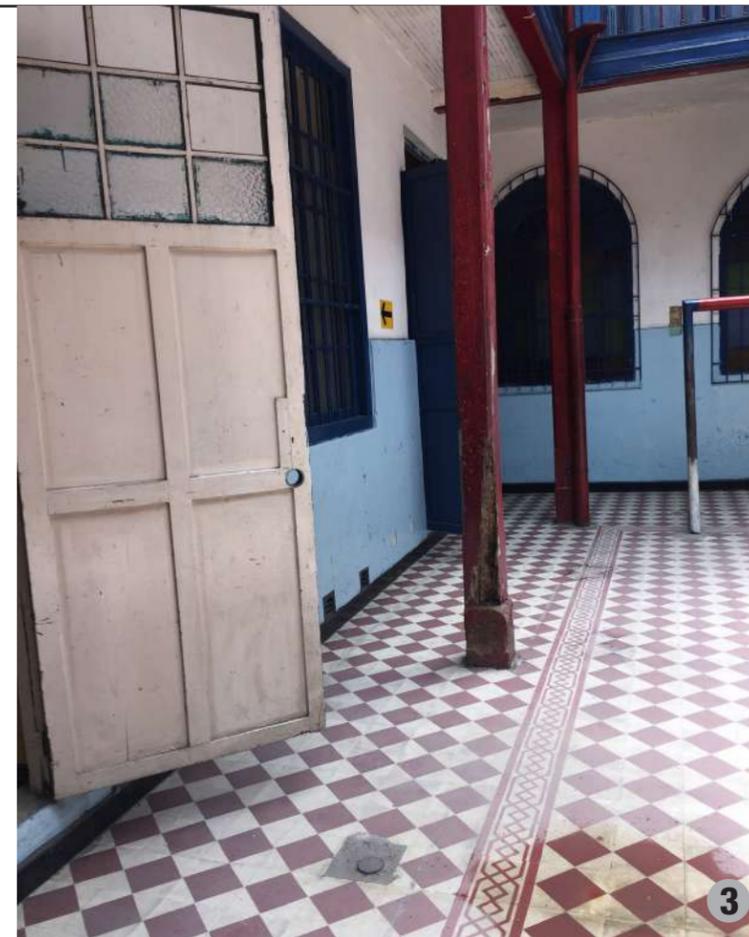
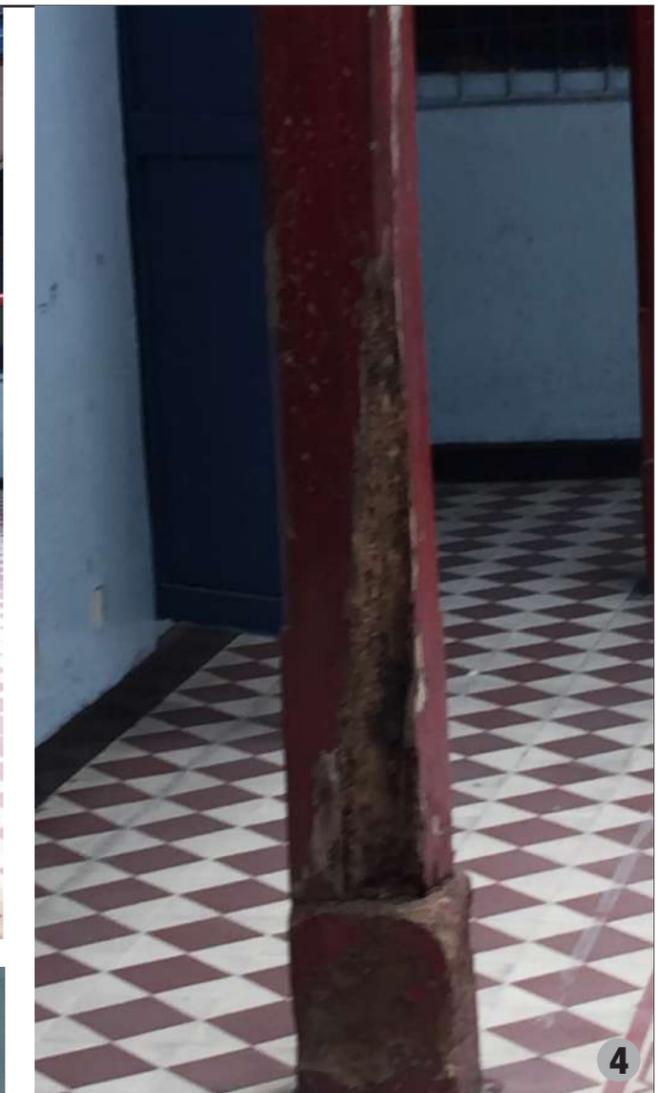
Fotografía #1, piso en baldosa de cemento decorada; fotografía #2, cielo raso en madera con presencia de humedad; fotografía #5 y #6, pie derecho de pasillos del segundo nivel.

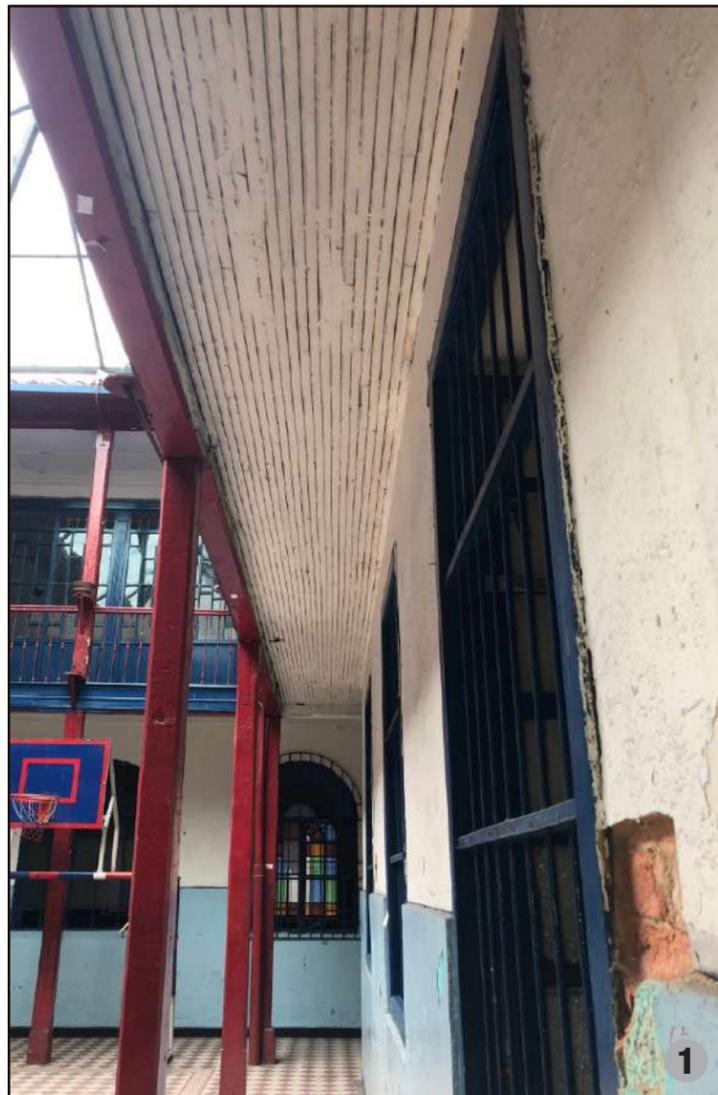
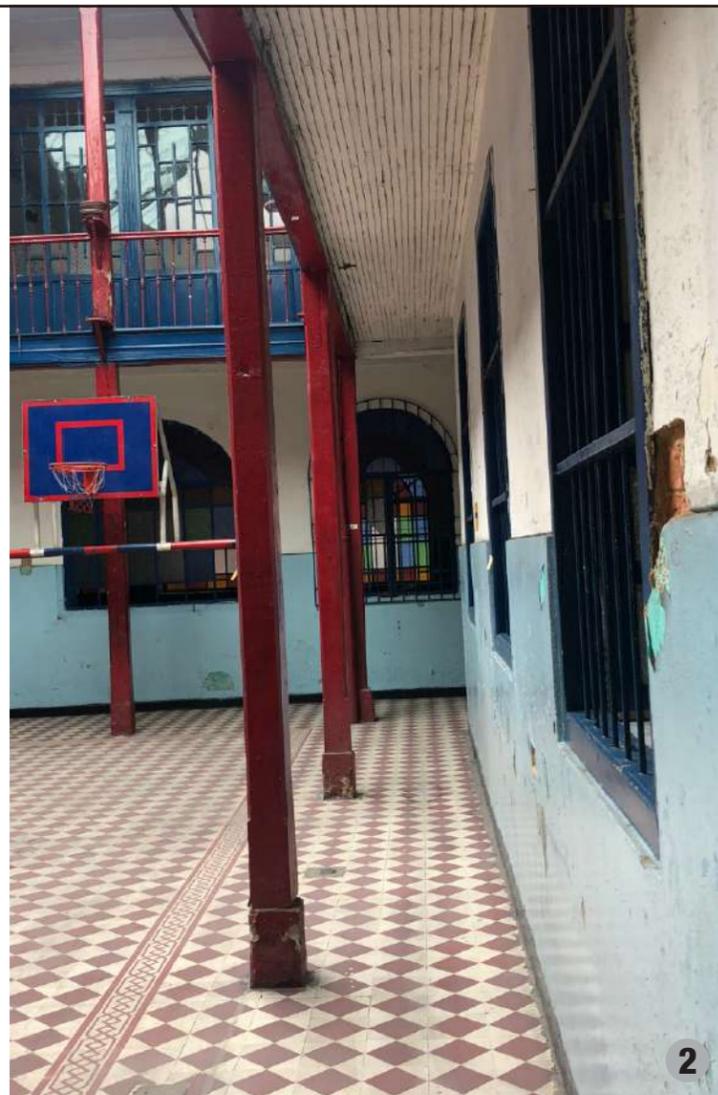
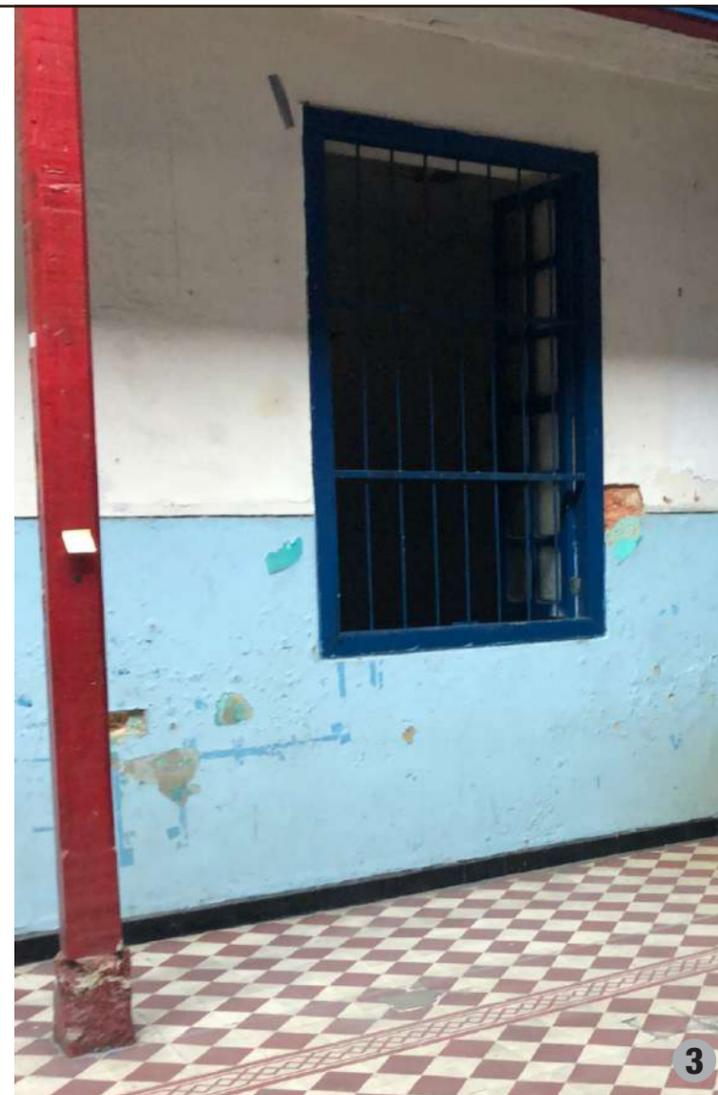
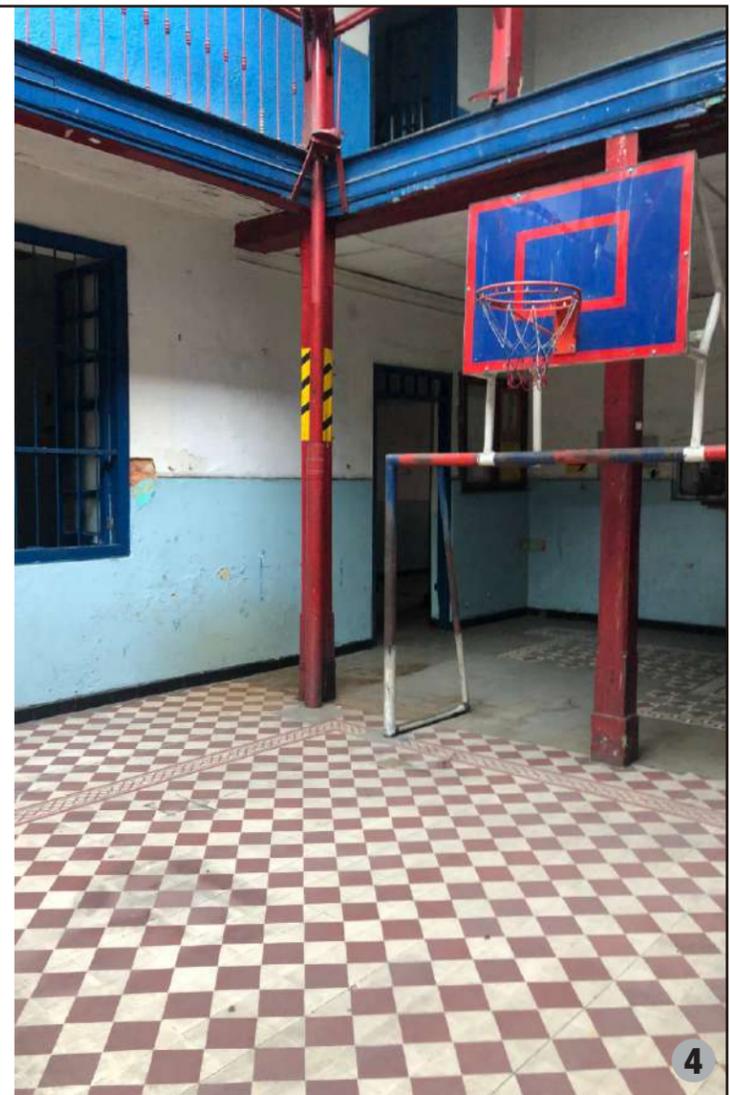
Fotografía #1 y #2, pasillo lateral del patio principal con vista hacia la capilla; fotografía #3 y #4, zócalo en cemento con capa de pintura azul, guarda escobas en baldosa de cemento color negro; fotografía #5, piso en baldosa de cemento decorado con rombos color rojo y fondo blanco; fotografía #6, ventanas con marco en madera y cerramiento en forja

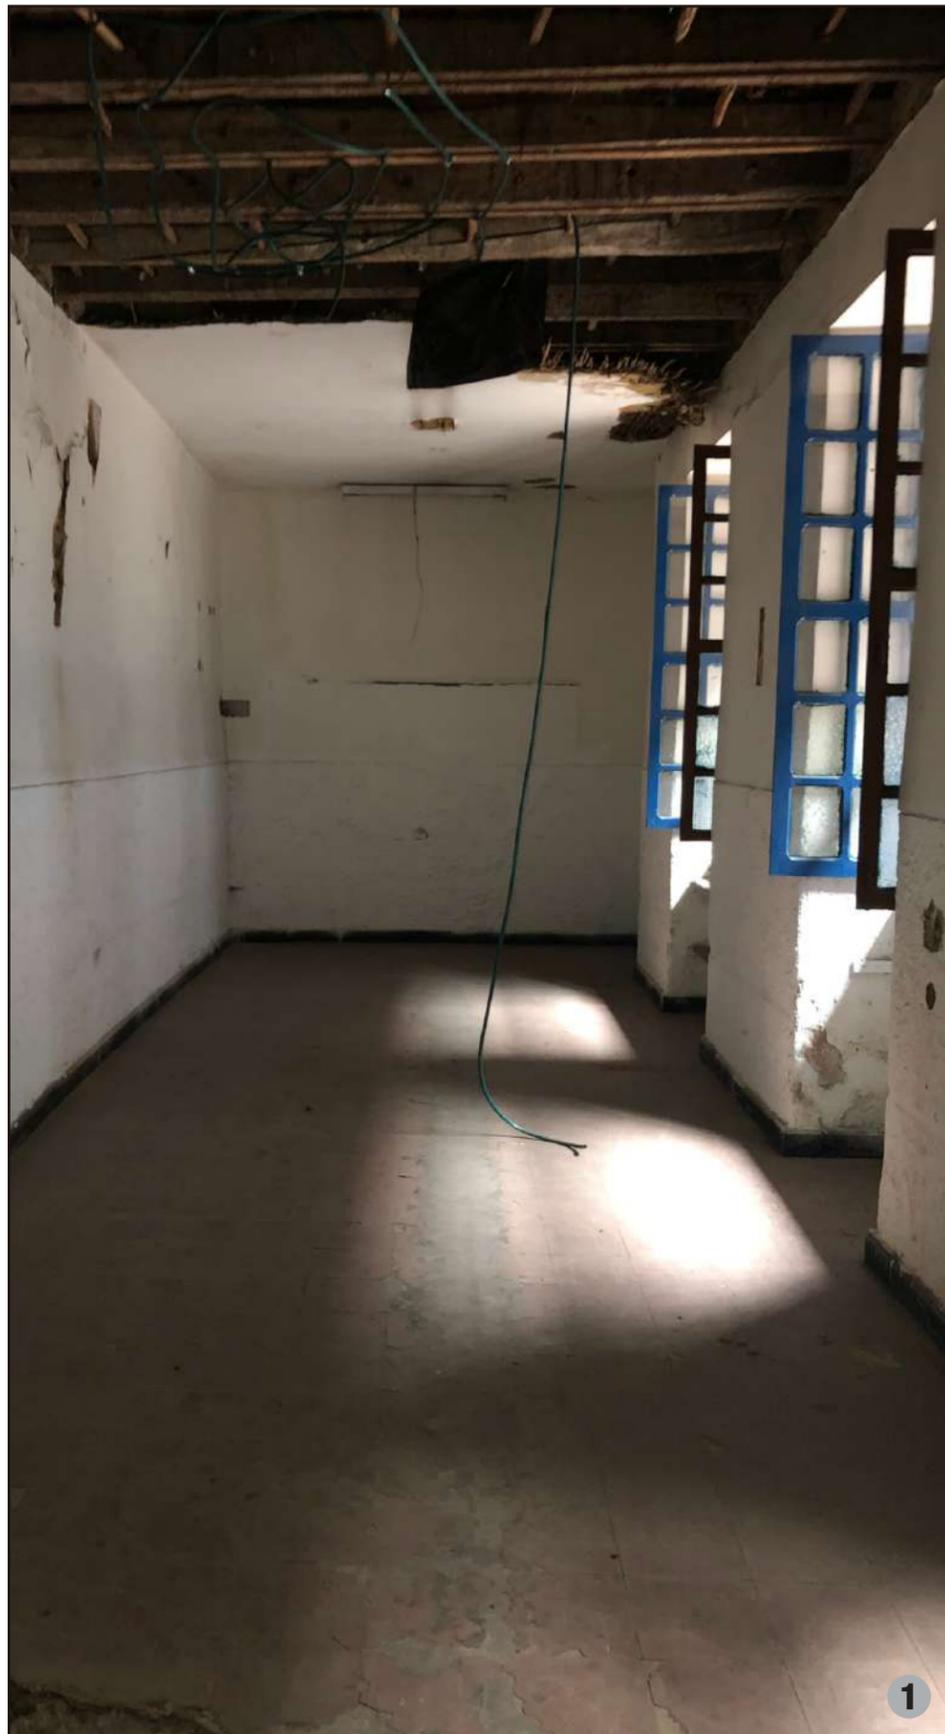
Fotografía #1, vista general de la habitación, piso en vinilo, zócalo en cemento con capa de pintura color blanco; fotografía #2, #3 y #4, vista del entresuelo del segundo nivel en estructura de madera; fotografía #5, pérdida de piso.

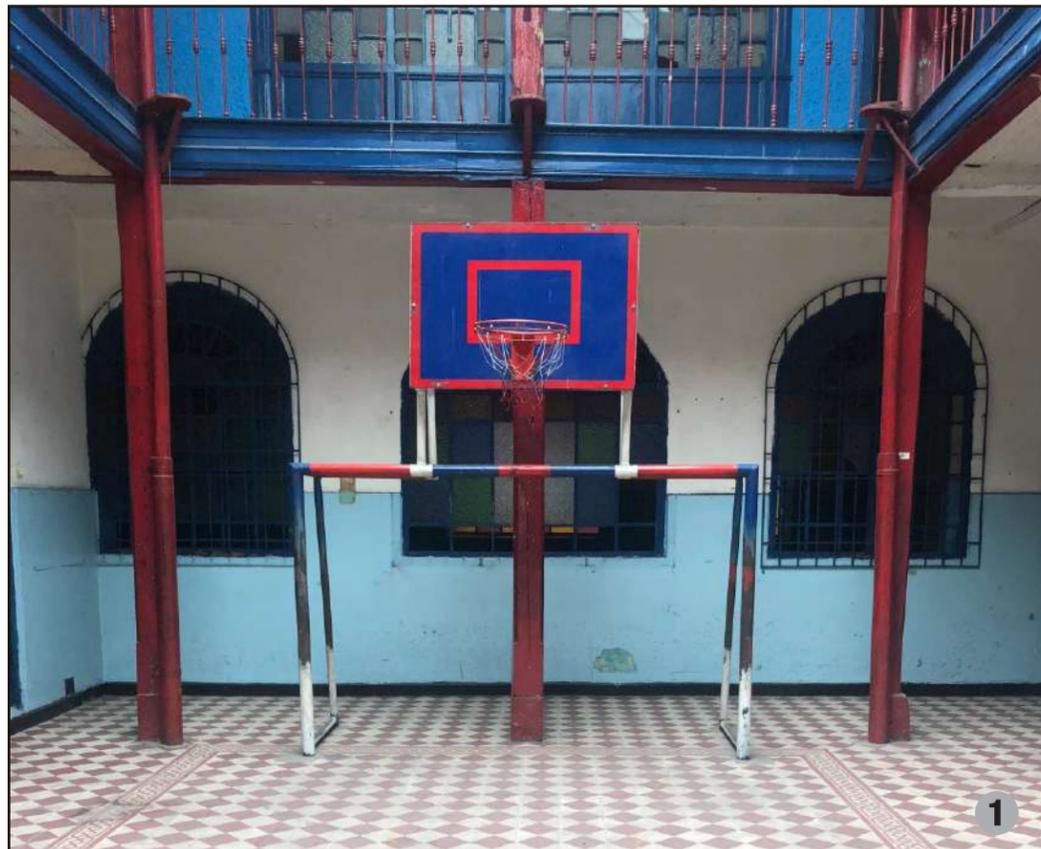
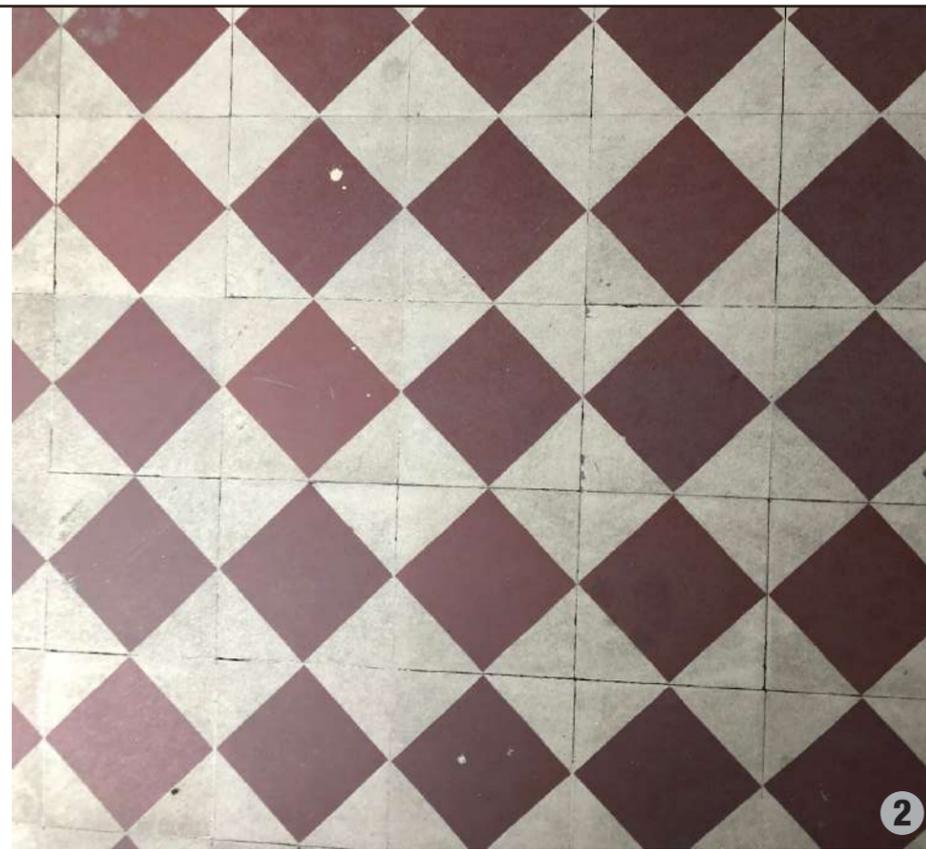
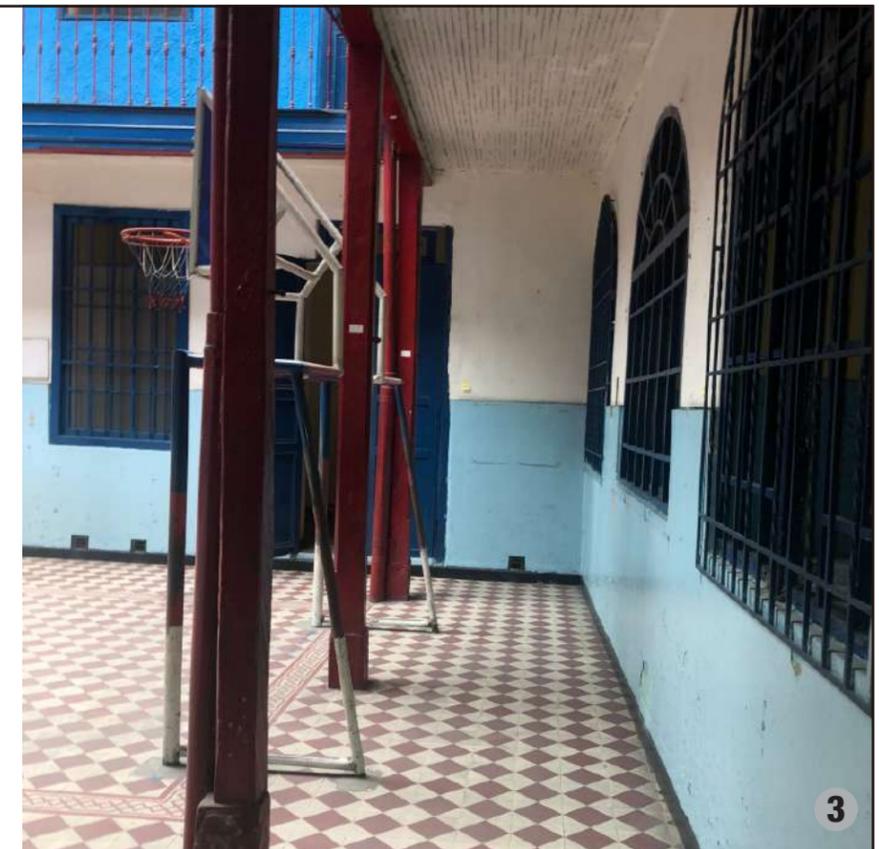
Fotografía #1, pasillo transversal del patio principal; fotografía #2 y #3, piso en baldosa de cemento decorado; fotografía #4, cielo raso en listón de madera con capa de pintura color blanco.
