REGISTRO FOTOGRÁFICO

TRABAJO FINAL DE MAESTRIA

Proyecto de restauración de una casa del siglo XIX en
el Centro Histórico de Bogotá, declarada como Bien
de Interés Cultural

UNIVERSIDAD
NACIONAL
DE COLOMBIA

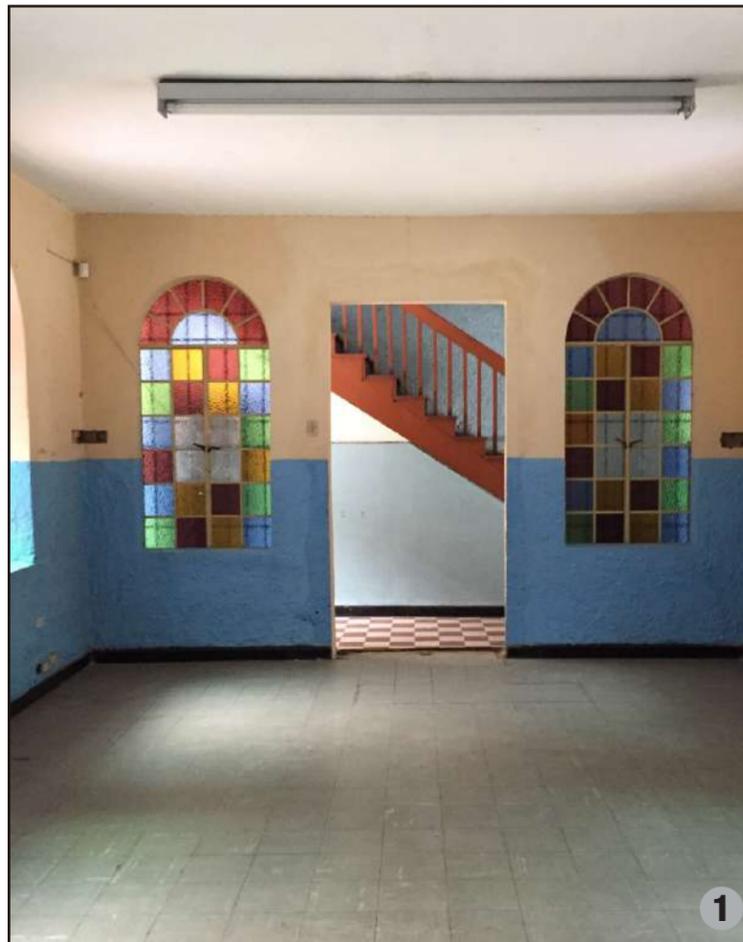
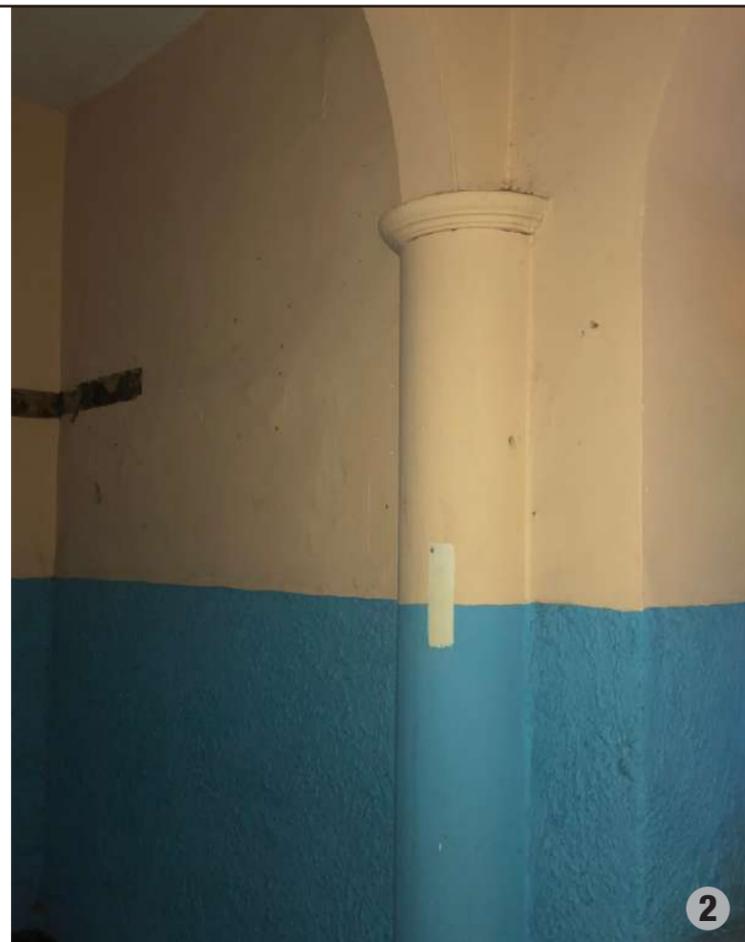
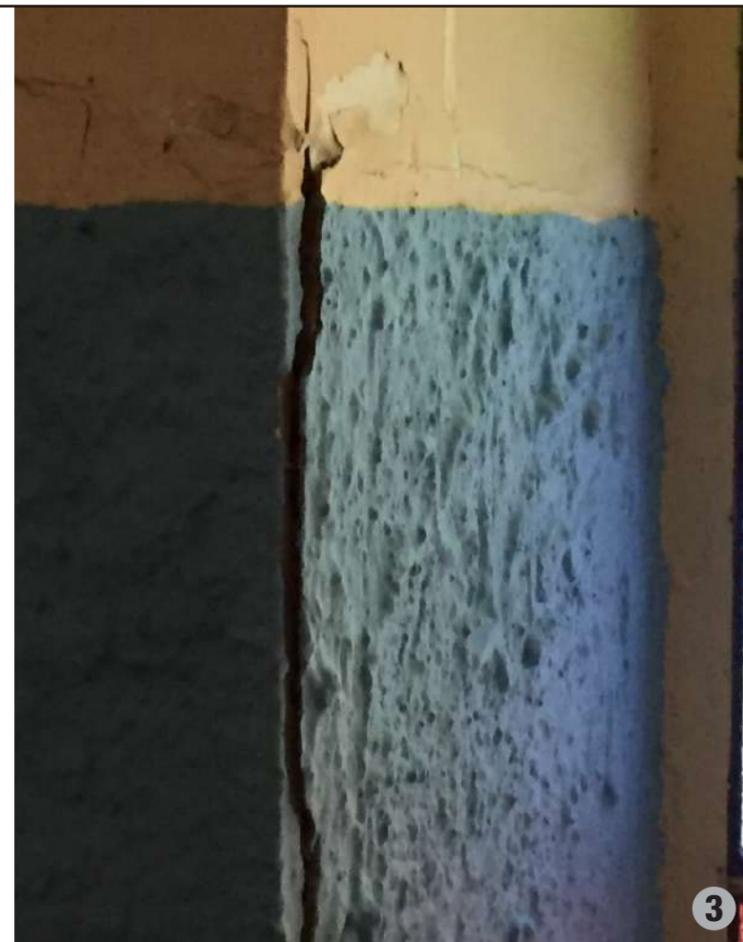
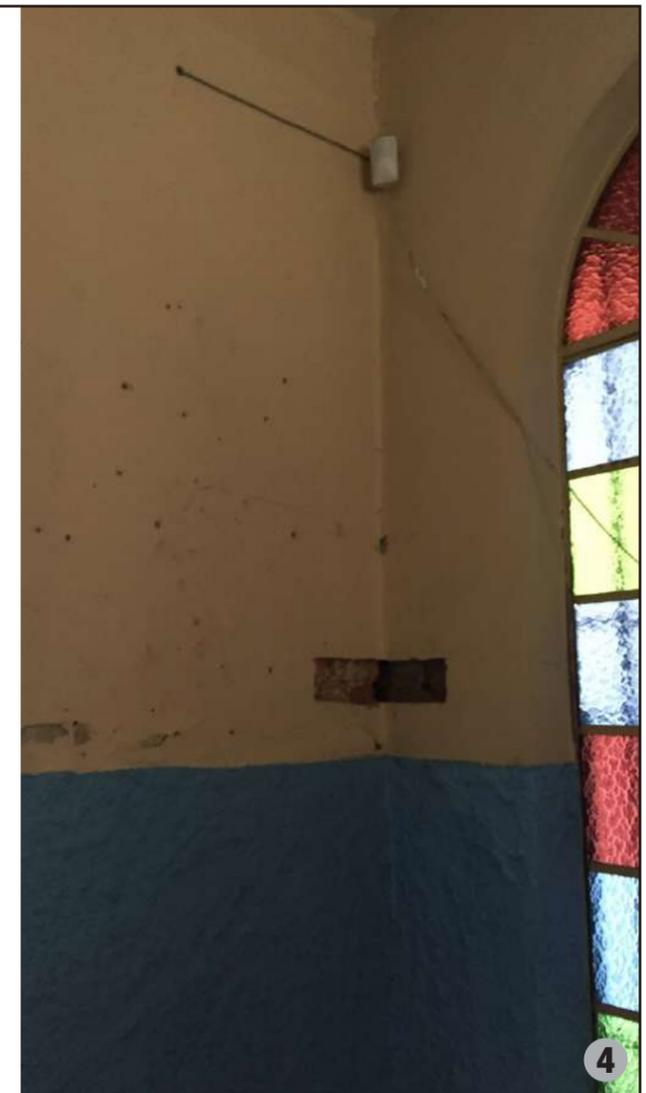
Fotografía #1, habitación con piso en vinilo color gris, ventanas con vidrios de diferentes colores; fotografía #3, zócalo en cemento con capa de pintura azul; fotografía #7, guarda escobas en baldosa de cemento color negro.

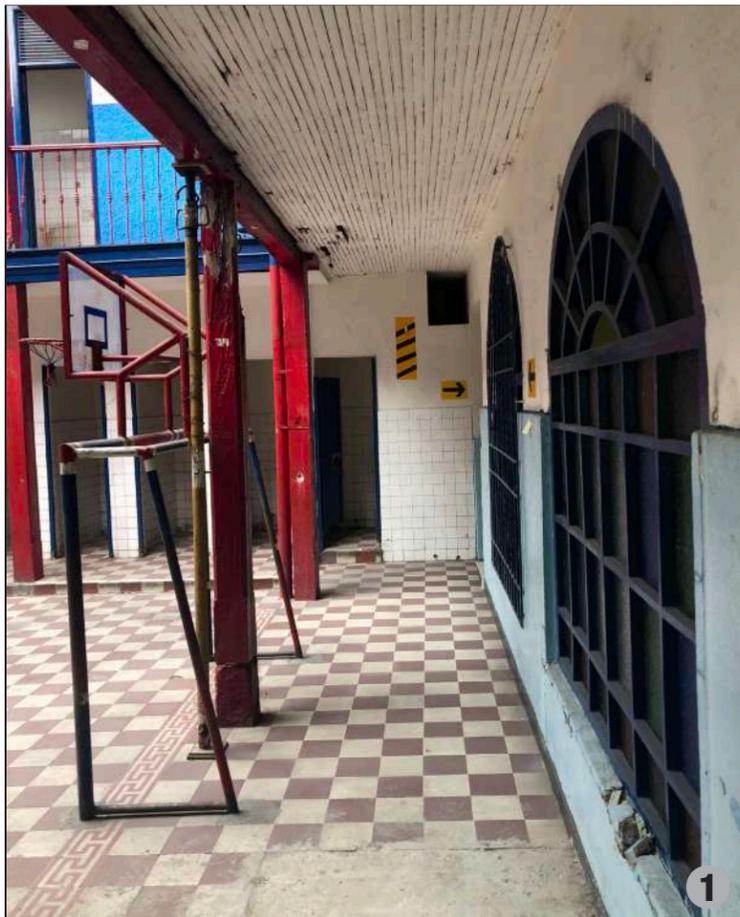
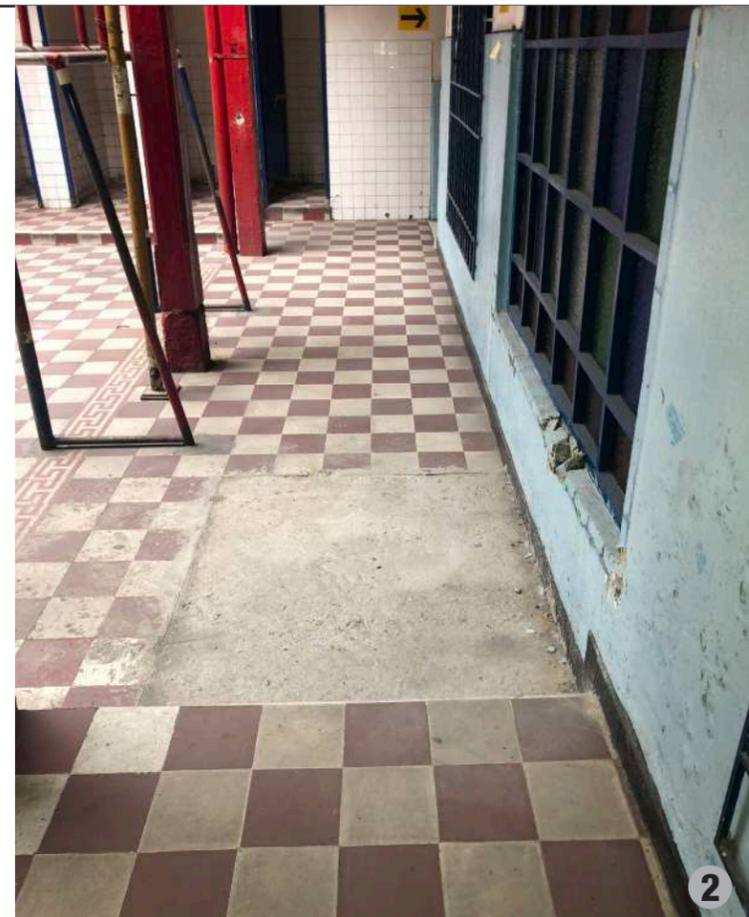
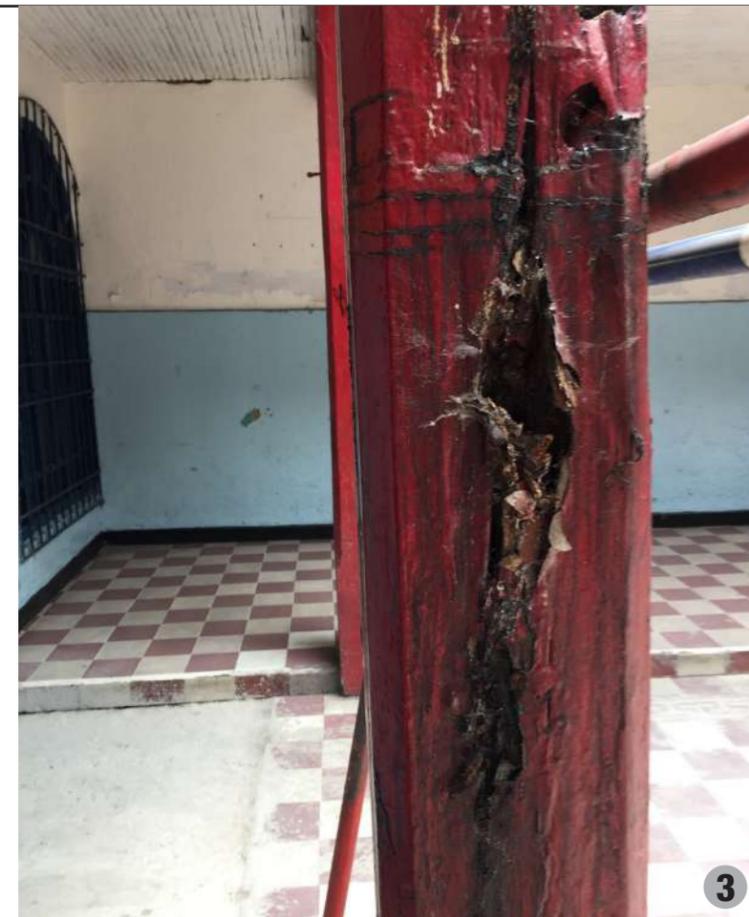
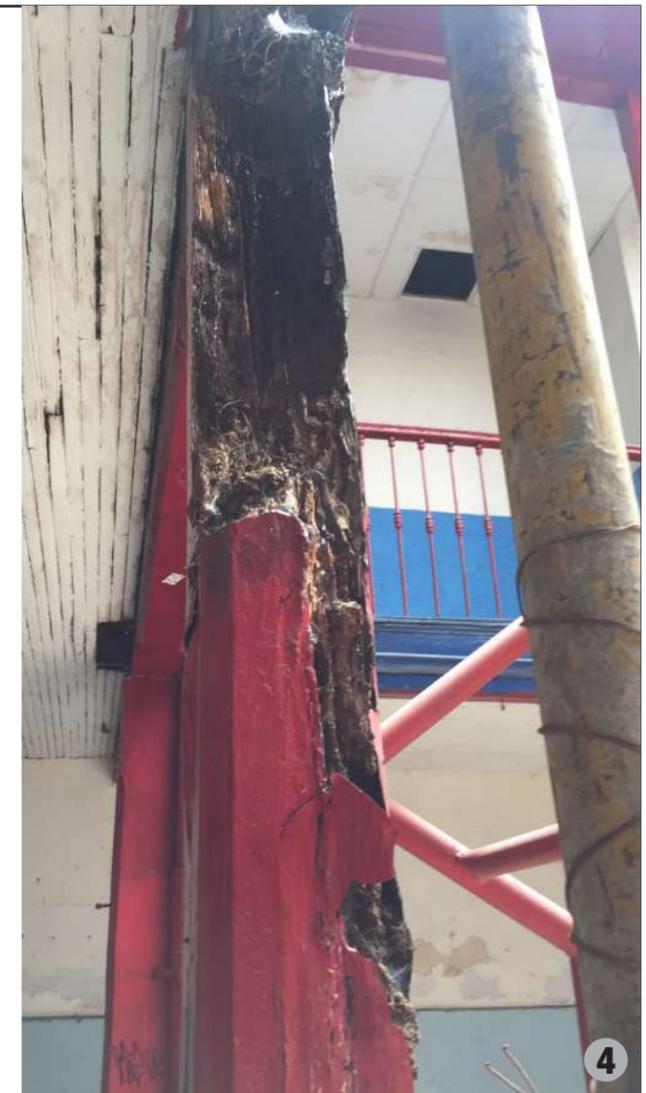
Fotografía #1, pasillo transversal del traspatio, piso en baldosa de cemento color blanco y rojo; fotografía # 2, pérdida de piso sustituido por una capa de concreto; fotografía #3 y #4, pérdida en la parte superior del pie derecho central; fotografía #5, presencia de canchas de fútbol y baloncesto.

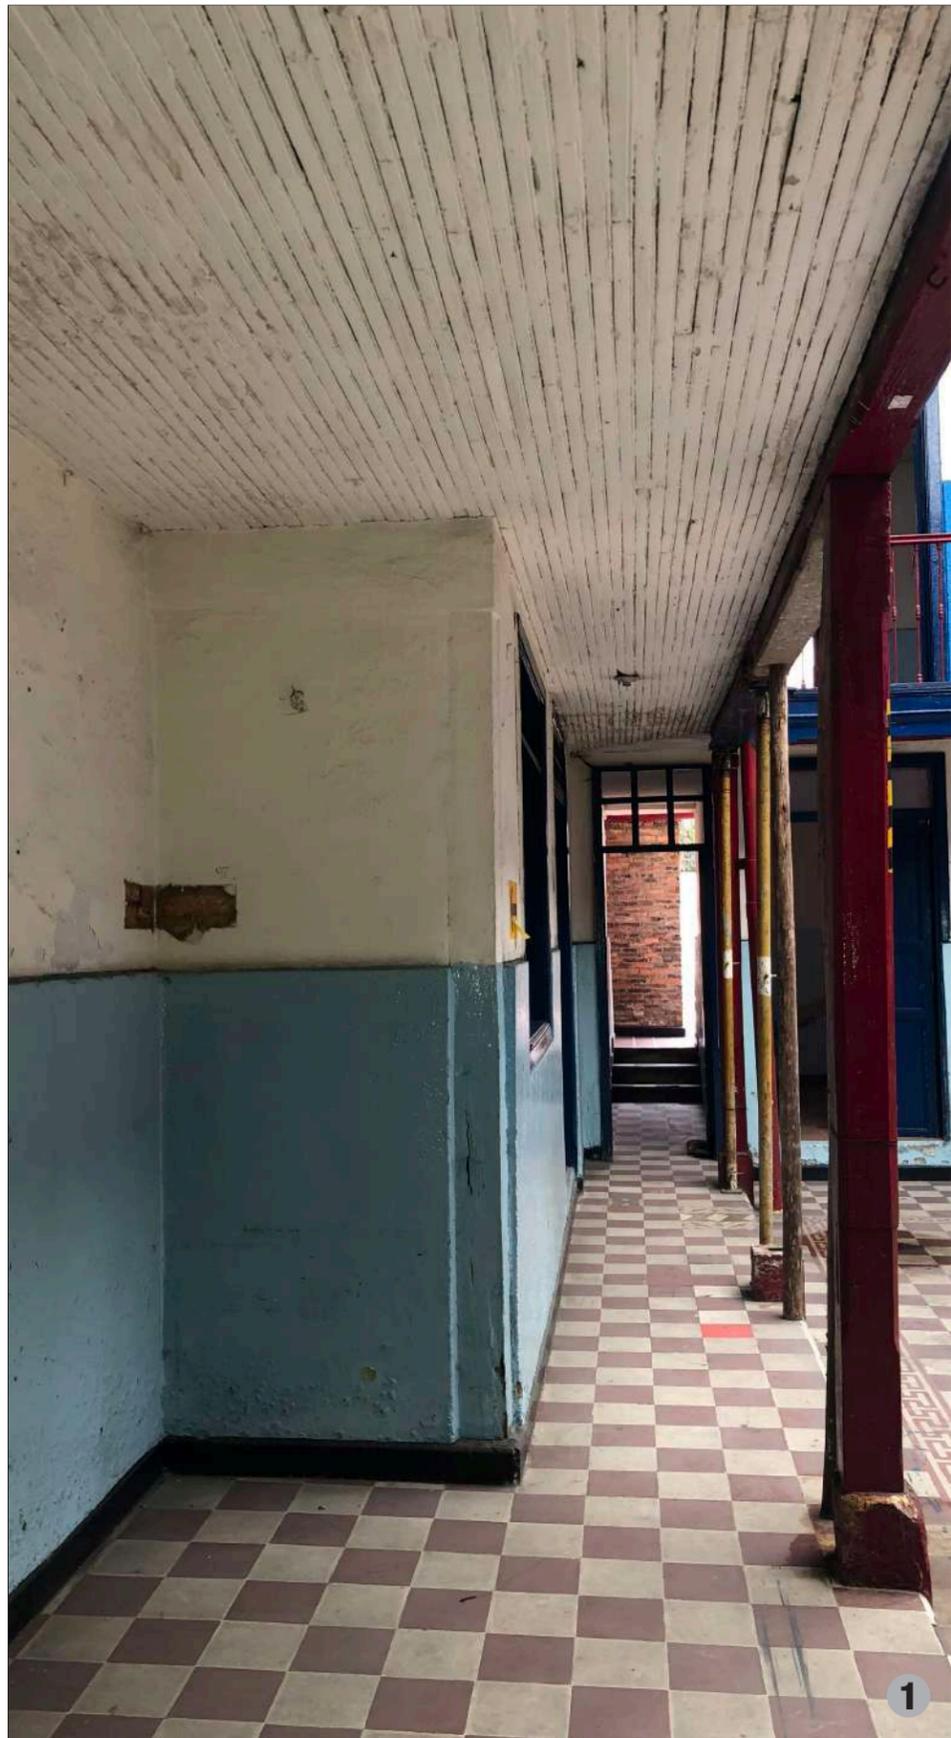
Fotografía #1 y #2, pasillo longitudinal del traspatio, zócalo en cemento con capa de pintura color azul; fotografía #2 y #4, pérdida total de uno de los pie derecho centrales, fotografía #6 , piso en baldosa de cemento color blanco y rojo; fotogrfsía #6, bsamento en cemento.

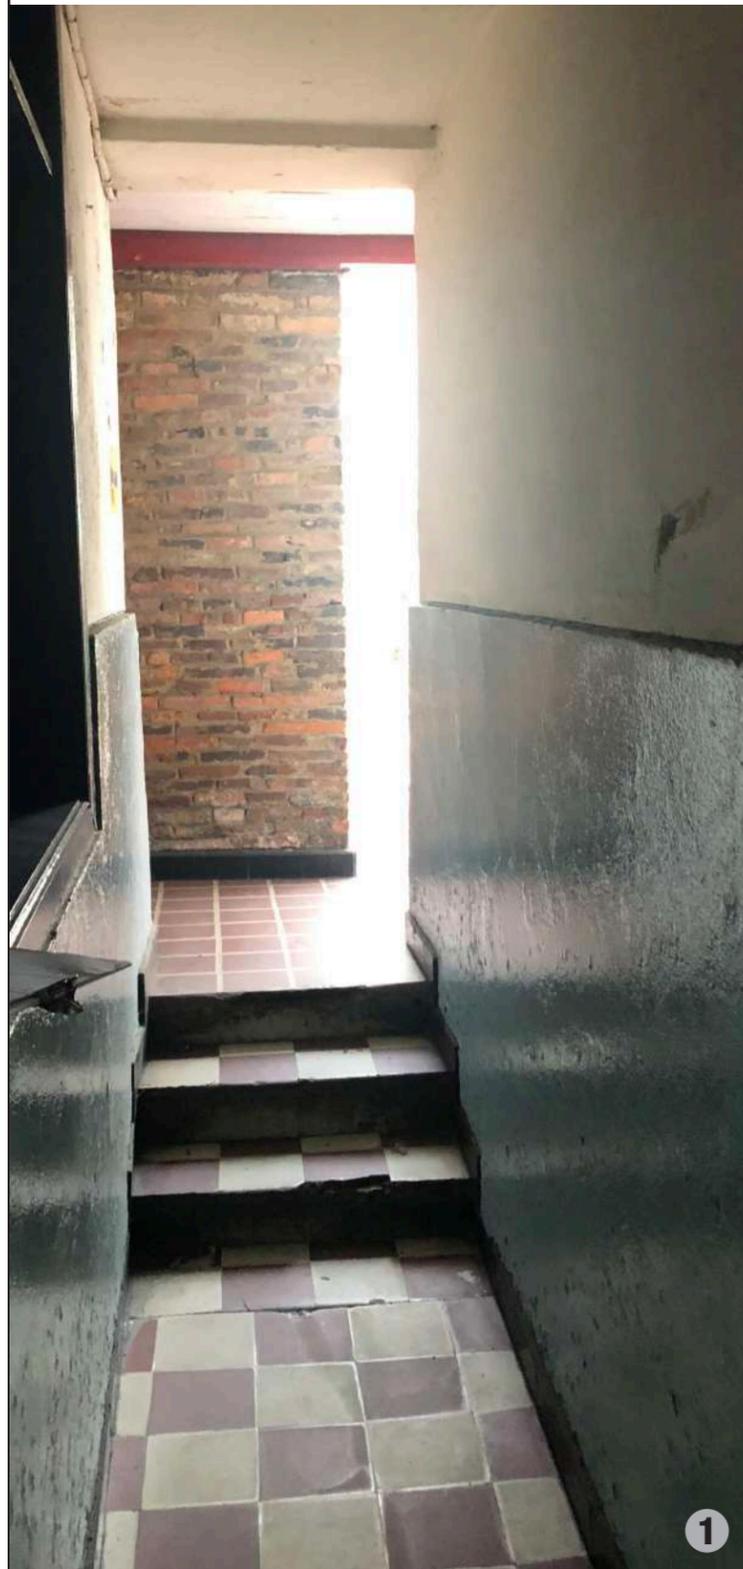
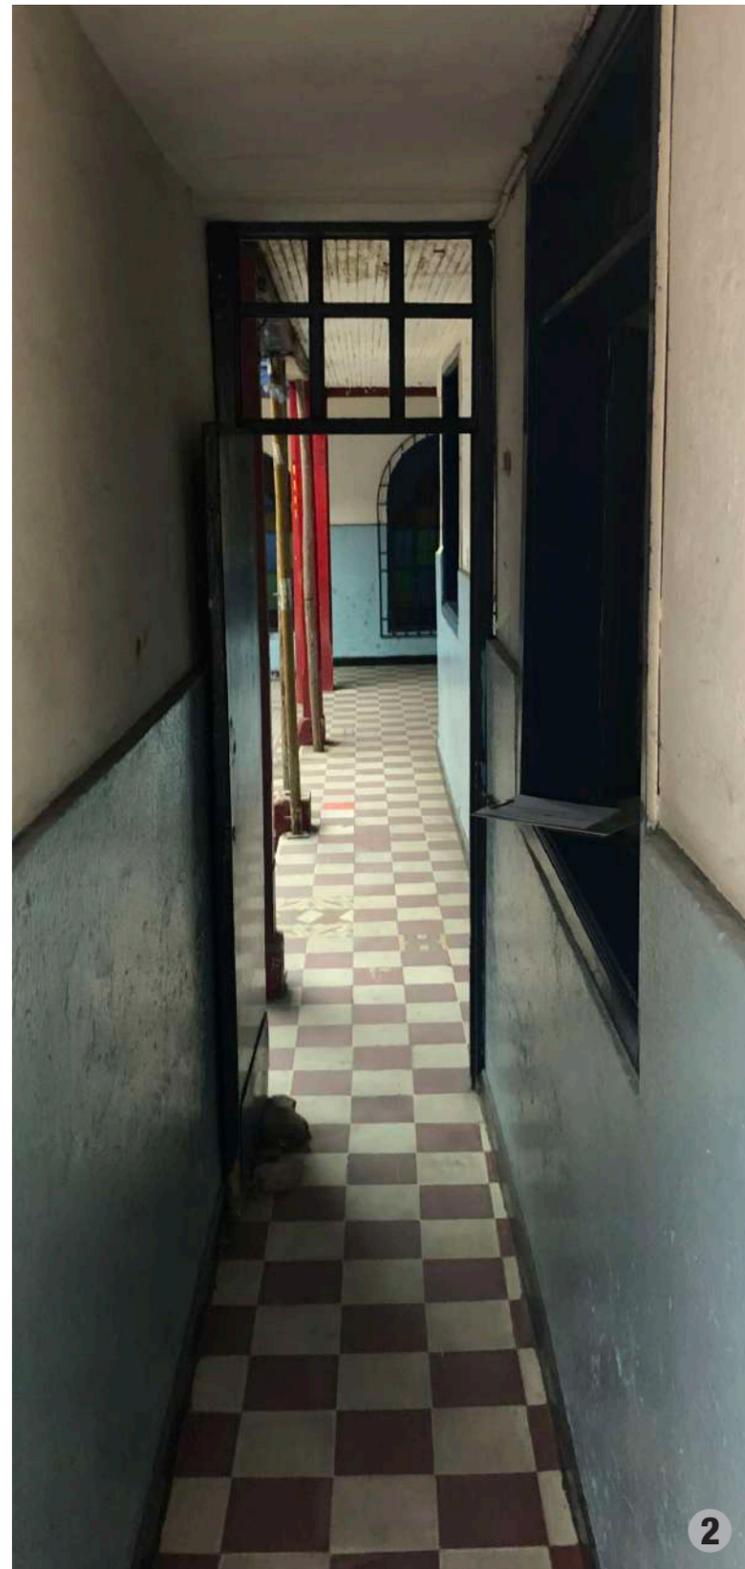
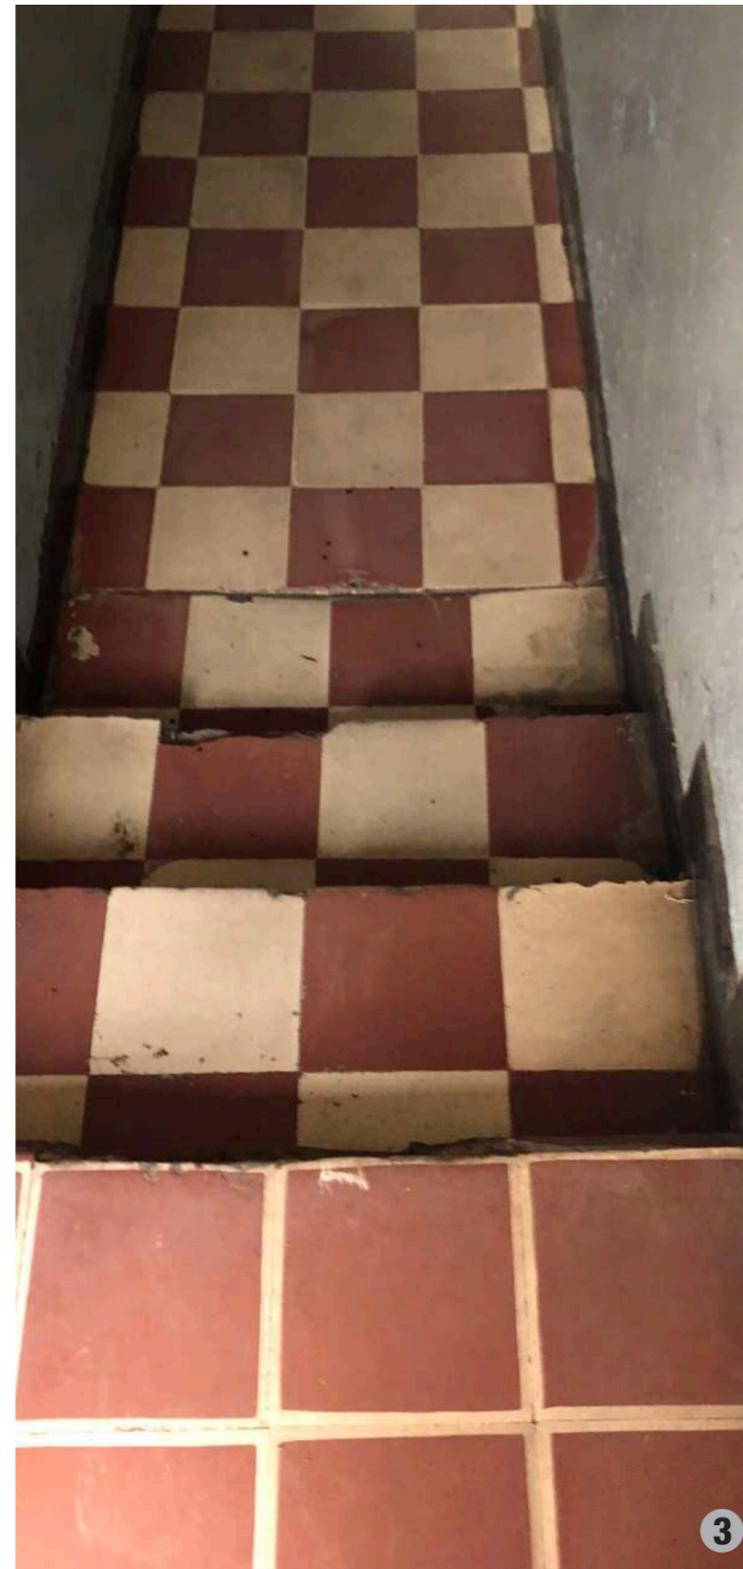
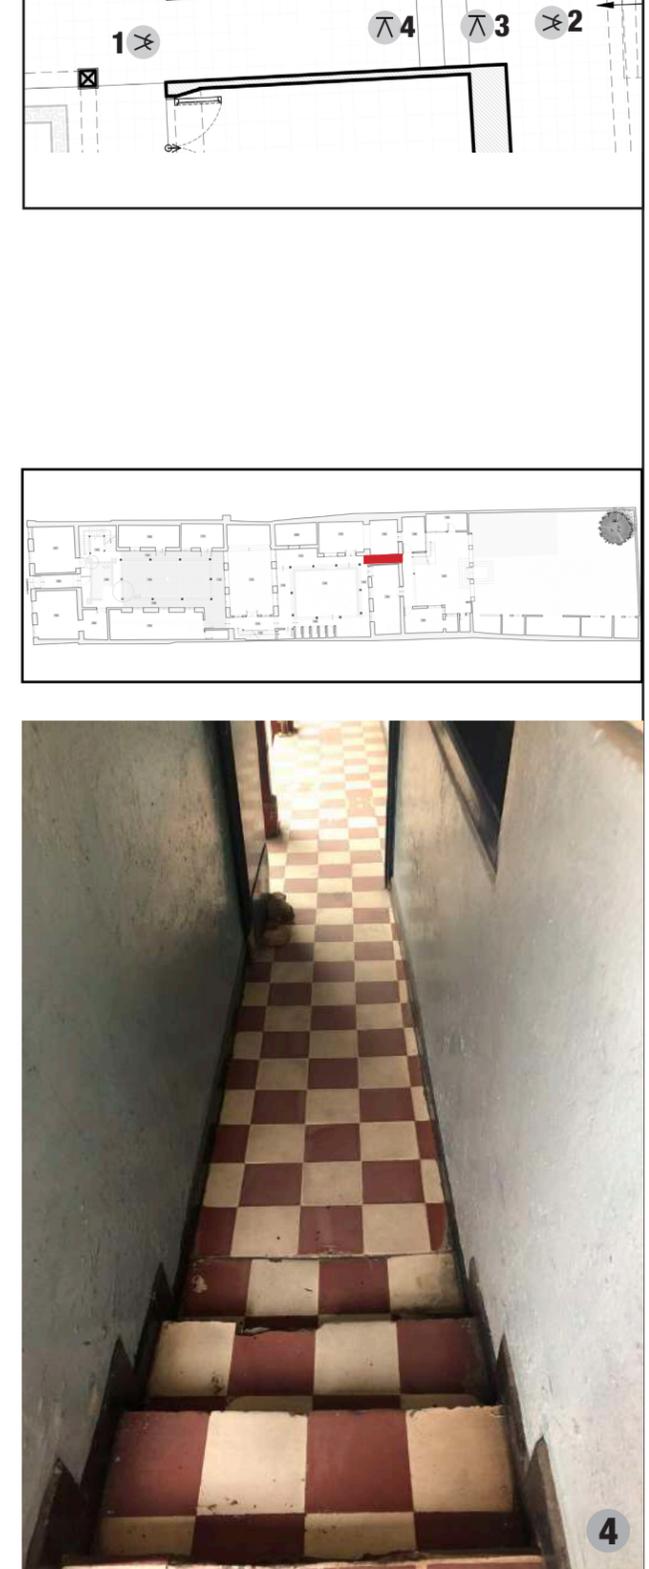
Fotografía #1 y #2, pasillo de empalme entre el traspatio y el solar, zócalo en cemento con capa de pintura color azul; fotografía #3 y #4, piso en baldosa de cemento color balnco y rojo, guarda escobas en baldosa de cemento color negro.

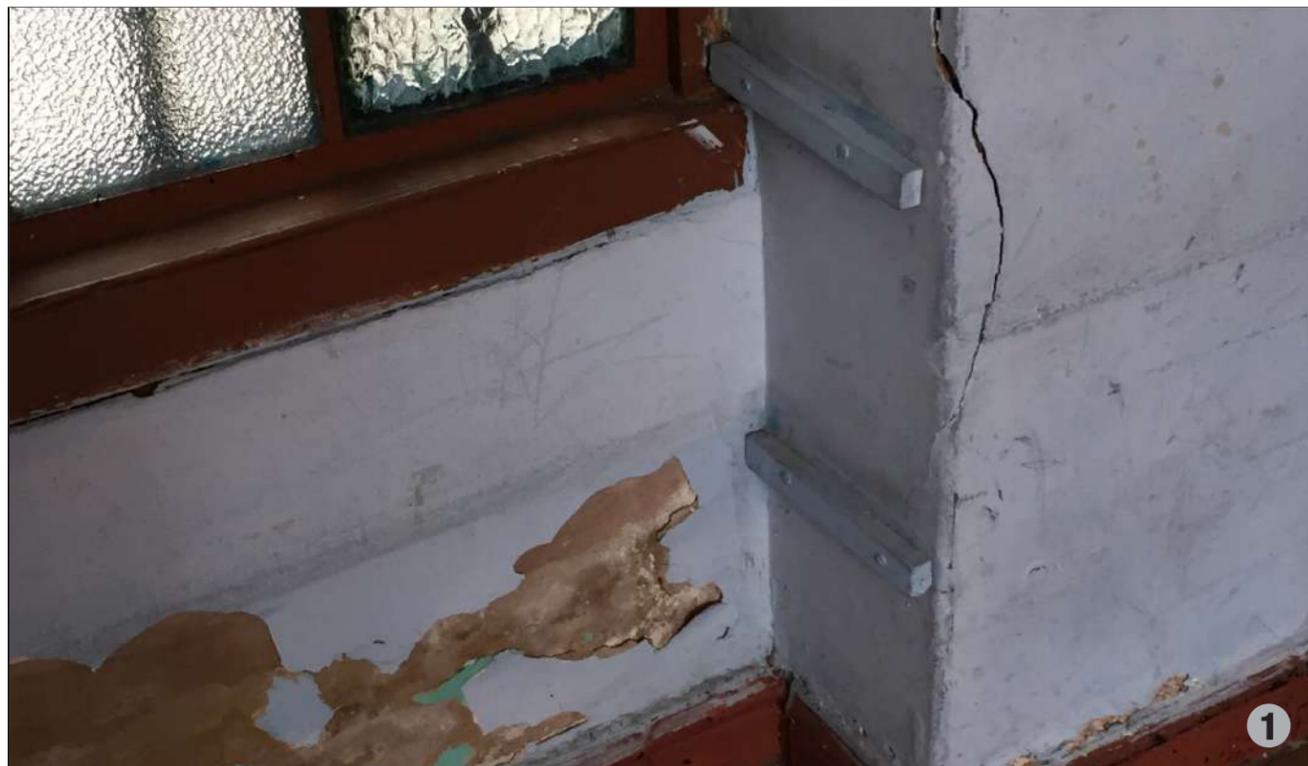
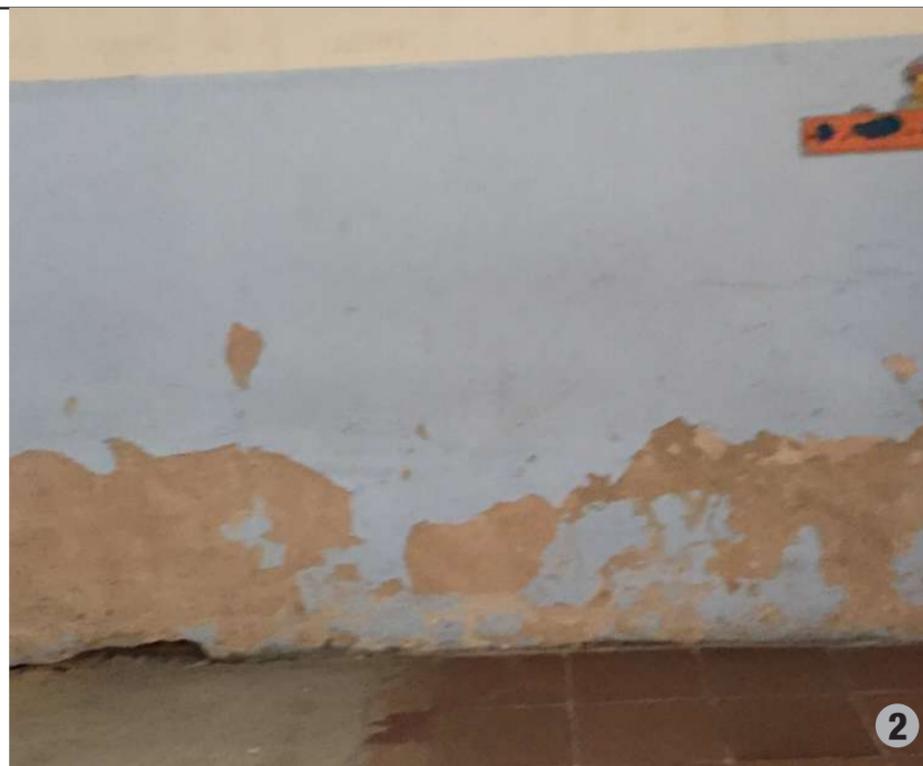
Fotografía #1, habitación con zócalo en cemento y capa de pintura color azul, guarda escobas en baldosa de gres color rojo; fotografía #2, pérdida de piso y capa de pintura en el zócalo; fotografía #3 y #6, vista general del espacio, piso en baldosa de gres.

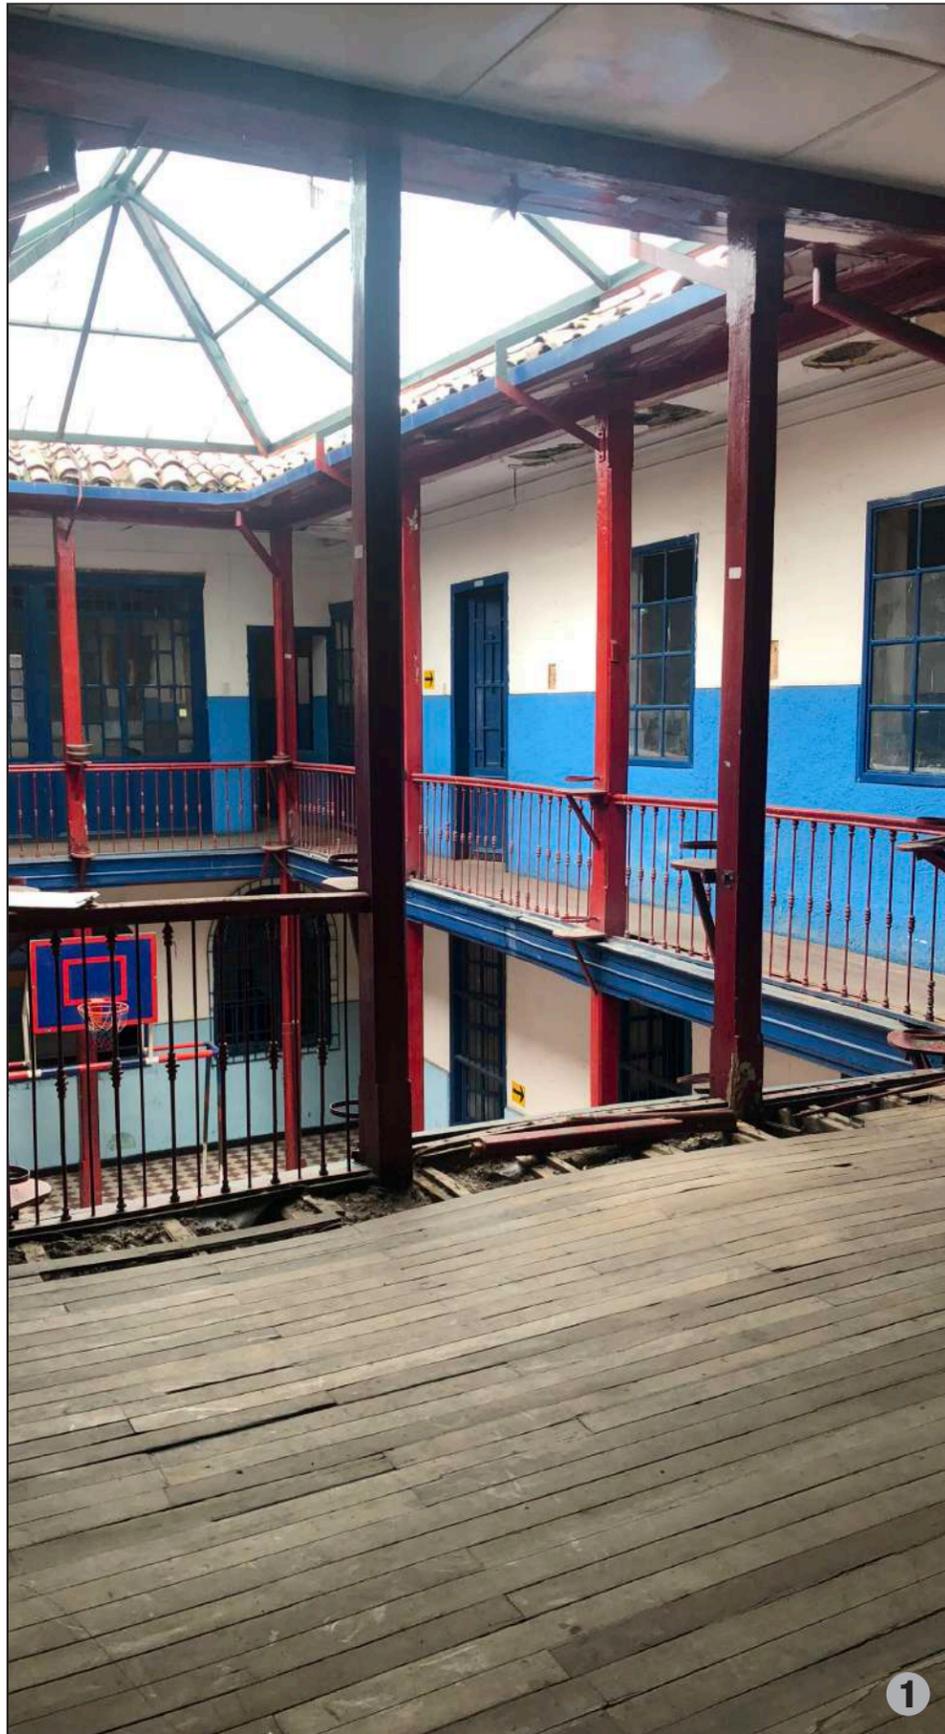
Fotografía #1, #2 y #3, vista general del hall de acceso principal al segundo nivel, zócalo en cemento con capa de pintura azul; fotografía #4 y #6, piso en listón de madera, pérdida de piso dejando a la vista la estructura en vigas de madera, barandas en madera con elementos en forja y pie derechos en madera.
