Maestría en Conservación del Patrimonio Cultural Inmueble

PROYECTO CASA CARRERA 4
BOGOTÁ D.C
CARRERA 4 # 10-32

FICHAS FOTOGRÁFICAS

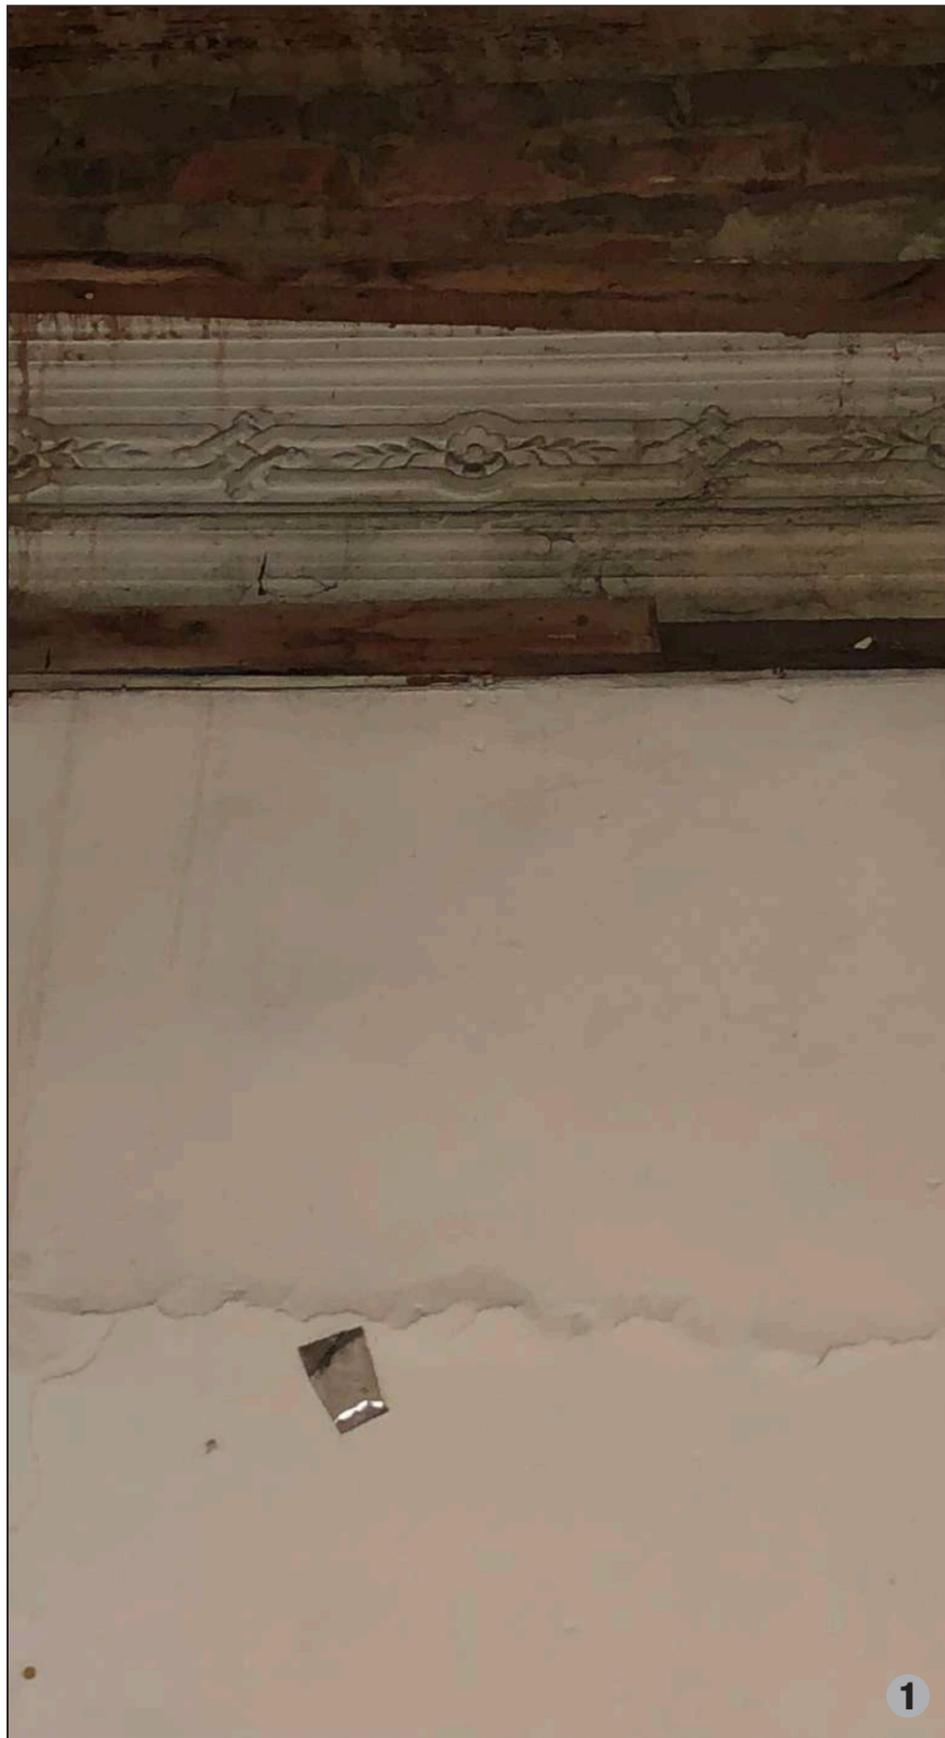
Fotografía #1, #2, habitación principal, vista de estructura de la cubierta y la estructura del cielo raso; fotografía #2 se evidencian dos puertas ventanas en madera; fotografía #4, #5, zócalo en cemento con capa de pintura color amarillo; fotografía #6, piso en listón de madera con una pérdida de este en sentido horizontal del espacio.

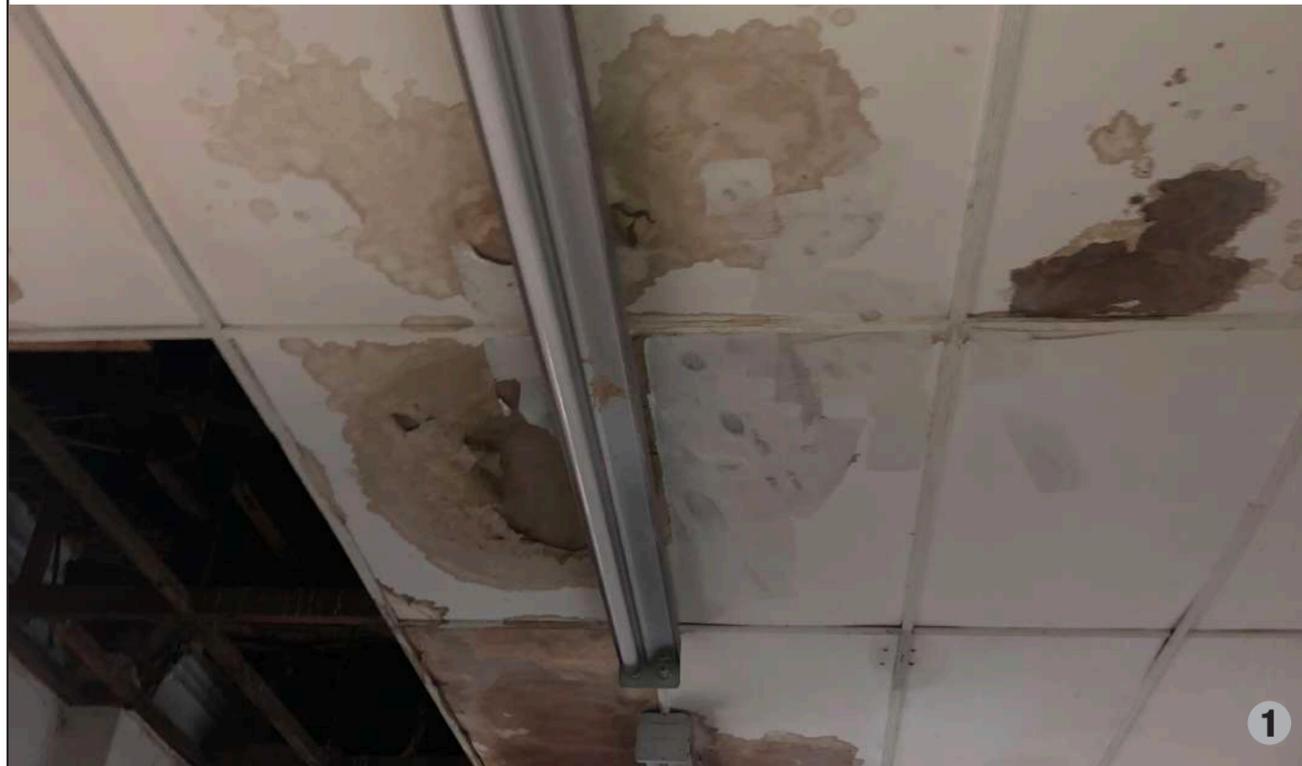
Fotografía #1, habitación, cielo raso modular en aglomerado con lamparas de luz fluorescentes; fotografía #2 y #3, piso en listón de madera, se evidencian algunas pérdidas de este, además que a lo largo del espacio se encuentra en dos sentidos; fotografía #4, zócalo en cemento.

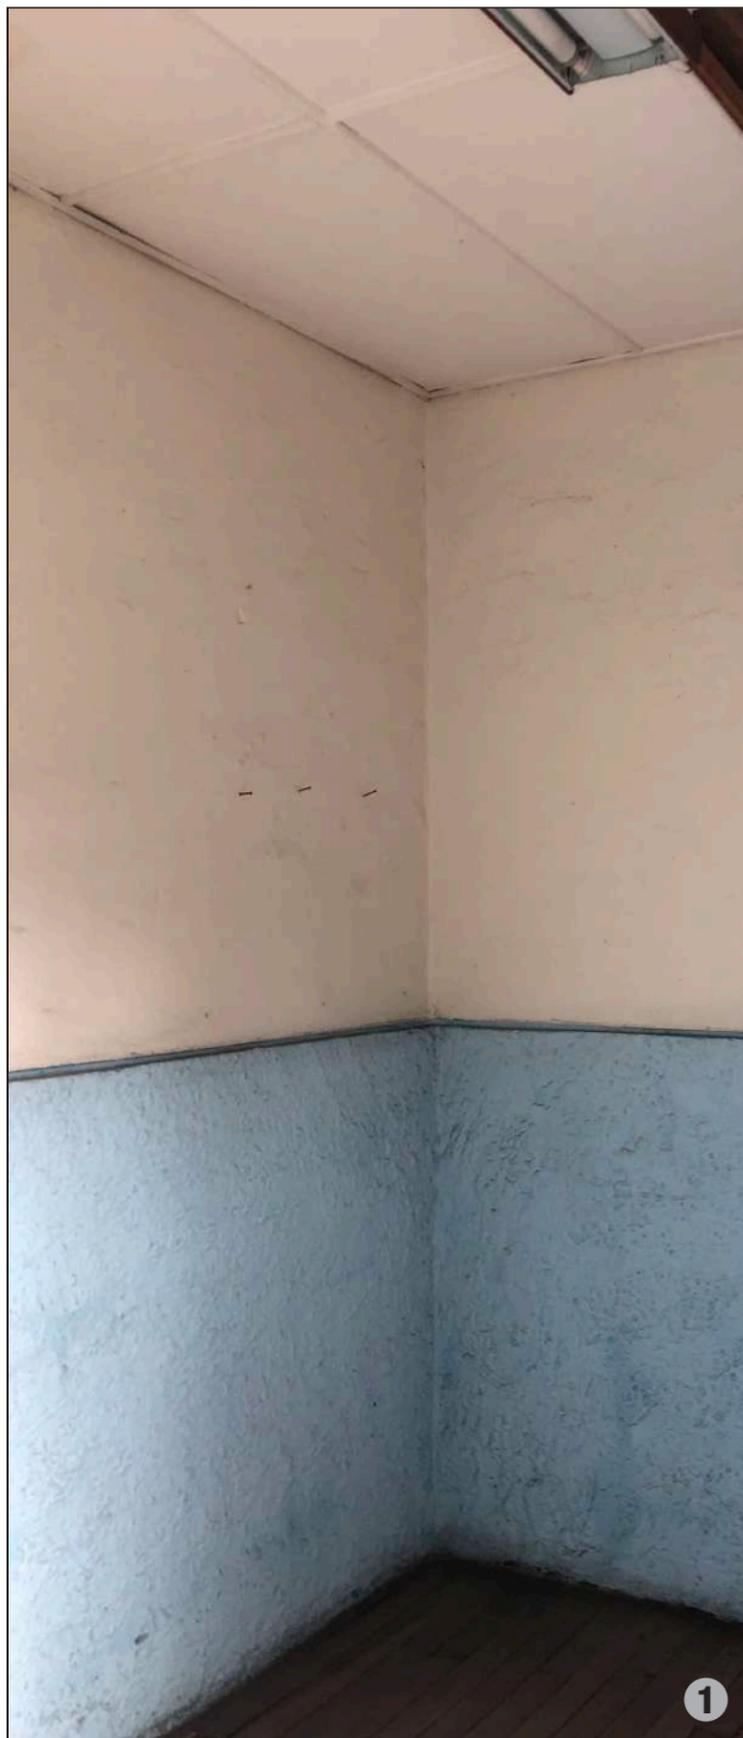
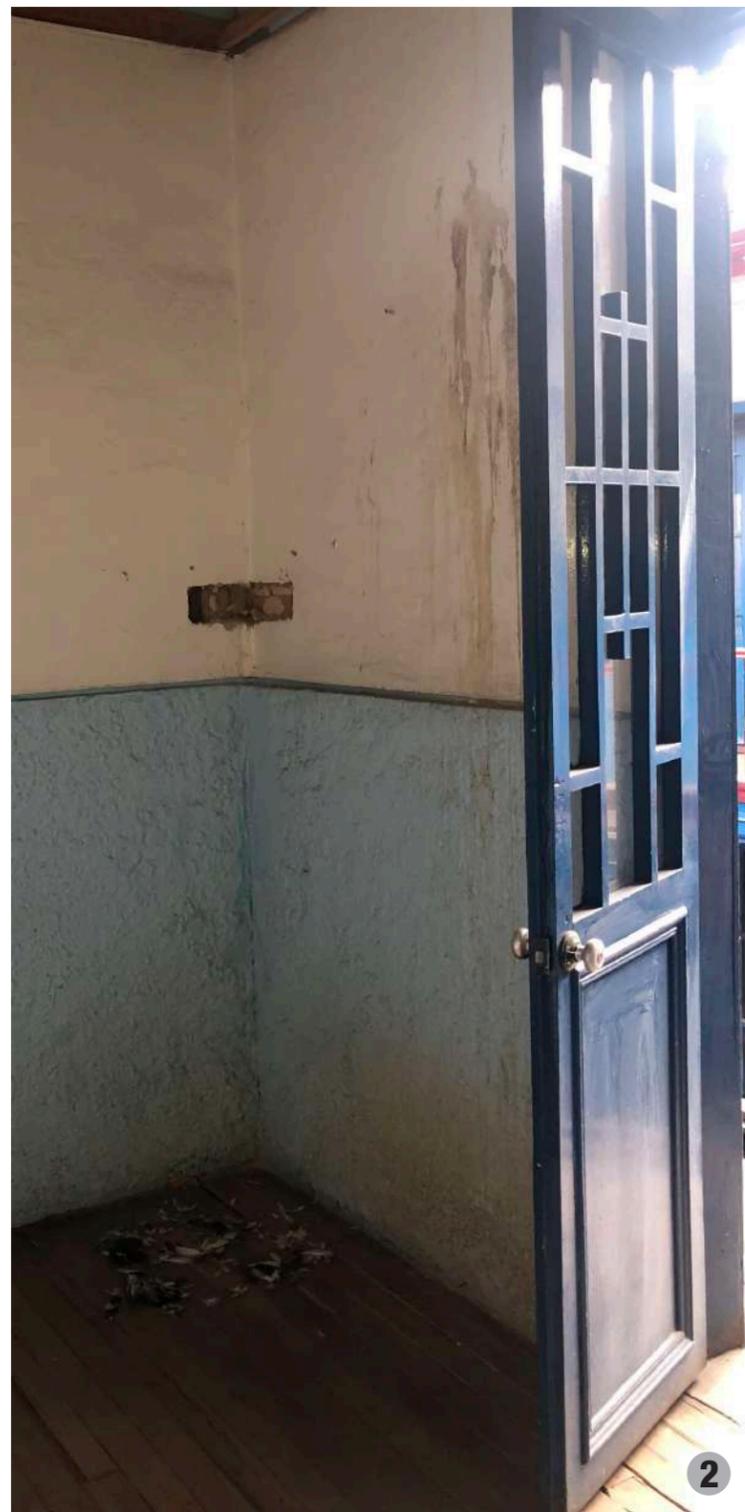
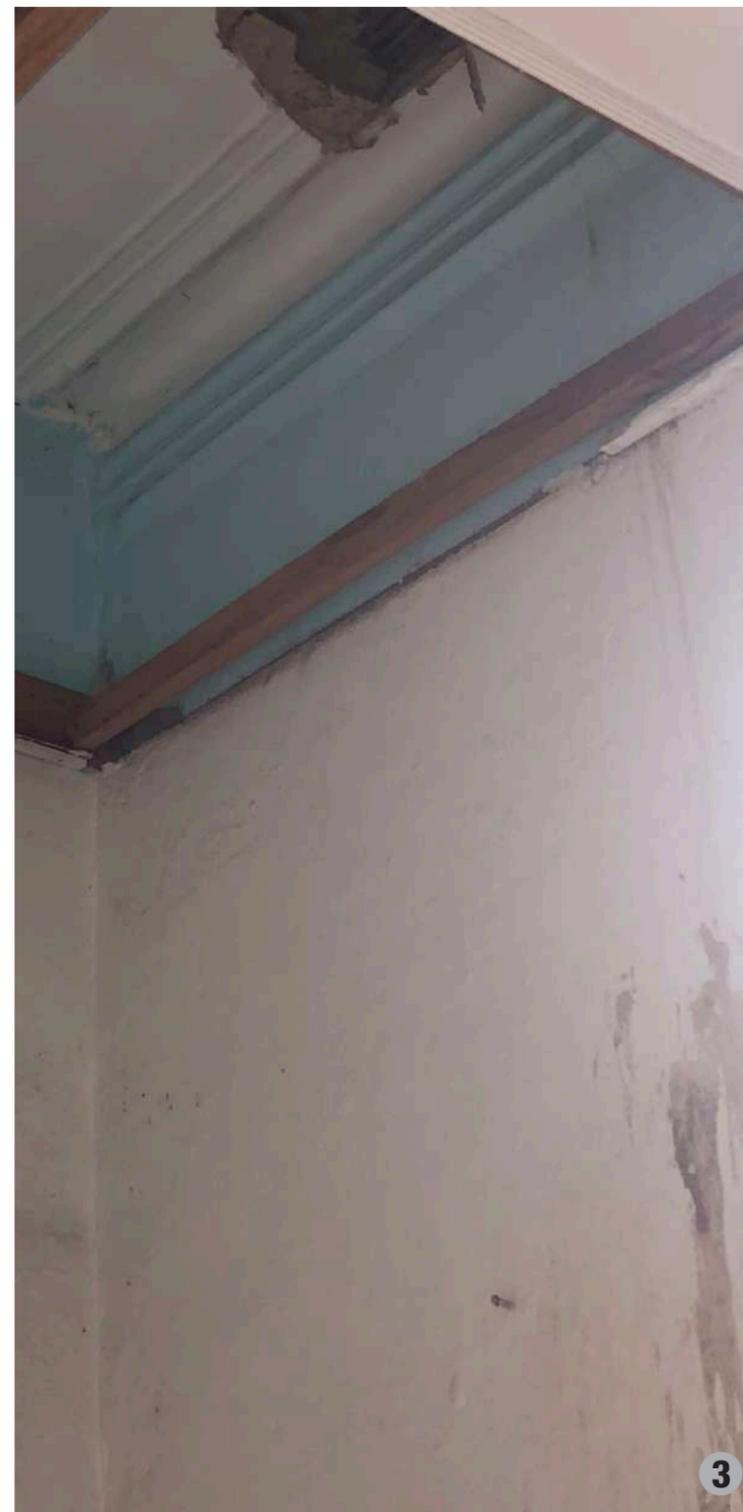
Fotografía #1, habitación piso en listón de madera, zócalo en cemento con capa de pintura color azul, cielo raso modular en aglomerado; fotografía #2, puerta en madera con capa de pintura color azul; fotografía #3, se evidencia faltante de cielo raso y a su vez se observa cornisa por encima de la estructura del cielo raso.

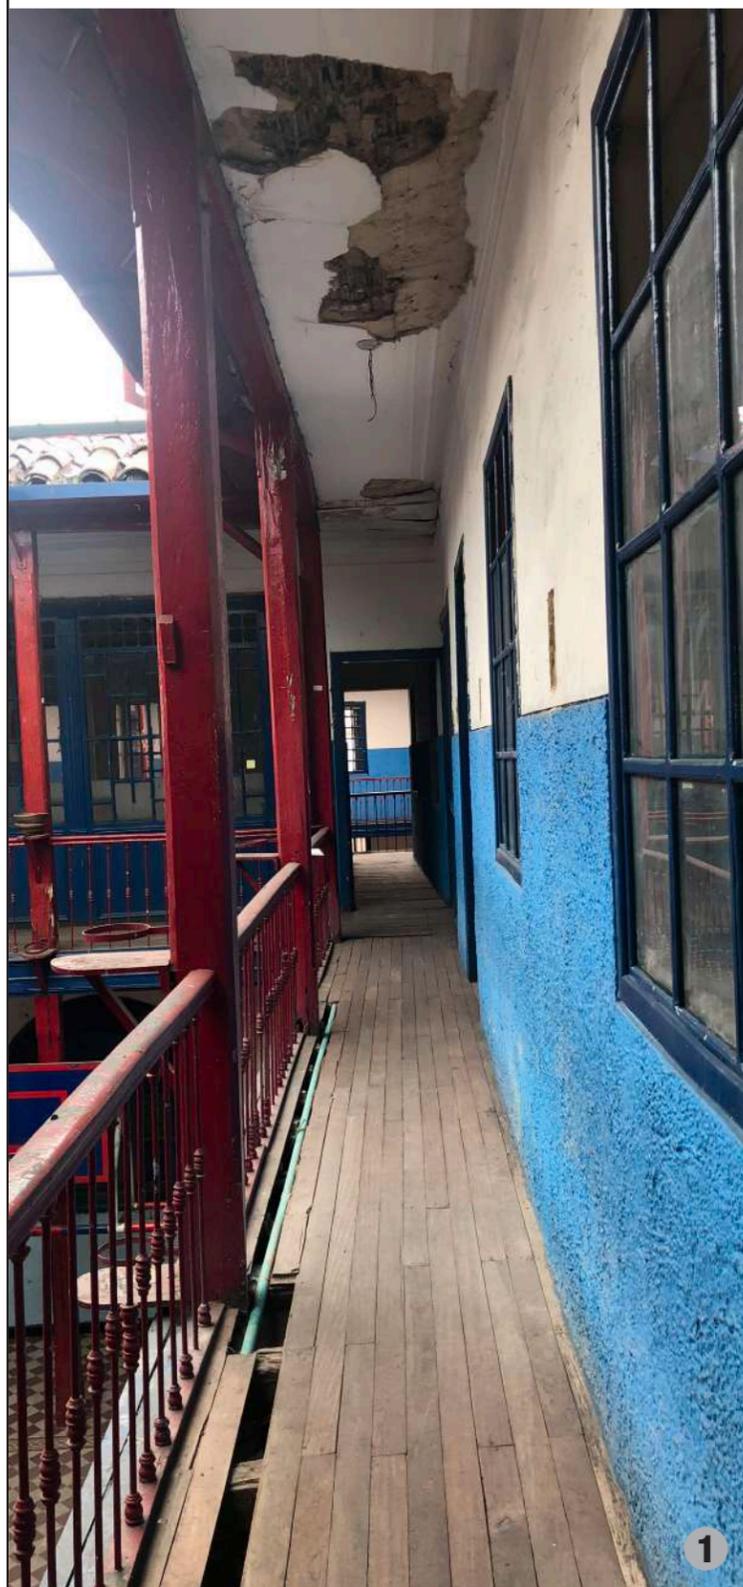
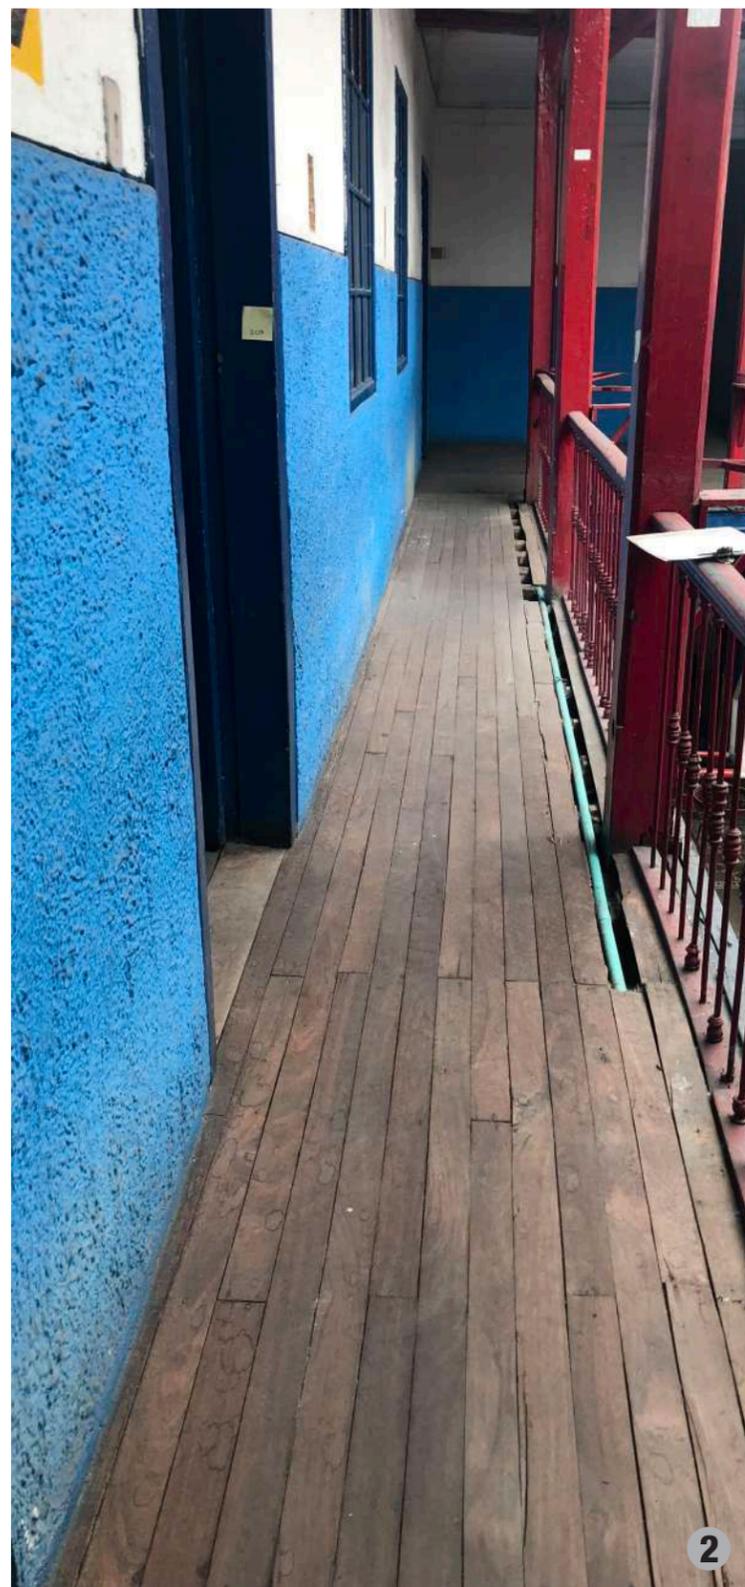
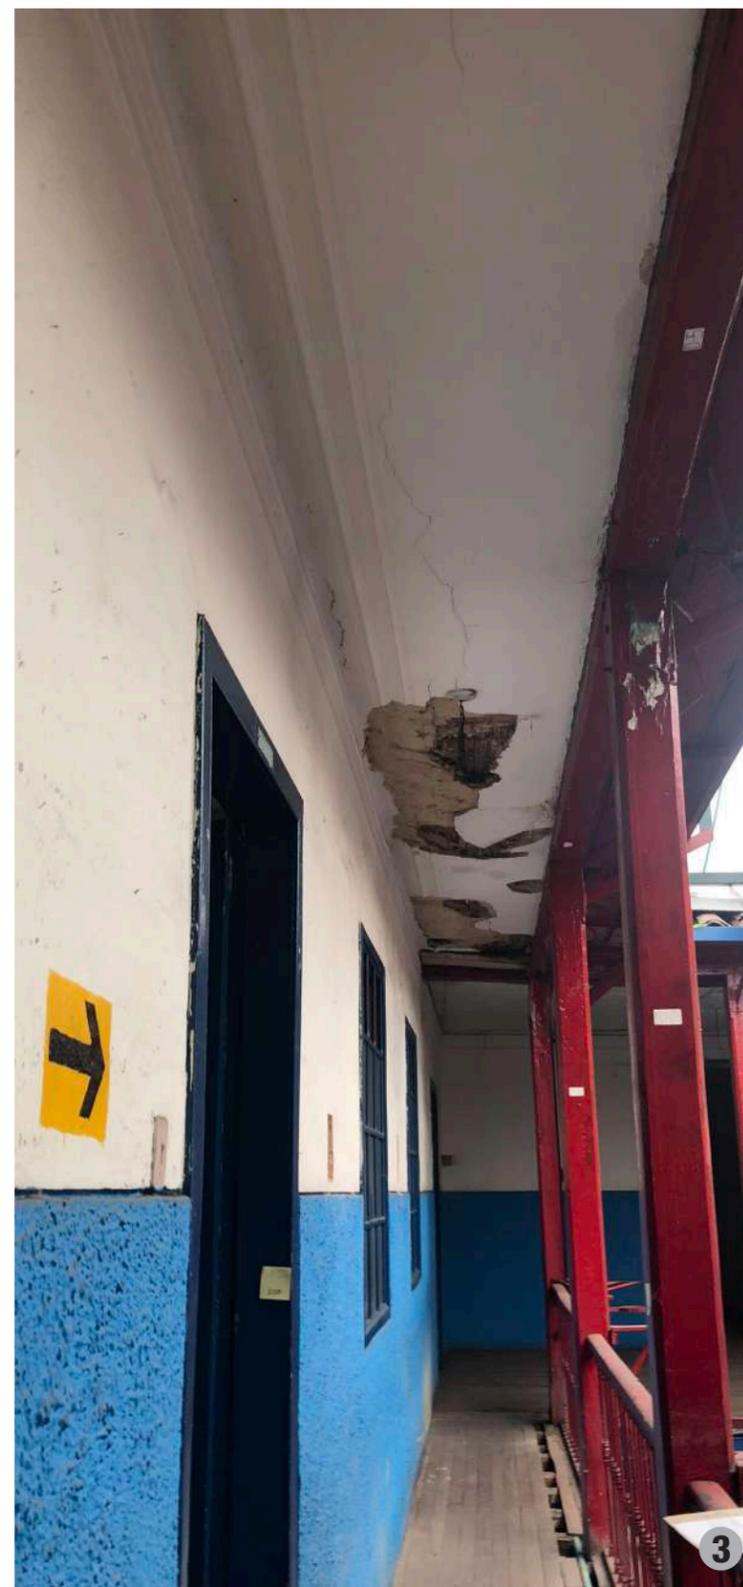
Fotografía #1, pasillo longitudinal del patio principal en el segundo nivel, zócalo en cemento con capa de pintura color azul; fotografía #2, piso en listón de madera con piezas faltantes; fotografía #3, cielo raso en chusque con perdida en algunos puntos.

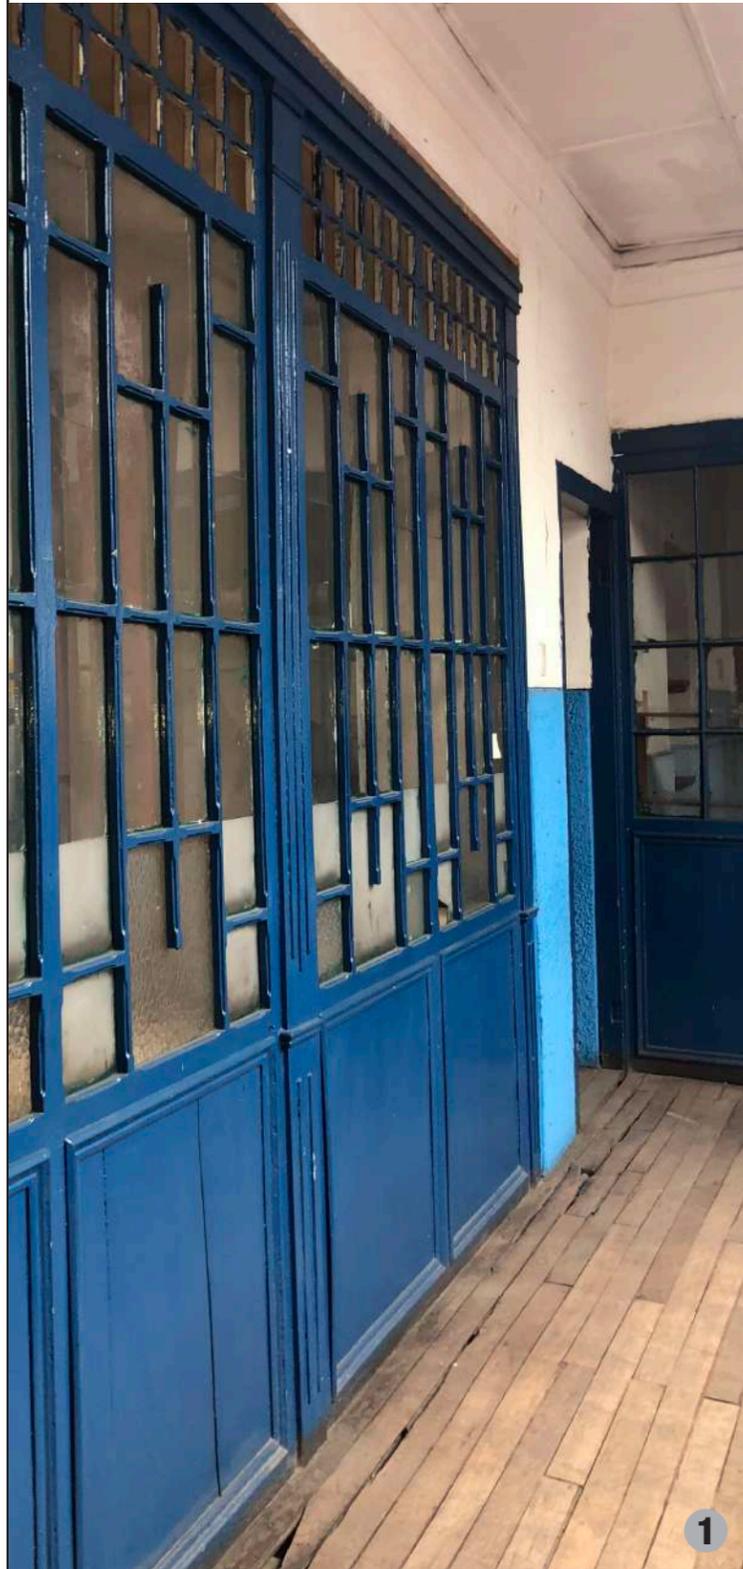
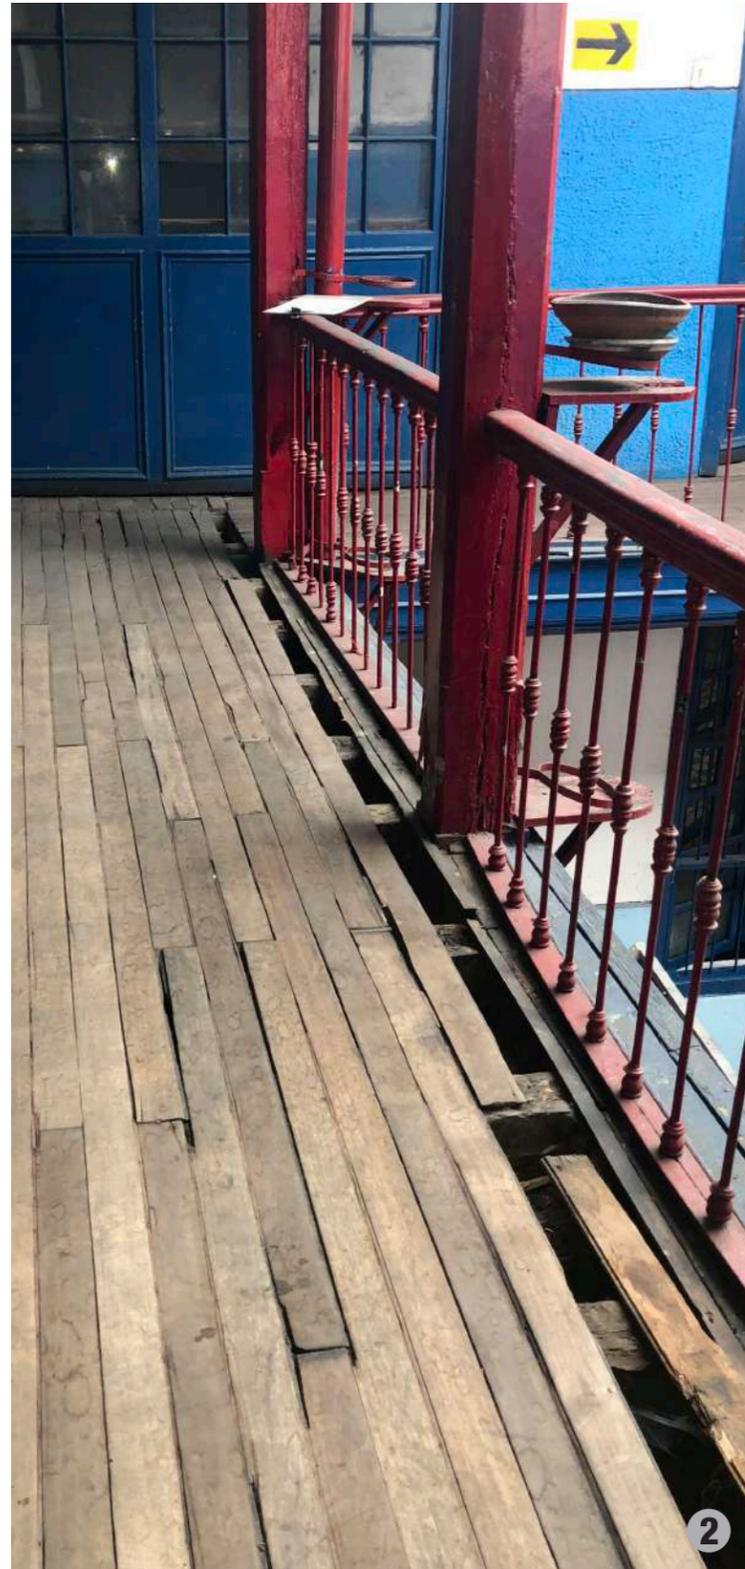
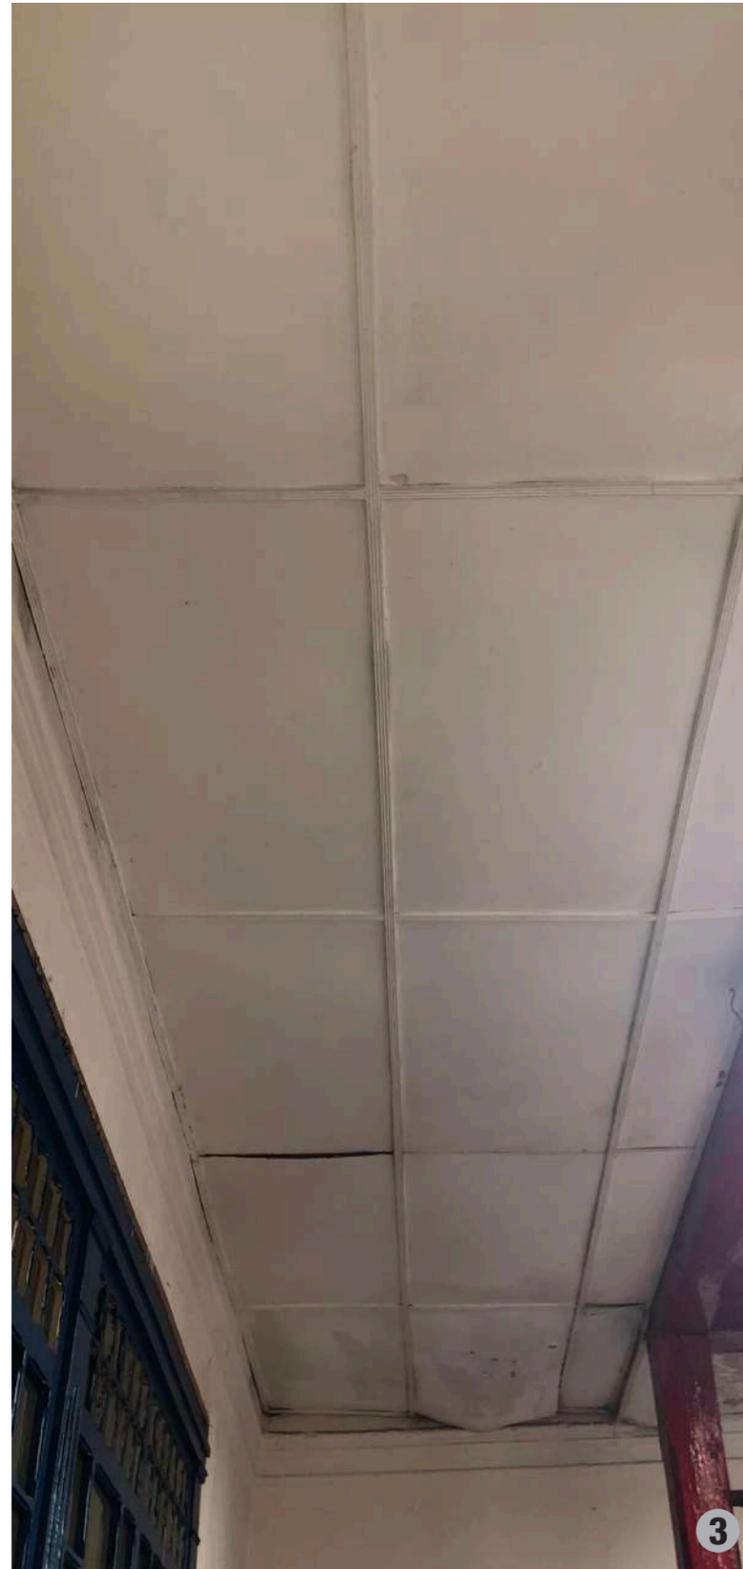
Fotografía #1 y #2, vista general pasillo transversal del patio principal en el segundo nivel, piso en listón de madera con piezas faltantes, se evidencia la estructura en vigas de madera, baranda en madera con elementos en forja; fotografía #3, cielo raso modular en aglomerado.

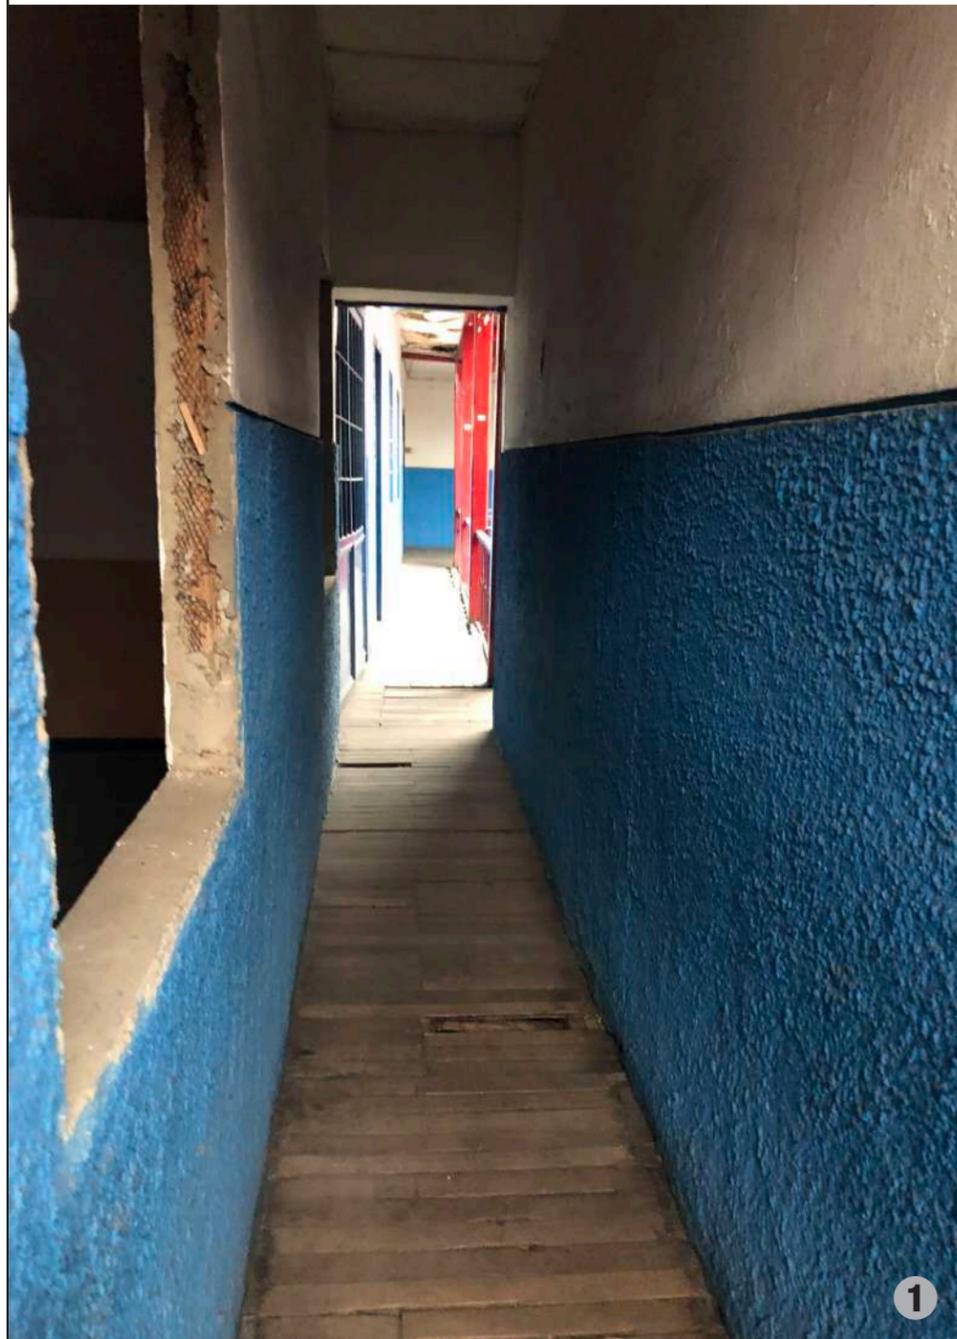
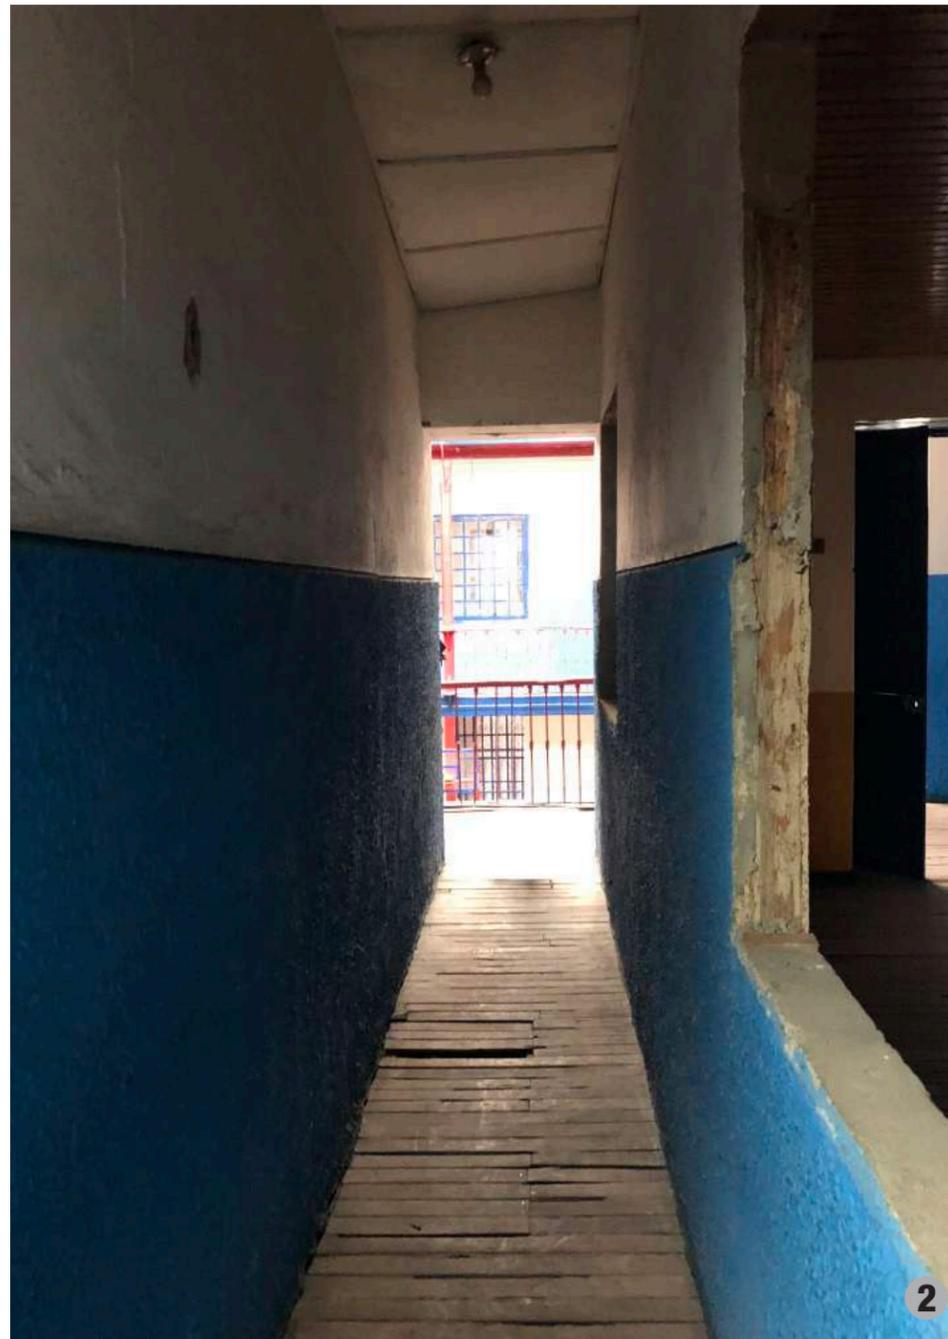
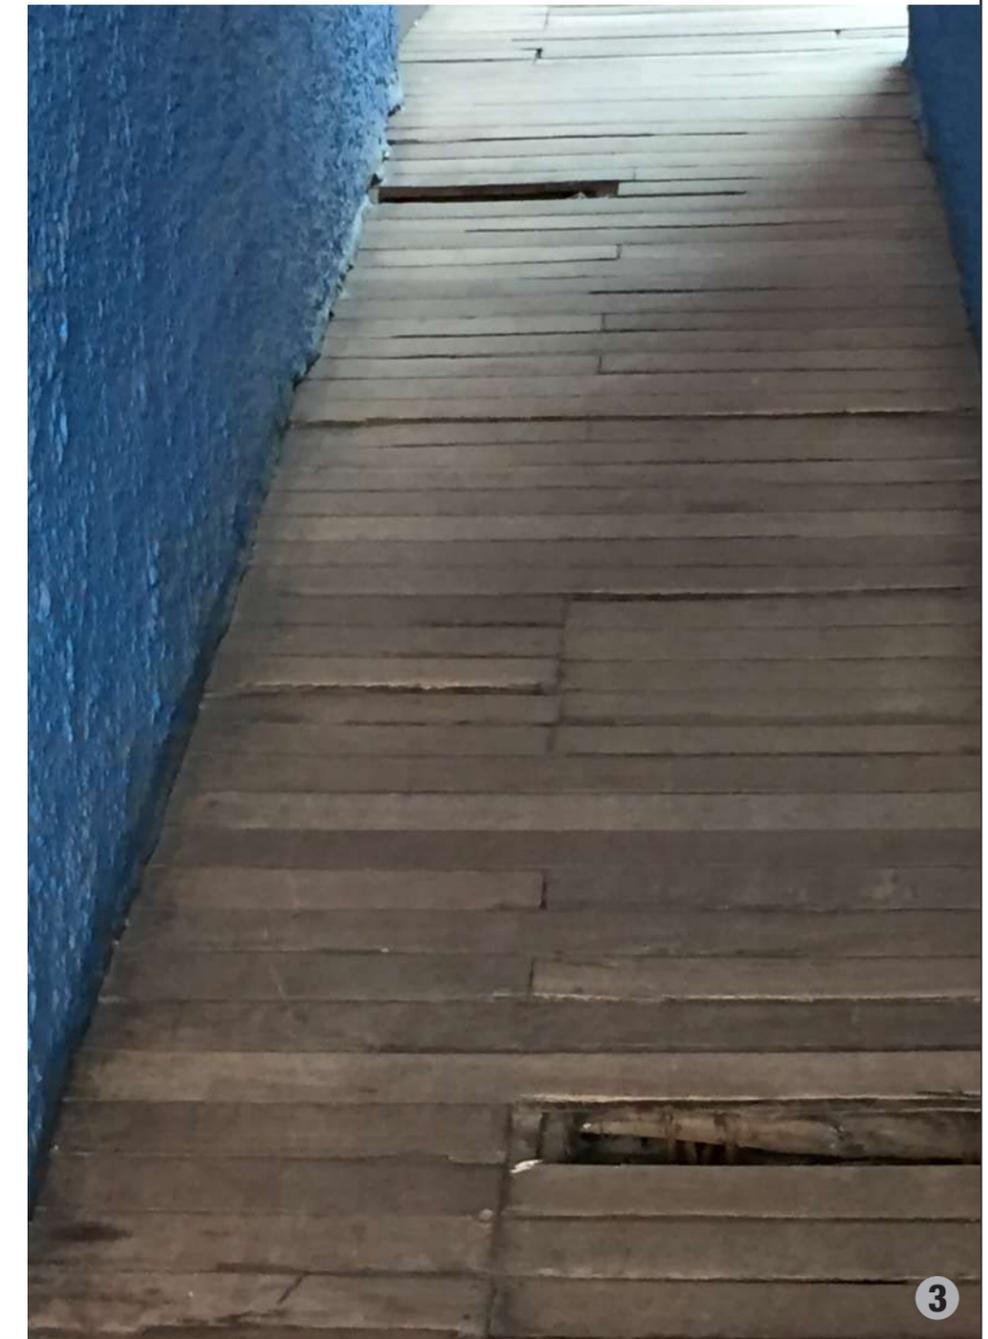
Fotografía #1 y #2, pasillo de empalme entre el patio principal y el traspatio, zócalo en cemento con capa de pintura color azul; fotografía #3, piso en listón de madera con pérdida de algunas piezas.

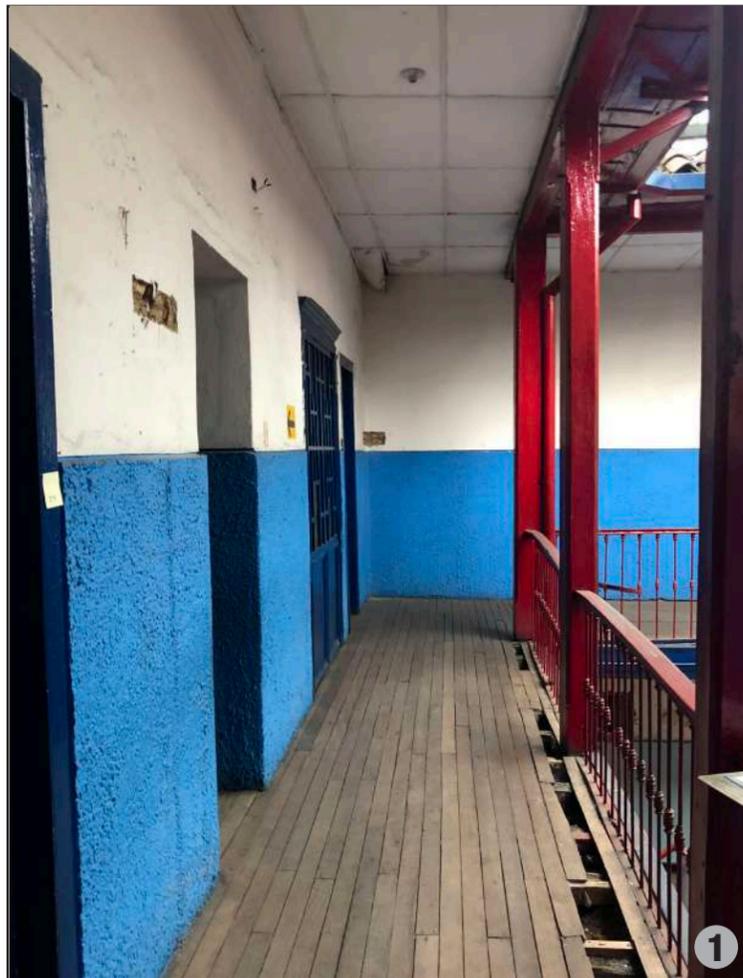
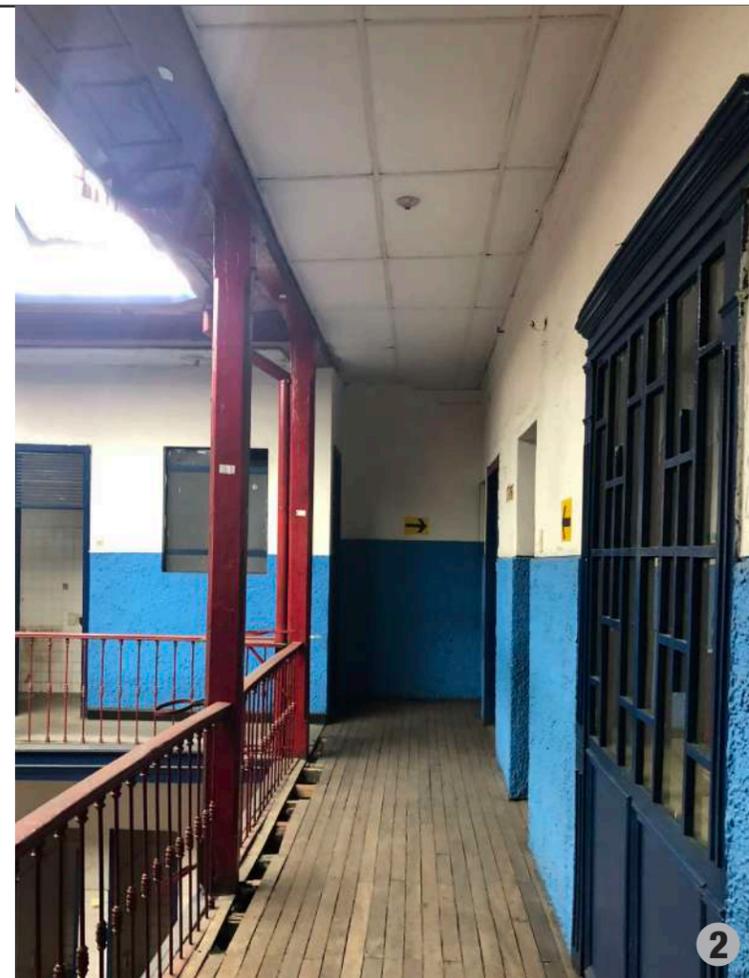
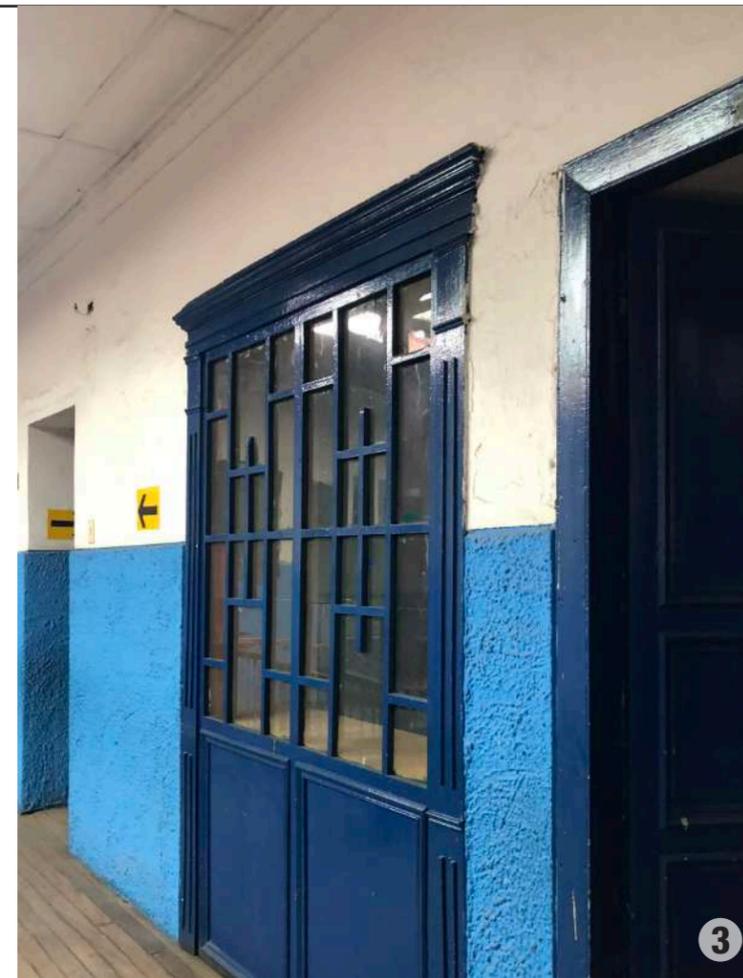
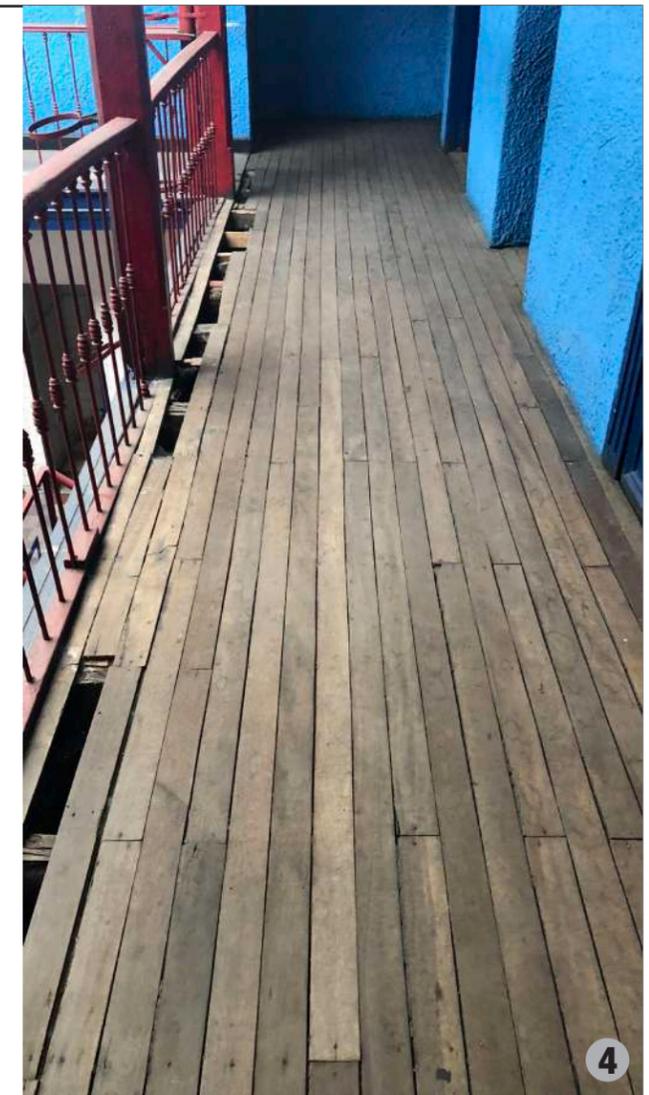
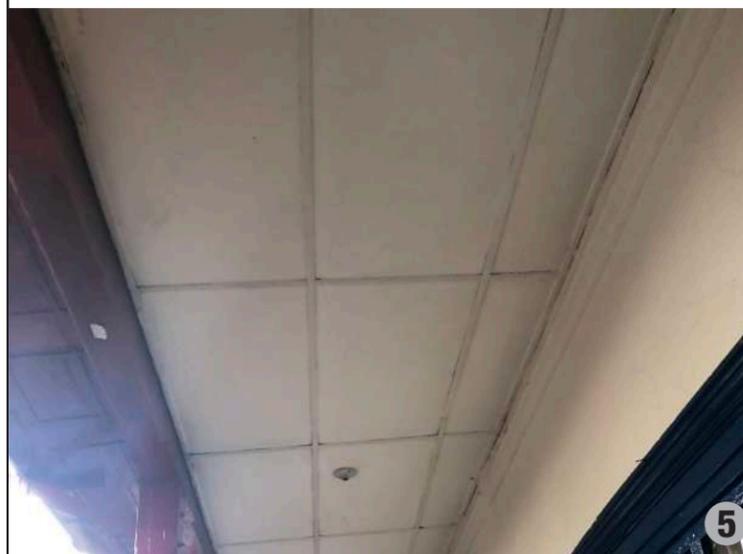
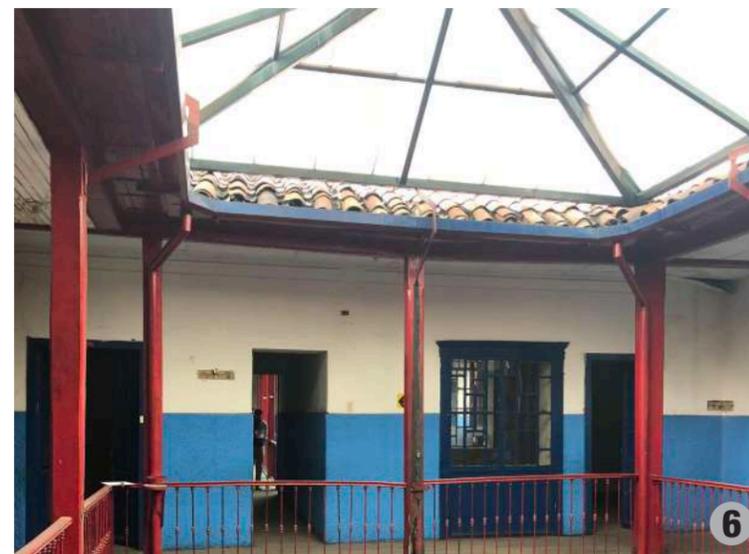
Fotografía #1 y #2, vista general pasillo transversal del traspatio; fotografía #3, puerta ventana en marco de madera con capa de pintura azul, zócalo en cemento; fotografía #4, piso en listón de madera con piezas faltantes, se evidencia parte de la estructura en vigas de madera del entrepiso; fotografía #5, cielo raso modular en aglomerado.
