Maestría en Conservación del Patrimonio Cultural Inmueble

PROYECTO CASA CARRERA 4
BOGOTÁ D.C
CARRERA 4 # 10-32

FICHAS FOTOGRÁFICAS

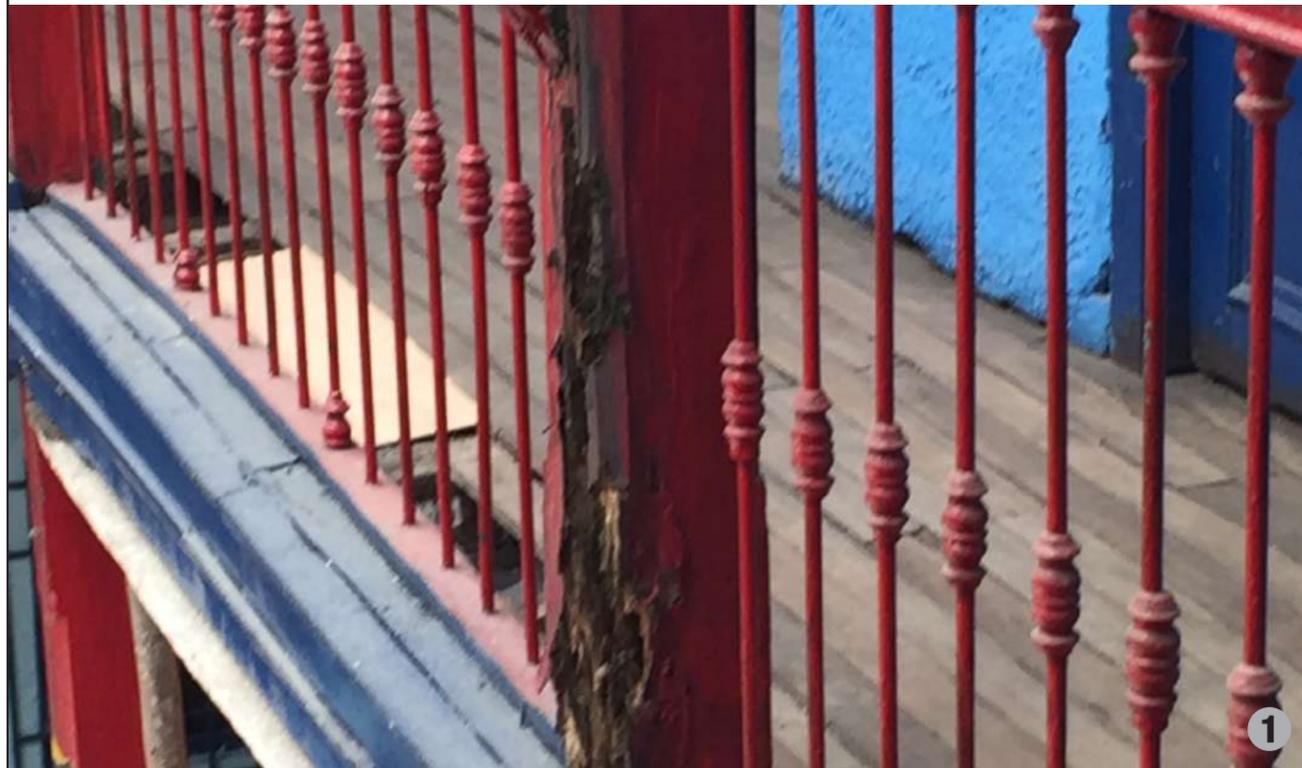
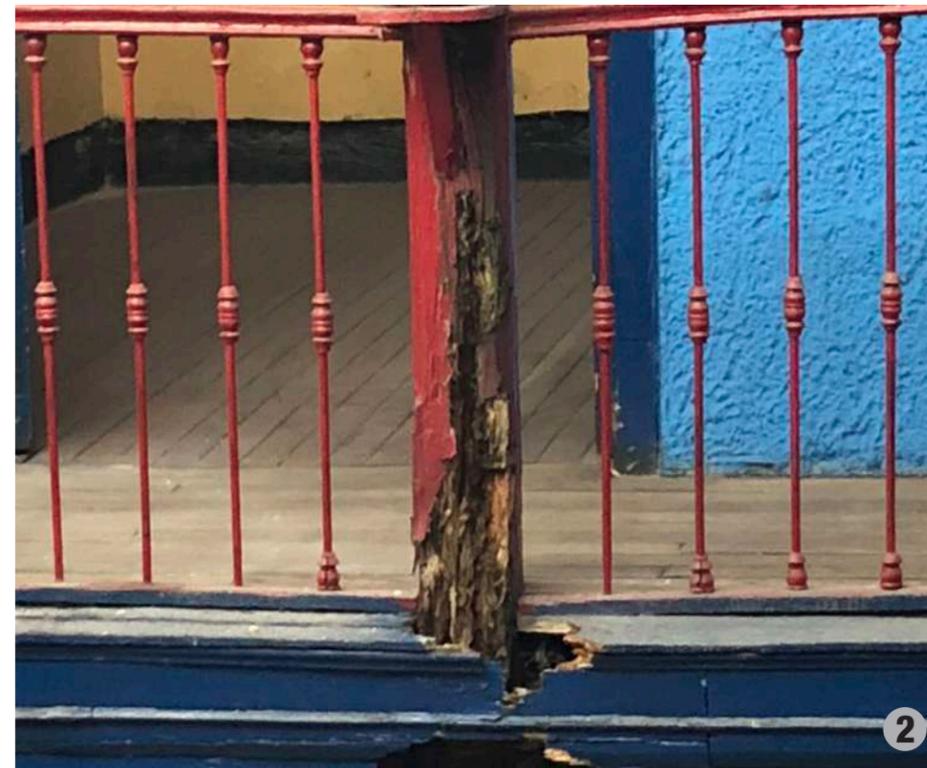
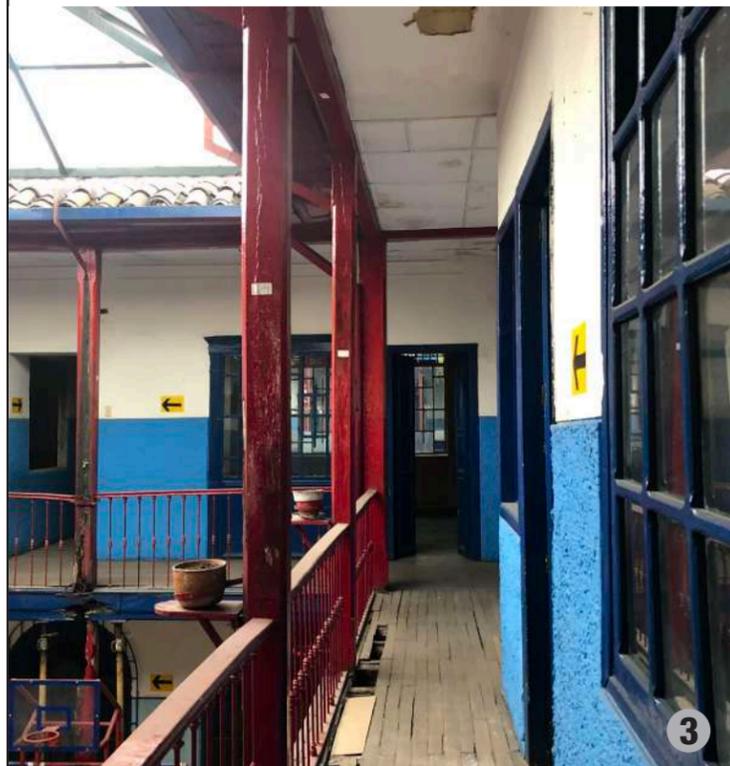
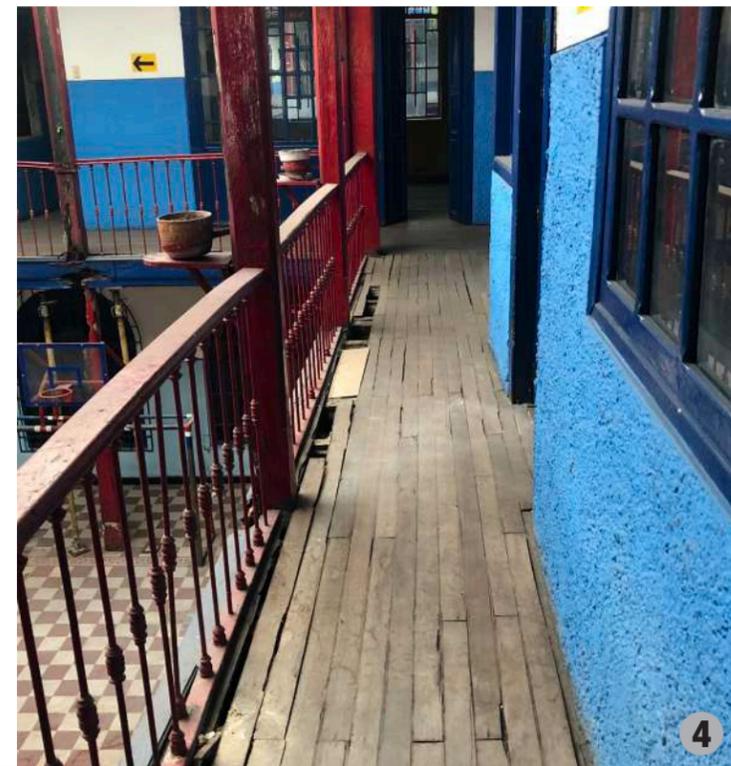
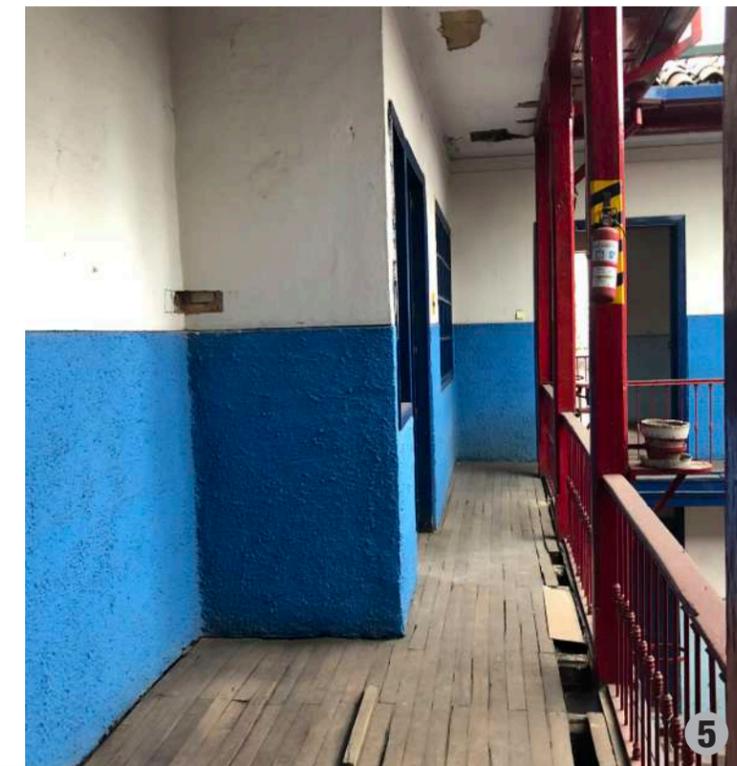
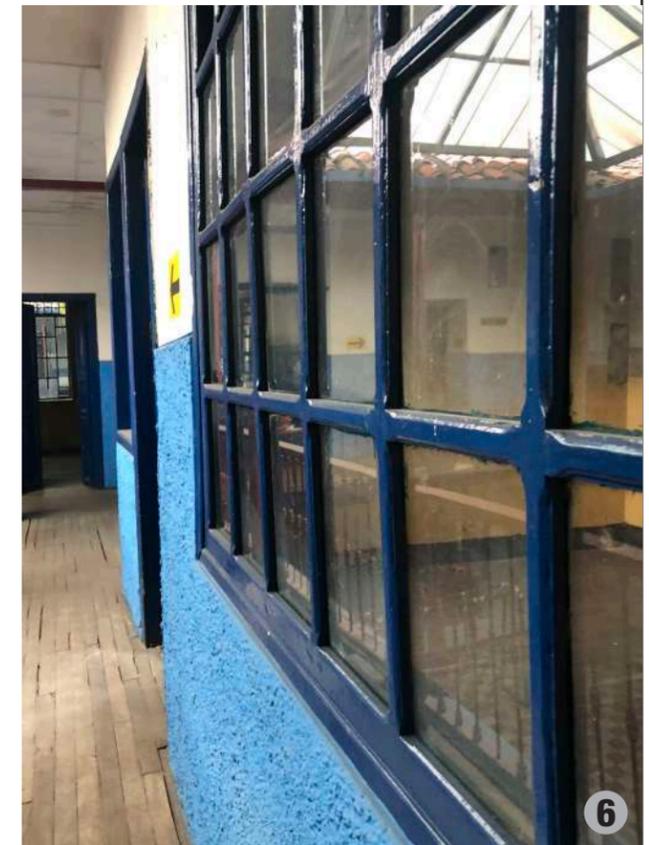
Fotografía #1 y #2, se evidencia daño en pie derecho central, baranda en madera con elementos en forja , fotografía #3 y #5, vista general del espacio, piso en listón de madera con piezas faltantes, zócalo en cemento con capa de pintura azul.

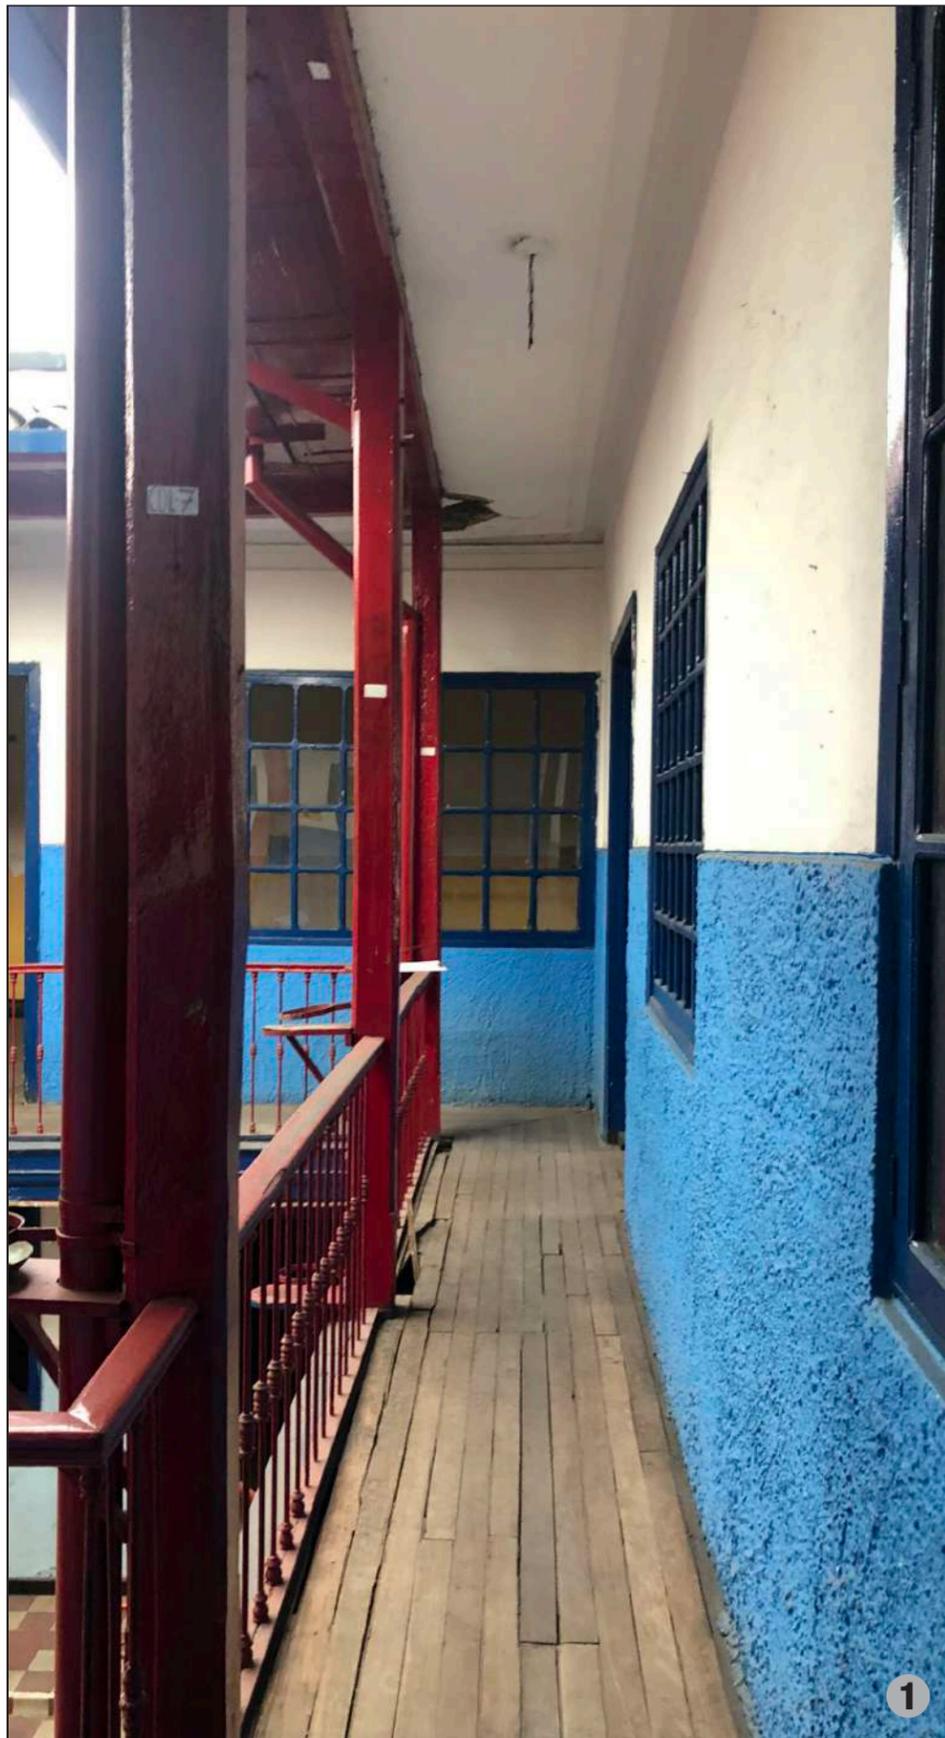
Fotografía #1, vista general del pasillo longitudinal del traspatio; fotografía #3, cielo raso en chusque con acabado en yeso, pérdida de secciones del acabado en yeso; fotografía #4, cambio de sentido en piso de listón de madera.
