**Acercamiento a la conservación preventiva para la obra
del arquitecto Víctor Schmid a partir de tres de sus
obras en Bogotá**

Verdney Fonseca Lamprea

Universidad Nacional de Colombia
Facultad de Artes, Instituto de Investigaciones Estéticas
Bogotá, Colombia
2019

Magister en Conservación del Patrimonio Cultural Inmueble

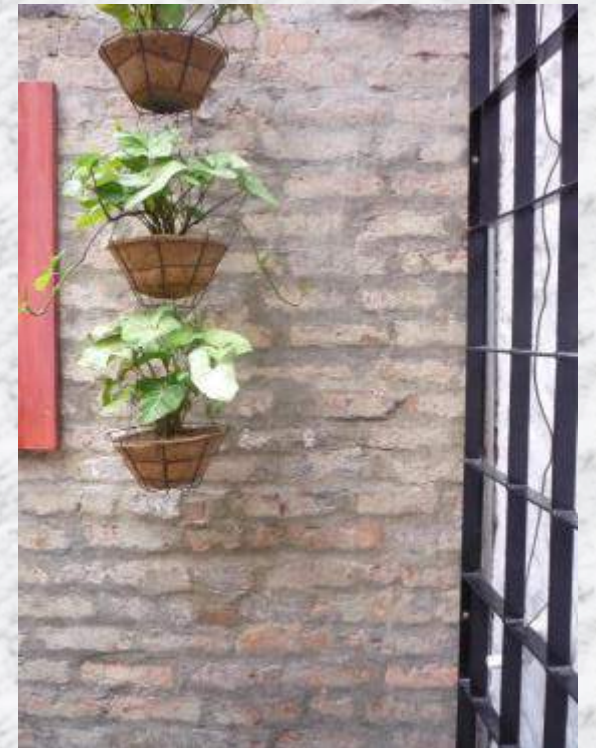
DETALLE INTERIOR CASA
MEIRHAUSEN QUINTA
CAMACHO

- Por capilaridad, que se transfiere desde el suelo, atravesando la cimentación y transmitiéndola a los muros tanto portantes como divisorios, especialmente si son construcciones de ladrillo y piedra, que puede afectarlos en alturas significativas, alterando parcialmente la composición física y química del material, se puede manifestar comúnmente con manchas ascendentes, delimitada por unas manchas blancas denominadas eflorescencias.

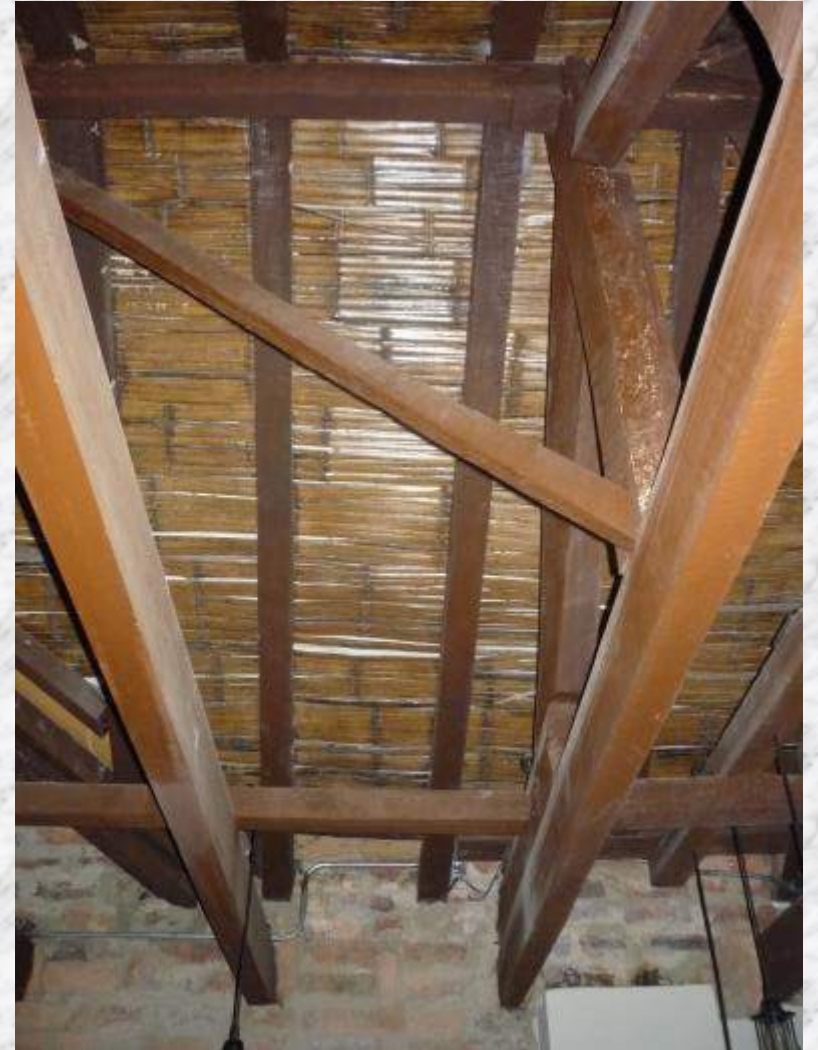
DETALLE CUBIERTA CASA
MEIRHAUSEN QUINTA CAMACHO

- La humedad también afecta las condiciones de las carpinterías de madera, que pueden comprometer la totalidad de las piezas acelerando el proceso de pudrición de las mismas.
- La condensación, la cual se refiere al vapor de agua en el medio ambiente, esta se puede presentar por la condición de los pisos en tablón, que por lo general se encuentran en los espacios de primer piso y en los patios, este agente puede afectar los inmuebles que cuenta con espacios encerrados y sin una debida ventilación.

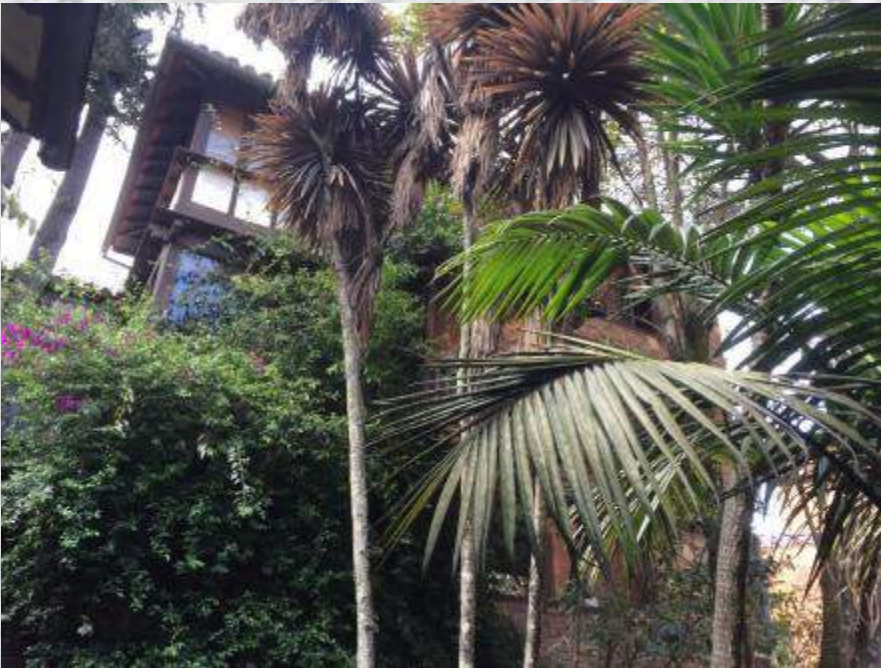
DETALLE EXTERIOR CASA KLAUS BELLAVISTA

En este tipo de agentes de deterioro de las edificaciones, está referido a las modificaciones de los muros y otros elementos portantes, ya sea por cargas que pueden afectar principalmente la estabilidad de los componentes principales del inmueble.
