C. Anexo: Fichas del estado de conservación de la sillería.

CORO DE SAN AGUSTÍN DE BOGOTÁ
EVALUACIÓN DEL ESTADO DE CONSERVACIÓN

ID	ASIENTO No:	ESTALO PRIORAL	TEMA PINTURA DORSAL:	Anunciación: Arcángel Gabriel custodio - Virgen María	Pág. 1
----	-------------	----------------	----------------------	---	--------

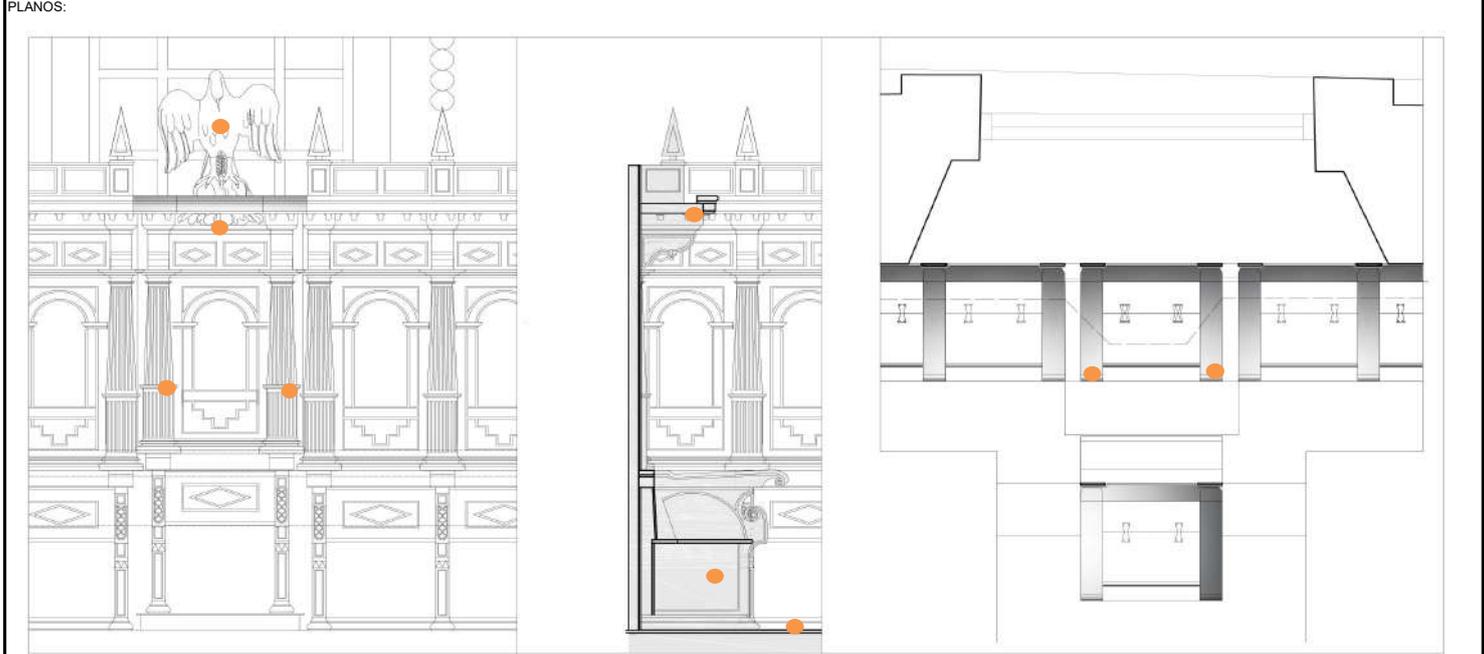
TIPO DE ELEMENTO	ELEMENTO	TIPO DE LESIÓN SEGUN SU CAUSA										
		FÍSICA	MECÁNICA	CAUSAS BIOTICA		ABIOTICA		CAUSA INDIRECTA		ANTROPOGÉNICAS	AGENTES PATÓGENOS	AGRAVANTES
				INSECTO	HONGO	HUMEDAD	FUEGO	DISEÑO (MATERIAL, GEOMETRÍA)	EJECUCION (SISTEMA, TÉCNICA)			
Sistema estructural	Estructura											
Elemento no estructural	Escultura pelicano											No está fijada
	Cornisamento					Mancha				Faltante en florón de yeso		
	Orden, pilastras									Restitución de moldura en basas		
	Tablero pintura											
	Espaldar											
	Brazo izquierdo									Buido		
	Brazo derecho									Buido		
	Lateral izquierdo							Deformación				
	Lateral derecho											
	Asiento											
	Bisagras											
	Pavimento		Rajado							Mancha		
	Acabado

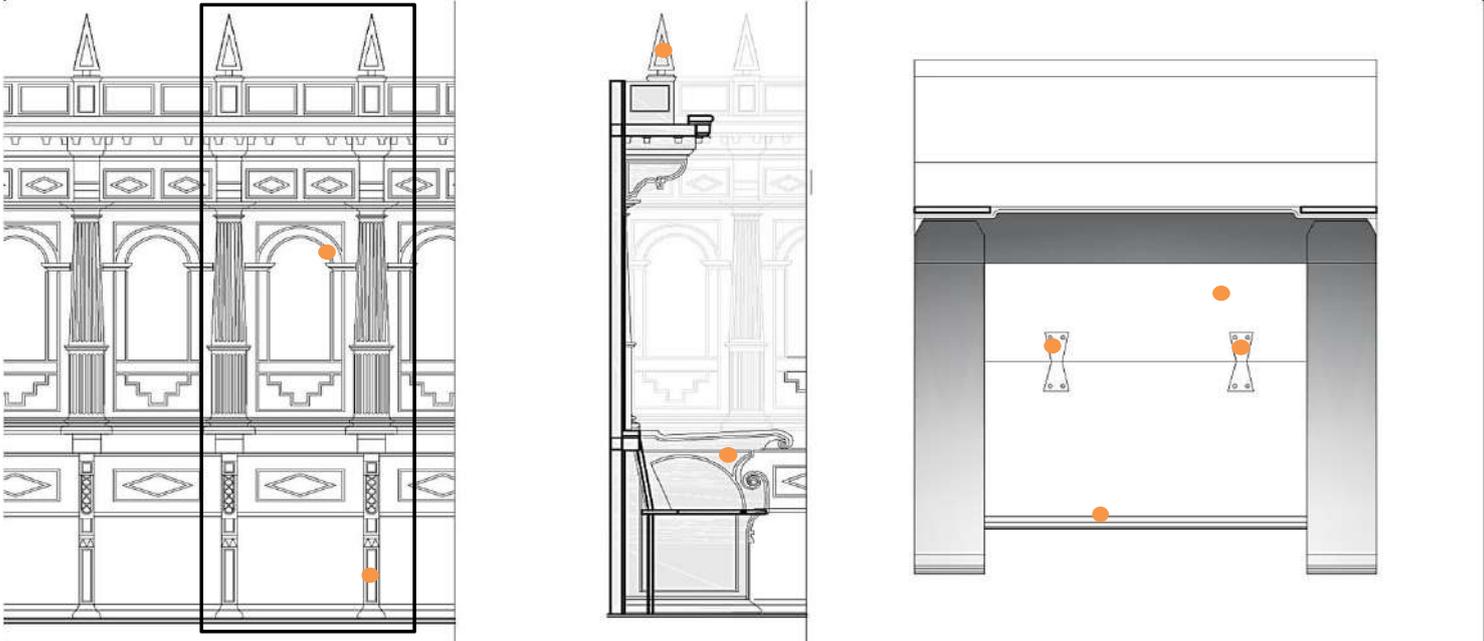
TIPO DE ELEMENTO	ELEMENTO	TIPO DE LESIÓN SEGUN SU CAUSA											
		FÍSICA	MECÁNICA	CAUSAS				CAUSA INDIRECTA		ANTROPOGÉNICAS	AGENTES PATÓGENOS	AGRAVANTES	
				BIOTICA		ABIOTICA		DISEÑO (MATERIAL, GEOMETRÍA)	EJECUCION (SISTEMA, TÉCNICA)				
				INSECTO	HONGO	HUMEDAD	FUEGO						
Sistema estructural	Estructura												
Elemento no estructural	Crestería	Variación cromática											
	Cornisamento												
	Orden, pilastras												
	Tablero pintura												
	Espaldar												
	Brazo izquierdo												
	Brazo derecho												
	Lateral izquierdo	Variación cromática									Erosión, Buido		
	Lateral derecho	Variación cromática											
	Asiento										Mancha		
	Bisagras												
	Pavimento		Rajado								Erosión		
	Acabado	Variación cromática

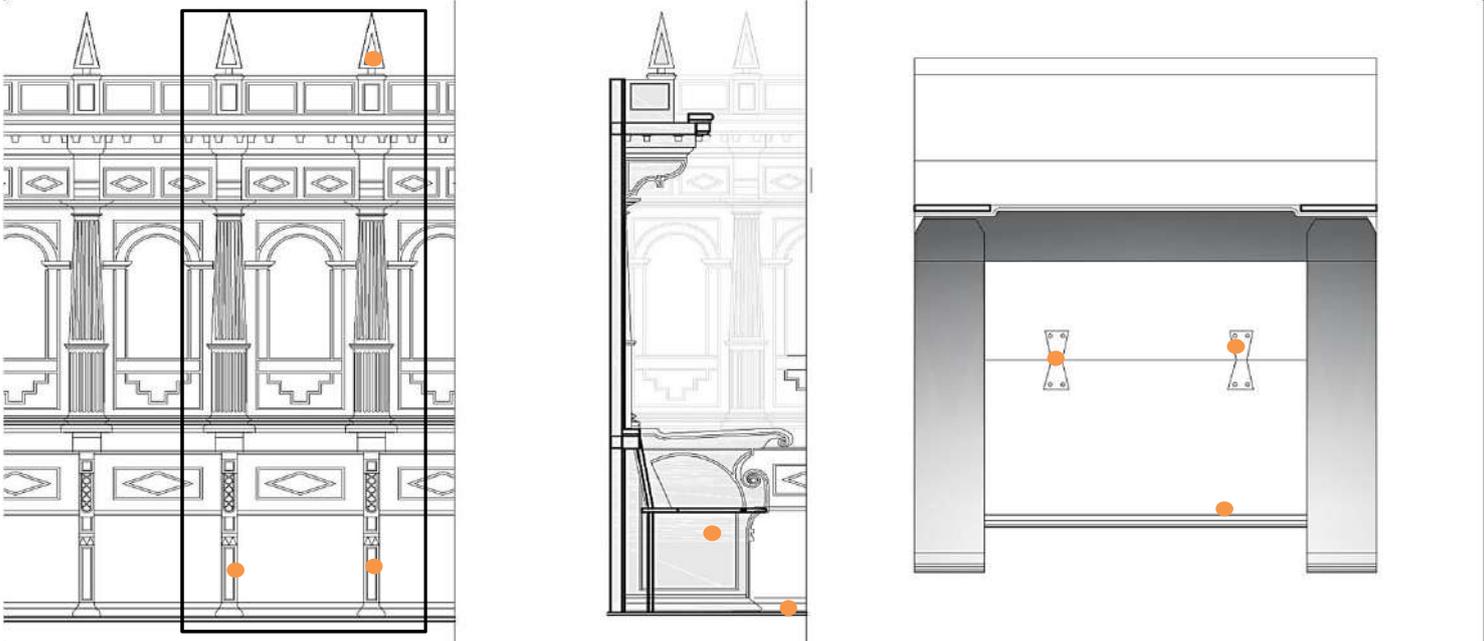
TIPO DE ELEMENTO	ELEMENTO	TIPO DE LESIÓN SEGUN SU CAUSA											
		FÍSICA	MECÁNICA	CAUSAS				CAUSA INDIRECTA		ANTROPOGÉNICAS	AGENTES PATÓGENOS	AGRAVANTES	
				BIOTICA		ABIOTICA		DISEÑO (MATERIAL, GEOMETRÍA)	EJECUCION (SISTEMA, TÉCNICA)				
				INSECTO	HONGO	HUMEDAD	FUEGO						
Sistema estructural	Estructura												
Elemento no estructural	Crestería	Variación cromática											
	Cornisamento												
	Orden, pilastras												
	Tablero pintura												
	Espaldar												
	Brazo izquierdo										Erosión		
	Brazo derecho										Erosión		
	Lateral izquierdo	Variación cromática									Rotura		
	Lateral derecho	Variación cromática									Erosión		
	Asiento		Rajado										
	Bisagras											Oxidación estable	
	Pavimento		Rajado								Erosión		
Acabado	Variación cromática									Macha

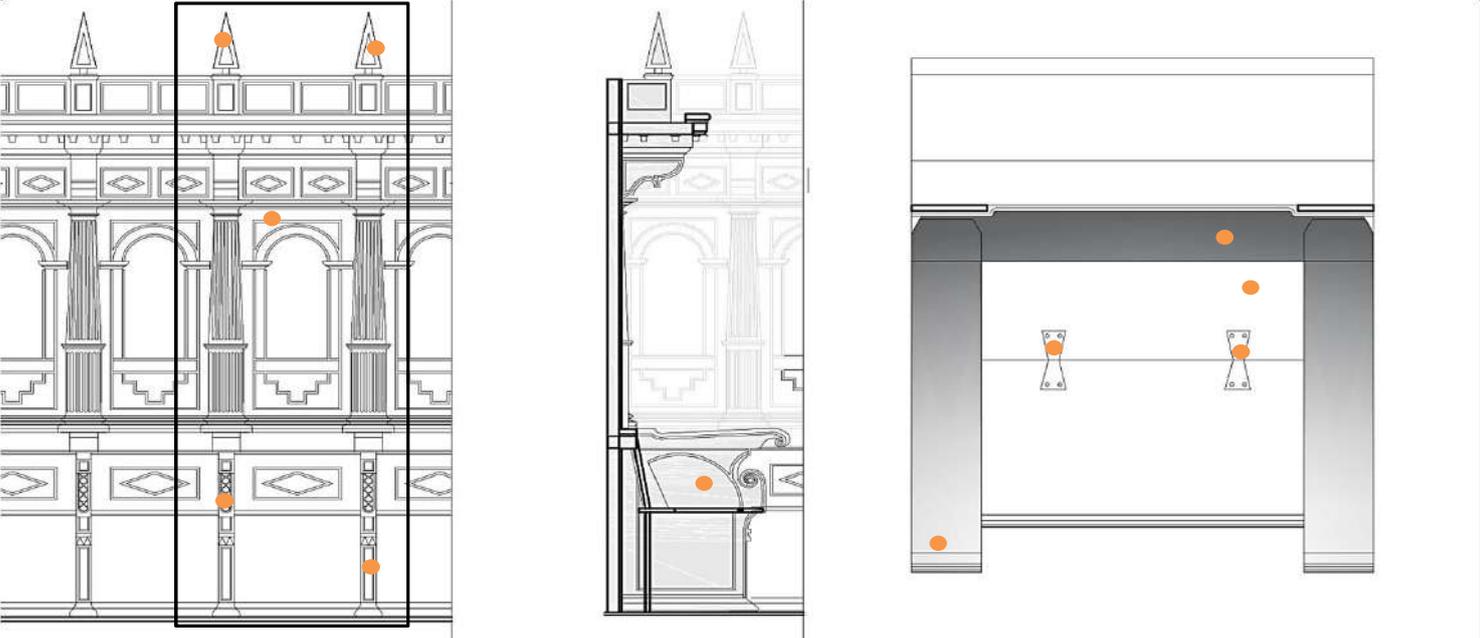
TIPO DE ELEMENTO	ELEMENTO	TIPO DE LESIÓN SEGUN SU CAUSA										
		FÍSICA	MECÁNICA	CAUSAS BIOTICA		CAUSAS ABIOTICA		CAUSA INDIRECTA		ANTROPOGÉNICAS	AGENTES PATÓGENOS	AGRAVANTES
				INSECTO	HONGO	HUMEDAD	FUEGO	DISEÑO (MATERIAL, GEOMETRÍA)	EJECUCION (SISTEMA, TÉCNICA)			
Sistema estructural	Estructura											
Elemento no estructural	Crestería	Variación cromática										
	Cornisamento											
	Orden, pilastras											
	Tablero pintura		Rajado									
	Espaldar											
	Brazo izquierdo											
	Brazo derecho											
	Lateral izquierdo	Variación cromática										
	Lateral derecho	Variación cromática	Erosión									
	Asiento									Mancha		
	Bisagras										Oxidación estable	
	Pavimento		Rajado							Mancha		
	Acabado	Variación cromática

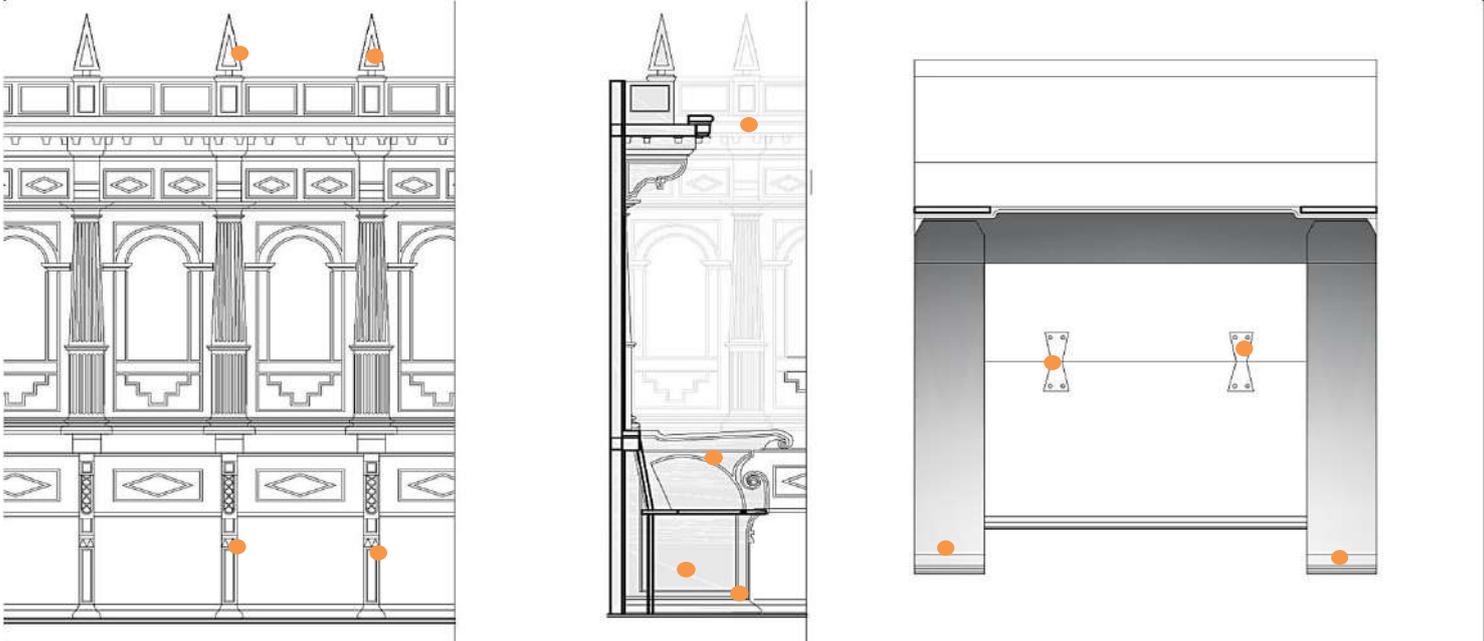
TIPO DE ELEMENTO	ELEMENTO	TIPO DE LESIÓN SEGUN SU CAUSA											
		FÍSICA	MECÁNICA	CAUSAS				CAUSA INDIRECTA		ANTROPOGÉNICAS	AGENTES PATÓGENOS	AGRAVANTES	
				BIOTICA		ABIOTICA		DISEÑO (MATERIAL, GEOMETRÍA)	EJECUCION (SISTEMA, TÉCNICA)				
				INSECTO	HONGO	HUMEDAD	FUEGO						
Sistema estructural	Estructura												
Elemento no estructural	Crestería	Variación cromática											
	Cornisamento												
	Orden, pilastras												
	Tablero pintura												
	Espaldar										Mancha		
	Brazo izquierdo										Buido		
	Brazo derecho										Buido, Erosión		
	Lateral izquierdo	Variación cromática, rotura									Erosión		
	Lateral derecho	Variación cromática											
	Asiento										Mancha		
	Bisagras		Rotura									Oxidación estable	
	Pavimento		Rajado								Erosión		
Acabado

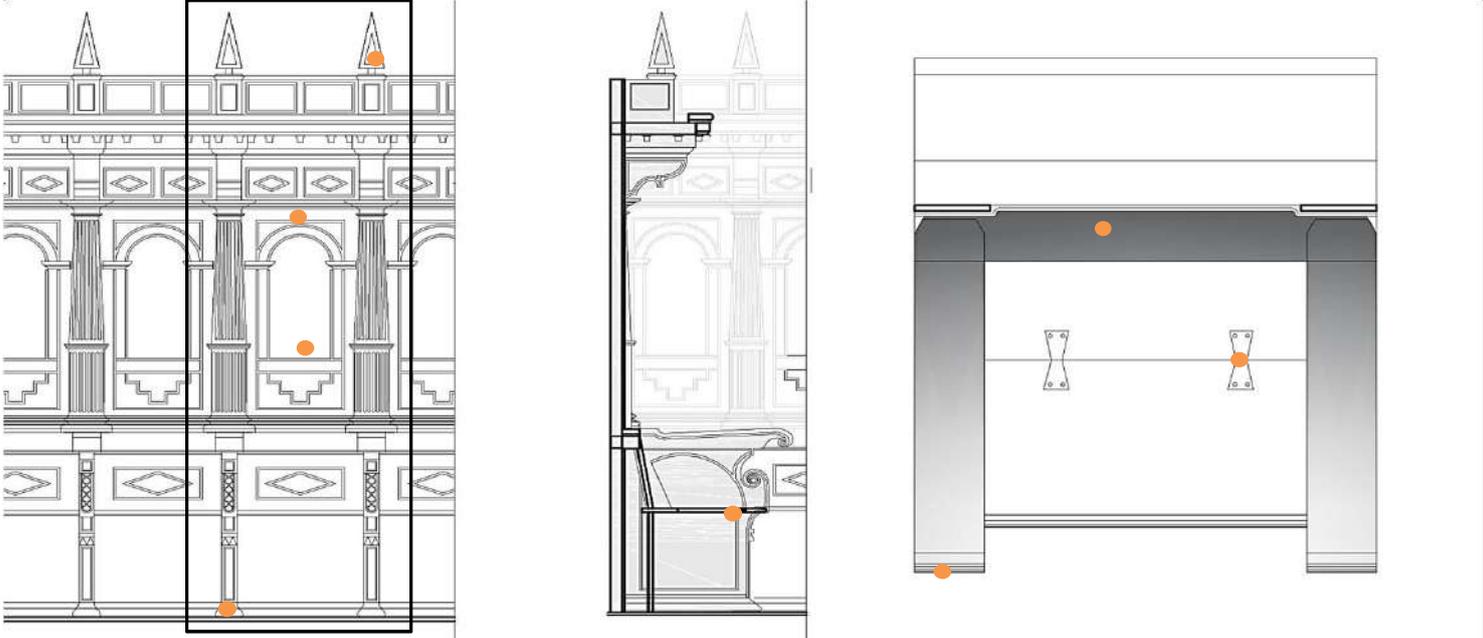
TIPO DE ELEMENTO	ELEMENTO	TIPO DE LESIÓN SEGUN SU CAUSA											
		FÍSICA	MECÁNICA	CAUSAS BIOTICA		CAUSAS ABIOTICA		CAUSA INDIRECTA		ANTROPOGÉNICAS	AGENTES PATÓGENOS	AGRAVANTES	
				INSECTO	HONGO	HUMEDAD	FUEGO	DISEÑO (MATERIAL, GEOMETRÍA)	EJECUCION (SISTEMA, TÉCNICA)				
Sistema estructural	Estructura												
Elemento no estructural	Crestería	Variación cromática											
	Cornisamento												
	Orden, pilastras												
	Tablero pintura									Laguna			
	Espaldar									Mancha			
	Brazo izquierdo									Buido, Mancha			
	Brazo derecho									Buido, Mancha			
	Lateral izquierdo	Variación cromática											
	Lateral derecho	Variación cromática	Faltante										
	Asiento								Deformación		Mancha		
	Bisagras		Rotura der.									Oxidación estable	
	Pavimento						Mancha						
	Acabado	Disgregado

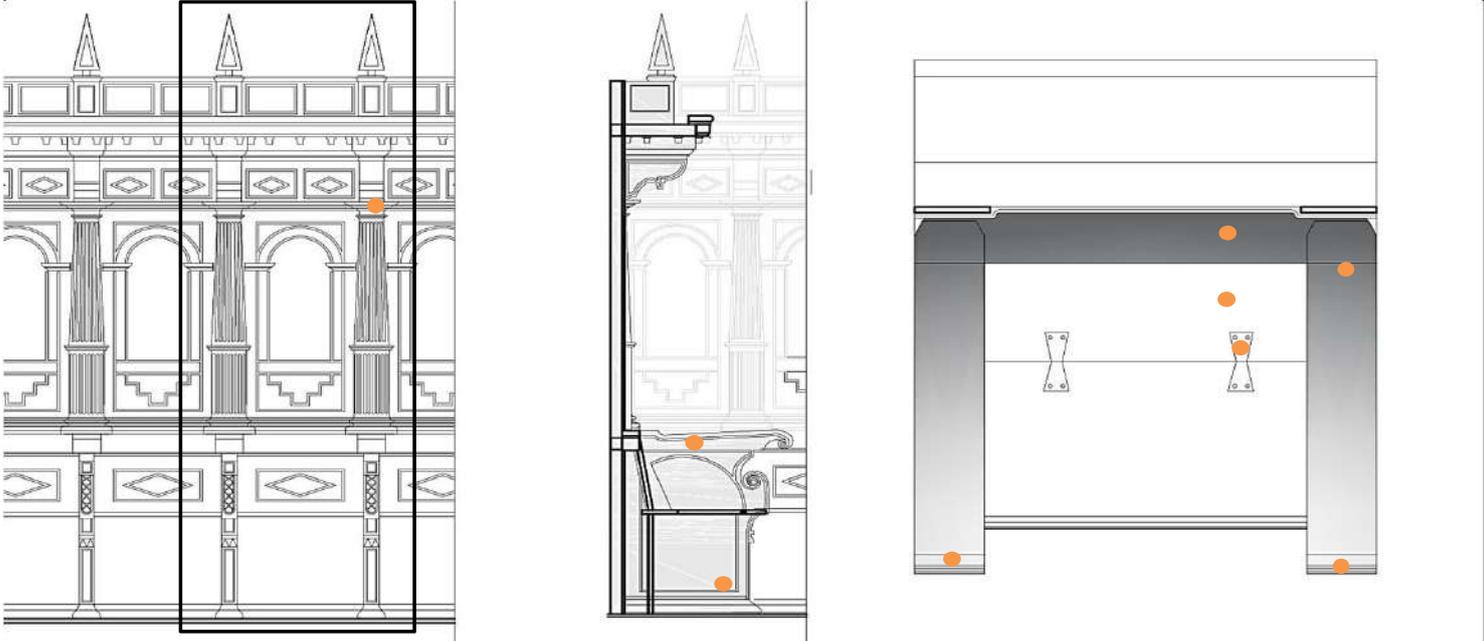
TIPO DE ELEMENTO	ELEMENTO	TIPO DE LESIÓN SEGUN SU CAUSA										
		FÍSICA	MECÁNICA	CAUSAS BIOTICA		ABIOTICA		CAUSA INDIRECTA		ANTROPOGÉNICAS	AGENTES PATÓGENOS	AGRAVANTES
				INSECTO	HONGO	HUMEDAD	FUEGO	DISEÑO (MATERIAL, GEOMETRÍA)	EJECUCION (SISTEMA, TÉCNICA)			
Sistema estructural	Estructura											
Elemento no estructural	Crestería	Variación cromática										
	Cornisamento											
	Orden, pilastras									Restitución en capitel izq.		
	Tablero pintura											
	Espaldar											
	Brazo izquierdo									Buido		
	Brazo derecho									Buido		
	Lateral izquierdo											
	Lateral derecho									Erosión		
	Asiento									Mancha		
	Bisagras											
	Pavimento									Rajado, Erosión		
	Acabado	Erosión, disgregación

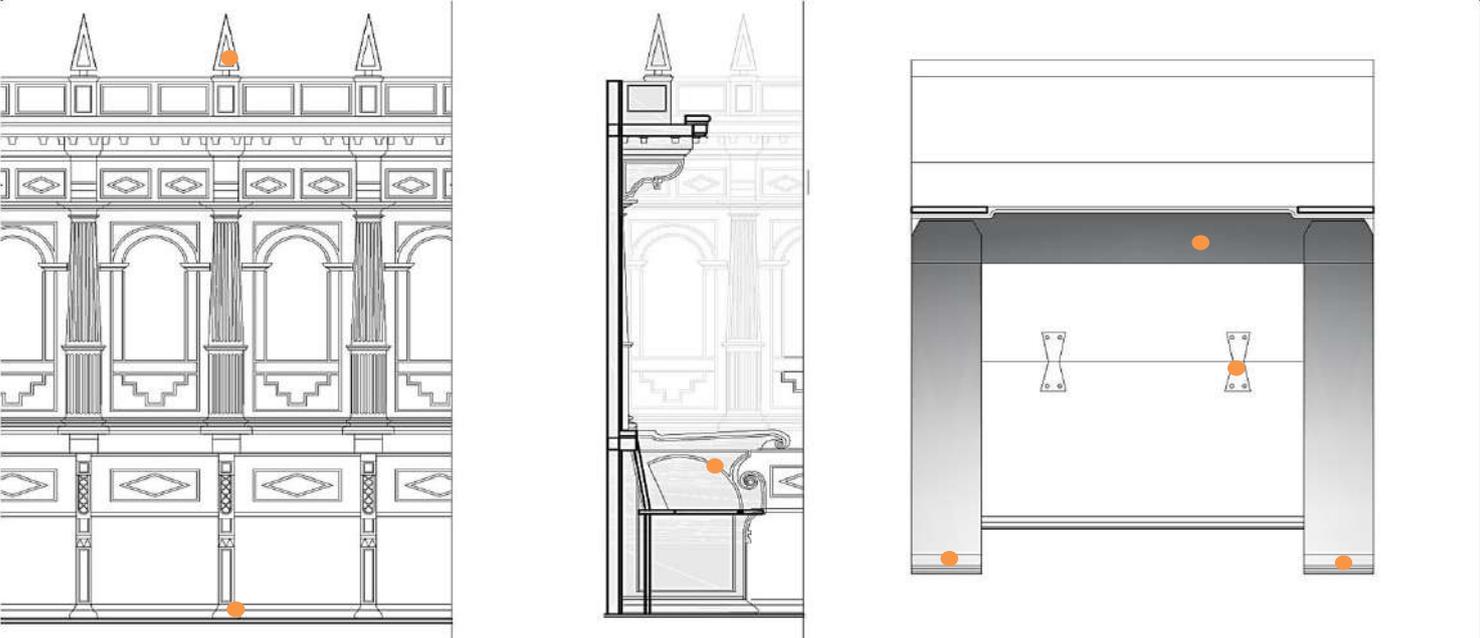
TIPO DE ELEMENTO	ELEMENTO	TIPO DE LESIÓN SEGUN SU CAUSA											
		FÍSICA	MECÁNICA	CAUSAS BIOTICA		CAUSAS ABIOTICA		CAUSA INDIRECTA		ANTROPOGÉNICAS	AGENTES PATÓGENOS	AGRAVANTES	
				INSECTO	HONGO	HUMEDAD	FUEGO	DISEÑO (MATERIAL, GEOMETRÍA)	EJECUCION (SISTEMA, TÉCNICA)				
Sistema estructural	Estructura												
Elemento no estructural	Crestería	Variación cromática											
	Cornisamento												
	Orden, pilastras												
	Tablero pintura												
	Espaldar									Mancha			
	Brazo izquierdo	Variación cromática								Buido			
	Brazo derecho	Variación cromática								Buido			
	Lateral izquierdo												
	Lateral derecho									Faltante			
	Asiento		Erosión										
	Bisagras										Oxidación estable		
	Pavimento									Rajado, Erosión			
	Acabado

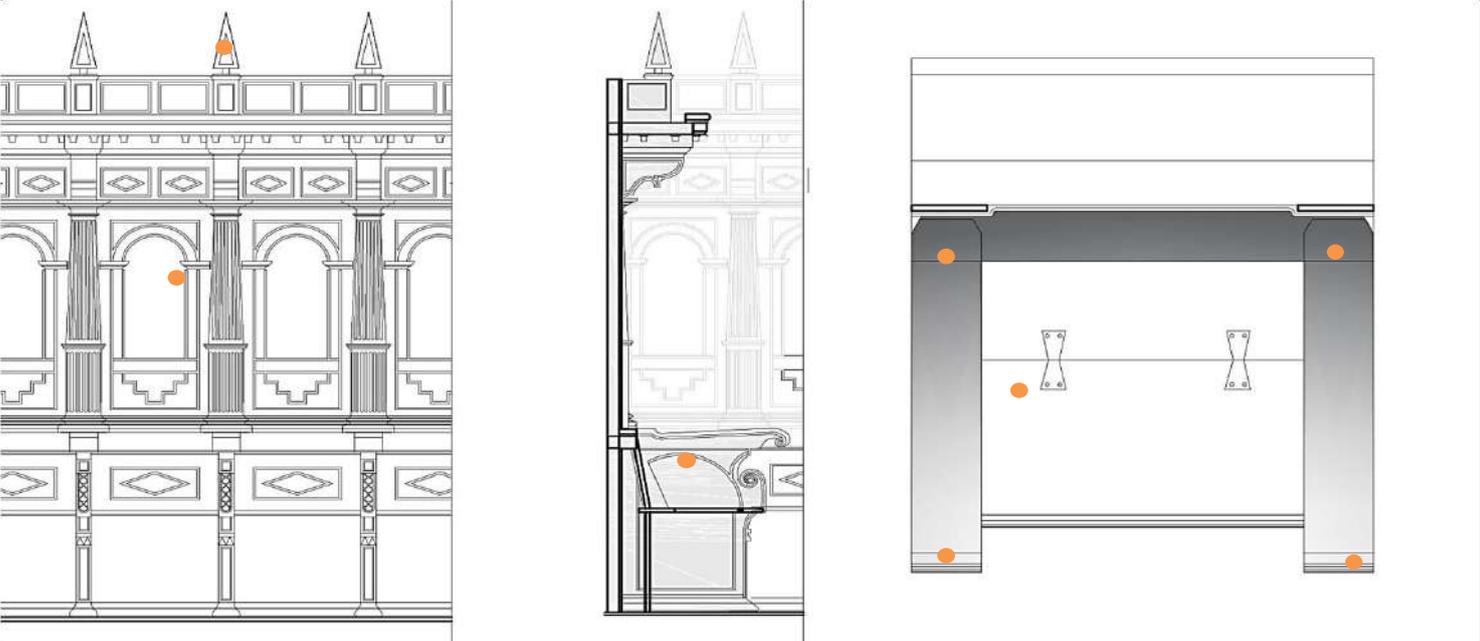
TIPO DE ELEMENTO	ELEMENTO	TIPO DE LESIÓN SEGUN SU CAUSA										
		FÍSICA	MECÁNICA	CAUSAS BIOTICA		CAUSAS ABIOTICA		CAUSA INDIRECTA		ANTROPOGÉNICAS	AGENTES PATÓGENOS	AGRAVANTES
				INSECTO	HONGO	HUMEDAD	FUEGO	DISEÑO (MATERIAL, GEOMETRÍA)	EJECUCION (SISTEMA, TÉCNICA)			
Sistema estructural	Estructura											
Elemento no estructural	Crestería	Variación cromática										
	Cornisamento											
	Orden, pilastras									Restitución en capitel der.		
	Tablero pintura											
	Espaldar											
	Brazo izquierdo											
	Brazo derecho											
	Lateral izquierdo	Variación cromática										
	Lateral derecho	Variación cromática	Rajado									
	Asiento		Desprendimiento							Mancha		
	Bisagras										Oxidación estable	
	Pavimento		Rajado							Mancha		
Acabado	Variación cromática

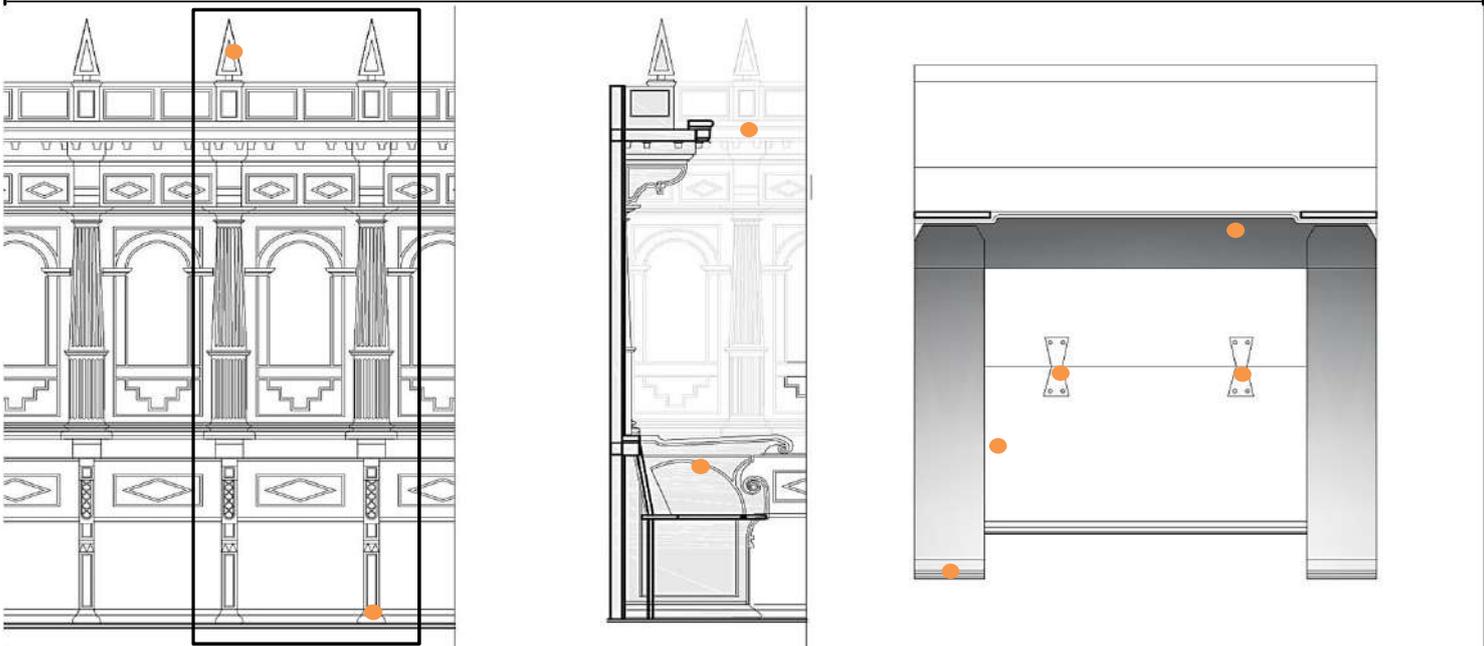
TIPO DE ELEMENTO	ELEMENTO	TIPO DE LESIÓN SEGUN SU CAUSA										
		FÍSICA	MECÁNICA	CAUSAS BIOTICA		CAUSAS ABIOTICA		CAUSA INDIRECTA		ANTROPOGÉNICAS	AGENTES PATÓGENOS	AGRAVANTES
				INSECTO	HONGO	HUMEDAD	FUEGO	DISEÑO (MATERIAL, GEOMETRÍA)	EJECUCION (SISTEMA, TÉCNICA)			
Sistema estructural	Estructura											
Elemento no estructural	Crestería	Variación cromática										
	Cornisamento											
	Orden, pilastras											
	Tablero pintura											
	Espaldar									Macha		
	Brazo izquierdo									Variación cromática		
	Brazo derecho									Variación cromática, Erosión		
	Lateral izquierdo	Variación cromática	Faltante									
	Lateral derecho	Variación cromática										
	Asiento		Deformación									
	Bisagras										Oxidación estable	
	Pavimento									Rajado, Erosión		
Acabado

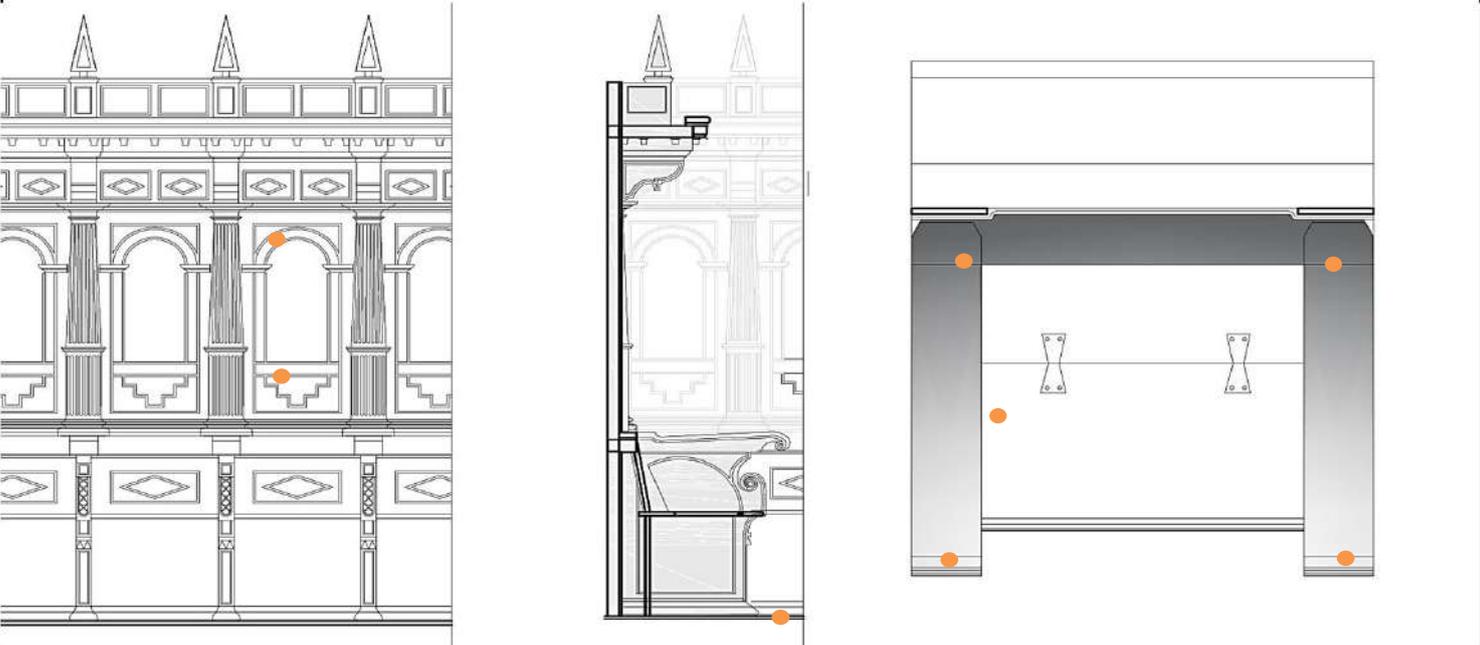
TIPO DE ELEMENTO	ELEMENTO	TIPO DE LESIÓN SEGUN SU CAUSA										
		FÍSICA	MECÁNICA	CAUSAS BIOTICA		CAUSAS ABIOTICA		CAUSA INDIRECTA		ANTROPOGÉNICAS	AGENTES PATÓGENOS	AGRAVANTES
				INSECTO	HONGO	HUMEDAD	FUEGO	DISEÑO (MATERIAL, GEOMETRÍA)	EJECUCION (SISTEMA, TÉCNICA)			
Sistema estructural	Estructura											
Elemento no estructural	Crestería	Variación cromática										
	Cornisamento											
	Orden, pilastras											
	Tablero pintura		Rajado									
	Espaldar											
	Brazo izquierdo									Erosión		
	Brazo derecho									Erosión		
	Lateral izquierdo											
	Lateral derecho											
	Asiento									Mancha		
	Bisagras										Oxidación estable	
	Pavimento									Rajado		
	Acabado	Variación cromática

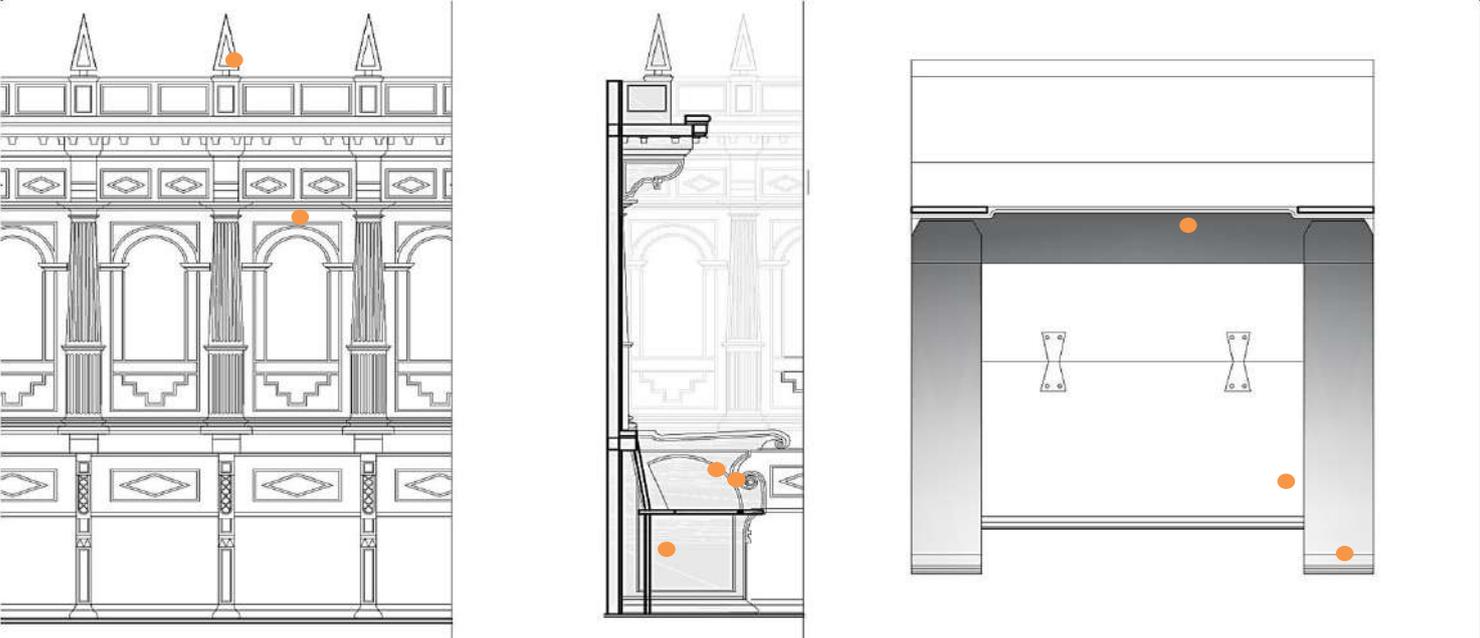
TIPO DE ELEMENTO	ELEMENTO	TIPO DE LESIÓN SEGUN SU CAUSA										
		FÍSICA	MECÁNICA	CAUSAS BIOTICA		CAUSAS ABIOTICA		CAUSA INDIRECTA		ANTROPOGÉNICAS	AGENTES PATÓGENOS	AGRAVANTES
				INSECTO	HONGO	HUMEDAD	FUEGO	DISEÑO (MATERIAL, GEOMETRÍA)	EJECUCION (SISTEMA, TÉCNICA)			
Sistema estructural	Estructura											
Elemento no estructural	Crestería	Variación cromática										
	Cornisamento											
	Orden, pilastras											
	Tablero pintura											
	Espaldar											
	Brazo izquierdo	Erosión	Rotura, Rajado									
	Brazo derecho											
	Lateral izquierdo		Erosión, Rajado							Erosión grave		
	Lateral derecho											
	Asiento	Variación cromática									Mancha	
	Bisagras										Oxidación estable	
	Pavimento									Erosión, Rajado		
	Acabado	Variación cromática	Manchas, Variación cromática

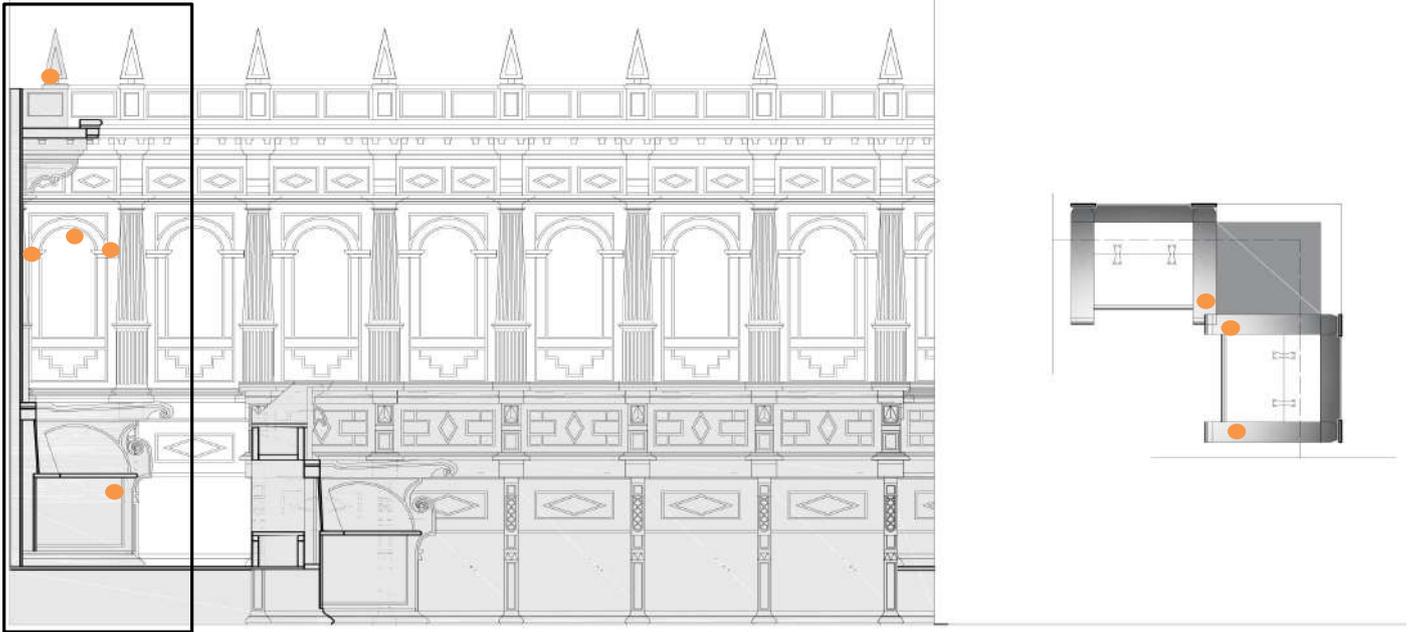
TIPO DE ELEMENTO	ELEMENTO	TIPO DE LESIÓN SEGUN SU CAUSA								AGENTES PATÓGENOS	AGRAVANTES	
		FÍSICA	MECÁNICA	CAUSAS BIOTICA		CAUSAS ABIOTICA		CAUSA INDIRECTA				
				INSECTO	HONGO	HUMEDAD	FUEGO	DISEÑO (MATERIAL, GEOMETRÍA)	EJECUCION (SISTEMA, TÉCNICA)			ANTROPOGÉNICAS
Sistema estructural	Estructura											
Elemento no estructural	Crestería	Variación cromática										
	Cornisamento											
	Orden, pilastras											
	Tablero pintura		Rajado							Restitución cornisas arco X4		
	Espaldar											
	Brazo izquierdo									Erosión		
	Brazo derecho									Erosión		
	Lateral izquierdo								Deformación			
	Lateral derecho											
	Asiento											
	Bisagras										Oxidación estable	
	Pavimento			Rajado							Erosión	
Acabado

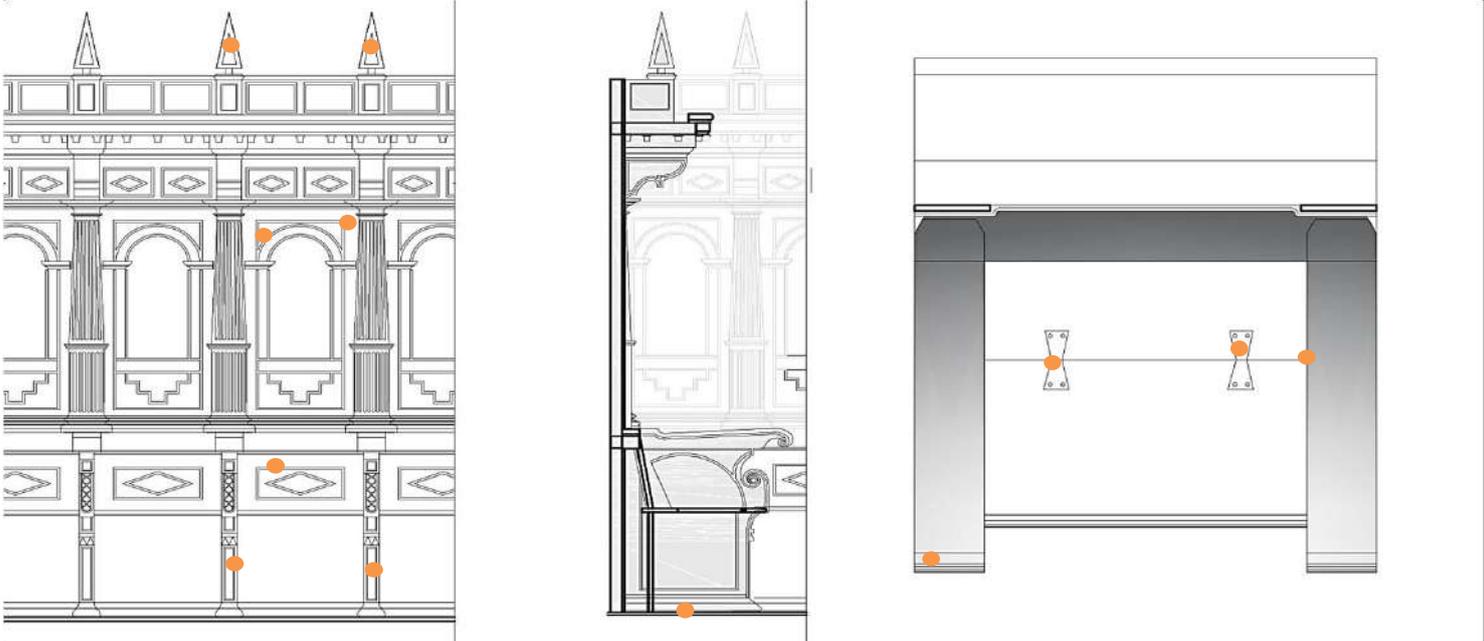
TIPO DE ELEMENTO	ELEMENTO	TIPO DE LESIÓN SEGUN SU CAUSA										
		FÍSICA	MECÁNICA	CAUSAS BIOTICA		CAUSAS ABIOTICA		CAUSA INDIRECTA		ANTROPOGÉNICAS	AGENTES PATÓGENOS	AGRAVANTES
				INSECTO	HONGO	HUMEDAD	FUEGO	DISEÑO (MATERIAL, GEOMETRÍA)	EJECUCION (SISTEMA, TÉCNICA)			
Sistema estructural	Estructura											
Elemento no estructural	Crestería	Variación cromática										
	Cornisamento											
	Orden, pilastras											
	Tablero pintura		Rajado									
	Espaldar											
	Brazo izquierdo									Buido profundo		
	Brazo derecho											
	Lateral izquierdo	Variación cromática										
	Lateral derecho	Variación cromática										
	Asiento											
	Bisagras											
	Pavimento		Desprendimiento									
	Acabado	Variación cromática

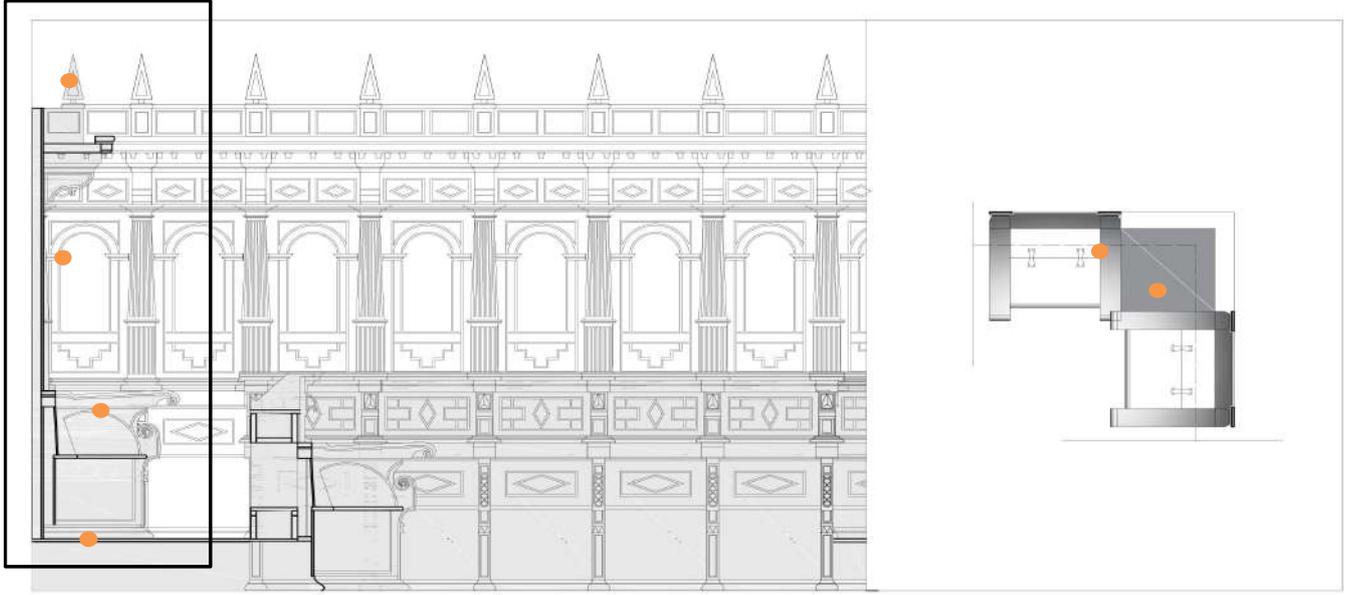
TIPO DE ELEMENTO	ELEMENTO	TIPO DE LESIÓN SEGUN SU CAUSA										
		FÍSICA	MECÁNICA	CAUSAS BIOTICAS		CAUSAS ABIOTICAS		CAUSA INDIRECTA		ANTROPOGÉNICAS	AGENTES PATÓGENOS	AGRAVANTES
				INSECTO	HONGO	HUMEDAD	FUEGO	DISEÑO (MATERIAL, GEOMETRÍA)	EJECUCION (SISTEMA, TÉCNICA)			
Sistema estructural	Estructura											
Elemento no estructural	Crestería	Variación cromática										
	Cornisamento											
	Orden, pilastras									Restitución cornisa arco		
	Tablero pintura											
	Espaldar											
	Brazo izquierdo											
	Brazo derecho									Erosión		
	Lateral izquierdo											
	Lateral derecho											
	Asiento											
	Bisagras										Oxidación estable	
	Pavimento		Rajado								Mancha	
	Acabado	Variación cromática

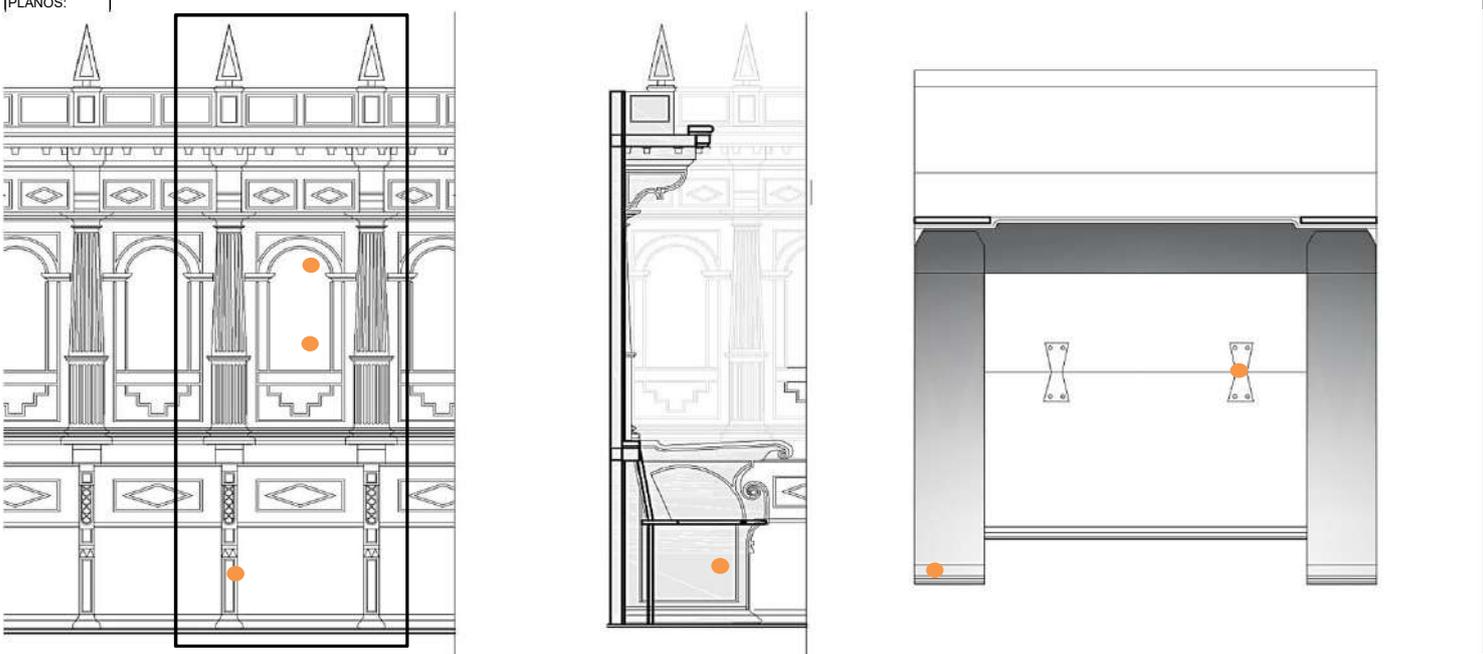
TIPO DE ELEMENTO	ELEMENTO	TIPO DE LESIÓN SEGUN SU CAUSA											
		FÍSICA	MECÁNICA	CAUSAS				CAUSA INDIRECTA		ANTROPOGÉNICAS	AGENTES PATÓGENOS	AGRAVANTES	
				BIOTICA		ABIOTICA		DISEÑO (MATERIAL, GEOMETRÍA)	EJECUCION (SISTEMA, TÉCNICA)				
				INSECTO	HONGO	HUMEDAD	FUEGO						
Sistema estructural	Estructura												
Elemento no estructural	Crestería	Variación cromática, Pérdida de dorado											
	Cornisamento												
	Orden, pilastras												
	Tablero pintura		Rajado										
	Espaldar												
	Brazo izquierdo									Buido			
	Brazo derecho	Erosión, Variación cromática								Buido, Rotura tracción (Reparado)			
	Lateral izquierdo	Variación cromática											
	Lateral derecho	Variación cromática											
	Asiento	Variación cromática											
	Bisagras										Oxidación estable		
	Pavimento		Rajado							Erosión, Mancha			
	Acabado	Erosión

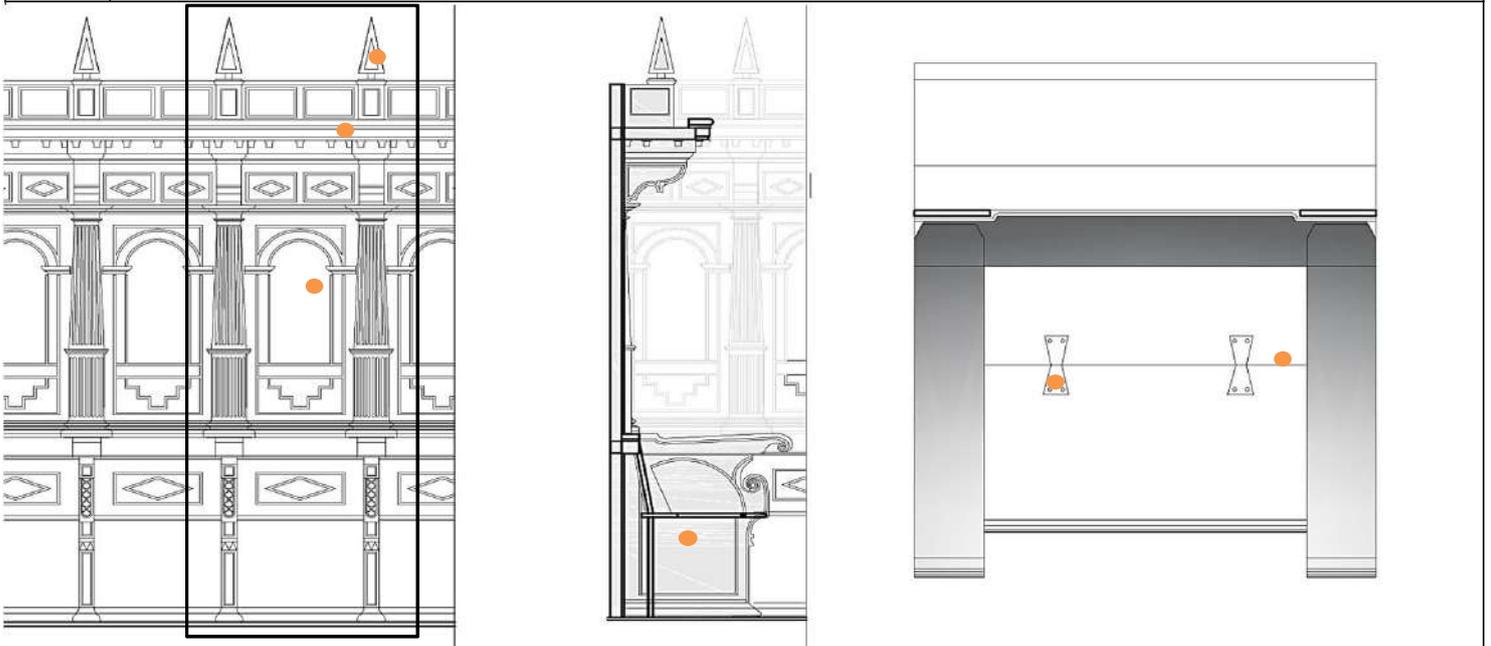
TIPO DE ELEMENTO	ELEMENTO	TIPO DE LESIÓN SEGUN SU CAUSA											
		FÍSICA	MECÁNICA	CAUSAS				CAUSA INDIRECTA		ANTROPOGÉNICAS	AGENTES PATÓGENOS	AGRAVANTES	
				BIOTICA		ABIOTICA		DISEÑO (MATERIAL, GEOMETRÍA)	EJECUCION (SISTEMA, TÉCNICA)				
				INSECTO	HONGO	HUMEDAD	FUEGO						
Sistema estructural	Estructura												
Elemento no estructural	Crestería	Variación cromática											
	Cornisamento								Desplazamiento				
	Orden, pilastras												
	Tablero pintura		Rajado										
	Espaldar												
	Brazo izquierdo									Mancha			
	Brazo derecho												
	Lateral izquierdo	Variación cromática							Deformación, Rotura				
	Lateral derecho	Variación cromática											
	Asiento												
	Bisagras											Oxidación estable	
	Pavimento		Rajado								Erosión		
	Acabado	Disgregación

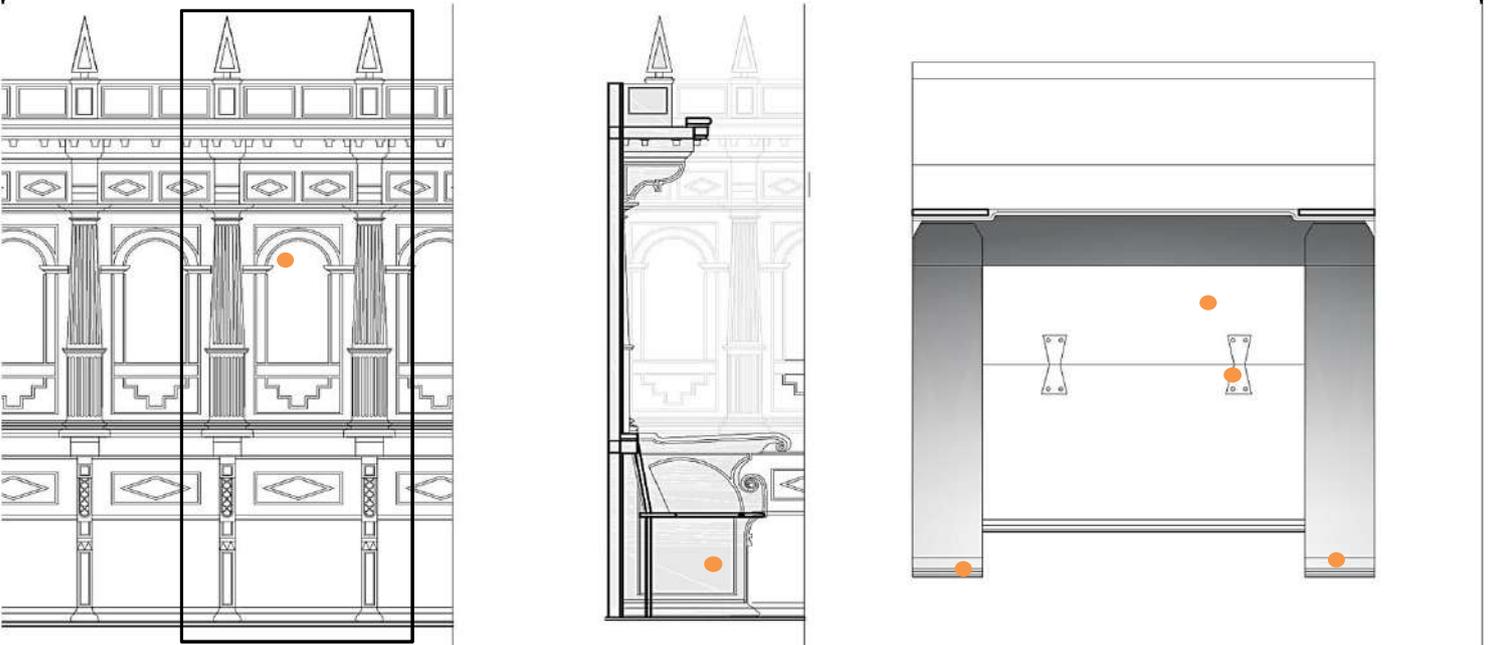
TIPO DE ELEMENTO	ELEMENTO	TIPO DE LESIÓN SEGUN SU CAUSA										
		FÍSICA	MECÁNICA	CAUSAS BIOTICA		CAUSAS ABIOTICA		CAUSA INDIRECTA		ANTROPOGÉNICAS	AGENTES PATÓGENOS	AGRAVANTES
				INSECTO	HONGO	HUMEDAD	FUEGO	DISEÑO (MATERIAL, GEOMETRÍA)	EJECUCION (SISTEMA, TÉCNICA)			
Sistema estructural	Estructura											
Elemento no estructural	Crestería	Variación cromática, Pérdida de dorado										
	Cornisamento											
	Orden, pilastras											
	Tablero pintura											
	Espaldar											
	Brazo izquierdo									Buido, Rotura tracción, Erosión		
	Brazo derecho									Buido, Rotura tracción		
	Lateral izquierdo	Variación cromática										
	Lateral derecho	Variación cromática										
	Asiento	Variación cromática								Mancha		
	Bisagras										Oxidación estable	
	Pavimento		Rajado							Erosión		
Acabado	Variación cromática

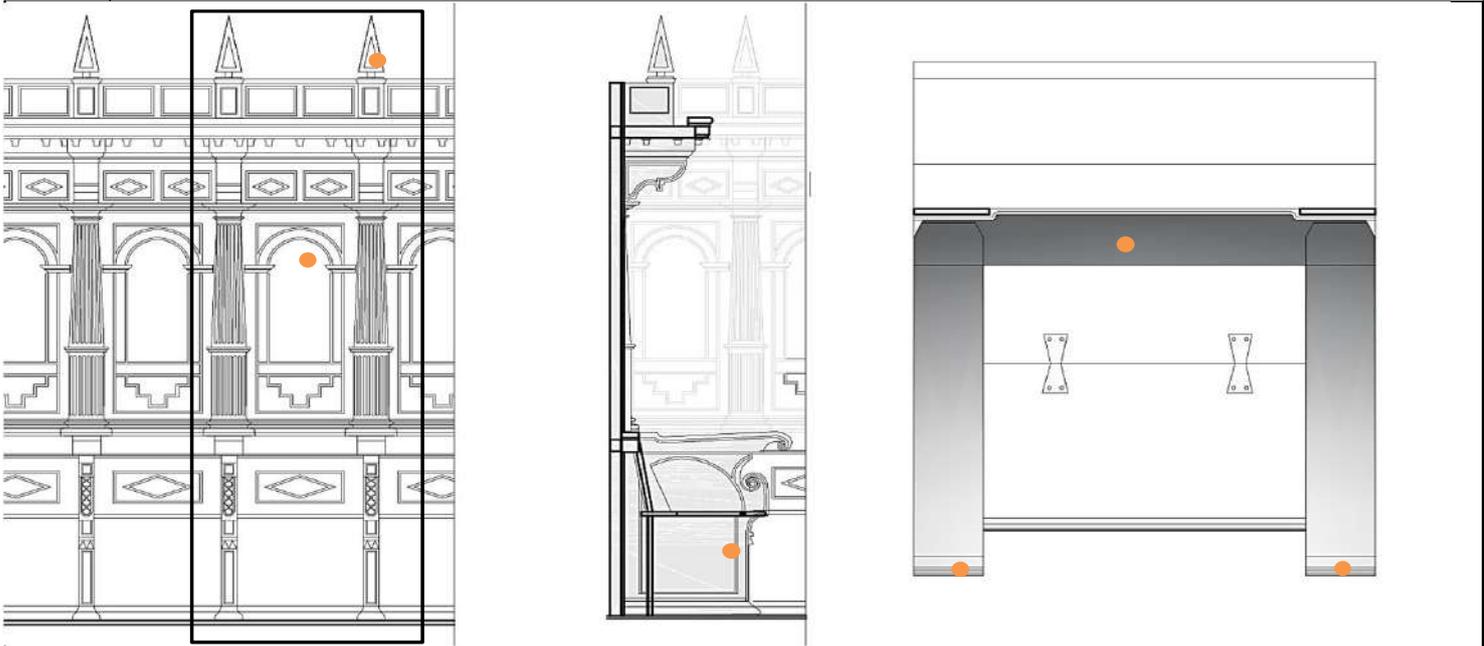
TIPO DE ELEMENTO	ELEMENTO	TIPO DE LESIÓN SEGUN SU CAUSA											
		FÍSICA	MECÁNICA	CAUSAS				CAUSA INDIRECTA		ANTROPOGÉNICAS	AGENTES PATÓGENOS	AGRAVANTES	
				BIOTICA		ABIOTICA		DISEÑO (MATERIAL, GEOMETRÍA)	EJECUCION (SISTEMA, TÉCNICA)				
				INSECTO	HONGO	HUMEDAD	FUEGO						
Sistema estructural	Estructura												
Elemento no estructural	Crestería	Variación cromática											
	Cornisamento												
	Orden, pilastras												
	Tablero pintura		Rajado										
	Espaldar												
	Brazo izquierdo										Mancha		
	Brazo derecho										Mancha		
	Lateral izquierdo	Variación cromática							Deformación				
	Lateral derecho	Variación cromática											
	Asiento										Buido, Mancha		
	Bisagras		Incompleta										
	Pavimento										Deformación		
	Acabado
