C. Anexo: Fichas del estado de conservación de la sillería.

CORO DE SAN AGUSTÍN DE BOGOTÁ
EVALUACIÓN DEL ESTADO DE CONSERVACIÓN

ID	ASIENTO No:	ESTALO PRIORAL	TEMA PINTURA DORSAL:	Anunciación: Arcángel Gabriel custodio - Virgen María	Pág. 1
----	-------------	----------------	----------------------	---	--------

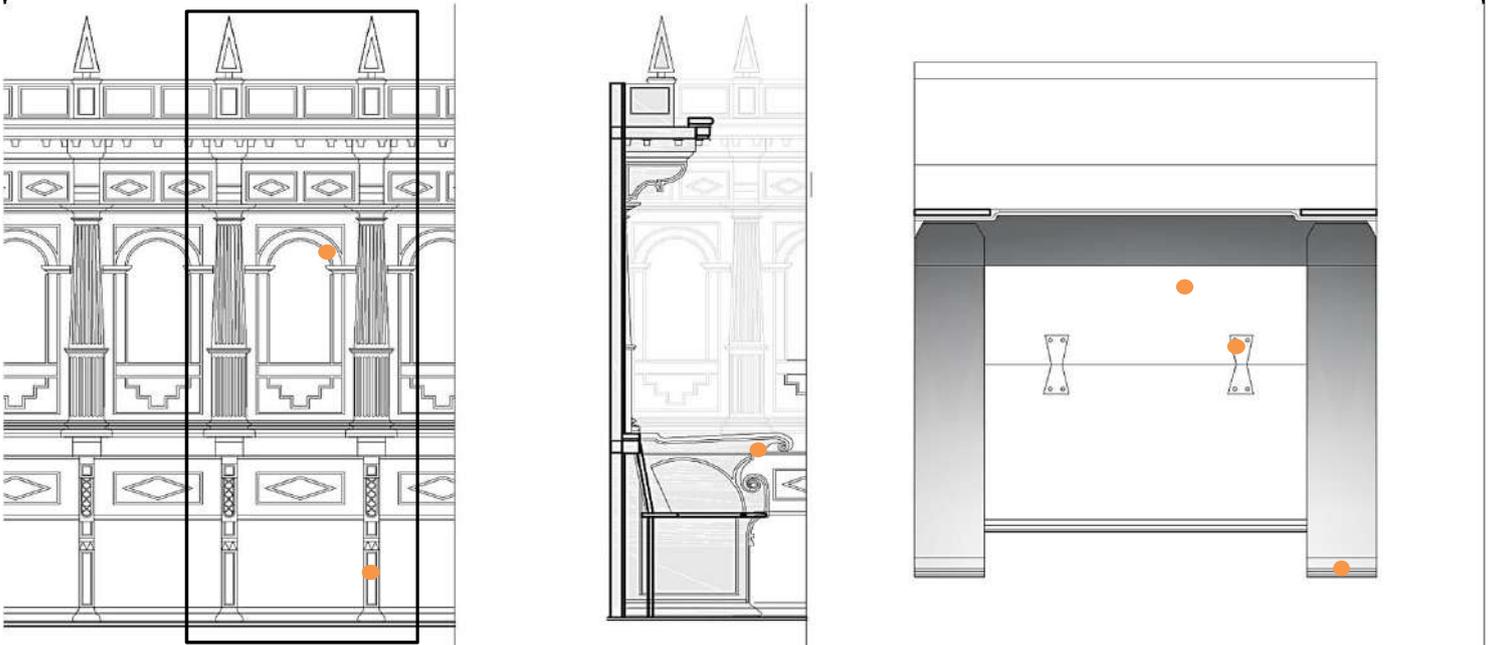
TIPO DE ELEMENTO	ELEMENTO	TIPO DE LESIÓN SEGUN SU CAUSA										
		FÍSICA	MECÁNICA	CAUSAS BIOTICA		ABIOTICA		CAUSA INDIRECTA		ANTROPOGÉNICAS	AGENTES PATÓGENOS	AGRAVANTES
				INSECTO	HONGO	HUMEDAD	FUEGO	DISEÑO (MATERIAL, GEOMETRÍA)	EJECUCION (SISTEMA, TÉCNICA)			
Sistema estructural	Estructura											
Elemento no estructural	Crestería	Variación cromática, Pérdida de dorado										
	Cornisamento											
	Orden, pilastras											
	Tablero pintura											
	Espaldar											
	Brazo izquierdo							Deformación		Buido, Rotura tracción		
	Brazo derecho											
	Lateral izquierdo	Variación cromática										
	Lateral derecho	Variación cromática										
	Asiento		Variación cromática									
	Bisagras											
	Pavimento		Rajado							Erosión, Rajado		
Acabado	Variación cromática	Variación cromática

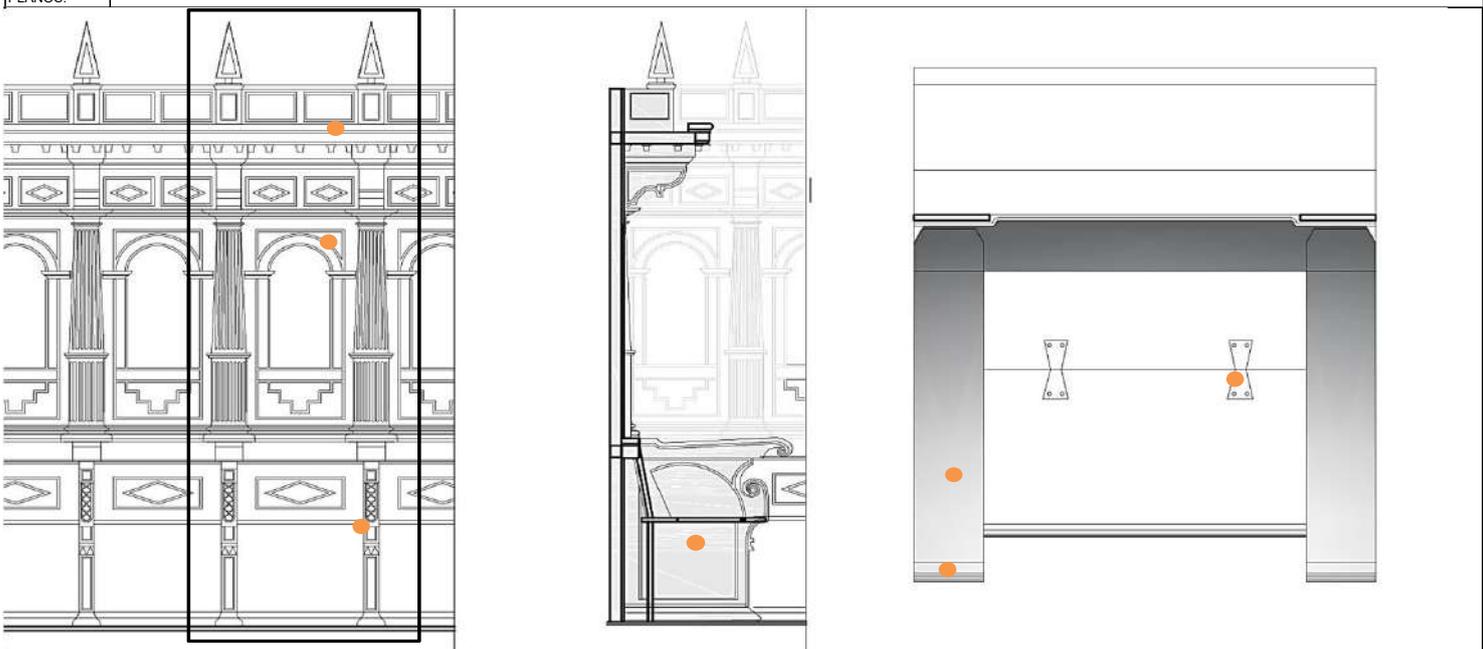
TIPO DE ELEMENTO	ELEMENTO	TIPO DE LESIÓN SEGUN SU CAUSA											
		FÍSICA	MECÁNICA	CAUSAS				CAUSA INDIRECTA		ANTROPOGÉNICAS	AGENTES PATÓGENOS	AGRAVANTES	
				BIOTICA		ABIOTICA		DISEÑO (MATERIAL, GEOMETRÍA)	EJECUCION (SISTEMA, TÉCNICA)				
				INSECTO	HONGO	HUMEDAD	FUEGO						
Sistema estructural	Estructura												
Elemento no estructural	Crestería									Desplazamiento			
	Cornisamento												
	Orden, pilastras												
	Tablero pintura		Rajado										
	Espaldar												
	Brazo izquierdo										Buido		
	Brazo derecho										Mancha, Buido		
	Lateral izquierdo	Variación cromática							Deformación				
	Lateral derecho	Variación cromática											
	Asiento												
	Bisagras											Oxidación estable	
	Pavimento		Rajado								Deformación		
	Acabado

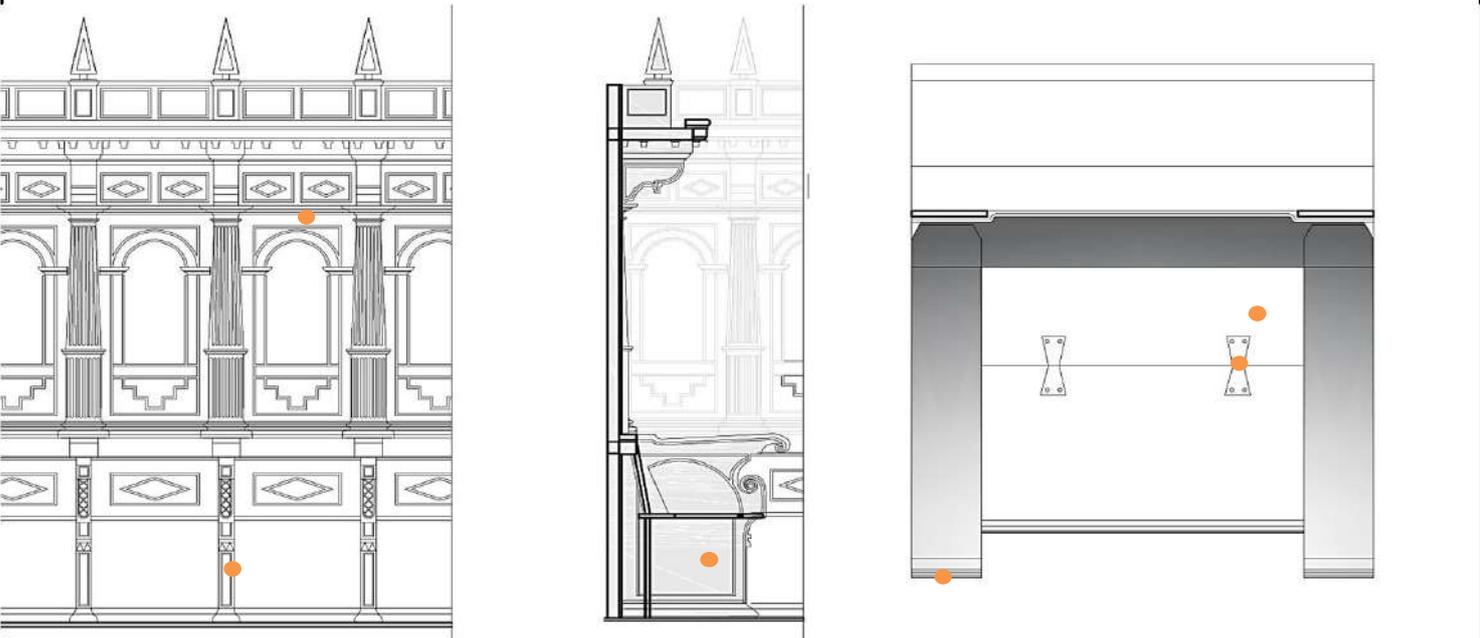
TIPO DE ELEMENTO	ELEMENTO	TIPO DE LESIÓN SEGUN SU CAUSA											
		FÍSICA	MECÁNICA	CAUSAS BIOTICA		ABIOTICA		CAUSA INDIRECTA		ANTROPOGÉNICAS	AGENTES PATÓGENOS	AGRAVANTES	
				INSECTO	HONGO	HUMEDAD	FUEGO	DISEÑO (MATERIAL, GEOMETRÍA)	EJECUCION (SISTEMA, TÉCNICA)				
Sistema estructural	Estructura												
Elemento no estructural	Crestería												
	Cornisamento												
	Orden, pilastras												
	Tablero pintura												
	Espaldar												
	Brazo izquierdo	Manchado, Variación cromática											
	Brazo derecho	Manchado, Variación cromática											
	Lateral izquierdo	Variación cromática											
	Lateral derecho	Variación cromática							Deformación				
	Asiento	Variación cromática							Deformación				
	Bisagras												
	Pavimento										Erosión, Rajado		
	Acabado	Variación cromática

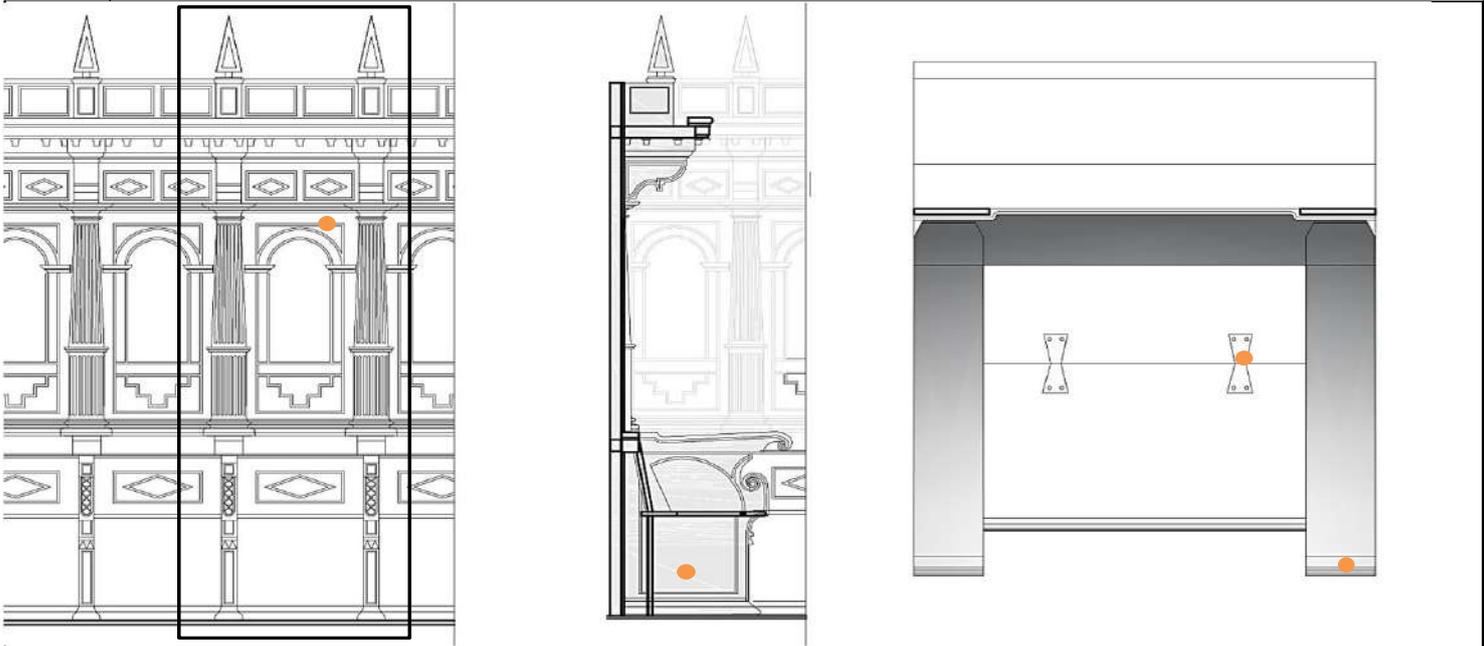
TIPO DE ELEMENTO	ELEMENTO	TIPO DE LESIÓN SEGUN SU CAUSA											
		FÍSICA	MECÁNICA	CAUSAS				CAUSA INDIRECTA		ANTROPOGÉNICAS	AGENTES PATÓGENOS	AGRAVANTES	
				BIOTICA		ABIOTICA		DISEÑO (MATERIAL, GEOMETRÍA)	EJECUCION (SISTEMA, TÉCNICA)				
				INSECTO	HONGO	HUMEDAD	FUEGO						
Sistema estructural	Estructura												
Elemento no estructural	Crestería												
	Cornisamento												
	Orden, pilastras												
	Tablero pintura		Rajado										
	Espaldar												
	Brazo izquierdo										Buido, Rotura		
	Brazo derecho												
	Lateral izquierdo	Variación cromática											
	Lateral derecho	Variación cromática							Deformación				
	Asiento												
	Bisagras											Oxidación estable	
	Pavimento										Rajado, Mancha, Erosión		
	Acabado	Variación cromática

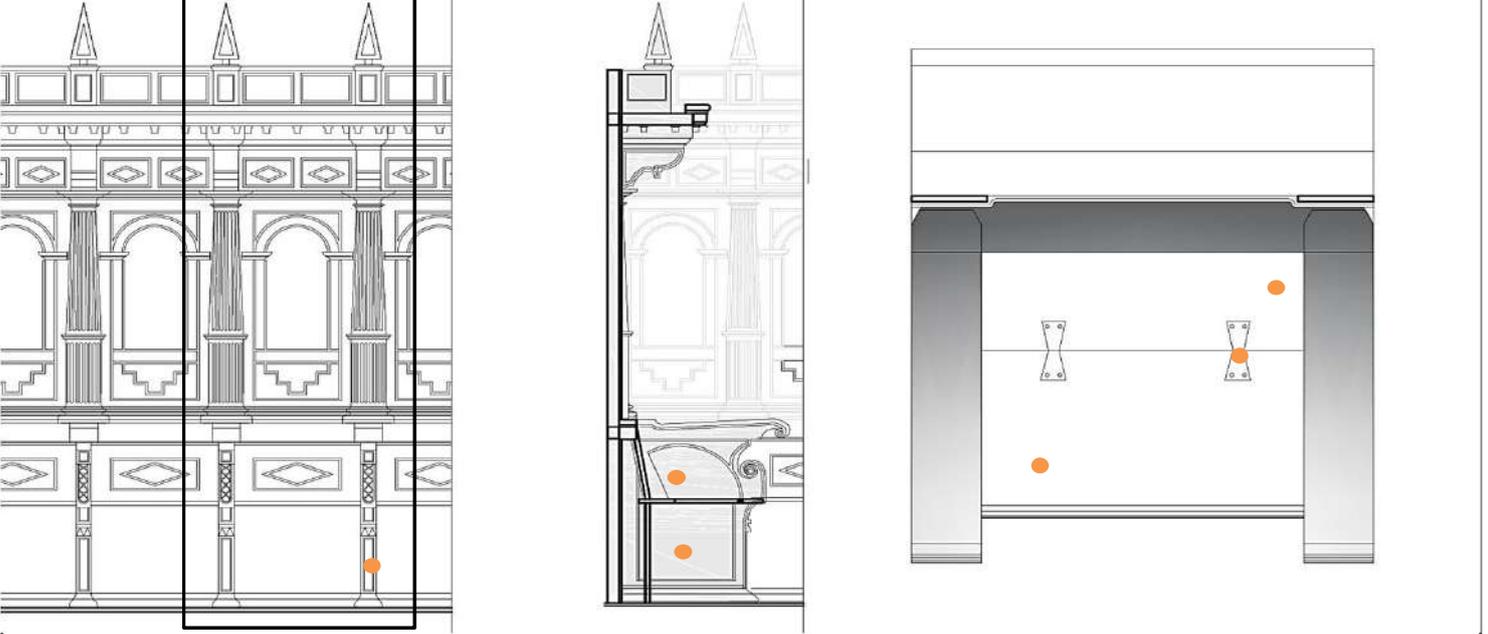
TIPO DE ELEMENTO	ELEMENTO	TIPO DE LESIÓN SEGUN SU CAUSA											
		FÍSICA	MECÁNICA	CAUSAS BIOTICA		ABIOTICA		CAUSA INDIRECTA		ANTROPOGÉNICAS	AGENTES PATÓGENOS	AGRAVANTES	
				INSECTO	HONGO	HUMEDAD	FUEGO	DISEÑO (MATERIAL, GEOMETRÍA)	EJECUCION (SISTEMA, TÉCNICA)				
Sistema estructural	Estructura												
Elemento no estructural	Crestería	Variación cromática, Pérdida de dorado											
	Cornisamento												
	Orden, pilastras												
	Tablero pintura												
	Espaldar												
	Brazo izquierdo	Manchado, Variación cromática	Buido										
	Brazo derecho	Manchado, Variación cromática	Buido										
	Lateral izquierdo		Rajado										
	Lateral derecho												
	Asiento								Deformación				
	Bisagras											Oxidación estable	
	Pavimento										Erosión, Rajado		
	Acabado	Variación cromática

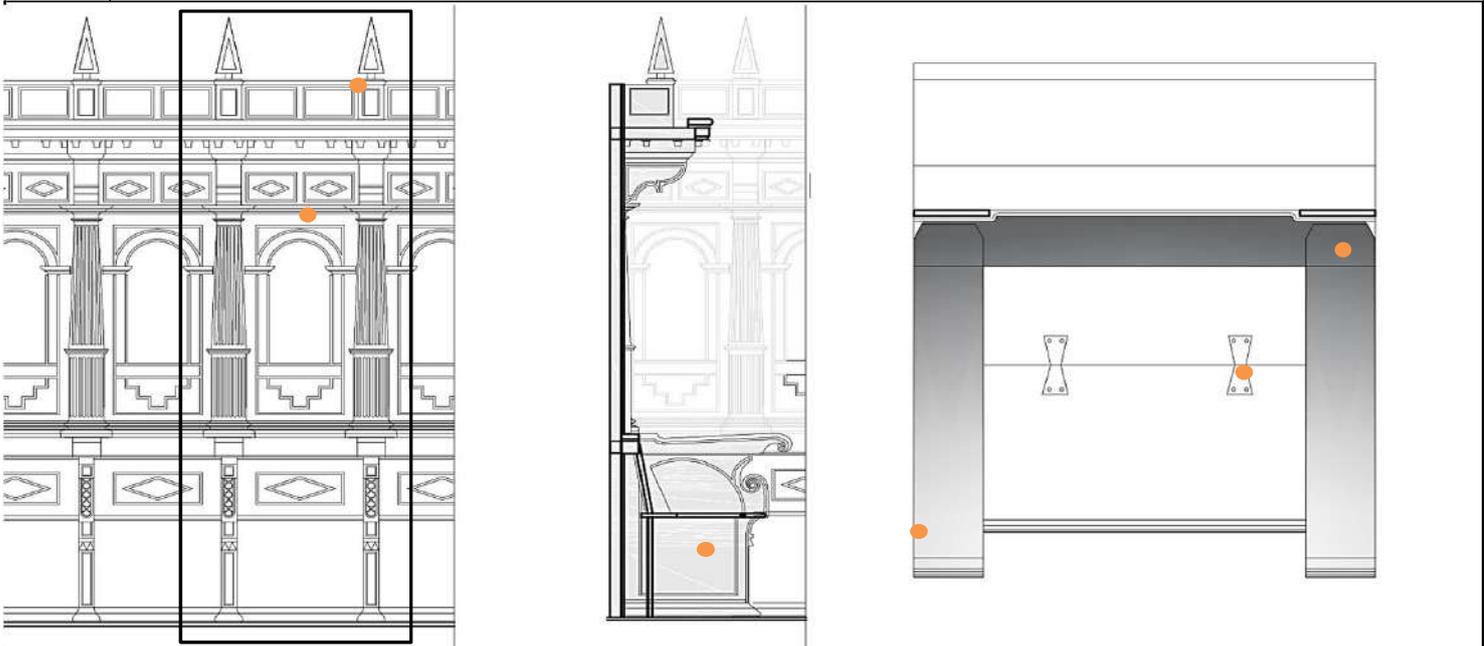
TIPO DE ELEMENTO	ELEMENTO	TIPO DE LESIÓN SEGUN SU CAUSA											
		FÍSICA	MECÁNICA	CAUSAS BIOTICA		CAUSAS ABIOTICA		CAUSA INDIRECTA		ANTROPOGÉNICAS	AGENTES PATÓGENOS	AGRAVANTES	
				INSECTO	HONGO	HUMEDAD	FUEGO	DISEÑO (MATERIAL, GEOMETRÍA)	EJECUCION (SISTEMA, TÉCNICA)				
Sistema estructural	Estructura												
Elemento no estructural	Crestería	Variación cromática											
	Cornisamento												
	Orden, pilastras												
	Tablero pintura									Perforación			
	Espaldar												
	Brazo izquierdo									Mancha			
	Brazo derecho									Rotura faltante, Buido, Mancha			
	Lateral izquierdo	Variación cromática							Deformación				
	Lateral derecho	Variación cromática											
	Asiento								Deformación	Mancha			
	Bisagras										Oxidación estable		
	Pavimento												
Acabado	Variación cromática

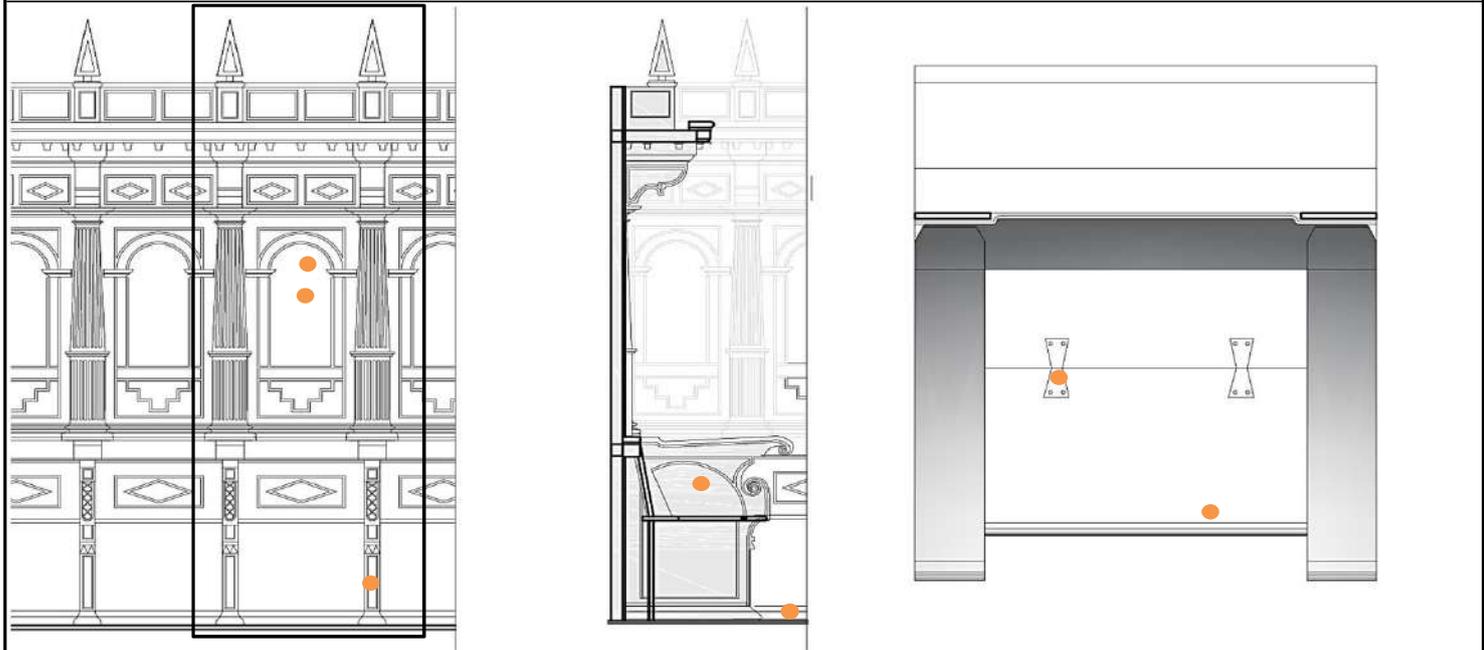
TIPO DE ELEMENTO	ELEMENTO	TIPO DE LESIÓN SEGUN SU CAUSA													
		FÍSICA	MECÁNICA	CAUSAS				CAUSA INDIRECTA		ANTROPOGÉNICAS	AGENTES PATÓGENOS	AGRAVANTES			
				BIOTICA		ABIOTICA		DISEÑO (MATERIAL, GEOMETRÍA)	EJECUCION (SISTEMA, TÉCNICA)						
		INSECTO	HONGO	HUMEDAD	FUEGO										
Sistema estructural	Estructura														
Elemento no estructural	Crestería														
	Cornisamento														
	Orden, pilastras														
	Tablero pintura		Rajado												
	Espaldar														
	Brazo izquierdo	Manchado, Variación cromática													
	Brazo derecho	Manchado, Variación cromática													
	Lateral izquierdo	Variación cromática	Rajado												
	Lateral derecho	Variación cromática													
	Asiento	Variación cromática									Erosión				
	Bisagras											Oxidación estable			
	Pavimento										Erosión, Rajado				
	Acabado	Variación cromática

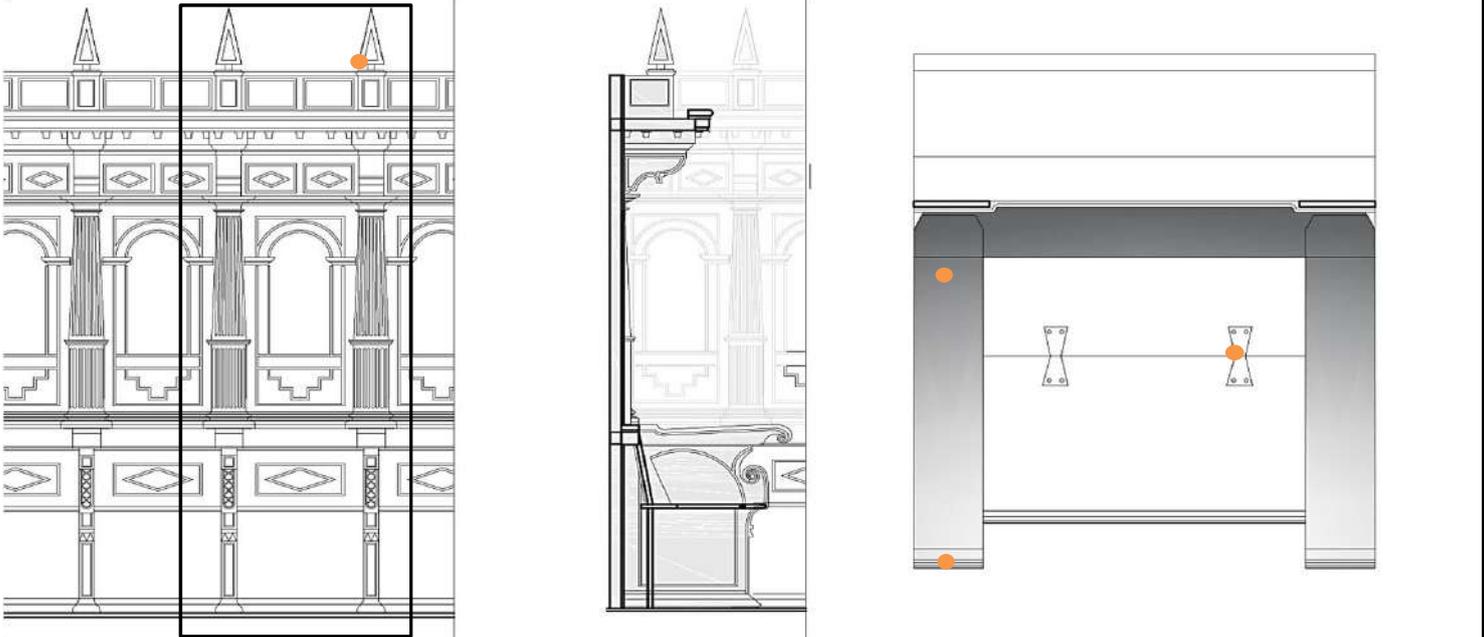
TIPO DE ELEMENTO	ELEMENTO	TIPO DE LESIÓN SEGUN SU CAUSA											
		FÍSICA	MECÁNICA	CAUSAS				CAUSA INDIRECTA		ANTROPOGÉNICAS	AGENTES PATÓGENOS	AGRAVANTES	
				BIOTICA		ABIOTICA		DISEÑO (MATERIAL, GEOMETRÍA)	EJECUCION (SISTEMA, TÉCNICA)				
				INSECTO	HONGO	HUMEDAD	FUEGO						
Sistema estructural	Estructura												
Elemento no estructural	Crestería	Variación cromática											
	Cornisamento												
	Orden, pilastras												
	Tablero pintura												
	Espaldar												
	Brazo izquierdo										Mancha		
	Brazo derecho										Mancha		
	Lateral izquierdo	Variación cromática											
	Lateral derecho	Variación cromática											
	Asiento												
	Bisagras												
	Pavimento			Rajado							Mancha		
	Acabado

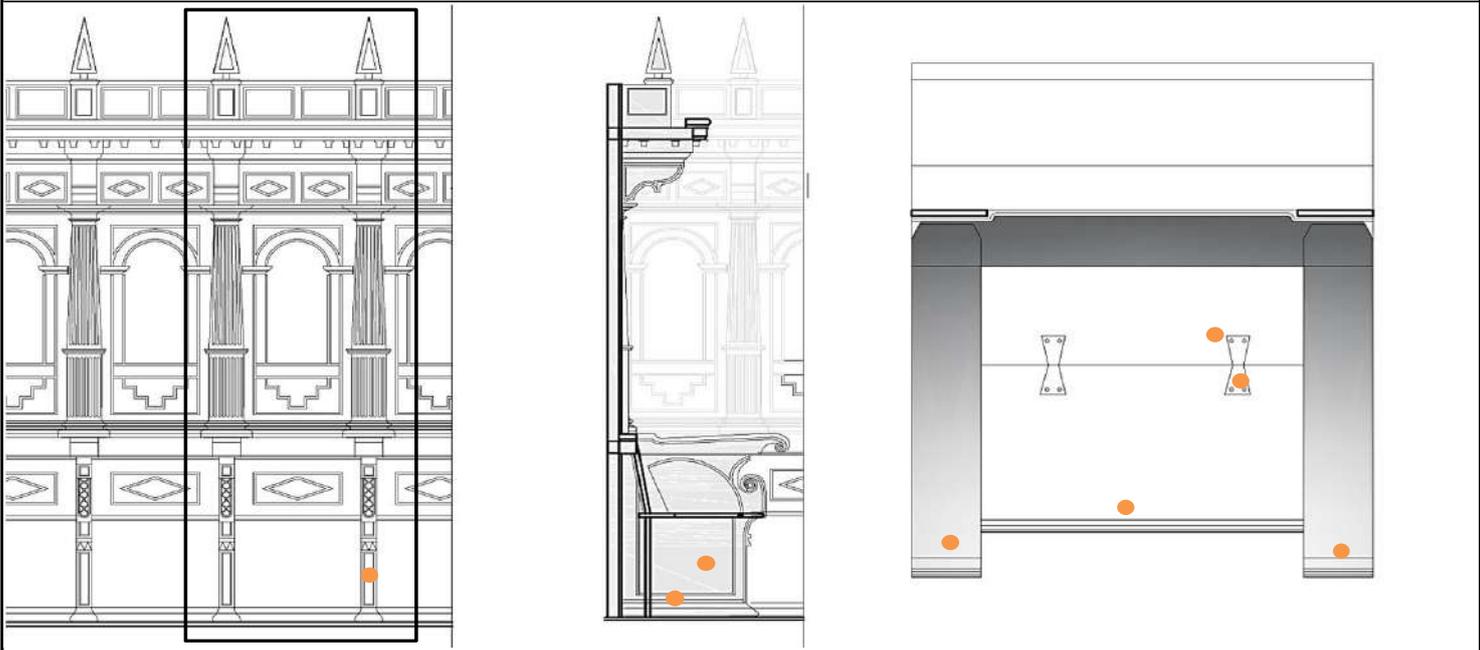
TIPO DE ELEMENTO	ELEMENTO	TIPO DE LESIÓN SEGUN SU CAUSA											
		FÍSICA	MECÁNICA	CAUSAS				CAUSA INDIRECTA		ANTROPOGÉNICAS	AGENTES PATÓGENOS	AGRAVANTES	
				BIOTICA		ABIOTICA		DISEÑO (MATERIAL, GEOMETRÍA)	EJECUCION (SISTEMA, TÉCNICA)				
				INSECTO	HONGO	HUMEDAD	FUEGO						
Sistema estructural	Estructura												
Elemento no estructural	Crestería	Variación cromática, Pérdida de dorado											
	Cornisamento												
	Orden, pilastras												
	Tablero pintura												
	Espaldar												
	Brazo izquierdo	Manchado, Variación cromática									Buido, Perforado		
	Brazo derecho	Manchado, Variación cromática									Buido		
	Lateral izquierdo	Variación cromática											
	Lateral derecho	Variación cromática							Deformación				
	Asiento	Variación cromática											
	Bisagras												
	Pavimento										Erosión, Rajado		
Acabado	Variación cromática

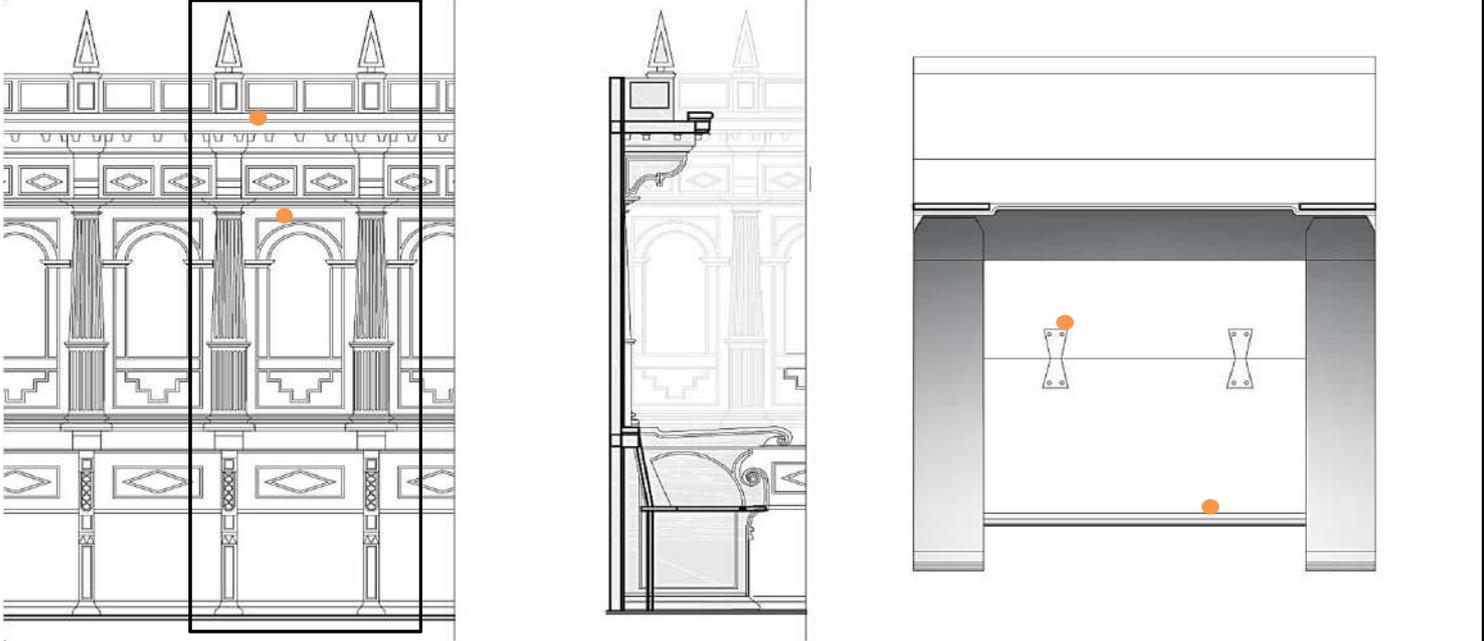
TIPO DE ELEMENTO	ELEMENTO	TIPO DE LESIÓN SEGUN SU CAUSA											
		FÍSICA	MECÁNICA	CAUSAS				CAUSA INDIRECTA		ANTROPOGÉNICAS	AGENTES PATÓGENOS	AGRAVANTES	
				BIOTICA		ABIOTICA		DISEÑO (MATERIAL, GEOMETRÍA)	EJECUCION (SISTEMA, TÉCNICA)				
				INSECTO	HONGO	HUMEDAD	FUEGO						
Sistema estructural	Estructura												
Elemento no estructural	Crestería												
	Cornisamento	Mancha											
	Orden, pilastras												
	Tablero pintura		Rajado										
	Espaldar												
	Brazo izquierdo												
	Brazo derecho												
	Lateral izquierdo	Variación cromática											
	Lateral derecho	Variación cromática											
	Asiento							Mancha			Rotura (reparado)		
	Bisagras											Oxidación estable	
	Pavimento		Rajado										
	Acabado	Desprendimiento

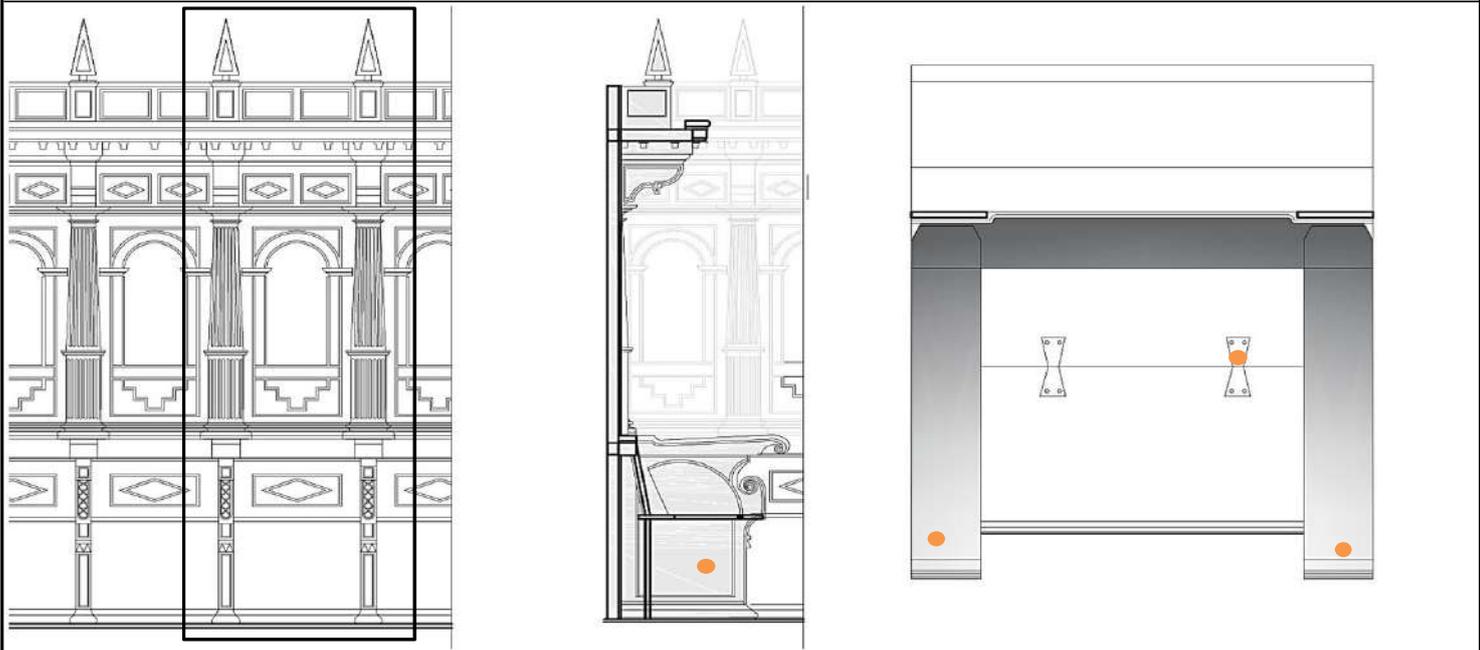
TIPO DE ELEMENTO	ELEMENTO	TIPO DE LESIÓN SEGUN SU CAUSA										
		FÍSICA	MECÁNICA	CAUSAS BIOTICA		CAUSAS ABIOTICA		CAUSA INDIRECTA		ANTROPOGÉNICAS	AGENTES PATÓGENOS	AGRAVANTES
				INSECTO	HONGO	HUMEDAD	FUEGO	DISEÑO (MATERIAL, GEOMETRÍA)	EJECUCION (SISTEMA, TÉCNICA)			
Sistema estructural	Estructura	Variación cromática, Pérdida de dorado										
Elemento no estructural	Crestería											
	Cornisamento											
	Orden, pilastras											
	Tablero pintura											
	Espaldar	Manchado, Variación cromática										
	Brazo izquierdo	Manchado, Variación cromática										
	Brazo derecho	Variación cromática								Erosión		
	Lateral izquierdo	Variación cromática										
	Lateral derecho	Variación cromática										
	Asiento											
	Bisagras									Erosión, Rajado		
	Pavimento	Variación cromática										
	Acabado

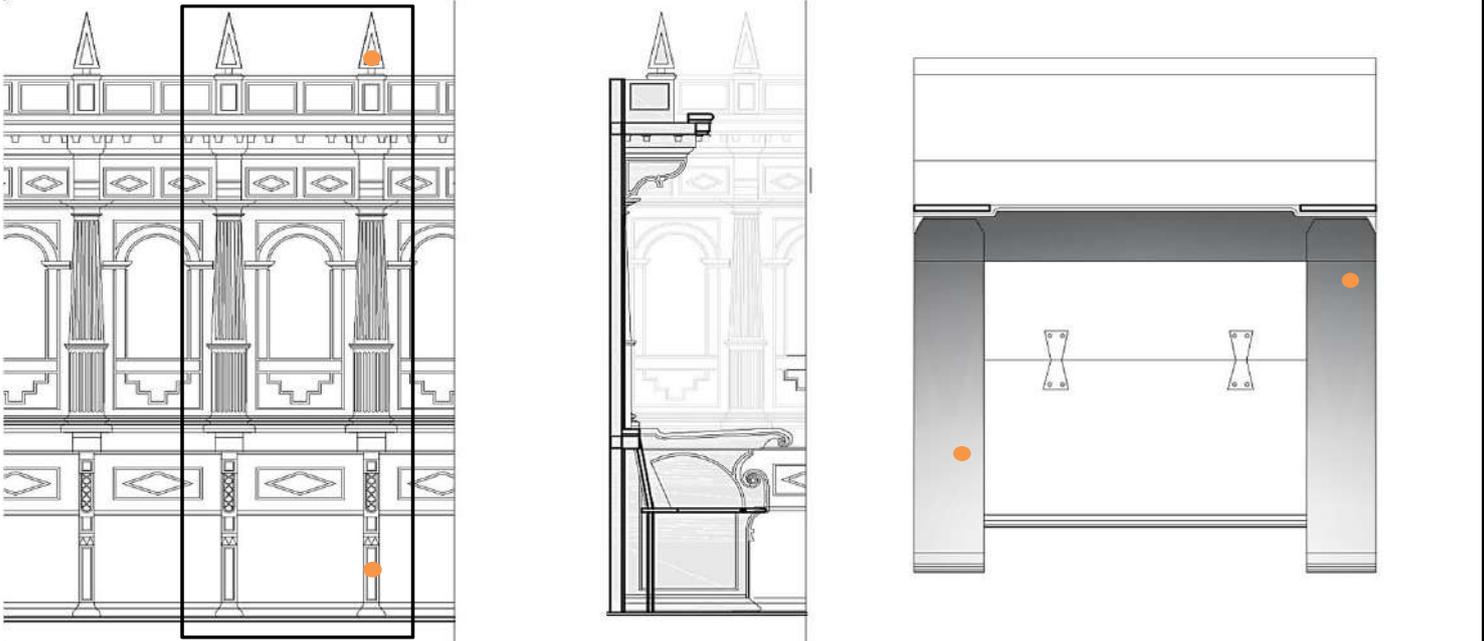
TIPO DE ELEMENTO	ELEMENTO	TIPO DE LESIÓN SEGUN SU CAUSA											
		FÍSICA	MECÁNICA	CAUSAS BIOTICA		CAUSAS ABIOTICA		CAUSA INDIRECTA		ANTROPOGÉNICAS	AGENTES PATÓGENOS	AGRAVANTES	
				INSECTO	HONGO	HUMEDAD	FUEGO	DISEÑO (MATERIAL, GEOMETRÍA)	EJECUCION (SISTEMA, TÉCNICA)				
Sistema estructural	Estructura												
Elemento no estructural	Crestería	Variación cromática											
	Cornisamento												
	Orden, pilastras												
	Tablero pintura												
	Espaldar												
	Brazo izquierdo										Mancha		
	Brazo derecho										Buido		
	Lateral izquierdo	Variación cromática											
	Lateral derecho	Variación cromática											
	Asiento										Rotura (reparado)		
	Bisagras											Oxidación estable	
	Pavimento		Rajado								Mancha		
Acabado	Variación cromática

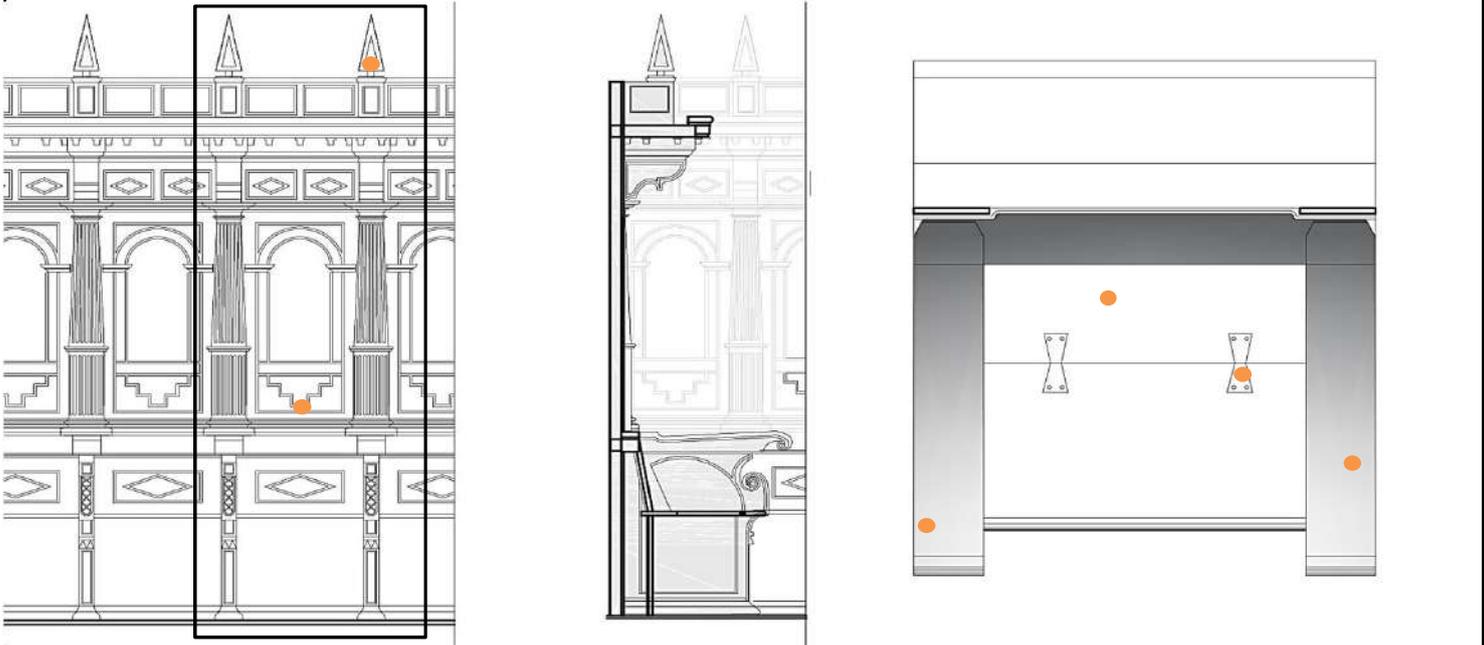
TIPO DE ELEMENTO	ELEMENTO	TIPO DE LESIÓN SEGUN SU CAUSA										
		FÍSICA	MECÁNICA	CAUSAS BIOTICA		CAUSAS ABIOTICA		CAUSA INDIRECTA		ANTROPOGÉNICAS	AGENTES PATÓGENOS	AGRAVANTES
				INSECTO	HONGO	HUMEDAD	FUEGO	DISEÑO (MATERIAL, GEOMETRÍA)	EJECUCION (SISTEMA, TÉCNICA)			
Sistema estructural	Estructura											
Elemento no estructural	Crestería	Variación cromática, Pérdida de dorado										
	Cornisamento											
	Orden, pilastras											
	Tablero pintura		Rajado									
	Espaldar											
	Brazo izquierdo	Variación cromática								Mancha		
	Brazo derecho	Deformación								Mancha		
	Lateral izquierdo									Variación cromática		
	Lateral derecho									Variación cromática		
	Asiento									Mancha		
	Bisagras										Oxidación estable	
	Pavimento		Rajado							Erosión, Mancha		
	Acabado	Variación cromática

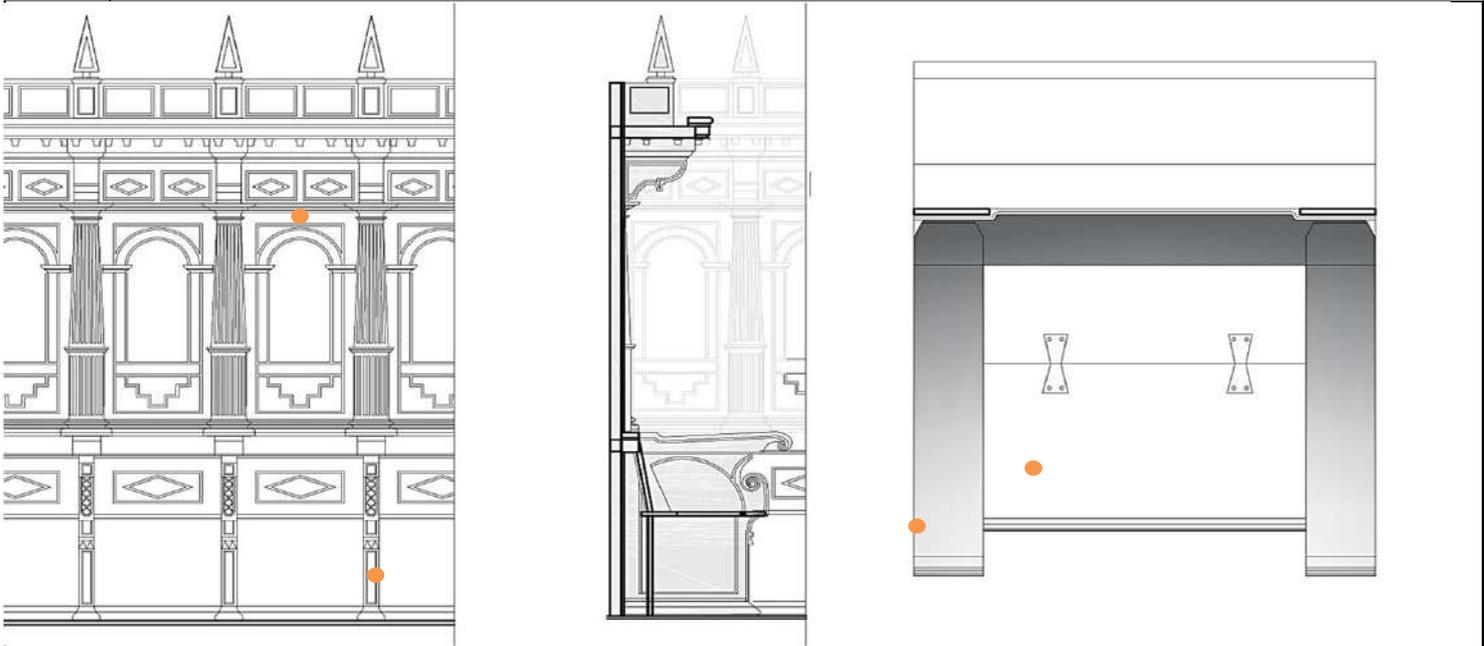
TIPO DE ELEMENTO	ELEMENTO	TIPO DE LESIÓN SEGUN SU CAUSA											
		FÍSICA	MECÁNICA	CAUSAS				CAUSA INDIRECTA		ANTROPOGÉNICAS	AGENTES PATÓGENOS	AGRAVANTES	
				BIOTICA		ABIOTICA		DISEÑO (MATERIAL, GEOMETRÍA)	EJECUCION (SISTEMA, TÉCNICA)				
				INSECTO	HONGO	HUMEDAD	FUEGO						
Sistema estructural	Estructura												
Elemento no estructural	Crestería												
	Cornisamento												
	Orden, pilastras												
	Tablero pintura										Perforación		
	Espaldar												
	Brazo izquierdo	Deformación											
	Brazo derecho										Mancha, Rotura faltante		
	Lateral izquierdo	Variación cromática											
	Lateral derecho	Variación cromática											
	Asiento							Mancha			Mancha		
	Bisagras											Oxidación estable	
	Pavimento												
	Acabado	Variación cromática

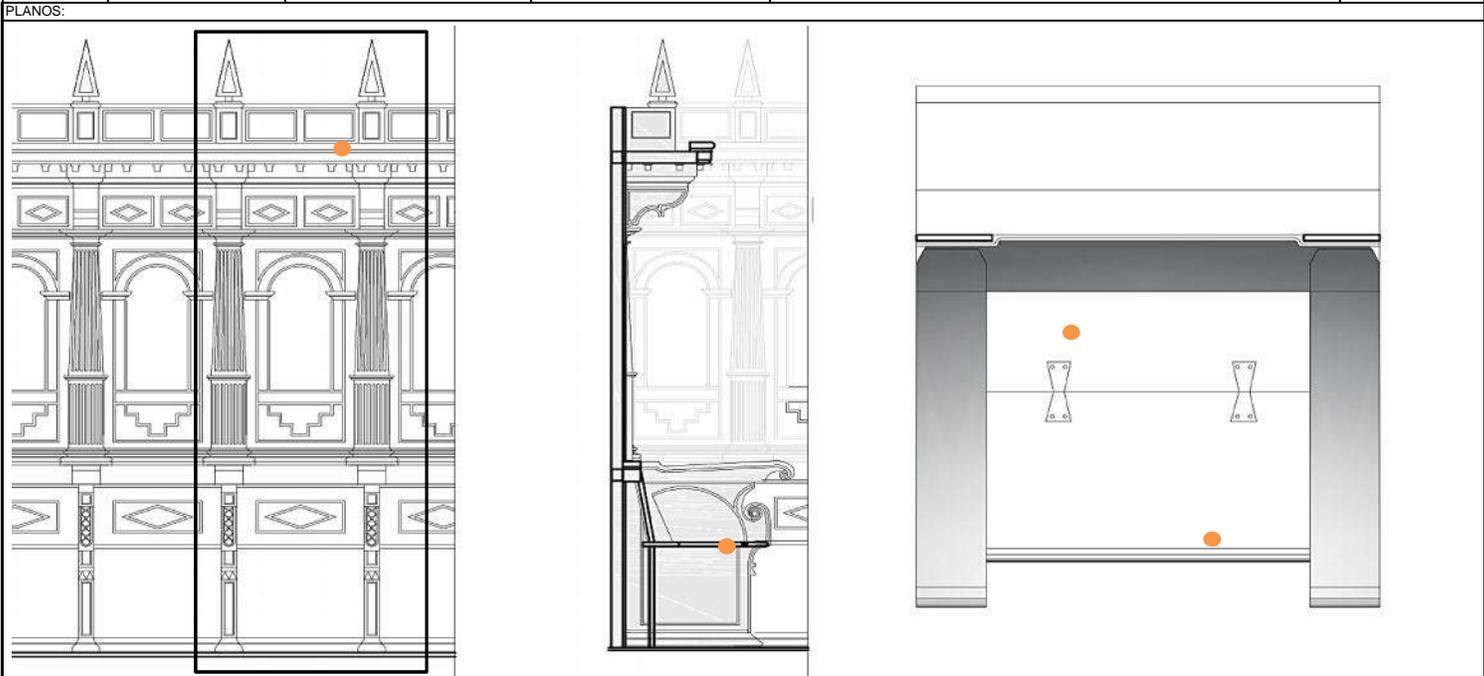
TIPO DE ELEMENTO	ELEMENTO	TIPO DE LESIÓN SEGUN SU CAUSA								ANTROPOGÉNICAS	AGENTES PATÓGENOS	AGRAVANTES
		CAUSAS				CAUSA INDIRECTA						
		FÍSICA	MECÁNICA	BIOTICA		ABIOTICA		DISEÑO (MATERIAL, GEOMETRÍA)	EJECUCIÓN (SISTEMA, TÉCNICA)			
		INSECTO	HONGO	HUMEDAD	FUEGO							
Sistema estructural	Estructura											
Elemento no estructural	Crestería	Variación cromática, Pérdida de dorado										
	Cornisamento								Desplazamiento			
	Orden, pilastras											
	Tablero pintura											
	Espaldar											
	Brazo izquierdo	Variación cromática								Mancha		
	Brazo derecho	Variación cromática								Buido, Mancha		
	Lateral izquierdo	Variación cromática										
	Lateral derecho	Variación cromática										
	Asiento									Mancha		
	Bisagras										Oxidación estable	
	Pavimento									Erosión, Rajado		
Acabado	Variación cromática

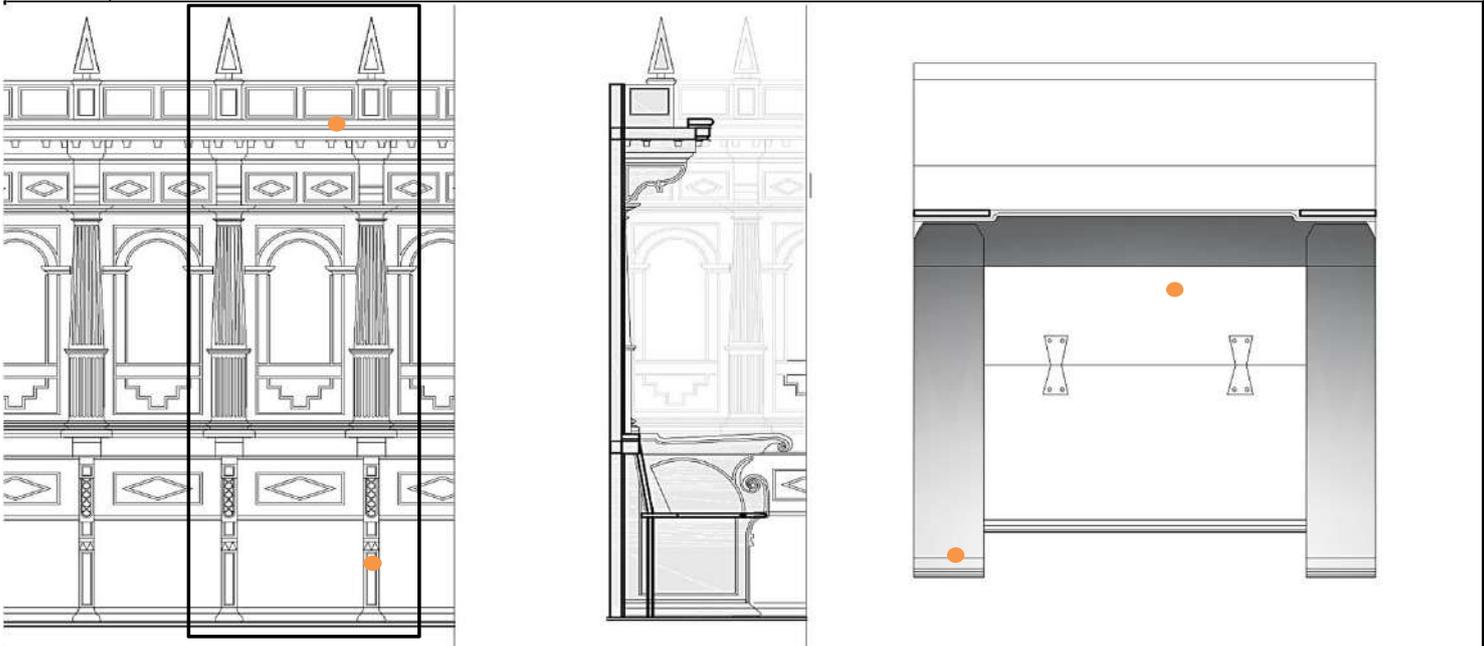
TIPO DE ELEMENTO	ELEMENTO	TIPO DE LESIÓN SEGUN SU CAUSA										
		FÍSICA	MECÁNICA	CAUSAS BIOTICA		CAUSAS ABIOTICA		CAUSA INDIRECTA		ANTROPOGÉNICAS	AGENTES PATÓGENOS	AGRAVANTES
				INSECTO	HONGO	HUMEDAD	FUEGO	DISEÑO (MATERIAL, GEOMETRÍA)	EJECUCION (SISTEMA, TÉCNICA)			
Sistema estructural	Estructura											
Elemento no estructural	Crestería	Variación cromática										
	Cornisamento								Desplazamiento			
	Orden, pilastras											
	Tablero pintura											
	Espaldar											
	Brazo izquierdo									Mancha		
	Brazo derecho									Mancha		
	Lateral izquierdo	Variación cromática										
	Lateral derecho	Variación cromática										
	Asiento									Buido		
	Bisagras										Oxidación estable	
	Pavimento		Rajado									
Acabado

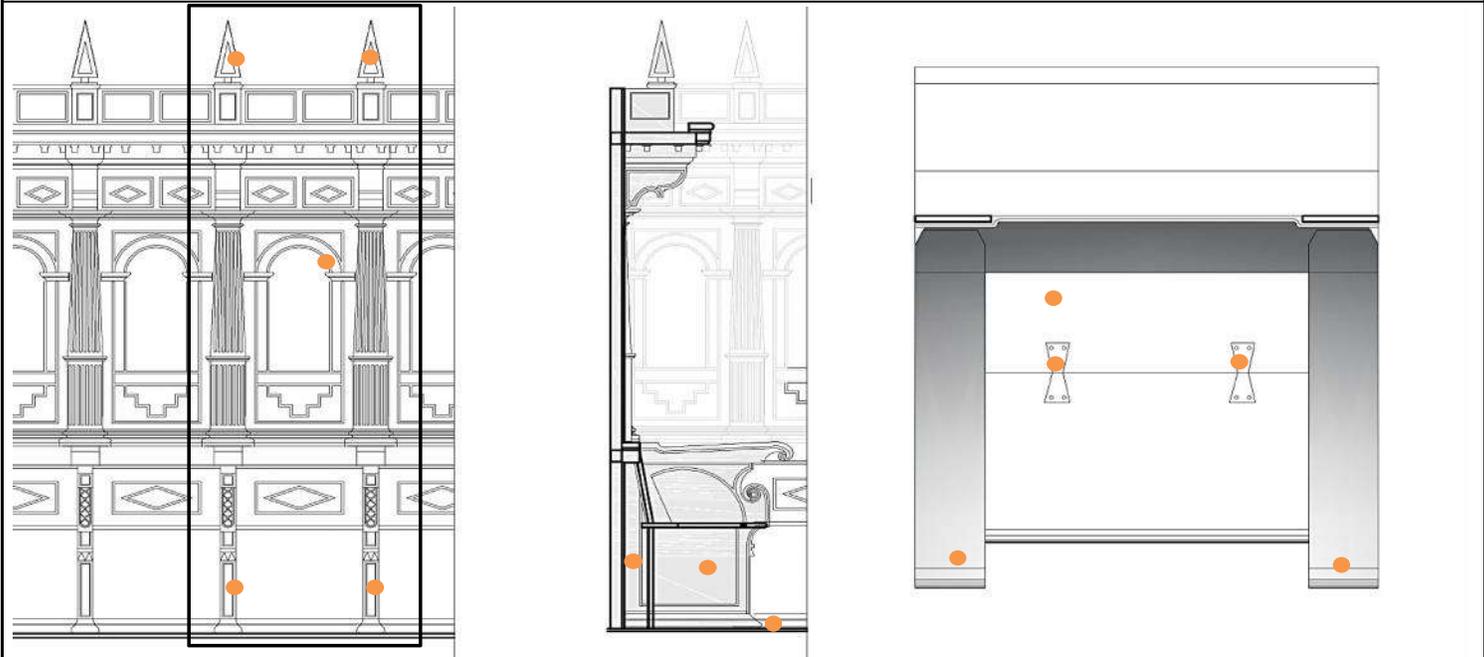
TIPO DE ELEMENTO	ELEMENTO	TIPO DE LESIÓN SEGUN SU CAUSA								AGENTES PATÓGENOS	AGRAVANTES	
		FÍSICA	MECÁNICA	CAUSAS BIOTICA		CAUSAS ABIOTICA		CAUSA INDIRECTA				ANTROPOGÉNICAS
				INSECTO	HONGO	HUMEDAD	FUEGO	DISEÑO (MATERIAL, GEOMETRÍA)	EJECUCIÓN (SISTEMA, TÉCNICA)			
Sistema estructural	Estructura				Galeria (?)						Coloptero	Estructura oculta
Elemento no estructural	Crestería	Variación cromática, Pérdida de dorado										
	Cornisamento									Rotura, perforación		
	Orden, pilastras											
	Tablero pintura									Buido		
	Espaldar		Agrietamiento									
	Brazo izquierdo	Variación cromática								Buido, Mancha		
	Brazo derecho	Variación cromática								Buido, Mancha		
	Lateral izquierdo	Variación cromática										
	Lateral derecho	Variación cromática										
	Asiento		Erosión							Mancha		
	Bisagras										Oxidación estable	
Pavimento		Rajado							Erosión, Mancha			
Acabado	Variación cromática

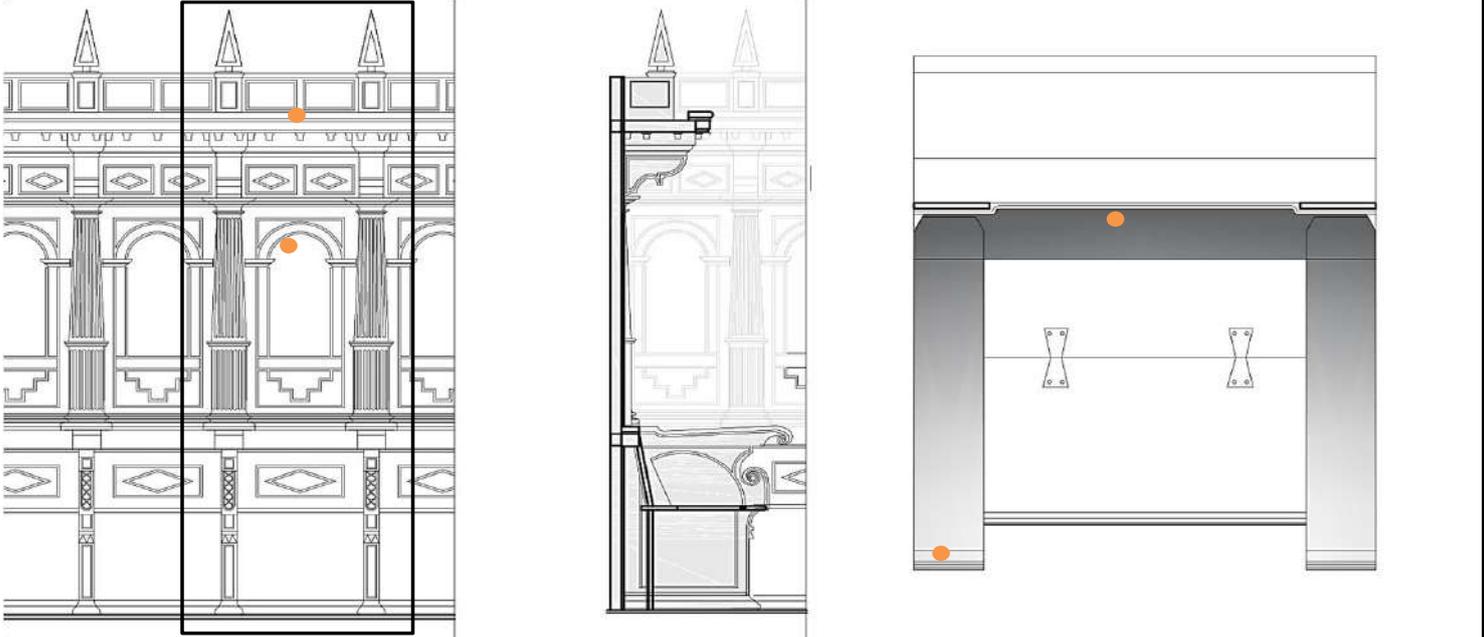
TIPO DE ELEMENTO	ELEMENTO	TIPO DE LESIÓN SEGUN SU CAUSA											
		FÍSICA	MECÁNICA	CAUSAS				CAUSA INDIRECTA		ANTROPOGÉNICAS	AGENTES PATÓGENOS	AGRAVANTES	
				BIOTICA		ABIOTICA		DISEÑO (MATERIAL, GEOMETRÍA)	EJECUCION (SISTEMA, TÉCNICA)				
				INSECTO	HONGO	HUMEDAD	FUEGO						
Sistema estructural	Estructura												
Elemento no estructural	Crestería												
	Cornisamento										Mancha		
	Orden, pilastras												
	Tablero pintura		Rajado										
	Espaldar												
	Brazo izquierdo										Macha		
	Brazo derecho										Macha		
	Lateral izquierdo	Variación cromática											
	Lateral derecho	Variación cromática											
	Asiento												
	Bisagras											Oxidación estable	
	Pavimento		Rajado								Erosión, Mancha		
	Acabado

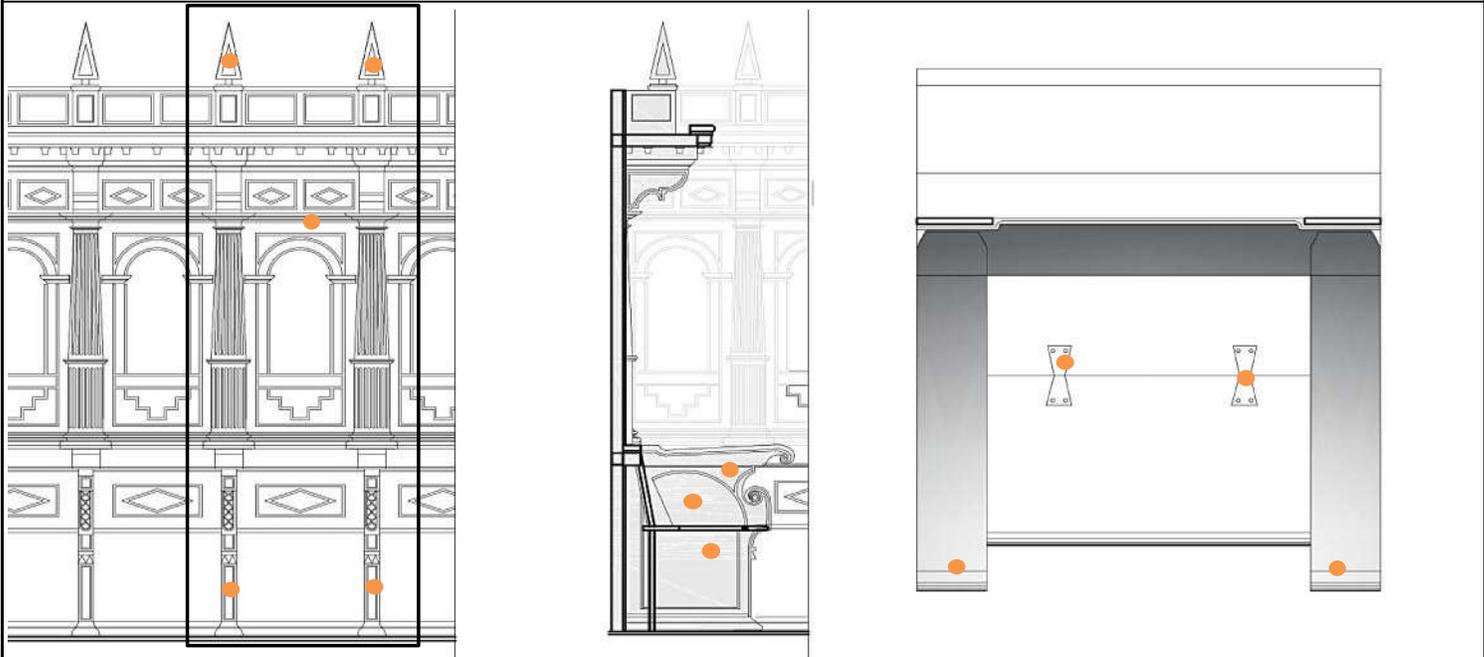
TIPO DE ELEMENTO	ELEMENTO	TIPO DE LESIÓN SEGUN SU CAUSA								ANTROPOGÉNICAS	AGENTES PATÓGENOS	AGRAVANTES
		CAUSAS				CAUSA INDIRECTA						
		FÍSICA	MECÁNICA	BIOTICA		ABIOTICA		DISEÑO (MATERIAL, GEOMETRÍA)	EJECUCIÓN (SISTEMA, TÉCNICA)			
		INSECTO	HONGO	HUMEDAD	FUEGO							
Sistema estructural	Estructura											
Elemento no estructural	Crestería	Variación cromática										
	Cornisamento											
	Orden, pilastras											
	Tablero pintura									Rotura		
	Espaldar											
	Brazo izquierdo									Mancha		
	Brazo derecho									Mancha		
	Lateral izquierdo	Variación cromática										
	Lateral derecho	Variación cromática										
	Asiento		Erosión						Deformación			
	Bisagras										Oxidación estable	
Pavimento												
Acabado	Variación cromática
