C. Anexo: Fichas del estado de conservación de la sillería.

CORO DE SAN AGUSTÍN DE BOGOTÁ
EVALUACIÓN DEL ESTADO DE CONSERVACIÓN

ID	ASIENTO No:	ESTALO PRIORAL	TEMA PINTURA DORSAL:	Anunciación: Arcángel Gabriel custodio - Virgen María	Pág. 1
----	-------------	----------------	----------------------	---	--------

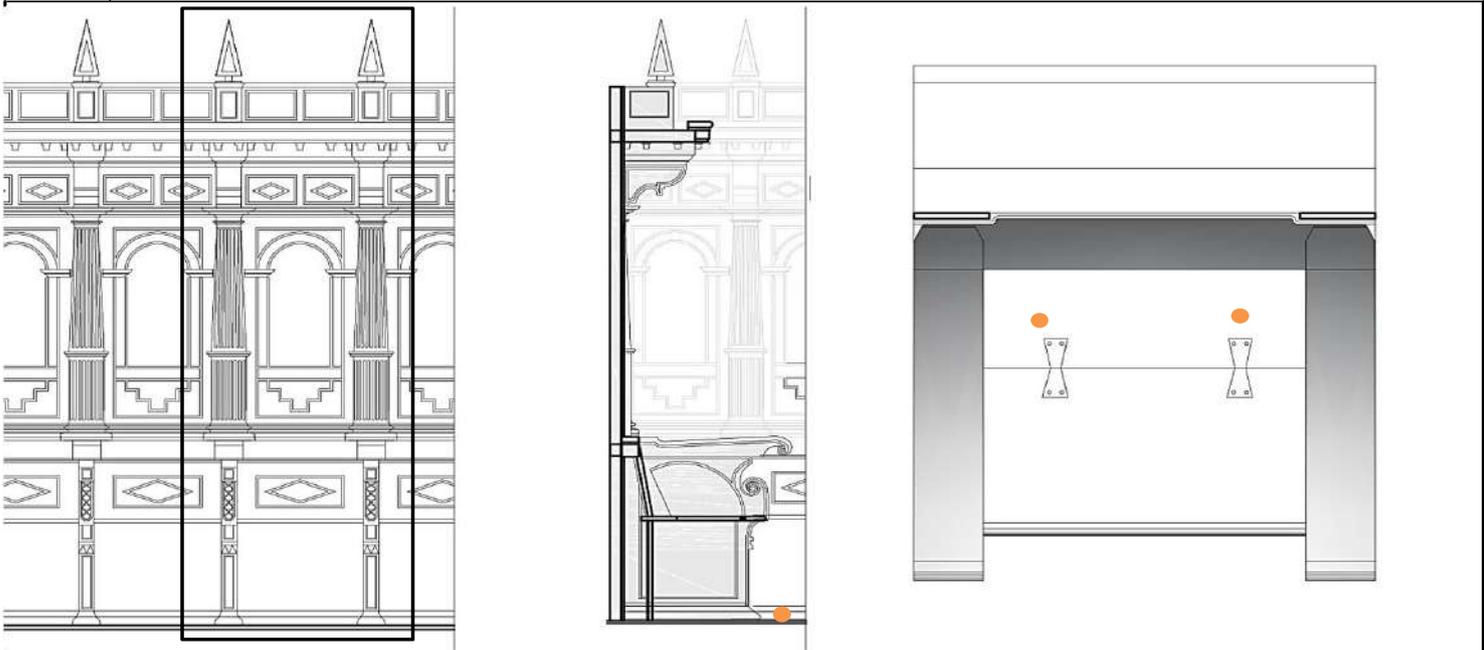
TIPO DE ELEMENTO	ELEMENTO	TIPO DE LESIÓN SEGUN SU CAUSA											
		FÍSICA	MECÁNICA	CAUSAS BIOTICA		CAUSAS ABIOTICA		CAUSA INDIRECTA		ANTROPOGÉNICAS	AGENTES PATÓGENOS	AGRAVANTES	
				INSECTO	HONGO	HUMEDAD	FUEGO	DISEÑO (MATERIAL, GEOMETRÍA)	EJECUCION (SISTEMA, TÉCNICA)				
Sistema estructural	Estructura												
Elemento no estructural	Crestería												
	Cornisamento												
	Orden, pilastras												
	Tablero pintura												
	Espaldar												
	Brazo izquierdo										Mancha		
	Brazo derecho										Mancha		
	Lateral izquierdo	Variación cromática											
	Lateral derecho	Variación cromática									Erosión		
	Asiento										Rotura (Reparado)		
	Bisagras											Oxidación estable	
	Pavimento		Rotura								Erosión, Mancha		
Acabado	Variación cromática

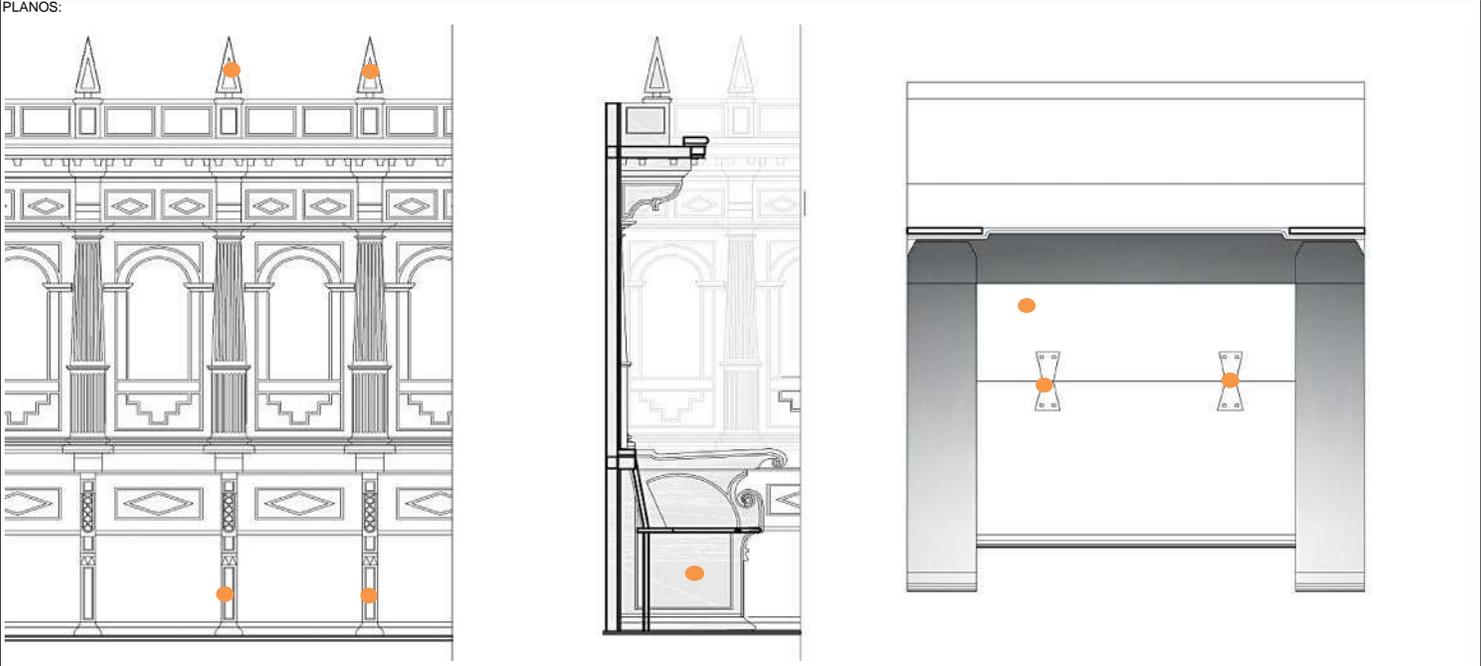
TIPO DE ELEMENTO	ELEMENTO	TIPO DE LESIÓN SEGUN SU CAUSA								AGENTES PATÓGENOS	AGRAVANTES	
		FÍSICA	MECÁNICA	CAUSAS BIOTICA		CAUSAS ABIOTICA		CAUSA INDIRECTA				
				INSECTO	HONGO	HUMEDAD	FUEGO	DISEÑO (MATERIAL, GEOMETRÍA)	EJECUCIÓN (SISTEMA, TÉCNICA)			ANTROPOGÉNICAS
Sistema estructural	Estructura										Coloptero	
Elemento no estructural	Crestería	Variación cromática, Pérdida de dorado										
	Cornisamento										Rotura, perforación	
	Orden, pilastras											
	Tablero pintura										Buido leve	
	Espaldar		Agrietamiento									
	Brazo izquierdo	Variación cromática										
	Brazo derecho	Variación cromática										
	Lateral izquierdo	Variación cromática										
	Lateral derecho	Variación cromática										
	Asiento		Rajado								Erosión, Mancha	
	Bisagras											Oxidación estable
	Pavimento										Erosión, Rajado	
Acabado	Variación cromática

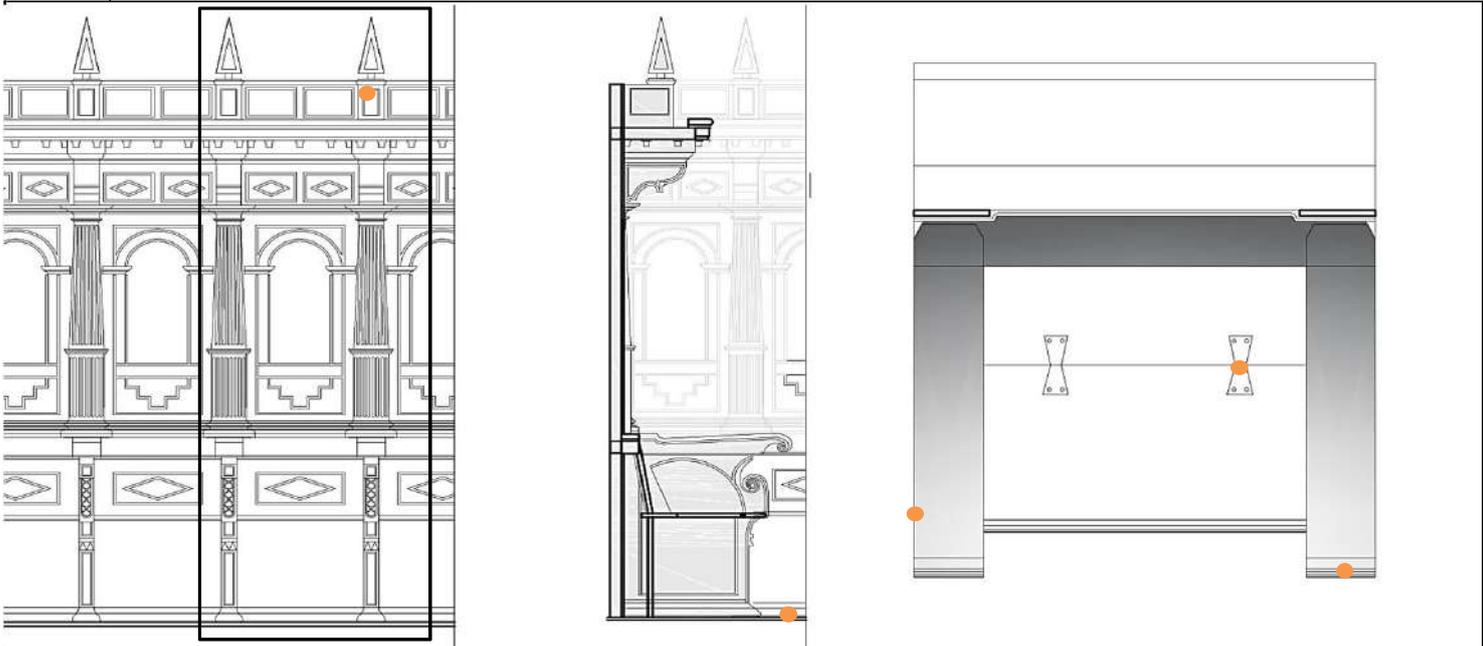
TIPO DE ELEMENTO	ELEMENTO	TIPO DE LESIÓN SEGUN SU CAUSA										
		FÍSICA	MECÁNICA	CAUSAS BIOTICA		CAUSAS ABIOTICA		CAUSA INDIRECTA		ANTROPOGÉNICAS	AGENTES PATÓGENOS	AGRAVANTES
				INSECTO	HONGO	HUMEDAD	FUEGO	DISEÑO (MATERIAL, GEOMETRÍA)	EJECUCION (SISTEMA, TÉCNICA)			
Sistema estructural	Estructura											
Elemento no estructural	Crestería	Mancha										
	Cornisamento											
	Orden, pilastras											
	Tablero pintura											
	Espaldar											
	Brazo izquierdo									Erosión		
	Brazo derecho	Deformación - pérdida de masa								Erosión		
	Lateral izquierdo	Variación cromática										
	Lateral derecho	Variación cromática										
	Asiento									Erosión		
	Bisagras		Rotura								Oxidación estable	
	Pavimento		Rotura, Rajado							Mancha		
Acabado

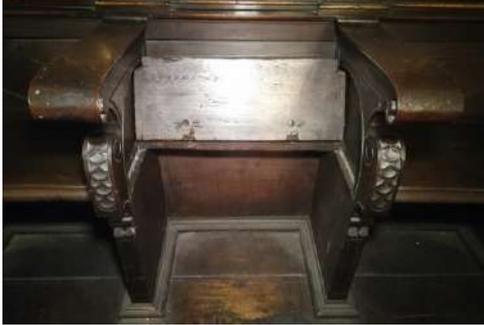
CORO DE SAN AGUSTÍN DE BOGOTÁ												
EVALUACIÓN DEL ESTADO DE CONSERVACIÓN												
ID	ASIENTO No:	40			TEMA PINTURA DORSAL:	SAN IGNACIO DE LOYOLA PATRIARCA				p. 1		
PLANOS:												
TIPO DE ELEMENTO	ELEMENTO	TIPO DE LESIÓN SEGUN SU CAUSA								ANTROPOGÉNICAS	AGENTES PATÓGENOS	AGRAVANTES
		FÍSICA	MECÁNICA	CAUSAS				CAUSA INDIRECTA				
				BIOTICA		ABIOTICA		DISEÑO (MATERIAL, GEOMETRÍA)	EJECUCIÓN (SISTEMA, TÉCNICA)			
		INSECTO	HONGO	HUMEDAD	FUEGO							
Sistema estructural	Estructura											
Elemento no estructural	Crestería	Variación cromática										
	Cornisamento									Perforación		
	Orden, pilastras									Faltante en Pedestal		
	Tablero pintura											
	Espaldar											
	Brazo izquierdo											
	Brazo derecho									Erosión		
	Lateral izquierdo									Deformación		
	Lateral derecho	Variación cromática										
	Asiento		Erosión									
	Bisagras		Rotura								Oxidación estable

Pavimento		Rajado							Erosión		
Acabado												
TIPO DE LESIÓN: VARIACIÓN CROMÁTICA, ADICIÓN, FLECHA, ALABEO, ROTURA CORTANTE, ROTURA TRACCIÓN, AGRIETAMIENTO, RAJADO, PUDRICIÓN, GALERIA, EROSIÓN, DESPRENDIMIENTO FALTANTE.												
Características superficie: Goma laca, Dorado, pintura óleo.												
Tratamientos decorativos: Pinturas respaldos, Dorado, Talla con diseño geométrico												
Tradiciones y técnicas: Talla punzón y gubia, escoplo, ensamble, empate, clavazón												
Materiales de construcción: Madera de nogal

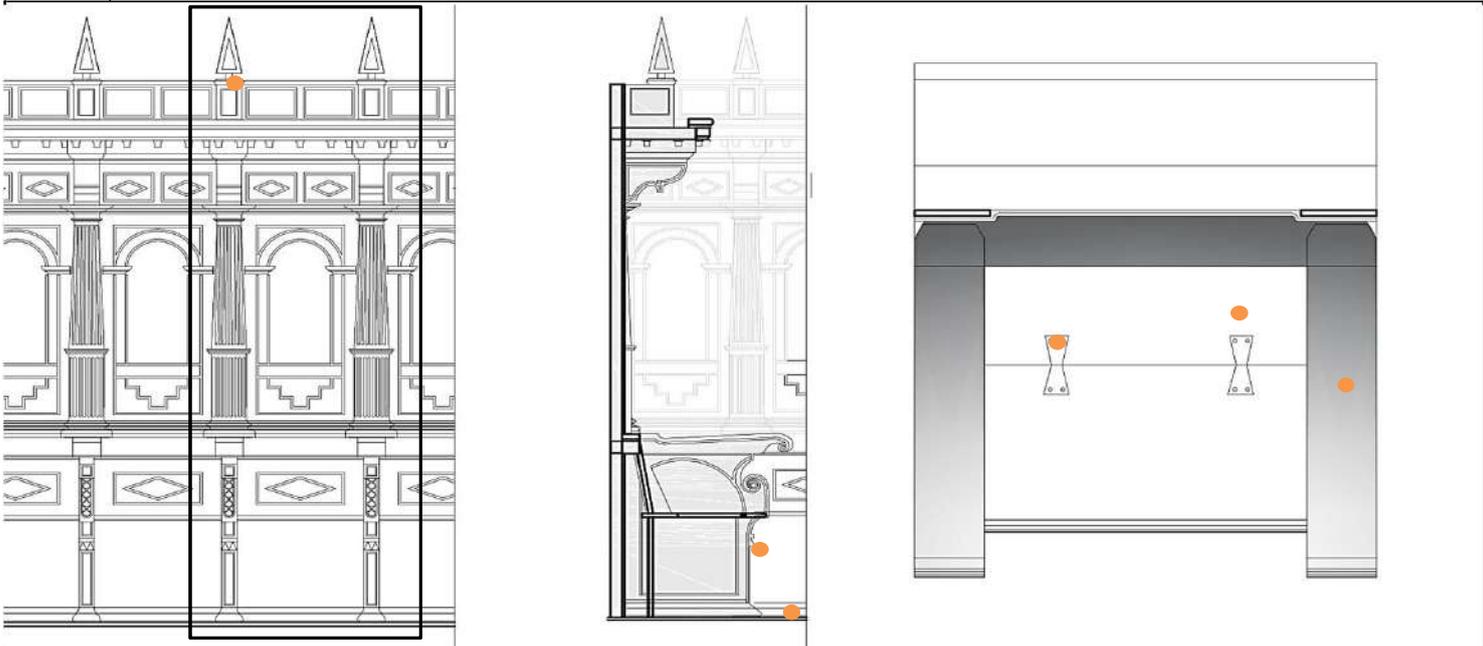
TIPO DE ELEMENTO	ELEMENTO	TIPO DE LESIÓN SEGUN SU CAUSA										
		FÍSICA	MECÁNICA	CAUSAS BIOTICA		CAUSAS ABIOTICA		CAUSA INDIRECTA		ANTROPOGÉNICAS	AGENTES PATÓGENOS	AGRAVANTES
				INSECTO	HONGO	HUMEDAD	FUEGO	DISEÑO (MATERIAL, GEOMETRÍA)	EJECUCION (SISTEMA, TÉCNICA)			
Sistema estructural	Estructura											
Elemento no estructural	Crestería	Mancha										
	Cornisamento											
	Orden, pilastras											
	Tablero pintura											
	Espaldar											
	Brazo izquierdo										Mancha	
	Brazo derecho										Mancha	
	Lateral izquierdo	Variación cromática									Rotura	
	Lateral derecho	Variación cromática										
	Asiento											
	Bisagras										Oxidación estable	
	Pavimento		Rajado							Erosión, Mancha		
	Acabado	Variación cromática

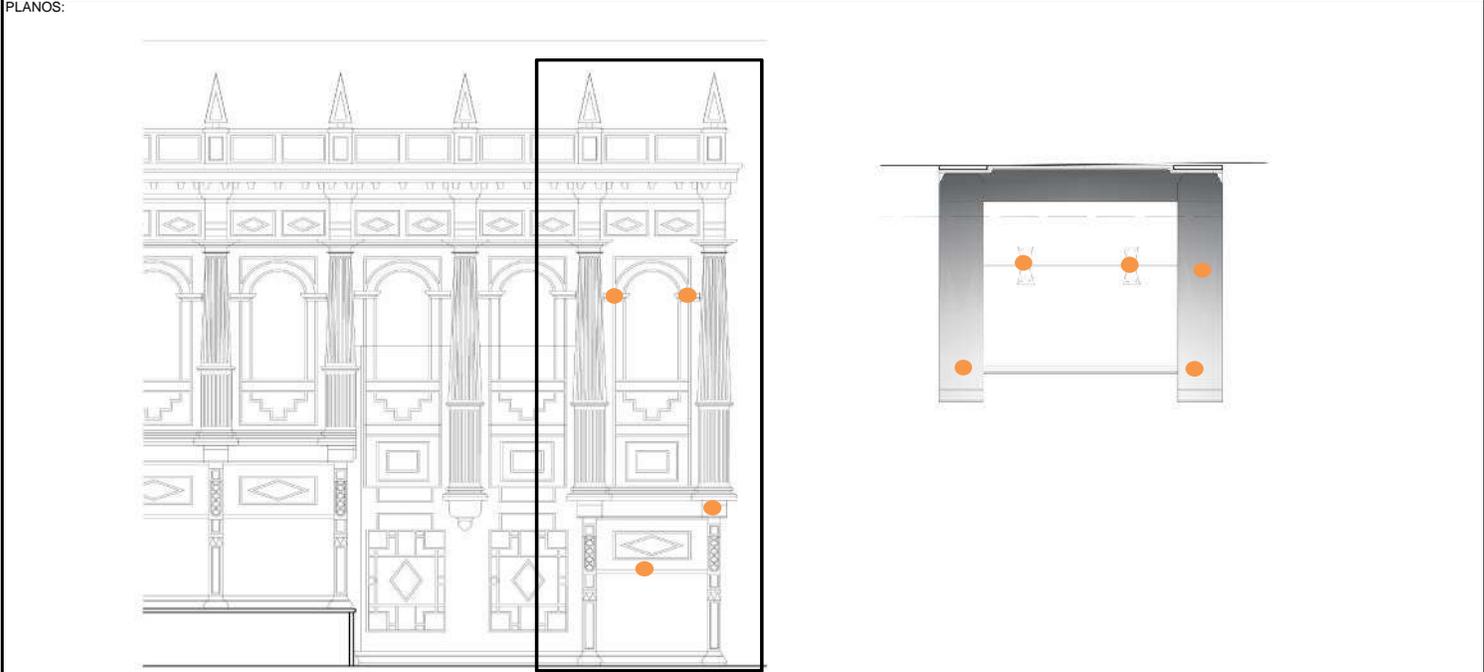
TIPO DE ELEMENTO	ELEMENTO	TIPO DE LESIÓN SEGUN SU CAUSA								ANTROPOGÉNICAS	AGENTES PATÓGENOS	AGRAVANTES
		CAUSAS				CAUSA INDIRECTA						
		FÍSICA	MECÁNICA	BIOTICA		ABIOTICA		DISEÑO (MATERIAL, GEOMETRÍA)	EJECUCIÓN (SISTEMA, TÉCNICA)			
INSECTO	HONGO			HUMEDAD	FUEGO							
Sistema estructural	Estructura											
Elemento no estructural	Crestería											
	Cornisamento											
	Orden, pilastras											
	Tablero pintura									Restitución de molduras		
	Espaldar											
	Brazo izquierdo									Rotura (Restituido)		
	Brazo derecho									Buido		
	Lateral izquierdo											
	Lateral derecho									Rotura tracción		
	Asiento									Fijado		
	Bisagras									Retiradas		
	Pavimento		Rajado							Mancha		
Acabado

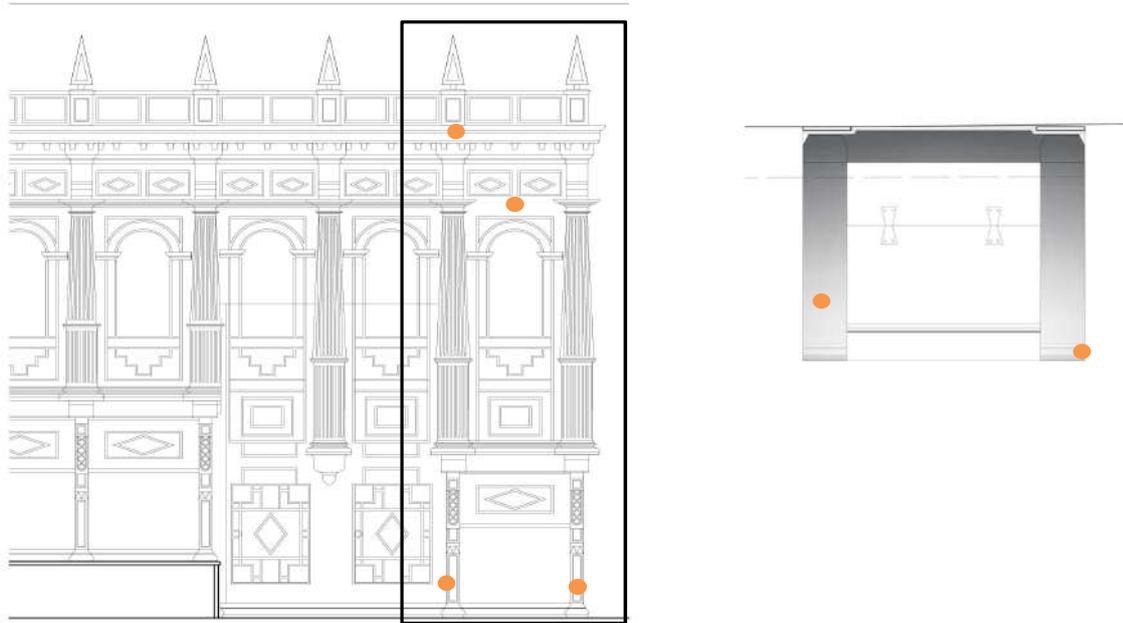
TIPO DE ELEMENTO	ELEMENTO	TIPO DE LESIÓN SEGUN SU CAUSA											
		FÍSICA	MECÁNICA	CAUSAS BIOTICA		ABIOTICA		CAUSA INDIRECTA		ANTROPOGÉNICAS	AGENTES PATÓGENOS	AGRAVANTES	
				INSECTO	HONGO	HUMEDAD	FUEGO	DISEÑO (MATERIAL, GEOMETRÍA)	EJECUCION (SISTEMA, TÉCNICA)				
Sistema estructural	Estructura												
Elemento no estructural	Crestería	Variación cromática											
	Cornisamento												
	Orden, pilastras												
	Tablero pintura									Perforación			
	Espaldar												
	Brazo izquierdo									Rotura - faltante, Erosión			
	Brazo derecho									Mancha, Erosión			
	Lateral izquierdo	Variación cromática, Erosión											
	Lateral derecho	Variación cromática											
	Asiento									Mancha			
	Bisagras												
	Pavimento												
	Acabado	Variación cromática								Mancha

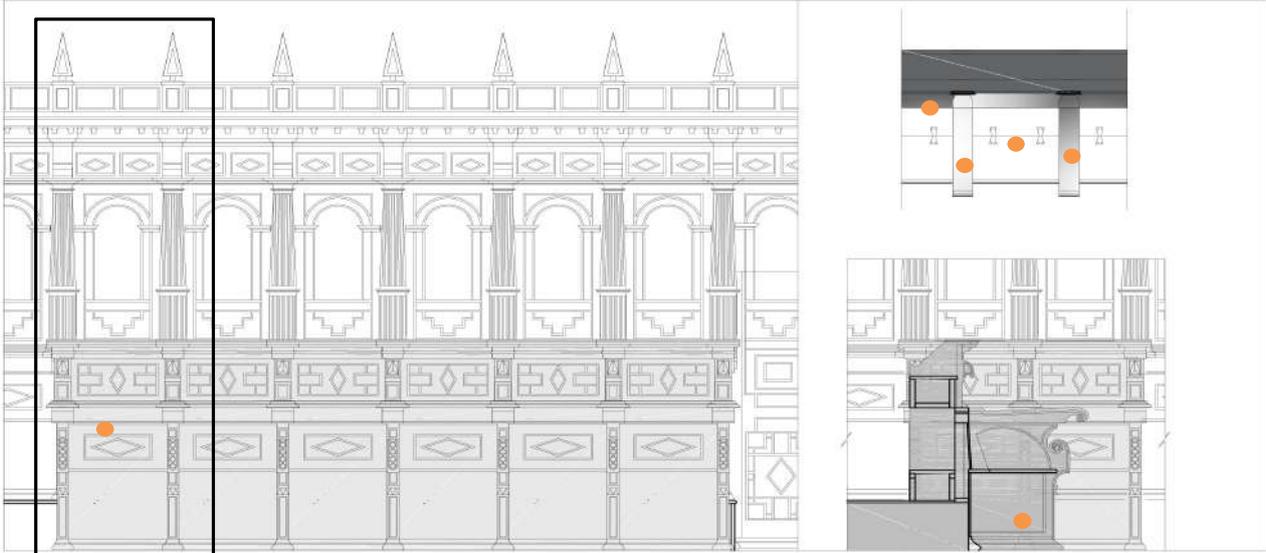
TIPO DE ELEMENTO	ELEMENTO	TIPO DE LESIÓN SEGÚN SU CAUSA									AGENTES PATÓGENOS	AGRAVANTES
		FÍSICA	MECÁNICA	CAUSAS BIOTICA		CAUSAS ABIOTICA		CAUSA INDIRECTA		ANTROPOGÉNICAS		
				INSECTO	HONGO	HUMEDAD	FUEGO	DISEÑO (MATERIAL, GEOMETRÍA)	EJECUCIÓN (SISTEMA, TÉCNICA)			
Sistema estructural	Estructura											
Elemento no estructural	Pavimento	Rajado									Deformación	
	Brazo derecho										Buido	
	Brazo izquierdo										Buido	
	Atril corrido	Variación cromática									Rotura faltante	
	Cornisamento espaldar											
	Lateral derecho	Variación cromática										
	Lateral izquierdo								Deformación			
	Asiento										Buido	
	Espaldar asiento											
	Bisagras metálicas											
Acabado	Disgregación

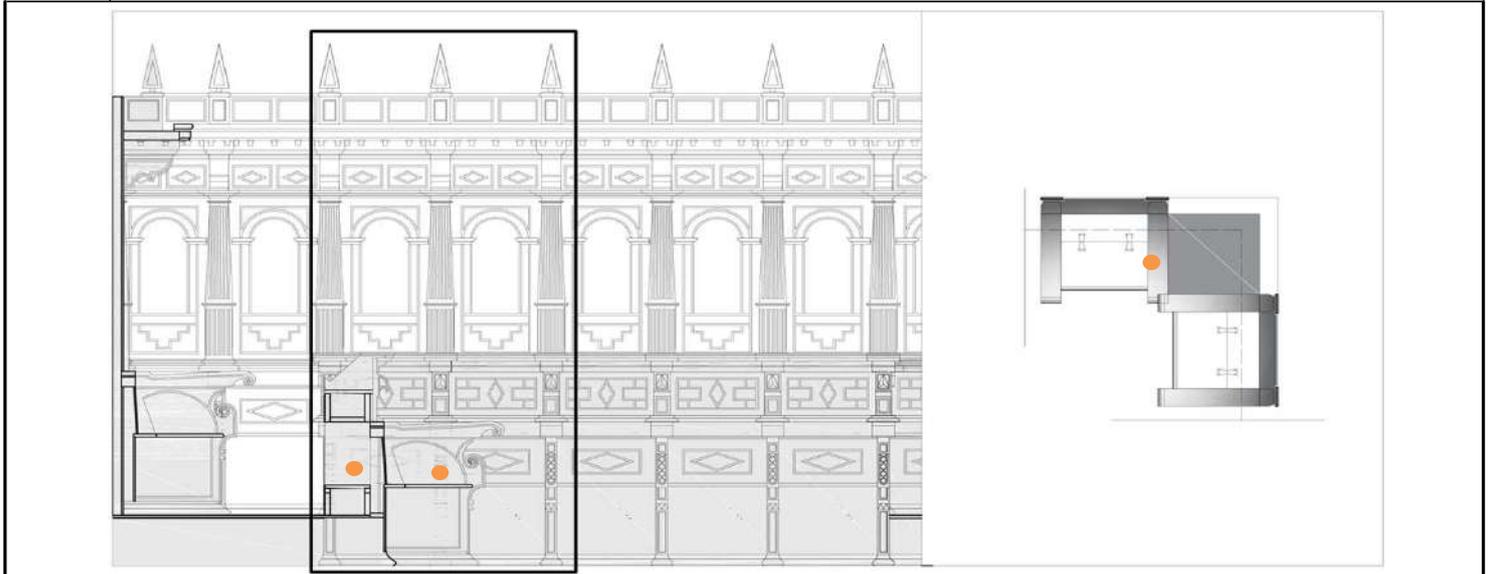
TIPO DE ELEMENTO	ELEMENTO	TIPO DE LESIÓN SEGUN SU CAUSA											
		FÍSICA	MECÁNICA	CAUSAS				CAUSA INDIRECTA		ANTROPOGÉNICAS	AGENTES PATÓGENOS	AGRAVANTES	
				BIOTICA		ABIOTICA		DISEÑO (MATERIAL, GEOMETRÍA)	EJECUCION (SISTEMA, TÉCNICA)				
				INSECTO	HONGO	HUMEDAD	FUEGO						
Sistema estructural	Estructura												
Elemento no estructural	Pavimento	Rajado									Deformación		
	Brazo derecho										Buido		
	Brazo izquierdo										Buido		
	Atril corrido	Variación cromática											
	Cornisamento espaldar												
	Lateral derecho	Variación cromática											
	Lateral izquierdo												
	Asiento												
	Espaldar asiento												
	Bisagras metálicas												
	Acabado	Disgregación

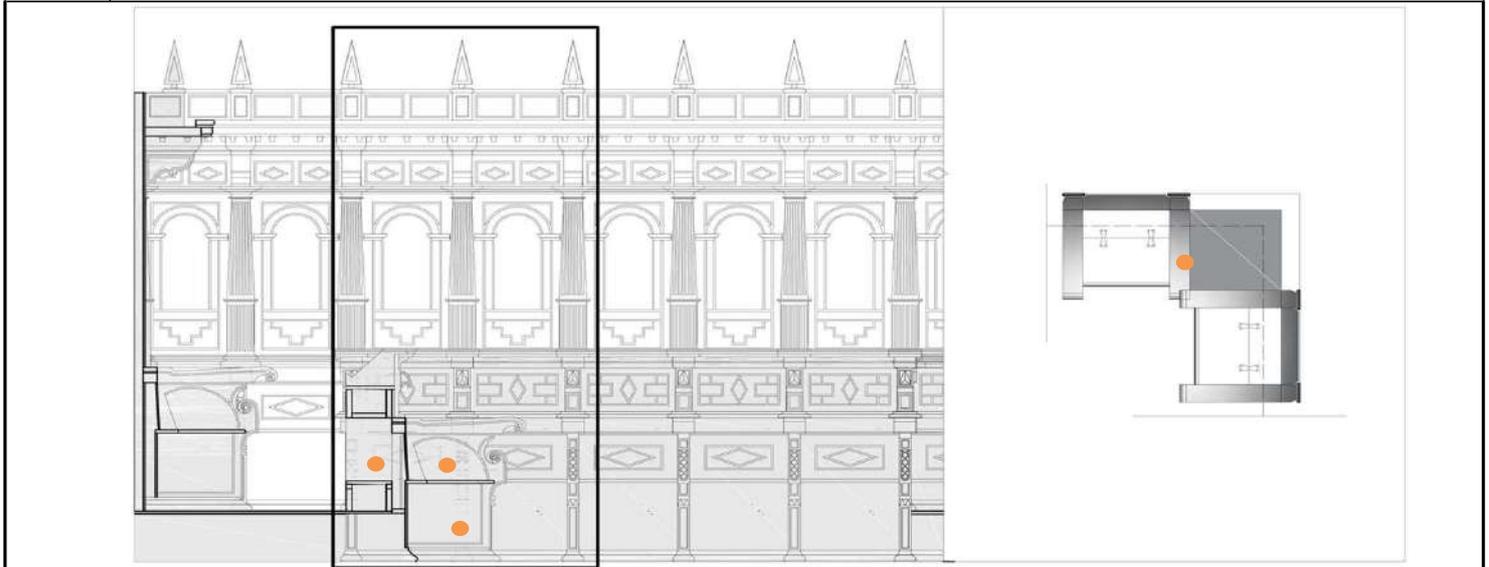
TIPO DE ELEMENTO	ELEMENTO	TIPO DE LESIÓN SEGUN SU CAUSA											
		FÍSICA	MECÁNICA	CAUSAS BIOTICAS				CAUSA INDIRECTA		ANTROPOGÉNICAS	AGENTES PATÓGENOS	AGRAVANTES	
				INSECTO	HONGO	HUMEDAD	FUEGO	DISEÑO (MATERIAL, GEOMETRÍA)	EJECUCION (SISTEMA, TÉCNICA)				
Sistema estructural	Estructura												
Elemento no estructural	Pavimento	Rajado									Rajado		
	Brazo derecho										Buido		
	Brazo izquierdo										Buido		
	Atril corrido	Variación cromática											
	Cornisamento espaldar												
	Lateral derecho	Variación cromática											
	Lateral izquierdo												
	Asiento										Buido		
	Espaldar asiento												
	Bisagras metálicas												
Acabado	Disgregación

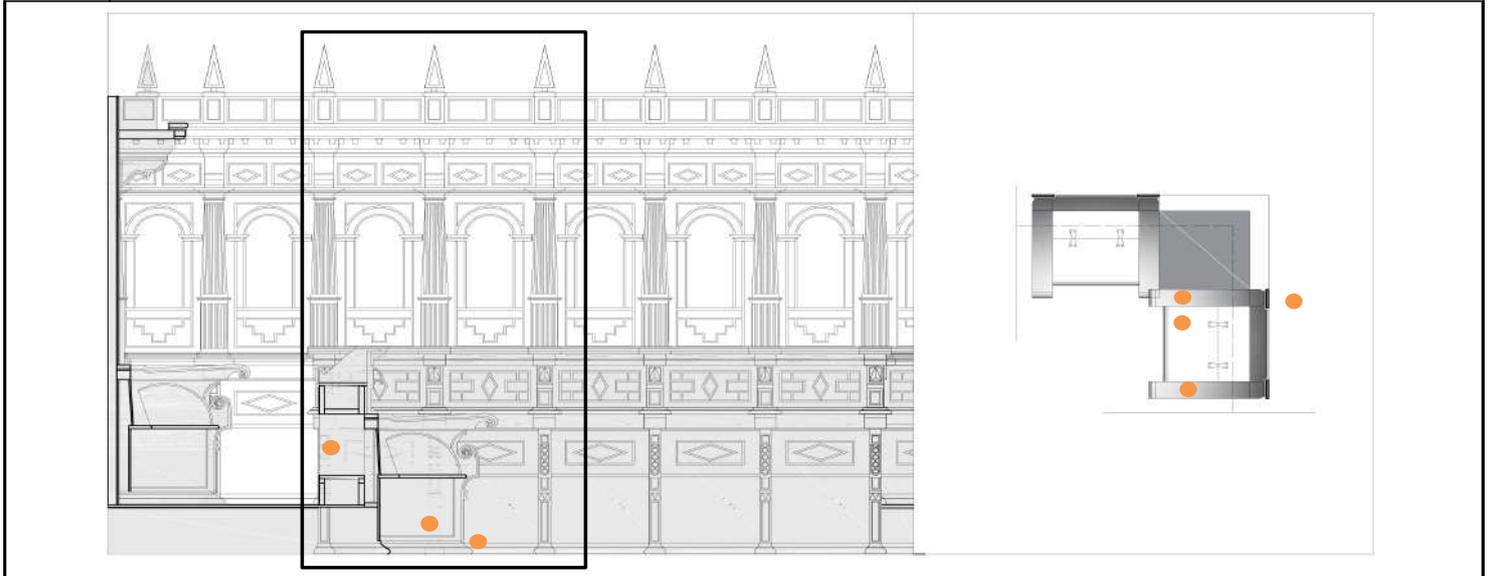
TIPO DE ELEMENTO	ELEMENTO	TIPO DE LESIÓN SEGUN SU CAUSA												
		CAUSAS				CAUSA INDIRECTA		ANTROPOGÉNICAS	AGENTES PATÓGENOS	AGRAVANTES				
		FÍSICA	MECÁNICA	BIOTICA		ABIOTICA					DISEÑO (MATERIAL, GEOMETRÍA)	EJECUCIÓN (SISTEMA, TÉCNICA)		
		INSECTO	HONGO	HUMEDAD	FUEGO									
Sistema estructural	Estructura													
Elemento no estructural	Pavimento						Mancha							
	Brazo derecho										Buido			
	Brazo izquierdo										Buido			
	Atril corrido	Variación cromática									Agrietamiento (Reparado)			
	Cornisamento espaldar													
	Lateral derecho										Erosión			
	Lateral izquierdo								Deformación					
	Asiento										Agrietamiento (Reparado)			
	Espaldar asiento													
	Bisagras metálicas													
Acabado	Disgregación

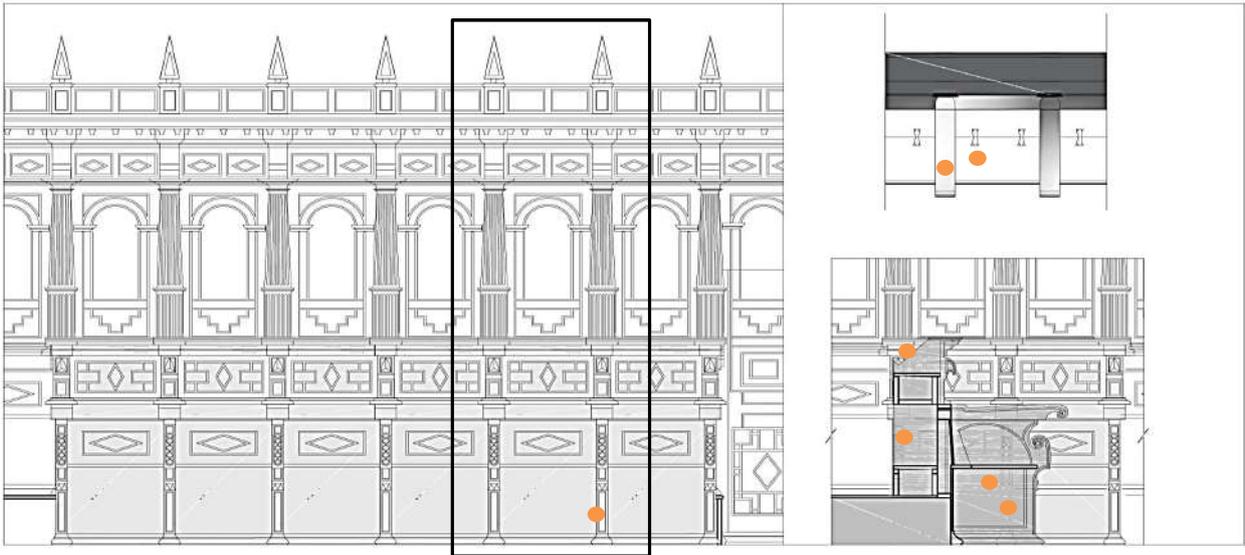
TIPO DE ELEMENTO	ELEMENTO	TIPO DE LESIÓN SEGÚN SU CAUSA									AGENTES PATÓGENOS	AGRAVANTES
		FÍSICA	MECÁNICA	CAUSAS				CAUSA INDIRECTA		ANTROPOGÉNICAS		
				BIOTICA		ABIOTICA		DISEÑO (MATERIAL, GEOMETRÍA)	EJECUCIÓN (SISTEMA, TÉCNICA)			
				INSECTO	HONGO	HUMEDAD	FUEGO					
Sistema estructural	Estructura											
Elemento no estructural	Pavimento										Deformación	
	Brazo derecho										Buido	
	Brazo izquierdo											
	Atril corrido	Variación cromática									Mancha	
	Cornisamento espaldar											
	Lateral derecho	Variación cromática										
	Lateral izquierdo	Variación cromática									Rajado	
	Asiento										Buido	
	Espaldar asiento											
	Bisagras metálicas											
Acabado	Disgregación

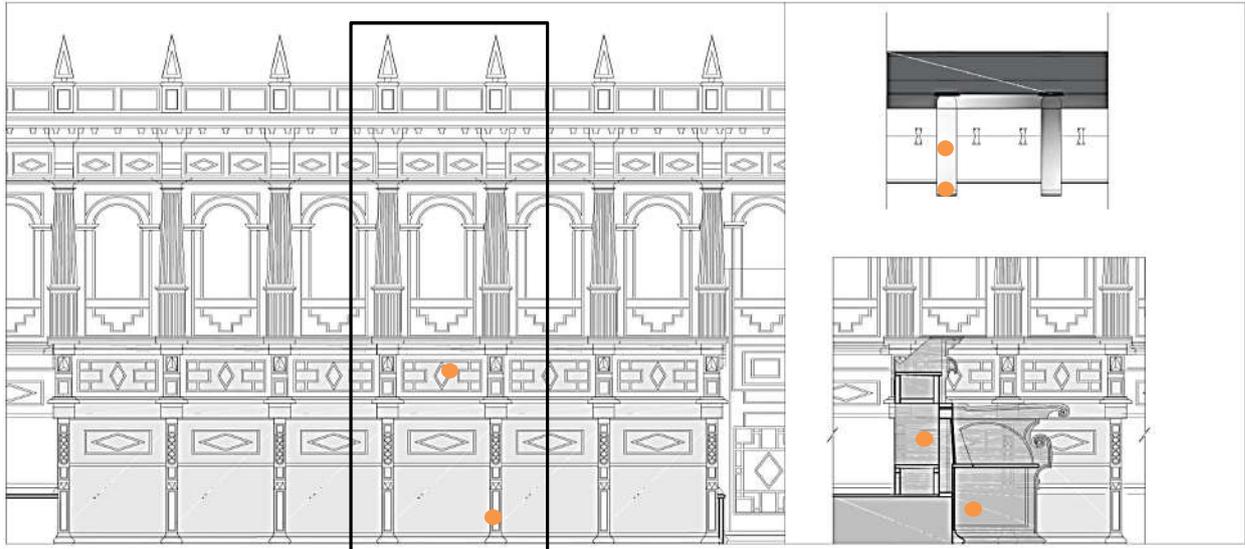
TIPO DE ELEMENTO	ELEMENTO	TIPO DE LESIÓN SEGUN SU CAUSA											
		FÍSICA	MECÁNICA	CAUSAS BIOTICAS				CAUSA INDIRECTA		ANTROPOGÉNICAS	AGENTES PATÓGENOS	AGRAVANTES	
				INSECTO	HONGO	HUMEDAD	FUEGO	DISEÑO (MATERIAL, GEOMETRÍA)	EJECUCIÓN (SISTEMA, TÉCNICA)				
Sistema estructural	Estructura												
Elemento no estructural	Pavimento										Erosión		
	Brazo derecho										Buido		
	Brazo izquierdo										Buido		
	Atril corrido	Variación cromática											
	Cornisamento espaldar		Rajadura										
	Lateral derecho										Erosión		
	Lateral izquierdo										Erosión		
	Asiento		Erosión										
	Espaldar asiento												
	Bisagras metálicas											Oxidación estable	
Acabado	Disgregación

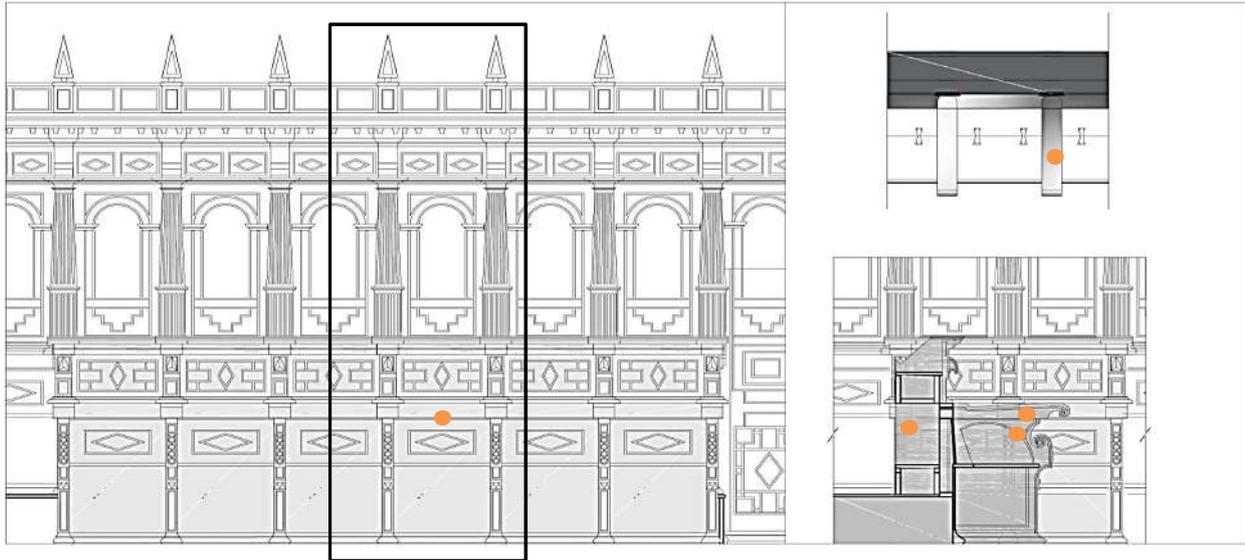
TIPO DE ELEMENTO	ELEMENTO	TIPO DE LESIÓN SEGÚN SU CAUSA											
		FÍSICA	MECÁNICA	CAUSAS BIOTICAS				CAUSA INDIRECTA		ANTROPOGÉNICAS	AGENTES PATÓGENOS	AGRAVANTES	
				INSECTO	HONGO	HUMEDAD	FUEGO	DISEÑO (MATERIAL, GEOMETRÍA)	EJECUCIÓN (SISTEMA, TÉCNICA)				
Sistema estructural	Estructura												
Elemento no estructural	Pavimento		Rajado								Erosión		
	Brazo derecho												
	Brazo izquierdo										Buido		
	Atril corrido	Variación cromática											
	Cornisamento espaldar												
	Lateral derecho										Buido		
	Lateral izquierdo												
	Asiento												
	Espaldar asiento										Erosión		
	Bisagras metálicas												
	Acabado	Disgregación
