ANEXO 6

PLANOS DE CALIFICACIÓN

CONTIENE:
PLANOS DE CALIFICACIÓN
SALÓN BAJO

MAESTRÍA EN CONSERVACIÓN DEL PATRIMONIO CULTURAL INMUEBLE

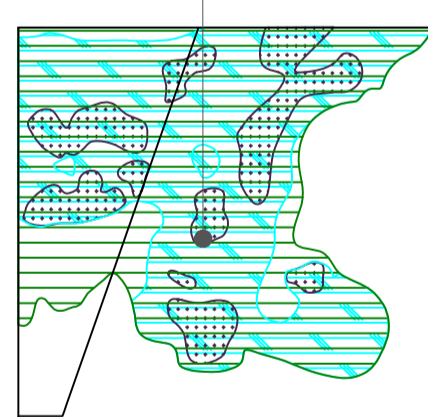
ESPACIO 12 M-01

HF	CL
DP	EX
OR	FM
	MD

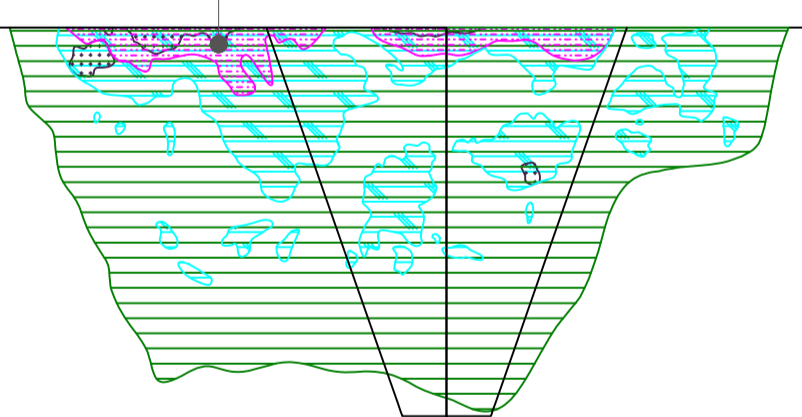
ESPACIO 12 M-02

HF	CL
DP	EX
OR	FM
	MD

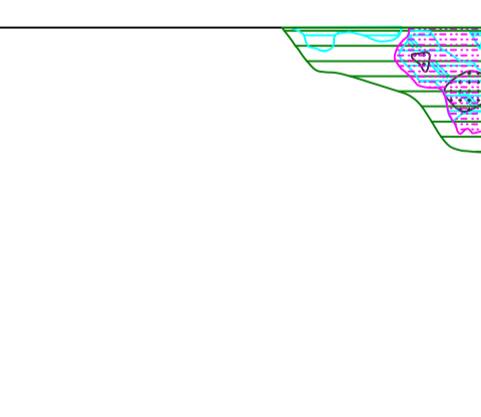
ESPACIO 12 M-04

HF	CL
DP	EX
SA	FM
OR	MD

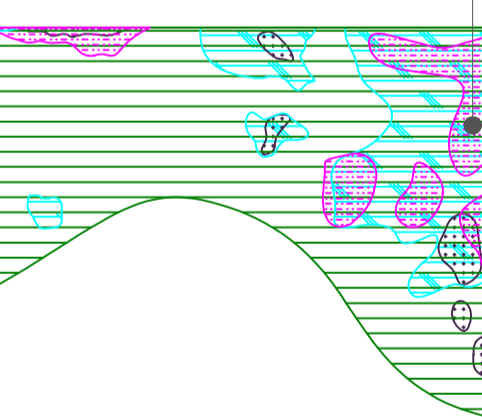
ESPACIO 12 M-04

HF	CL
DP	EX
SA	FM
OR	MD

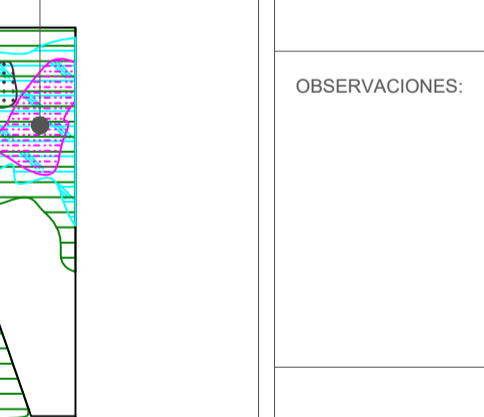
ESPACIO 12 M-04

HF	CL
DP	EX
SA	FM
OR	MD
