TRABAJO FINAL DE MAESTRÍA
PROPUESTA DE INTERVENCIÓN PARA EL
OBSERVATORIO ASTRONÓMICO NACIONAL

REALIZADO POR:
LINA MARÍA REYES GÓMEZ

UNIVERSIDAD NACIONAL DE COLOMBIA
FACULTAD DE ARTES
MAESTRÍA EN CONSERVACIÓN DEL PATRIMONIO CULTURAL INMUEBLE
BOGOTÁ
2020

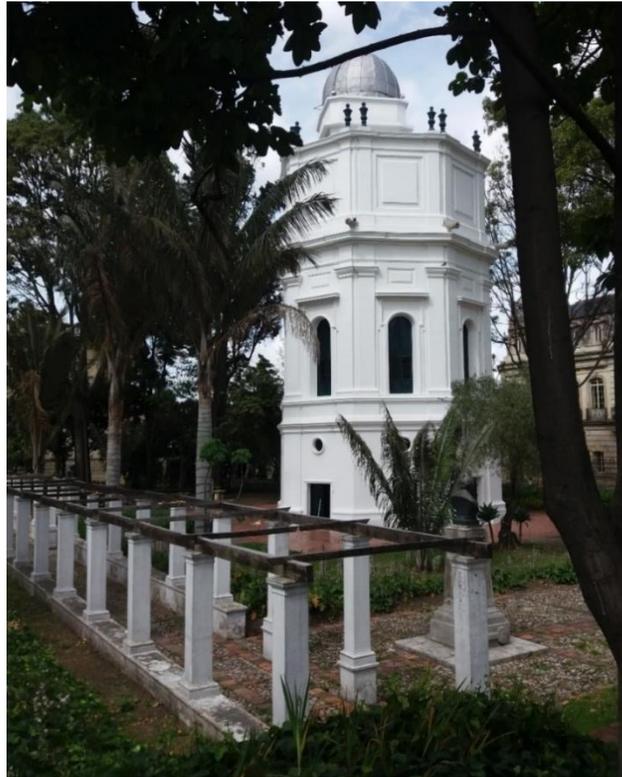
quedaron sin uso, lo que ha propiciado que este elemento arquitectónico se encuentre deteriorado al no cumplir con su función (ver Figura 135).

Figura 135. Pérgola en el costado oriental del edificio.

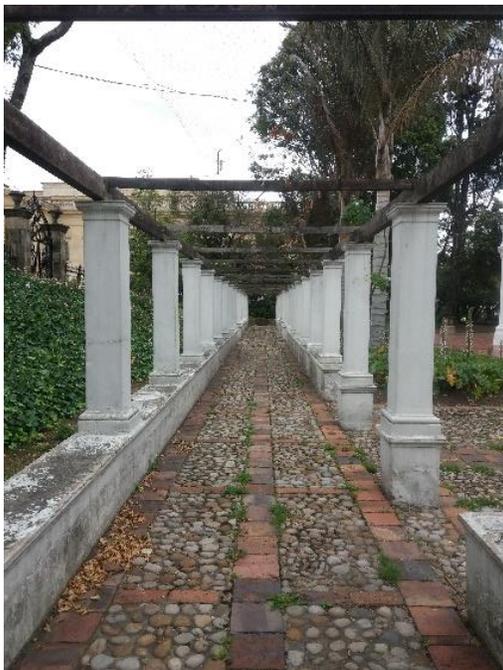
alabeos, producto de la esbeltez del material y el estar sometido a procesos de degradación por la intemperie (ver Figura 201). Con respecto a la malla hexagonal esta se encuentra reducida a un pequeño porcentaje; razón por la cual se considera como un faltante; además la existente se encuentra en un alto grado de deterioro por oxidación al hallarse a la intemperie. Cabe además indicar que este elemento arquitectónico no presenta patologías asociadas a su estabilidad; razón por la cual las lesiones presentes se consideran leves.

Figura 200. Pérgola ubicada en el exterior del edificio.

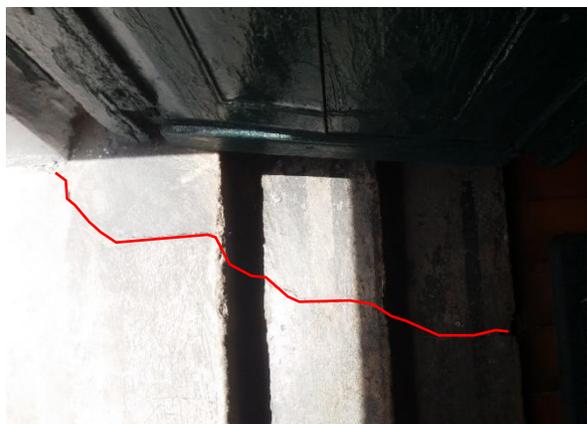
realizada no se observaron patologías que afecten su condición (ver Figura 207). Con respecto a la escalera en concreto que comunica la plataforma con el interior de la cámara baja se desarrolla una grieta que afecta los tres escalones de manera transversal. Teniendo en cuenta que dicha grieta no continúa en el exterior (plataforma) ni en el interior del contrapiso (cámara baja), se presume que se deba a algún impacto producido por el movimiento del mobiliario o incluso por los movimientos del edificio referidos en el apartado anterior, para lo cual se hace necesario revisar la verticalidad y nivelación, descartando así este tipo de afectación. Además de lo anterior, estos escalones presentan desgaste del material de acabado de piso como de los pirlanes además de pérdida de material por la misma razón, debido a erosión de tipo mecánico, lo que evidencia su constante uso (ver Figura 208).

Figura 208. Grieta y pérdida de material en escalones

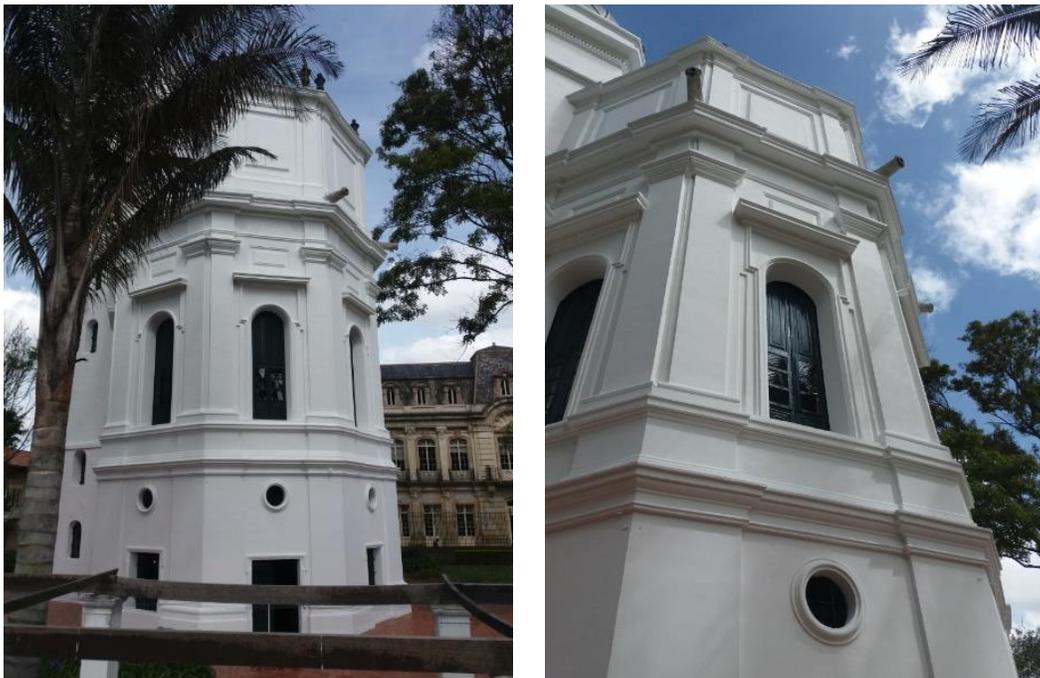
Las fachadas del edificio, que en el momento de la inspección estaban recién pintadas, se encuentran en buen estado debido al mantenimiento continuo del edificio, lo cual no permite evidenciar la presencia continua de daños que aparecen por lavado diferencial y el efecto de la intemperie (ver Figura 209).

Figura 209. Estado de conservación de las fachadas

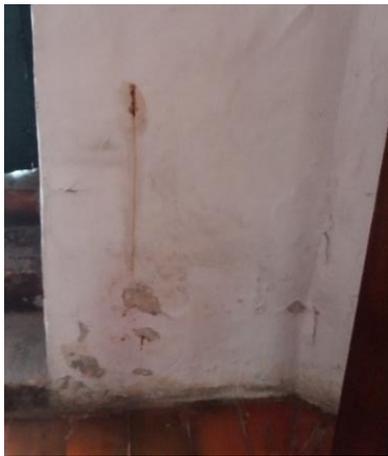
Se observan muy pocas patologías en los materiales de acabado relacionado con el desprendimiento de la pintura, sin embargo, la pintura de vinilo impide que los materiales pétreos que conforman la estructura muraria del bien puedan respirar adecuadamente, impidiendo que el agua que entra en los muros pueda salir, causando lesiones asociadas a la presencia de humedades por capilaridad en la base de los muros, que a su vez pueden causar patologías más graves en un futuro. Esta se evidencia principalmente en los muros interiores de la cámara baja debido a la humedad proveniente del terreno que ingresa al edificio a través de la cimentación y que, al estar limitada su evaporación por la plataforma y su acabado de piso, pero también por el tipo de pintura, genera daños en los acabados. Teniendo en cuenta lo anterior, tanto el salón bajo como las escaleras presentan varios daños que van de leve a moderado, ocasionados por la concentración de humedad por capilaridad proveniente del terreno, dado que el contrapiso de la cámara baja se encuentra 0,35 metros por debajo del nivel de la plataforma, lo que indica una inadecuada impermeabilización de la estructura muraria y la cimentación por cuenta de los elementos que las confinan y evitan la evaporación de la humedad del suelo. Lo anterior se evidencia con la presencia de desprendimiento del material de acabado (pañete y pintura), manchas, embombamiento de pintura y eflorescencias ubicadas en la base de los muros (ver Figuras 214 a 218). Estas patologías deben monitorearse y repararse para evitar la pérdida del pañete o del material de soporte.

Figura 214. Humedad muros salón bajo.

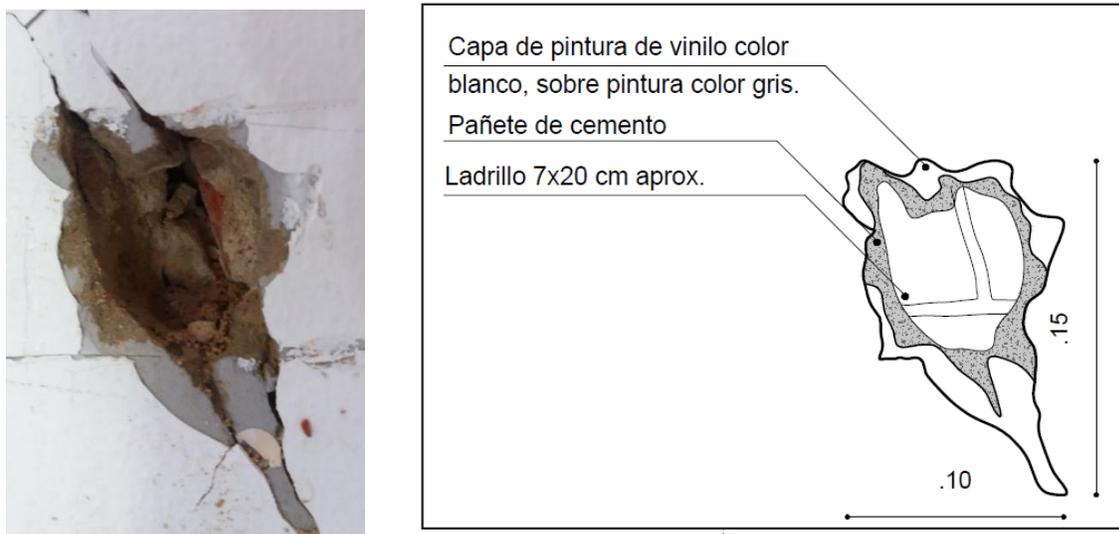
Figura 220. Presencia de pañete de cemento.

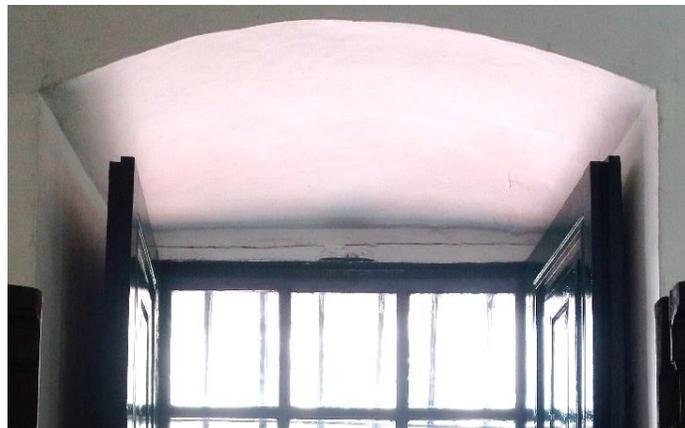
Figura 226. Presencia de vanos tapiados
Fuente: Elaboración propia

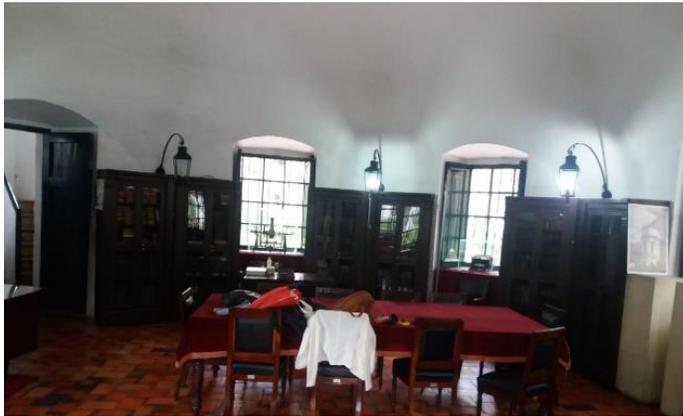
El entrepiso entre la cámara baja y la stellata se encuentra en aparente buen estado de conservación, al no mostrar patologías que indiquen la presencia de algún deterioro específico (ver Figura 228). De esta manera, durante las exploraciones al edificio resulta posible observar que este entrepiso presenta elementos de madera recién instalada, lo que demuestra que durante las obras realizadas en 2017 se intervino esta zona, por lo cual se deduce que se corrigieron las patologías que pudiese presentar (ver Figura 229).

Figura 228. Cúpula cámara baja.

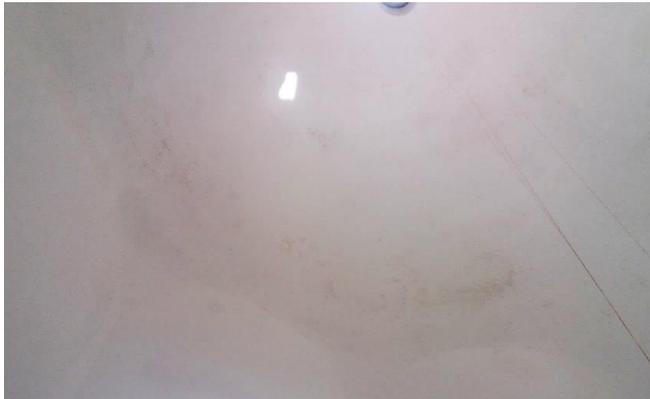
Se observa el siguiente mecanismo de daño: la inadecuada impermeabilización de la terraza del edificio en cuanto a la construcción del detalle de empalme del manto con el muro y falta de mantenimiento de la canal perimetral, ocasionan que el agua lluvia se filtre por la cúpula de la cámara stellata, produciendo humedad, manchas, embombamiento y desprendimiento de la pintura (ver Figuras 232 y 233). Debe repararse para evitar la pérdida del pañete o del material de soporte, con el agravante de estar a la intemperie y no tener un adecuado mantenimiento, provocando que la canal, las bajantes y las gárgolas se tapen con residuos y hojas secas, lo que se incrementa en época de lluvias fuertes.

Figura 232. Mancha de humedad por filtración en cúpula de entrepiso de terraza.

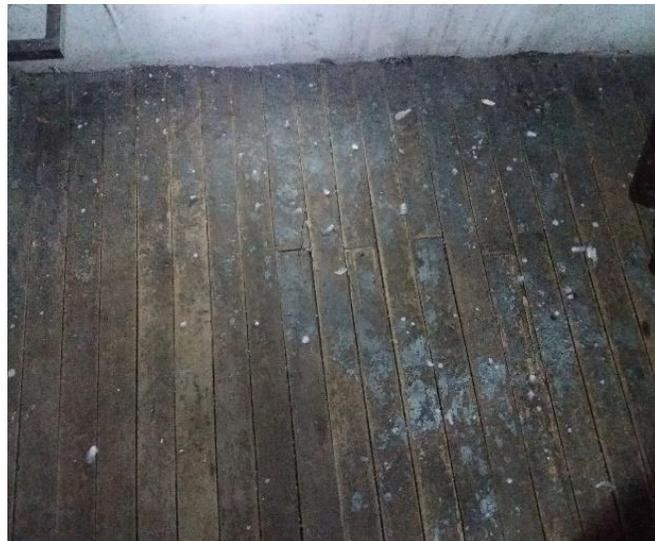
La estructura de madera que conforma el entrepiso y el acabado de piso del mismo material del cuarto del telescopio presentan humedad por filtración y suciedad ocasionada por palomas que ingresan por el intersticio entre la cúpula y el muro citado en el subcapítulo anterior, cuyo daño va de leve a moderado (ver figuras 238 y 239). El excremento que generan dichas aves como causa directa, la falta de mantenimiento y la humedad por filtración, propician la pudrición de la madera tanto en el material de acabado como la estructura del entrepiso. Se presenta el siguiente mecanismo de daño: las lluvias fuertes, acompañadas por la disparidad geométrica entre la cúpula

Figura 239. Acabado de piso de madera cuarto
del telescopio.
Fuente: Elaboración propia

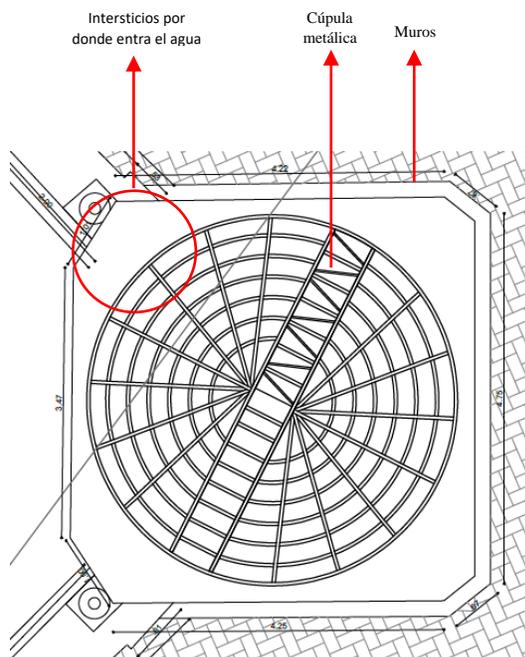
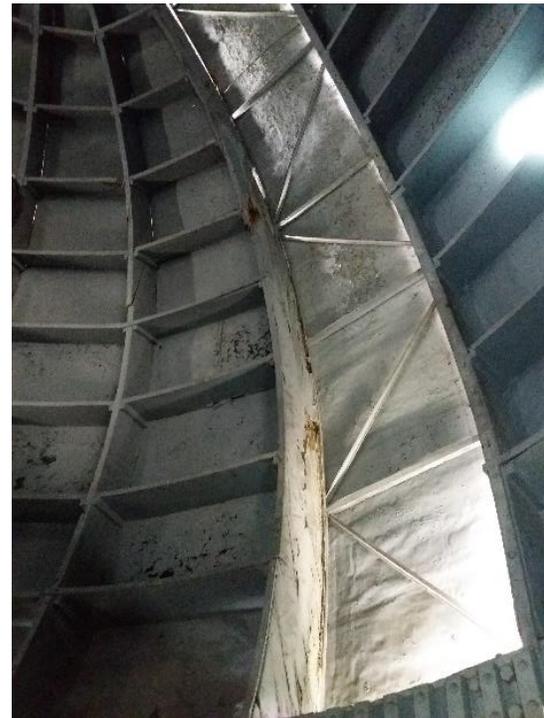
La cúpula metálica que remata el espacio presenta patologías que van de leve a severas causadas por la intemperie como causa directa y la falta de mantenimiento como causa indirecta; la cual presenta corrosión y agujeros por pérdida de material en el acabado de la cúpula compuesto por láminas de latón (ver figura 240). Como consecuencia, se presentan filtraciones que están pudriendo la estructura de madera de la cúpula, generando a su vez que la madera pierda su capacidad estructural. Actualmente esta patología es leve; sin embargo, puede llegar a empeorar si no se realiza una intervención adecuada. Se observa el siguiente mecanismo de daño: las lluvias

y la falta de mantenimiento genera que las láminas se deterioren, permitiendo que el agua se acumule y se filtre, ocasionando humedad, embombamiento, corrosión en el material de acabado y pudrición de los elementos estructurales de la cúpula. Debe repararse para evitar la pérdida de piezas, con el agravante de las épocas de fuertes lluvias (ver Figura 241).

Figura 240. Daños en la cúpula metálica.

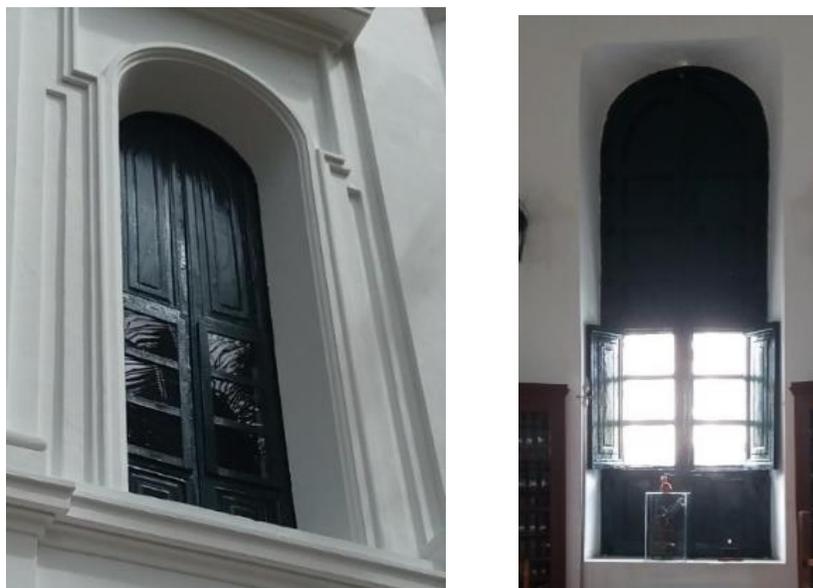
Las ventanas del segundo piso se encuentran en aparente buen estado de conservación, presentando únicamente irregularidades por las continuas capas de pintura que han sido aplicadas a lo largo de su historia. Al igual que las ventanas del primer piso, estas no son constantemente empleadas, lo que evita los deterioros asociados a su uso (ver Figura 249).

Figura 249. Carpintería de ventanas segundo piso

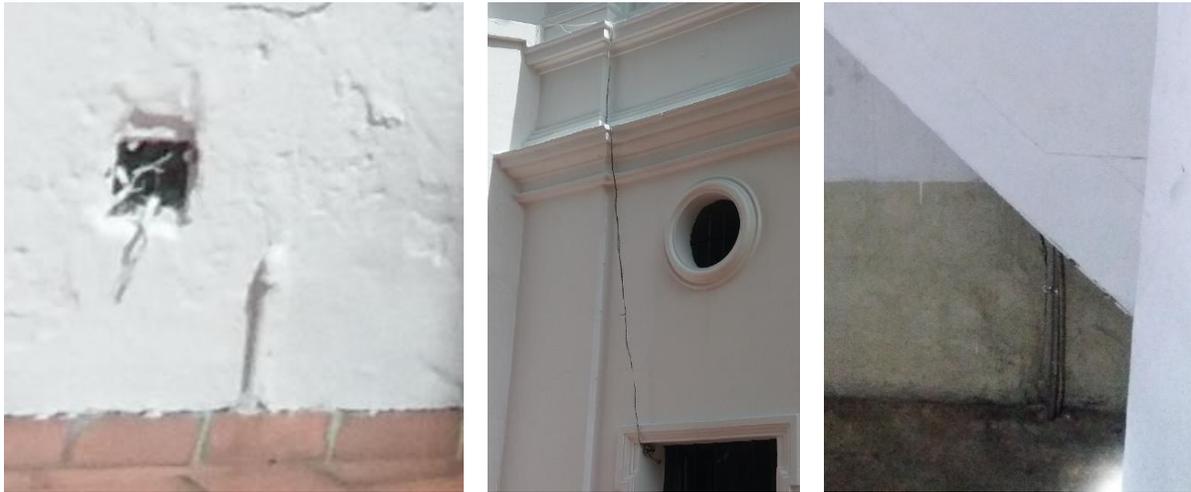
Figura 251. Redes a la vista
