FICHAS DE CALIFICACIÓN			Instituto Campesino Masculino - ACPO						N° FICHA 01			
ALCALDÍA DE SUTATENZA / BOYACÁ			ÁREA	PLUVIOSIDAD:	N.A.	TEMPERATURA	N.A.	Realizó:	David Ricardo Cortés Sánchez			
SUTATENZA, BOYACÁ, COLOMBIA			ESPACIO	102 A, B, C, D Y E	USO:	Sin uso	FECHA	ENERO DE 2020	Revisó:			
IDENTIFICACIÓN ESTADO								TIPO DE LESION				
SISTEMA CONSTRUCTIVO	ELEMENTO	MATERIAL	TÉCNICA	IDENTIFICACION ELEMENTO	LESIÓN PRIMARIA	LESIÓN SECUNDARIA	OTRAS LESIONES	FÍSICA	MECÁNICA	ORGANISMOS	QUÍMICA	ANTROPOGÉNICA
1	Estructura Horizontal	Placa contrapiso	Concreto armado	Concreto armado fundido in situ		Grietas longitudinales.	Ligero Desnivel	Asentamiento Diferencial	X	X		
2		Viga / Placa de Entrepiso	Concreto armado	Concreto armado fundido in situ. Viguetas en dos direcciones?		Fisuración lineal	Ligero Pandeo		X	X		
3	Estructura Vertical	Columna	Concreto armado	Concreto armado fundido in situ		Grietas	Desplome	Asentamiento Diferencial	X	X

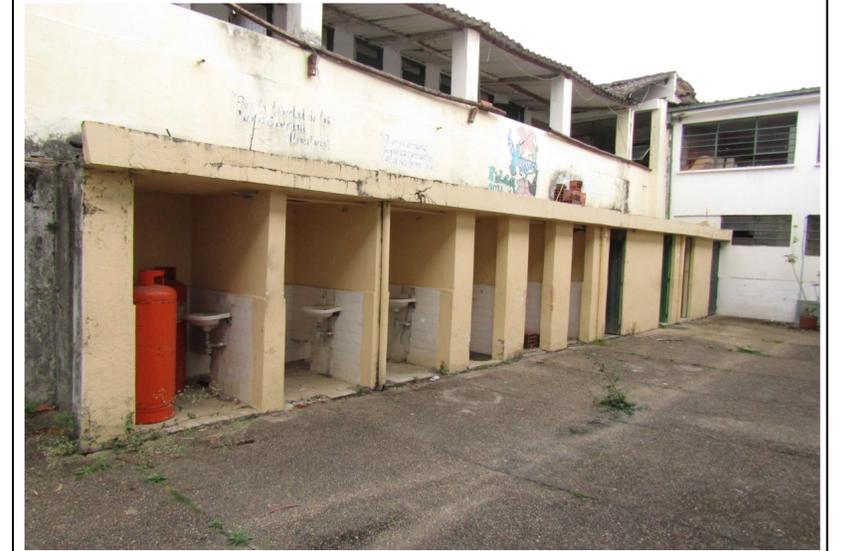
FOTOGRAFIA GENERAL DEL ESPACIO

OBSERVACIONES: Las lesiones que se presentan en este espacio se deben en su mayoría a la presencia de lesiones asociadas al ensuciamiento e instalaciones parásitas en los elementos de acabados; además de humedades por capilaridad ascendente y por filtración y ataques biológicos que han afectado notablemente este espacio.

OBSERVACIONES: Las lesiones presentadas actualmente tienen un alto y grave afectación para la conservación del inmueble por deterioros generales en los elementos por varios mecanismos de daño asociados al ataque biológico, humedades ascendentes y por filtración y afectaciones directamente a la materialidad de varios elementos.

INTERVENCIÓN						OBSERVACIONES INTERVENCIÓN
	PRIMEROS AUXILIOS	SEGUIMIENTO LESIÓN/ENSAYOS/PRUEBAS	ELIMINACIÓN AGENTE	REPARACIONES	OBRAS ADECUACIÓN CONDICIONES/AGRAVANTES	
1						Se recomienda a partir del avanzado estado de deterioro y teniendo en cuenta que este espacio no presenta valores patrimoniales importantes para que ameriten adelantar su reparación, es necesario liberar el volumen en cuestión.
7						
8						
9						
10						
11
