Análisis de falla del agrietamiento repetitivo experimentado por los “Housing” de los camiones EH5000 de la casa fabricante Hitachi utilizados en la mina de carbón a cielo abierto de El Cerrejón (La Guajira - Colombia)

Germán Eduardo Sanabria Vega

Tesis presentada como requisito parcial para optar al título de:
Magister en ingeniería mecánica

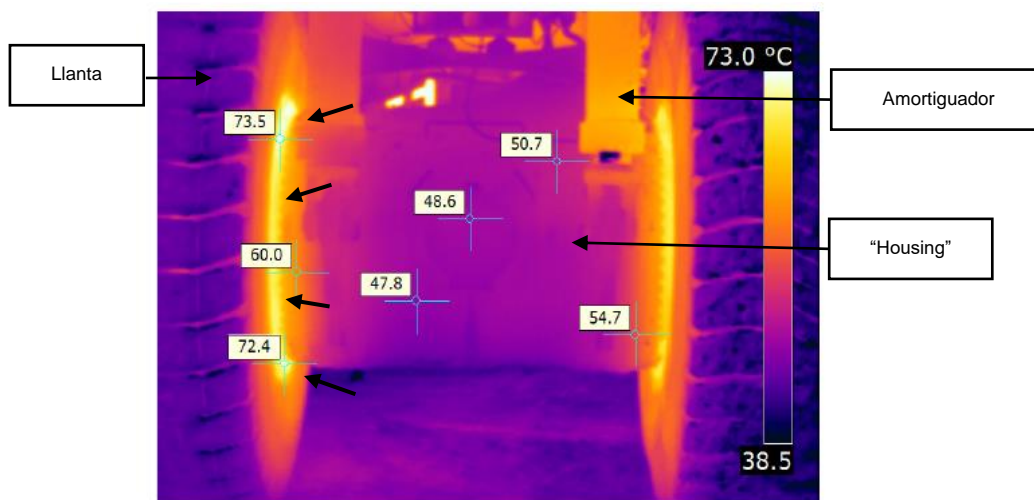
Figura 2-20: Cromatografía en “Housing”.

Nota. La inspección termográfica (16:00hr) evidencia que las más altas temperaturas actúan directamente a las zonas de mayor frecuencia de agrietamiento; Carbones del Cerrejón.

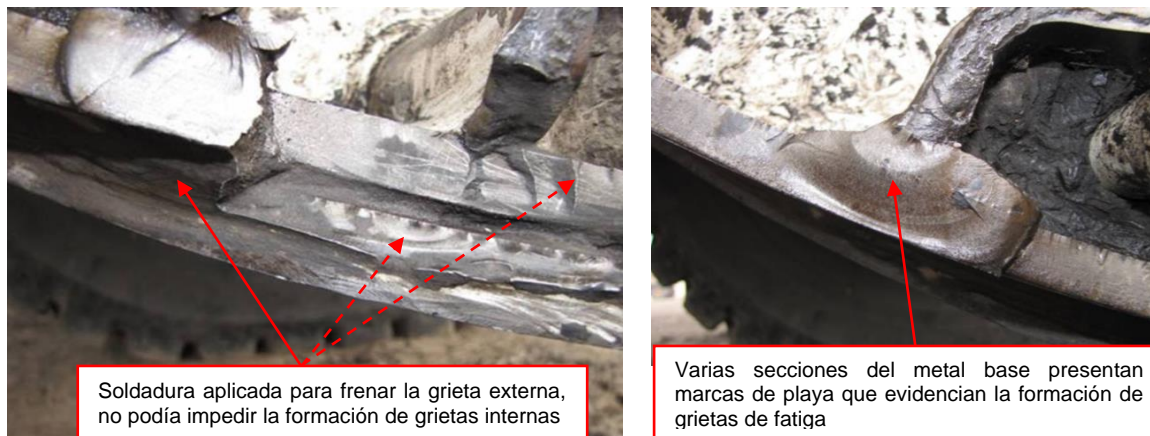
Figura 2-27: Grietas de fatiga en parte interna - Junta anillo-metal base-Nose cone.

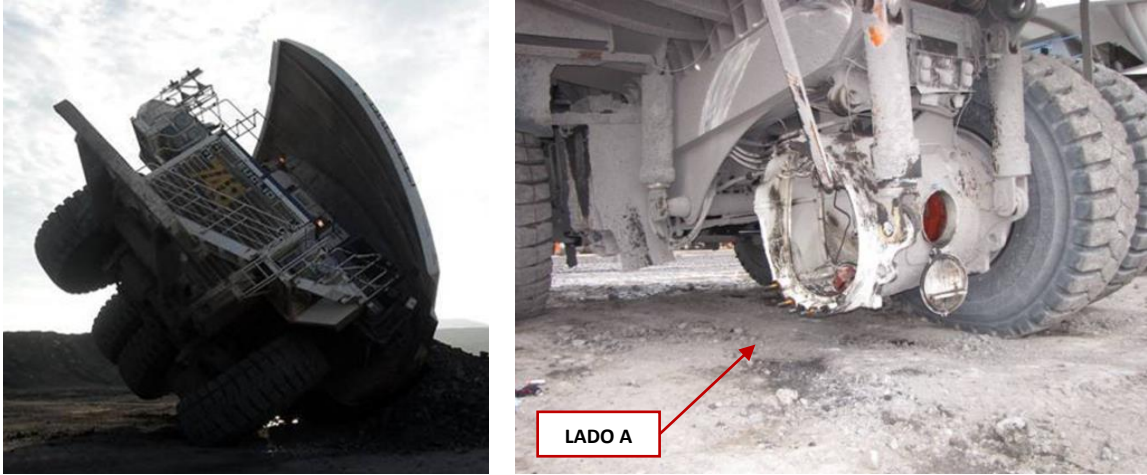
Figura 2-30: Fractura y desprendimiento de anillo y mando final (Lado A).

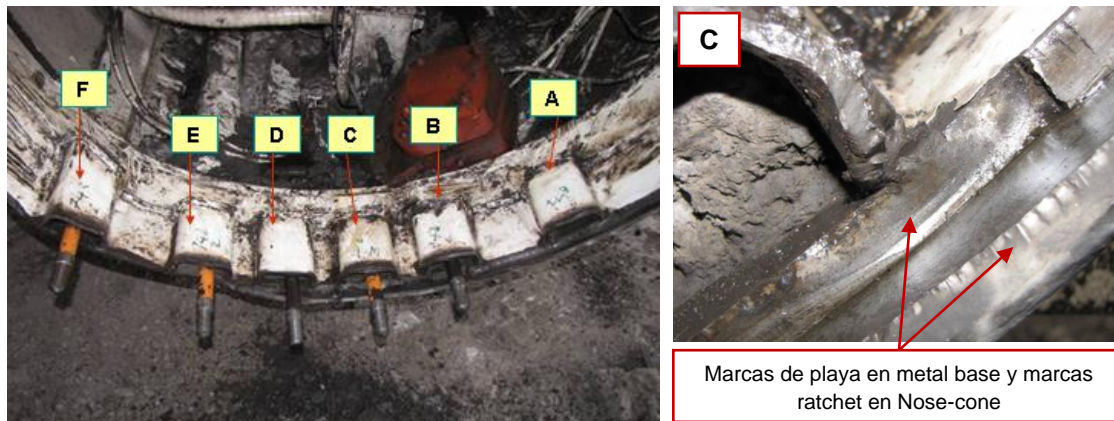
Figura 2-31: Grietas de fatiga avanzando desde parte interna del “Housing”.

Nota. Detalle de la junta soldada anillo-metal base y junta metal base-Nose cone. Recuperado de “Análisis de falla - Fractura Túnel camión 748”; Universidad Nacional de Colombia - Grupo AFIS; 2010, Presentación.

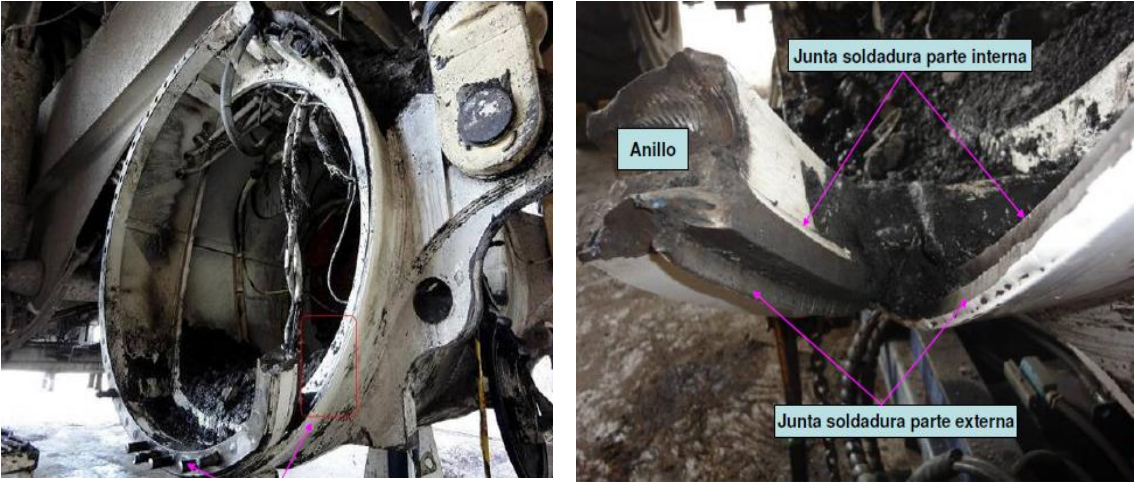
Figura 2-36: Detalle del desgarramiento del anillo - Lado A del "Housing".

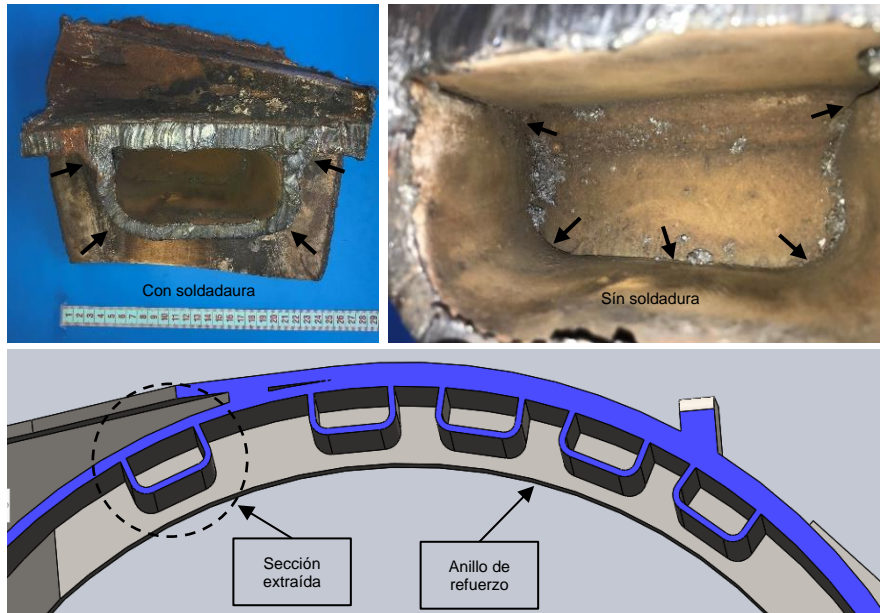
Figura 3.2: Detalles de construcción, unión “channel”-Anillo refuerzo interno.

Nota. La unión de tipo “Te simple” se realiza sin el uso de “backing-strip”, el cordón de soldadura es aplicado únicamente en la cara externa de la junta “channel”-anillo de refuerzo. Cortes de “Housing” realizados con oxiacetileno.

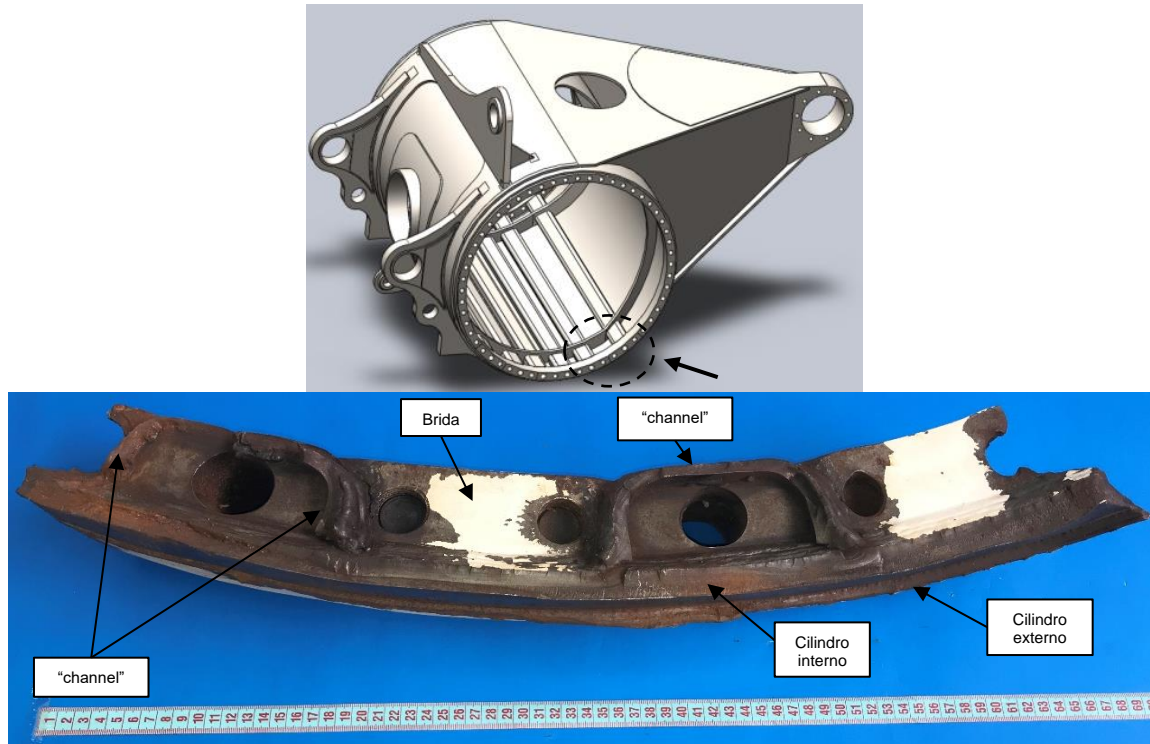
Figura 3.3: Sección fracturada dos, "Housing" fracturado camión C769.

Nota. Sección extraída de la zona baja del "Housing" (camión C769), el cual contiene evidencia de falla.

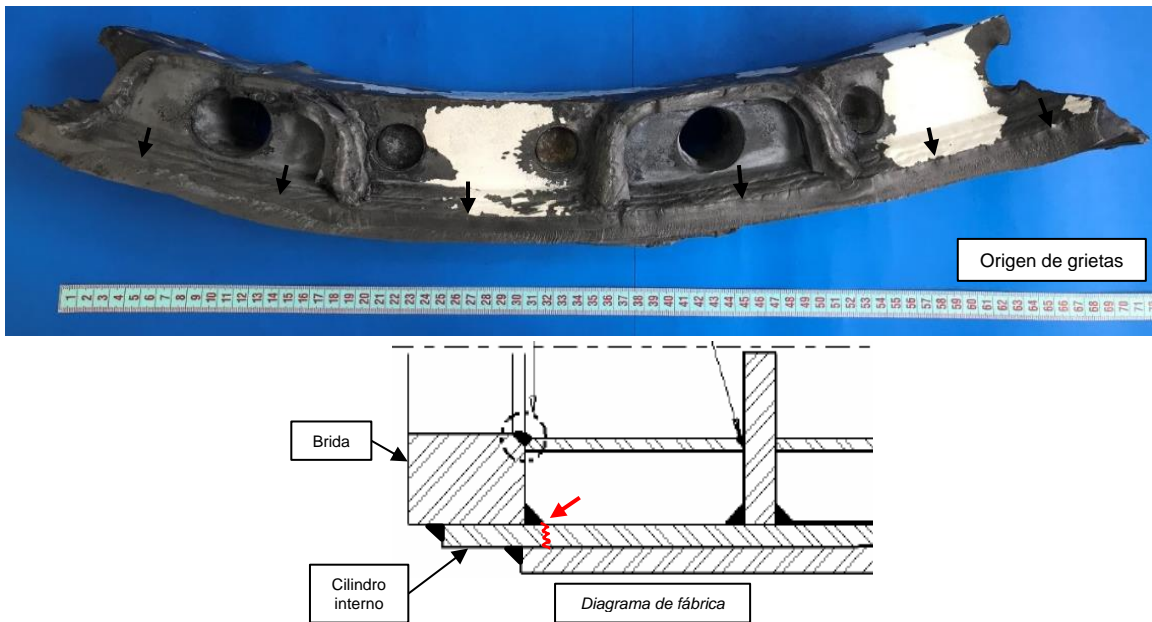
Figura 3.4: Morfología de falla en unión *Cilindro interno - Brida*.

Nota. El origen de las grietas se distribuye uniformemente a lo largo del pie de soldadura interno, nótese la propagación de grieta resaltada en color rojo.

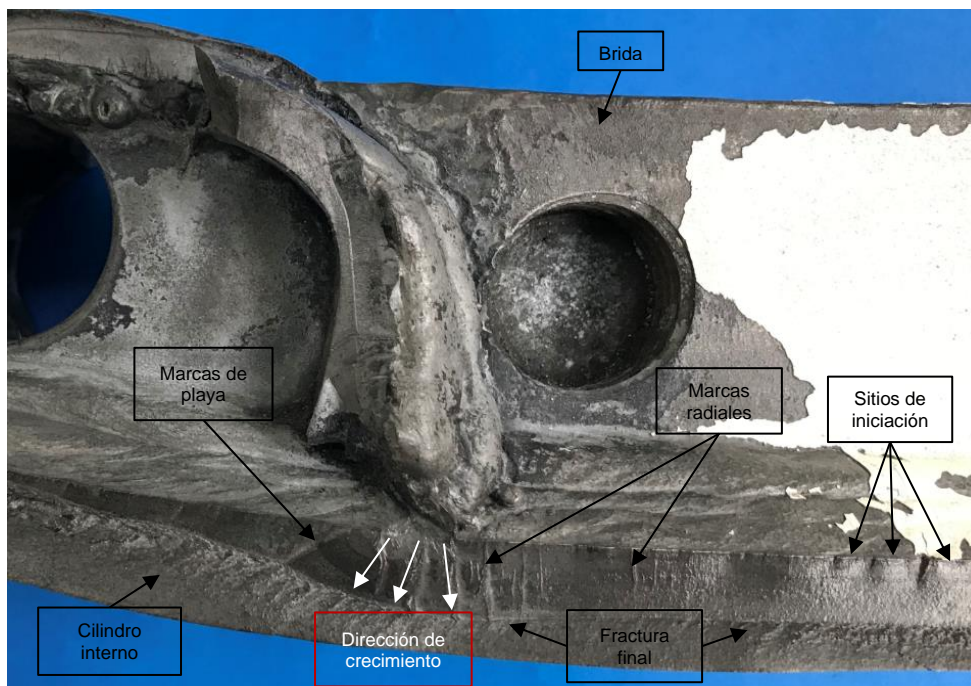
Figura 3.5: Fractografía unión *Cilindro interno - Brida*.

Nota: La concetricidad de las marcas de playa indican que las grietas se inician y avanzan desde el interior hacia el exterior del "Housing".

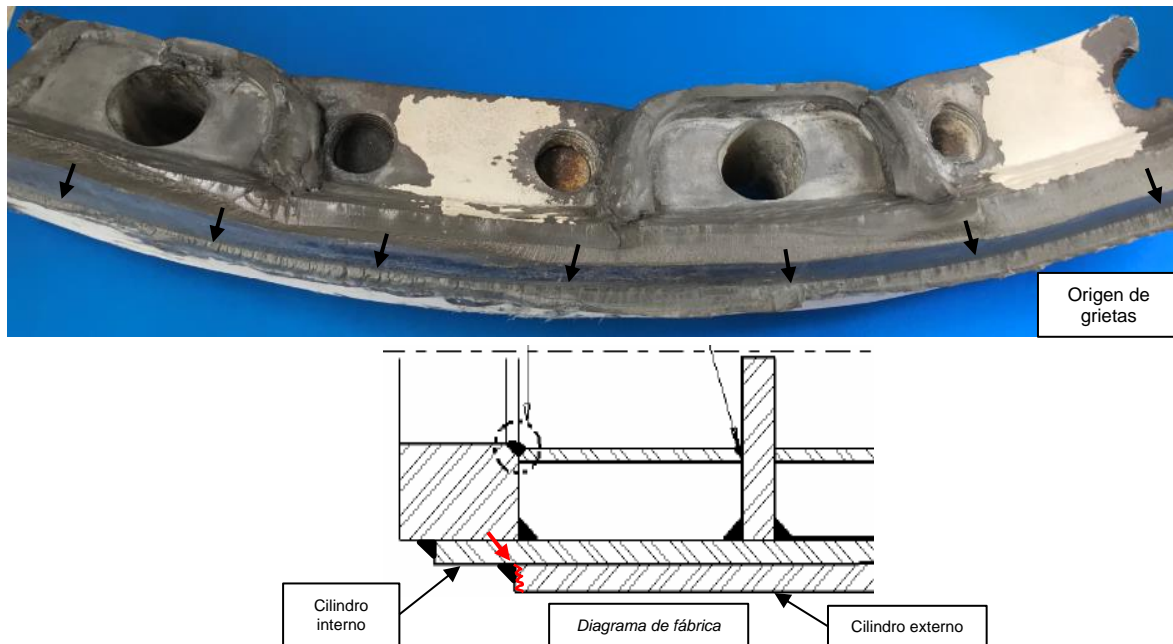
Figura 3.6: Morfología de falla en junta soldada: *Cilindro interno – Cilindro externo*

Nota. El origen de las grietas se distribuye uniformemente a lo largo de la raíz de la junta, nótese la propagación de grieta resaltada en color rojo.

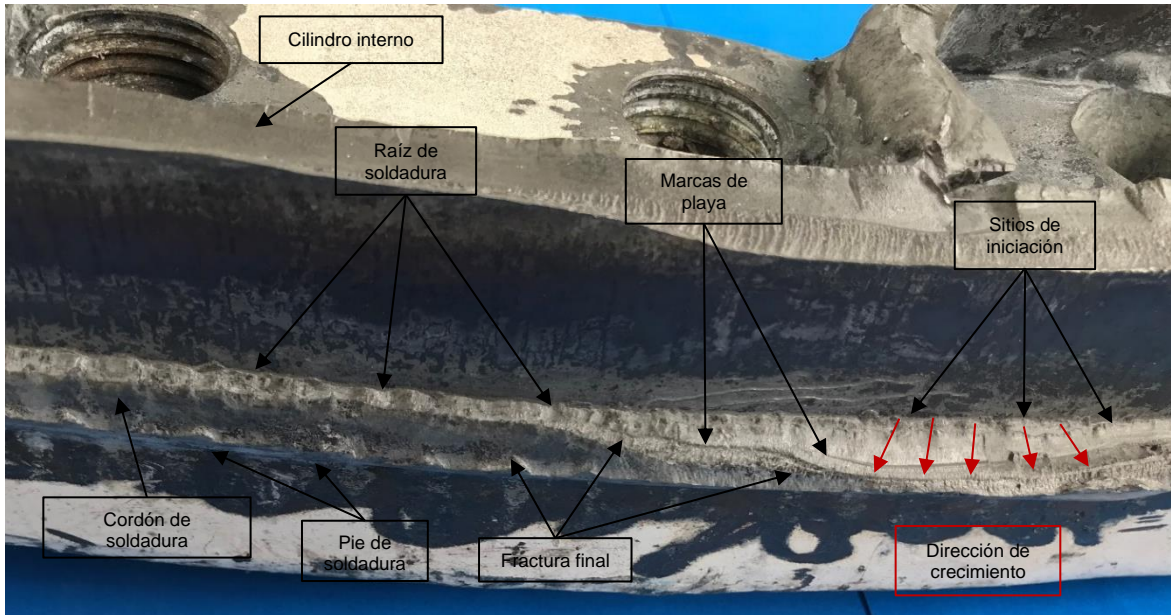
Figura 3.7: Fractografía unión *Cilindro interno – Cilindro externo*.

Nota: El cilindro externo no está presente, queda como evidencia únicamente el cordón de soldadura.

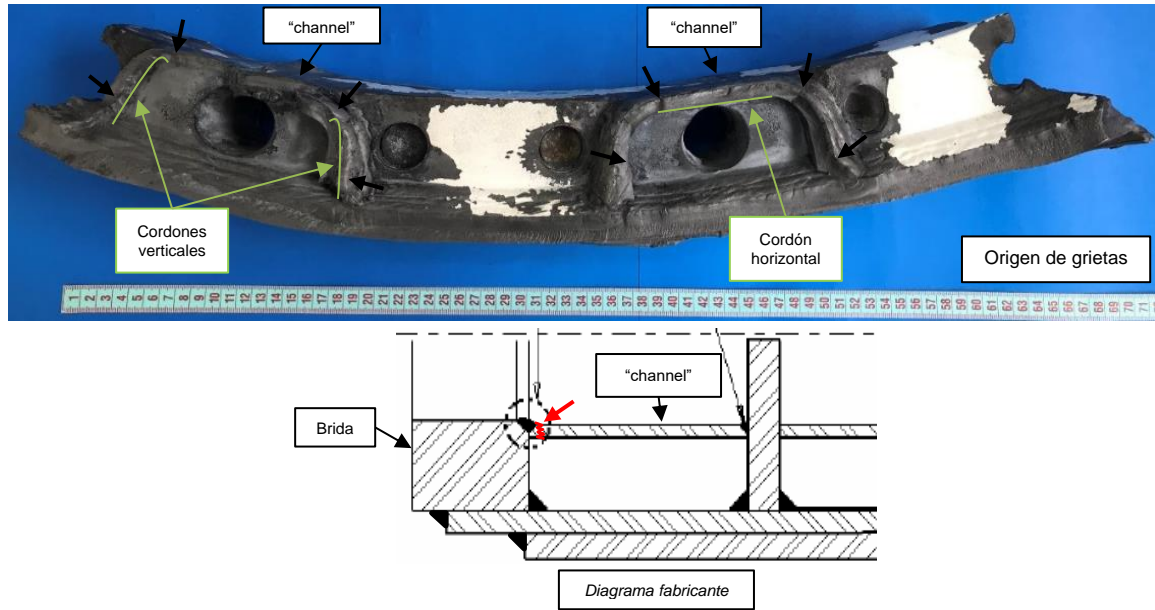
Figura 3.8: Morfología de falla en junta soldada: "Channel" - Brida.

Nota: Múltiples sitios de origen de grietas se generan en la periferia de cada "channel", nótese la propagación de grieta en la intersección cordón vertical/cordón horizontal resaltada en color rojo.

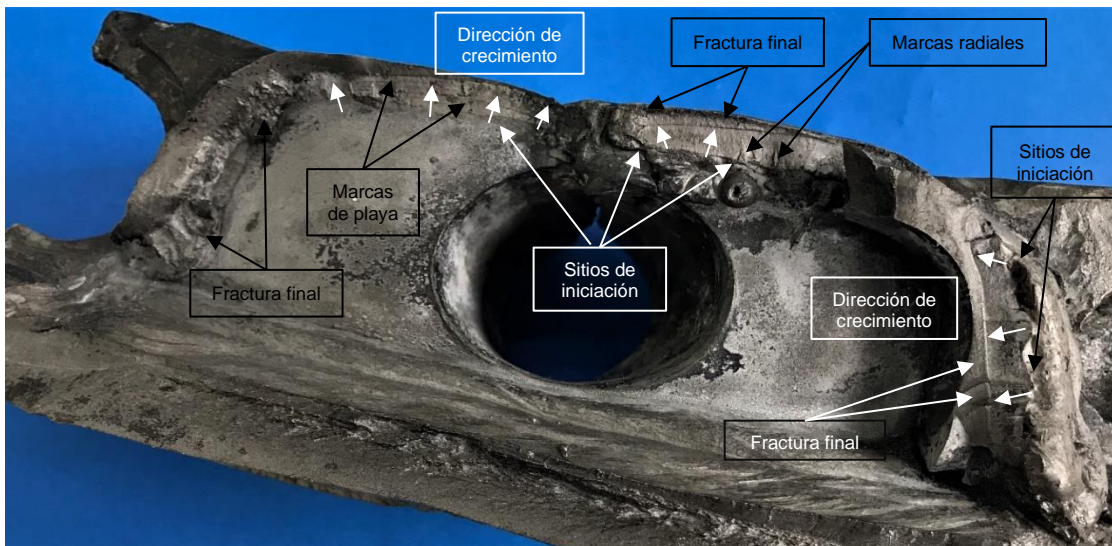
Figura 3.9: Fractografía unión soldada "Channel" 1 - Brida.

Nota. Las marcas de origen de grietas y marcas de playa, muestran que la nucleación se genera en raíz de junta horizontal creciendo hacia el exterior (Dirección de crecimiento 1), y en pie de soldadura para las juntas verticales creciendo hacia el interior del "Housing" (Dirección de crecimiento 2).

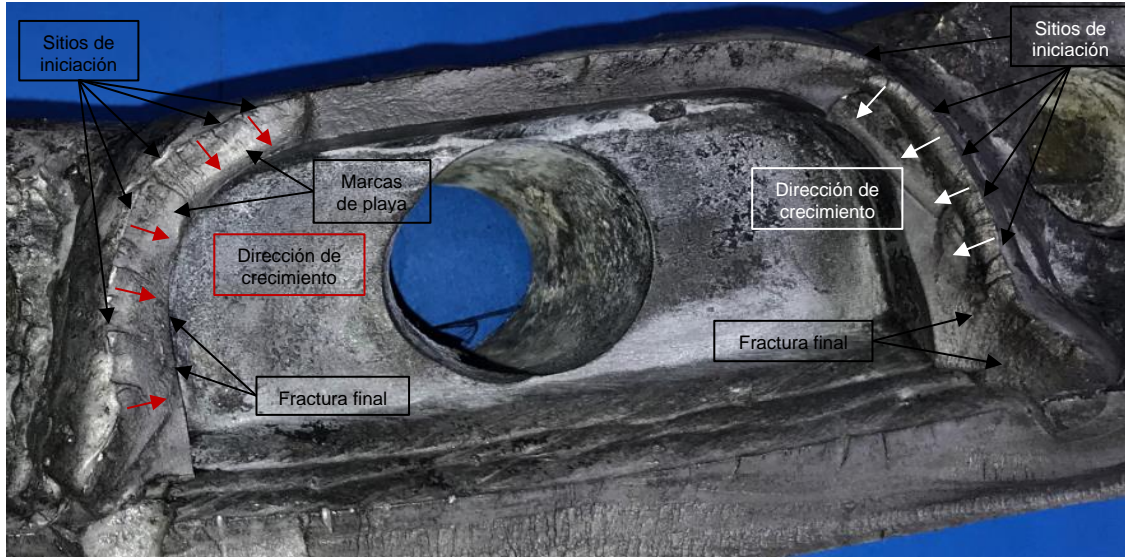
Figura 3.10: Fractografía unión soldada “Channel” 2 - Brida.

Nota. Las marcas de origen de grietas y marcas de playa, evidencian que la nucleación se genera en pie de soldadura para las juntas verticales, creciendo hacia el interior del “Housing”.

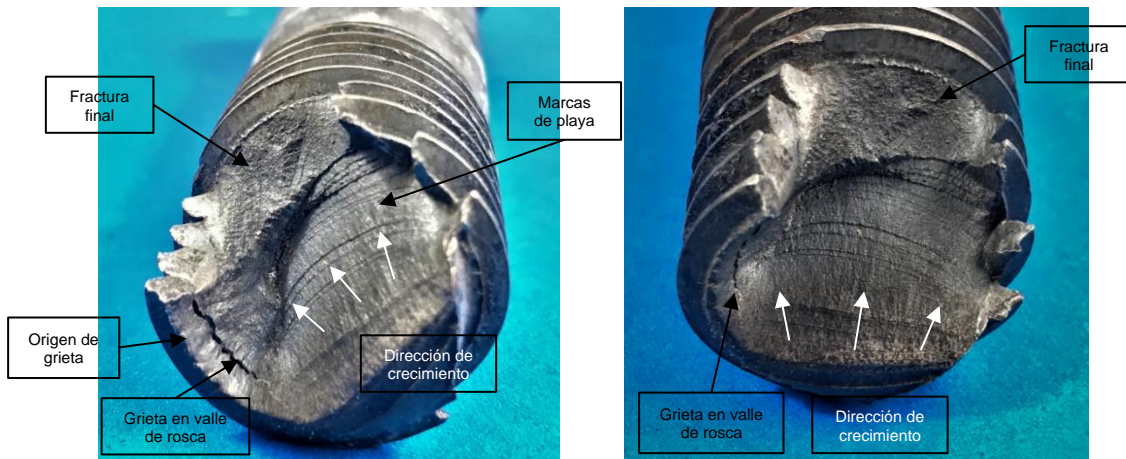
Figura 3.14: Fractografía en tornillo fracturado.

Nota. La superficie presenta morfología de avance de grietas por fatiga.

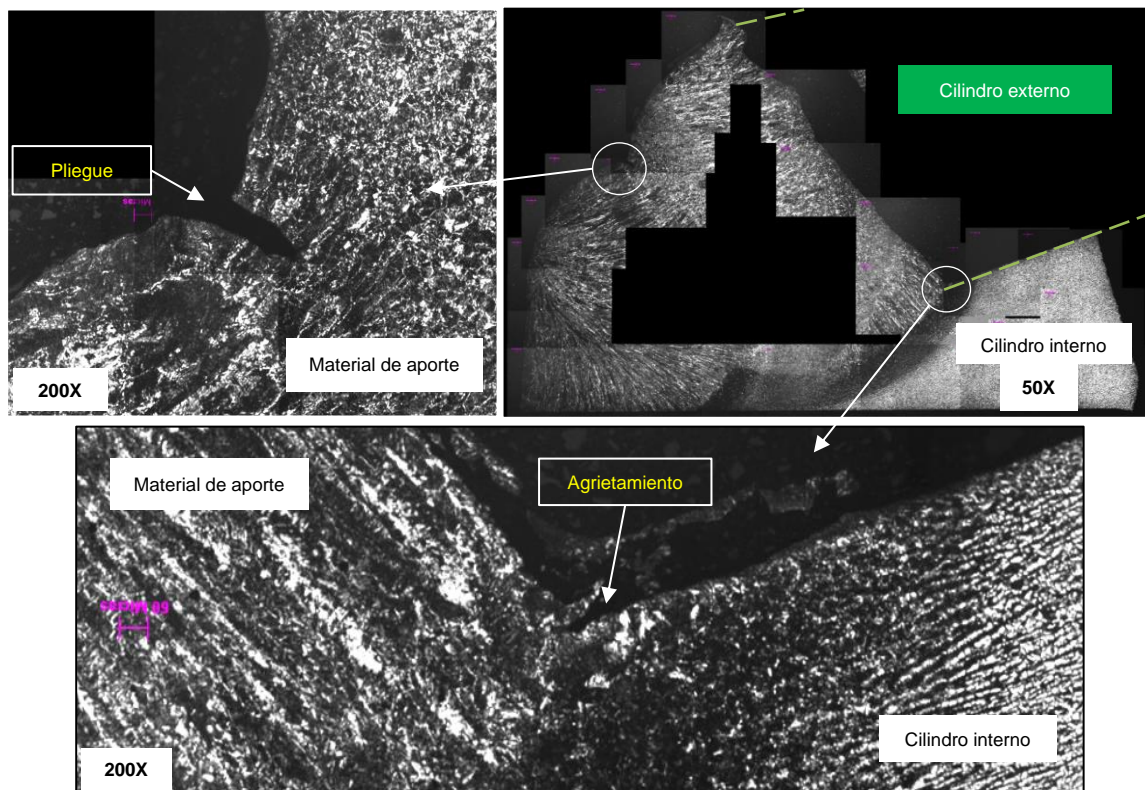
Figura 3.19: Discontinuidades en unión soldada cilindro interno/externo.

Nota. Detalle de dos zonas agrietadas en la unión soldada. 50X y 200X. Nital 2%.

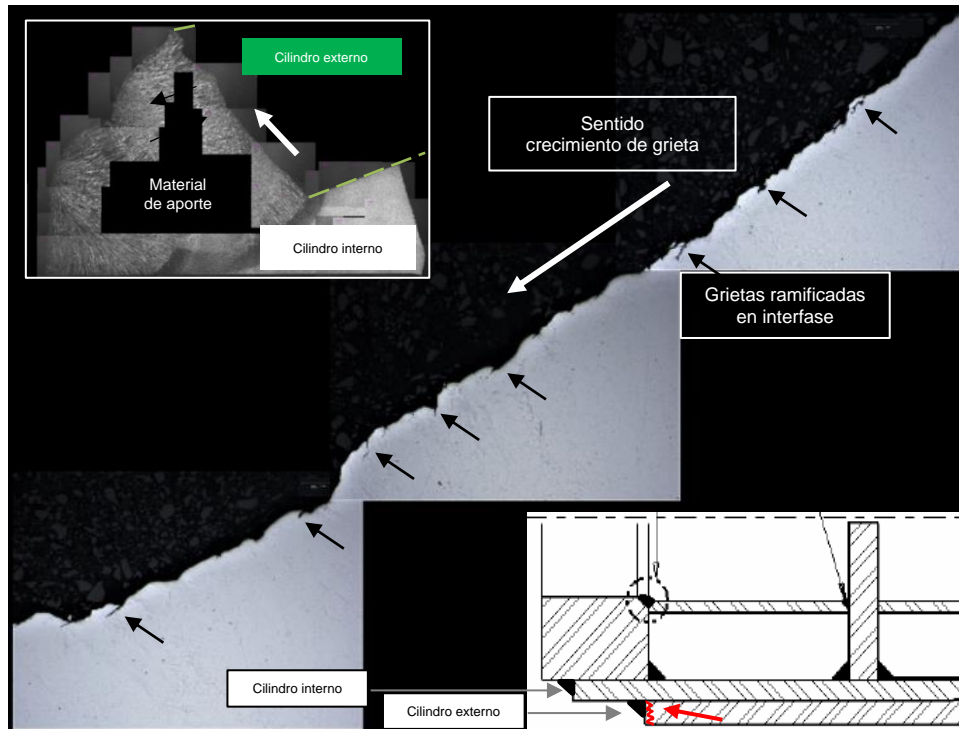
Figura 3.20: Propagación de grietas por fatiga - interfase *cilindro interno-material de aporte*.

Nota. Avance de grieta a través de la interfase *cilindro externo-material de aporte* con origen en pie de soldadura, nótese las ramificaciones generadas a su paso. La vista en corte muestra la ubicación del agrietamiento resaltado en color rojo. 50X (Nital 2%) y 500X (Pulida sin ataque).

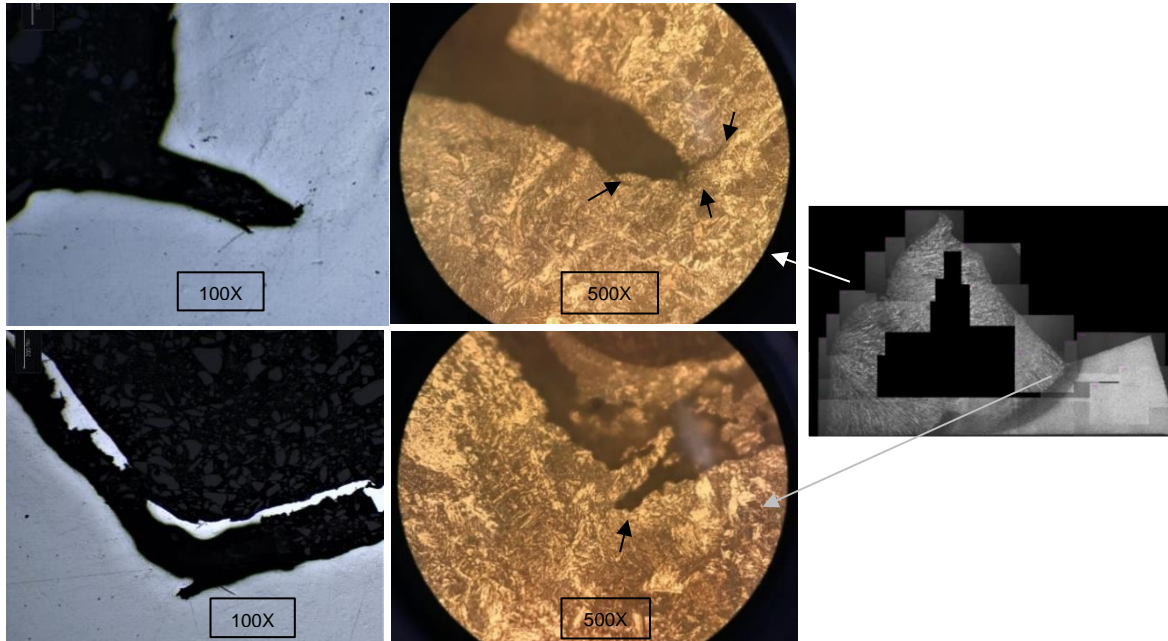
Nota. Grietas ramificadas generadas a partir de pliegue de soldadura (arriba). Nucleación de grieta a partir del concentrador de esfuerzos en la ZAC (abajo). Con y sin ataque. 500X. Nital 2%.
