**Restauración de la casa
“Patio del Moro”.
Centro de Enseñanza de las Artes y
Tradiciones Culturales de Guaduas**

**Arquitectura doméstica de mitad de Siglo XIX (1859) en
el municipio de Guaduas- Cundinamarca**

Trabajo final presentado como requisito para optar al título de:
Magister en Conservación del Patrimonio Cultural Inmueble

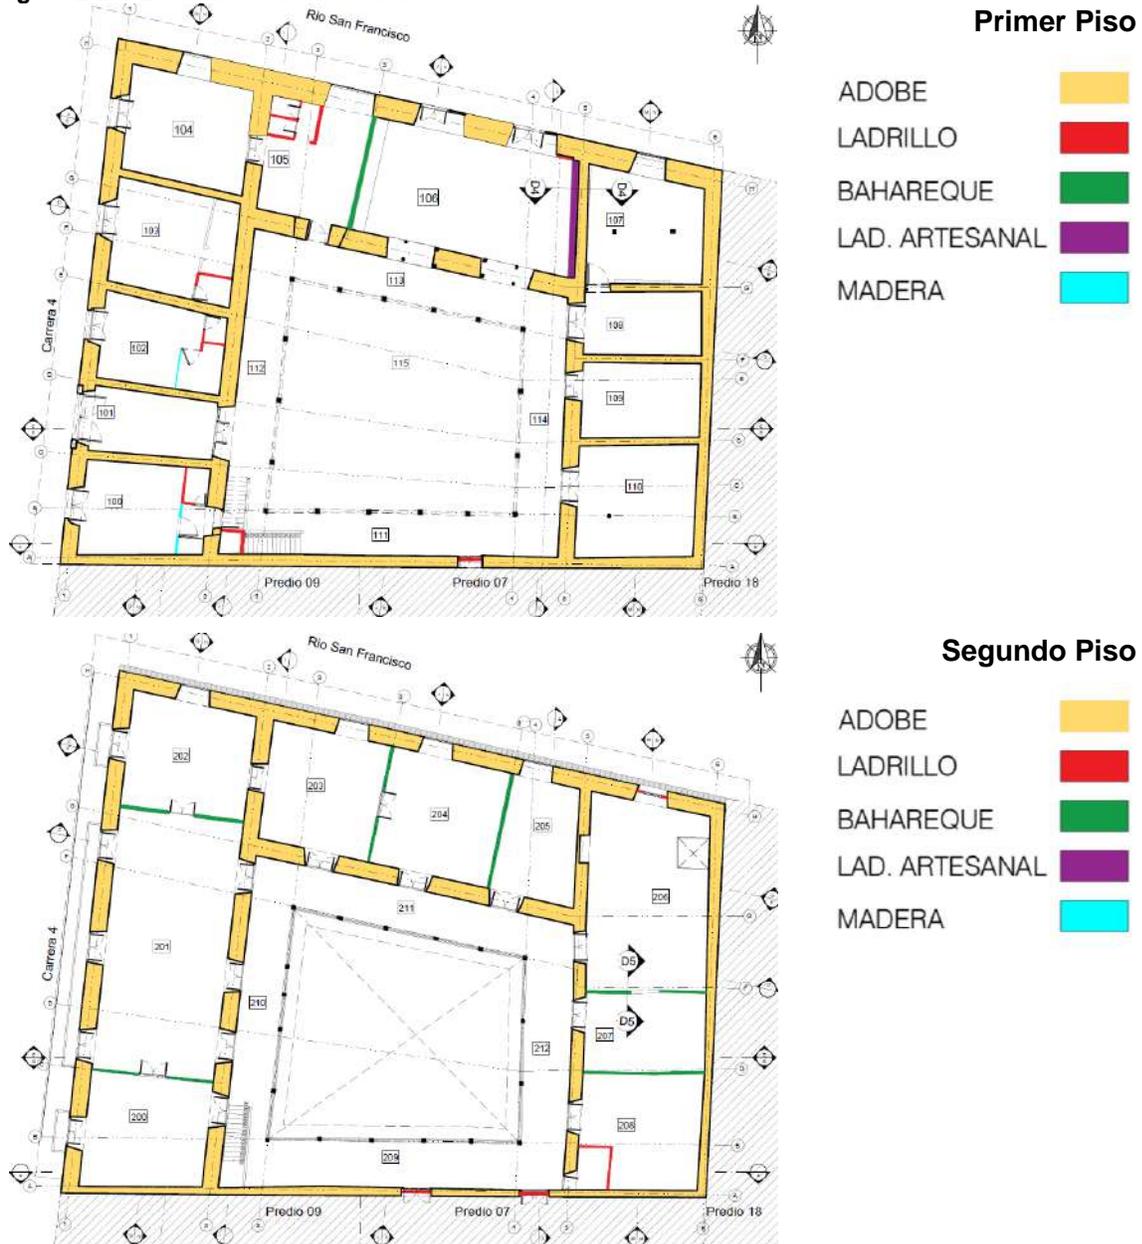
Figura 2-28: Estructura muraria actual.

Existe un tercer tipo de muro (eje 5 entre ejes H-G) que por su manufactura es de una época posterior al momento de génesis del inmueble y que reemplazó posiblemente una

sección del muro original en adobe sobre el cimiento canal (ver figura 2-26). Como hipótesis se pudo determinar que el muro presentó un posible deterioro por humedad y consecuente con las tecnologías disponibles de la época se reemplazó por un muro de ladrillo artesanal y pañete de cal y arena que resistiera mejor la humedad. Las demás modificaciones de la estructura muraria fueron motivadas por los cambios de uso y que hicieron los propietarios de las tiendas, en pro de actualizar las instalaciones, baños y depósitos mediante adiciones de muros divisorios de ladrillo y madera (espacios 100,102,103,105) (ver figura 2-28).

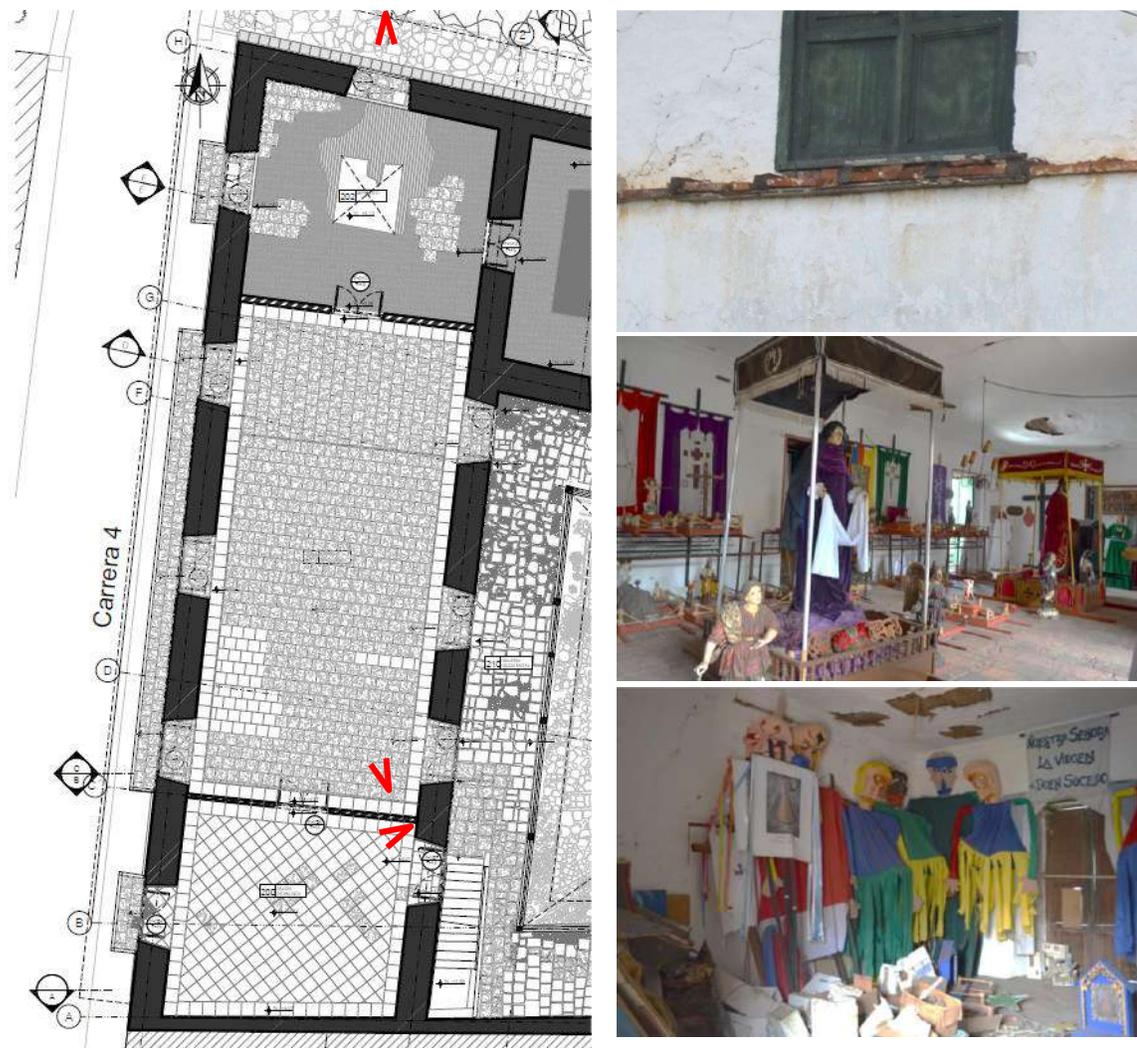
Figura 2-87: Salones de segundo piso, espacios 200, 201 y 202.

En la actualidad, estos salones han sido adecuados para albergar las figuras utilizadas en las procesiones de Semana Santa, que por su peso excesivo han deteriorado notablemente el tablón de arcilla y encamado del entrepiso. En cuanto a los salones laterales, el salón sur (espacio 200) es utilizado como deposito mientras que el salón norte (espacio 202) presenta un notable deterioro en su entrepiso y una mutilación de un posible balcón sobre la fachada norte, del cual se evidencian los vestigios de las cabezas de los maderos que sostenían el balcón (ver figura 2-87).

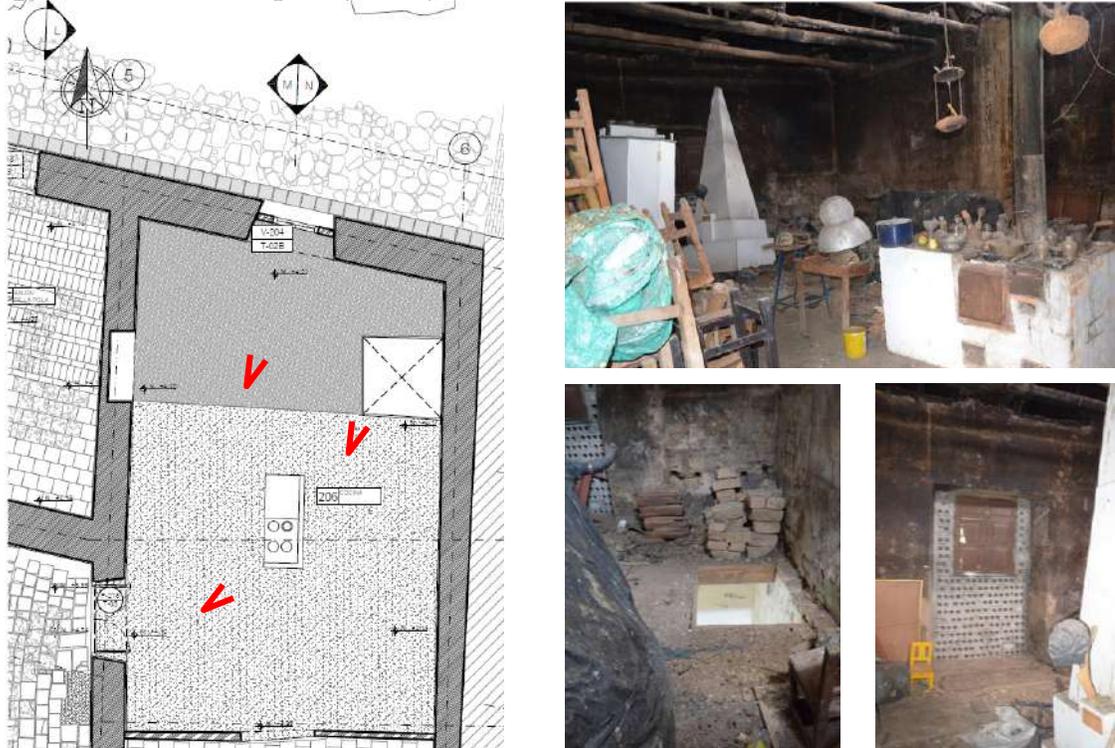
Figura 2-89: Cocina de segundo piso, espacio 206.

En la actualidad este espacio es utilizado como depósito de la casa lo que ha incidido en su deterioro, ya que no cuenta con acabado de piso, dejando al descubierto el encamado en tierra y una placa de concreto parcial. Asimismo, la única ventana con la que contaba ha sido tapiada y remplazada por una ventana de menor dimensión que afecta la iluminación y ventilación del espacio, no obstante, la sobrelevación de la cubierta compensa esta situación (ver figura 2-89).

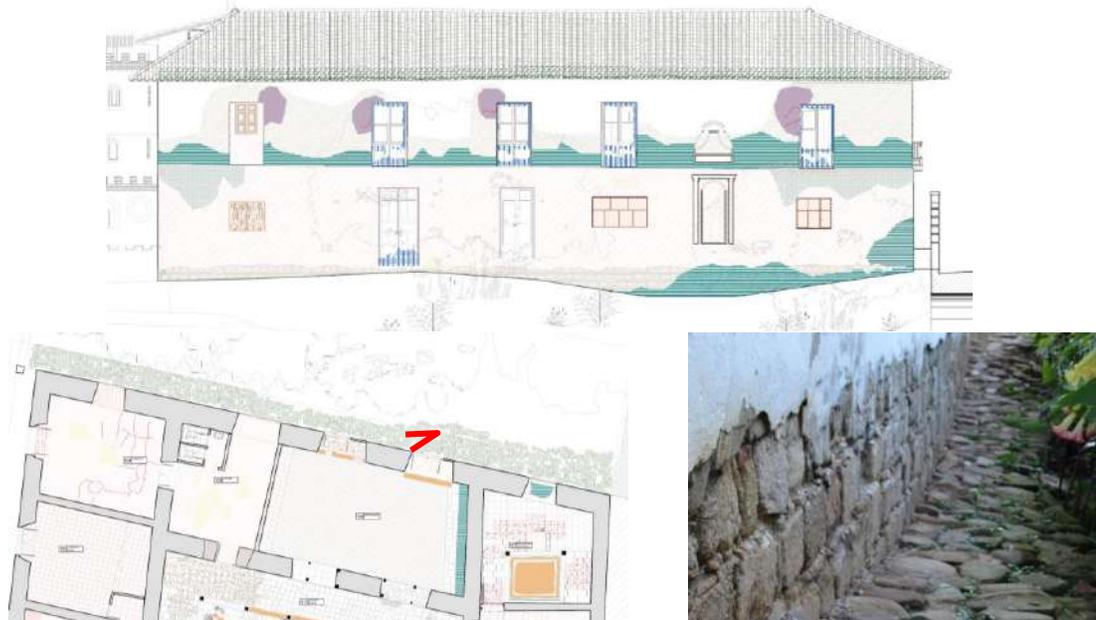
Figura 3-2: Cimientos de fachada.

Proceso evolutivo: las afectaciones están asociadas, en primera instancia con la cercanía de la cuenca del río que determinan condiciones altas de humedad del terreno en el que se encuentra la casa, en segunda instancia los factores atmosféricos de intemperie asociados a cambios de temperaturas (sol y lluvia). Estas condiciones, aunadas a la falta del pañete desde su concepción y la porosidad de las piedras de cimiento ocasionan que la humedad suba por capilaridad⁷⁴ y traslade las sales solubles contenidas al interior de las piedras, desencadenando lesiones manifestadas en la aparición de halos blanquecinos (eflorescencias), erosión por desgaste superficial del material, disgregación de los elementos de pega y aparición de hongos, líquenes y musgos. (ver figura 3-2)

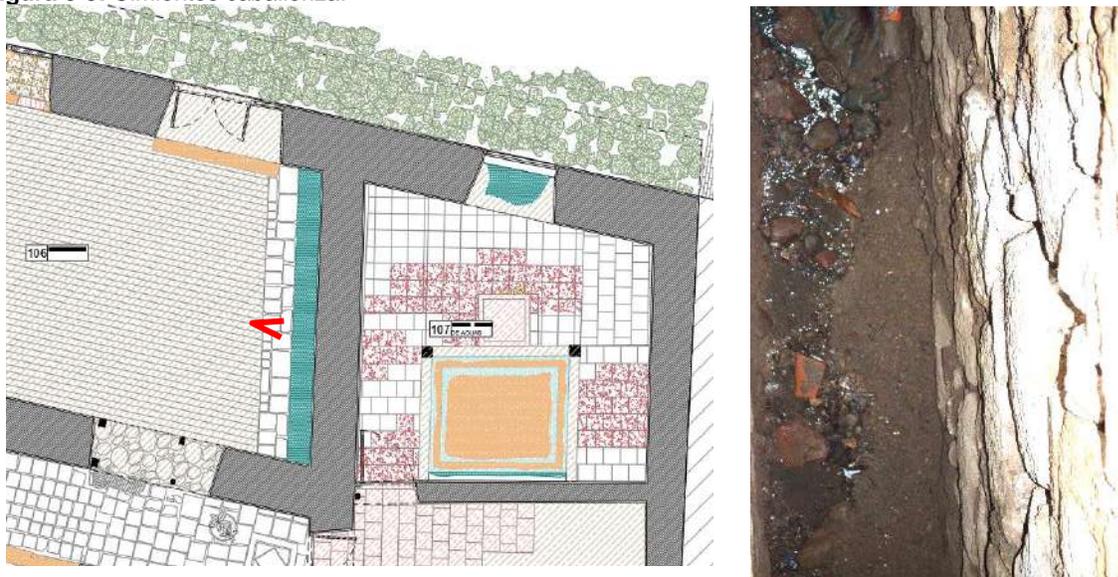
Figura 3-3: Cimientos caballeriza.

Proceso evolutivo: las lesiones están asociadas al nivel freático del terreno y el diseño profundo de la canal donde nuevamente el material a la vista, la porosidad de las piedras del cimiento, la humedad por el uso de la canal y las sales solubles contenidas en las piedras permiten que la humedad de la canal ascienda por capilaridad, desencadenando lesiones manifestadas en la aparición de halos blanquecinos (eflorescencias), erosión por desgaste superficial del material, modificación de la estructura pétreo, disgregación de los elementos de pega (ver figura 3-3).

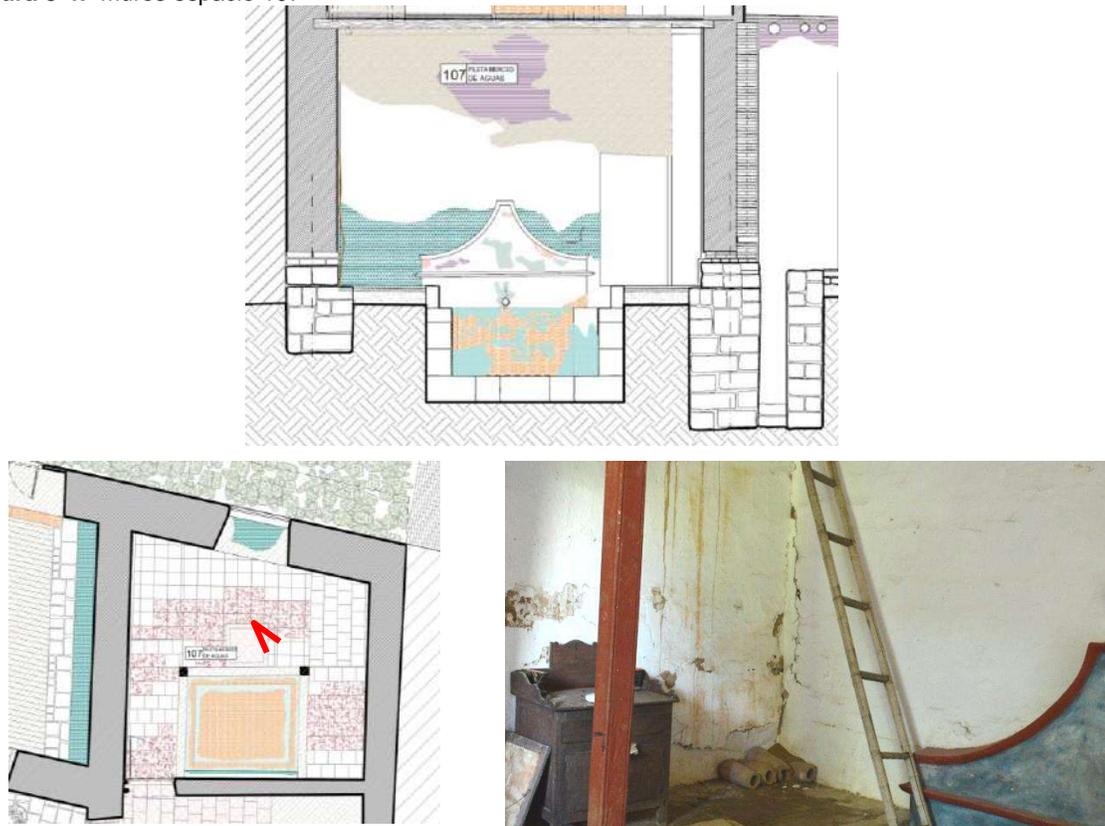
Figura 3-4: Muros espacio 107

Lesión secundaria: Mecánica – fisuras, grietas y desprendimientos. Químico – erosiones. Física – lavado diferencial.

Proceso evolutivo: las lesiones se encuentran relacionadas con la humedad transmitida de los cimientos al sistema murario que asciende por capilaridad, aunado a la porosidad de los elementos, permiten que la humedad genere erosión por desgaste superficial del material con la consecuente disgregación de los adobes y la posterior deformación del sistema murario manifestado en desprendimientos, fisuras, grietas de los elementos, perdidas de morteros y asentamientos del sistema murario (ver figura 3-4). Adicionalmente por posibles filtraciones desde la cubierta del segundo piso se evidencian humedades por filtración que produjeron lavado diferencial sobre el muro.

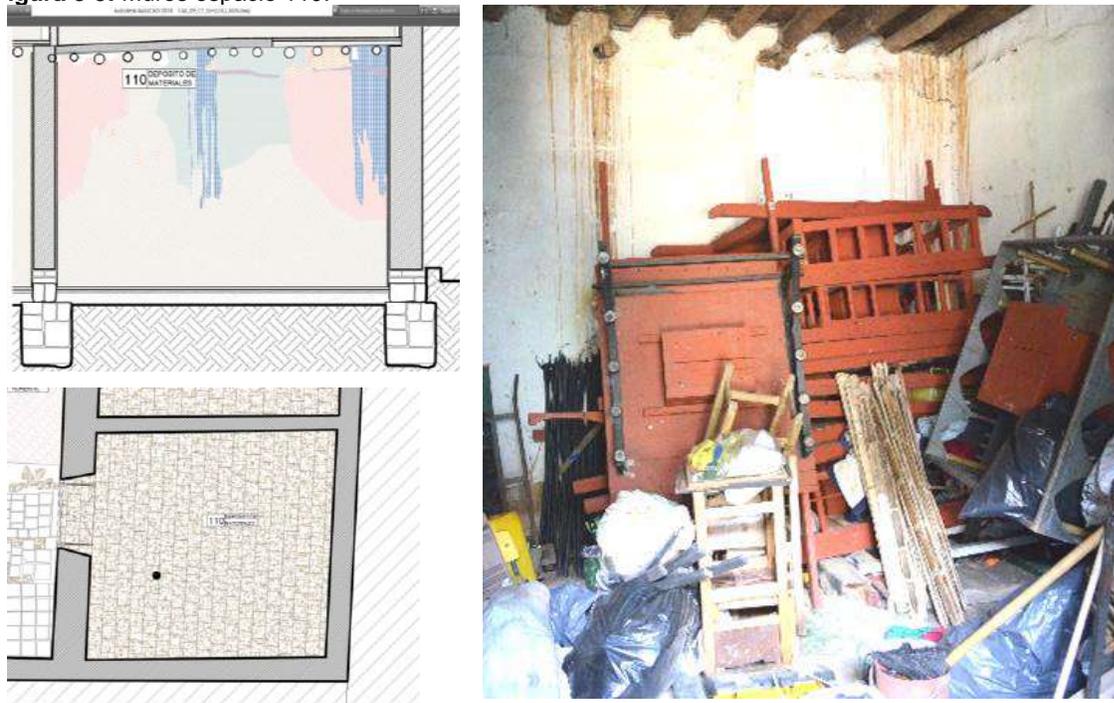
Figura 3-5: Muros espacio 110.

Lesión secundaria: Mecánica – fisuras, grietas y desprendimientos. Químico – erosiones. Física – lavado diferencial.

Proceso evolutivo: Otra afectación que presenta el sistema murario en segundo piso es por causa de la humedad por filtración desde cubierta manifestada en el ensuciamiento de los muros por lavado diferencial, que posibilitado por la porosidad de los muros, permite que se manifieste la erosión por desgaste superficial, disgregación de los adobes y la posterior deformación del sistema murario que desencadena desprendimientos, fisuras, grietas de los elementos, pérdidas de morteros y asentamientos del sistema murario (ver figura 3-5).

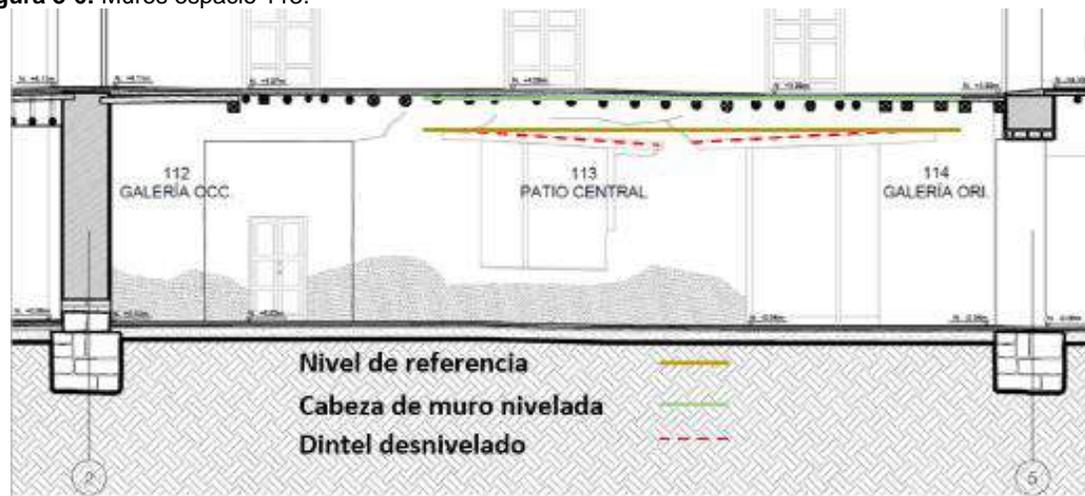
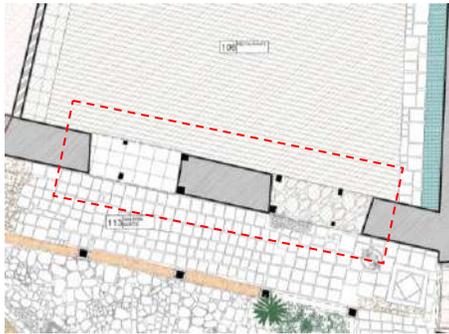
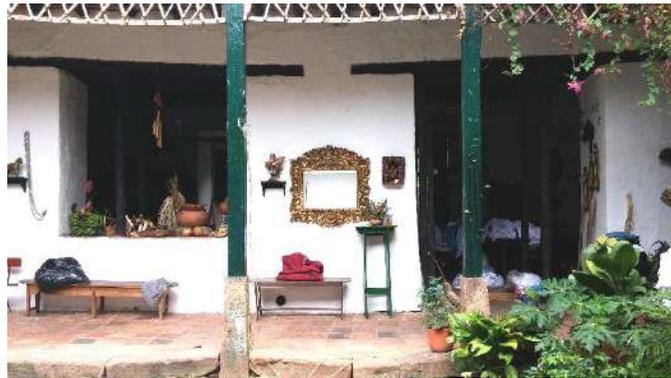
Figura 3-6: Muros espacio 113.

Causa directa: Mecánica - esfuerzos mecánicos.

Proceso evolutivo: Una tercera manifestación del deterioro del sistema murario de la casa, es por los esfuerzos mecánicos evidenciados en el momento de construcción de la casa y su ejecución en obra que propició la deformación de la horizontalidad de los muros del eje G, la cual fue corregida inmediatamente en el transcurso de la obra mediante la nivelación en la cabeza del muro, quedando el vestigio de los dinteles desnivelados (ver figura 3-6).

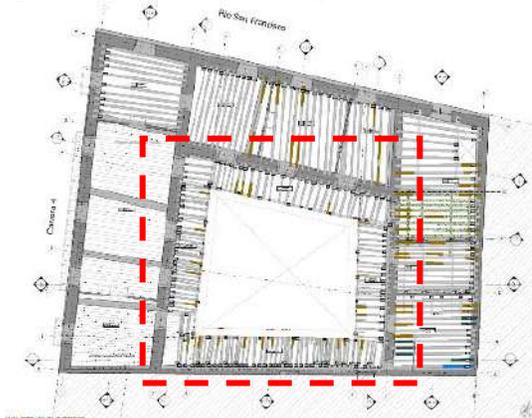
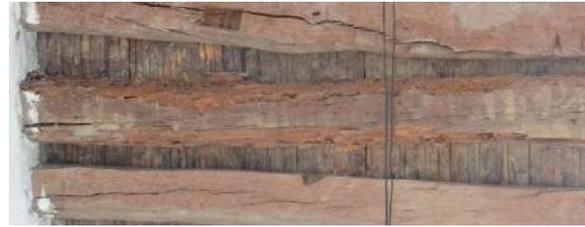
Figura 3-11: Entrepisos, xilófagos.

Lesión secundaria: Mecánica – fisuras, grietas y deformación.

Proceso evolutivo: Los organismos xilófagos han contribuido al deterioro de las vigas de madera y el encamado de guadua, presente en las vigas del entrepiso de las galerías perimetrales de segundo piso ocasionando pérdida de la composición material de las vigas de madera y generando tensiones que desencadenan en el fallo estructural de las vigas de madera (ver figura 3-11). Este proceso patológico se ve propiciado por factores atmosféricos como la lluvia que filtra humedad sobre los entrepisos, ablanda la madera y facilita la acción de los xilófagos sobre la madera.

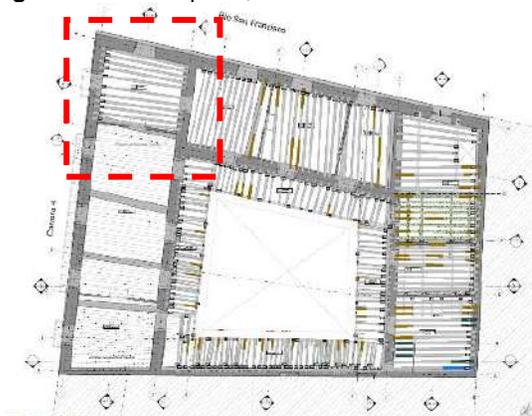
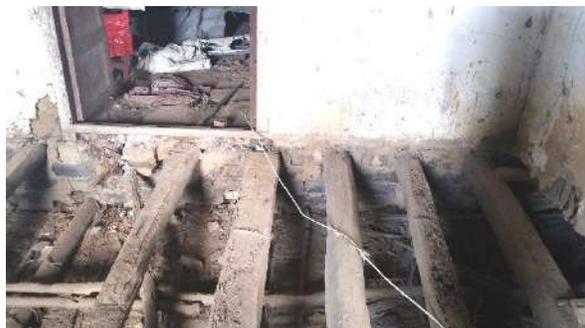
Figura 3-12: Entrepisos, deformaciones.

Causa directa: Lesión previa – humedades, organismos vegetales (hongos), organismos animales (xilófagos)

Lesión principal: Mecánica – fisuras, grietas y deformación.

Proceso evolutivo: La sumatoria de las lesiones previamente descritas (humedades, hongos y xilófagos) aunado a los esfuerzos por sobrecargas han contribuido en un proceso cíclico que conlleva la deformación del sistema de entrepiso, la posterior aparición de desprendimientos y faltantes de elementos (ver figura 3-12), el deterioro del entrepiso en general y finalmente la intervención sin criterio técnico mediante intervenciones antrópicas ejemplificadas en placas de concreto en el salón 206 y 208 (ver figura 3-13).

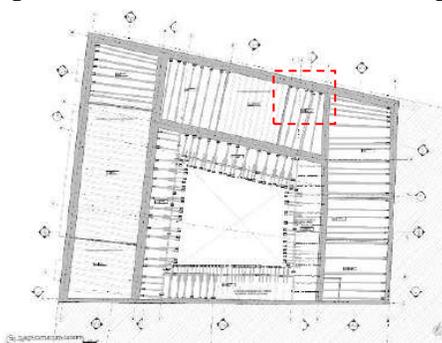
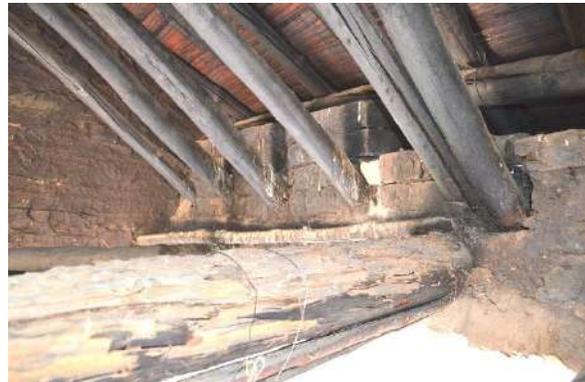
Figura 3-15: Estructura de cubierta, xilófagos.

Lesión secundaria: Mecánica – fisuras, grietas y deformación.

Proceso evolutivo: Los organismos xilófagos han contribuido al deterioro de las vigas de madera y el encamado de guadua, presente en las vigas del entrepiso de las galerías perimetrales de segundo piso ocasionando pérdida de la sección (ver figura 3-15).

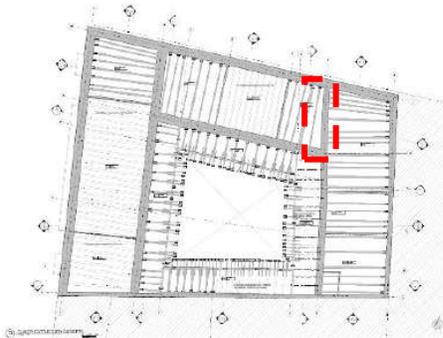
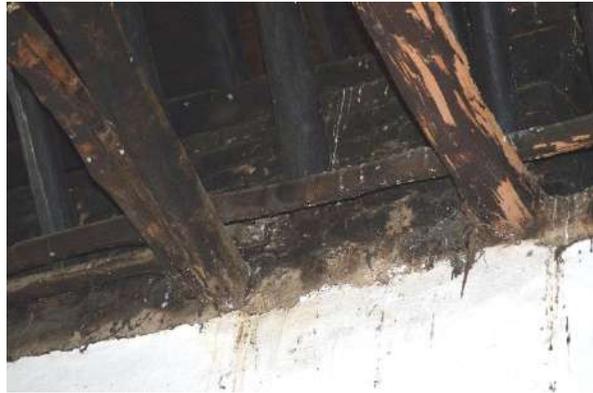
Figura 3-16: Estructura de cubierta, suciedad.

Causa directa: Lesión previa – desmonte de cieloraso

Lesión principal: Química – ensuciamiento por deyecciones de animales y aparición de microflora fisuras, grietas y deformación.

Proceso evolutivo: La pérdida de los cielorastos ha permitido el ingreso de vectores (palomas) los cuales producen deyecciones de excrementos que ocasionan lesiones de ensuciamiento y aparición de microflora en los elementos de madera (ver figura 3-16)

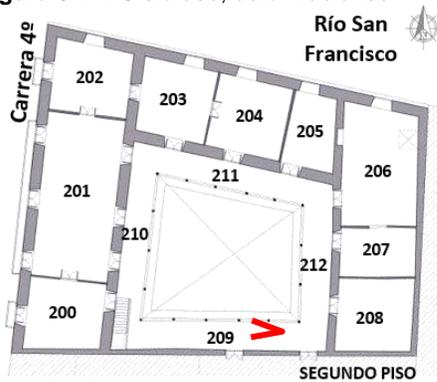
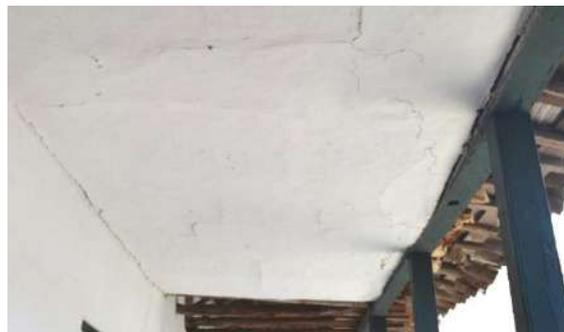
Figura 3-17: Cieloraso, deformaciones.

Proceso evolutivo: La humedad por filtración (sin ubicación puntual hasta evaluar a fondo la cubierta) genera deterioro en la capacidad de adherencia del pañete con el soporte, ocasiona reblandecimiento, destrucción de los tejidos vegetales, aparición de hongos, pudrición, lesiones imposibles de detectar hasta que su afectación alcanza la superficie del elemento. Cuanto más se pierde la adherencia del cielorraso al soporte, el sistema entero tiende a deformarse (ver figura 3-17/18).

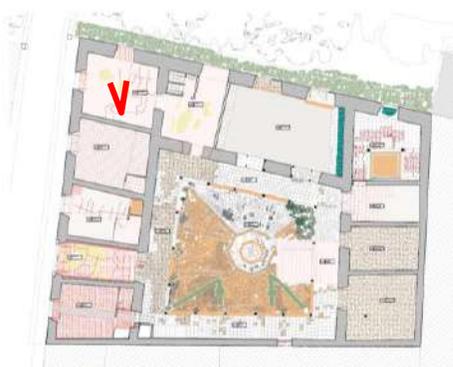
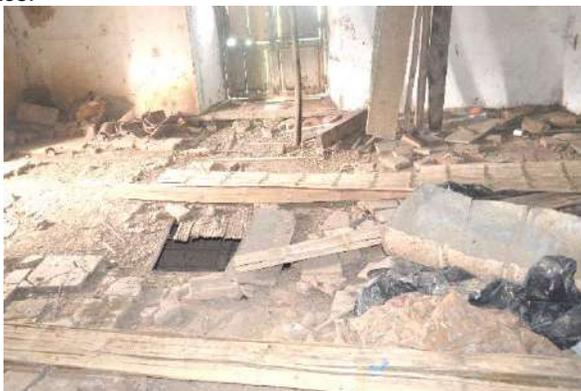
Figura 3-22: Pisos, desprendimiento de elementos.

Causa directa: Mecánica- Esfuerzos mecánicos, rozamientos. Lesiones previas – deformaciones.

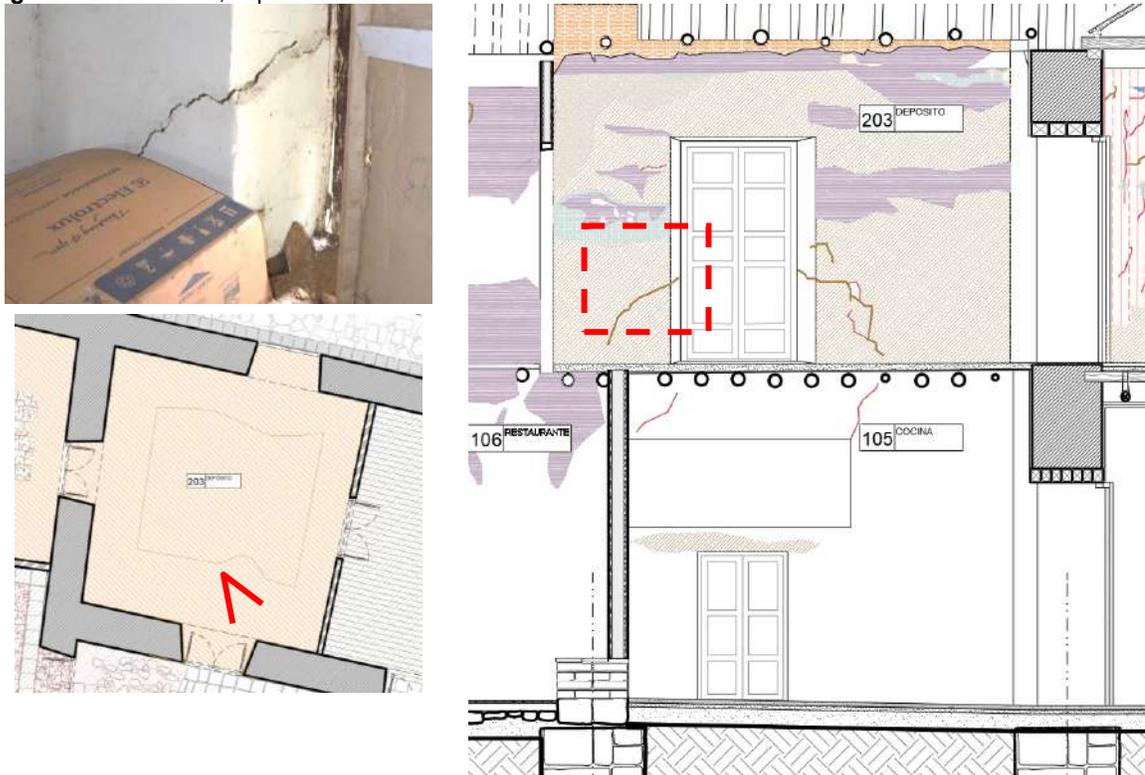
Figura 3-26: Pañetes, espacio 203.

Lesión principal: Mecánica – grietas.
