**PRACTICA PROFESIONAL
OBRAS DE ACTUALIZACION DE LA PRESA SANTA RITA
CANTRAL HIDROELÉCTRICA GUATAPE**

**POR
JUAN DAVID BOTERO AGUDELO**

**TRABAJO DIRIGIDO DE GRADO PRESENTADO
COMO REQUISITO PARCIAL PARA OPTAR AL
TITULO DE INGENIERO CIVIL**

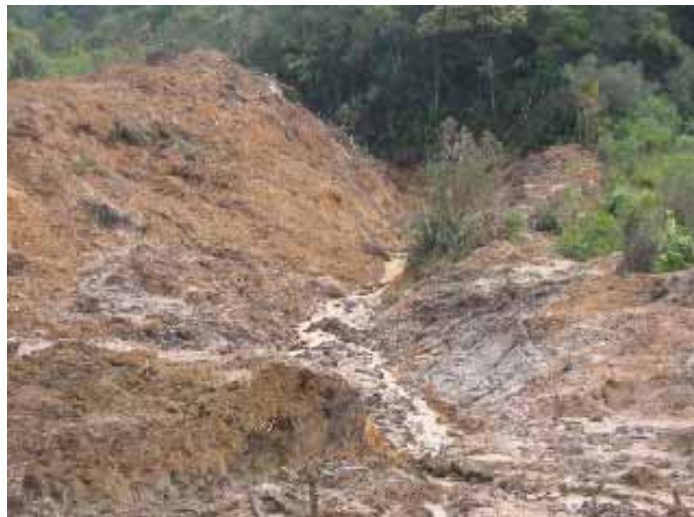
Esta actividad estuvo dirigida a retirar todo el material de desecho que durante la construcción de la represa fue depositado en esta parte de la obra. Los diseños inicialmente presentados por las Empresas Públicas de Medellín estaban dirigidos a la excavación de tan solo 5600 m³, al comenzar las excavaciones por parte del contratista se observa que la cantidad calculada por las Empresas Públicas era muy diferente a la que se comenzaba a vislumbrar al finalizar las excavaciones se llegó a 45000 m³. Una diferencia de casi 40000 m³. La calidad del material que se estaba excavando en esta zona era un material plástico saturado lo que se convirtió en un problema constante, además por la profundidad a la que se tuvo que llegar hasta sacar en su totalidad el material de desecho. En la figura 4.1 se observa las condiciones del terreno a extraer en Zona Baja I.

Figura 4.1 Condiciones del material excavado en zona baja I

La propuesta presentada por las Empresas no tubo en cuenta dicha cantidad de material a excavar, por consiguiente esto generó un retraso muy significativo en este frente de trabajo, con respecto a la planteado inicialmente en la programación de la obra. Además de que el contratista no contaba con el equipo suficiente para ejecutar estas excavaciones, fue necesaria la adquisición de más equipos (Volquetas y retroexcavadoras) para poder ejecutar esta actividad.

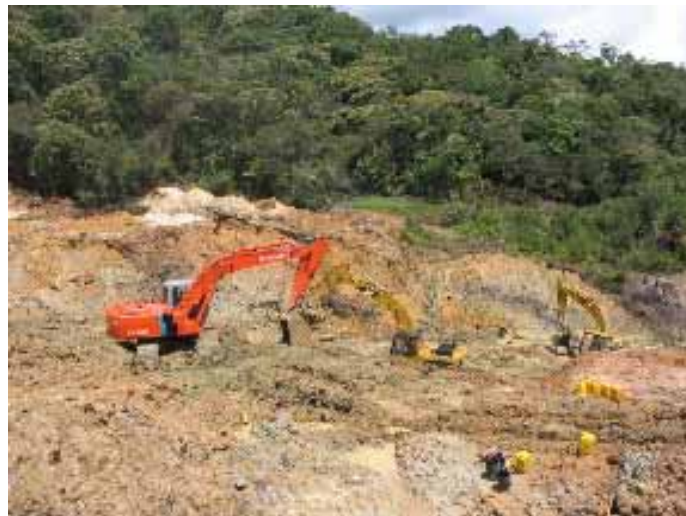
Para extraer todo el material de las zonas 4 y 5 fue necesaria repalear el material con cuatro retroexcavadoras antes de cargar las volquetas, lo que generaba altos costos para el contratista y además un retraso en el tiempo de ejecución de la actividad. En la figura 4.2 se muestra el proceso de excavación.

La actividad de excavación en Zona Baja I se realizó durante los meses de octubre y noviembre, meses de mucho invierno lo que generó bastantes traumas en esta ejecución, ya que el terreno se volvía muy peligroso para la maniobra de las volquetas.

Figura 4.2 Excavación en zona baja I

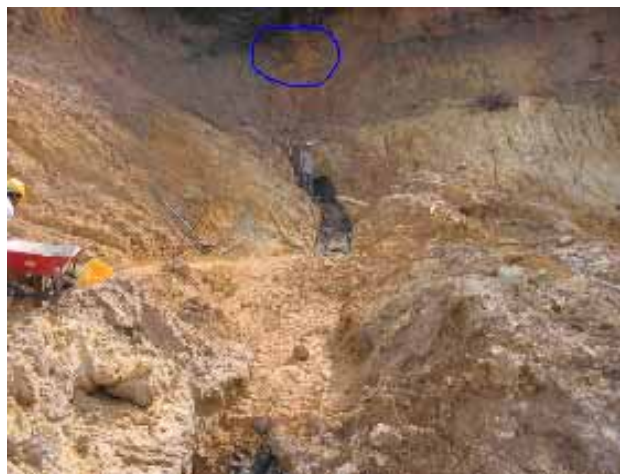
En Zona Baja I, a diferencia de la Presa Auxiliar II se construyeron gran cantidad de colectores. Aquí la dificultad en la construcción se aumentó debido al terreno donde se instalarían los colectores. La primera dificultad se generó por el transporte de la tubería hasta el sitio donde quedaría el colector. En la mayoría de los casos para el transporte de la tubería se tuvo que utilizar retroexcavadoras de orugas y en el mejor de los casos retro pajarita, además de un recorrido bastante grande por parte de los obreros con el material de filtro y el cascajo. Otra dificultad en la construcción de los colectores fue durante el proceso, ya que en algunos colectores era difícil conseguir la estabilidad, éstos se hundían en el material de fundacion.

Figura 4.3 Filtros en zona baja I y la dificultad por las pendientes del terreno

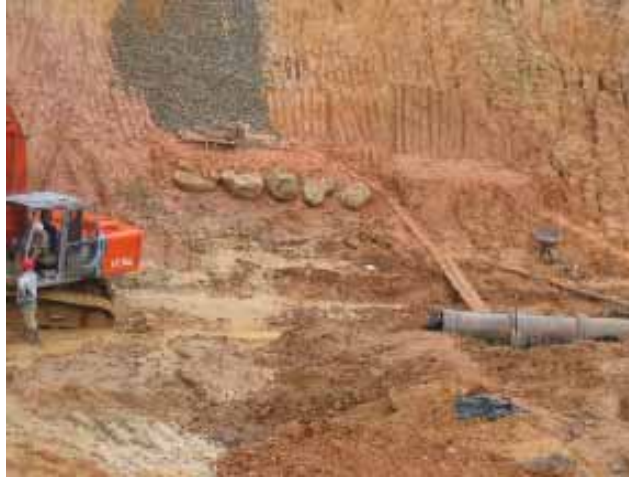
Figura 4.4 Construcción de colectores en zonas demasiado pantanosas

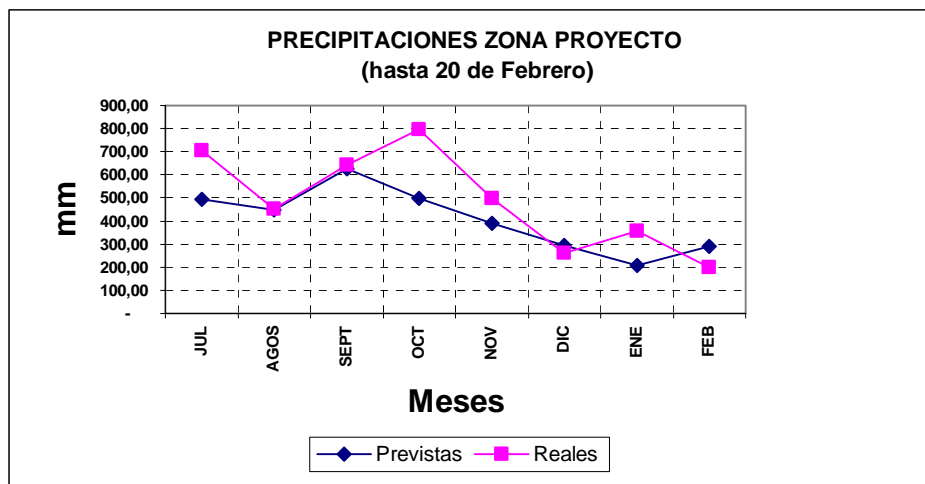
- a) Influencia del invierno en la ejecución del proyecto: el invierno en los sitios de la obra causo retrasos importantes en la finalización del proyecto, se dio un incremento considerable en las precipitaciones comparado con años anteriores.

grafica 6.1 Precipitaciones en la zona del proyecto

De la grafica 6.1 y la tabla 6.1 se observa que durante un periodo de septiembre a diciembre las precipitaciones aumentaron con respecto a una pluviometria promedio de los últimos 5 años. Debido al incremento en las precipitaciones en el sitio de la obra se presentaron los siguientes problemas.

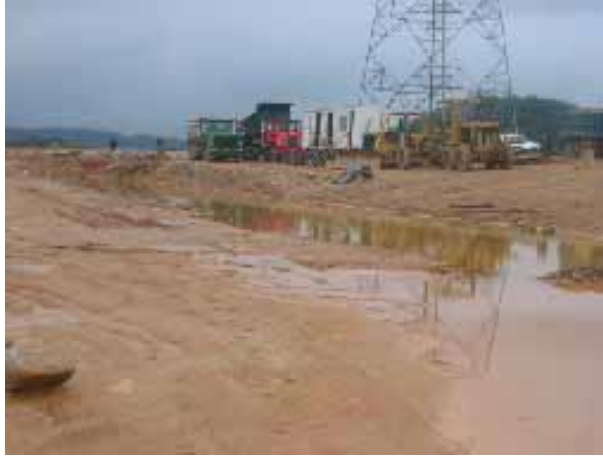
a.1) Tiempo de parada de los equipos por lluvia.

Figura 6.2 se observa la maquinaria parada por efectos del invierno

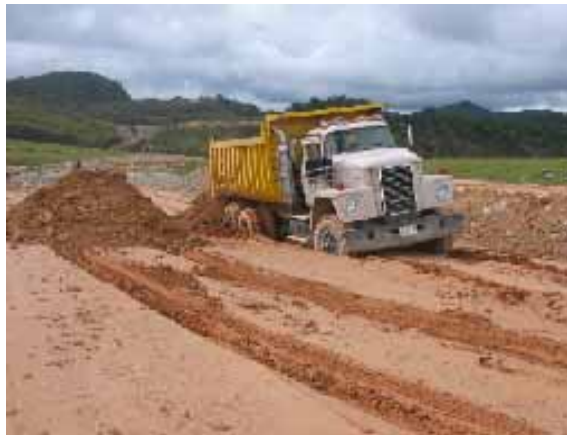
figura 6.3 Volquetas enterradas

Las volquetas se quedaban continuamente enterradas en las zonas de trabajo para lo cual se necesitaban desplazar las maquinas disponibles en los frentes buldózer o retros para sacar las volquetas.

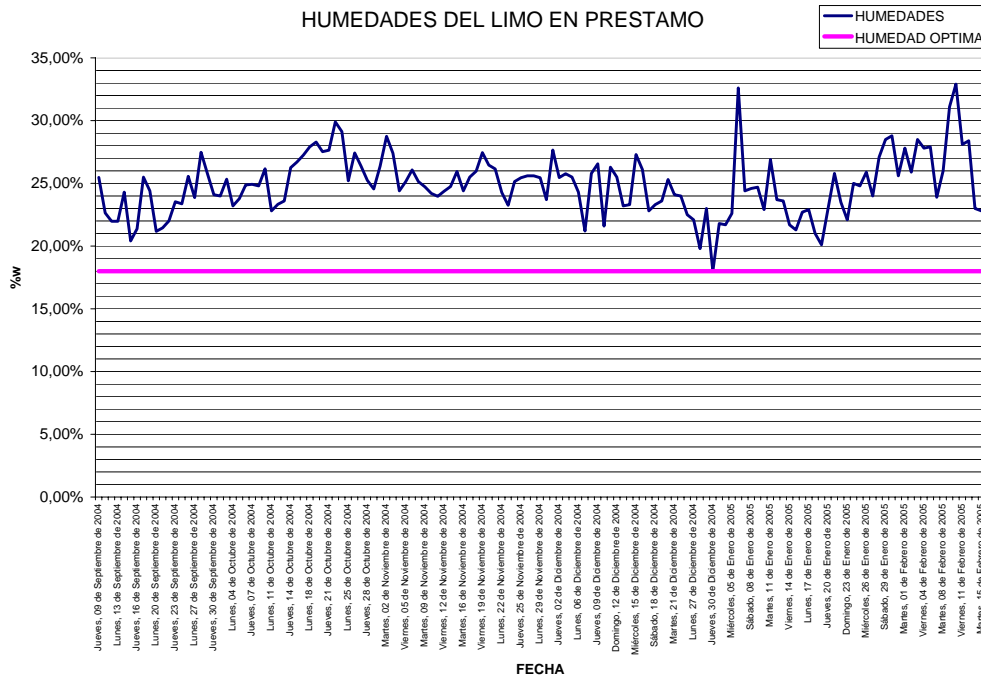
a.3) Tiempo de parada por humedad del material en zonas de prestamos. La humedad óptima del material antes de ser instalado debía de ser del 18%. En la obra se tomaban humedades de los prestamos diariamente en las horas de la mañana y de

la figura se observa que estas humedades fueron demasiado altas. Los días en que la noche anterior había llovido no se podía trabajar hasta que el material no perdiera humedad.

Figura 6.4 Comparación de la humedad óptima del material y la hallada día a día en el laboratorio de la obra.

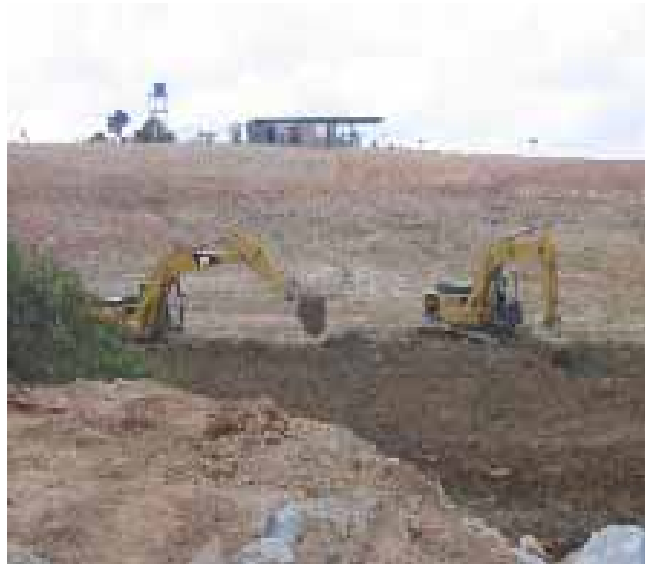
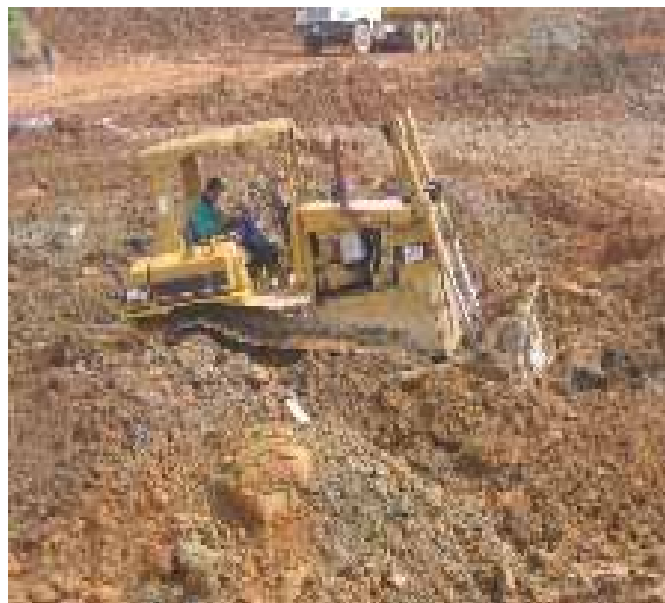
conformación de estos. La conformación de los depósitos se hizo con buldózer y retroexcavadoras mezclando el material con el propósito de que este se secase al sol, pero en una zona donde llovía diario era muy difícil la conformación de estos, la maquinaria continuamente se quedaba enterrada, lo que dificultaba bastante el trabajo en botaderos.

Figura 6.5 Conformación de botaderos con material demasiado Saturado

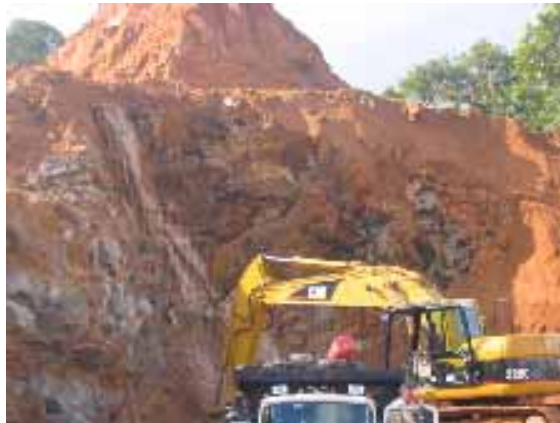
características muy buenas para ser utilizado en los llenos pero muy diferentes a las encontradas en el terreno. Para poder explotar este préstamo el contratista necesito además de mas equipos para la explotación, mayor tiempo en el desgarrre y cargue de volquetas ya que se las bolas de roca tenían que ser retiradas. En la figura 6.6 se observa la calidad de material que se debía extraer del préstamo 1

Figura 6.6 Calidad del material excavado en el préstamo 1
