## ANEXO 9. FORMATO Y CROQUIS DE CAMPO. K 40+600. SAN FERMÍN.

**ANEXO 10. FORMATO Y CROQUIS DE CAMPO. K 39+100. LA SIRIA.**

**INVENTARIO DE ZONAS INESTABLES EN LA CARRETERA  
MANIZALES-LA SIRIA-CHINCHINÁ**

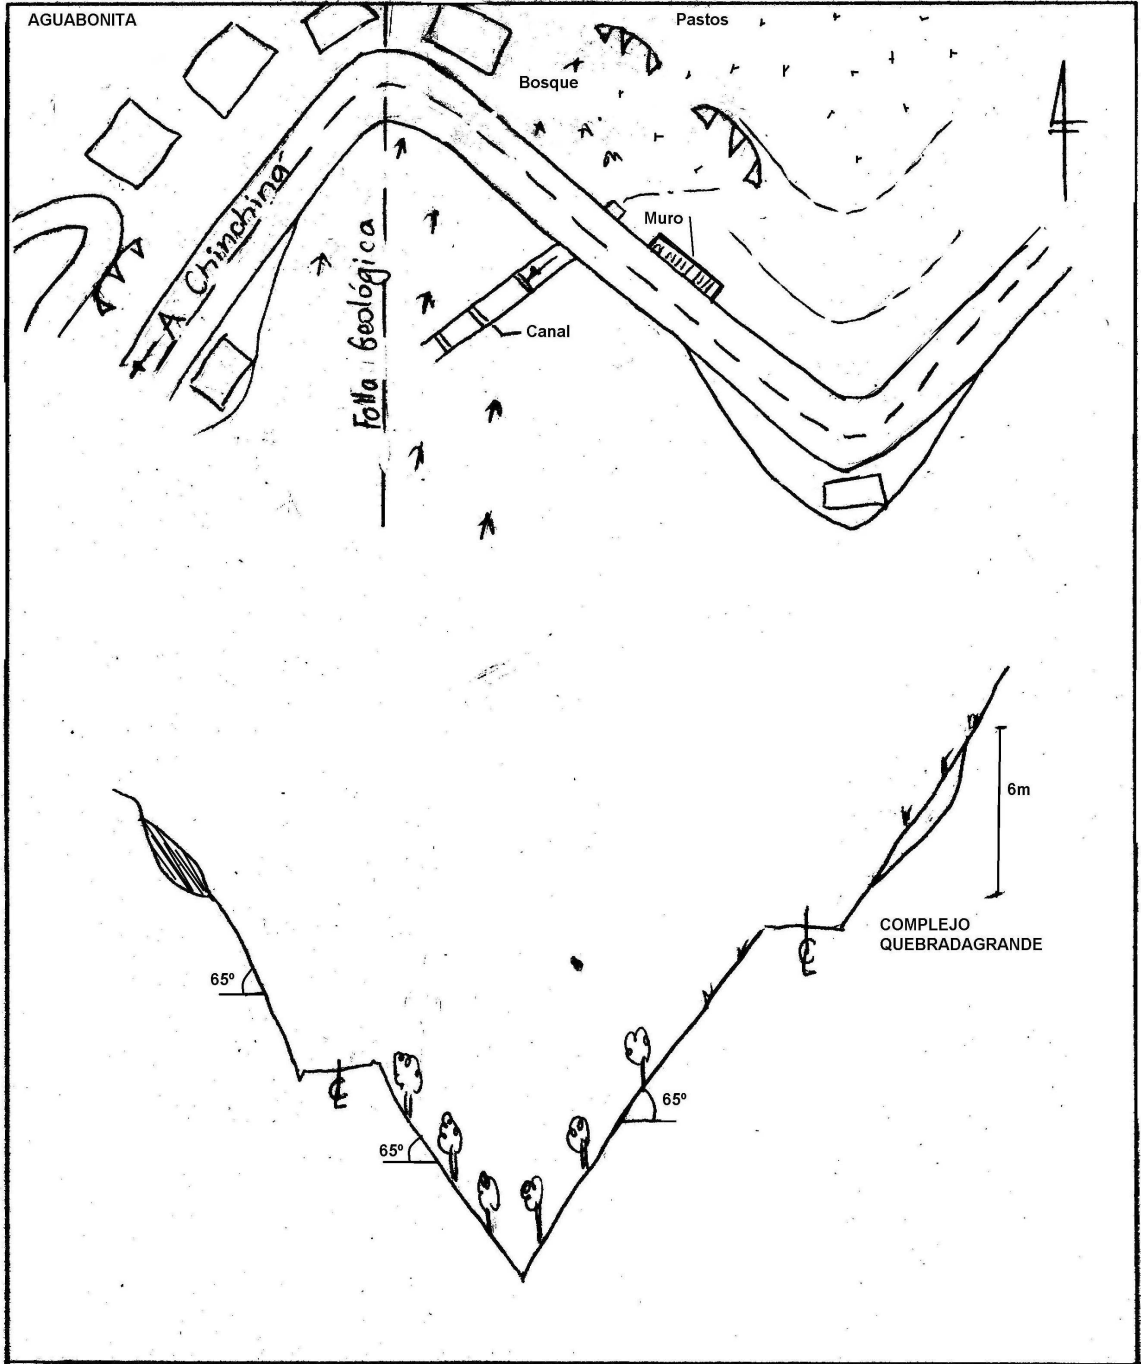
ESQUEMA EN PLANTA Y SECCIÓN TÍPICA  
PROBLEMA DE AGUABONITA

**4.3 Clasificación geotécnica:** *Talud erosionado con deslizamientos ocurridos como consecuencia de un proceso erosivo fuerte combinado (erosión pluvial y escurrimiento superficial).*

- a. Causa real: *Usos inadecuados del suelo (pastoreo en el talud superior).*
- b. Detonante: *El agua.*
- c. Factores contribuyentes: *Las pendientes fuertes y la falla geológica de la quebrada Aguabonita.*

*Taponamiento parcial de la vía por deslizamientos pequeños*

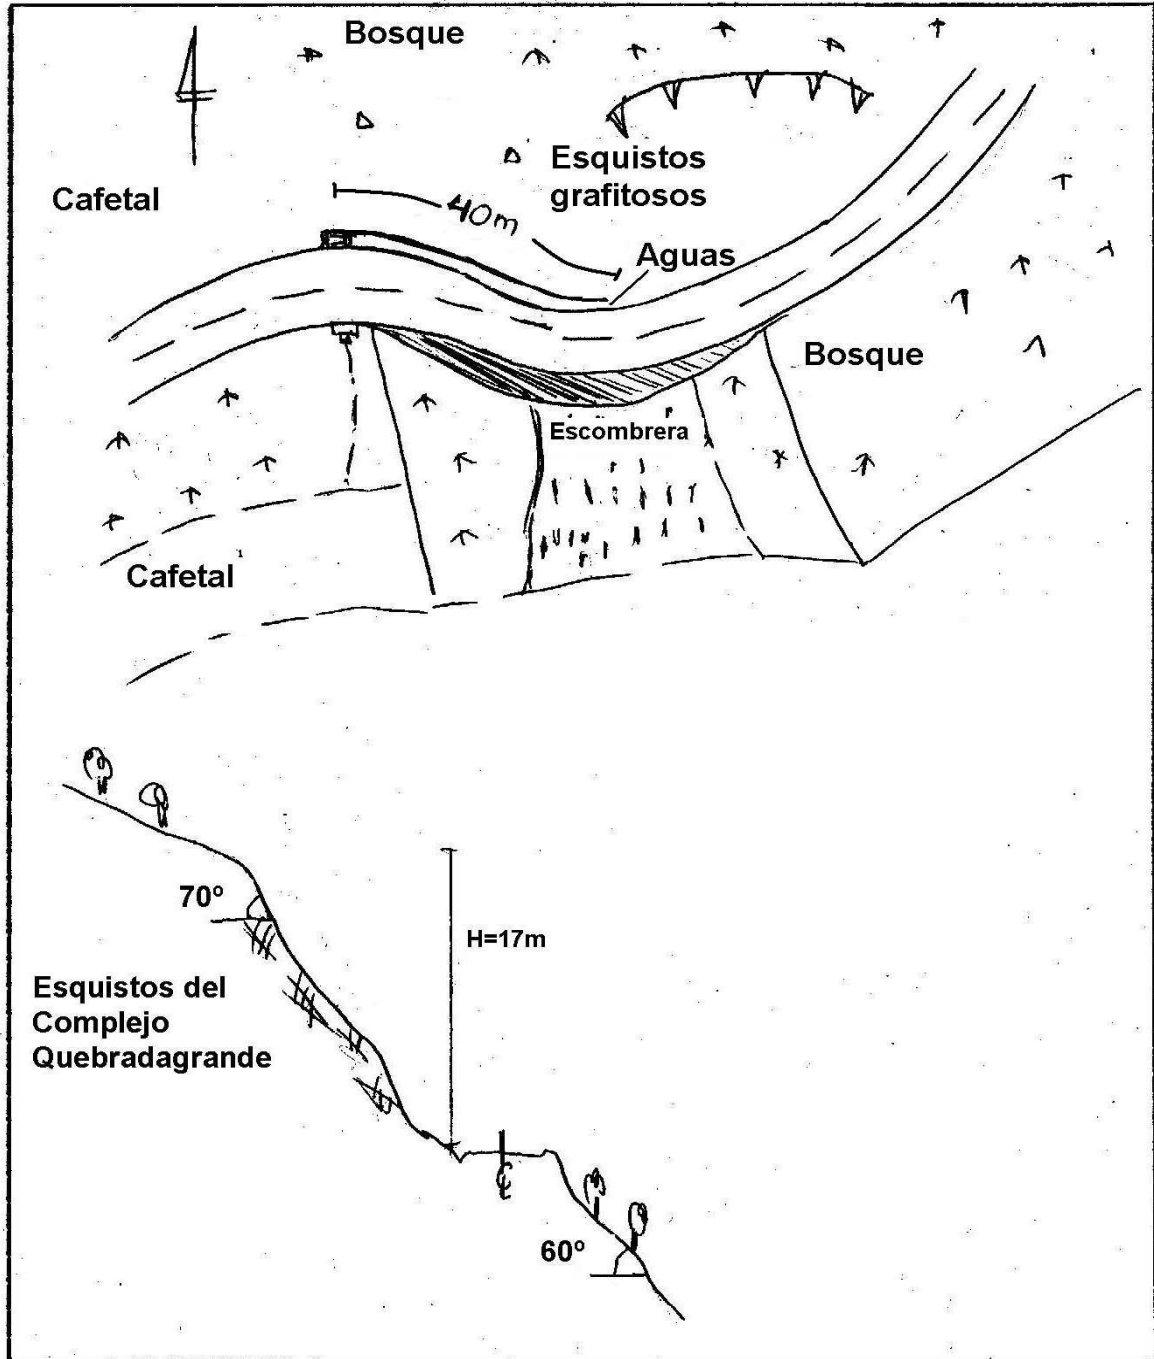
**ESQUEMA EN PLANTA Y SECCIÓN TÍPICA  
PROBLEMA DE SAN FERMÍN**

**4.2 Descripción Geomorfológica:** *Talud subvertical en roca con un deslizamiento profundo donde predominan las pendientes fuertes, la pendiente media del talud se estimó en 65°.*

**4.3 Clasificación geotécnica:** *Deslizamiento asociado al manejo inadecuado de las aguas, el fracturamiento del macizo rocoso y el alto grado de meteorización de este último.*

- a. Causa real: *Fracturamiento y meteorización avanzada del macizo rocoso.*
- b. Detonante: *El agua.*
- c. Factores contribuyentes: *La pendiente fuerte del talud.*

*El deslizamiento alcanzó a producir el cierre temporal de la carretera y ha tenido un impacto bajo sobre la economía de la región.*

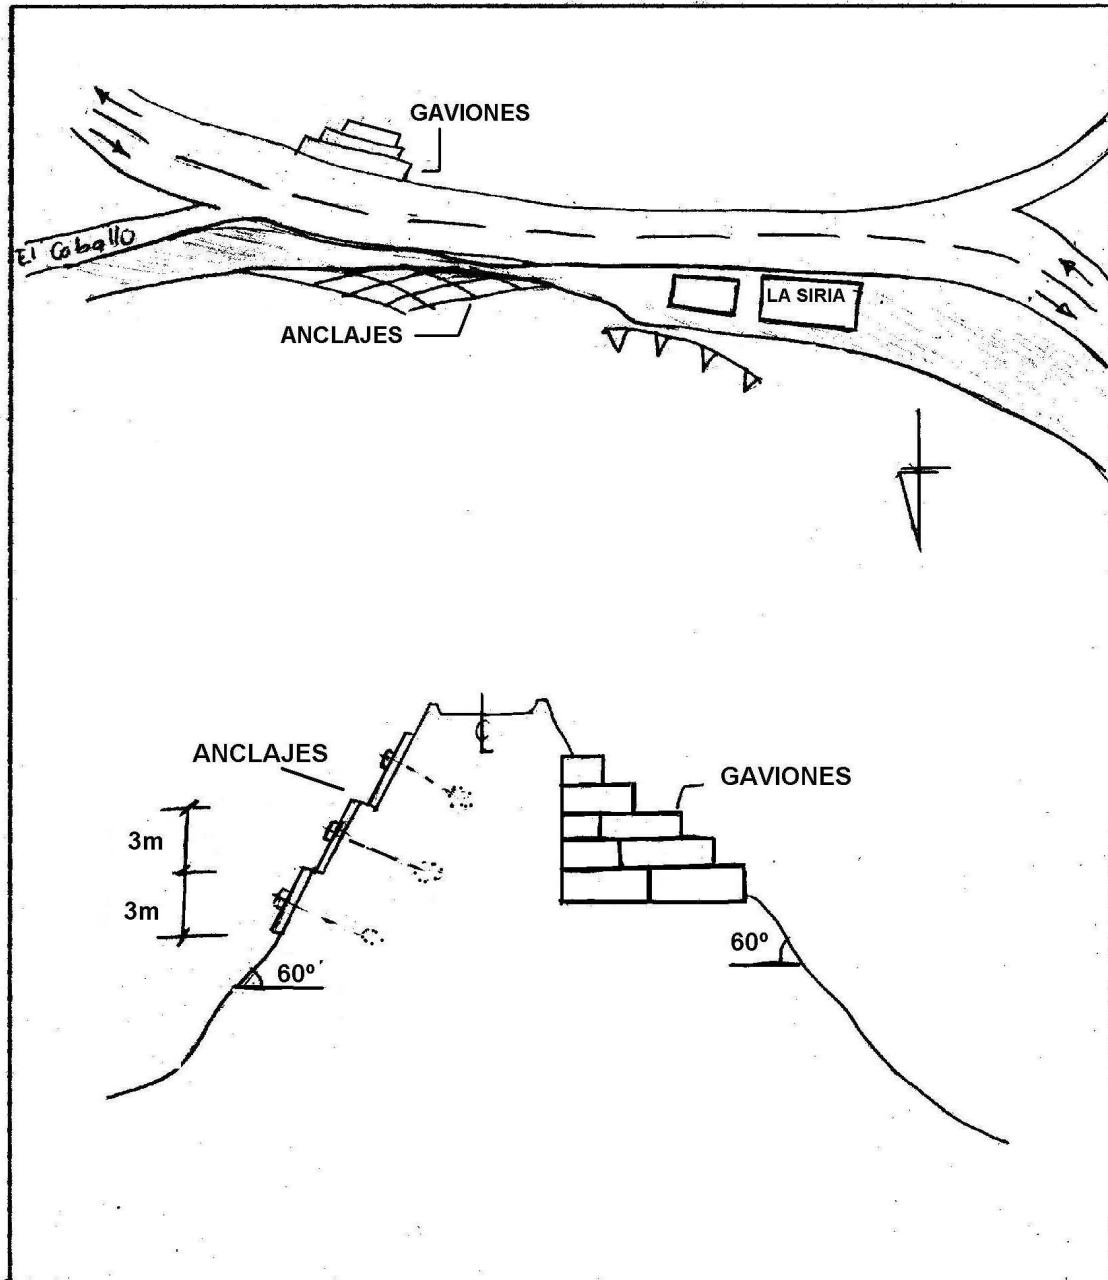
ESQUEMA EN PLANTA Y SECCIÓN TÍPICA  
PROBLEMA DE LA SIRIA

**4.3 Clasificación geotécnica:** *Proceso erosivo actualmente controlado que se acentúa en el costado norte. El problema ha sido controlado mediante anclajes pasivos y revegetalización protectora en la ladera. El desplazamiento de la vía hacia el costado sur se debe al proceso erosivo que actuaba en el costado norte.*

- a. Causa real: *El proceso erosivo y la actividad tectónica alta de la Falla de Romeral*
- b. Detonante: *El Agua*
- c. Factores contribuyentes: *Los usos del suelo (anteriormente inadecuados).*

*Cierre total de la vía que derivó en una alta inversión para dar con una solución vial de alto costo que implicó el replanteamiento de esta.*
