**ANEXO 14. FORMATO Y CROQUIS DE CAMPO. K 32+000, K31+000, K30+400.
SOCAVACIÓN DEL RÍO CHINCHINÁ**

**INVENTARIO DE ZONAS INESTABLES EN LA CARRETERA
MANIZALES - LA SIRIA - CHINCHINÁ**

Nombre del sitio: Socavación sector Chinchiná.

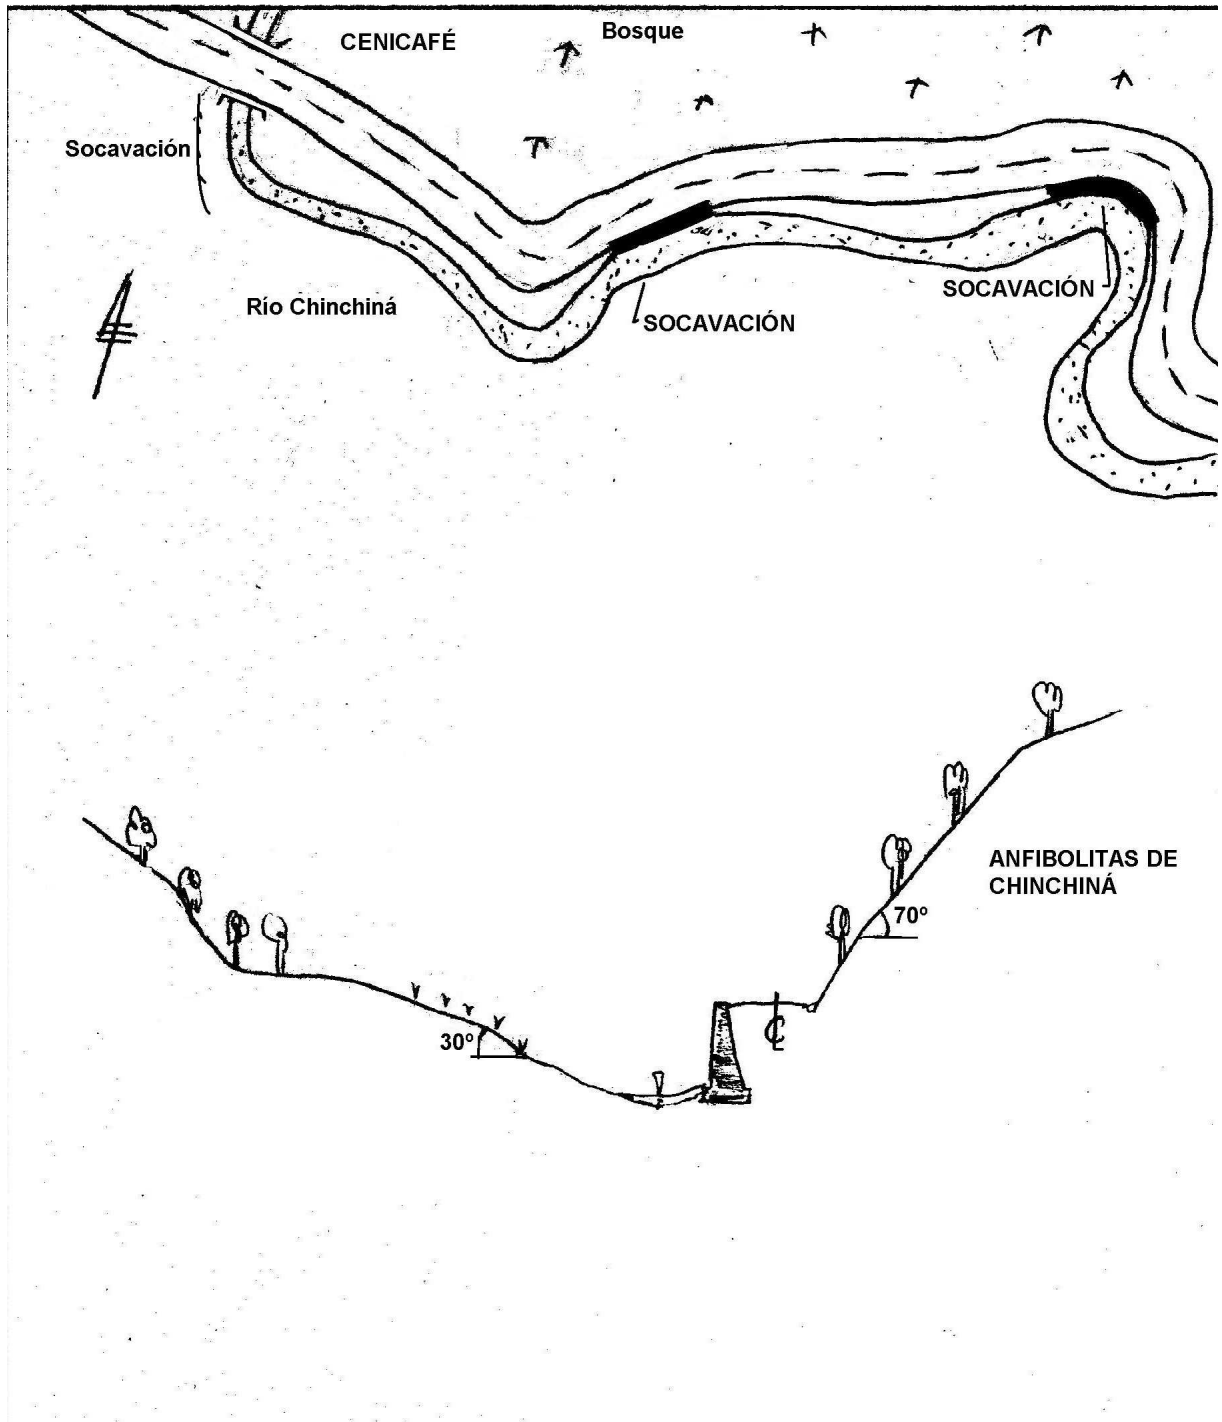
ESQUEMA EN PLANTA Y SECCIÓN TÍPICA
Problema de Socavación del río Chinchiná

Observaciones: El pavimento está en buen estado. Se observan muros de contención para controlar la socavación lateral en el talud inferior de la vía.

4.3 Clasificación geotécnica: *Socavación lateral asociada a un cauce en ambiente torrencial con un caudal medio del orden $10\text{m}^3/\text{s}$ y caudales máximos*

- a. Causa real: *Orientación inadecuada de la corriente del río Chinchiná*
- b. Detonante: *El aumento del caudal del río Chinchiná en periodos de invierno*
- c. Factores contribuyentes: *La vulnerabilidad del talud por la calidad del material erosionado*

Compromiso de la banca de la vía por causa de la desestabilización del talud que surge por el proceso de socavación en el río.
