**ESTUDIO DEL TERRENO Y OBRAS CORRECTIVAS EN EL SITIO DE EL CUNE
MUNICIPIO DE VILLETÁ CUNDINAMARCA, CON APLICACIÓN DEL MÉTODO
OBSERVACIONAL**

Bogotá, Mayo de 2011

**TRABAJO FINAL MAESTRÍA EN GEOTECNIA-PROFUNDIZACIÓN
Presentado por: Ing. César A. Palomino S.**

**STUDY OF TERRAIN AND CORRECTIVE WORKS AT THE CUNE LANDSLIDE AT VILLETA
CITY CUNDINAMARCA WITH APPLICATION OF THE OBSERVATIONAL METHOD**

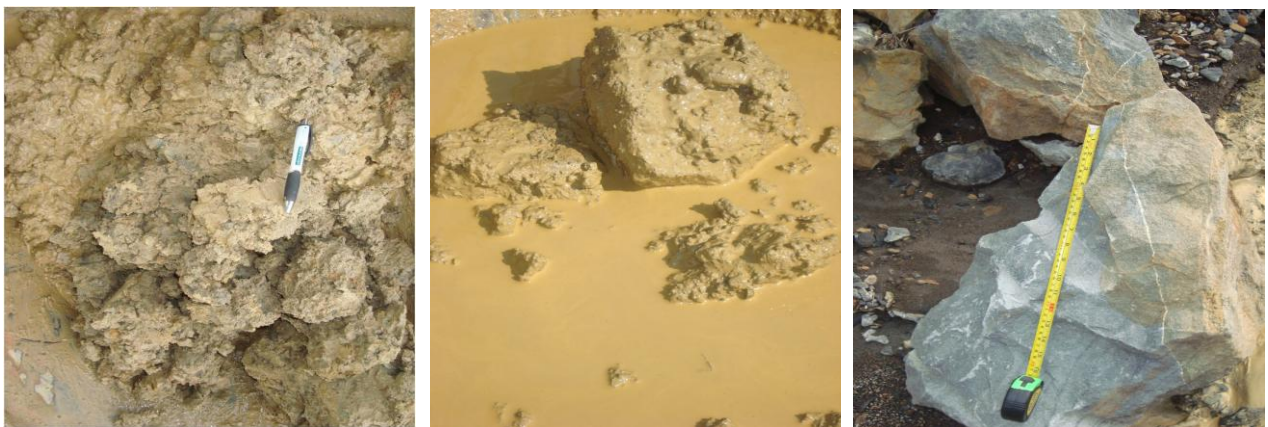
Existen depósitos coluviales compuestos por bloques de arenisca embebidos en una matriz arcillosa blanda y húmeda el espesor del depósito varía entre 16 y 23 m (**Fotografías 1 a 3**).

Fotografías 1 a 3. Aspecto de la matriz y bloques del depósito coluvial. Marzo de 2010.

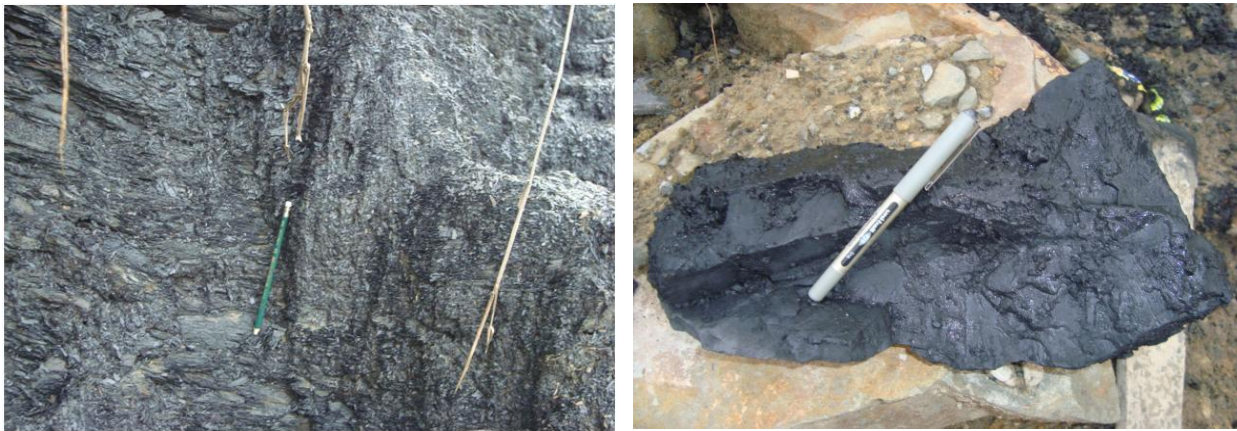
El estrato rocoso se registra a una profundidad de 6,0 m en el flanco derecho del deslizamiento. En la zona central el estrato rocoso se localiza a una profundidad de 23 m. y en el flanco izquierdo se encuentra a 15 m de profundidad, delimitando una cubeta – depresión, en la que se han depositado los coluviones presentes en la actualidad (**Fotografías 4 a 5**).

Fotografías 4 y 5. Aspecto de la roca lodosa excavada en los pozos de abatimiento. Marzo de 2010.
