16 MECANISMO DE FALLA DEL TERRENO

16.2.1 Efecto de levantamiento de la banca deslizamiento El Cune

18 MECANISMO DE FALLA PROGRESIVA EN EL DESLIZAMIENTO EL CUNE

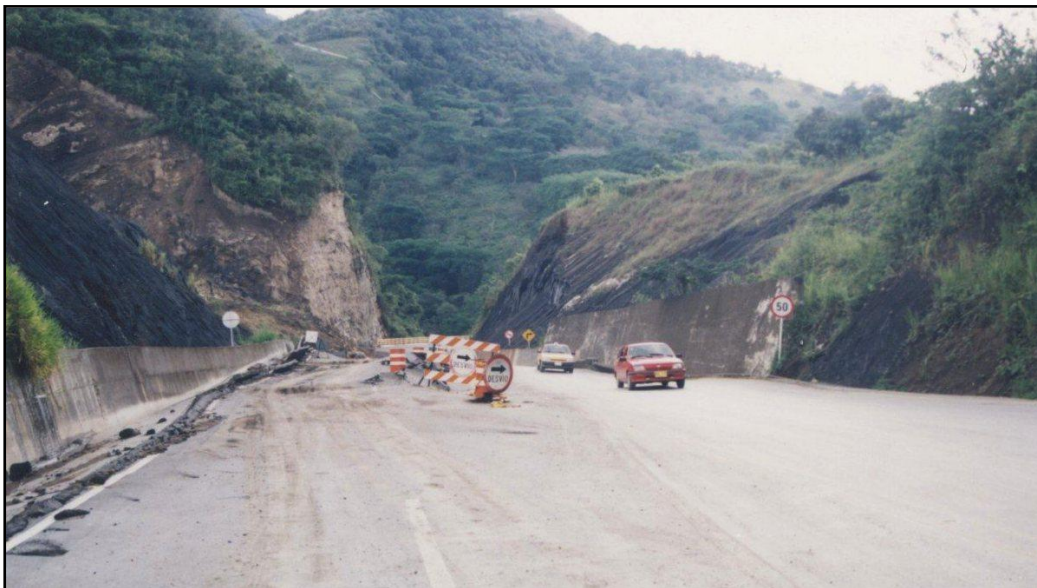
Fotografía 30. Aspecto de la banca de la vía, vista hacia el norte. Foto C.Palomino S. año 2000.

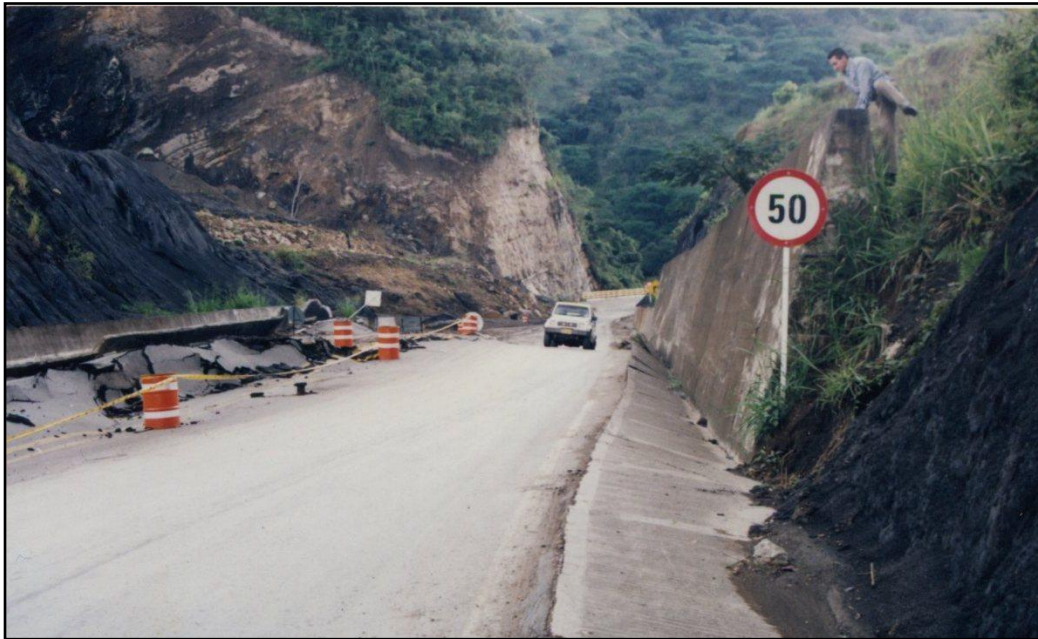
Fotografía 31. Levantamiento fuerte de la banca. Foto C.Palomino S. año 2000.

El efecto de levantamiento en el periodo de 1998 hasta 2009 fue permanente y alcanzó tasas de levantamiento del orden de 1,5 m/año. Este levantamiento está relacionado con desplazamientos del terreno hacia la parte baja de la ladera con dos contribuyentes principales empujes del terreno por sobrecarga de masas deslizadas en la parte alta y altas presiones hidrostáticas en las superficies de falla existentes que incrementaron el proceso de inestabilidad hasta llegar a la condición de cierre de la banca. Adicionalmente el talud inferior del antiguo corte en cajón está constituido por rocas competentes (areniscas) que restringieron los movimientos del terreno, incrementando el efecto de levantamiento.

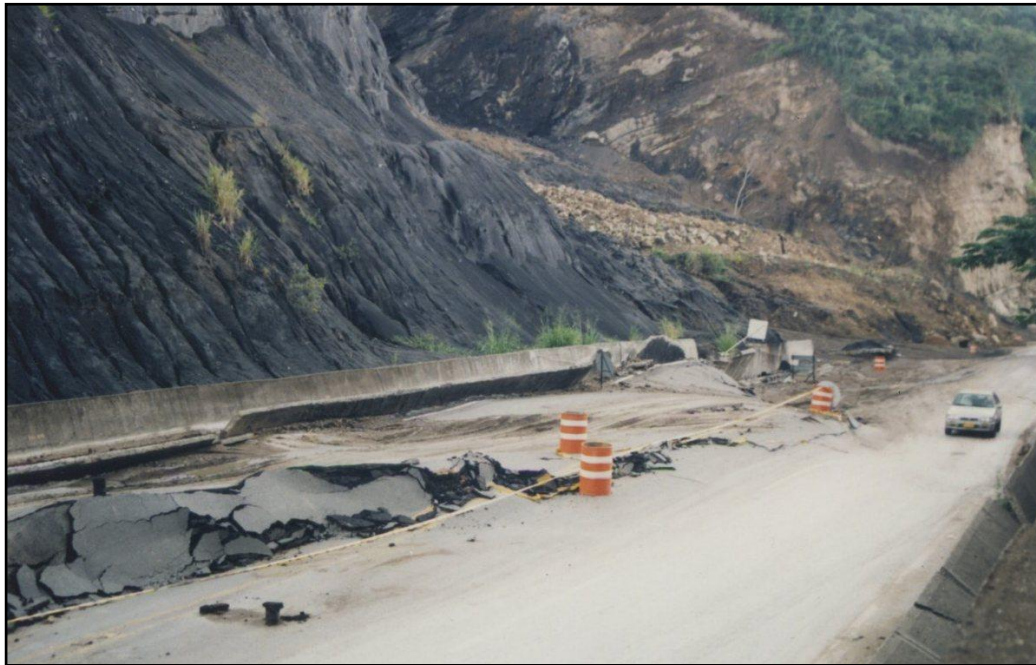
Fotografía 32. Vista del talud occidental y levantamiento de la calzada. Nótese el proceso de flujo en el costado norte Foto C.Palomino S. año 2000.

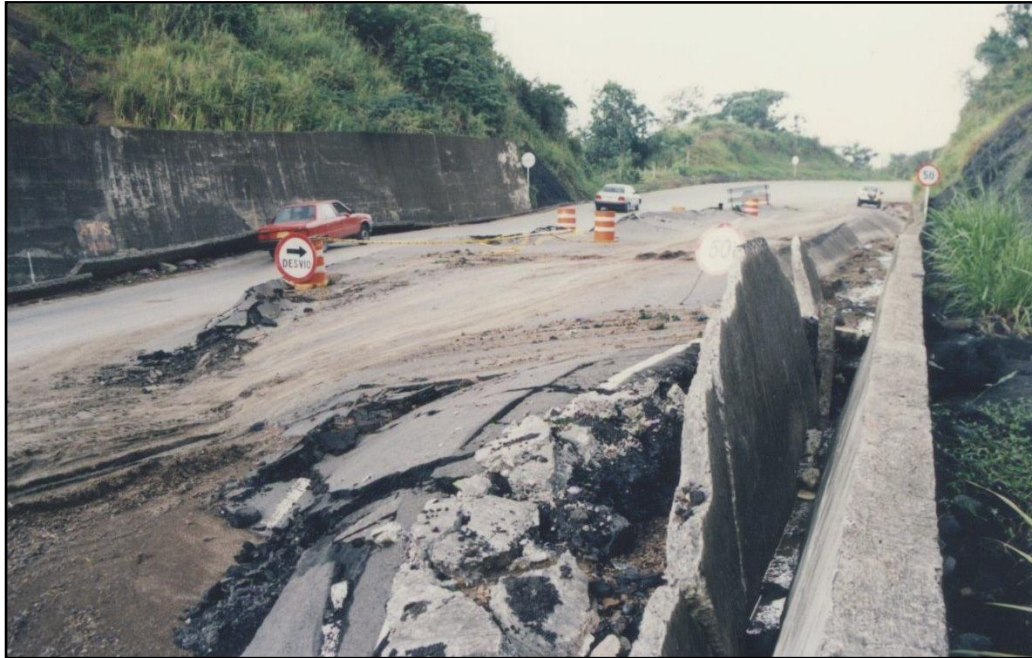
Fotografía 33. Vista de la calzada, hacia el sur. Nótase el levantamiento y afectación de las estructuras de drenaje y contención de la vía. Foto C.Palomino S. año 2000.

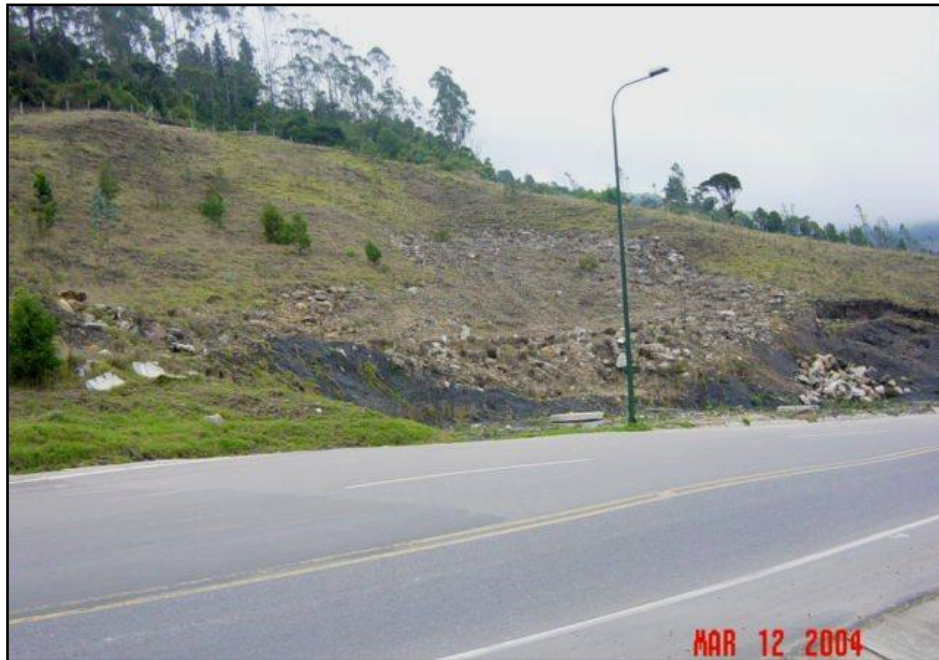
Fotografía 34. Corte en cajón en rocas lodosas K4+400, carretera Bogotá-Villavicencio. Foto: C. Palomino 2004.

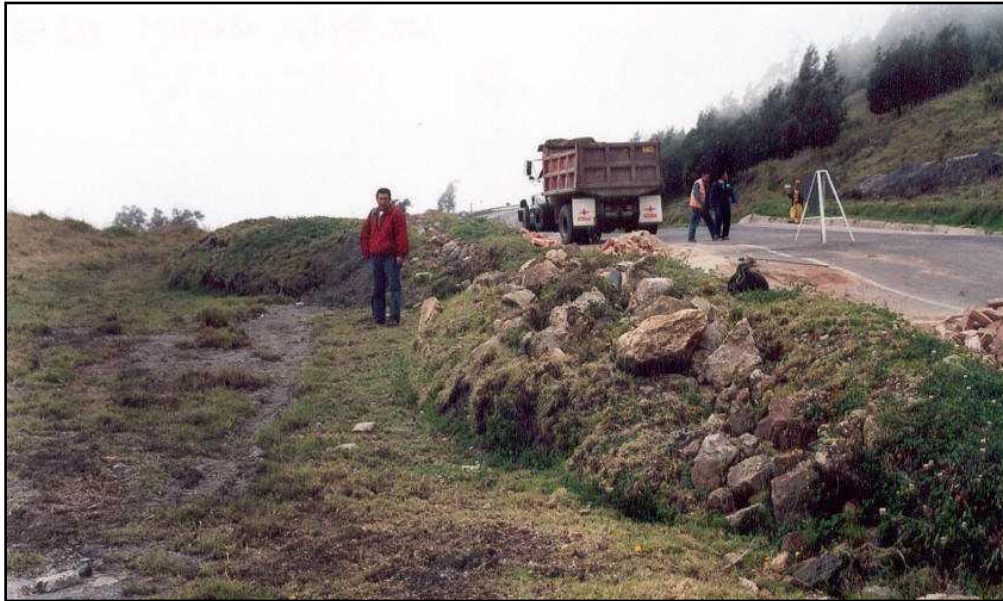
Se menciona un comportamiento similar de levantamiento de la banca en el K6+800 de la vía Bogotá Villavicencio (año 1.999), corte en rocas lodosas de la Formación Chipaque. En este sitio la magnitud del levantamiento fue del orden de 1,5 m, con una tasa permanente. Fotografía 35.

Fotografía 35. Levantamiento de banca K6+800, carretera Bogotá-Villavicencio. Foto: C. Palomino 1999.

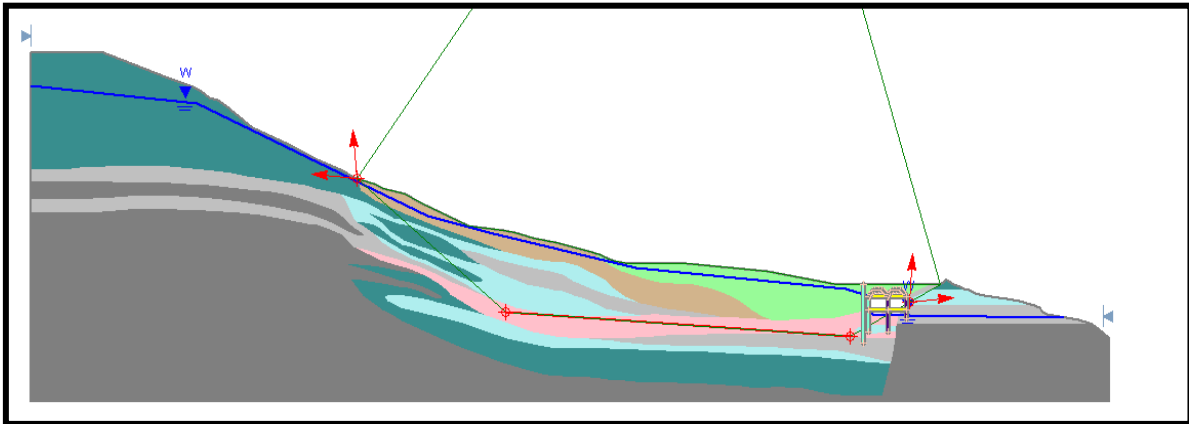
Figura 44. Mecanismo de falla Movimiento 1-Sección 440. Fuente. G y C 2008/09.

En el caso de la sección 440 se observa un mecanismo de falla del terreno de tipo deslizamiento de Bloque-Traslacional controlado por planos de discontinuidades de la roca y aporte superficial del coluvión.

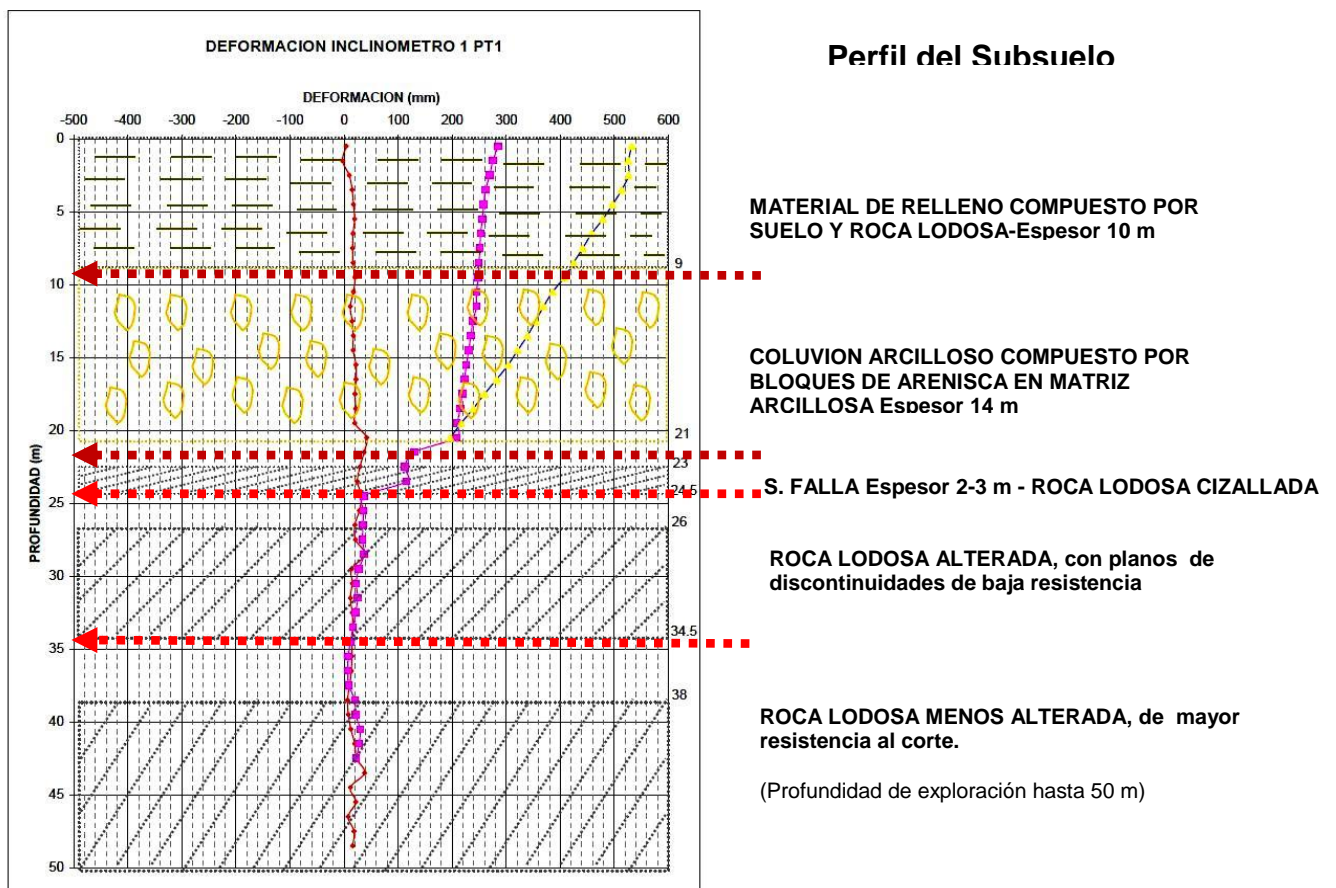
En la perforación No.1 (N955.431,7 E1.046.294,1), el inclinómetro 1 se localizó una superficie de falla en el contacto coluvión/roca, con un espesor promedio de 24,5 m. Se destaca que de los 22,0 m a 24,5 m hay un espesor de roca lodosa muy alterada y blanda, posiblemente triturada por el efecto de movimiento del deposito coluvial sobre la roca menos alterada, en este sitio específico se localiza la superficie de falla del deslizamiento (Sección 440-Movimiento 1). **Figura 48.**

Figura 48. Localización de la superficie de falla contacto coluvión/roca sección 440 (G&C 2008/09).

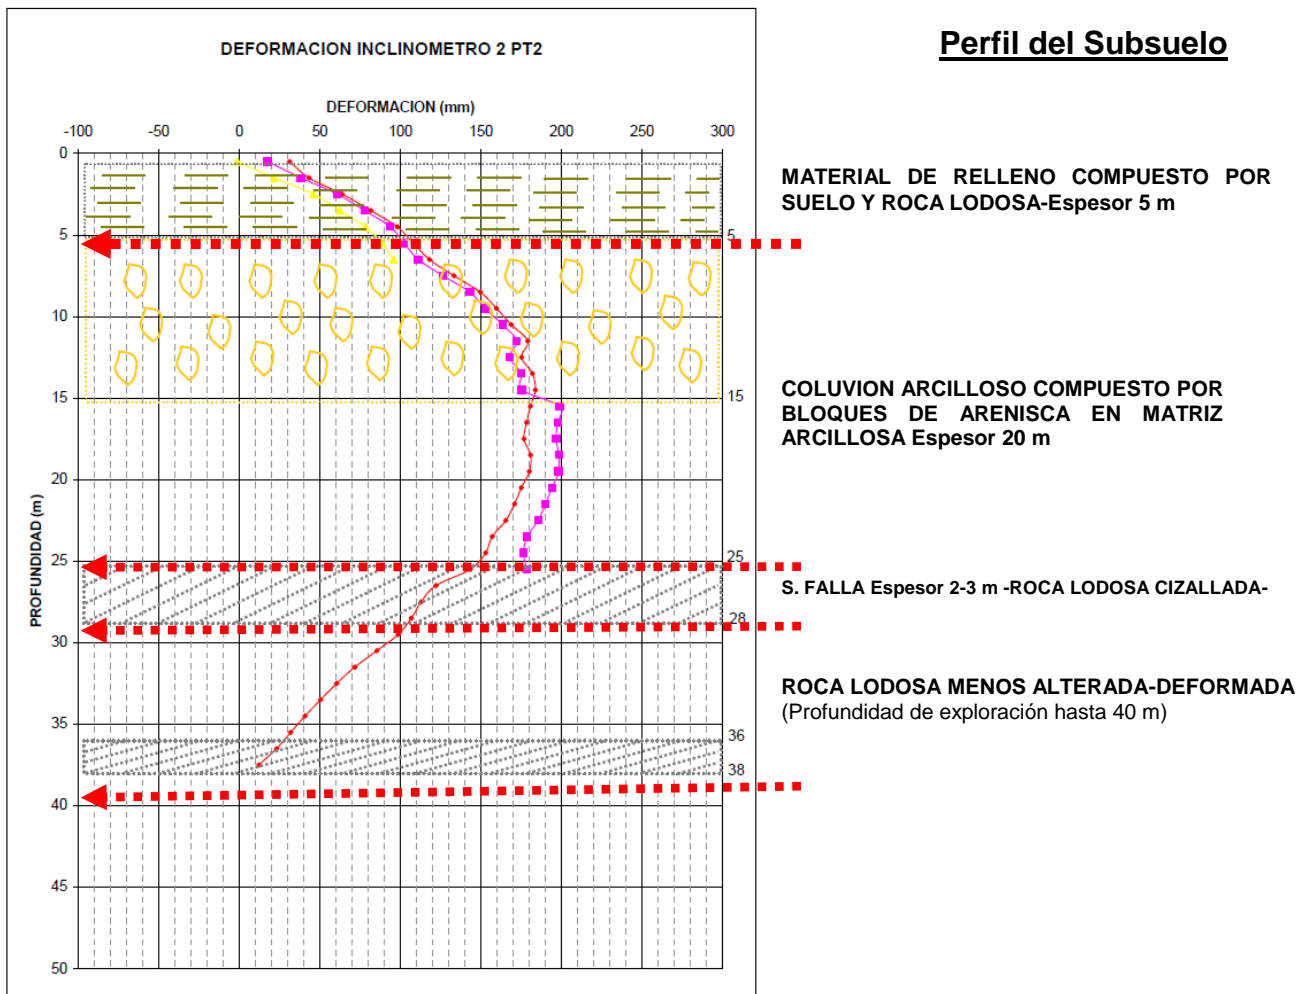
En la perforación No.2 (N955.449,2 E1.046.337,3), inclinómetro 2 se localizó una superficie de falla en el contacto coluvión/roca en un espesor promedio de 24,5 m. y registro de deformaciones importantes hasta los 25,0 m. Este inclinómetro se localizó hacia en la zona intermedia del cuerpo del deslizamiento-Flanco izquierdo.

Figura 49. Localización de la superficie de falla del Deslizamiento Sección 440-Movimiento 1(G&C 2008/09)

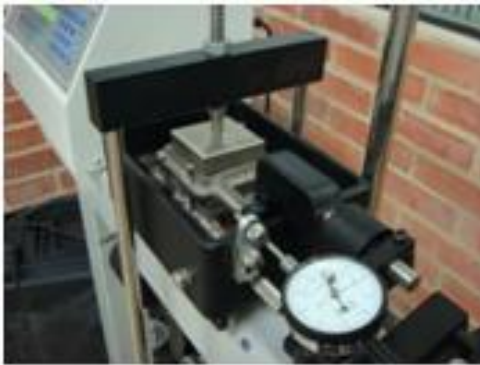
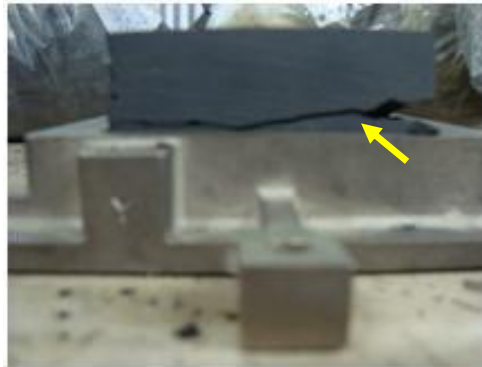
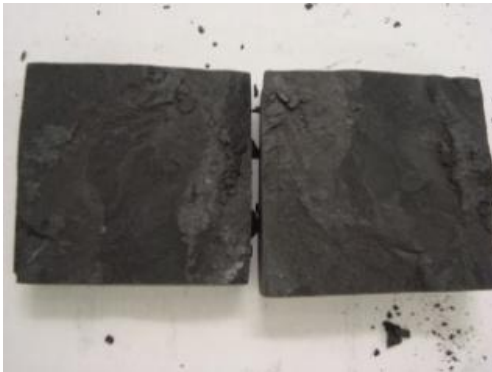
Fotografías 36, 37 y 38

Ensayos de corte directo realizados en planos de discontinuidad de la roca lodosa. En la fotografía 38, se observa el plano de falla después del ensayo de corte. Agosto 2010.

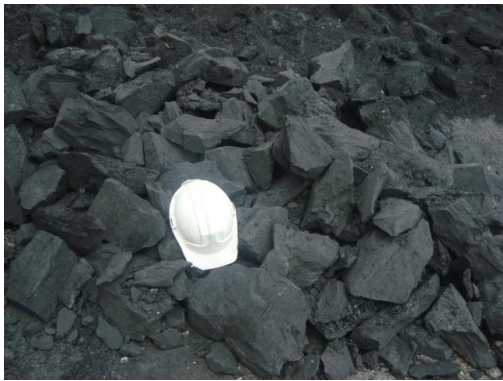
TIEMPO	GRADO DE ALTERACIÓN	DESCRIPCIÓN GEOTÉCNICA	FOTOGRAFÍA
<p>ESTADO 1</p> <p>Roca recién excavada (t=0)</p>	BAJO	<p>Bloque de roca de 0,10 a 1,15 m de lado, color gris oscuro, consistente.</p>

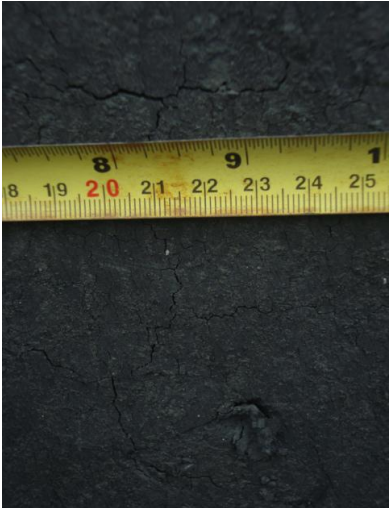
TIEMPO	GRADO DE ALTERACIÓN	DESCRIPCIÓN GEOTÉCNICA	FOTOGRAFÍA
<p style="text-align: center;">ESTADO 2</p> <p>Muestra después de excavada (t=5 horas)</p>	<p style="text-align: center;">BAJO-MEDIO</p>	<p>Se inicia un proceso de secado y fisuras de 1 a 3 mm con una orientación preferente. Los planos pre-existentes presentan mayor abertura.</p>

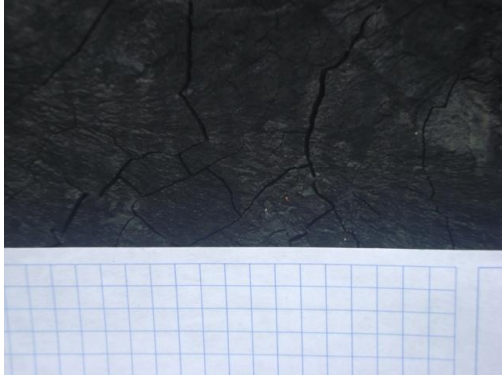
<p style="text-align: center;">ESTADO 3</p> <p>Muestra después de excavada (t=36 horas)</p>	<p style="text-align: center;">MEDIO</p>	<p>Las fisuras presentan mayor espesor. Hay intercomunicación de fisuras. Se mantiene el comportamiento como ROCA.</p>

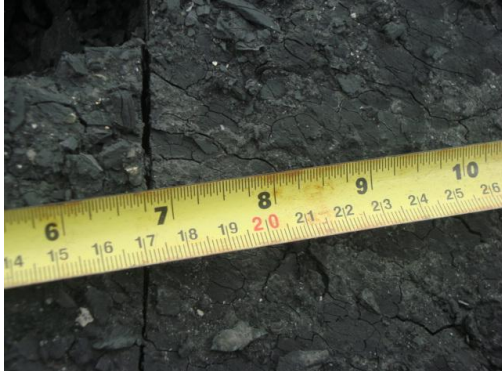
<p style="text-align: center;">ESTADO 4</p> <p>Muestra después de excavada (t=72 horas)</p>	<p style="text-align: center;">ALTO</p>	<p>Se intercomunican los planos, presentan espesores del orden de 3 a 6 mm. El bloque de roca observado pierde la forma, presenta irregularidad en sus aristas y se presentan desprendimientos locales generándose superficies de pequeños flujos de fragmentos en las caras del bloque.</p>

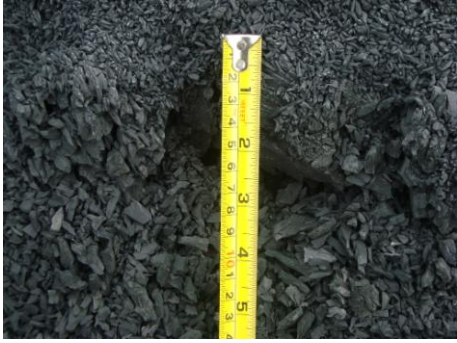
TIEMPO	GRADO DE ALTERACIÓN	DESCRIPCIÓN GEOTÉCNICA	FOTOGRAFÍA
ESTADO 5 Muestra después de excavada (t=108 Horas)	MUY ALTO	El bloque pierde la forma y se presenta en pequeños fragmentos, menores a 0.5 cm. Inicia la transición de ROCA a SUELO.

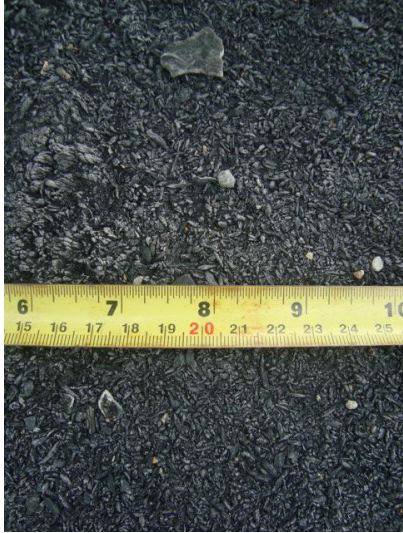
ESTADO 6 Muestra después de excavada (t=5 días)	MUY ALTO	Comportamiento como un SUELO compuesto por fragmentos delgados de aristas pronunciadas.

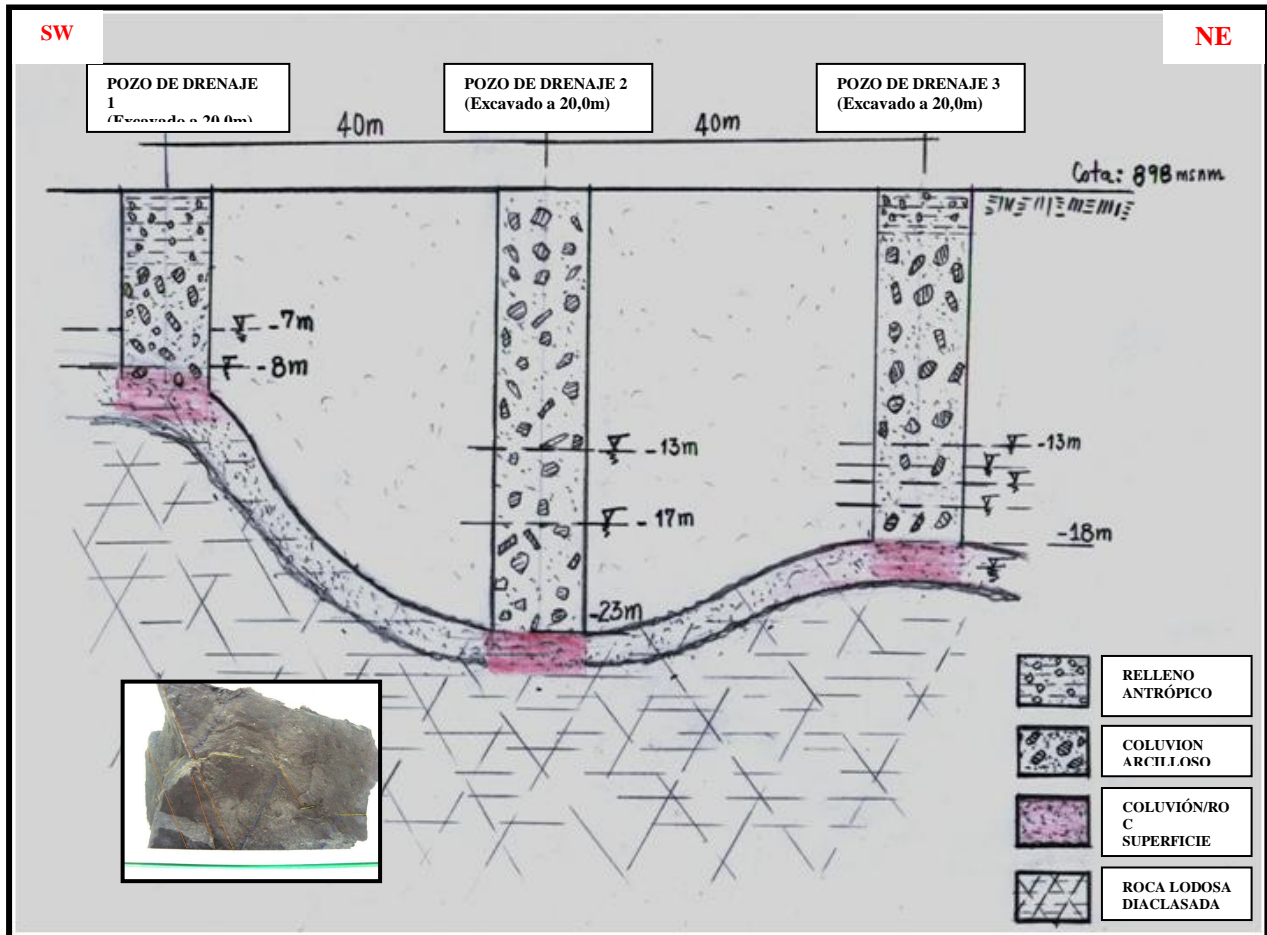
Figura 53. Sección transversal SW (Flanco derecho), NE (Flanco izquierdo)-Perfil estratigráfico de campo, C. Palomino S.

En la figura anterior se describen los materiales registrados en campo durante las excavaciones de los pozos 1, 2 y 3. Los pozos de drenaje alcanzaron una profundidad de 20,0 m. En la zona central de la masa deslizada existe una “cubeta” cubierta por un depósito coluvial de espesor de 18,0 a 23,0 m. El coluvión presenta una matriz arcillosa blanda que ha facilitado el desplazamiento de esta masa sobre el sustrato rocoso, contribuyendo a la inestabilidad del terreno.
