20 SEGUIMIENTO GEOTÉCNICO EN OBRA Y SUGERENCIAS TÉCNICAS DADAS DURANTE EL PROCESO CONSTRUCTIVO

En este capítulo se presenta en orden cronológico parte del seguimiento y aporte de la tesis al proyecto y el desarrollo de las obras correctivas, basados en la interacción Asesores Geotécnicos (G y C) de la Concesionaria y la U. Nacional (J.Montero O. - C. Palomino S.) -

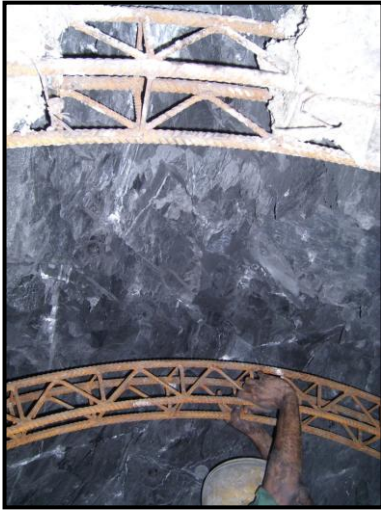
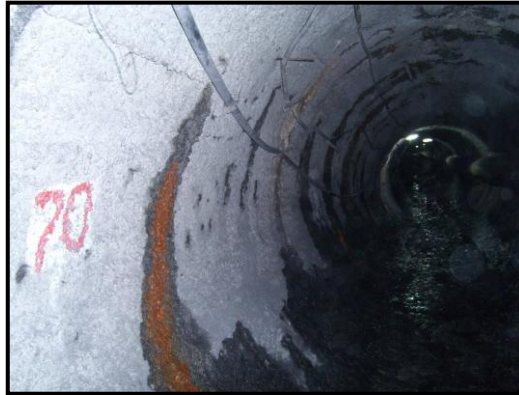
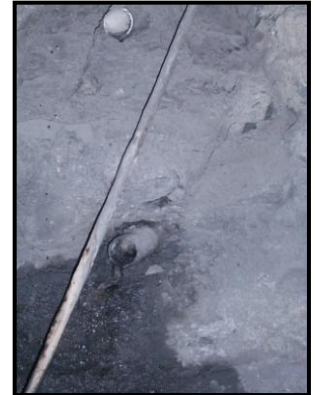
Entre las abscisas 50 y 70 de la galería existe gran acumulación de agua subterránea, evidenciada en los arcos y el revestimiento de concreto. En este tramo en particular durante la excavación se registró una zona débil-brecha donde se observaron flujos importantes de agua hacia el frente de excavación. Se considera que entre estas dos abscisas de la galería 50-70 se debe concentrar la mayor cantidad de drenes para efecto de abatimiento del nivel freático en el deslizamiento.

Igualmente se estableció la conveniencia de profundizar entre 3 m y 4 m el pozo No. 2, con el fin de llegar al contacto coluvión/lutita (localizado a 23 m de profundidad) donde hay aún aporte importante de presiones hidrostáticas ("Explosiones de agua" una vez se toque el contacto) hacia las superficies de falla del deslizamiento. Esta actividad aumentará la eficiencia del sistema de drenaje en alto grado y contribuirá en el abatimiento del nivel freático general. El frente de excavación está a 150 m (Junio 11). En general se considera que tanto la galería de drenaje como los pozos tendrán un comportamiento eficiente, cumpliendo con lo proyectado y esperado (**Fotografías 39 a 41**).

Fotografías 39 a 41. Galería de drenaje. Proceso de revestimiento y funcionamiento en el sector de las abscisas K0+050/070. Junio 2010 2010.

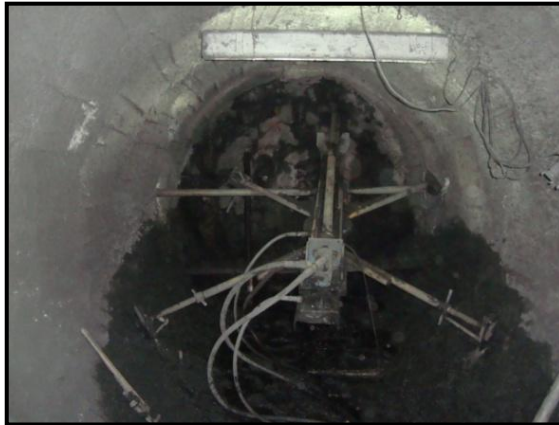
Entre las abscisas 175 y 198 de la galería de drenaje se presentaron derrumbes en el techo y altas deformaciones asociadas con presiones hidrostáticas provenientes desde la parte alta de la ladera, siendo necesario parar las labores de excavación y proceder a drenar y definir un nuevo sistema de excavación para poder seguir avanzando. En la abscisa 198 de la galería actualmente se han perforado drenes horizontales tanto en el

En nuestra apreciación, creemos que parte de la presión hidrostática en el frente de excavación es producida por la cantidad de flujo de agua existente en el contacto coluvión/lutita en el área de Influencia del pozo No. 2. Alcanzando en lo posible el contacto y disipando de esta manera la totalidad de las presiones de agua.

Fotografía 42. Frente de excavación de la galería, agosto de 2010.

Con las condiciones actuales, es conveniente mejorar la estabilidad y excavabilidad en el frente de la galería, mediante la REEXCAVACIÓN del pozo No. 2 hasta lograr penetrar el contacto coluvión/lutita; implicaría excavar 4m-(4 anillos de concreto). Una vez se logre llegar al contacto se deberá bombear inmediatamente el flujo de agua que llegue a la estructura. El bombeo mejorará sustancialmente las condiciones en el frente de excavación y evitará que constructivamente se siga tratando de drenar desde el frente de excavación de la galería (Condición constructiva compleja por espacio e incertidumbre) y no desde los pozos, en particular el pozo No. 2 (condición mas "sencilla" y rápida, ya que se disipa la presión hidrostática con una estructura de mayor capacidad y el desagüe con bomba será mucho más rápido). **Fotografía 42.**

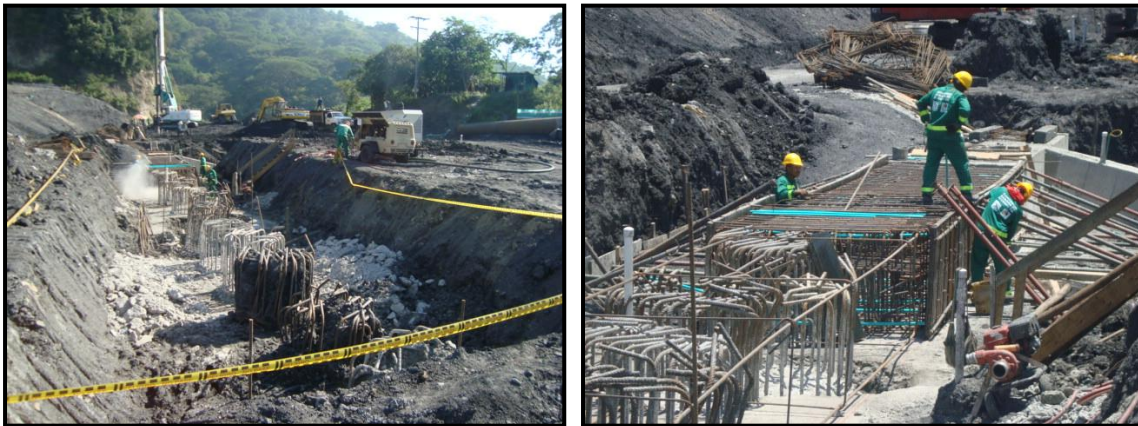
En la zona de la banca de la vía se observa mejor comportamiento debido al trabajo como grupo de pilotes, alcanzado una vez se construyen las 4 filas de pilotes de cada sección transversal. Cuando se completan los cuatro pilotes que conforman las secciones transversales, las deformaciones debidas al empuje del terreno disminuyen considerablemente. Igualmente con el aporte de las vigas de amarre (longitudinales) y vigas puntales (transversales) se espera un mejor comportamiento en la disipación de presiones debidas a empujes de tierra. Fotografías 43 y 44.

Fotografías 43 y 44. Construcción de vigas de amarre longitudinales, agosto de 2010

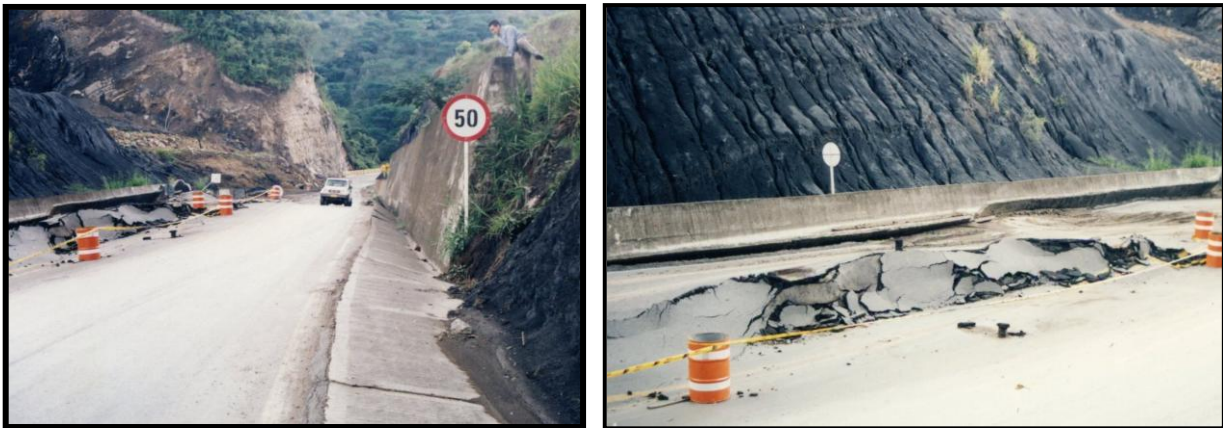
Adjunto enviamos fotografías de la banca en el sector El Cune, tomadas en abril de 2000. En éstas se observa que la tendencia del mecanismo de falla del deslizamiento es de levantamiento fuerte con compromiso de los dos carriles de la vía (para la fecha de la fotografía el levantamiento era de 1,0 a 1,4 m), razón por la cual sugerimos mantener la construcción de los refuerzos en la base del túnel previstos, teniendo en cuenta que éstos distribuirán de forma adecuada (continua) los esfuerzos impuestos por el terreno a la estructura. En este sentido pensamos que el refuerzo en esta zona del túnel es muy importante. Adicionalmente sugerimos que la pantalla de protección (eje 1) se extienda lo suficiente en los extremos, hasta lograr llegar a sectores relativamente estables. Fotografías 45 y 46.

Fotografías 45 y 46. Levantamiento fuerte de la banca. Fotos: C.Palomino S, años 1999 a 2000.

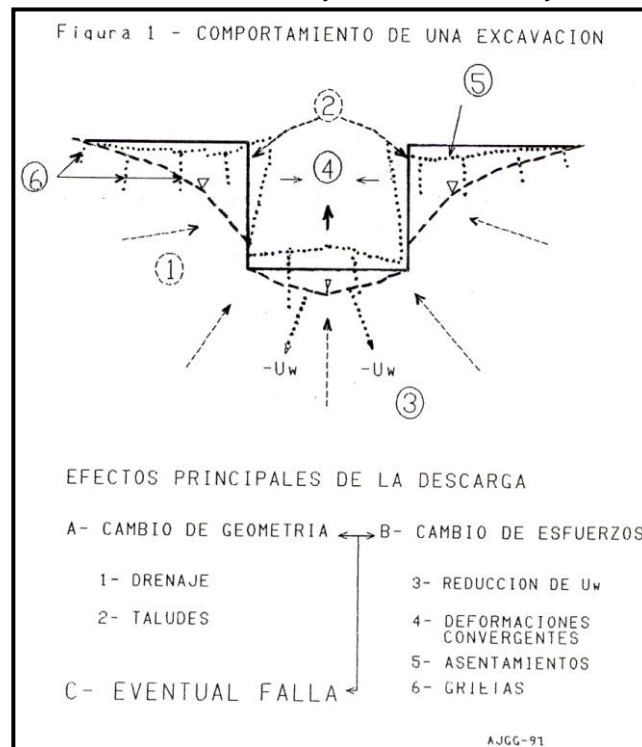
Se elaboró un gráfico conceptual del comportamiento-Efecto de una excavación, con el fin de complementar las sugerencias enviadas en el mensaje anterior. Se destacan en nuestro caso los EFECTOS 5 y 6 (Ver figura adjunta.- Asentamientos y grietas) en una zona próxima a la excavación. Debido a lo anterior se debe mantener la faja de seguridad recomendada, en la que no se dispongan materiales que generen sobrecarga.

El EFECTO 4 (Deformaciones Convergentes) principalmente en nuestro caso paredes de excavación (taludes) y fondo, con convergencia hacia el centro y hacia arriba. En nuestro caso se deberá estudiar la posibilidad de usar apuntalamientos temporales hacia el centro de la sección que se excavará, teniendo en cuenta que la altura crítica de excavación para la roca lodosa es baja y puede estar entre 3,5 y 4,0 m.

El efecto de la excavación sobre la presiones de poros (EFECTO 1 - Drenaje). debe ser controlada por el sistema de drenaje profundo ya establecido, como ya se mencionó sería muy conveniente optimizar el pozo de drenaje No. 4, ya que es el más próximo a la excavación., por lo tanto si se tiene controlado el flujo subsuperficial y profundo este efecto debe ser mínimo sobre la excavación y las estructuras ya construidas. Figura 54.

Figura 54. Efectos producidos por una excavación. Fuente: AJGG/91.

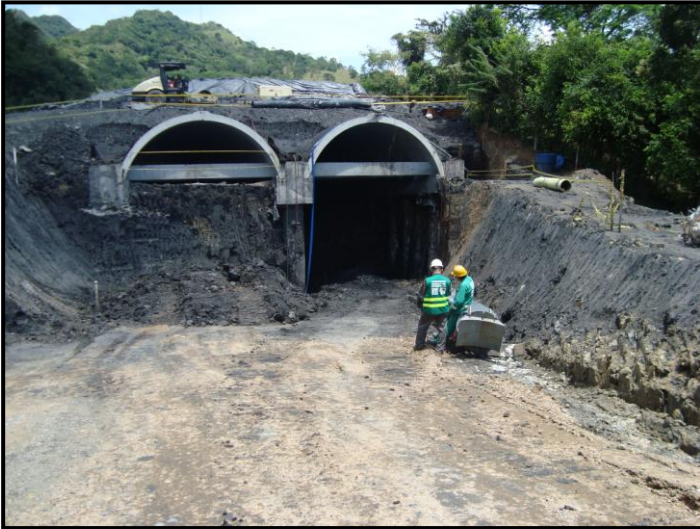
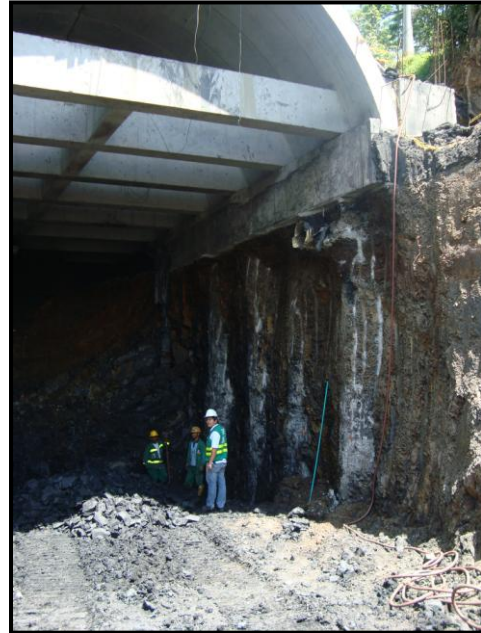
Basados en observaciones recientes en las excavaciones que se realizan en la sección transversal de terreno entre ejes 3 y 4., se observa que la roca lodosa que conforma la pared del eje 4 está fracturada y una vez excavada muestra cambios en las condiciones superficiales que indican que al quedar expuesta se inicia un proceso de degradación importante.

Fotografías 47 y 48. Sección actual del túnel falso y relleno de contrapeso en zona superior de la bóveda. Feb. 20 /2011.
Fotos: C.Palomino S.

Debido a lo anterior, es conveniente ir revistiendo las paredes que se excaven, se puede usar un sistema de malla mortero (o concreto), con abundantes pases de drenaje, este proceso de revestimiento se debe realizar una vez se excaven tramos en la sección. No es bueno dejar tramos excavados sin revestimiento de paredes, debido a que el proceso de degradación en esta roca es muy rápido; según nuestras observaciones en el sitio se

pasa de una condición de roca a suelo en 5 días, por lo tanto no se deben dejar tramos expuestos más de 3 días, debido a que se perderá confinamiento lateral en las pantallas de pilotes (Fotografías 47 a 50).

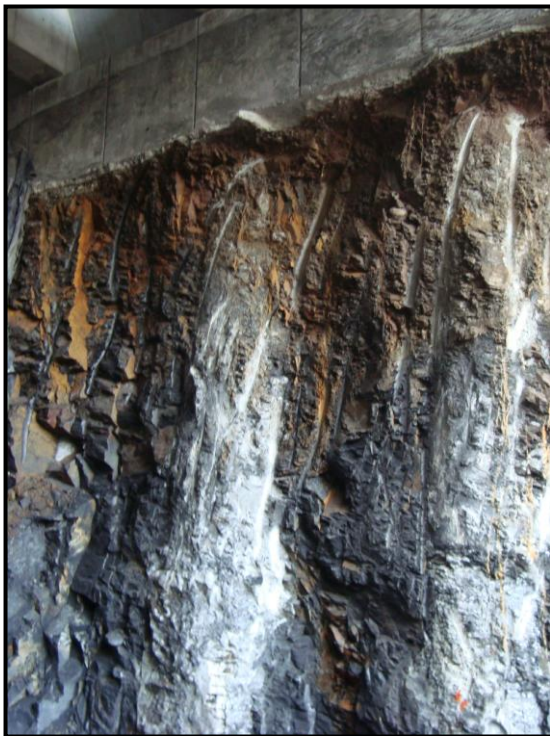
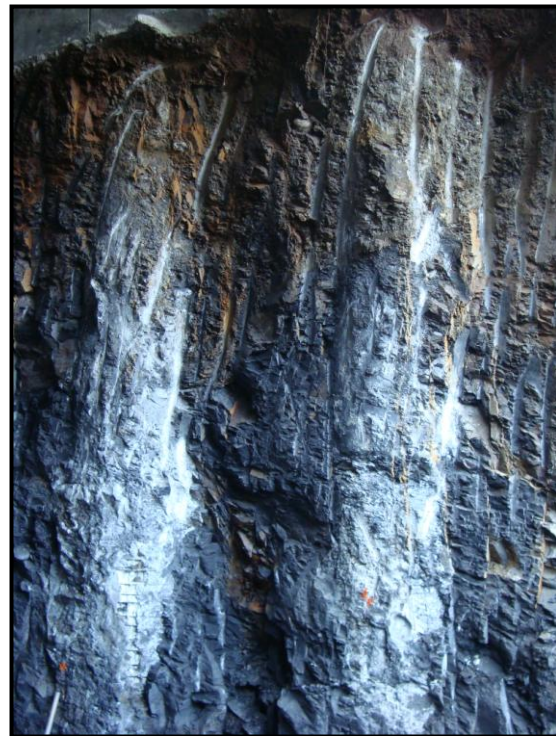
Fotografías 49 y 50. Pantalla de pilotes del eje 4. Se observa el macizo rocoso y los pilotes de concreto.
Febrero 20 de 2011.
