3. RESPUESTAS AL PATRIMONIO, LA ACCESIBILIDAD Y LA EDUCACIÓN – CASOS DE ESTUDIO COLEGIOS DISTRITALES EN BOGOTÁ

3.3. Caso de estudio No. 1 Colegio Agustín Nieto Caballero

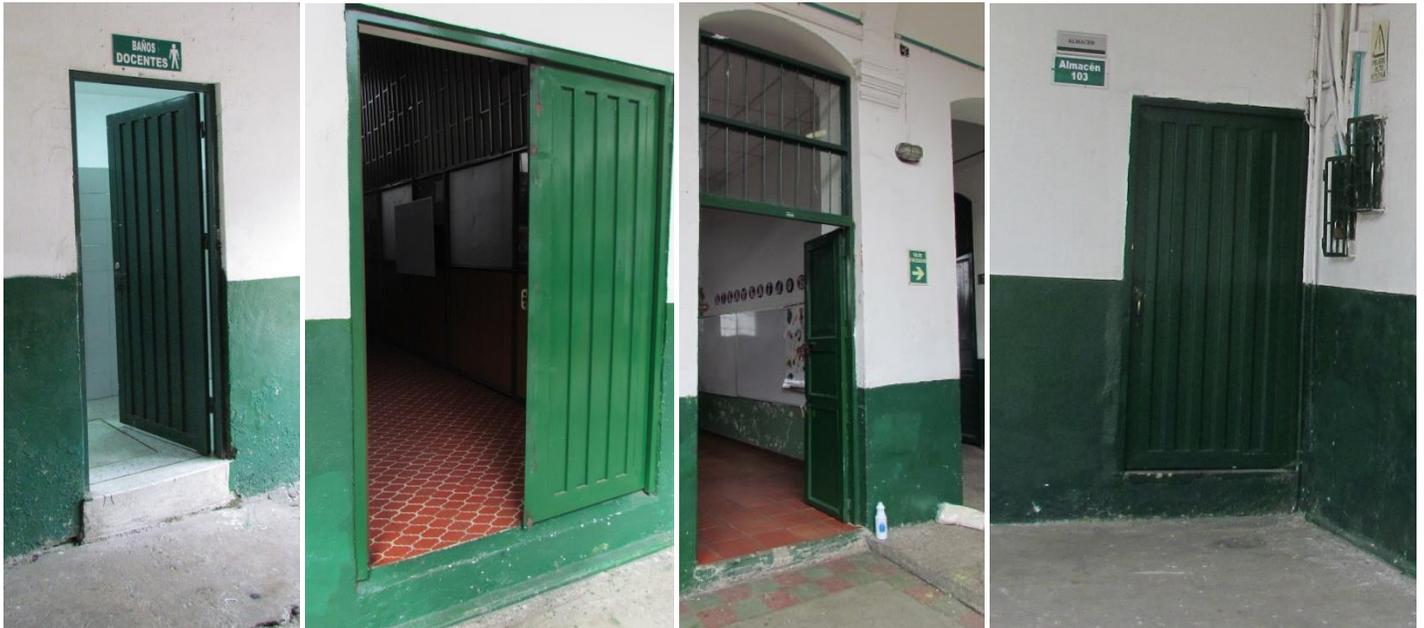
Imagen 108. Acceso a espacios en el edificio antiguo con cambio de nivel

Accesos con cambios de nivel a baños, auditorios y salones

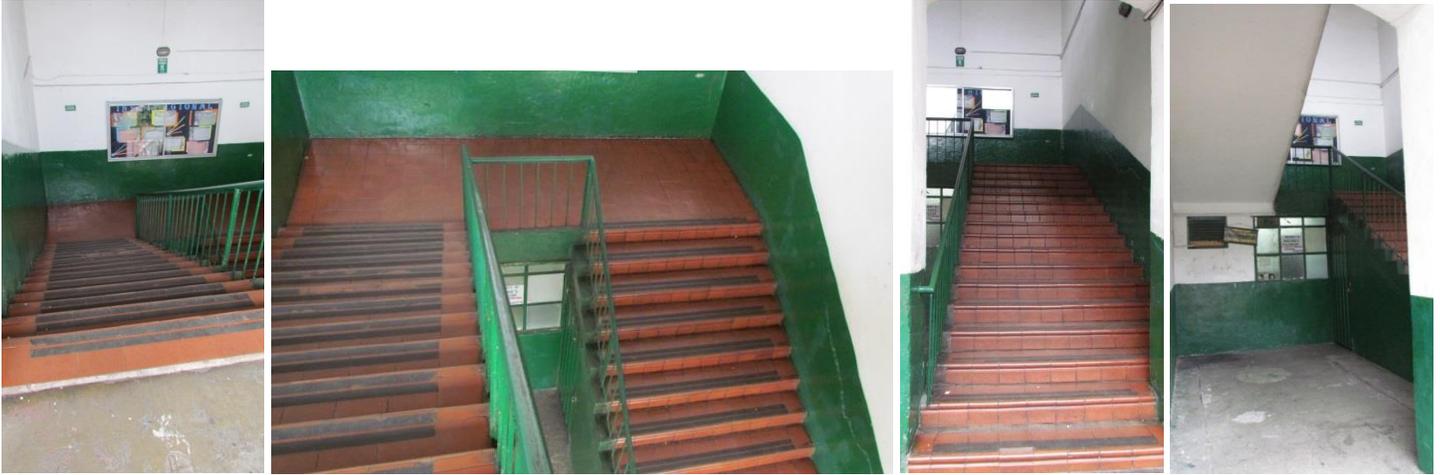
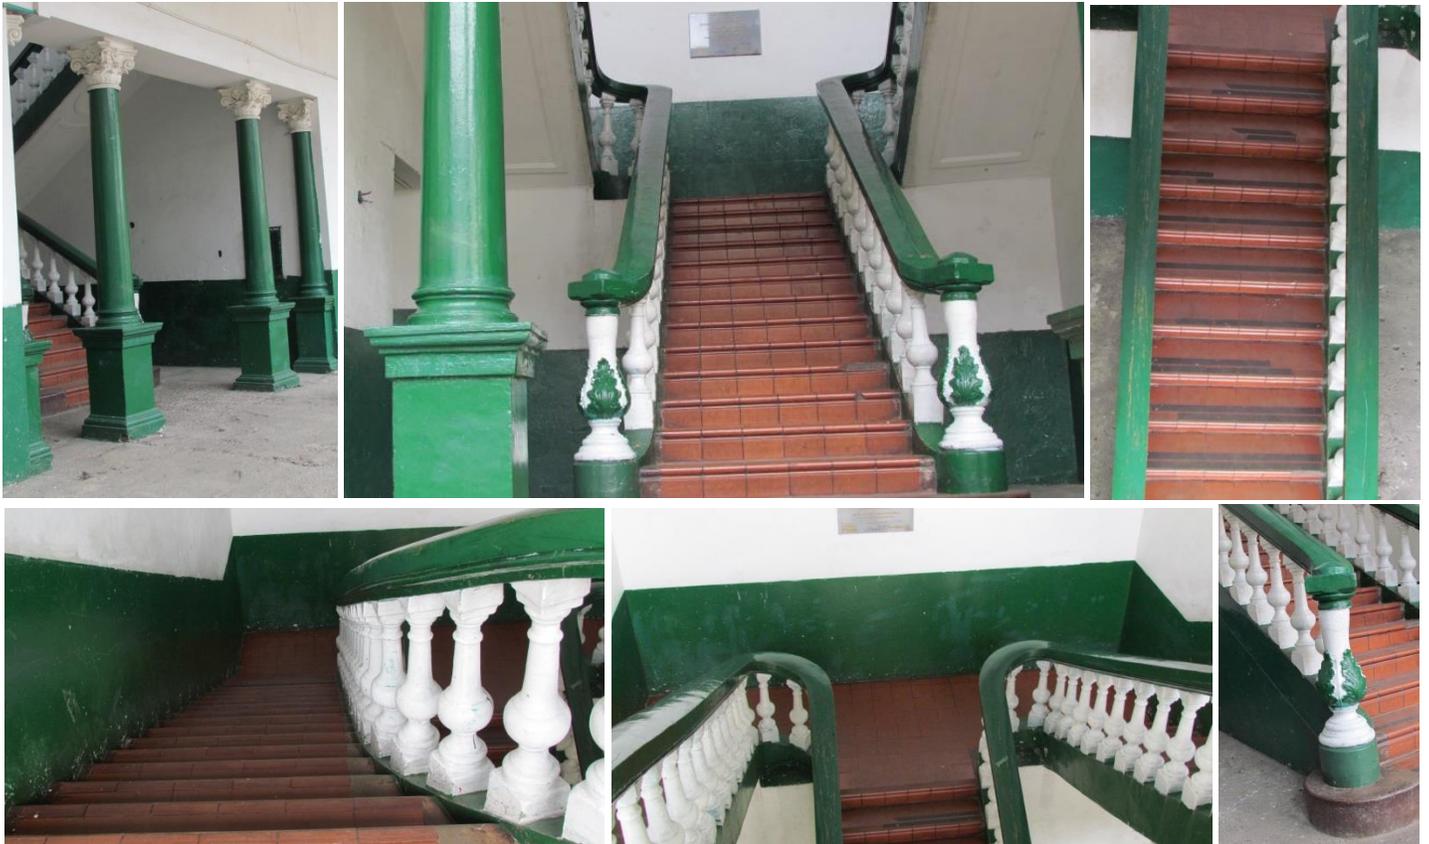
Imagen 109. Condiciones de las escaleras

En la zona norte la circulación vertical en el edificio antiguo presenta actualmente inconvenientes de seguridad como son elementos antideslizantes incompletos, carencia de pasamanos en ambos costados del desarrollo de la circulación, adicional a esto es necesario mejorar el estado de confort de del espacio en torno a su iluminación, ventilación y mejora del de los nichos laterales a la escalera para evitar su deterioro. Entre tanto en la zona sur se restituye la escalera ajustando así la simetría de este espacio con la escalera del sector norte (Ver la Imagen 109. Condiciones de las escaleras).

Escalera crujia oriental – sur

Escalera crujia oriental – norte

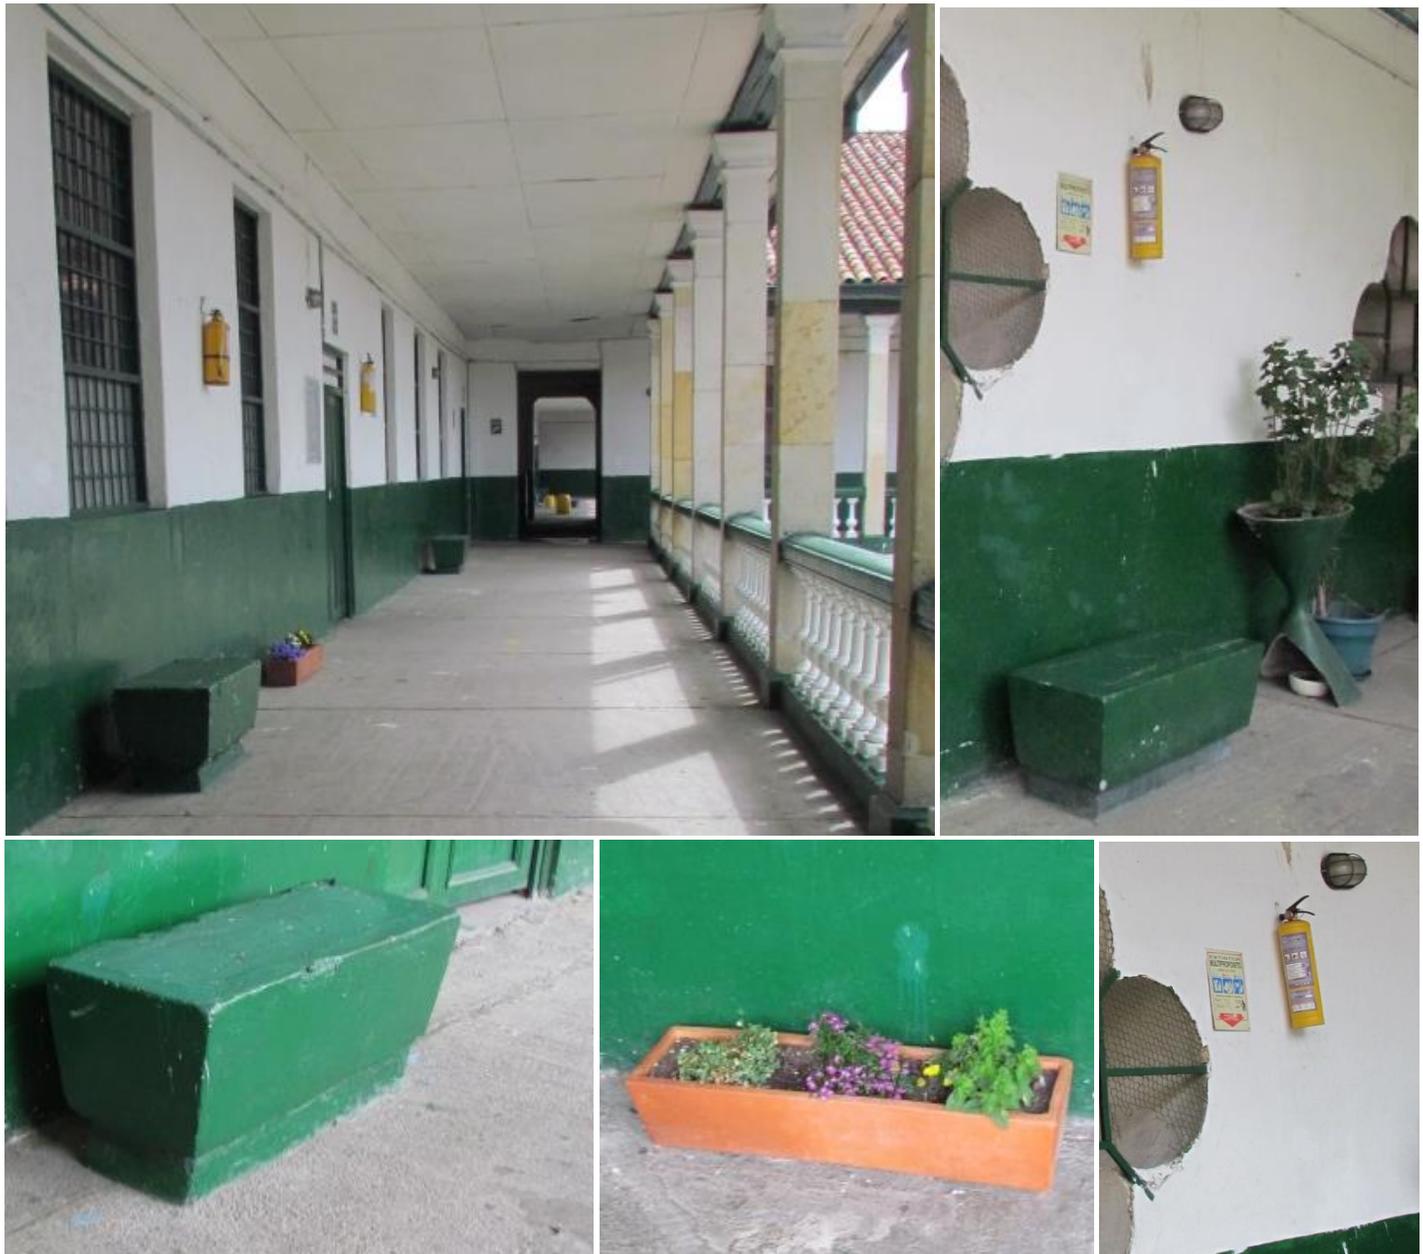
Imagen 114. Condiciones de la circulación: elementos actuales

Elementos actualmente ubicados en la circulación: Mobiliario, materas, extintores.

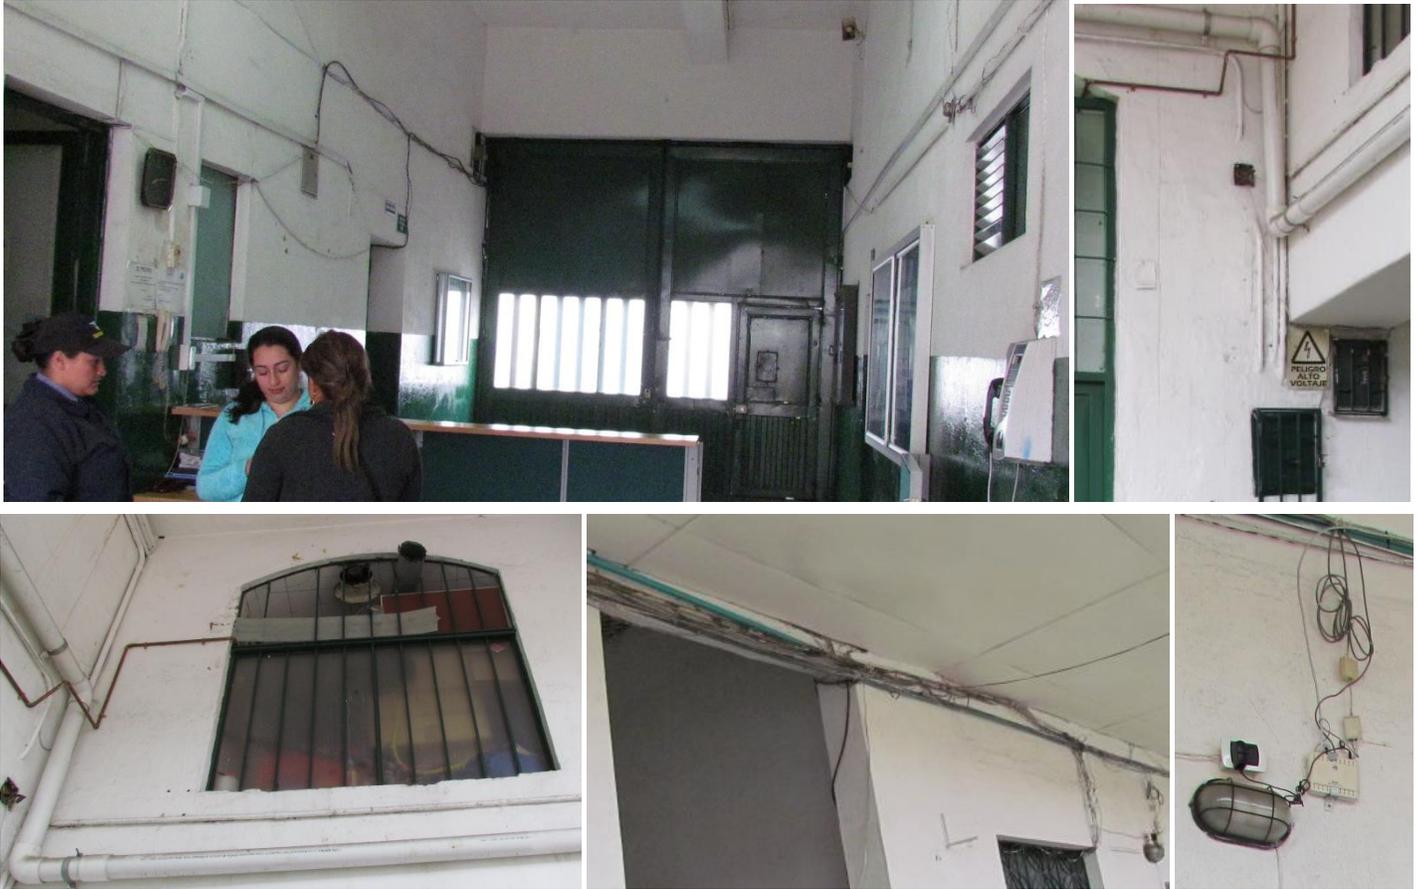
Imagen 116. Elementos que deterioran la seguridad en las instalaciones

Adicionalmente las condiciones actuales del cableado sobre los muros presentan desorden, condición que es tratada mediante el proyecto de intervención que mejora los sistemas de redes y libera los muros (Ver la Imagen 116. Elementos que deterioran la seguridad en las instalaciones).

Cableado visible y con una distribución poco ordenada que puede considerarse riesgosa para la seguridad de los usuarios del inmueble
