### Histopatología del esmalte dental

#### Histopathology of dental enamel

Rafael Torres Pinzón<sup>1</sup>

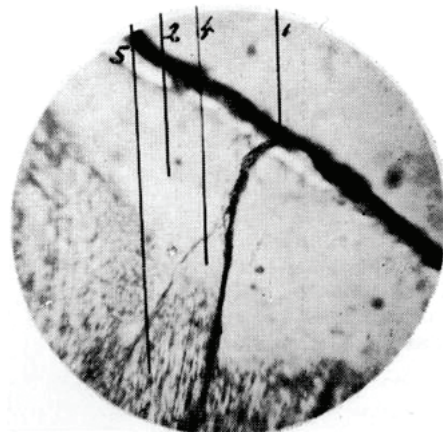
FIGURA 2

El mismo corte anterior pero ya con la descalcificación del esmalte un poco más avanzada. 1. Contenido orgánico de una laminilla. 2. Zona descalcificada. 4. Ángulo formando la descalcificación entre la laminilla y una rama que desprende de ella. 5. Esmalte sin descalcificar.

Se hicieron varias descalcificaciones de cortes ya preparados, bajo el objetivo del microscopio, pero solo para comprobar si la cutícula de Nasmyth\* y el contenido orgánico de las laminillas de esmalte eran, o no, ácido resistentes. Con este fin se emplearon soluciones de ácidos orgánicos e inorgánicos al 1½%. Los resultados obtenidos fueron los mismos con ácido fórmico, acético, láctico, clorhídrico y nítrico. En todos los casos no se pudo comprobar que dichos elementos son ácidos resistentes. Las figuras 1 y 2 dan idea de los resultados obtenidos.

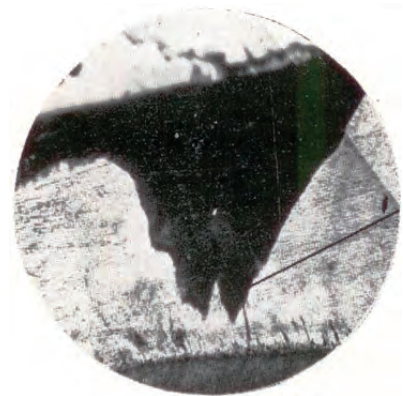
FIGURA 5

Impregnación bastante avanzada de la caries dentro del esmalte. 1. Punta de lanza que ya se aproxima mucho a la unión amelodentinal. Caries crónica de acción lenta.

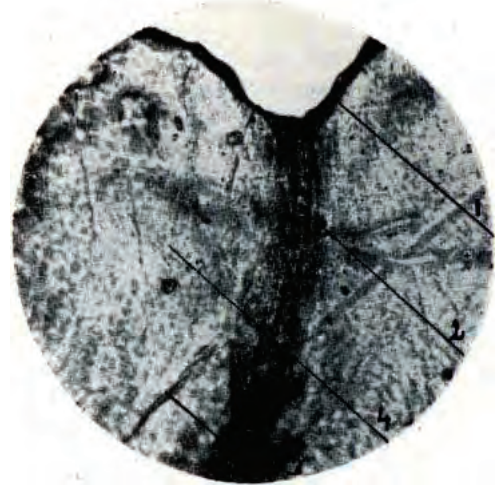
FIGURA 13

Otra modalidad en la iniciación de la caries. Penetración a lo largo de una fisura de un molar superior. el contenido orgánico de ella no está afectado 1. Cutícula de Nasmyth. 2. Zona afectada. Zona interna, más intensamente impregnada. 3,4 Esmalte sano.

En la superficie del esmalte, la caries, al iniciarse produce una mancha blanca o ligeramente amarilla, pero bien pronto se oscurece y va asumiendo una coloración carmelita que con el tiempo, poco a poco, se va intensificando hasta llegar en algunos casos al negro. Las figuras 10, 11, 12 y 13 muestran diferentes fases del proceso inicial en distintos sitios de la superficie del esmalte de los dientes.

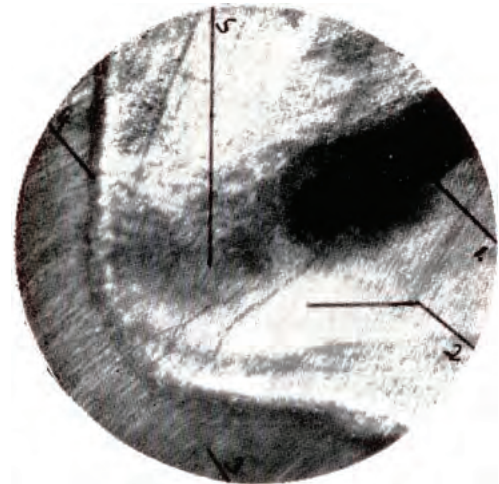
FIGURA 18

Esta figura muestra la caries ya en el límite de la unión amelodental, pero sin que se haya afectado la dentina. Es el fin interno de la fisura de un molar. 1. Fisura. 2. Zona libre de caries. 3. Dentina. 4. Unión amelodental. 5. Zona de penetración de la caries.

sea transparente y solamente después de algún tiempo se manche y se pueda apreciar. La figura 18 muestra la caries cerca de la unión amelodental sin que se haya producido todavía ninguna reacción en la dentina. La figura 19 muestra la caries cerca a la unión amelodental que ha producido una doble reacción en la dentina: esclerosis y descalcificación. La figura 17 muestra la unión amelodental ya fuertemente afectada. La zona afectada más cerca al esmalte esta esclerosada y la que le sigue, descalcificada. La figura 20 muestra muy claramente la impregnación de la dentina por entre los canalículos dentinales.
