# **El posible escenario por la ocurrencia de un sismo con Magnitud $\geq 6.5$ para la ciudad de Villavicencio, Colombia**

**Germán Chicangana\***

Para la ciudad de Villavicencio, Colombia, su amenaza sísmica ha sido definida como alta desde su estudio de microzonificación sísmica. En este trabajo se muestran aspectos morfotectónicos y sismológicos que corroboran esto y se exponen las posibles consecuencias que dejarían para la ciudad la ocurrencia de

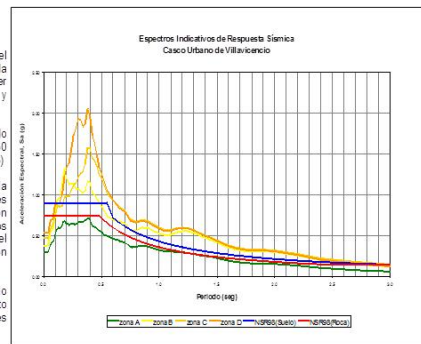
**MAPA DE ZONIFICACION SISMOGEOTECNICA DE VILLAVICENCIO**

**Zona A (ZA) – Cerros.** Esta zona corresponde al macizo rocoso localizado sobre el costado occidental del área de estudio, incluyendo el Cerro de Cristo Rey, conformada por intercalaciones de arcillolitas, areniscas y lodolitas. Se caracteriza por tener aceleraciones espectrales hasta de 0.7g aproximadamente, forma espectral y aceleraciones máximas muy similares a lo propuesto por la NSRS96 para roca. (Z1)

**Zona B (ZB) – Piedemonte Aluvial.** Corresponde al depósito de suelo aluvial localizado en el piedemonte suroccidental de la ciudad, cuyo espesor oscila entre los 10 y 30 metros, presentando aceleraciones espectrales moderadamente altas hasta de 1.3g. (Z3)

**Zona C (ZC) – Llanura.** Corresponde a la zona donde está asentada la mayor parte de la población del área urbana, conformada por los depósitos de suelos fluvio-torrenciales localizados en sectores relativamente planos hacia el occidente de la ciudad y con espesores entre 20 y 60 metros. Igualmente la conforman los depósitos de suelos aluviales con espesores mayores a los 60 metros, ubicados en el sector plano hacia el oriente de la ciudad. Se presentan aceleraciones espectrales considerablemente con valores hasta de 1.6g. (Z2B, Z2C, Z4B, Z4C, Z5A, Z5B)

**Zona D (ZD) – Piedemonte Fluvio-torrencial.** Corresponde al depósito de suelo fluvio-torrencial localizado en el piedemonte noroccidental de la ciudad y del Cerro Cristo Rey, con espesores entre 20 y 60 metros, el cual presenta las mayores aceleraciones espectrales del orden de 2.0g. (Z2A, Z4A)

**Figura 10.** Arriba mapa de la zonificación sismogeotécnica indicativa de Villavicencio de Ojeda y Alvarado (2002). Abajo, ubicación de los barrios cuya

estratificación social pertenece a los estratos 1 y 2. Comparece la ubicación de estos barrios con los parámetros sismogeotécnicos de los suelos que ocupan. La baja calidad de sus viviendas sumado a las características de los suelos indican que los resultados serán desastrosos en la ocurrencia de un sismo.

indicativa preliminar realizada para la ciudad por parte de INGEOMINAS en 2000 (Figura 10), determinó que Villavicencio se asienta en una zona de alto riesgo sísmico y en comparación con ciudades que ya han sufrido terremotos como Armenia y Popayán, su vulnerabilidad es mayor debido a que en términos de suelos, estos presentarán aceleraciones espectrales muy superiores a los de dichas ciudades.

El estudio sismogeotécnico realizado por INGEOMINAS determinó igualmente que en el área urbana de Villavicencio, los periodos fundamentales se encuentran entre 0.20 y 0.75 segundos y estos fueron acordes con los periodos de los registros de sismos tomados en una red portátil durante la realización del estudio cuando se realizó la estimación con perforaciones de los espesores del depósito fluvio - torrencial predominante en la ciudad (Ojeda y Alvarado, 2002). La variación moderada en los periodos indica la relativa heterogeneidad y rigidez de los suelos de Villavicencio, sin embargo tanto en el Presente como hacía los próximos 20 años, la tendencia de la ciudad es urbanizarse hacía donde los suelos son no consolidados y presentan grandes espesores, es decir hacía el oriente del área urbana donde las aceleraciones y los períodos fundamentales son altos. Sumado a lo anterior el incremento del crecimiento de la población de la ciudad que de 2005 a 2011 paso de 384.000 habitantes a más de 450.000 de acuerdo a la proyección del DANE, se observa que este crecimiento extiende en el área urbana las construcciones que no cumplen con la normatividad sobre sismoresistencia ya que las autoridades no la controlan, ni la hacen cumplir.

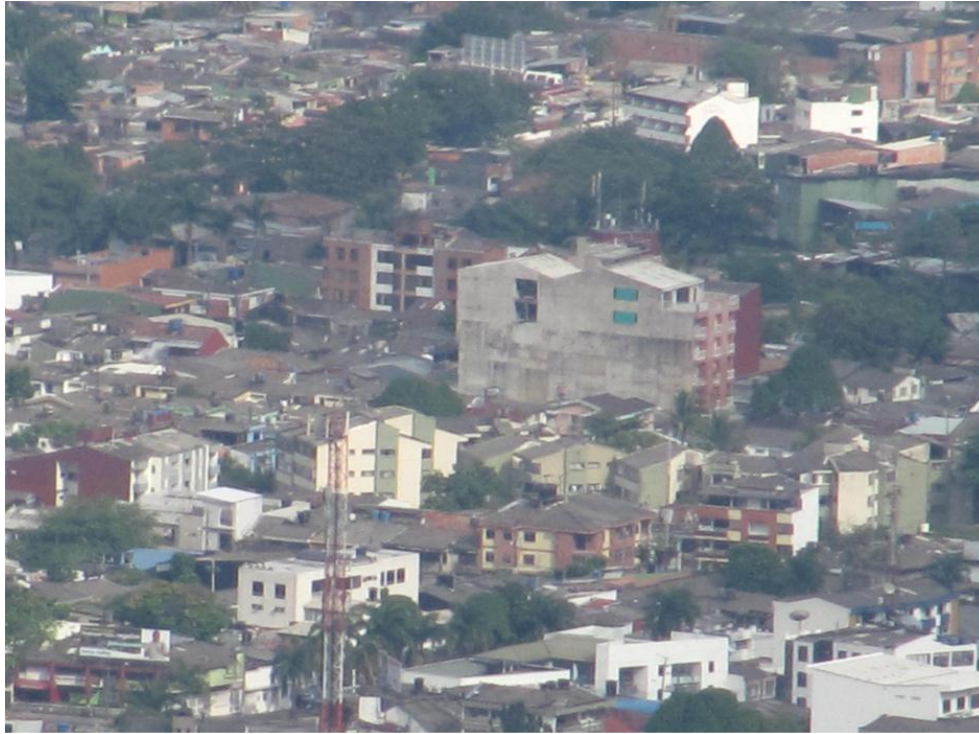
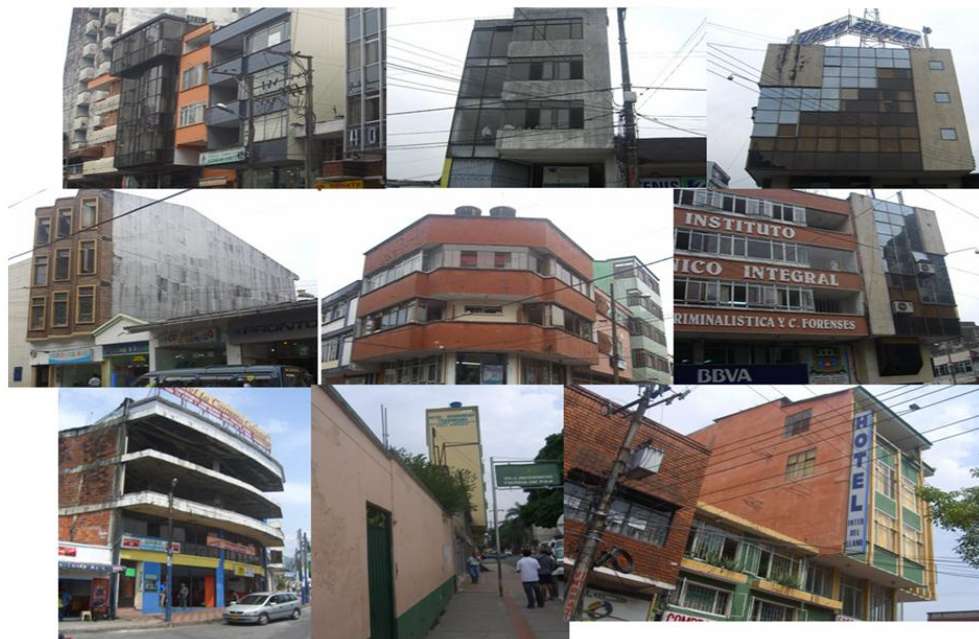
**Figura 13.** Fotografías que muestran algunos ejemplos de las malas condiciones estructurales y de sismoresistencia en algunos de los edificios de la ciudad. Arriba, edificaciones residenciales de estrato socioeconómico medio con parámetros técnicos irregulares y la no contemplación de la normatividad de sismoresistencia.

Abajo, edificios comerciales y de oficinas ubicados en el centro de la ciudad en donde se observan construcciones de alto riesgo por presentar efecto de colindancia (esquina superior izquierda) y fachadas en voladizo sin diseño antisísmico en los demás casos. Con estos ejemplos es claro que la vulnerabilidad frente a un sismo se incrementa de manera dramática para la ciudad de Villavicencio. Tomado de Chicangana et al. (2009).

incentiven la prevención de desastres y mitigación de efectos derivados por la amenaza sísmica en los planes de desarrollo y el plan de ordenamiento territorial (POT). Todos estos factores aumentan la vulnerabilidad de la población frente a un eventual sismo. La desatención de las autoridades locales y regionales por factores como la concentración de poder, la falta de visión a largo plazo, la debilidad del Estado, la ingobernabilidad y la corrupción entre otros, aumentan la vulnerabilidad de la población frente al fenómeno sísmico al no tomarse medidas que permitan prevenir, anticipar, mitigar o responder oportunamente frente a un sismo. Junto a lo anterior, en Villavicencio los diversos episodios de ingobernabilidad y de corrupción administrativa de la ciudad durante la última década (El Tiempo, 2006; Fierro, 2007; Alcaldía de Villavicencio, 2012) además de su crecimiento urbano desorganizado en este mismo tiempo, han permitido la proliferación de muchas construcciones con fines comerciales o residenciales, que en muchos casos no cumplen con las mínimas normas de sismoresistencia, estos acompañados de la baja calidad de la vivienda en los sectores más vulnerables de la población aumenta la penalidad del sismo en el área urbana (Figura 13).
