Comportamiento a la Fricción de un par Rodante-Deslizante bajo condiciones de Sistemas Ferroviarios

Universidad Nacional de Colombia

Tesis presentada como requisito parcial para optar al título de:

Magister en Ingeniería de Materiales y Procesos

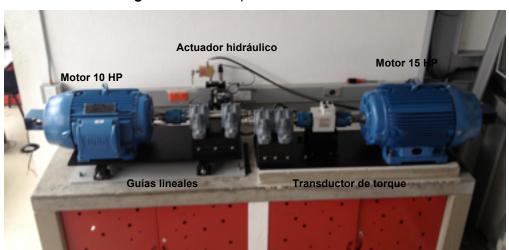
Figura 6-14: Máquina disco sobre disco

El tribómetro usado en las pruebas es mostrado en las figuras 6-14 y 6-15

La configuración es disco sobre disco, en donde los ejes de las probetas a ensayar son paralelos entre sí y tienen un movimiento rotativo independiente. Este movimiento es dado por dos motores de 10Hp y 15Hp que aseguran la cantidad de deslizamiento para cada uno de los ensayos hasta un 10%. Cada uno de los motores posee un variador

vectorial que permite controlar la velocidad angular de cada uno de ellos. El motor de menos caballaje está acoplado a una mesa móvil soportada sobre dos guías lineales, que permiten el movimiento hacia atrás y hacia adelante junto con el eje donde está montada una de las probetas, asegurando el contacto entre las muestras a ser desgastadas. A la misma mesa móvil está fijado un actuador hidráulico, con el que se aplica la carga entre las probetas hasta un valor de 1000 kgf, esta medición se hace por medio de una celda de carga de presión colocada al final del vástago y su valor se lee en línea, en la pantalla del computador.

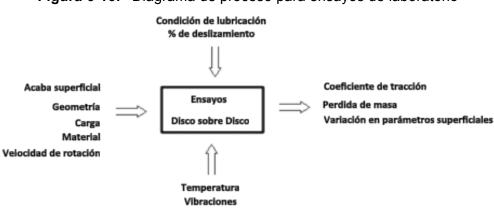
Figura 6-16: Diagrama de proceso para ensayos de laboratorio

Para las pruebas de laboratorio se planteó un diseño de experimentos como se muestra en el diagrama de proceso ilustrado en la figura 6-16. En él se pueden observar unas condiciones fijas como geometría de las probetas usadas, la cual se mostró anteriormente en la figura 6-3, el acabado superficial fue definido a partir de trabajos anteriores [29], [36], [37], [38] en donde se han hecho ensayos de este mismo tipo, estos valores del parámetro superficial Ra varían entre 0.5 y 1.5 μm. La carga utilizada se definió a partir de las presiones de contacto presentes en el sistema ferroviario de la ciudad de Medellín que están en un valor entre 0.8 GPa y 1.0 GPa y la velocidad fue definida a partir de la velocidad máxima de los motores y de los porcentajes de deslizamiento.
