EL PUENTE ORTIZ

**Historia de su construcción y
su papel en la transformación
urbana de Cali
(siglos XIX y XX)**

Jorge Alberto Galindo Díaz

Manizales, 2013

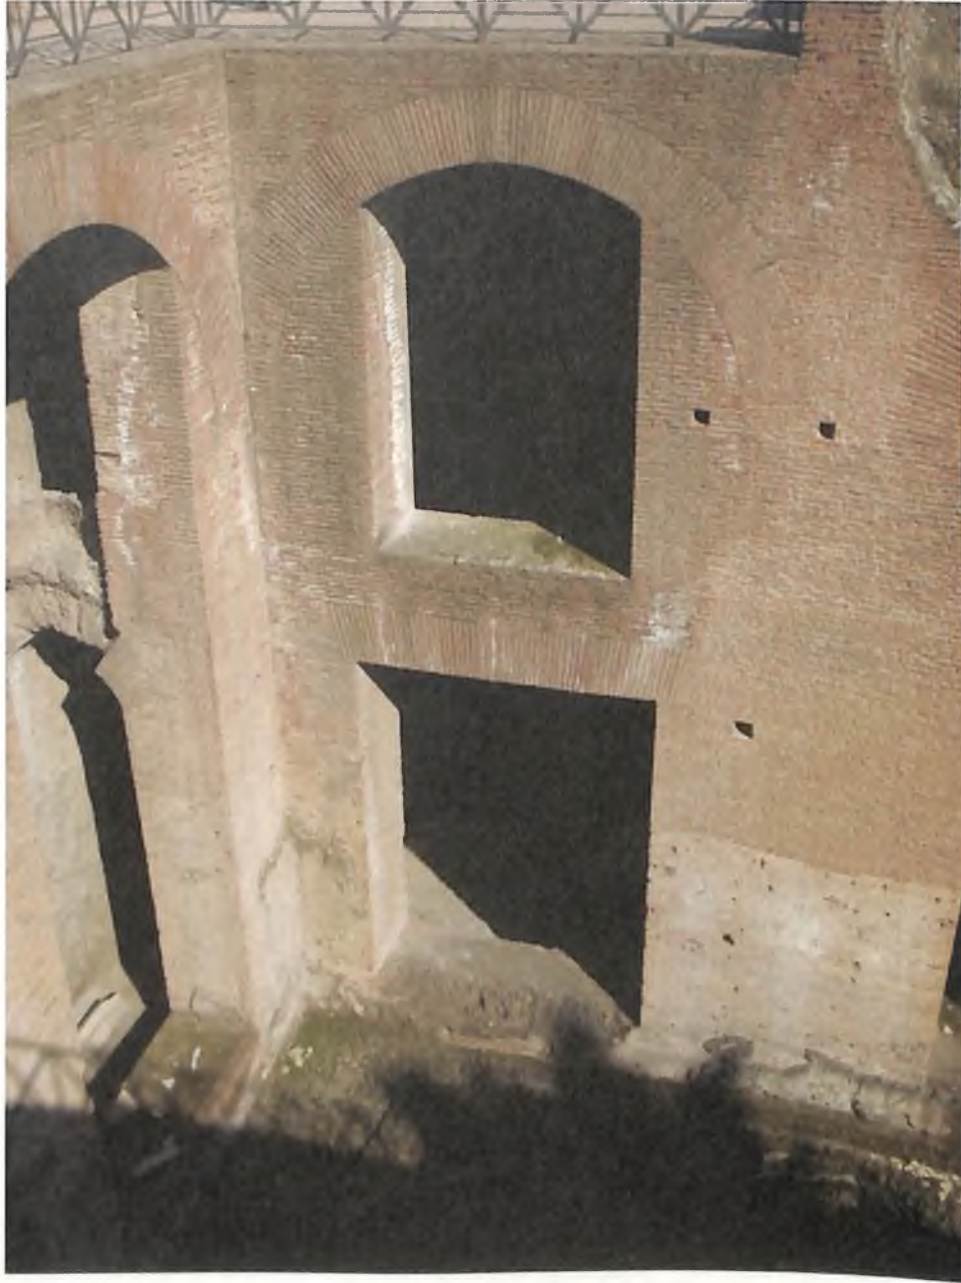
Figura 5. Arco rebajado en la arquitectura doméstica romana (Domus Augustana, siglo I dC).
Fotografía: Jorge Galindo.

La construcción de arcos rebajados fue una práctica común en la ingeniería romana (Figura 5) y su uso en puentes era bien conocido durante el Renacimiento tal y como lo demuestra Andrea Palladio, quien en su tratado de 1570 describe uno de su invención (Figura 6) en donde hace uso de este tipo de arcos *a fin de que la subida del puente sea fácil y llana*⁵².

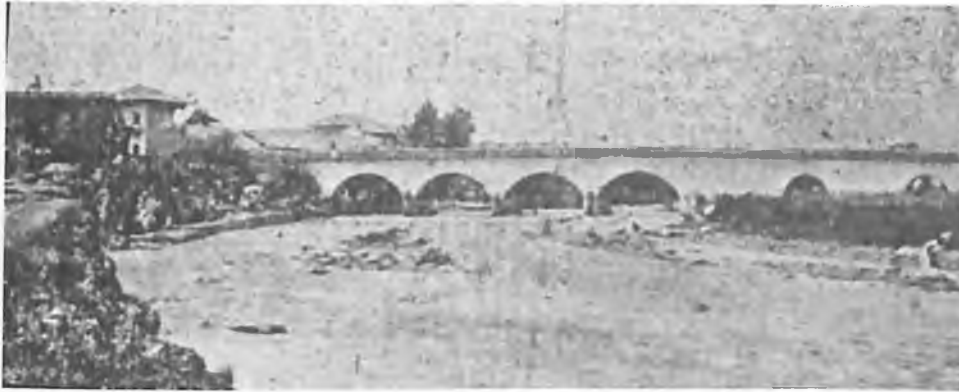
Figura 9. Cara este del puente de calicanto, en 1908.

construidos a fin de permitir el paso del río en época de crecientes y minimizar el efecto de la presión de sus aguas sobre la estructura.

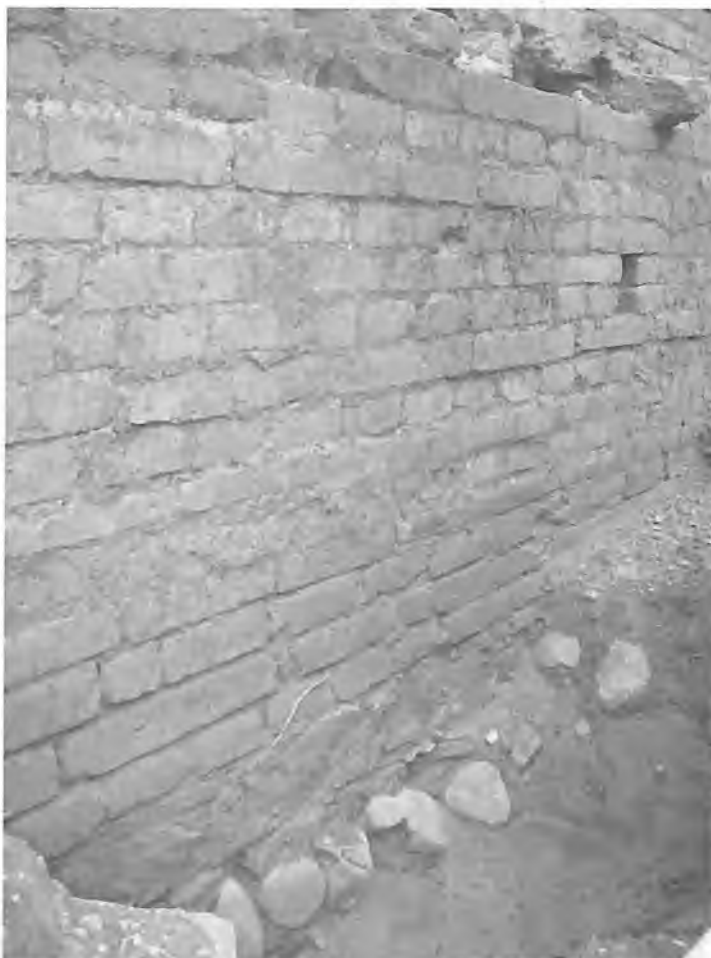
Figura 11. Detalle de la cimentación de uno de los muros pertenecientes al estribo sur del puente de calicanto.

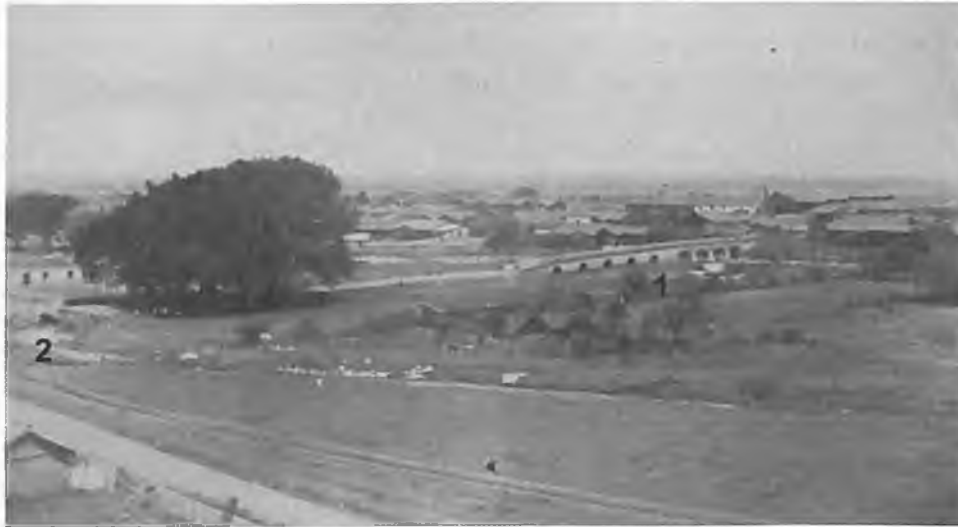
Figura 15. Panorámica del puente de calicanto sobre el río Cali (1) y vista del puente sobre el río Nuevo (2) (ca. 1888).

Una de las más antiguas fotografías de Cali (Figura 15) y que probablemente data de 1888, deja ver una panorámica de ambos puentes, formando un eje bastante sencillo, flanqueado por dos enormes ceibas: un espacio que para entonces estaba sin conformar pero que servía para que muchos habitantes de la ciudad pudiesen ahora llegar a las tierras del norte de la ciudad y soñar con nuevas avenidas que los condujeran hacia Yumbo y otras poblaciones e incluso buscar el pie de monte de los cerros más próximos en dirección oeste y retomar el camino hacia Buenaventura.

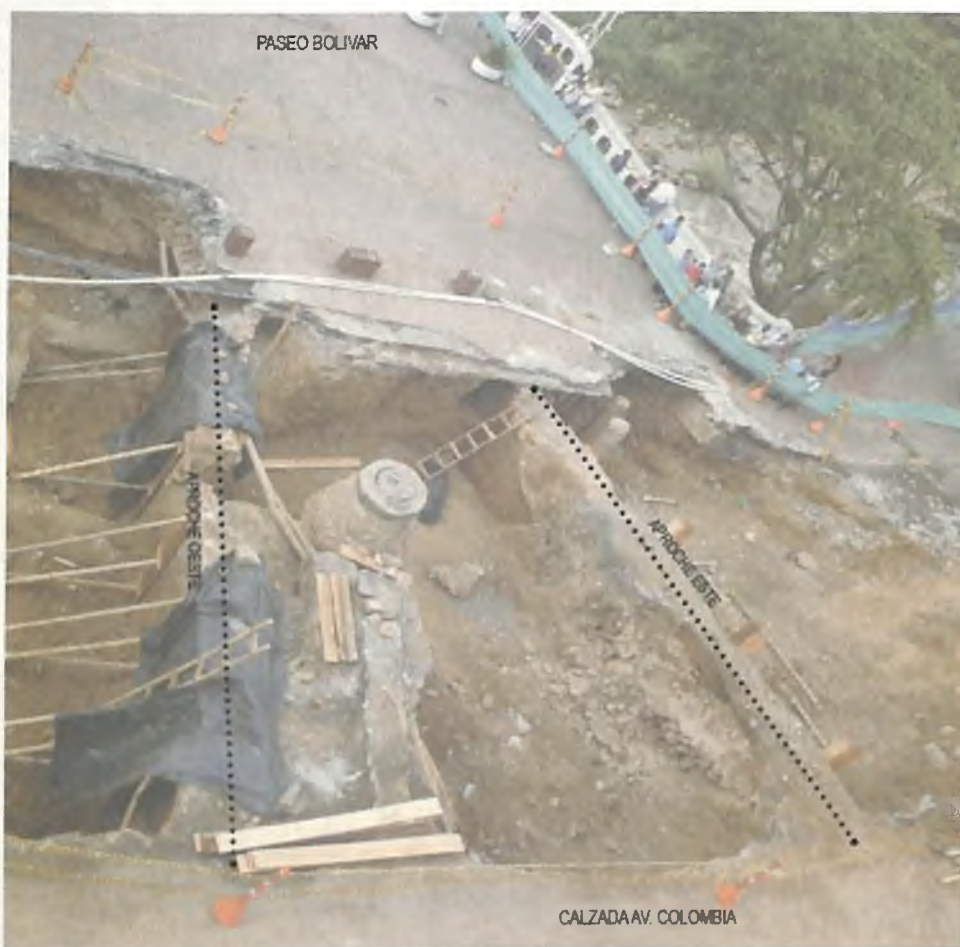
Figura 18. Vista de los dos muros que conforman el estribo sur del puente. A la izquierda, muro que mira aguas arriba. A la derecha, muro que mira aguas abajo.

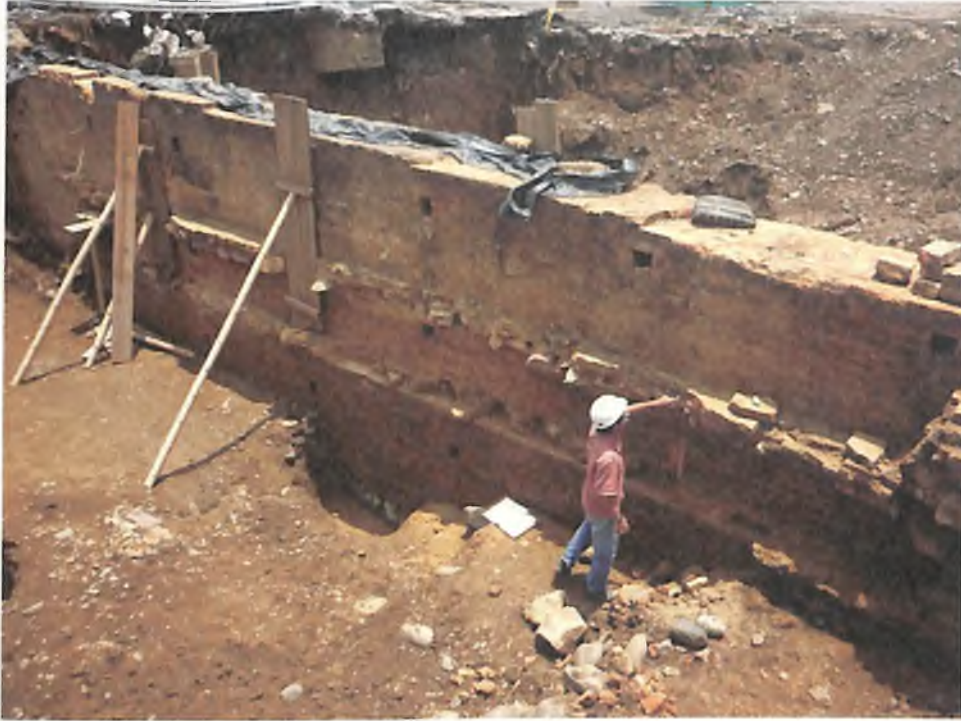
Figura 24. Vista del muro este (aguas abajo) del río Cali desde el interior del estribo sur (relleno artificial).

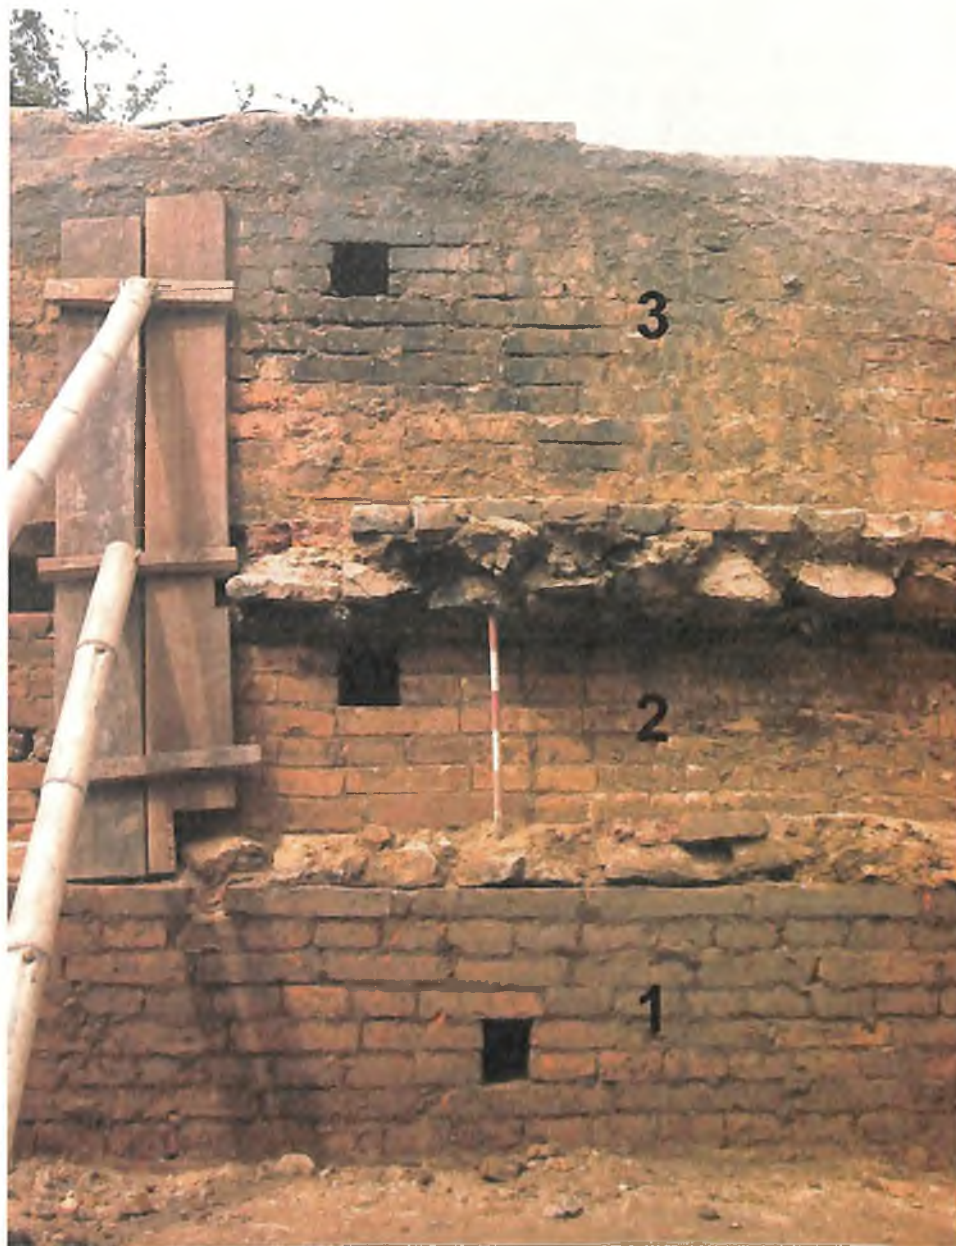
Figura 25. Detalle de las huellas constructivas sobre el muro del estribo sur que mira aguas abajo del río Cali desde el interior del relleno artificial (hoy removido).

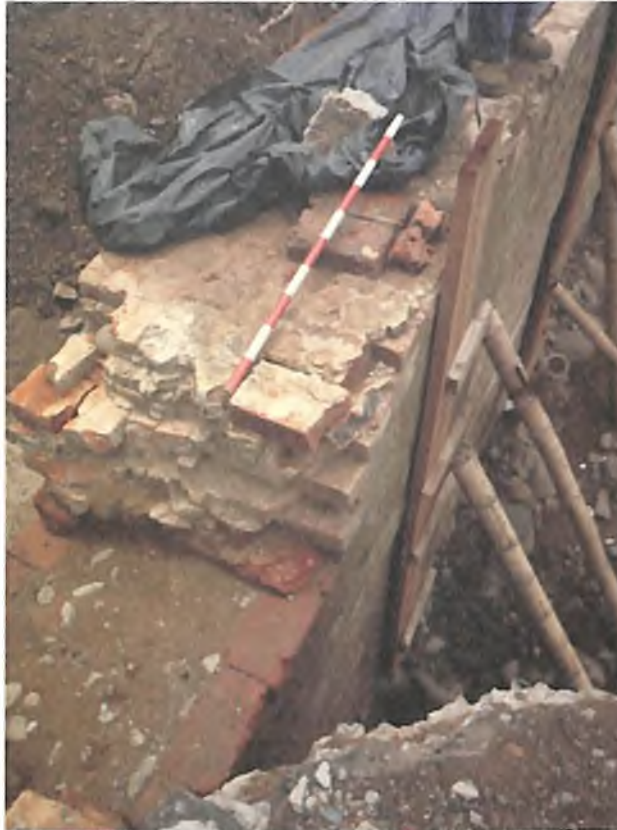
Figura 26. Vista del muro del muro que mira aguas arriba del río Cali. Nótese el núcleo de argamasa y los dos revestimientos laterales de albañilería.

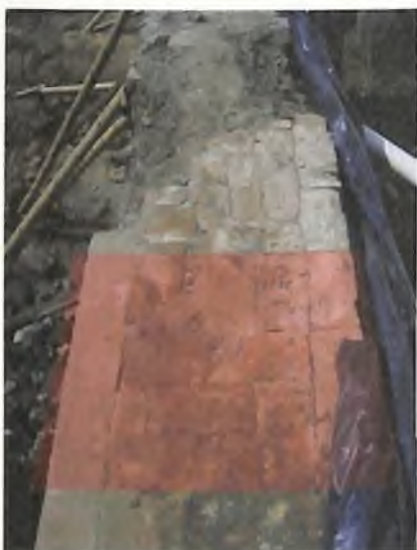
Figura 27. Aparejos de ladrillo en el muro este del puente sobre el río Cali.

Por el contrario, el muro este (aguas abajo) es bastante más interesante en tanto posee un aparejo peculiar que ha sido bien registrado para INCIVA por los arquitectos Andrés Quintero y Carlos Zapata y que deja conocer el especial cuidado que ponían los artesanos caleños del siglo XIX al momento de levantar un muro cuyo peso y masa eran importantes para contener un volumen de piedras y material de relleno que daban cuerpo al estribo sur del puente de calicanto (Figura 27).

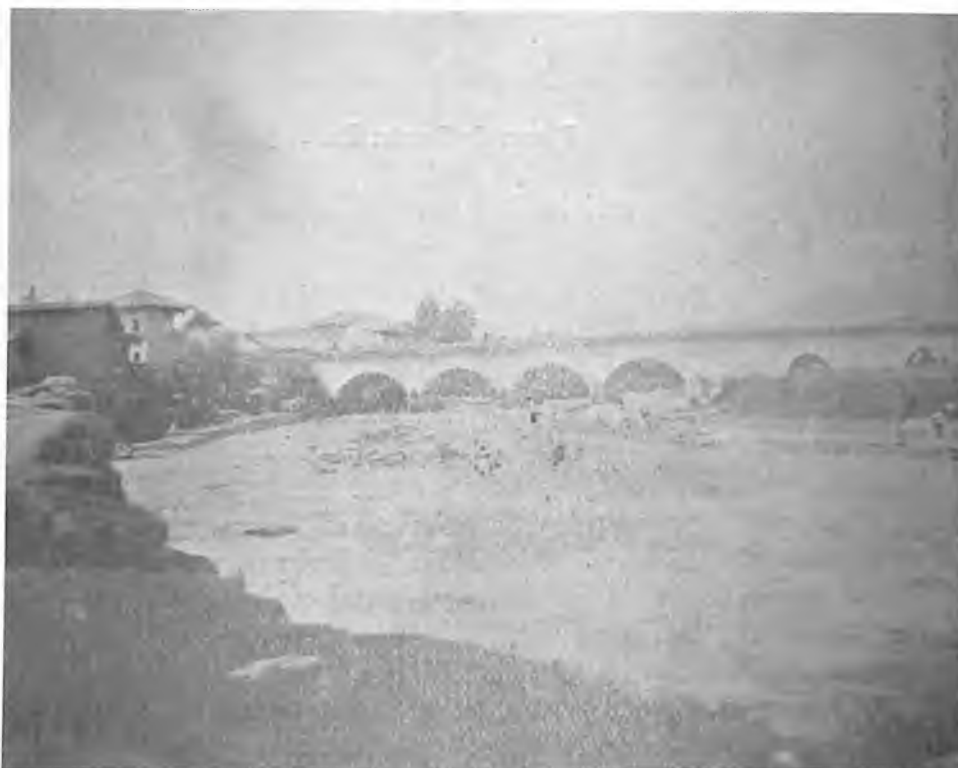
Figura 34. Vista del puente de calicanto y sus orillas desde el charco de La Ermita (ca. 1905, pero en cualquier caso, antes de 1917).

Algunas de las primeras fotos con carácter panorámico del puente de calicanto y sus orillas (Figura 34) nos dejan ver parte de los muros de contención⁹⁴ que respondían la anterior solicitud. Las mismas imágenes ratifican las descripciones que del sitio hicieron los cronistas, relacionadas con las casas de habitación que se servían del río a manera de patio trasero, la ropa secándose al sol e incluso algunas cabezas de ganado trasegando por el río (Figura 35).

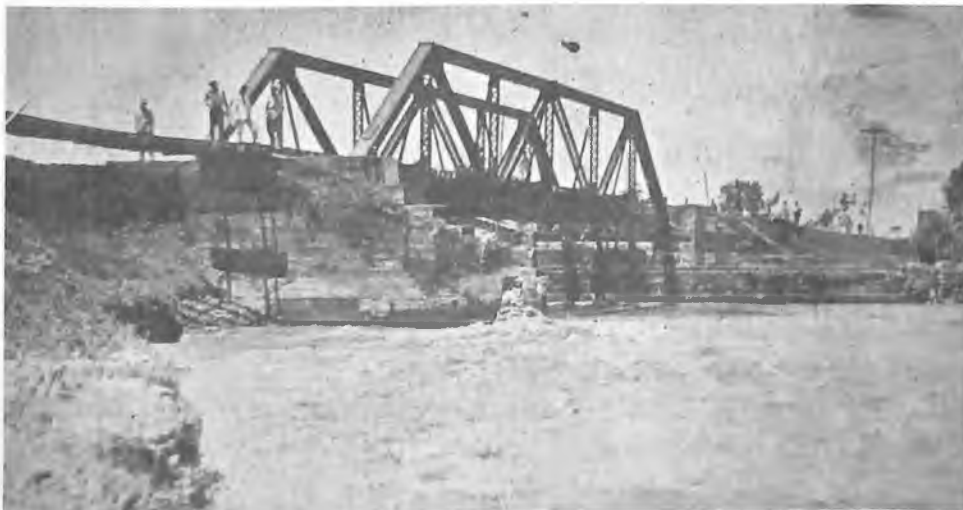
Figura 38. Puente metálico sobre el río Cali para el servicio de las locomotoras a la altura de la actual calle 25.

A los ya tradicionales edificios religiosos que en Cali habían sido considerados paradigmas de la arquitectura local (San Pedro, San Francisco, etc.), se sumaba para entonces una casa de gobierno, las oficinas del poder judicial, el matadero público, la plaza de mercado y de manera especial, la estación del ferrocarril (Figura 37) a la cual llegaban las locomotoras cruzando el río Cali mediante un sólido puente de hierro (Figura 38). Además, en las inmediaciones

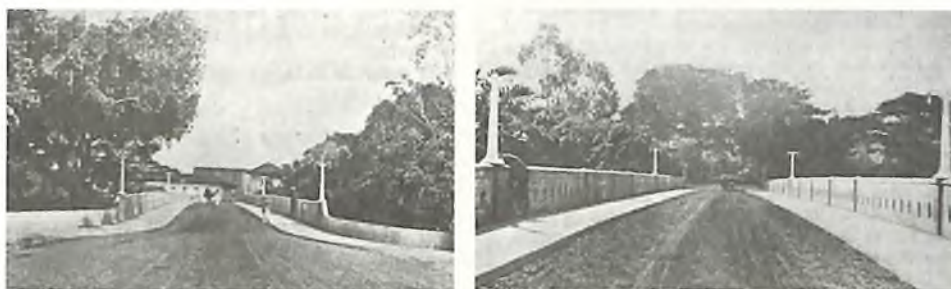
Figura 40. Dos imágenes del puente sobre el río Cali luego de la ampliación del ancho de la calzada, en 1918.

En 1918 y bajo la supervisión de Julio Fajardo Herrera (Figura 39) se llevó a cabo la obra, consistente en la construcción de andenes en voladizo de 2 metros de ancho a cada lado para usar con fines vehiculares la totalidad del ancho del tablero mediante rieles de ferrocarril dispuestos transversalmente y situados en parejas de manera correspondiente con las pilas de los arcos principales. En una fotografía de la época (Figura 39) se aprecia el puente de costado, con sus arcos intactos y las vigas en voladizo dispuestas por pares; una nueva baranda también fue construida.

A partir de la información fotográfica existente (Figuras 40 y 41) y del informe que Fajardo Herrera escribiera un año más tarde para el Gobernador del departamento, es posible deducir que las obras dirigidas por él en 1918 se limitaron a lo anteriormente dicho y a la disposición de un pavimento de macadam¹¹⁵ sobre el tablero del puente. No se tiene noticia ni evidencia de que en este año se alteraran las condiciones originales de los arcos principales en ladrillo:

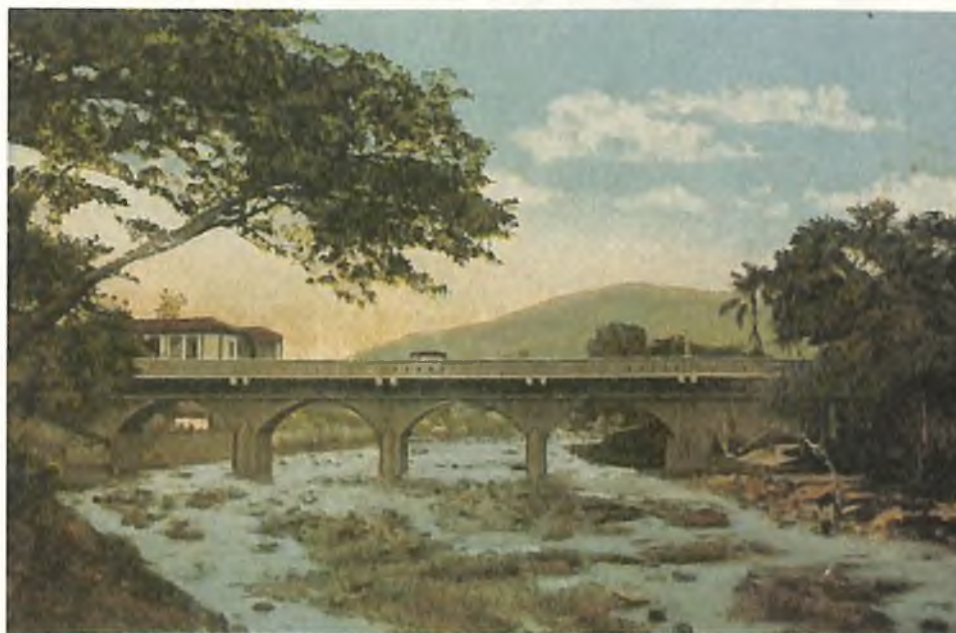
Figura 41. Vista lateral del puente sobre el río Cali luego de la ampliación del ancho de la calzada, en 1918

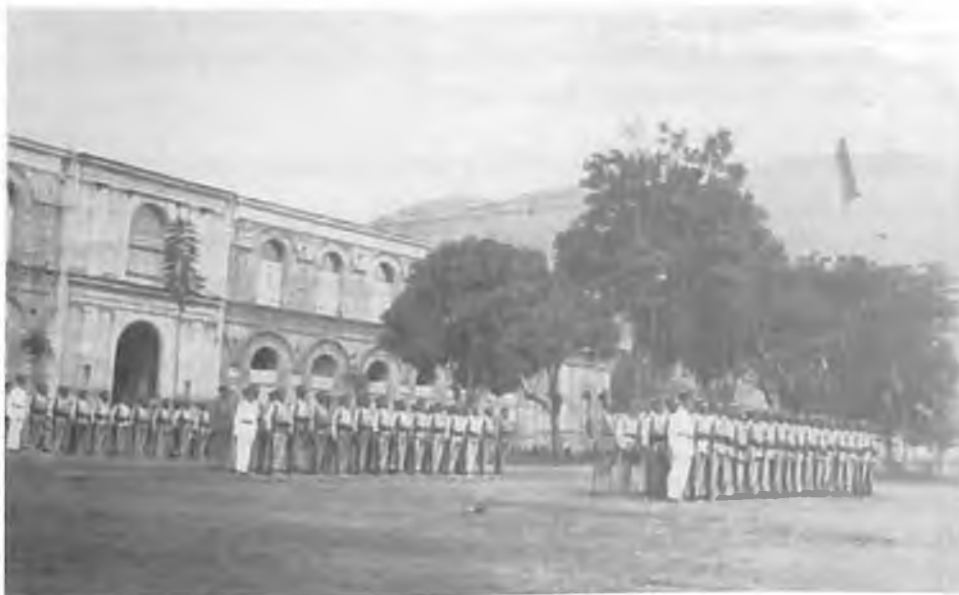
Figura 43. Fachada principal del edificio del Cuartel en torno a 1927, en proceso de construcción.

Noticias fragmentarias dan cuenta de continuas interrupciones en el proceso edificatorio a tal punto que al momento de fallecer el General Lucio Velasco, el 18 de febrero de 1925, se contaba tan solo con el 50% del área del primer piso terminado aunque la fachada principal había alcanzado la totalidad de su altura, tal y como lo muestra una foto tomada hacia 1927 (Figura 43). Un informe de 1929 daba cuenta del estado de las obras:

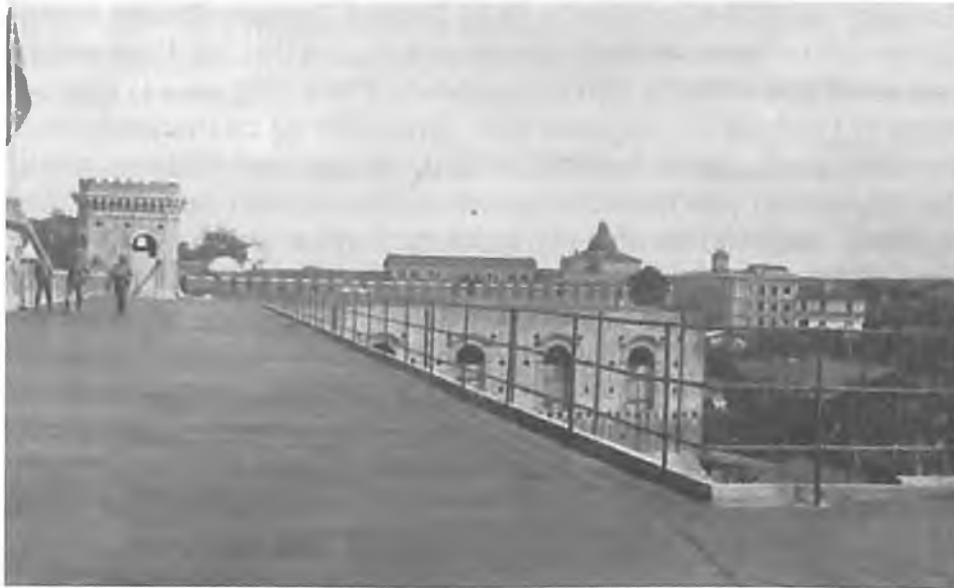
Figura 44. Cubierta del edificio del Cuartel en 1932.

En julio de 1939 el comando de la Tercera Brigada decidió trasladarse enteramente desde Popayán a la ciudad de Cali. Para entonces el edificio contaba con una cubierta plana (Figura 44) que cerraba la totalidad del segundo piso construido de tal manera que el conjunto guardaba la apariencia de un bloque compacto en forma de “U”, con un patio interior que servía de espacio para ejercicios militares, depósito de enseres e incluso llegó a albergar la primera sede del cuerpo de bomberos voluntarios de la ciudad. Una fotografía tomada a finales de la década del 30 y tomada en dirección occidente – oriente (Figura 45) permite apreciar el edificio al término de su primera fase de construcción, las escaleras exentas de madera que llevaban al segundo piso y los cobertizos bajos que cerraban el patio principal.

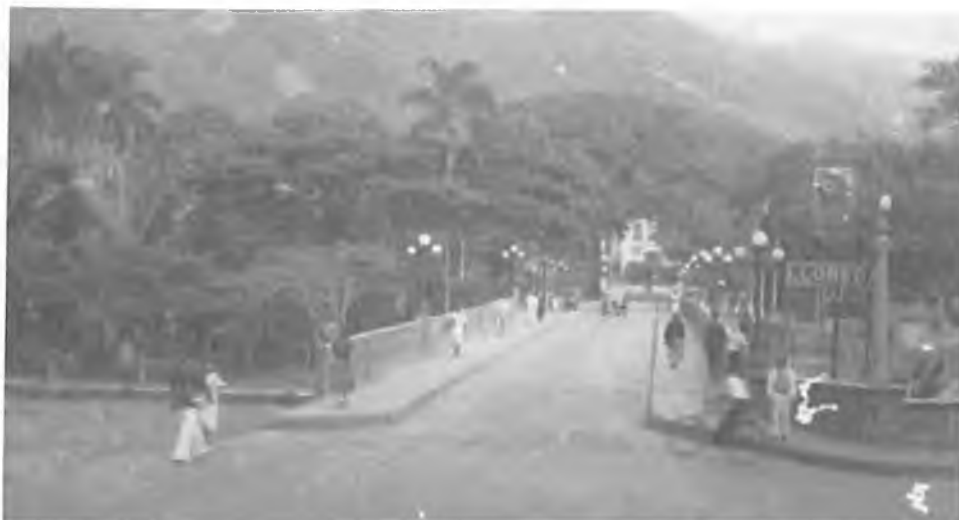
Figura 52. Extremo sur del puente luego de la demolición de la casa de los señores Giraldo y Garcés (1919) que estaba al lado derecho de la foto.

casa? Es difícil saberlo, pero aparece ya edificada en las fotografías de finales del siglo XIX (Figura 51) y su demolición marcó también el principio del fin de la parte superior del muro que mira aguas abajo en el estribo sur (Figura 52).

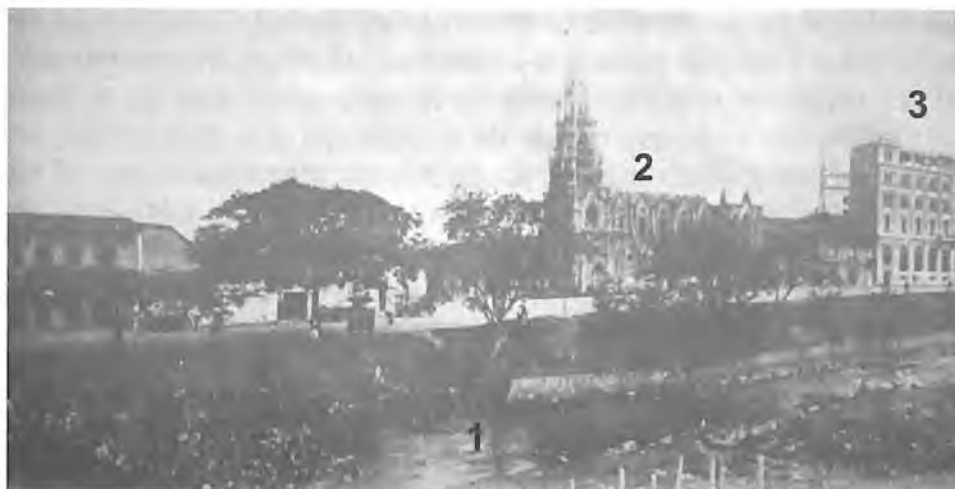
Figura 57. Muro de contención frente a la avenida Uribe Uribe (1); al fondo la iglesia de La Ermita en construcción (2) y en el extremo derecho, el Hotel Alférez Real (3), también en construcción (ca. 1928).

Como parte de la avenida Uribe Uribe se levantaría por esos mismos años un muro de contención en piedra destinado a proteger la calzada y las bases de los nuevos edificios de las crecientes del río Cali (Figura 57).

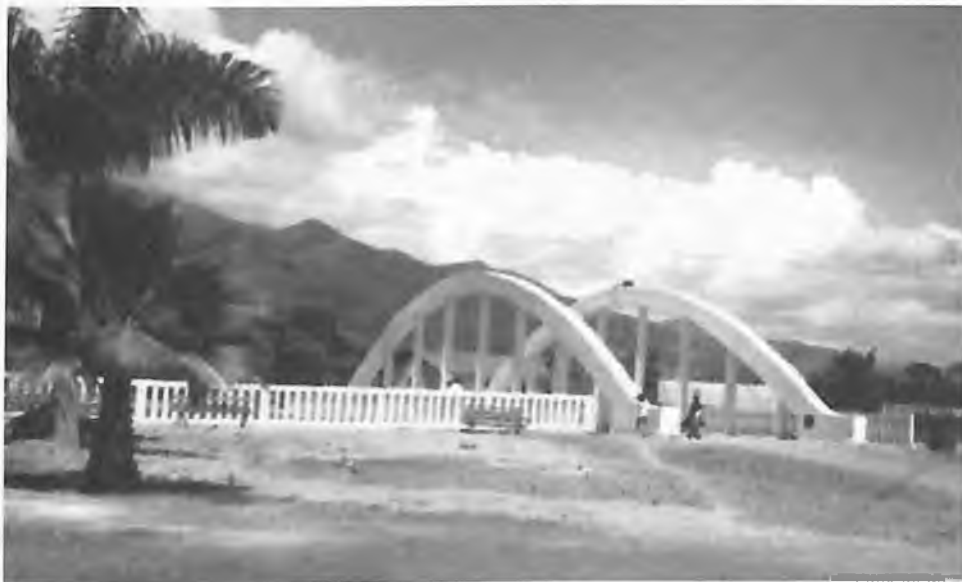
Figura 58. Puente Alfonso López, sobre el río Cali (ca. 1938)

también de dirigir su proceso constructivo. Con él, la expansión de los barrios Granada y Versalles quedaba prácticamente asegurada al no depender exclusivamente de la vieja estructura de la calle 12; adicionalmente, los muros de contención que terminaban en la calle 13 al frente de La Ermita debieron prolongarse con el fin de proteger las bases del nuevo puente, hecho completamente en concreto reforzado. Expresión del dominio del material y de sus técnicas de ejecución, el puente Alfonso López (Figura 58) poseía dos arcos de forma catenaria que soportaban el tablero, también de concreto.

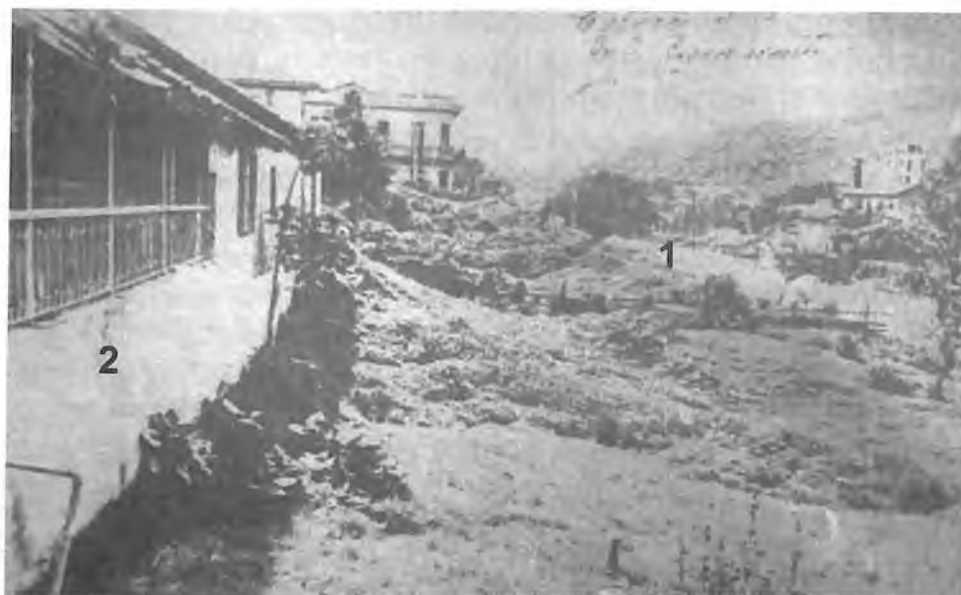
Figura 59. Orilla sur (derecha) del río Cali hacia 1930 (1); en primer plano (izquierda), la casa de Matilde Bosch (2).

La irregularidad en la topografía de la orilla derecha era otro tema extremadamente importante. En 1920 esta margen del río presentaba todavía una pendiente bastante más pronunciada que la de su opuesta y era más atípica en sus bordes (Figura 59). Cualquier proyecto orientado a construir allí una avenida debía considerar la necesidad de levantar enormes rellenos artificiales y muros de contención sobre el río Cali; sin embargo, una mentalidad cortoplacista y una serie de respuestas puntuales orientadas a resolver situaciones de emergencia impidieron que tempranamente y de forma plena se resolvieran los problemas que sobre esta orilla se presentaban.

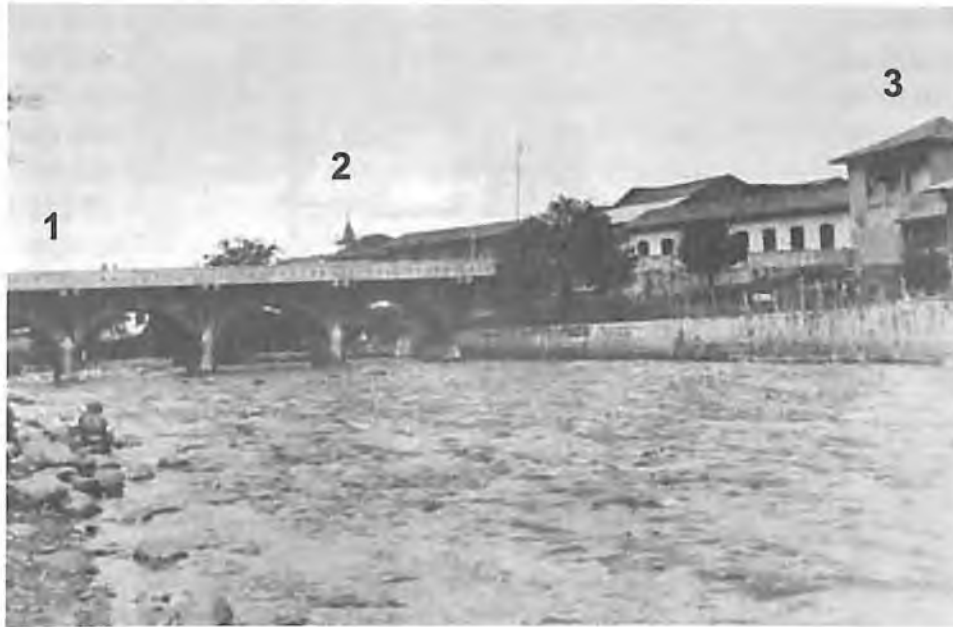
Figura 60. A la izquierda el puente Ortiz con las barandas y las vigas de ferrocemento dispuestas en 1918 (1); atrás, la primigenia capilla de La Ermita (2) y la casa Bosh (3) (ca. 1920).

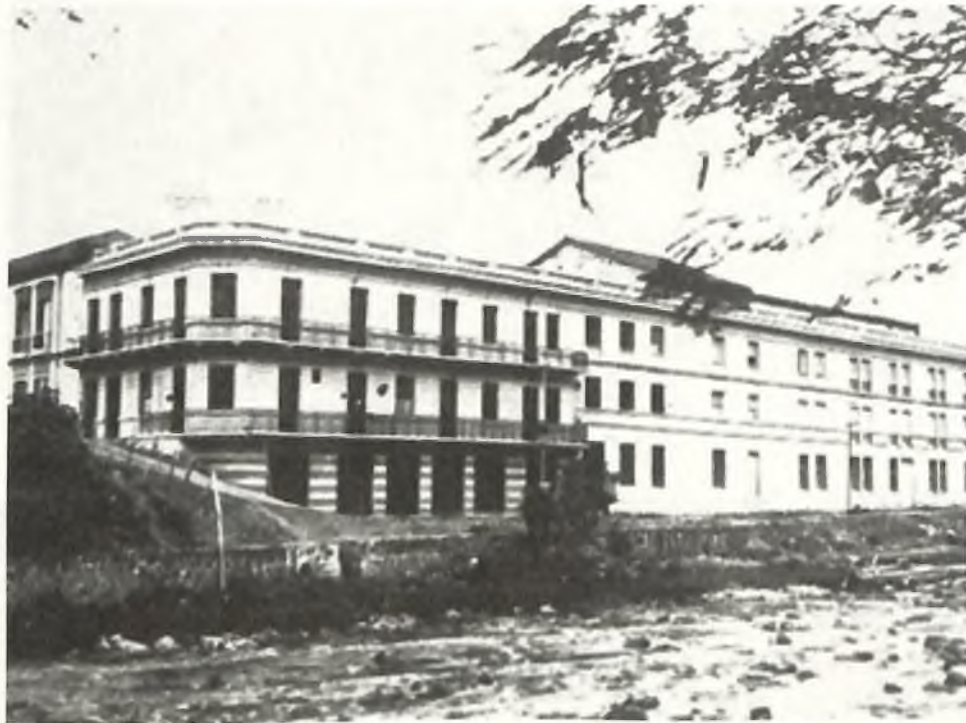
Figura 61. Edificios de nueva planta construidos mirando hacia el río Cali. Nótese el muro de contención de poca altura, la fuerte pendiente de la calle 11 y la calle angosta que se forma entre el muro de contención y la línea de paramento.

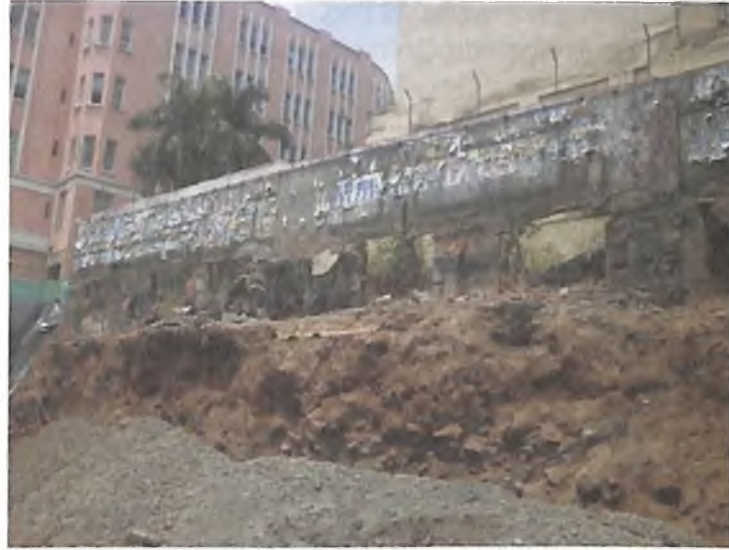
Figura 62. Vestigios del mismo edificio apreciables en 2011 cuando se ha demolido el andén de la Av. Colombia. Los vanos del primer piso estaban enterrados en su totalidad.

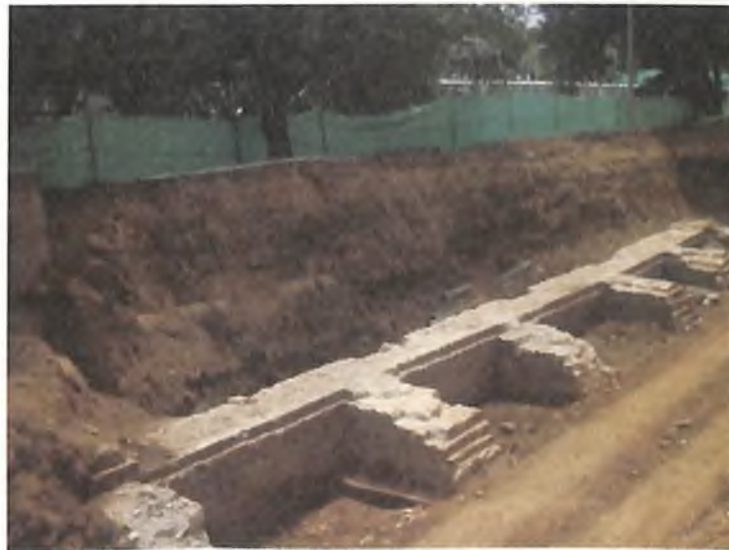
Figura 63. Vestigios de los muros de contención encontrados en 2011 frente al edificio de las Figuras 44 y 45.

concluida en 1947. La Figura 63 registra los muros de contención encontrados bajo la avenida Colombia en julio de 2011.

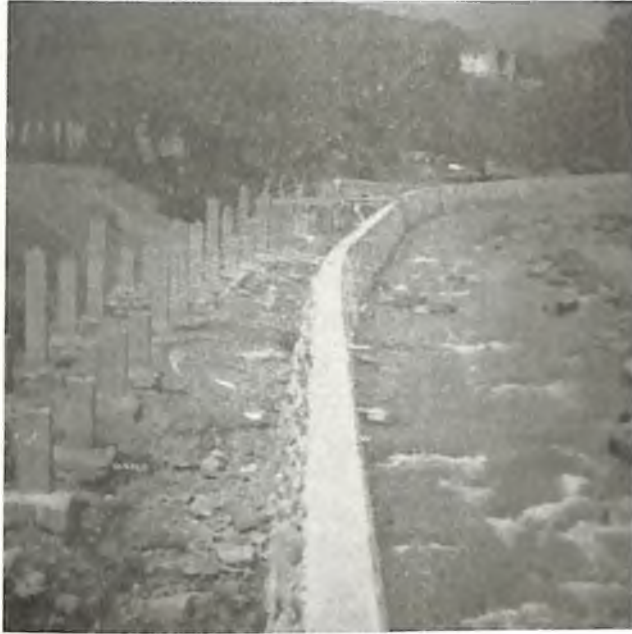
Figura 65. Muros de contención junto al río Cali en fase de ejecución; también se aprecian las columnas de hormigón que servirían de soporte a la calzada, asociados al relleno artificial bajo la avenida Colombia.
Fuente: Otero (1944).

Para la construcción de los muros de contención comprendidos entre la avenida Colombia y el río Cali se levantó una estructura completamente nueva junto al río conformada por un lienzo de cantería reforzada y sistemas de columnas y vigas para el soporte de los andenes laterales. Las Figura 65 y 66 corresponden a un instante de dichas obras en donde se aprecia el sistema estructural, parte del cual ha quedado también expuesto en el proceso arqueológico del año 2011 y que se muestra en la Figura 67.

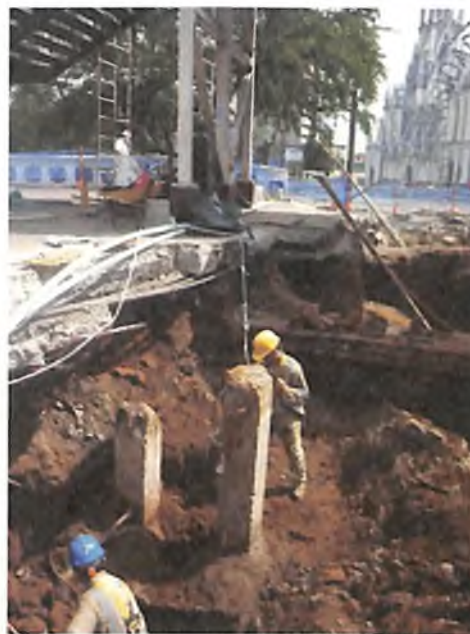
Figura 67. Reencuentro con las estructuras de soporte de la avenida Colombia en los trabajos arqueológicos de 2011.

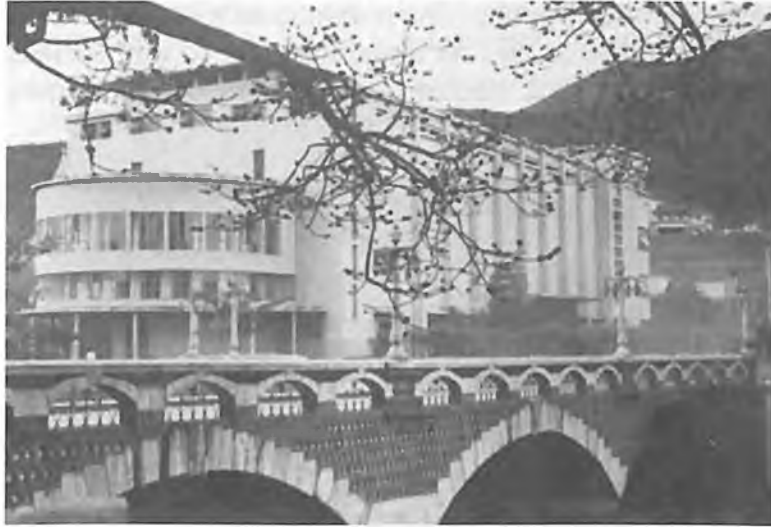
Figura 70. En primer plano, el puente de Santiago que reemplazó al puente de La Cervecería; al fondo, el edificio del Conservatorio de Música (ca. 1945).

Pero la necesidad de continuar creciendo hacia el norte de la ciudad motivó la construcción de nuevos puentes sobre el mismo río: en 1941 se ordenó reemplazar la estructura metálica de la calle 8ª por una de ferroconcreto que sería bautizada puente de Santiago (Figura 70). La obra estuvo a cargo del ingeniero belga Arturo Yusti y fue puesta en servicio en febrero de 1944, un año después de entregarse el puente de los Próceres, en el barrio El Peñón (Figura 71), también sobre el río Cali pero obra de los mismos ingenieros que habían estado a cargo de los muros de contención de la avenida Colombia (Holguín & Palacios).

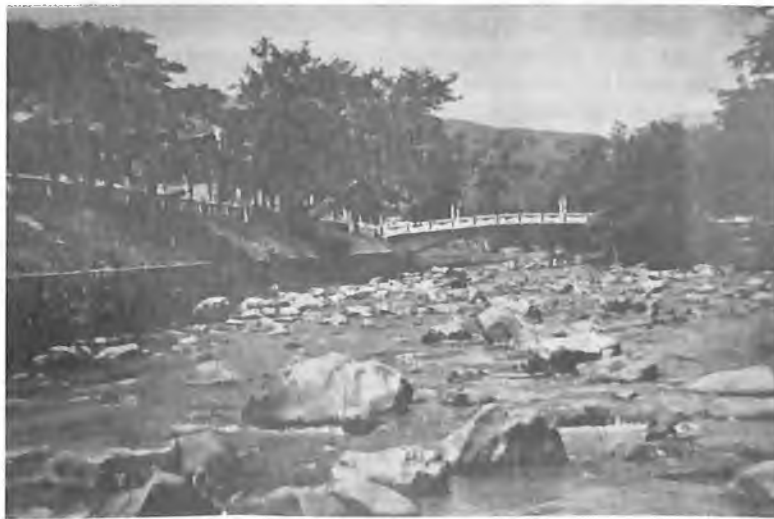
Figura 71. Puente de Los Próceres o puente de El Peñón; nótese la cuidada orilla izquierda del río colindante con la avenida Colombia.

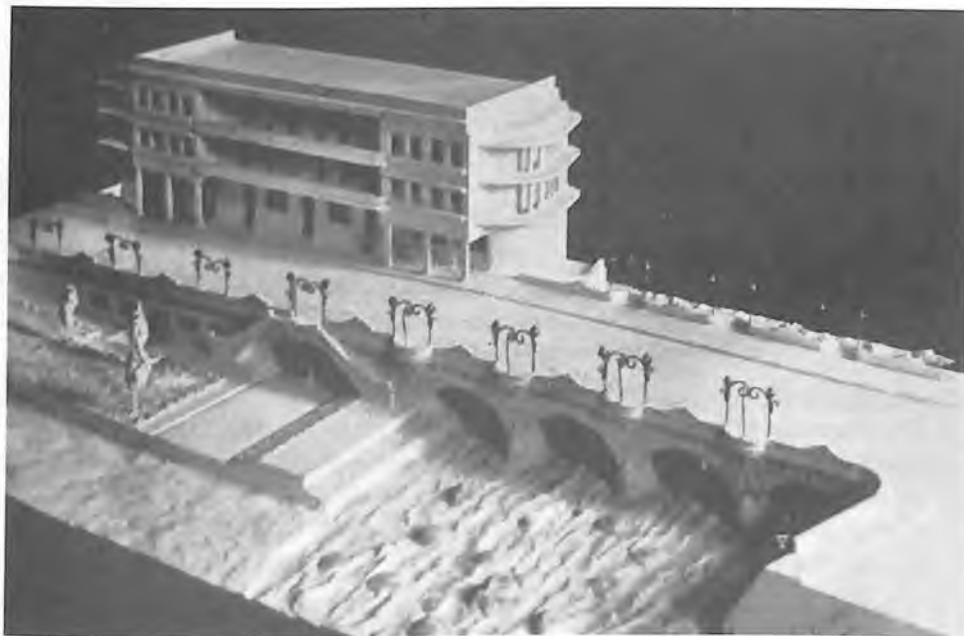
Figura 72. Maqueta del proyecto de ampliación del puente Ortiz en 1945 y al lado, el edificio Gutiérrez Vélez, o del Correo.

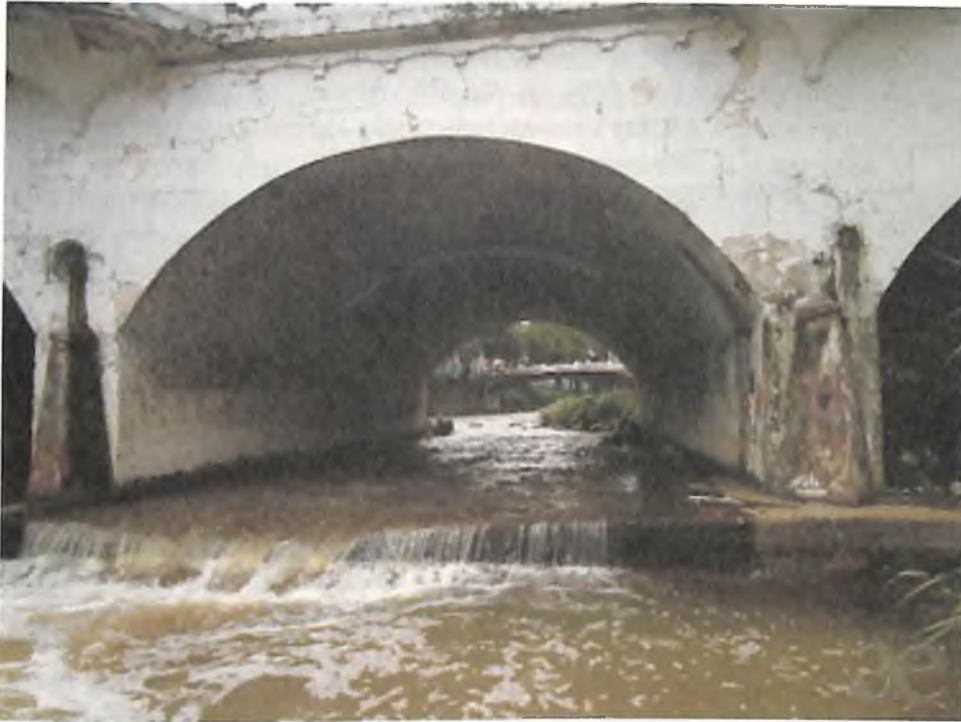
Figura 73. Interior de las bóvedas del puente Ortiz en donde se aprecia la estructura original de ladrillo en medio de sendas estructuras de hormigón simple.

Para 1950 el puente Ortiz contaba ya con una estructura completamente diferente a la de aquella estructura de albañilería construida hace más de un siglo. Ahora era un puente más ancho y sensiblemente más corto, pues sus estribos norte y sur habían desaparecido enterrados bajo el paseo Bolívar y la avenida Colombia, respectivamente. Su longitud estaba ya perfectamente definida por esta última y el paramento del edificio Gutiérrez Vélez. Es decir, el puente se había encogido de manera considerable y empezó a hacerse ausente a los ojos de los ciudadanos.

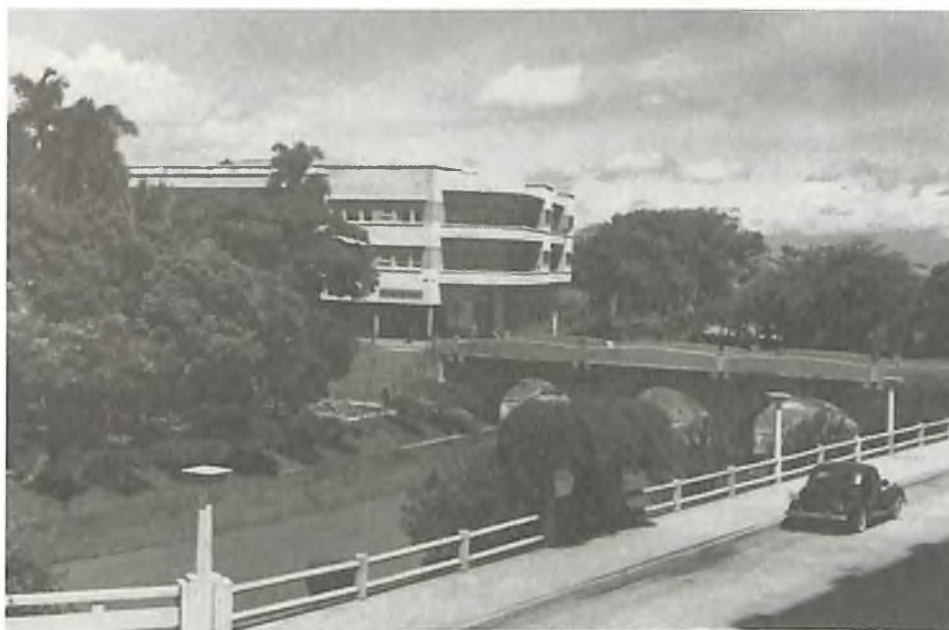
Figura 74. El puente Ortiz sobre el río Cali antes de la intervención de 1945 y al fondo, el edificio Gutiérrez Vélez. Nótese que la avenida Colombia ya está en uso.

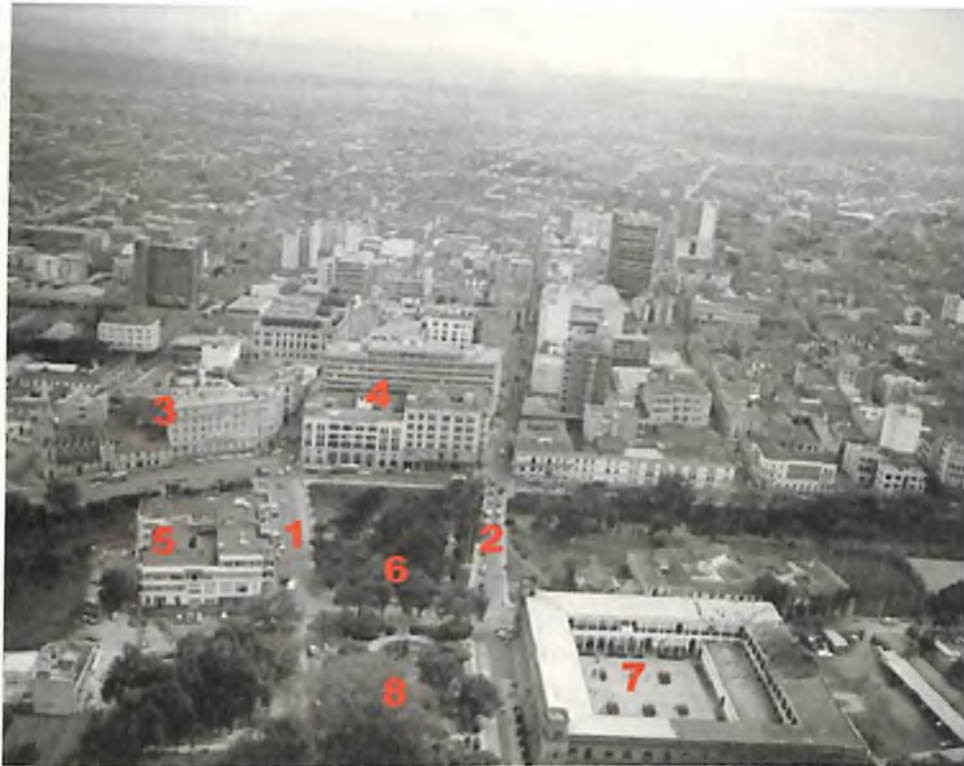
Figura 75. Área de influencia del puente Ortiz, en 1960.

Una vista aérea de la zona aledaña al puente Ortiz (Figura 75) deja reconocer perfectamente las condiciones del entorno: (1) es el puente Ortiz que se prolonga hacia el Paseo de Las Ceibas, (2) es el puente España, (3) es el paramento conformado por la iglesia de La Ermita y el hotel Alférez Real, (4) es el edificio Coltabaco, (5) es el edificio Gutiérrez Vélez, (6) es el parque La María, (7) es el edificio del Batallón Pichincha y (8) es el Parque Bolívar.

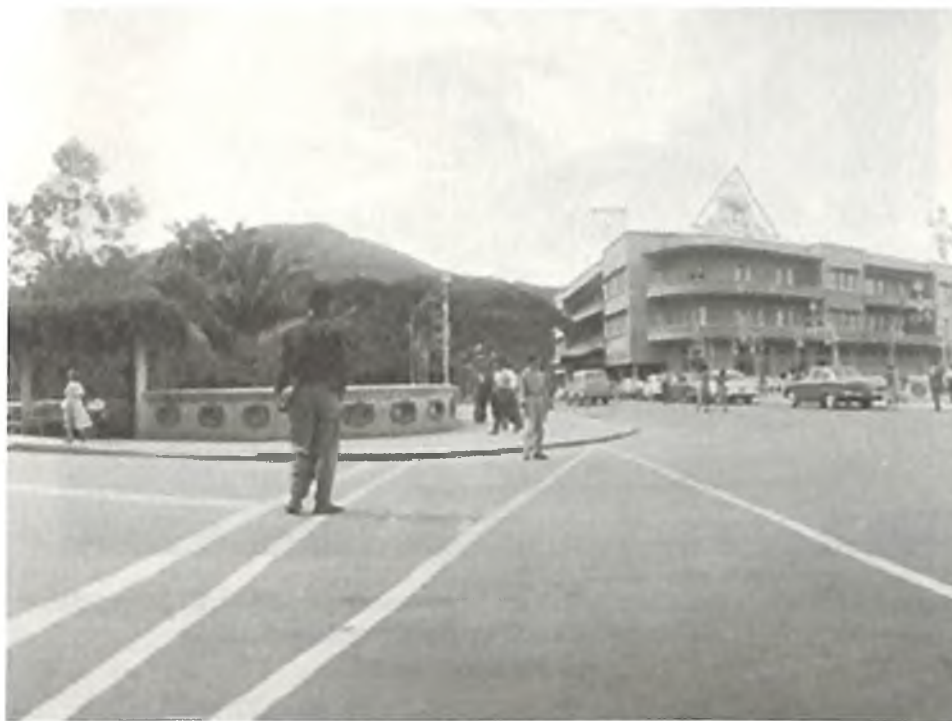
Figura 76. Unidad formal del pavimento del puente Ortiz y sus áreas aledañas en 1960.

La unidad formal del tablero del puente contribuyó también a hacerlo invisible (Figura 76): desde las obras de 1945 el pavimento se hizo uniforme, y pasaba por encima de la avenida Colombia, se prolongaba por la calle 12 y por el paseo Bolívar sin que nada lo diferenciara del contexto inmediato. Antes, el macadam y la pendiente, sumados a la forma especial de sus extremos (ya completamente transformados) le daban un aire de singularidad en medio de un paisaje apenas intervenido.

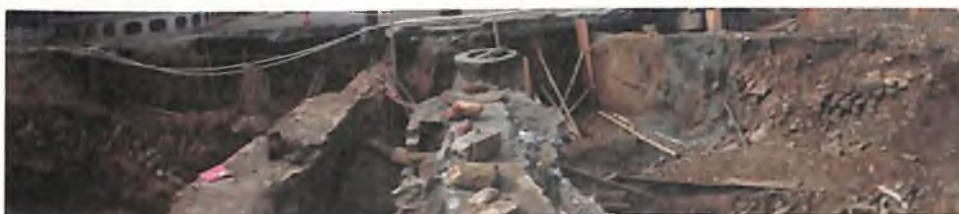
Figura 81. Area de excavación correspondiente a los muros que hicieron parte del estribo sur del puente Ortiz.

A lo largo de todo el año 2011 y buena parte de 2012 tuvo lugar, de forma simultánea, tanto el proceso de valoración arqueológica de los muros que en su momento hicieron parte del estribo sur del puente Ortiz (Figura 81) como la excavación y la totalidad de las obras civiles necesarias para la construcción del *box coulvert* que debía transcurrir bajo lo que fue la avenida Colombia, de forma paralela al río (Figura 82 y 83).
