EL PUENTE ORTIZ

**Historia de su construcción y
su papel en la transformación
urbana de Cali
(siglos XIX y XX)**

Jorge Alberto Galindo Díaz

Manizales, 2013

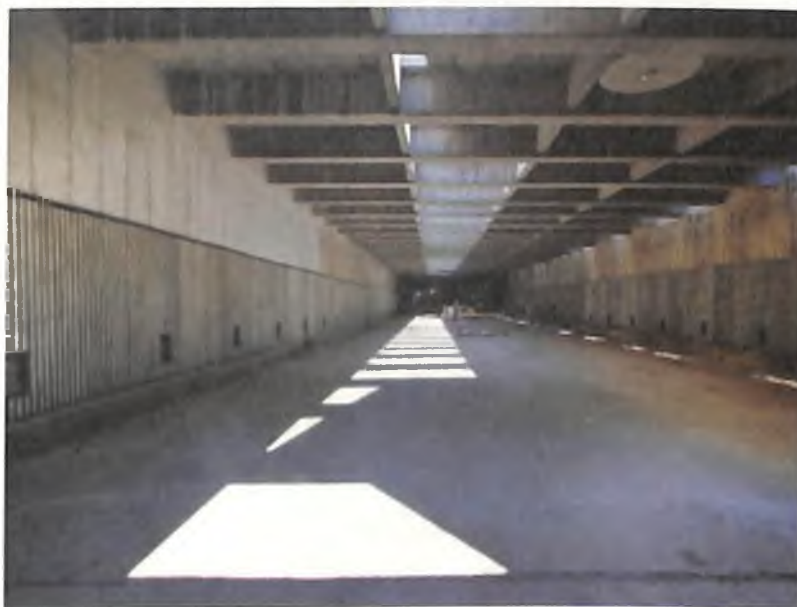
Figura 83. Vista del interior del *box culvert* bajo la avenida Colombia.

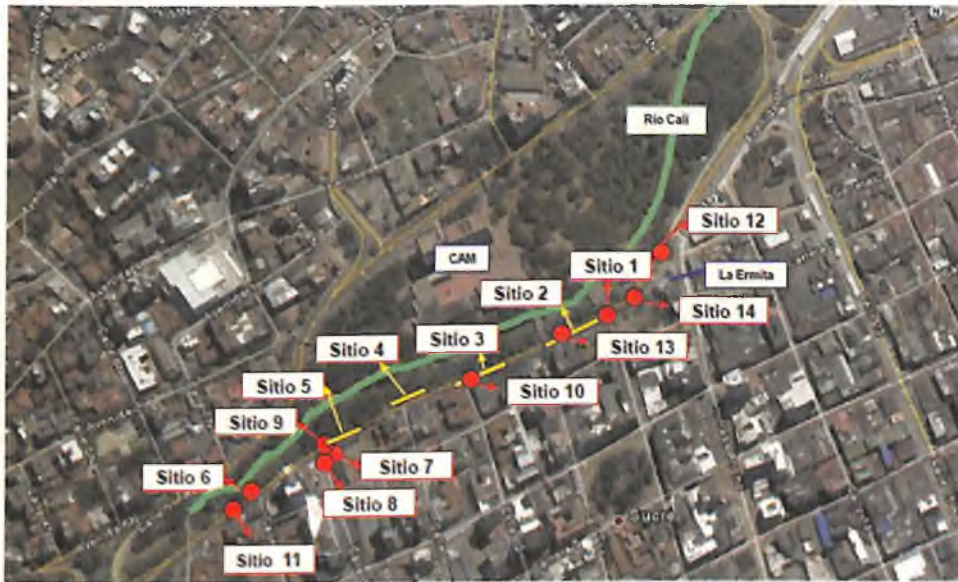
Figura 84. Planta de los 14 sitios de excavación arqueológica en la orilla sur del río cali, bajo la avenida Colombia (2011 y 2012).

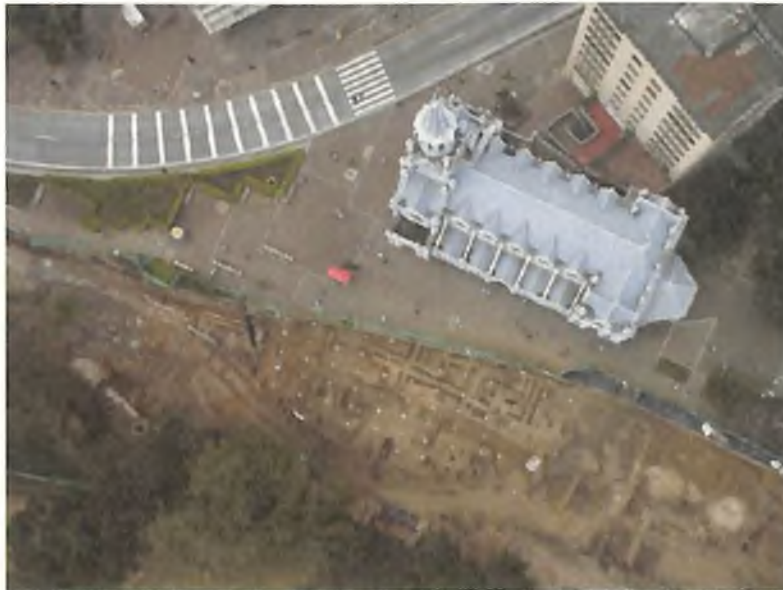
Figura 86. Cimentaciones encontradas junto a la iglesia de La Ermita en 2012.
