# **Patrimonio urbano: la carrera 10<sup>a</sup> de Tunja**

Trabajo Final de Maestría para optar al título de:  
**Magister en Conservación del Patrimonio Cultural Inmueble**

La conservación del patrimonio cultural inmueble en Colombia: historia, teoría y práctica

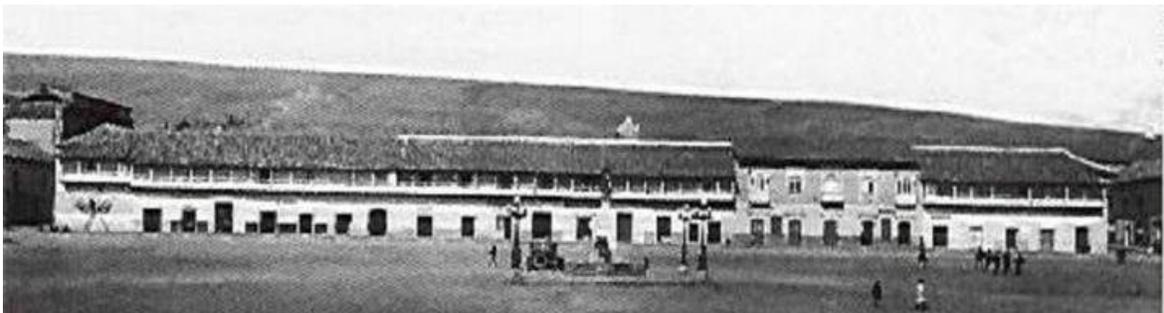
**Figura 1:** Fachada occidente Plaza de Bolívar. 1939.

La Plaza de Bolívar está entre las carreras 10ª al occidente y 9ª al oriente y las calles 19 al sur y 20 al norte. En la plaza, el paramento de la carrera 10ª se caracteriza por el balcón continuo que tiene a lo largo de casi toda la cuadra. En frente, sobre la carrera 9ª, están la Catedral y la Casa del Fundador. La carrera 10ª recorre la ciudad de sur a norte, ya que se trazó en coincidencia con el camino de entrada que venía desde Santa Fe, pasaba por Tunja y partía a Tundama y hoy, por lo tanto, es el eje vial que une el centro con los nuevos barrios y con las construcciones de la ciudad en expansión.

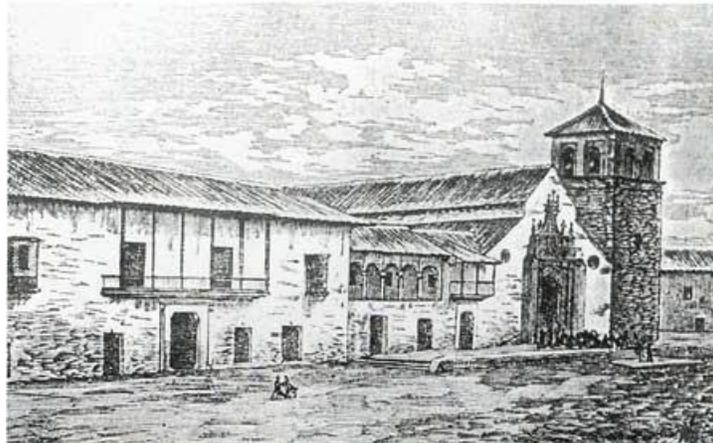
**Figura 1-2:** Plaza de Bolivar de Tunja.

La plaza es el sitio emblemático de la ciudad que narra su historia a través de los cambios en su fisonomía y de los sucesos urbanos que en ella ocurren y marca el sitio de la fundación en 1539. Se empedró muy temprano, en el siglo XVII como se ve en los dibujos que históricamente la representan (Corradine, 1190, p.98), en los que también aparece la pila para abastecer el agua, que hoy es el monumento de la Pila del Mono, situado actualmente a una cuadra hacia el oriente. Estuvo enmarcada por edificaciones de uno y dos pisos de muros de adobe y tapia, y cubierta de teja de barro, algunos de los cuales se conservan, como la casa del Fundador Gonzalo Suarez Rendón que se localiza en la esquina nororiental. En la misma cuadra, la Catedral Metropolitana Santiago de Tunja, representativa del poder eclesiástico, es uno de los principales monumentos históricos que se conservan en la ciudad, al contrario del Cabildo, símbolo del poder civil, que en el costado sur, sólo mantiene su localización pues se reemplazó por el edificio de siete pisos de la Alcaldía Mayor que está en la esquina sur occidental.

En 1973 la plaza se reformó nuevamente, con base en el proyecto que impulsó el Instituto de Desarrollo de Boyacá, IDEBOY, que adaptó el marco de la plaza como vía vehicular y realizó la demarcación de parqueaderos, sin embargo, estos cambios no fueron duraderos, ya que a finales de siglo XX, la plaza vuelve a ser de uso exclusivo peatonal junto con el tramo de la carrera 10ª entre calles 18 y 21. El aspecto actual que tiene la plaza se definió con ese proyecto que incluyó, por ejemplo, el cambio del material del piso por una trama de losas de arcilla y de concreto.

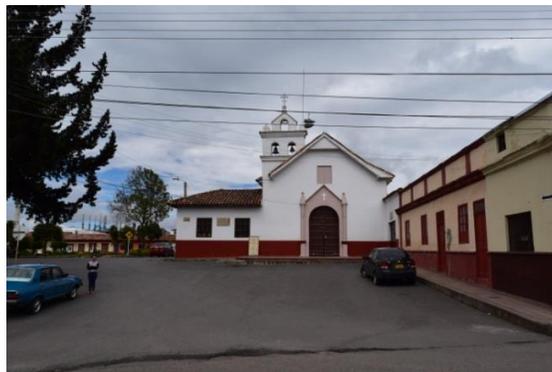
**Figura 1-3:** Fachada Iglesia San Laureano. Carrera 10ª calle 14. 2016.

San Laureano, actualmente, marca el límite sur del centro histórico, porque hasta allí llegaba la ciudad de antes de siglo XX. A su alrededor se fueron construyendo edificaciones y espacios públicos, como el Parque de la Independencia y el Parque Bosque de la República (1920), que darán forma al sector sur del centro histórico.

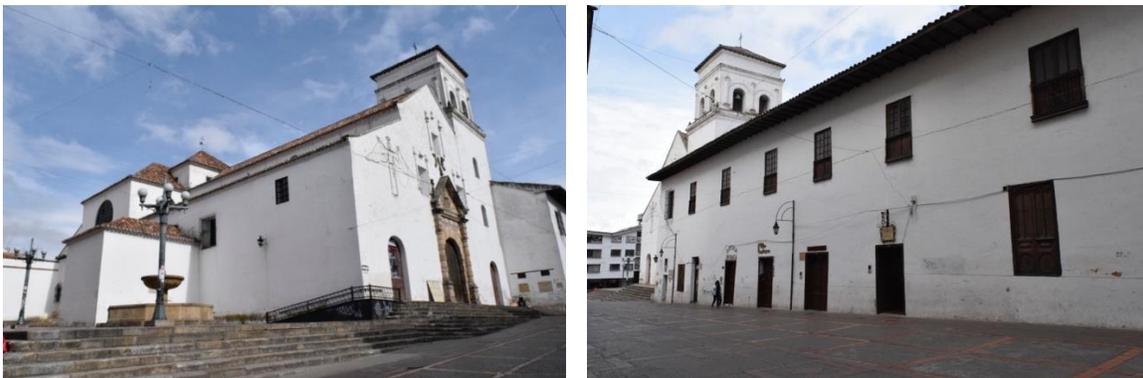
**Figura 1-3:** Perspectiva Iglesia San ignacio y antiguo convento de la Compañía de Jesus. Carrera 10ª, calle 18. 2016.

La Iglesia San Ignacio (1611-1757), ubicada una cuadra al sur de la Plaza de Bolívar, fue construida por los religiosos Jesuitas junto con el convento durante el siglo XVII y parte del XVIII. Esta comunidad religiosa viene a la ciudad a predicar la cuaresma y fue de las últimas en llegar a la ciudad, después de los Dominicos, Agustinos y Franciscanos. En 1611 se les adjudica la propiedad del capitán Francisco de Avendaño y desde entonces comienza la construcción de la primera capilla en la parte posterior del predio, obra dirigida por el hermano Andrés Alonso quien tuvo el cargo de maestro arquitecto. La iglesia se amplió posteriormente hasta llegar a la carrera 10ª, en 1757 aproximadamente, cuando se realizó la fábrica de su portada en piedra. La comunidad fue expulsada este mismo año en cumplimiento de la pragmática sanción del rey Carlos III de España<sup>3</sup>. “Los jesuitas expulsos salieron de Tunja en dirección al puerto de Honda, tomaron el río Magdalena hacia el puerto

la nave central originaria, obra del maestro carpintero Melchor Hernández en 1592<sup>4</sup>, sin embargo, presenta problemas serios de deterioro desde hace más de una década que no se han tenido en cuenta.

La importancia de la iglesia y del colegio como edificios históricos es reconocida por la normativa que los clasifica como nivel de intervención singular, sin embargo, se cuestiona la protección de su contexto que ya fue alterado por la construcción de edificios residenciales de cuatro pisos en la esquina del frente y que deterioraron la armonía arquitectónica de esta zona. Hoy varias de las edificaciones que complementan la imagen de estos monumentos pueden ser remplazados ya que la norma lo permite, lo que causaría una afectación grave al conjunto.

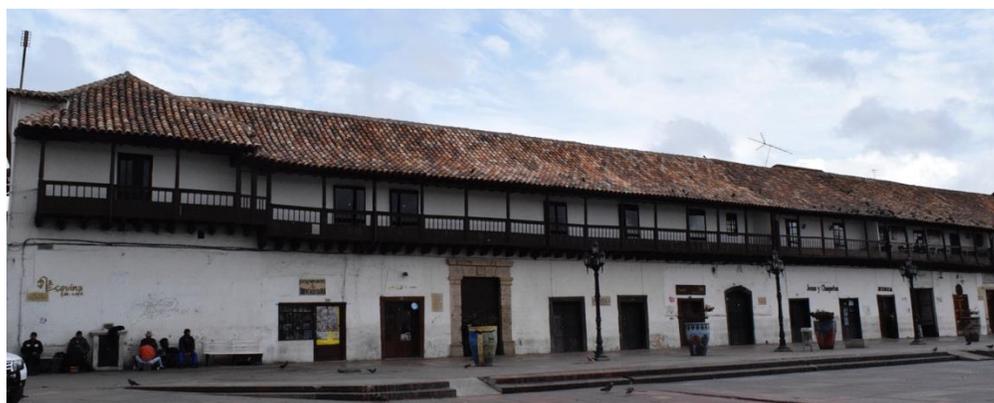
**Figura 1-7:** Fachada occidente Plaza de Bolívar. 2015.

Casas señoriales del periodo colonial y republicano de la ciudad también son parte de la arquitectura que identifica la carrera 10ª, como la antigua casa de Don Miguel Holguín, encomendero de Tinjacá, localizada en el costado occidental de la Plaza de Bolívar, donde actualmente funciona el Instituto de Cultura y Bellas Artes o más conocida como la Casa de la Cultura. Esta es una de las construcciones antiguas más grandes que se conserva en buen estado en el centro, junto con las que pertenecieron a los regidores Agustín Rodríguez y Juan Hernández, que conforman el costado occidental de la Plaza de Bolívar, reconocido por el “balcón galería”<sup>7</sup> continuo de las tres casas, sin duda, uno de los atributos más característicos de la arquitectura y la ciudad colonial que se valoran y conservan en la plaza, aunque la función de las edificaciones haya cambiado, como es lógico de acuerdo con las necesidades contemporáneas.

Las casas importantes de Tunja generalmente corresponden a la tipología de claustro y sus galerías, conformadas por la sucesión de arcos sobre columnas de piedra, evidencian la riqueza espacial de estas edificaciones. La vivienda de la familia Holguín en el siglo XVI, localizada en la carrera 10ª con calle 20, es una de estas, y es de notar la portada en piedra labrada con el escudo heráldico familiar, elemento que hoy conservan pocas de las edificaciones históricas del centro de la ciudad. Hoy es la sede del Club Boyacá y aunque su adecuación cuando cambió de uso seguramente llevó a la necesidad de modificarla en muchos de sus aspectos, aún conserva las características principales como el patio rodeado de columnas de piedra labrada.

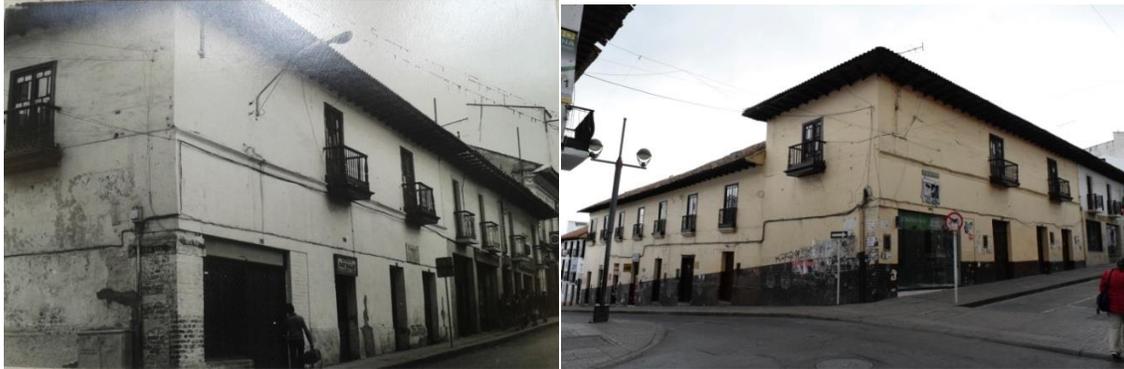
**Figura 1-11:** Casa de Don Juan Ayala Maldonado. 1973.

Las portadas como los balcones son elementos característicos de la casa, pero también tienen un papel importante en la vida urbana como la fachada en general. Tunja, en especial, cuenta con una gran cantidad de portadas de piedra que reflejan la importancia de las casas y de las personas que las habitaron, entre las que se cuentan ejemplos como la portada de la casa del Fundador, de Don Juan de Castellanos, escribano de Tunja y de Don Bernardino Moxica Guevara, Gobernador y Procurador de la Provincia de Tunja en la segunda mitad del siglo XVI. Otra edificación de este tipo, es la casa de Don Juan Ayala Maldonado, maestro herrero de la ciudad, ubicada en la carrera 10ª con calle 21

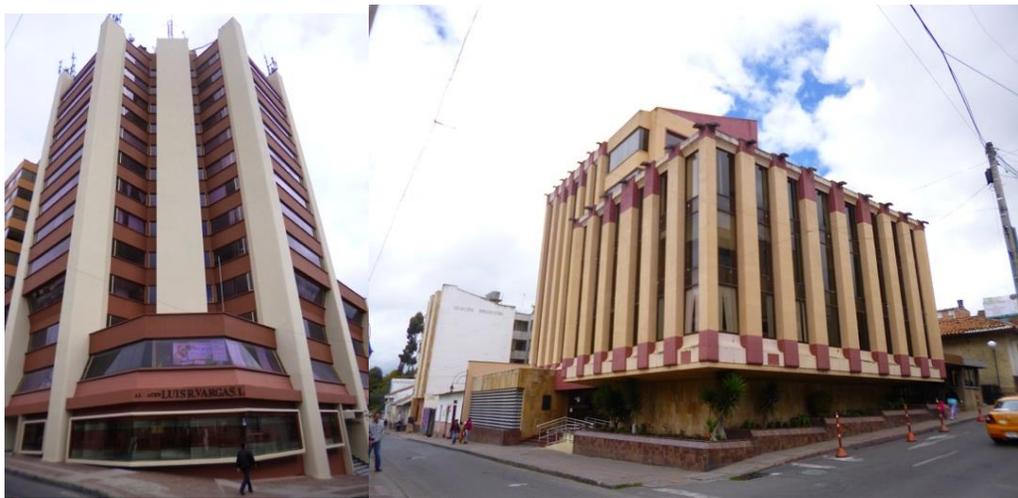
**Figura 1-19:** Edificio Camol. 2016.

A finales de siglo pasado, otro tipo de edificios indiferentes o incluso agresivos con el entorno, se construyeron aunque ya existía la norma de protección del centro histórico, como el edificio Camol, de once pisos, en la carrera 10ª con calle 20, y el de la Electrificadora de Boyacá, de siete pisos, en el

sur en la calle 15. Rompieron los perfiles característicos del centro y ocuparon los predios sin demostrar una búsqueda de armonía con el contexto existente o de contribución con la mejoría del espacio público, al contrario, demostraron que se construyeron como resultado de iniciativas individuales de desarrollo financiero.

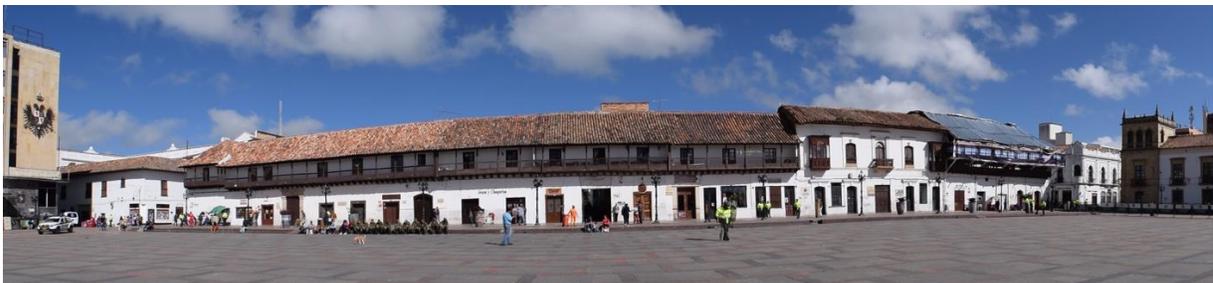
**Figura 3-1:** perfil carrera 10ª Plaza de Bolívar. 2016.

En esta resalta el tramo peatonal entre calles 18 y 21, donde se localiza la iglesia San Ignacio, por la permanencia de sus edificios históricos y por su localización sobre la Plaza de Bolívar, además porque allí se encuentra el balcón corrido en el borde occidental de la plaza que refuerza la homogeneidad y continuidad de las edificaciones, el cual es un conjunto con los dos balcones tipo galería que lo interrumpen y al mismo tiempo completan este perfil de construcciones históricas que es icono de la ciudad. En la actualidad el balcón corrido se encuentra internamente dividido en cuatro secciones que pertenecen a la Casa de la Cultura, el Café- Galería, la galería El Balcón y la empresa de Seguros Aseguradora Solidaria de Colombi, intervenciones que no cambian su percepción monolítica desde la calle.

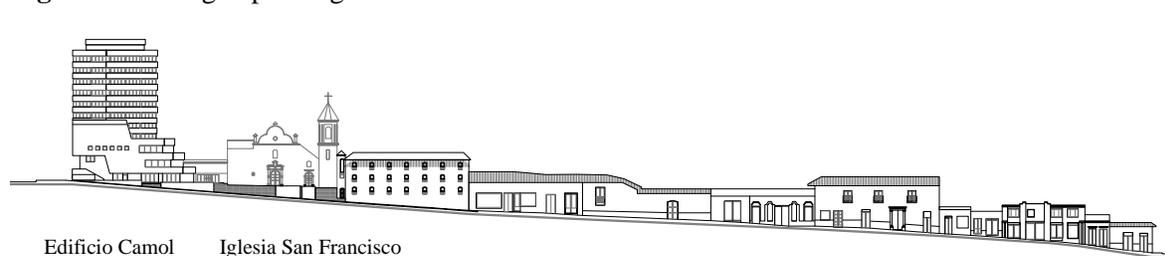
**Figura 3-4:** imagen perfil iglesia san Francisco. 2016

La plazoleta San Francisco, bajando de la Plaza de Bolívar en dirección a la Plaza Muisca, es otro conjunto urbano con la iglesia y las casas coloniales que se localizan en frente, sobre la carrera 10ª, las cuales a pesar del deterioro que presentan por modificaciones inadecuadas que se realizan para su uso comercial, como es su subdivisión y la apertura de vanos en su fachada, conservan todavía sus características físicas que rememoran a la ciudad colonial.

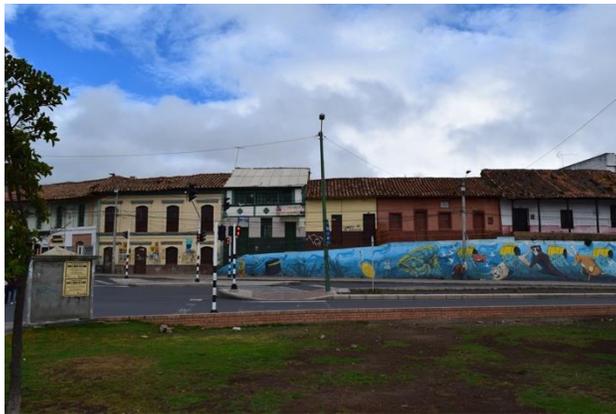
**Figura 3-9:** casas históricas lado oriente de la Plaza Muisca sobre la carrera 10a . 2016.

Además de la iglesia y el colegio, existe un conjunto de casas austeras coloniales de un piso en la manzana occidente de la Plaza Muisca, sobre la carrera 10ª, que aunque se encuentran en mal estado debido a su uso como inquilinato, conservan sus características arquitectónicas que de recuperarse y mantenerse fortalecerían el carácter histórico de la plaza. Estos son cuatro predios clasificados por la norma como de nivel de intervención tipológico, los cuales son el único vestigio de que esta zona fue el remate norte de la ciudad colonial.

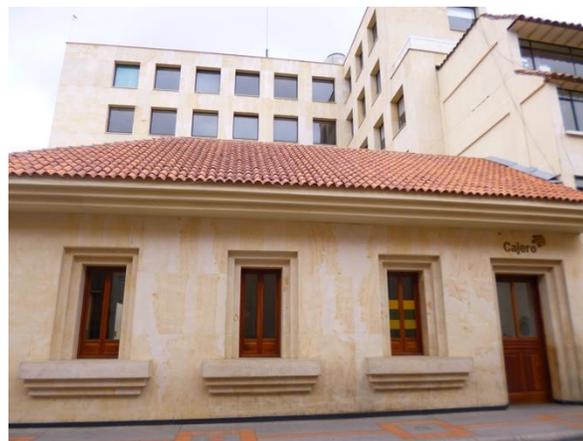
**Figura 5-2:** Edificio Bancolombia.

En la forma de ocupación de las manzanas de los centros históricos, es común su continua subdivisión con el fin de densificar el territorio, en el caso de Tunja dio lugar a predios longitudinales y angostos que mantuvieron únicamente sus construcciones periféricas o de fachada, formándose centros de manzana de difícil acceso y rentabilidad. Esta situación propició la construcción en altura en los predios de centros de manzana, la conservación de parte de las construcciones de la periferia y la formación de callejones para su acceso, provocando la sobre densificación de la manzana y la ruptura de sus perfiles urbanos, como ocurre en la manzana de la carrera 10ª entre las calles 16 y 17 donde se construyó el edificio Bancolombia.

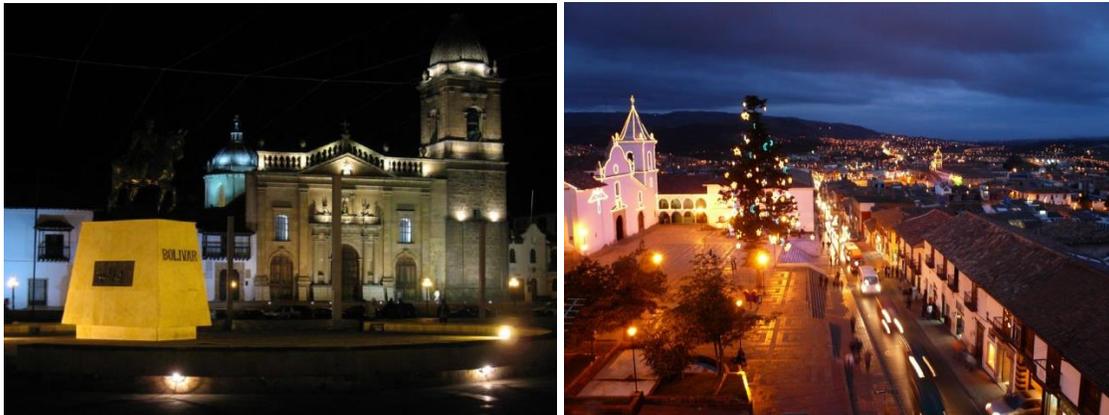
**Figura 5-8:** iluminación Plaza de Bolívar y Plazoleta San Francisco.

La iluminación contribuye a construir el paisaje nocturno característico del centro y es parte del aspecto de análisis físico. En Tunja la iluminación de la Plaza de Bolívar es la más certera ya que jerarquiza los monumentos más importantes y al mismo tiempo abarca unitariamente sus cuatro costados con luminarias tipo faroles de escala del peatón. La plazoleta de San Ignacio es otro espacio

que por su intensa actividad cultural ha tenido intervenciones apropiadas de iluminación que resaltan el monumento sin olvidar el espacio de la calle.

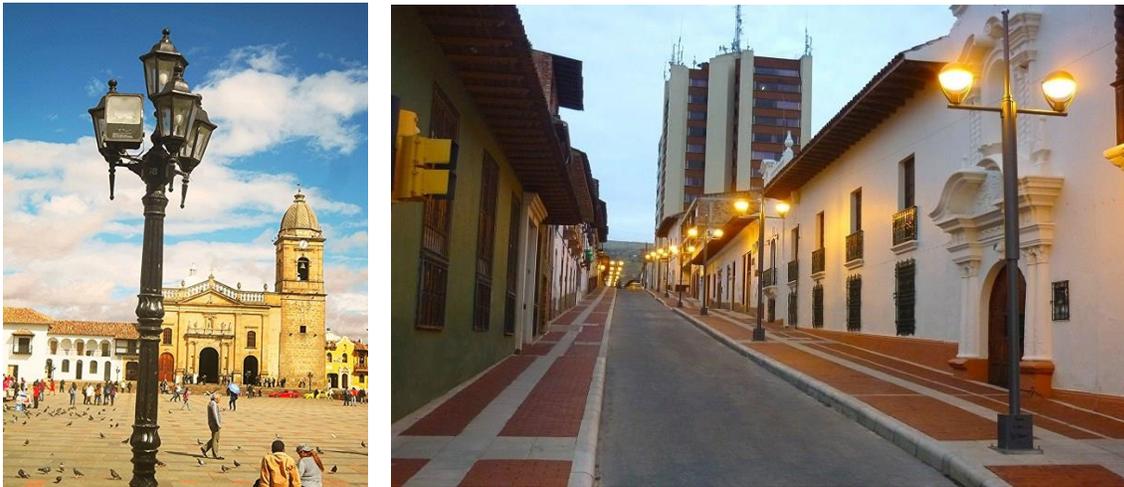
**Figura 5-9:** tipo de faroles Plaza de Bolívar y calle 21.

A lo largo de la calle la iluminación varía, desde la iglesia San Ignacio al parque Bosque de la República, en la zona sur, están instaladas luminarias de farol descolgadas de los muros de fachadas, en el tramo peatonal son estos mismos faroles que poseen su poste pegados al muro, mientras desde el edificio Camol hasta la Plaza Muisca son luminarias modernas de baja altura. Postes altos de concreto se localizan en las manzanas de los extremos de la carrera 10ª y son un grave deterioro en la visual de estos sectores, sin embargo el daño causado por falta de unificación y adecuación de la iluminación es un problema en todo la calle ya que, a excepción del tramo de la iglesia San Francisco donde están las luminarias modernas, el cableado de luz se encuentra pegado a los muros de fachada.

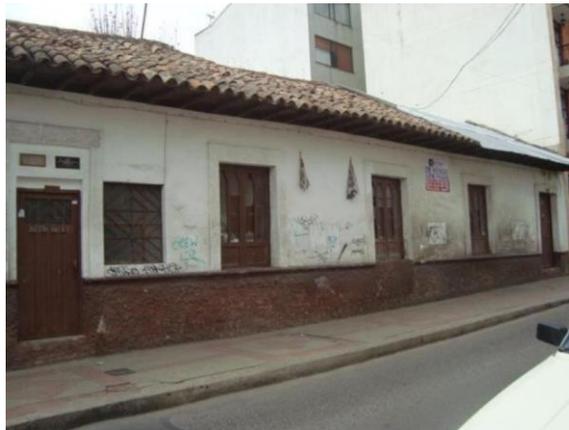
**Figura 5-12:** casa antigua abandonada carrera 10ª calle 15, sector Bosque de la República.

Las edificaciones en abandono y por lo tanto con mayores daños, son aquellas que conservan la crujía de la fachada principal y utilizan el resto de predio como parqueadero para obtener alguna

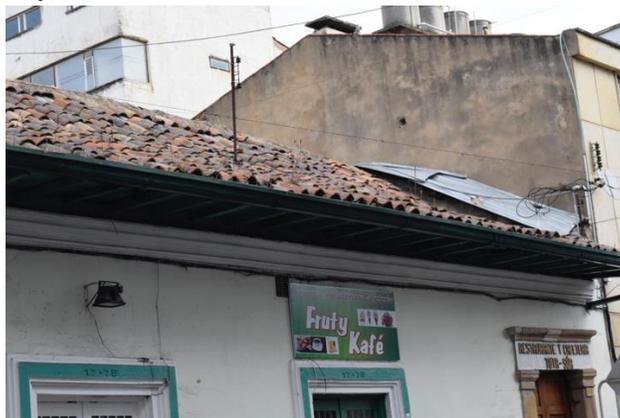
**Figura 6-2:** casa colonial y culata edificio anexo carrera 10ª calle 18.

Además de las intervenciones en edificios religiosos y casas históricas es necesario el permanente mantenimiento de todas las construcciones localizadas en el centro, ya que por ejemplo, como se mencionó en el diagnóstico, es grave el estado de deterioro de fachadas y culatas de los edificios que alteran la imagen del centro y el contexto inmediato de los monumentos arquitectónicos.

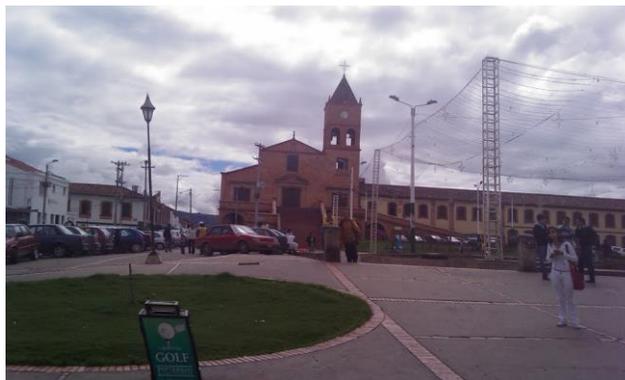
**Figura 6-4:** Plaza Muisca costado norte- estacionamientos.

Sin embargo, el espacio público de calle más afectado por su la falta de actividad, y por lo tanto por la escasas de población que la habita y circula es la Plaza Muisca, siendo esto consecuencia del carácter vehicular que hoy posee este lugar como se dijo en el diagnóstico. Es por esto que las

A partir de este trabajo la peatonalización de la carrera 10ª es un proyecto pertinente ya que mejoraría las condiciones urbanas del centro, es decir, reduciría la congestión, el ruido, la inseguridad y se daría paso al cuidado del paisaje histórico y al recorrido de la calle, sin embargo, debe ser un proceso realizado conjuntamente con la población, de tal manera que más que ser una norma sea un cambio inerte que surge de una necesidad propia de la ciudad. Para que suceda de esta forma una alternativa es comenzar con la peatonalización solo en horas pico o solo por tramos, así como desarrollar actividades de educación con la población que lleven a mostrarles los cambios positivos de dicho proyecto.
