## **Proyecto Extensión PEMP-**

### **Plan Especial de Manejo y Protección, Centro Histórico Manizales.**

#### **Componente Estructuras Constructivas: DIAGNOSTICO**

**Autor:** Arquitecto Mg.A. **José Fernando Muñoz Robledo** – Profesor Asociado – Universidad Nacional de Colombia – sede Manizales. 15/11/2019.

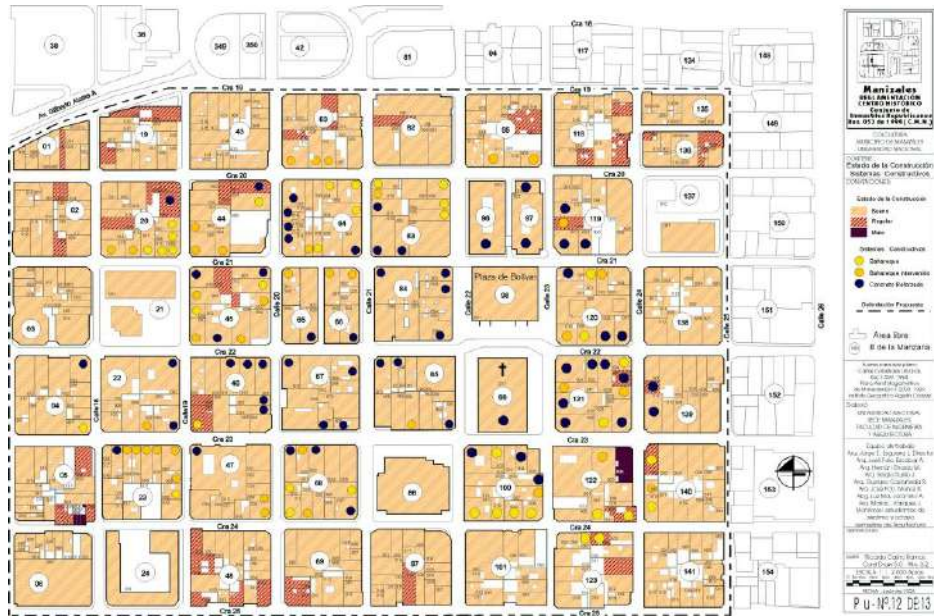
8-Sistemas constructivos centro histórico - Fuente: JFMR / MLVJ

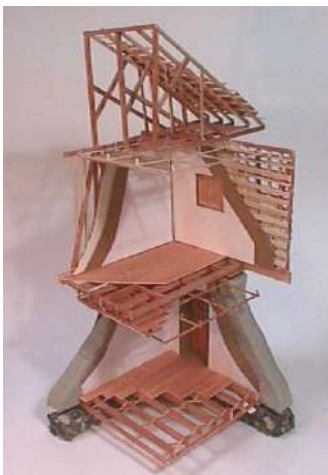
15-Estilo temblorero 1. T1

Se da el inicio, adaptación y primera evolución del estilo temblorero de génesis rural, en el casco urbano de Manizales; es decir, se da la génesis urbana de la cultura sísmica local, manifiesta en los tres (3) primeros estilos tembloreros identificados.

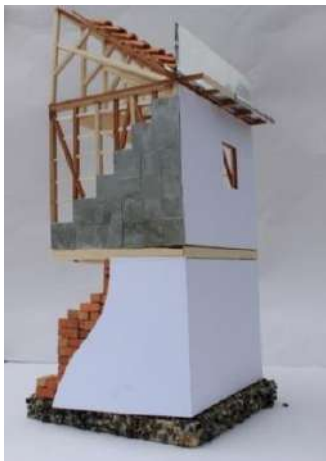
18-Estilo temblorero 5. **T5**.

**T5**- Piso 1: Mampostería (tizón y sogá) – Piso 2: Bahareque metálico.

El denominado Temblorero 4- **T4**, en el área rural así: primer piso en tapias de tierra pisada y segundo piso en bahareque de tabla. Los dos últimos urbanos, con la expresión estilística sofisticada de la arquitectura republicana, por la abundante y ecléctica ornamentación neoclásica de las fachadas: **T5 – T6**.

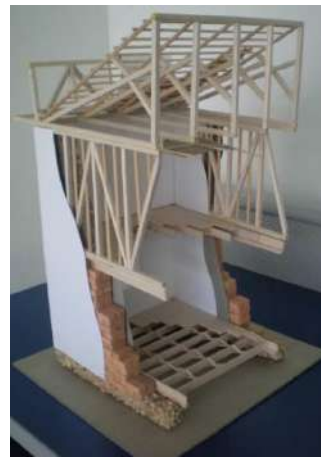
19-Estilo temblorero 6. **T6**.

**T6**- Piso 1: Mampostería (tizón y sogá) – Piso 2: Bahareque encementado.

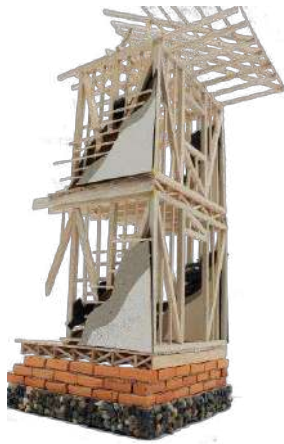
20-Bahareque de tierra

Una posterior evolución o transformación del estilo temblorero genera los denominados bahareques patrimoniales, con el descenso de los segundos pisos de los diferentes bahareques de los estilos tembloreros, hasta el primer piso; con lo cual se configuran unos sistemas constructivos de dos pisos íntegramente en bahareque, con también altísimas cualidades sismorresistentes y de sustentabilidad; enriqueciendo aún más la cultura sísmica y sustentable local y de los cuales se han identificado cuatro (4) de estos sistemas constructivos, denominados por ROBLED. 1993, así: **B1**: bahareque de tierra. **B2**: Bahareque de tabla. **B3**: Bahareque metálico. **B4**: Bahareque encementado.

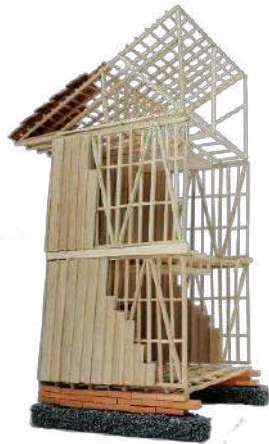
21-Bahareque de tabla

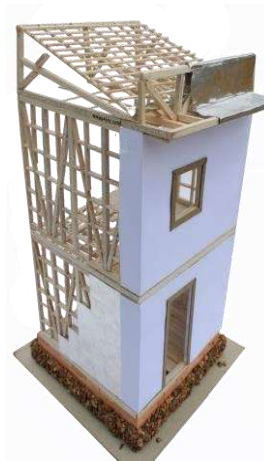
22-Bahareque metálico

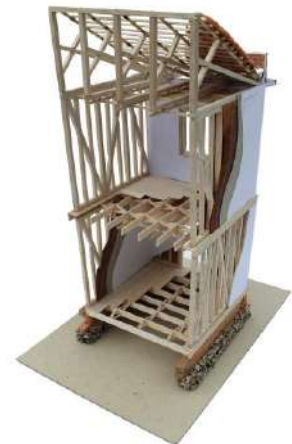
23-Bahareque encementado

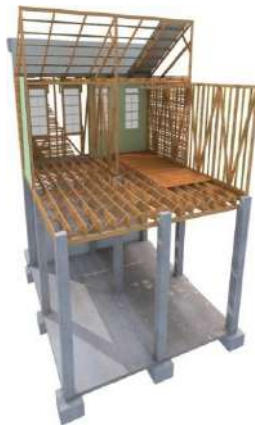
32-Bahareque Mixto

32 -Bahareque encementado sobre columnas de cemento armado. (Manzana 20 – Predio 13)

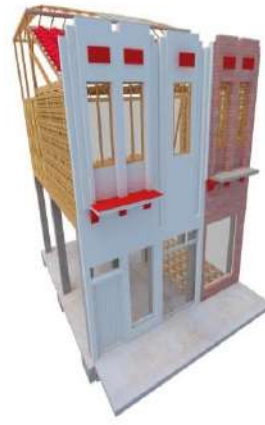
33-Bahareque Mixto

33 -Bahareque encementado con fachada en mampostería sobre columnas de cemento armado. (Manzana 44 – Predio 4).

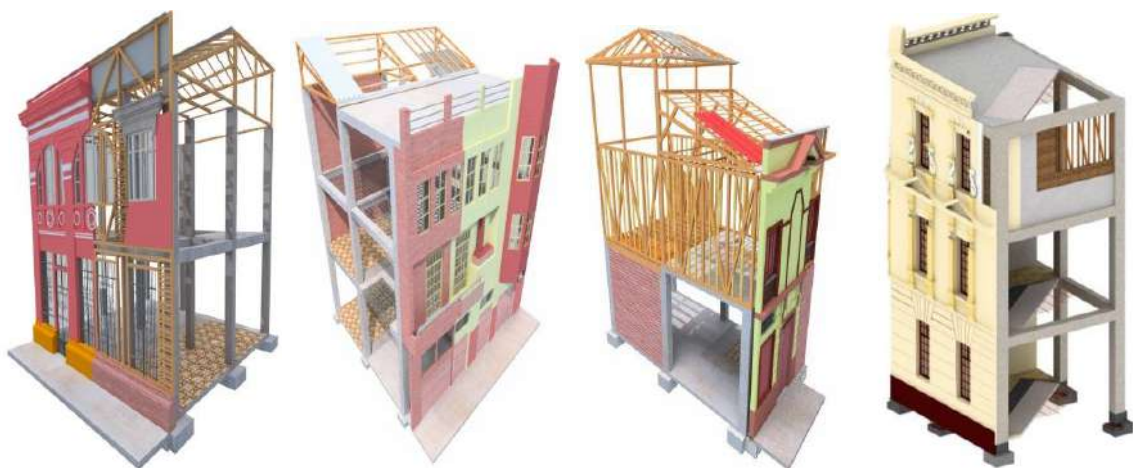
37 -Pórticos de cemento armado, bahareque encementado, mampostería. (Manzana 46 - Predio 2).

38 -Pórticos de cemento armado, mampostería, bahareque encementado. (Manzana 46 - Predio 12).

35- 36- 37- 38 -Cemento Armado (mixto)

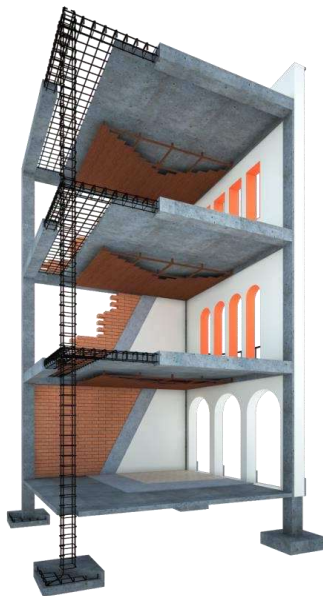
Los techos con terrazas en losas de ferro concreto y/o en estructuras de madera con cubiertas en teja de barro o láminas onduladas de asbesto cemento y la presencia, en algunos casos, de marquesinas vidriadas.

Los cerramientos puertas y ventanas de madera en los edificios más tempranos y cerramientos metálicos en los edificios tardíos con el uso generalizado del vidrio en las fachadas.

39: Sistema constructivo: Ferro Concreto (Transición). Primer Club Manizales (Manzana 121-902)

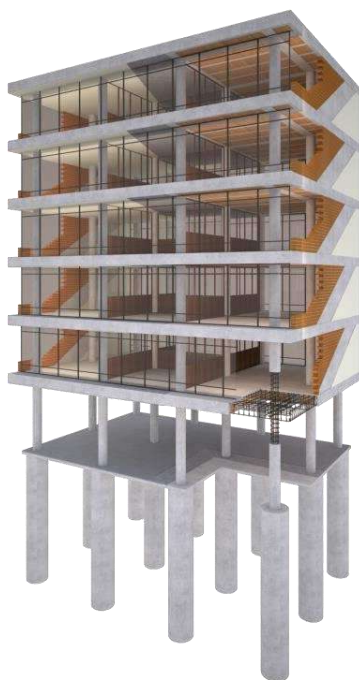
42: Sistema constructivo: Ferro Concreto (Moderno). Antigua Alcaldía – Demolido 2002.

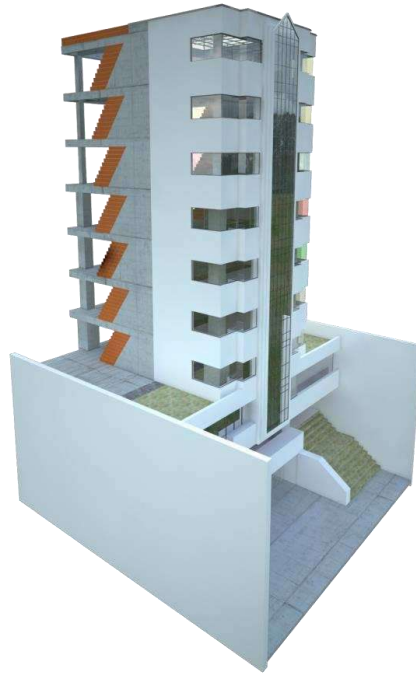
Los edificios en altura de pórticos de Concreto Reforzado construidos bajo la NSR/84, se caracterizan por la tendencia creciente a rigidizar las estructuras, para disminuir los movimientos de las derivas verticales y, por lo tanto, reducir la flexibilidad.

44: Sistema constructivo: Concreto Reforzado (Posmoderno)-NSR/84 – Edificio Cumanday.
