# ESTUDIO DE MICROGRAVIMETRIA Y RESISTIVIDAD ELECTRICA DEL TEMPLO DE LA PARROQUIA MADRE DEL REDENTOR DE SUBA, BOGOTÁ, D.C., COLOMBIA

## STUDY OF ELECTRIC MICROGRAVIMETRY AND ELECTRICAL RESISTIVITY OF THE TEMPLE OF THE PARISH MOTHER OF THE REDEEMER OF SUBA, BOGOTÁ, D.C., COLOMBIA

Hernández O., Esquivel J., (2015): *Estudio de Microgravimetria y Resistividad Electrica del Templo de La Parroquia Madre del Redentor de Suba, Bogotá, D.C., Colombia.*- GEOLOGIA COLOMBIANA, Vol. 40. Bogotá, Colombia. pp. 31-42

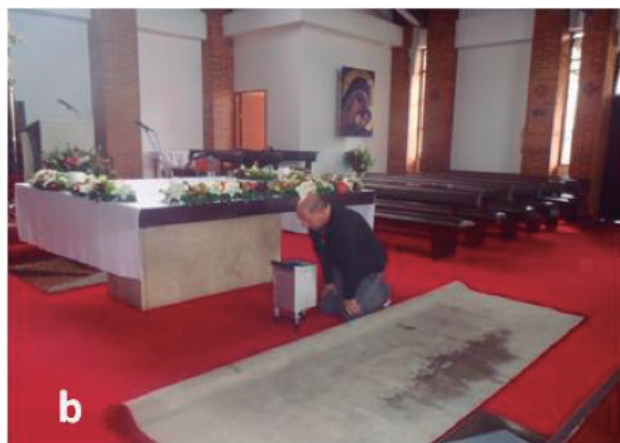
**Figura 2.** Adquisición de datos de microgravimetría mediante una grilla de 1m x 1m (a) en el atrio de la iglesia (b) en el interior del templo.

A partir de los circuitos cerrados utilizando la base de campo trasladada al templo Madre del redentor de Suba, se calculó la precisión del cierre de circuitos de medición, en miligales y se asignaron los valores absolutos de gravedad observada a las mediciones relativas de gravedad instrumental de campo con los valores oficiales de la Red gravimétrica Nacional (IGAC, 1998, Tabla 1). A partir de los datos de coordenadas X y Y se elaboró el mapa de la ubicación de las estaciones de gravimetría con un total de 323 estaciones realizadas mediante perfiles perimetrales al templo (**Figura 2a**) y retículas o grillas de medida en los sectores del Atrio y Nave Central del templo (**Figura 2b**).

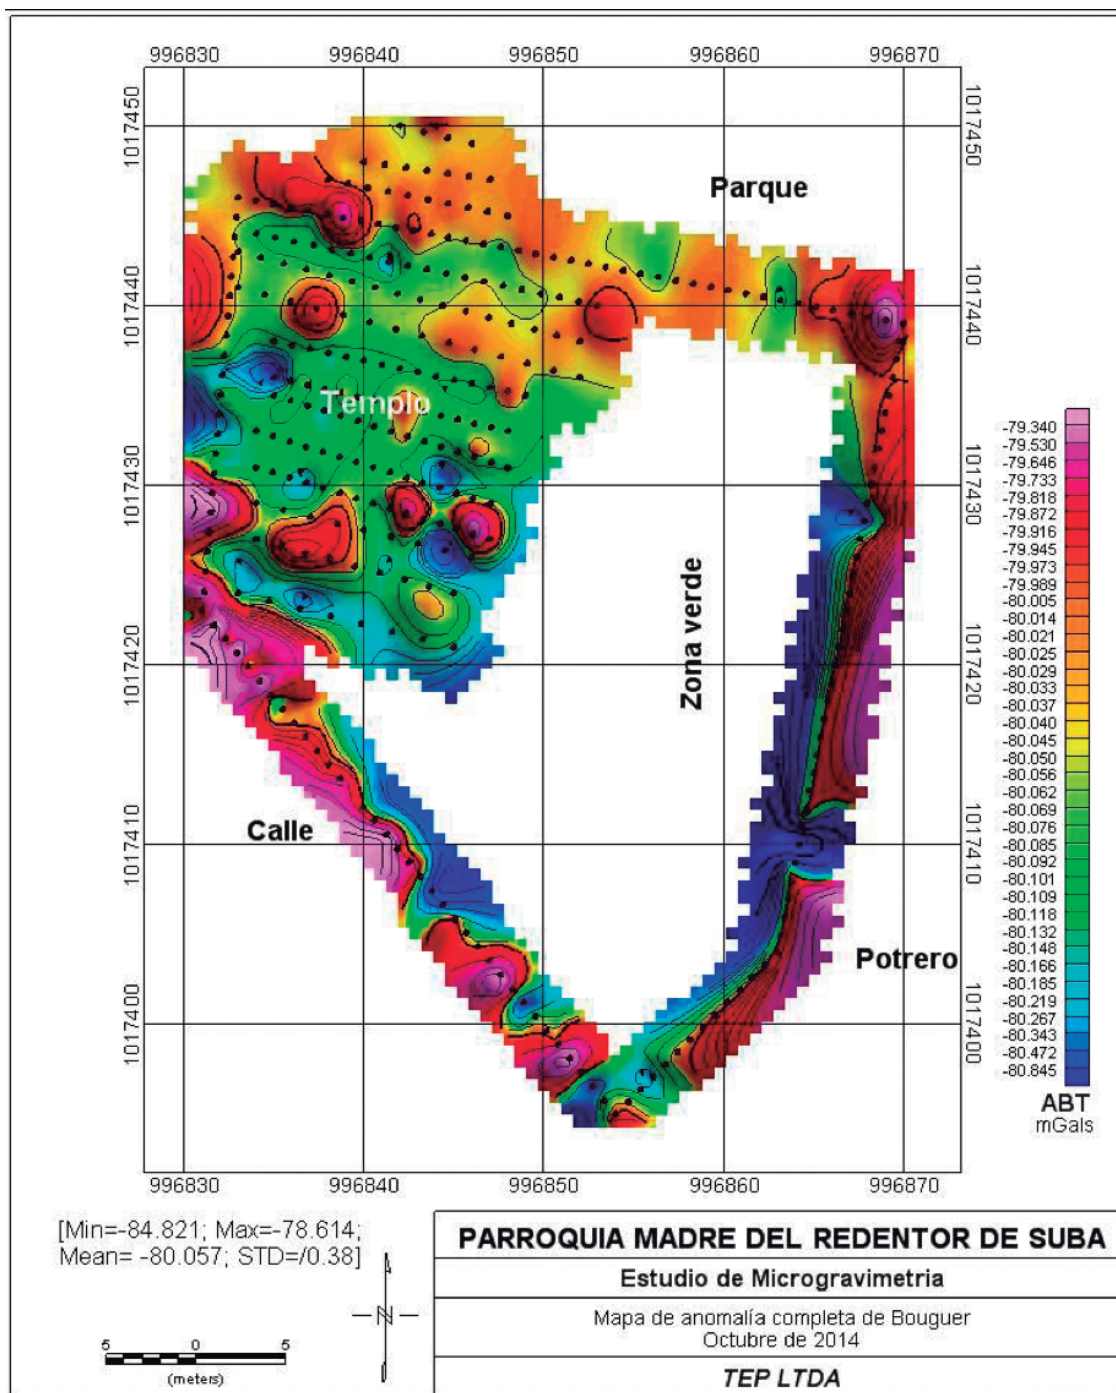
A partir de los datos corregidos de gravimetría se elaboró el mapa de anomalía de Bouguer (**Figura 3**) en el cual presenta valores entre -84.02 mGals y -78.614 mGals, con un valor promedio de -80.057 mGals y

**Figura 3.** Mapa de anomalía completa de Bouguer utilizando una densidad de reducción de 2.67 gr/cm<sup>3</sup>. Los tonos azul oscuro demarcan zonas de relativa menor densidad en el subsuelo del templo.

desviación estándar de 0.38 mGals. El rango de valores de Anomalia de Bouguer total es de 5.406 mGals. En este mapa se aprecia la homogeneidad en los valores de gravimetría del templo con respecto a las anomalías gravimétricas negativas de las zonas de vacío presentes en las alcantarillas. Hay leves variaciones de la densidad en el subsuelo, sin embargo, las anomalías negativas presentan un valor muy bajo comparativamente, por lo que se descarta que estén asociadas a la presencia de cavidades o agujeros en el subsuelo en los sitios que han presentado deterioro en los pisos del templo.

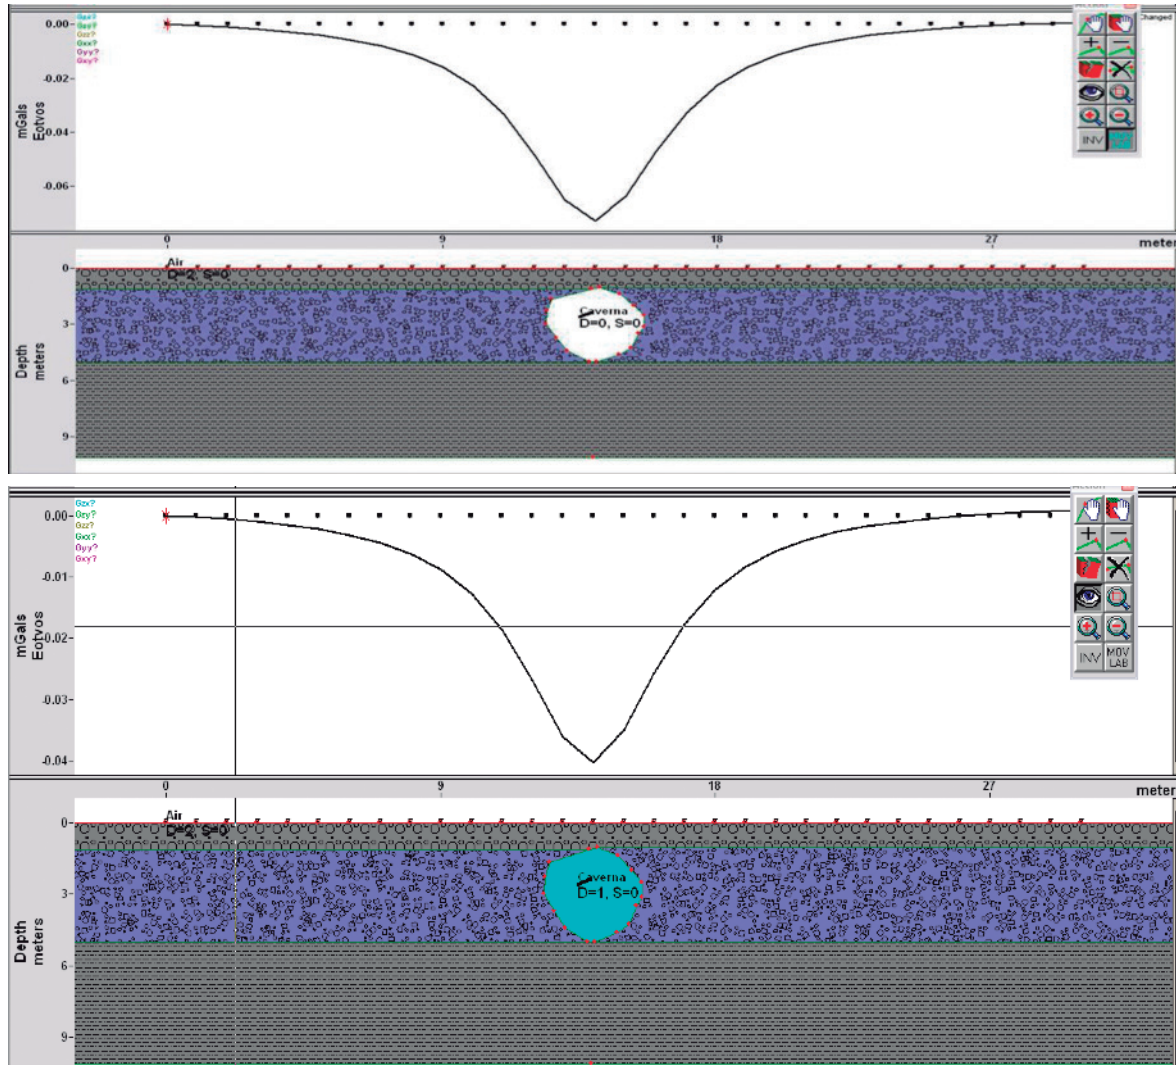
Para apoyar la interpretación de resultados se elaboraron modelos directos de la respuesta gravimétrica de una cavidad o caverna localizada dentro de los primeros 5m del subsuelo de material inconsolidado de  $2.0 \text{ gm/cm}^3$  y con un diámetro de 4m y rellena de aire ( $0.0 \text{ gm/cm}^3$ ; **Figura 5a**) y rellena de agua ( $1.0 \text{ gm/cm}^3$ ; **Figura 5b**) a

lo largo de un perfil de 30m de longitud, con distancia entre estaciones de 1m y una cobertura sedimentaria superior de 1m de espesor. La anomalía negativa obtenida tiene una depresión con máxima amplitud de  $-0.08 \text{ mGals}$  en cavernas con aire y de  $-0.04 \text{ mGals}$  en cavernas rellenas de agua.

**Figura 5.** Moldeamiento directo de una cavidad dentro de un material de relleno cuaternario, con aire (gráfico superior) y saturada de agua (parte inferior). Claramente, se generan anomalías gravimétricas negativas asociadas a la cavidad.

Con base en los resultados del modelamiento directo de cavidades es posible establecer que las principales anomalías negativas que se han detectado en el estudio corresponden a la respuesta de las alcantarillas ubicadas en la parte oriental del templo, a lo largo del camino peatonal que comunica con el parque. Estas anomalías presentan una diferencia superior a  $-6.0 \text{ mGals}$ . Una segunda anomalía negativa se ubica en vecindades de un desagüe de la vía al sur del templo.

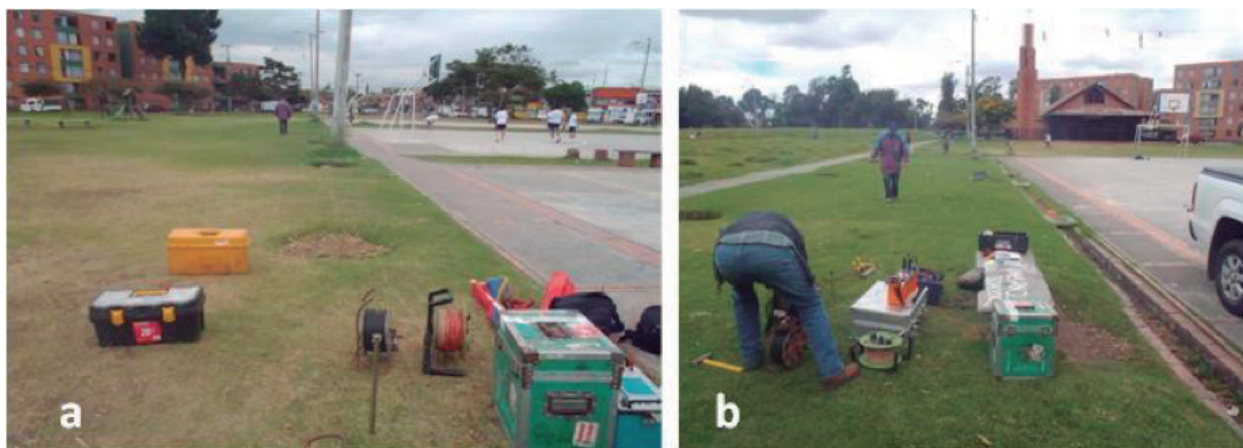
En la adquisición de datos de resistividad tanto los SEV 1 a SEV 3, se utilizó el equipo digitales de resistividad eléctrica Syscal Júnior, de fabricación francesa, (**Tabla 2; Figura 6**), el arreglo de electrodos para el SEV fue de tipo Schlumberger con abertura de electrodos de corriente entre 1.5 y 100 m de AB/2. Los Sondeos eléctricos verticales se realizaron en tres localidades al Noreste del templo

**Figura 6.** Adquisición de datos de resistividad eléctrica en las zonas verdes contiguas al templo mediante Sondeos Eléctricos Verticales y tomografía eléctricas mediante el arreglo Wenner - Schlumberger (a) vista hacia el Oeste (b) vista hacia el Este.

una penetración promedio de  $15\text{m}$  de profundidad en una extensión entre  $80\text{m}$  (perfil 1) y  $100\text{m}$  (perfiles 2 y 3). Los perfiles de tomografía eléctrica se realizaron en las zonas verdes al norte y oriente del templo, con longitudes entre  $80\text{m}$  y  $100\text{m}$  y penetración en los primeros  $30\text{m}$  (**Tabla 3; Figura 6**).
