Sistemas constructivos y patologías básicas en la historia arquitectónica de Manizales para la gestión del riesgo por sismos.

BAHAREQUE – CULTURA SÍSMICA LOCAL EN MANIZALES

JOSE FERNANDO MUÑOZ ROBLEDO

Mayo 15 de 2015

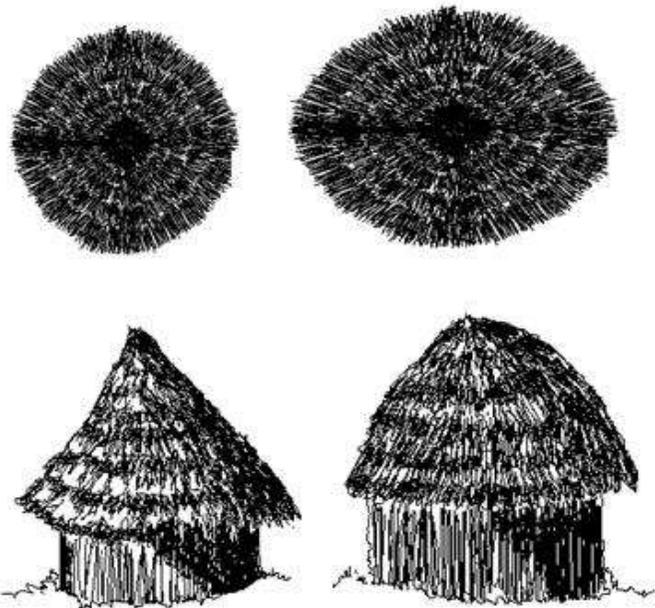
1.Vivienda Indígena Prehispánica

Las viviendas **Quimbaya** con formas “redondeadas u ovaladas” con techos “cónicos u arqueados”.

Construidas en materiales naturales del lugar: cañas (bambú guadua), maderas y cubiertas vegetales.

Técnica constructiva similar a la Vara en Tierra pre fundacional.

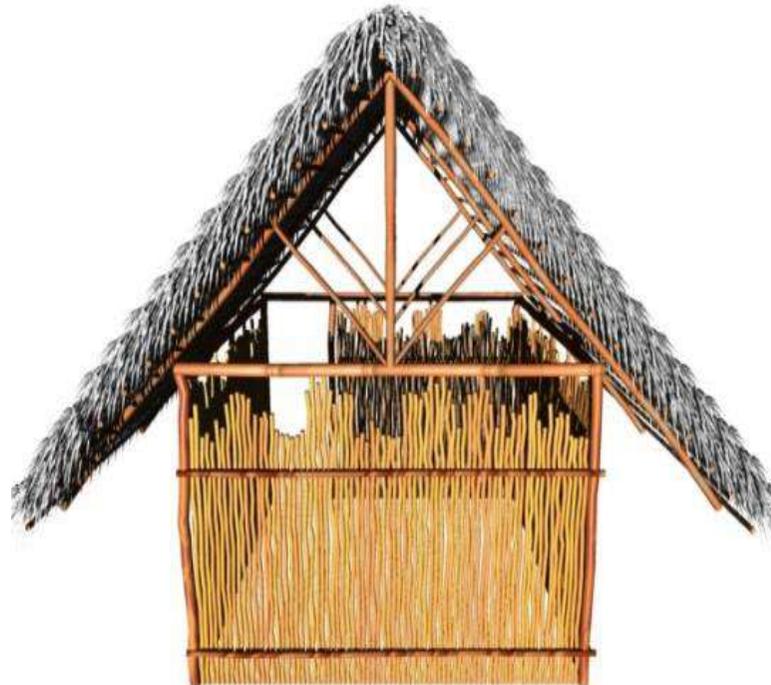
3.Vara en Tierra

Joaquín Arango R. ***“levantó un espacioso rancho de vara en tierra, lo envigó con maquenques y le puso por techumbre astillas y coca de palma de chonta”.***

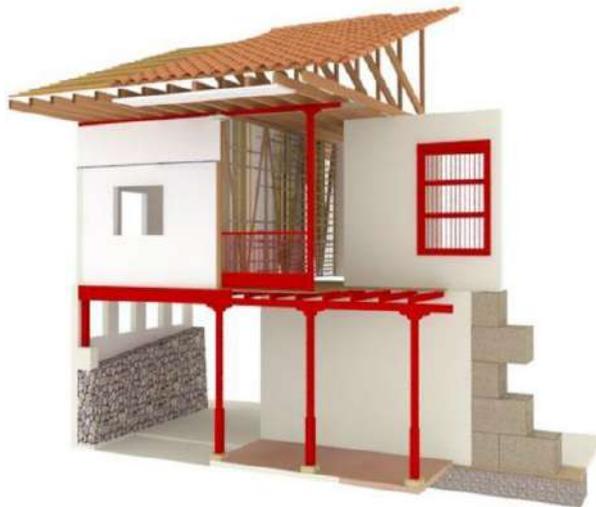
4. Estilo Temblorero/ B. Tierra - Rural
Casa Finca La Fonda - La Mansión

Primer piso: Tapias de tierra pisada,

rígido y pesado: absorbente de energía sísmica.

Segundo piso: Bahareque de tierra.

flexible y liviano: disipantes de energía sísmica.

Entrepiso encadenado en madera.

Techo en estructura de madera y guadua con alero y teja de barro.

Patologías básicas estilo temblorero rural.

Fundaciones: zarpas ciclópeas - humedades x capilaridad.

Estructura: P1-mampostería simple en tapias de tierra pisada.

Entrepiso: simplemente apoyado – discontinuidad estructural.

Techo: pesado - simplemente apoyado.

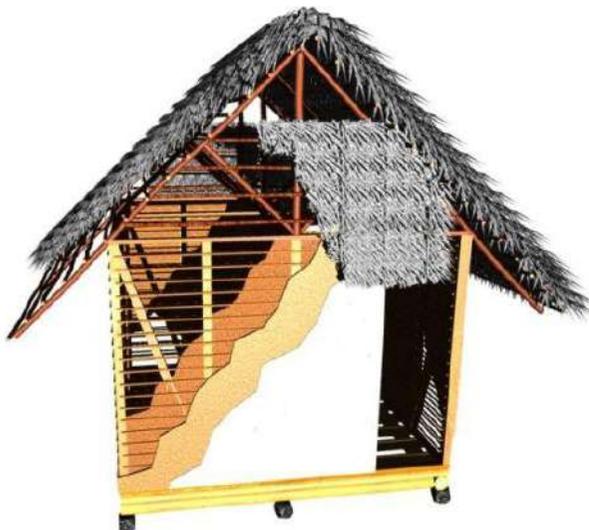
5. Bahareque Fundacional

Según Manuel Grisales, las casas: *“eran de bahareque y con techo de cáscaras de cedro u hojas de yarumo...”*

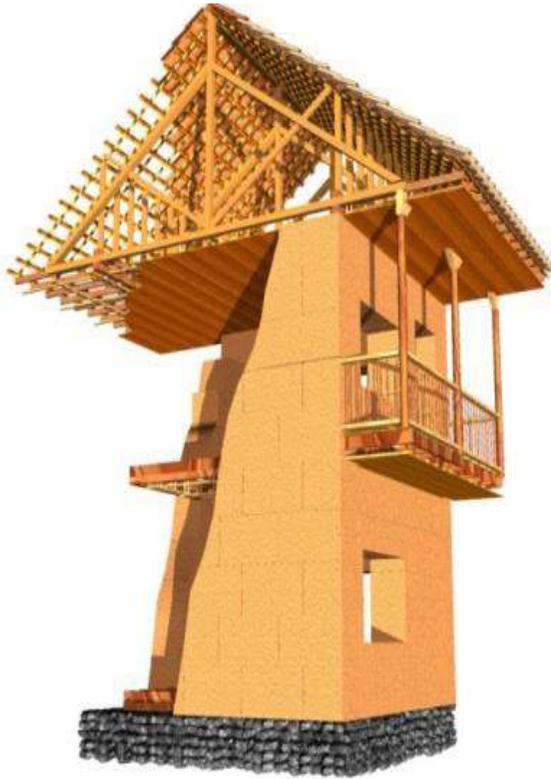
6. Tapias de Tierra Pisada

Ciudad semi destruida por **terremotos** al final de esta época.

Iglesia de la Enea: devastada por incendio 24/12/2010–
Requiere diagnóstico y proyecto de restauración.

Patologías básicas tapias de tierra pisada.

Fundaciones: zarpas ciclópeas -humedades por capilaridad.

Estructura: P1 y P2- mampostería simple en tapias de tierra pisada.

Entrepiso: simplemente apoyado – discontinuidad estructural.

Techo: pesado y simplemente apoyado.

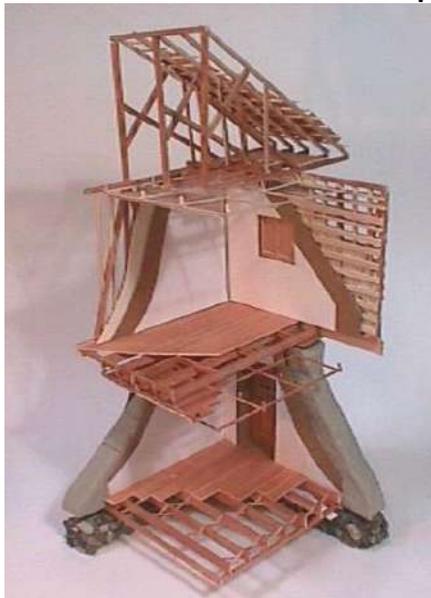
ESTILO TEMBLORERO 1: **T1**

T1- P1 Tapias (reutilizadas u obra nueva) – P2 Bahareque de tierra.

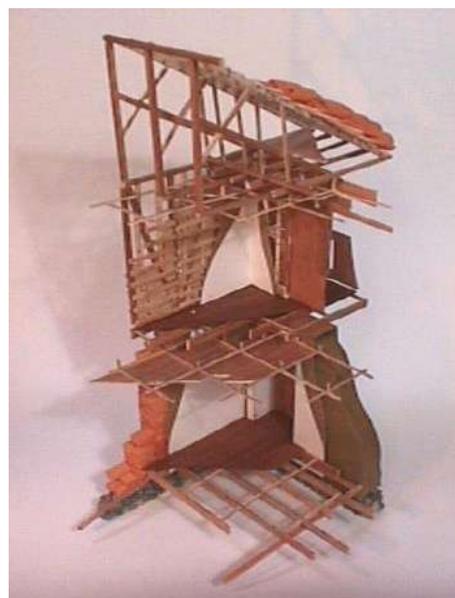
ESTILO TEMBLORERO 2: **T2**

T2- P1 Tapias & Mampostería simple T&S – P2 Bahareque de tierra.

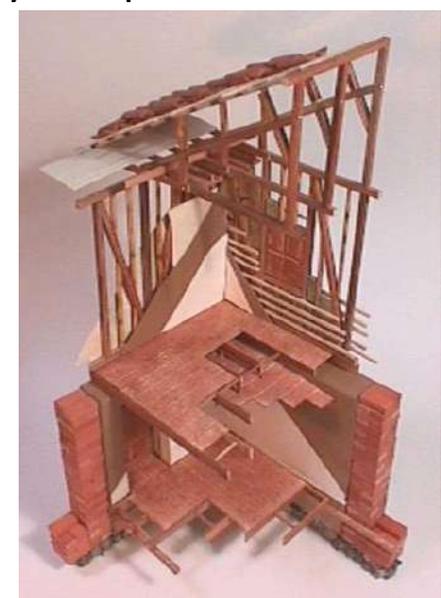
ESTILO TEMBLORERO 3: **T3**

T3- P1 Mampostería simple T&S – P2 Bahareque de tierra

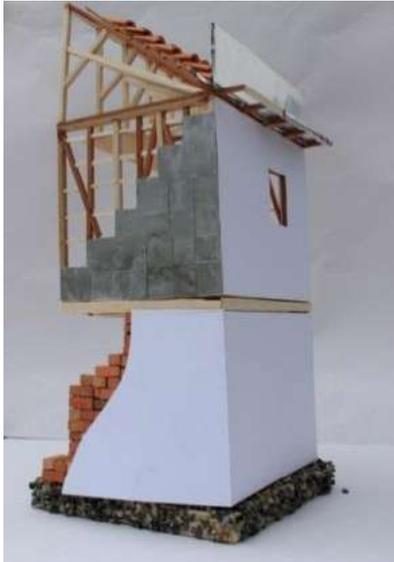
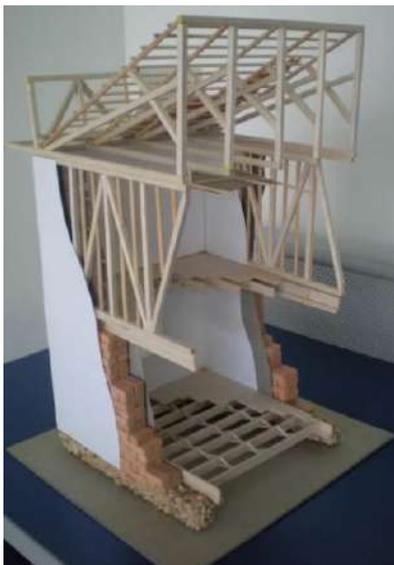
9. Estilo Temblorero/ B. Metálico

Primer piso: Mampostería simple T&S.
Entrepiso en madera.

Segundo piso: Bahareque metálico y/o Bahareque encementado.

Techo en estructura de madera y guadua con ático y teja de barro.

10. Estilo Temblorero/ B. Encementado

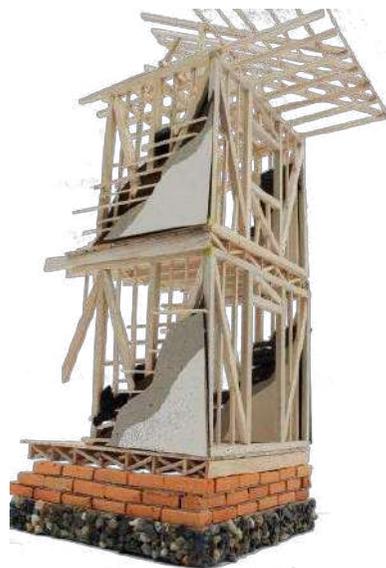
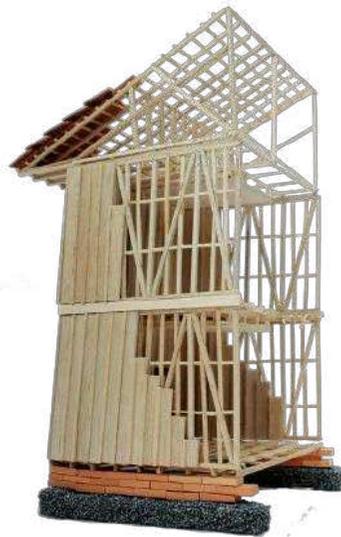
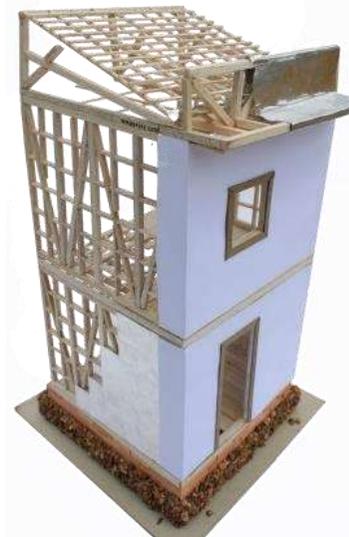
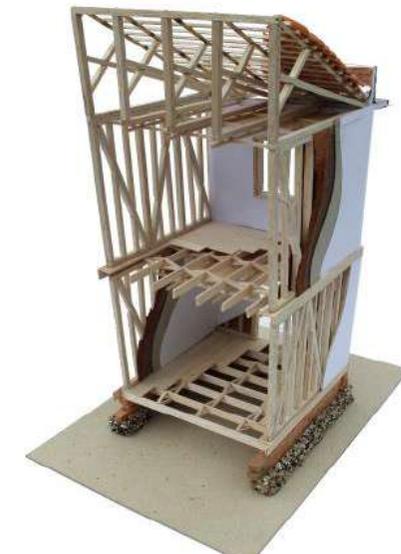
Evolución del Estilo Temblorero: las estructuras de bahareque de los segundos pisos, descienden hasta los primeros pisos, configurando unas arquitecturas íntegramente en madera y (bambú) guadua; se protegen de la humedad con zócalos de mampostería de ladrillo, generando los hoy denominados Bahareques Patrimoniales, también tembloreros: *“Bahareque de: Tierra, Tabla, Metálico, Encementado”*. ROBLED0.1993.

11. Bahareque de Tierra

12. Bahareque de Tabla

13. Bahareque Metálico

14. Bahareque Encementado

Patologías básicas bahareques patrimoniales. (Atendidas por Decreto 052/2002)

1-Fundaciones no sismo resistentes: zarpas en concreto ciclópeo o, concreto simple y, sobre cimientos en mampostería simple pega soga.

2-Sobre pisos y entrepisos o diafragmas simplemente apoyados: ausencia de anclajes.

3-Discontinuidad estructural entre fundaciones, entrepisos o diafragmas y, marcos estructurales de madera y guadua.

4-Cubiertas pesadas en teja de barro, generadoras de esfuerzos dinámicos horizontales extremos.

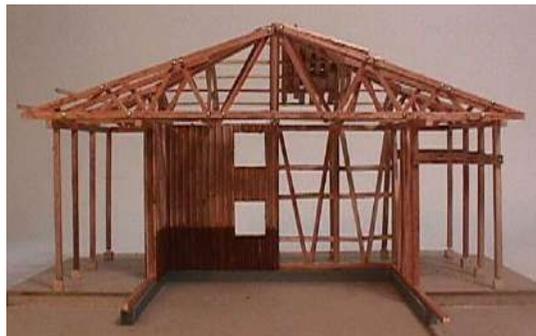
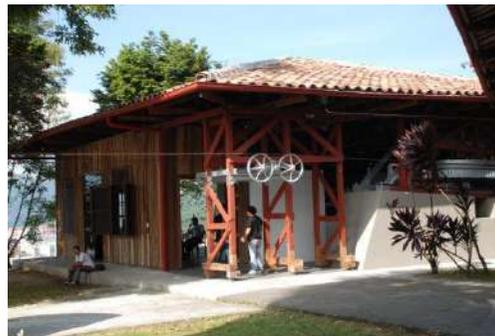
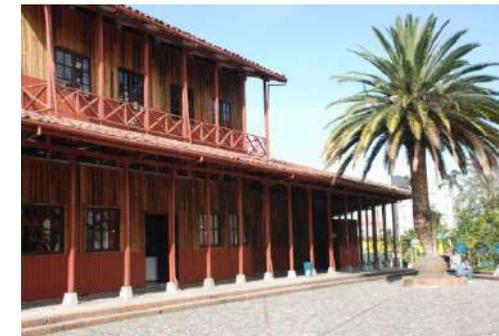
20. Modelo constructivo El Cable

21. Sala de Máquinas

22. Bodega

Uniones empernadas tipo Cable + nudos rellenos con concretos delgados + cortes para las diferentes uniones de la estructura en guadua = Uniones empernadas tipo Simón Vélez (utilizadas en arquitecturas posmodernas y contemporáneas de guadua con uniones empernadas).

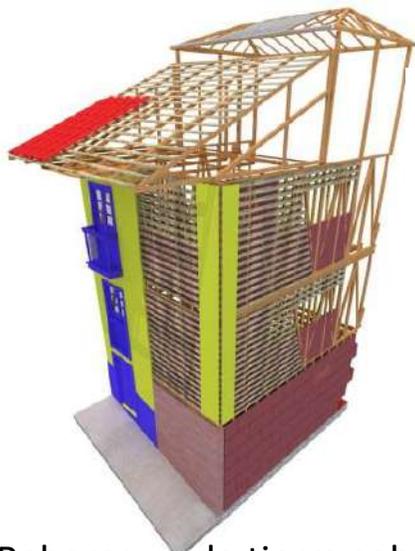
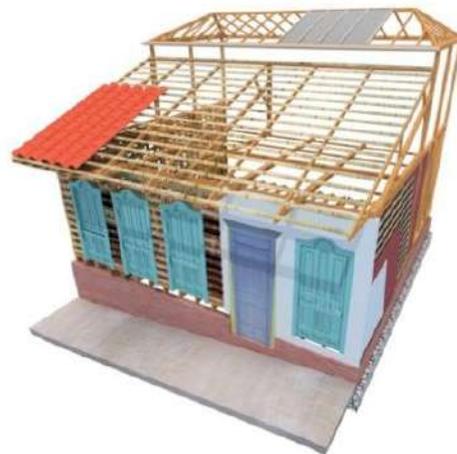
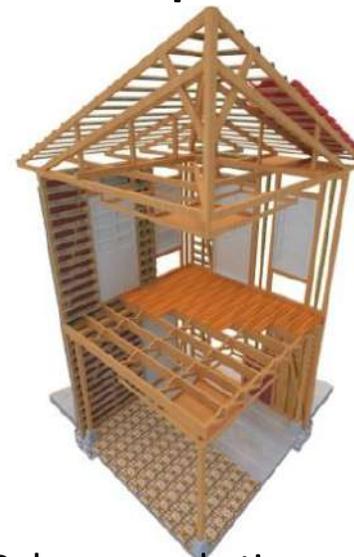
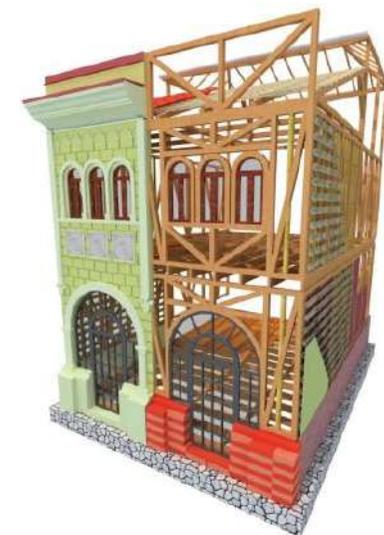
24. Bahareque de tierra sobre tapias de tierra pisada

25. Bahareque de tierra

26. Bahareque de tierra sobre columnas de madera

27. Bahareque de tierra encementado

Patologías básicas neo-temblorero y bahareque Centro Histórico.

Similares a las de los estilos tembloreros y bahareques patrimoniales, de la época anterior.

Intervenciones antrópicas: algunas bien orientadas posibilitan extender la conservación.

Por otro lado, el abandono o los usos no adecuados, la carencia de mantenimiento, la des configuración arquitectónica y aún peor estructural; han sido inclusive causales con las que se ha justificado la demolición de algunas de estas joyas arquitectónicas.

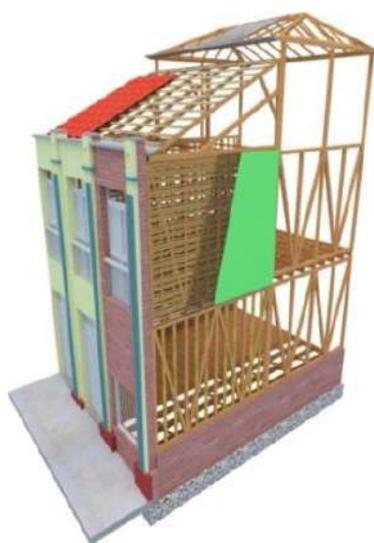
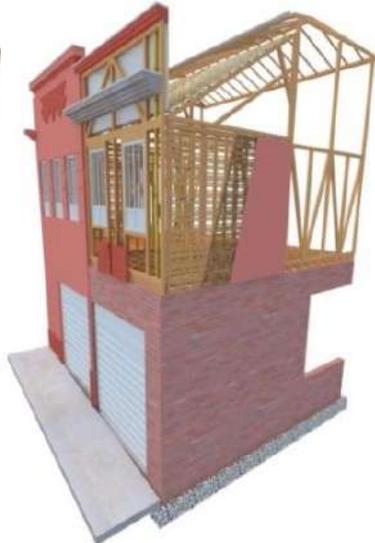
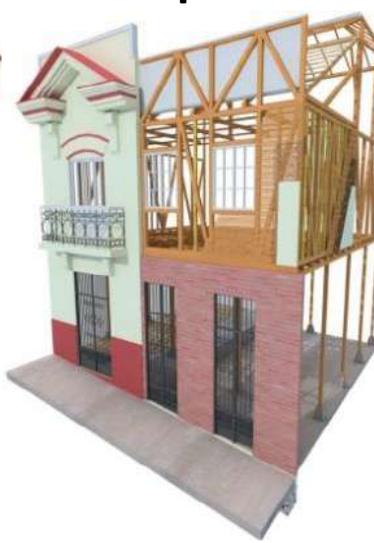
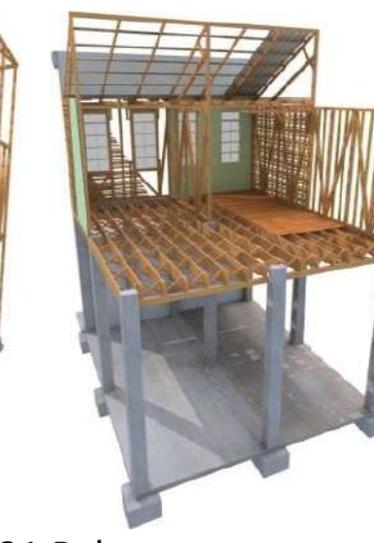
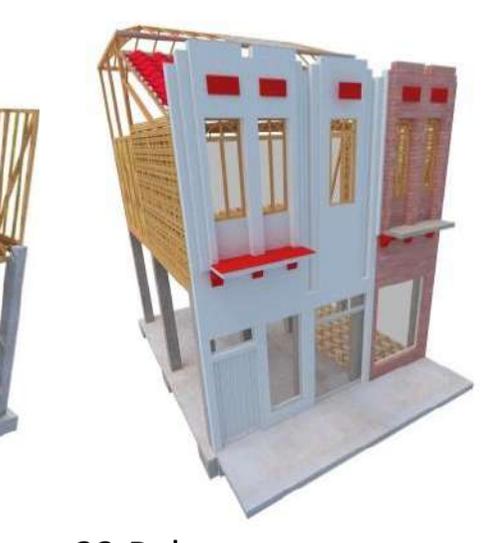
28. Bahareque encementado con fachada en mampostería

29. Bahareque encementado y mampostería

30. Bahareque encementado y mampostería sobre columnas de madera

31. Bahareque encementado sobre columnas de cemento armado

32. Bahareque encementado sobre columnas de cemento armado con fachada en mampostería

Patologías básicas bahareque intervenido Centro Histórico.

Intervenciones antrópicas erróneas, lo cual aún ocurre: con la idea de modernizar las arquitecturas genéricas de bahareque, livianas, flexibles pero ante todo sismo resistentes, se mezclan anti técnicamente con material; algunos de los componentes constructivos se cambian de bahareque a mamposterías simples de ladrillo macizo, cimientos y columnas aisladas de cemento armado sin vigas de amarre, losas de cemento armado sobre muros de bahareque para entre pisos y terrazas, etc.

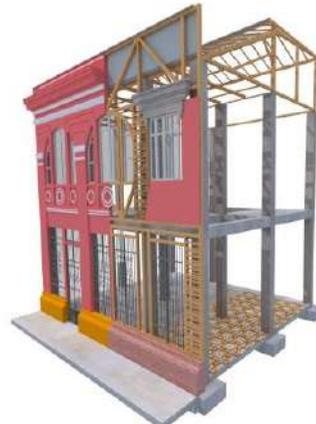
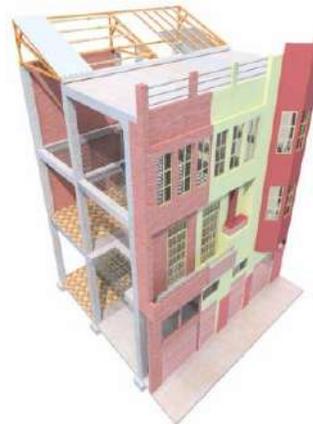
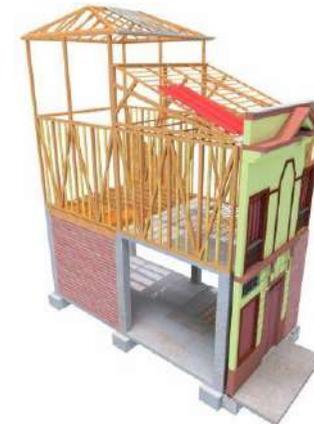
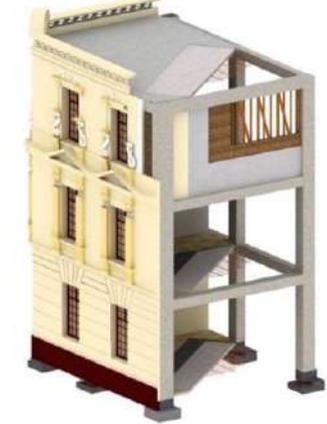
34. Pórticos de cemento armado y bahareque encementado

35. Pórticos de cemento armado y mampostería

36. Pórticos de cemento armado, bahareque encementado y mampostería

37. Pórticos de cemento armado, mampostería y bahareque encementado

Patologías básicas cemento armado Centro Histórico.

Insipiente tecnología del cemento armado – Estándares internacionales Vs. Técnicas locales.

Fundaciones: zapatas aisladas de cemento armado carentes de vigas de fundación.

Estructuras: pórticos con dimensiones y refuerzos estructurales mínimos – flexibles en derivas.

Entrepisos: muchas veces mixtos – rígidos en losas de cemento armado + flexibles en madera.

Cerramientos: mamposterías simples de ladrillo adheridas a la estructura + bahareque encementado.

Techos: muchas veces mixtos – terrazas con losas de cemento armado – cerchas de madera y teja de barro – láminas onduladas metálicas y, vestíbulos con marquesinas vidriadas.

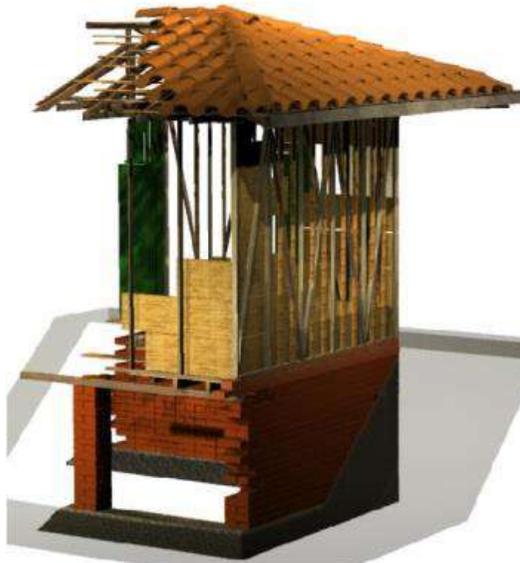
40. Chipre Viejo

Un piso: bahareque de tierra hueco - transformado a bahareque encementado (fachadas).

Sobre piso en madera.

Techo con alero: estructura de madera y teja de barro – láminas AC.

Patologías básicas bahareque de transición.

Fundaciones: zarpas concreto ciclópeo –sobre cimientos en Mampostería simple y machones T&S.

Sobre piso: simplemente apoyado – discontinuidad estructural.

Techo: pesado - simplemente apoyado – cambiados a láminas AC.

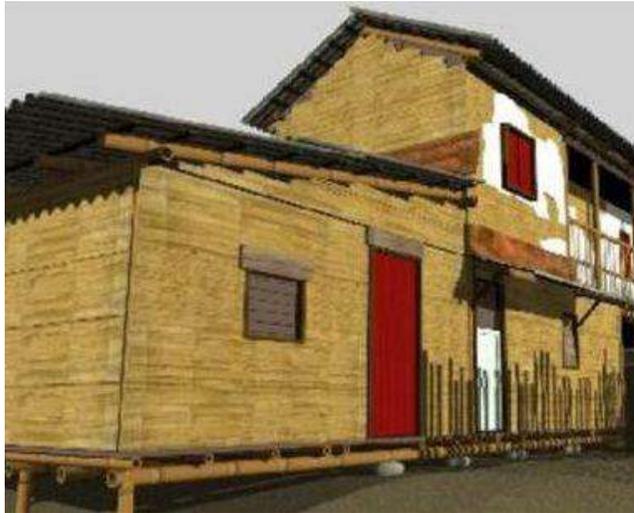
43. Bahareque de Invasión

Hábitat popular: Génesis – Apropiación – Transformación: por auto construcción.

Construcciones básicas auto construidas + materiales reciclados.
Estructura: **“palafitos de ladera”** de guadua y madera sobre piedras aisladas = Bahareque de invasión.

Techos: estructura de guadua - láminas zinc y/o AC- otras.

Patologías básicas bahareque de invasión.

Construcciones precarias: técnica y espacial.

“Modernización”: transformación a bahareque intervenido o, mixto con material.

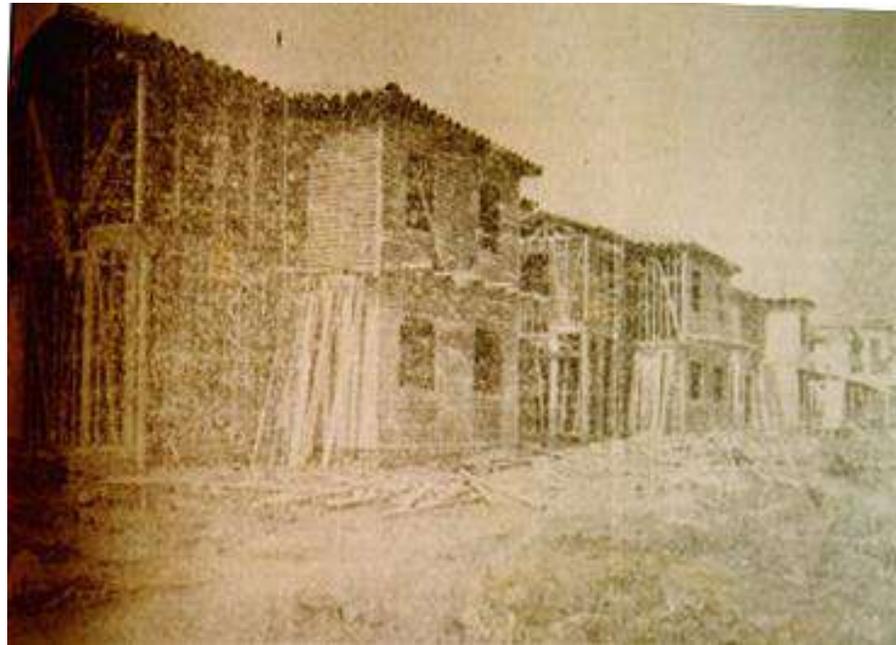
44.Barrio Lleras

Inicialmente combinación de materiales nuevos (ferro concreto y ladrillo) con tradicionales (bahareque) - Barrio Lleras 1939.

Posteriormente estructuras de **muros cargueros en mampostería simple de ladrillo tipo Tablazo**, pega S. Chipre Nuevo & La Francia.

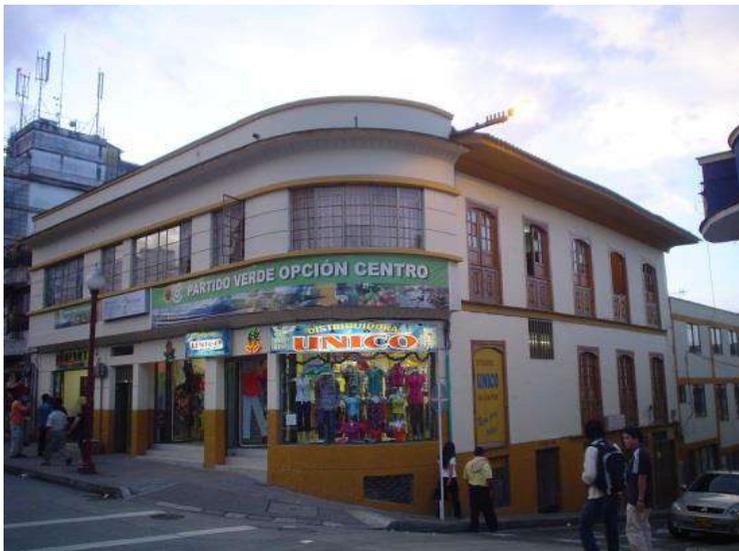
49. Bahareque y Material

Edificios pre existentes en bahareque + fachadas nuevas (retrocedidas x ensanche) en material.

Patologías básicas bahareque encementado y material moderno.

Arquitecturas genéricas de bahareque, liviano, flexible y sismo resistente - se modernizan con nuevas fachadas de material, pesado, rígido y no sismo resistente, en mampostería simple de ladrillo tipo Tablazo pega S. Confinamientos mínimos de ferro concreto.

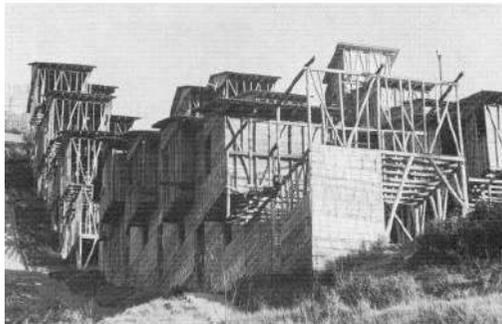
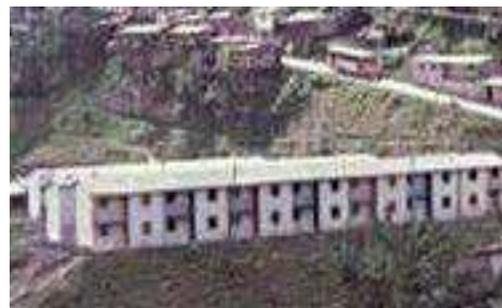
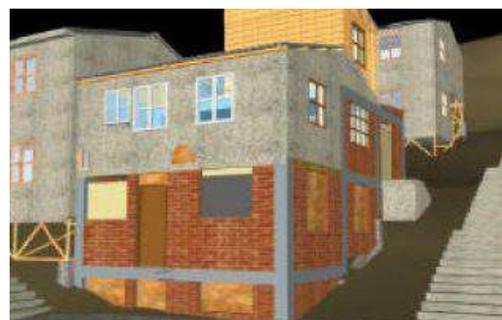
71. Barrio Malhabar

72. Barrio Holanda

73. Barrio El Encuentro

Se desarrollan en bahareque encementado (guadua) - sistematización espacial y constructiva en 2 y 3 pisos, acomodados a la topografía.

Fundaciones: sobre cimientos en mampostería - losas flotantes en CR – vigas con dados de cimentación en CR y sobre cimientos palafíticos.

Estructuras: continuas = muros estructurales en bahareque encementado: Marcos estructurales de madera y guadua, revestidos con esterilla y mallas, con revoques de arena y cemento.

Entrepisos: madera – losas delgadas de concreto (Malhabar II).

Techos: madera y cubiertas AC.

Patología básica bahareque encementado posmoderno (Antrópicas):

En vivienda popular de tecnologías alternativas al material, caso bahareque encementado; la participación de los habitantes en procesos de apropiación cultural y tecnológica, es fundamental para la **conservación** en el tiempo; si no, se impone el mito del material = inmediata y anti técnica **transformación** a material.

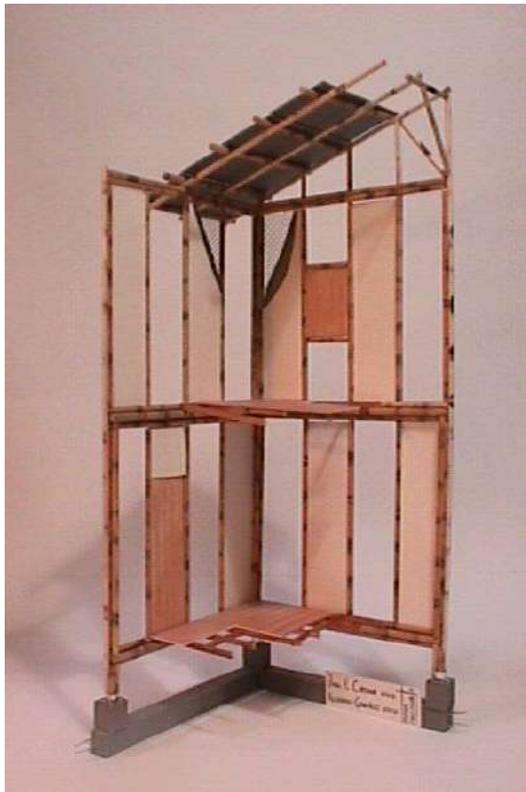
77. Barrio La Divina Providencia

Fundaciones: Dados aislados – viga T y pedestales redondeados en concreto reforzado + platinas anclaje metálicas.

Estructuras: puntuales o porticadas - columnas o pie derechos en guadua dobles o, madera cuádruples pié de amigos, ensambles y laminados; uniones empernadas tipo cable y/o tipo Simón Vélez; tensores.

Entrepisos: guadua y madera, bambú chusque + losa de concreto reforzado.

Muros: bahareque tendinoso encementado.

Techos: guadua + AC; guadua + base malla y mortero + teja.

Redes: eléctricas e hidro sanitarias – sobre puestas.

Patologías básicas madera y/o guadua con uniones empernadas posmoderno. “estructuras sismo resistentes”.

Fundaciones: dados aislados no confinados.

Estructuras: guadua expuesta a intemperie = deterioro rápido.

Muros: revestimientos dobles en bahareque encementado = + peso.

Techos: cubiertas pesadas = sobre esfuerzos horizontales por sismos.

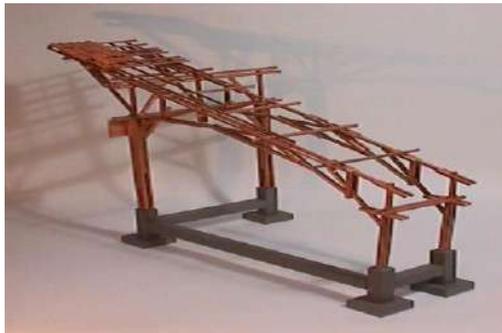
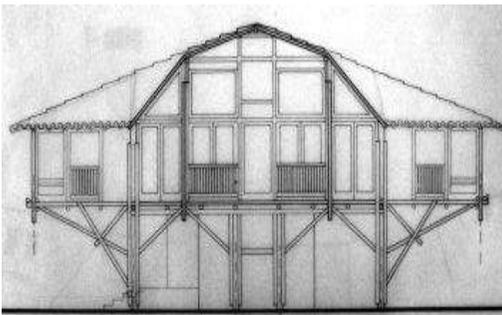
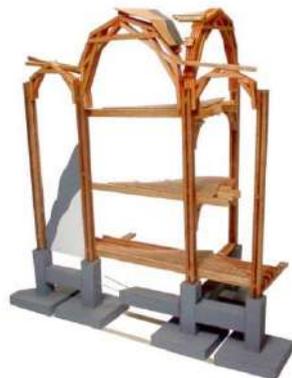
74. Estación Normandía

75. Casa Salazar

76. Casa Villegas

Re interpretan, apropiadamente, la tecnología inglesa de la **antigua Estación El Cable = estructuras puntuales** en pórticos o pié derechos de madera con cerchas planas y uniones empernadas: (nuts & bolts) tuercas & pernos + arandelas en hierro fundido; se asemeja pero difiere de la tradición constructiva de la cultura sísmica local de las arquitecturas patrimoniales tembloreras y de bahareque.

Fundaciones: zapatas, vigas, pedestales CR + platinas anclaje metálicas.

Estructuras: puntuales o porticadas - columnas o pie derechos simples o agrupados, pié de amigos, ensambles y laminados; uniones empernadas.

Entrepisos: madera con encadenados.

Muros: variados – madera/vidrio – bahareques encementado/metálico.

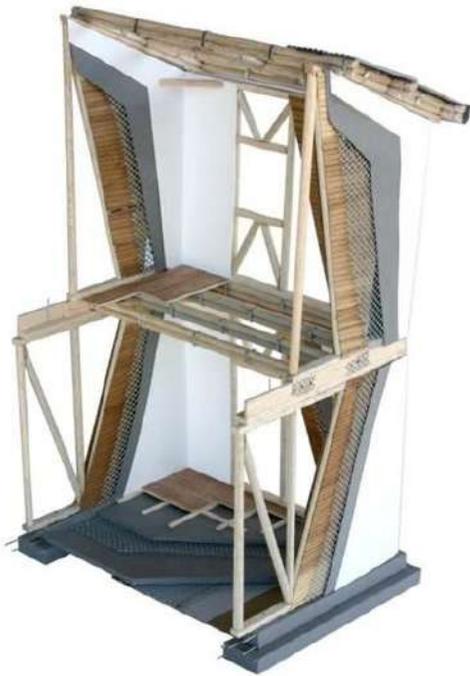
90. Bahareque
Encementado
Decreto 052/2002

2- Diafragmas y muros en bahareque encementado con anclajes metálicos con continuidad estructural desde las fundaciones.

3-Cubiertas livianas para prevenir esfuerzos dinámicos horizontales extremos.
