# RECONOCIMIENTO DE MATERIALIDAD Y USO

TRABAJO FINAL DE MAESTRIA

Proyecto de restauración de una casa del siglo XIX en el Centro Histórico de Bogotá, declarada como Bien de Interés Cultural

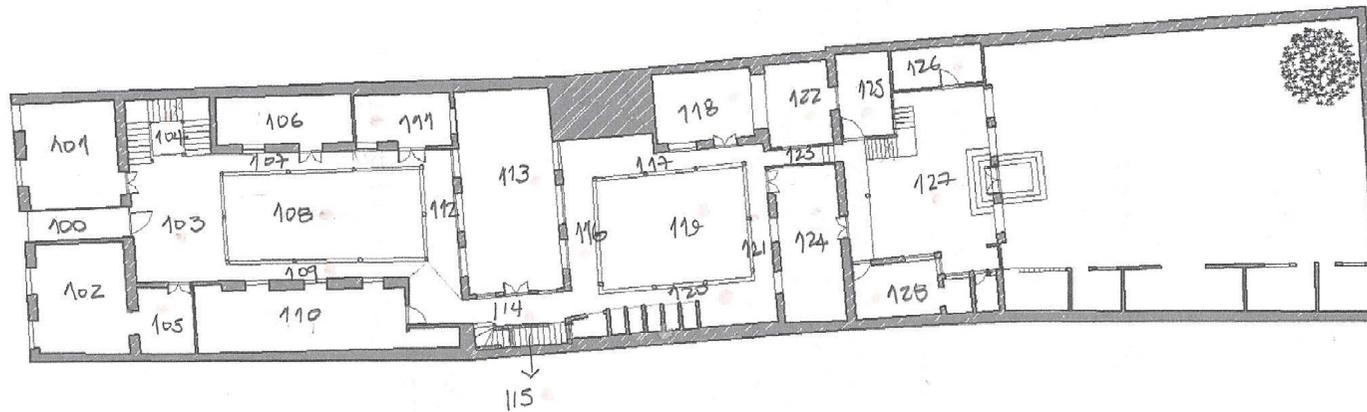
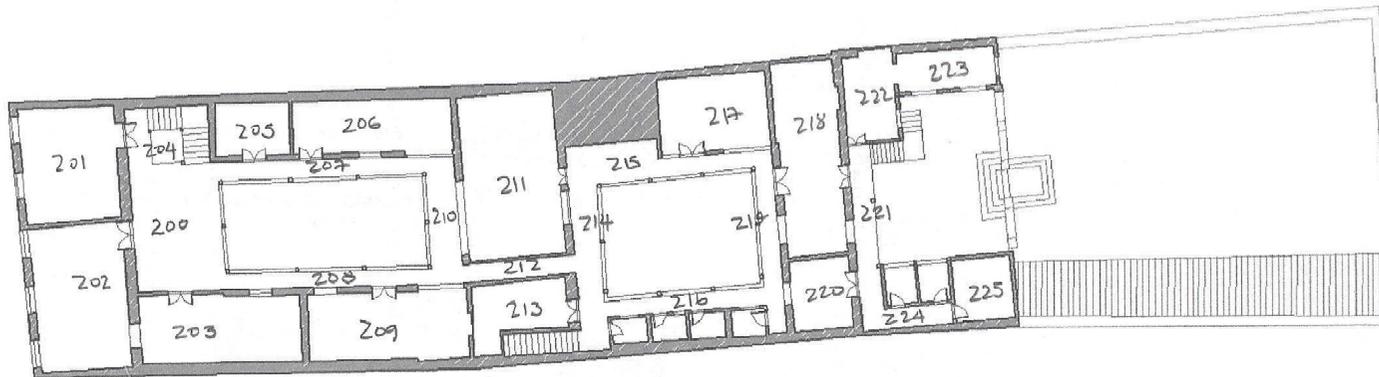
Numeración de espacio del levantamiento arquitectónico primer y segundo piso

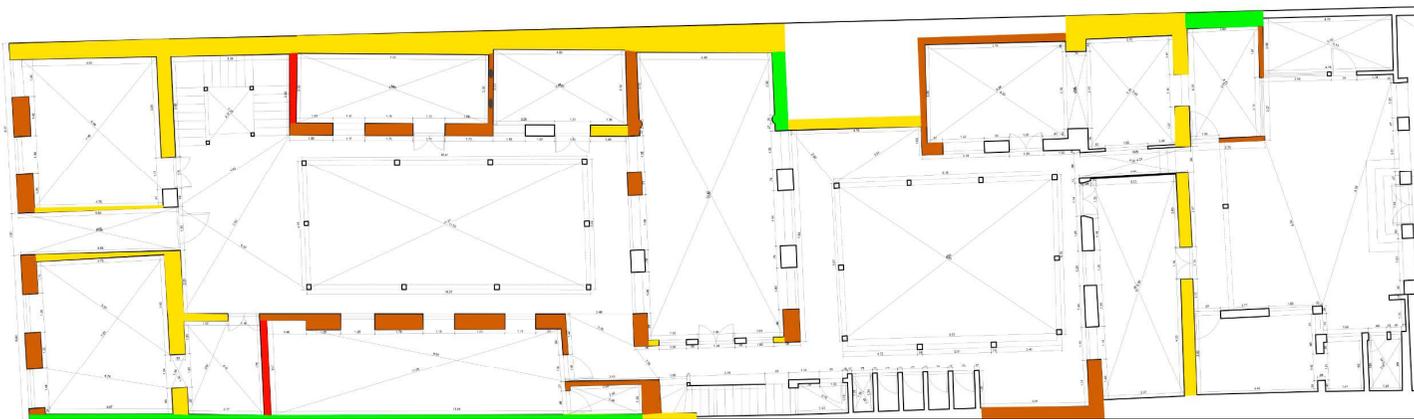
LEVANTAMIENTO ARQUITECTÓNICO 1 PISO

ADOBE	■
TAPIA PISADA	■
LADRILLO	■
LADRILLO HUECO	■
MAMPOSTERIA MIXTA	■

Estudio de soporte de muros primer piso.  
Héctor Prieto 2017

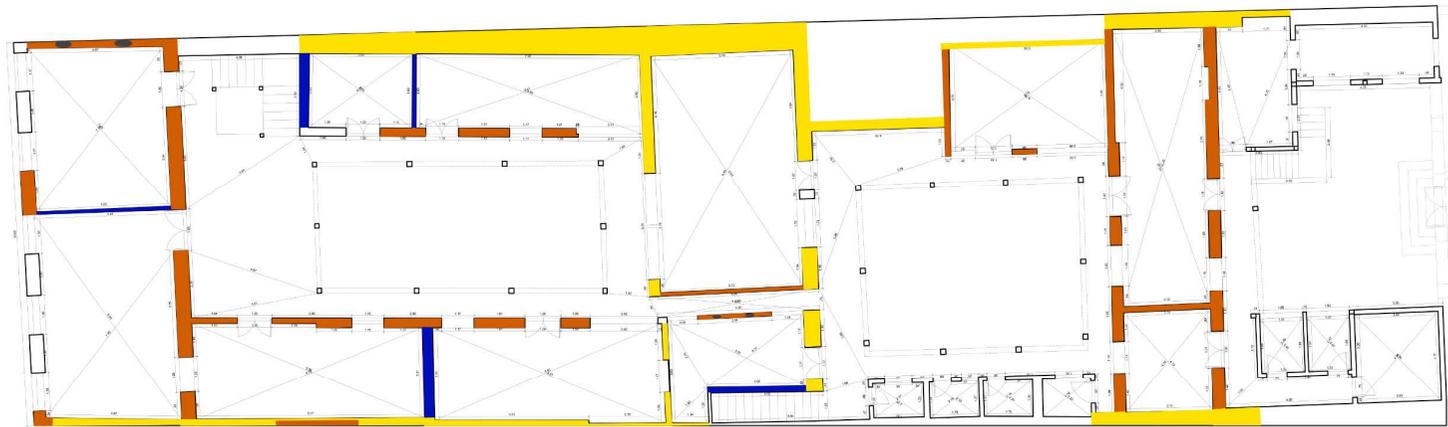
LEVANTAMIENTO ARQUITECTÓNICO 2 PISO

ADOBE  
 TAPIA PISADA  
 LADRILLO  
 LADRILLO HUECO  
 MAMPOSTERIA MIXTA

Estudio de soporte de muros segundo piso.  
Héctor Prieto 2017

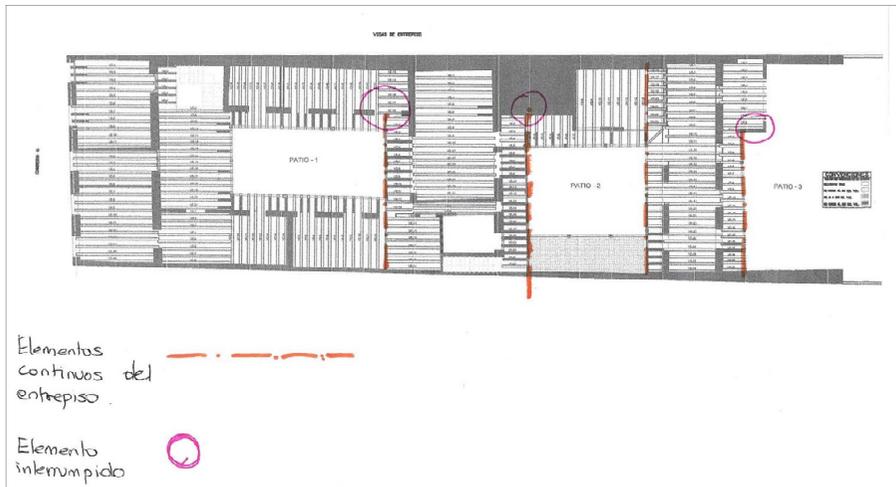
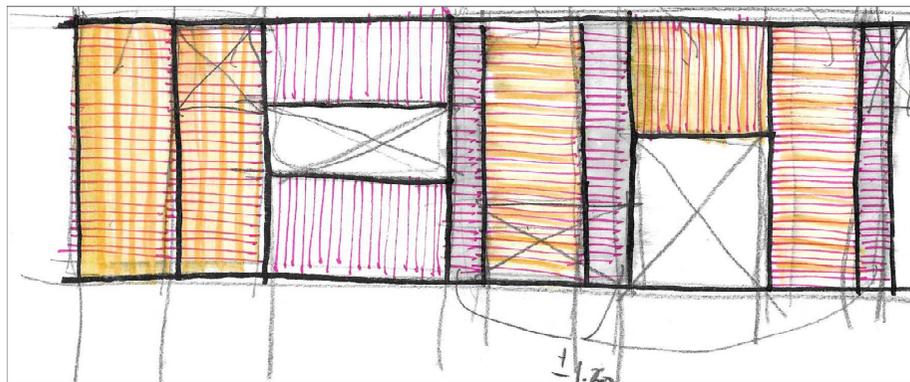
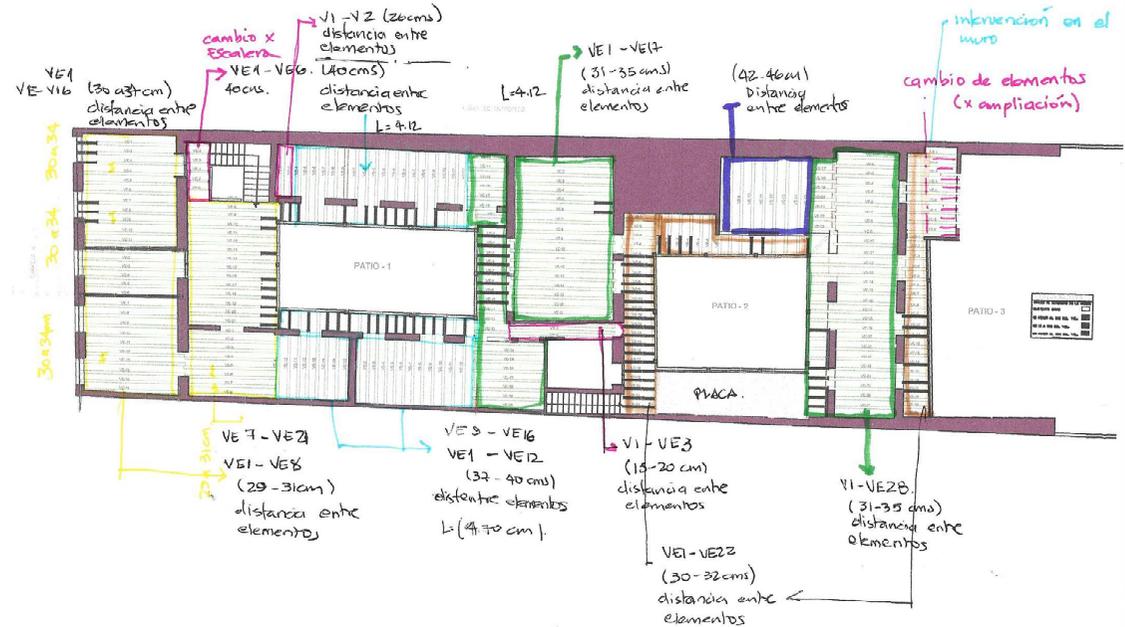
Análisis elementos compositivos del entresiso

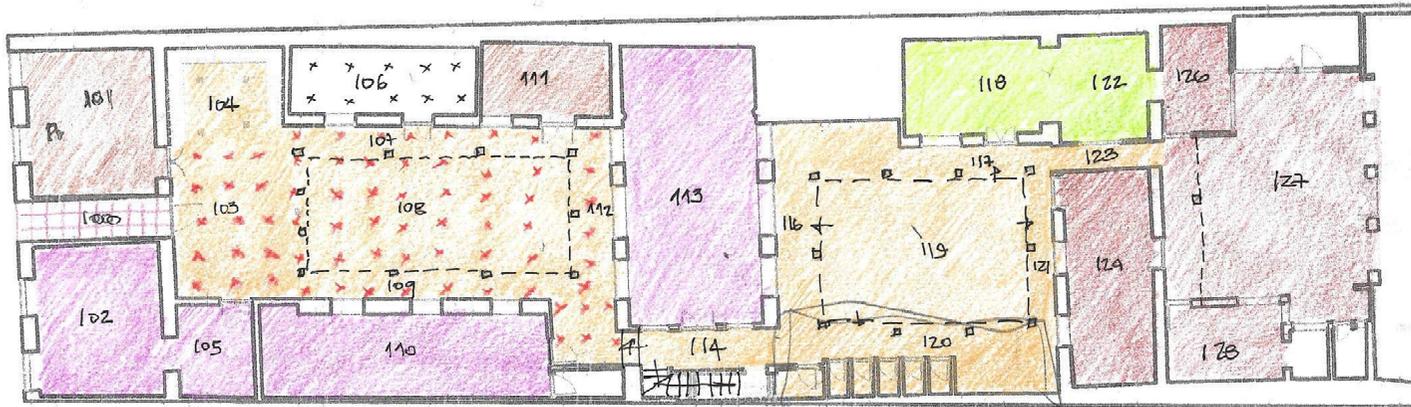
PISOS - 1 PISO

| baldosa cemento | baldosa decorada cemento | placa y tapete |
| Tablón madera | sin piso | baldosa gres |
| Vinito sobre contrapiso | baldosa en cemento | |

Levantamiento de materialidad de acabados de piso. Primer piso.

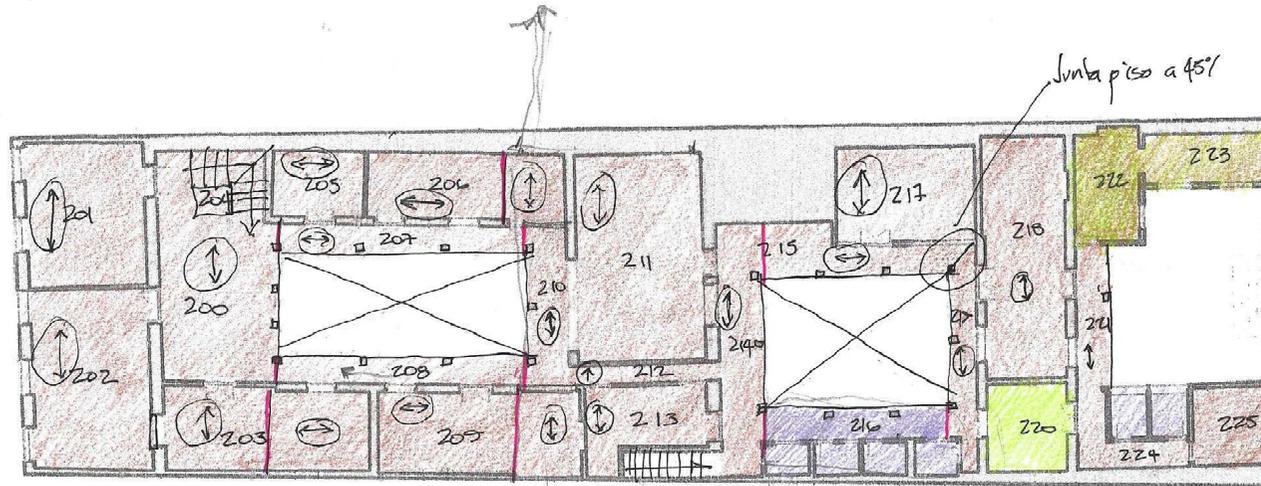
# PISOS - 2 PISO

- tablón madera
- Vinilo sobre placa
- Tapete sobre tablón
- Sentido de instalación del tablón.
- cambio de sentido

Levantamiento de materialidad de acabados del piso. Segundo piso.

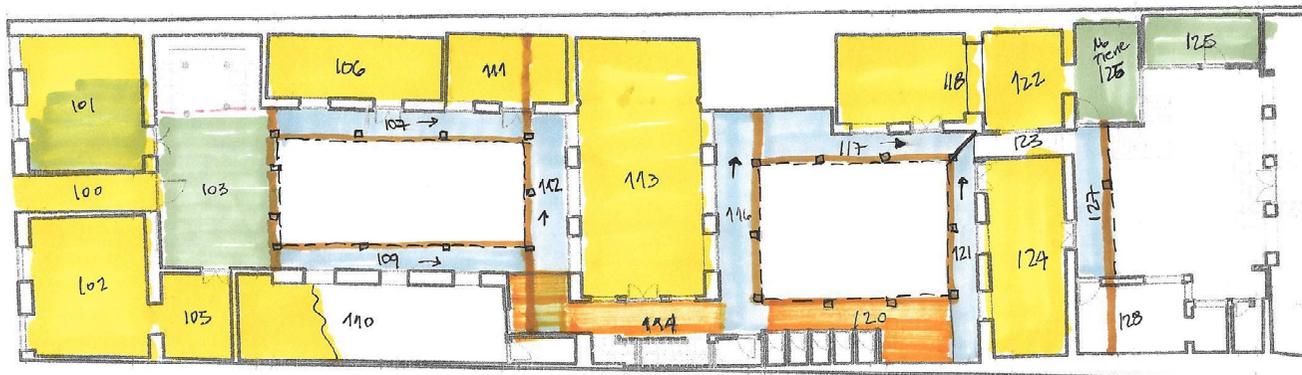
## CIELOS 1 PISO

— Vigas aserradas en madera con chaplín

- Cielo en chuzque y mortero vegetal
- Cielo sobrepuesto en lámina
- Cielo en listón de madera
- Cielo malla panelé con cemento

Levantamiento de materialidad de cielos y ubicación vigas principales de entrepiso. Primer piso.

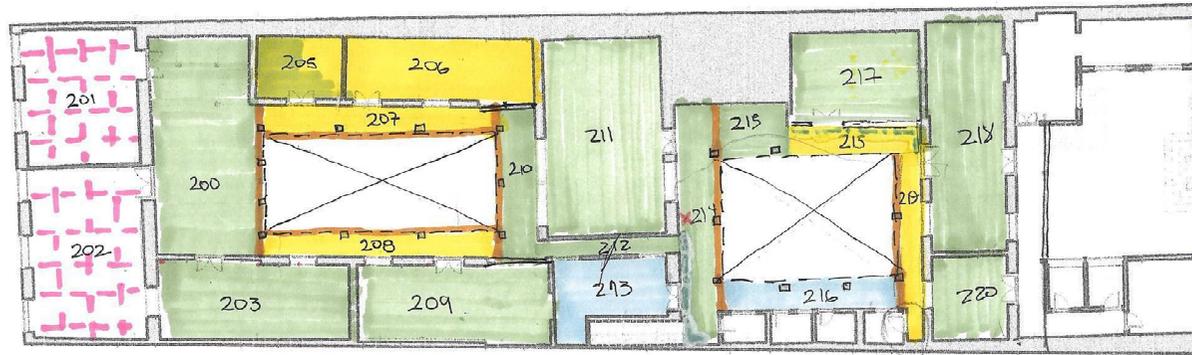
CIELOS 2 PISO

Estructura madera en dormitorio de soporte láminas (x debajo de la cornisa)

Cieloraso sobrepuesto en lámina.

Levantamiento de materialidad de cielorasos y ubicación vigas principales de entrepiso. Segundo piso.

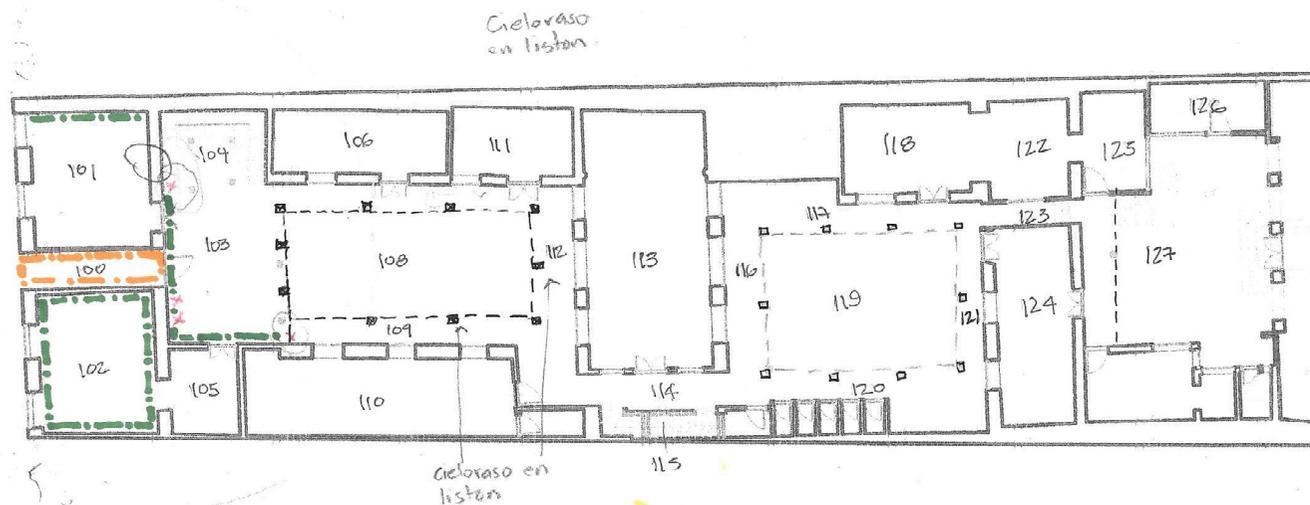
# CORNIZAS 1 PISO

Tipo 1 ————

Tipo 2 ————

Levantamiento tramos de cornizas existentes  
Primer piso.

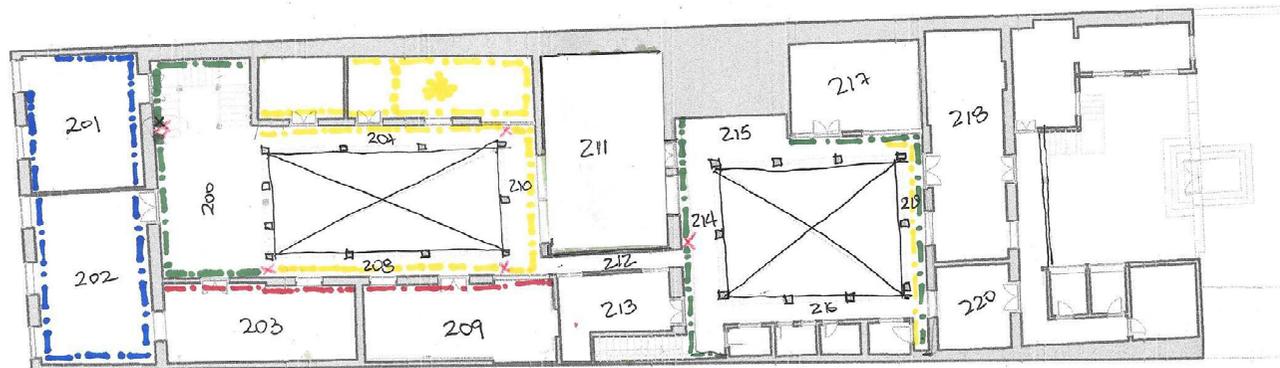
CORNIZAS 2DO PISO

- Tipo 3
- Tipo 4
- Tipo 5

Levantamiento tramos de cornizas existentes  
Segundo piso.

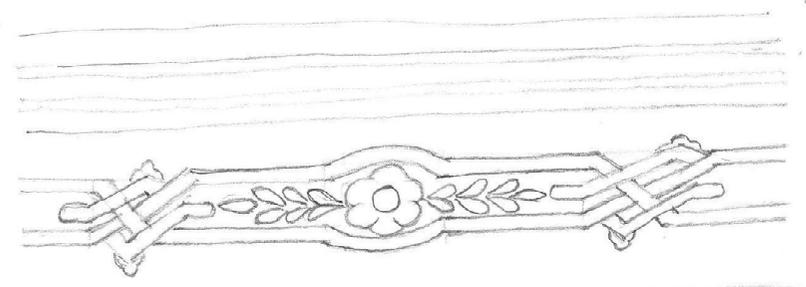
Corniza espacio 201  
espacio 202  
Tipo 3  
2º piso

Corniza espacio 203  
espacio 209  
Tipo 4

Levantamiento en sitio de los tipos de cornisas encontrados 1er y 2do piso

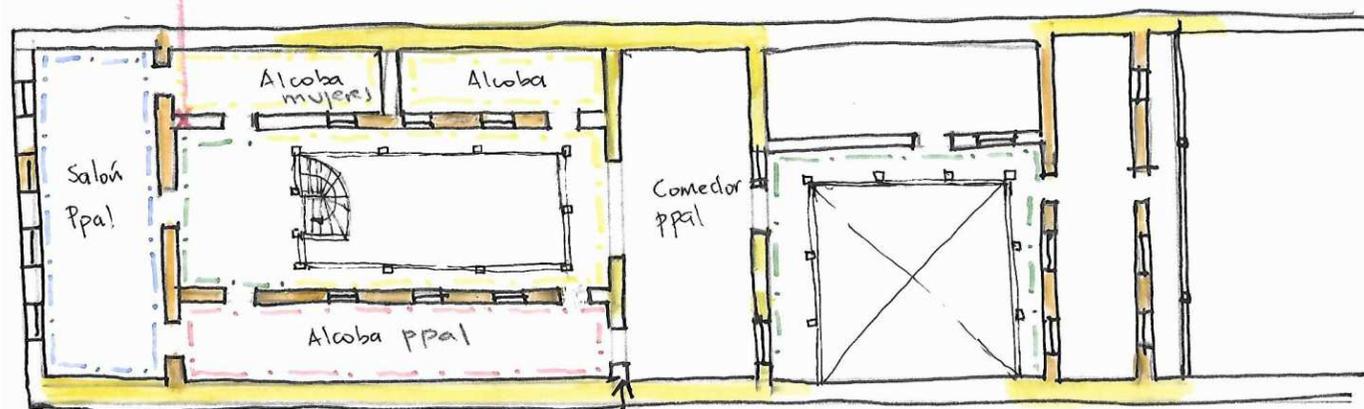
MOMENTO DE USO (1912-1948)  
FAMILIA FIGUEROA ORTEGA  
2 PISO

Hipótesis de distribución momento de uso  
1912- Vivienda Familia Ortega

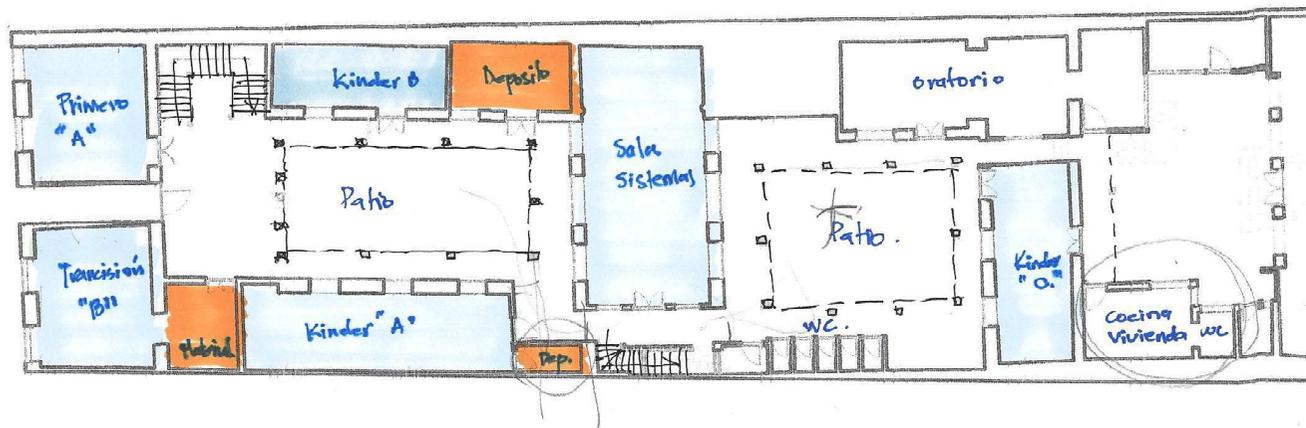
COLEGIO AGUSTINIANO  
PRE-ESCOLAR. - 1 PISO

Colegio Preescolar Agustiniando.

Hipótesis de distribución momento de uso  
1949- 2016 Colegio Agustiniando de San  
Nicolas.
