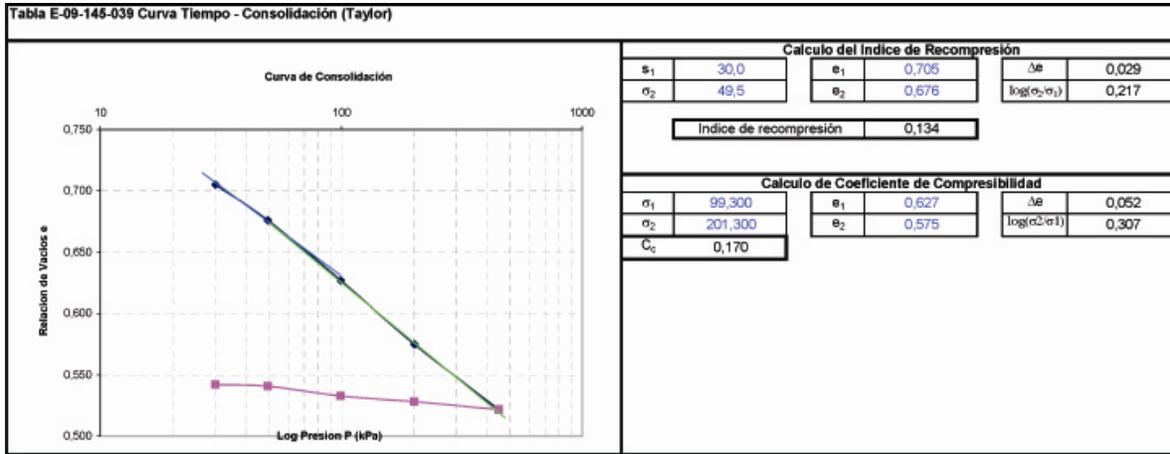
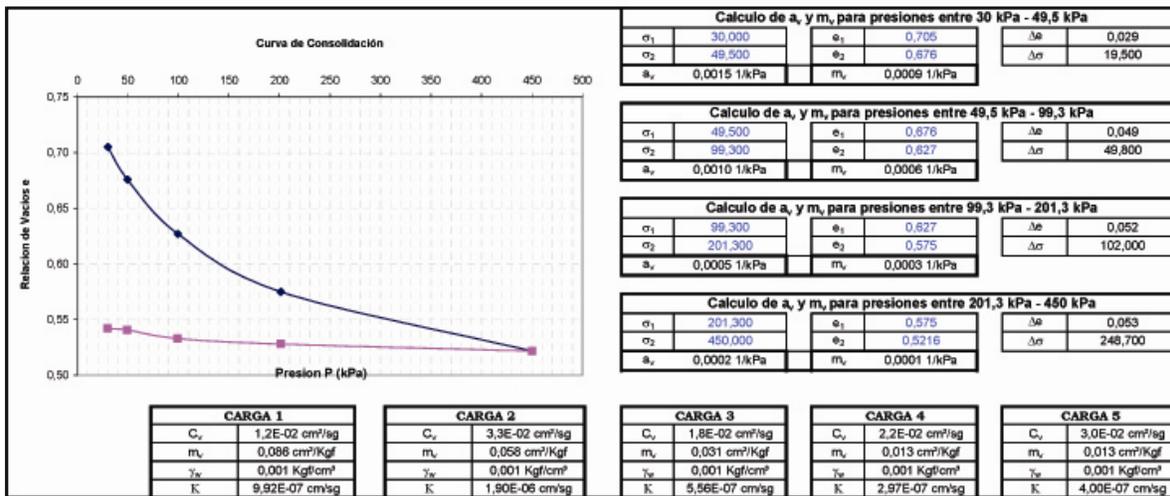
Tabla E-09-145-039 Curva Tiempo - Consolidación (Taylor)

NOTA: Los valores de C_v se calcularon con el método de Taylor

Figuras 31 y 32, ensayo de consolidación (Taylor).

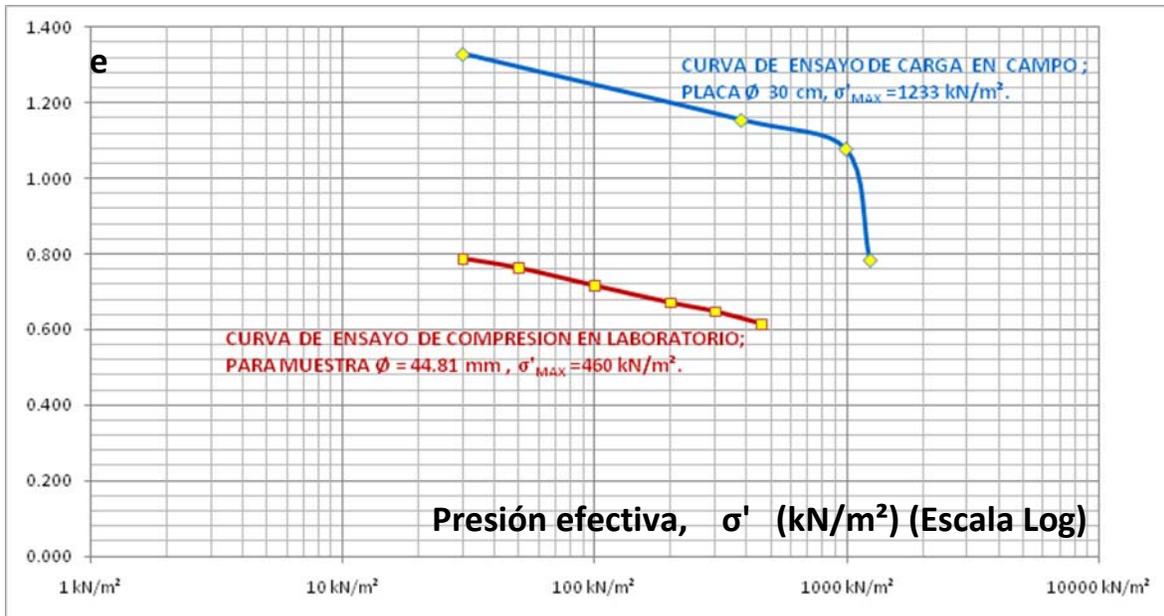
Figura 33. Gráfico, según parámetros dados por Schmertmann (métodos para interpretar e-log p.); relaciona dos curvas: 1) para una muestra de laboratorio de 4.481 cm de diámetro y una Presión efectiva de $\sigma'_{\text{máx}} = 460 \text{ kN/m}^2$ y 2) para un ensayo de carga en campo, realizado con una placa de sección circular de diámetro 30 cm y una presión máxima de 1233 kN/m^2 .

El anterior gráfico de la Figura 33, muestra que la relación de vacíos en el proceso de carga de la placa, se disminuye de 1.329 a 0.785 ($\Delta e = 41\%$), lo que muestra que el suelo finalmente alcanza un estado de compresión superior al estado inicial del suelo; una relación normal para este tipo de suelo en muestras de laboratorio varía entre $e_{\text{mín}} = 0.35$ a $e_{\text{máx}} = 0.92$ (HOUGH B.K. en LAMBE Y WHITMAN, 1979), para el caso se obtuvo la variación para la muestra de laboratorio entre $0.787 \leq e \leq 0.614$ ($\Delta e = 21.98\%$).

En el gráfico (b) de la Figura 6, La relación de vacíos, en la primera etapa de pre-consolidación de un suelo típico, en el ciclo de cargue, para el ensayo de campo y de laboratorio, varía en un 8% aproximadamente. Para la Figura 33, En el ensayo de carga realizado en el edificio San Giussepe La relación de vacíos, en la primera etapa de pre-consolidación del suelo en el ciclo de cargue, para el ensayo de campo y de laboratorio, varía en un 47% aproximadamente.

Lo anterior permite vislumbrar la ventaja de realizar los ensayos de campo en el medio, (en la práctica ingenieril) y adicionalmente permite apreciar ampliamente las diferencias de intervalos entre los ensayos de curvas típicas de laboratorio vs carga en fundaciones profundas, con las curvas de ensayos de laboratorio vs carga, realizados en el proyecto del edificio San Giussepe-Laureles.

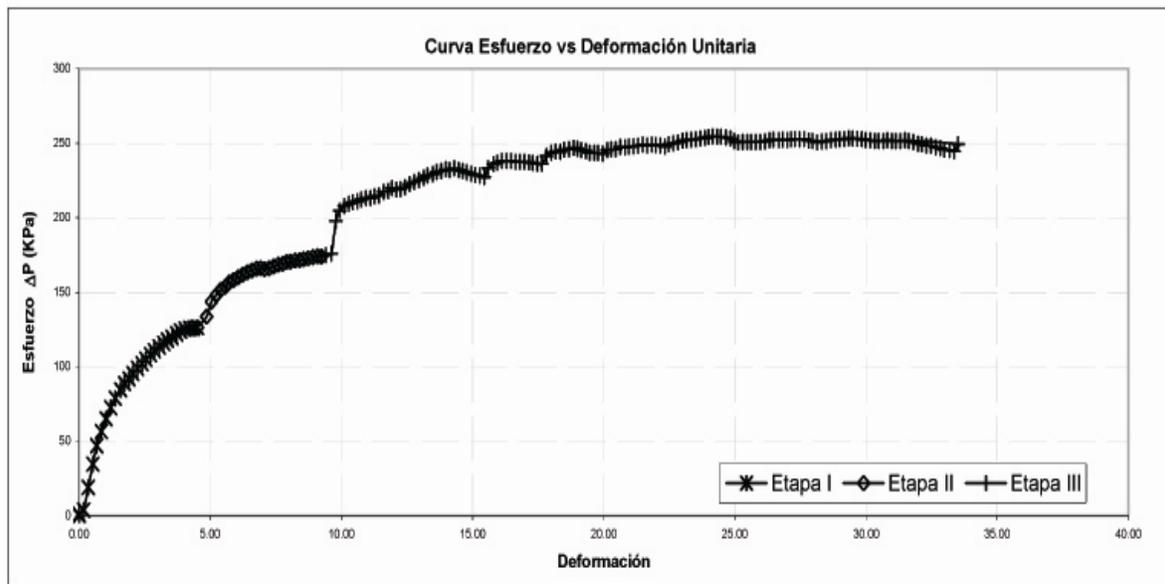
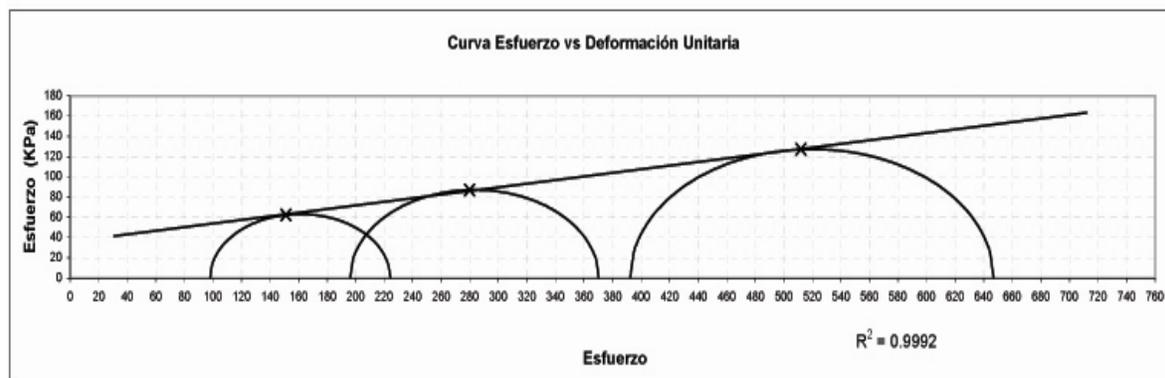
Figura 34. Ensayo de triaxial escalonado.

Se presenta en la Figura 34. Los resultados del ensayo de triaxial escalonado, realizado a la muestra entre 4.55-5.00 m, del edificio San Giussepe - Laureles.

Angulo Fricción	10°	Peso Unitario	20.0 KN/m³
Cohesión (kPa)	36	Humedad Natural	26%

Según el ensayo de triaxial, el valor encontrado del Angulo de fricción interna del suelo, registra una magnitud de 10° y el valor de la cohesión de la muestra, una magnitud de 36 kPa.

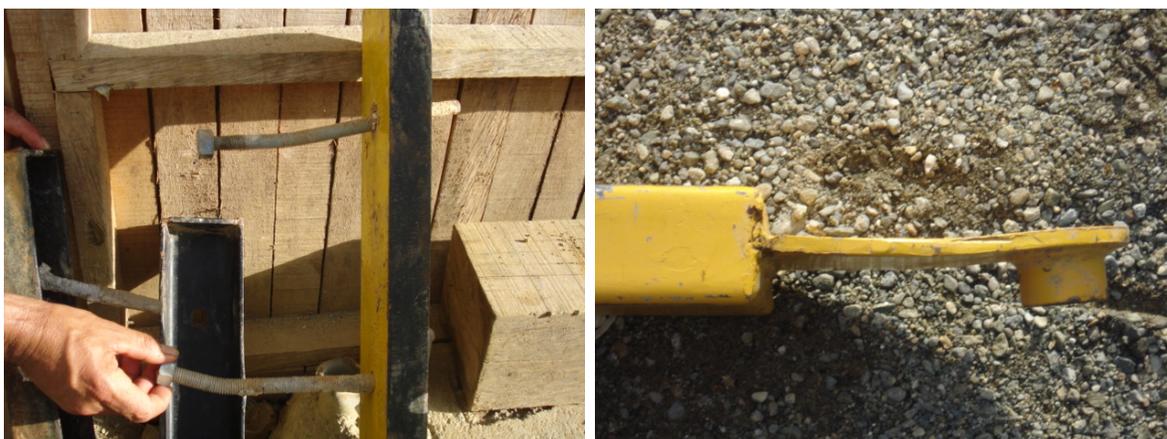
Figura 35. Falla de pernos por deformación excesiva, cizalladuras en pernos y en diagonales. Situaciones corregidas.

Algunas pruebas, fueron fallidas. La primera versión de la viga de reacción se deformó en forma permanente y excesiva con una carga de 300 kilonewton, los pernos que fijan los rieles a las paredes del pozo fallaron por adherencia y por cizalladura y algunos de los extensómetros no registraron los asentamientos que a todas luces debieron darse. Cada condición anómala fue identificada y subsanada, Figura 35.

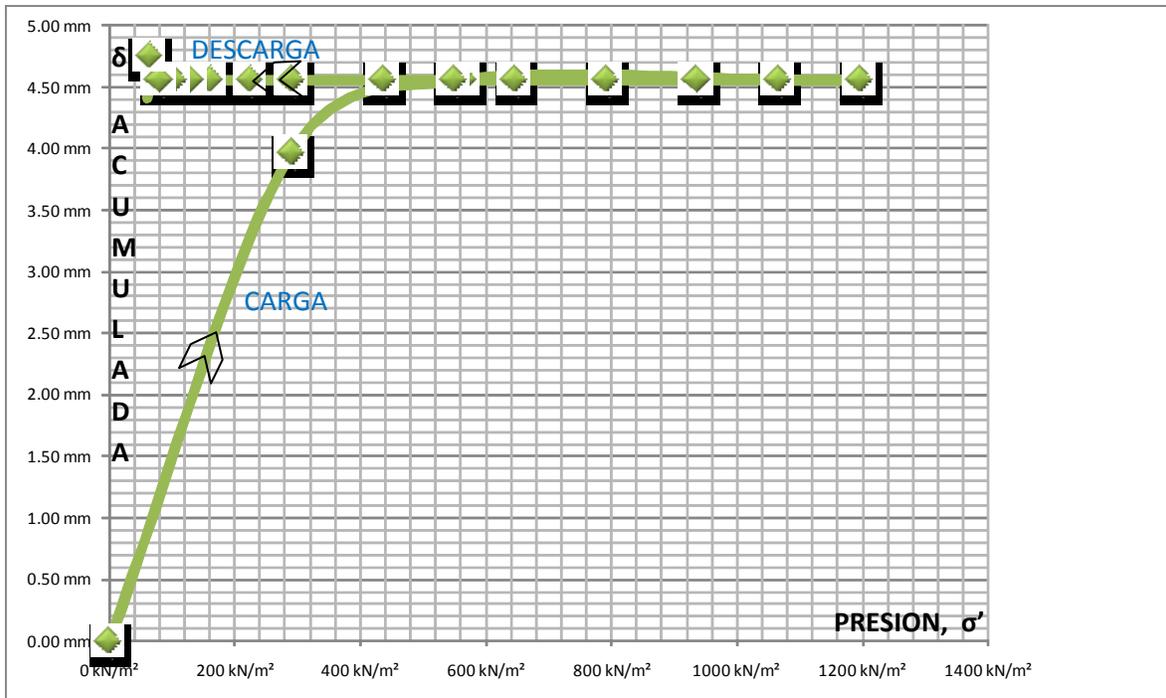
Figura 36. Prueba fallida en placa cuadrada L=12''.

La Figura 36 muestra los resultados de uno de los ensayos fallidos. A continuación se encuentra un registro de los resultados relevantes de las pruebas de carga ejecutadas con el equipo. Los resultados de pruebas de carga en las que los extensómetros no registraron adecuadamente los asentamientos.

El suelo en el ensayo de carga mediante placa, en el fondo de la cimentación, se encontraba saturado, al momento de realizar los ensayos (Edificio San Giuseppe).

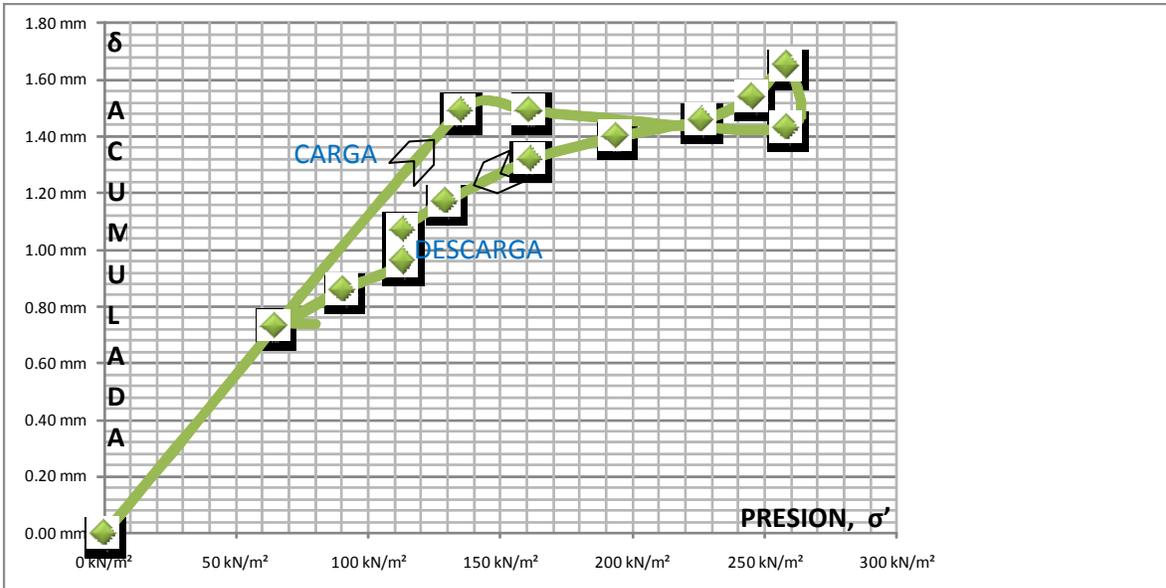
Figura 37. Prueba en placa cuadrada L=12", deformímetro 1.

En la figura 37, en la parte de la curva referente a la carga se observa un cambio de pendiente brusco, aproximadamente cuando la presión aumenta de 120 a 130 kN/m², en la carga del ensayo; lo anterior debido principalmente a lo heterogéneo del suelo, presentado este un acomodamiento del estrato de suelo-placa en la carga y a la participación del suelo granular, que conforman la estructura del mismo.

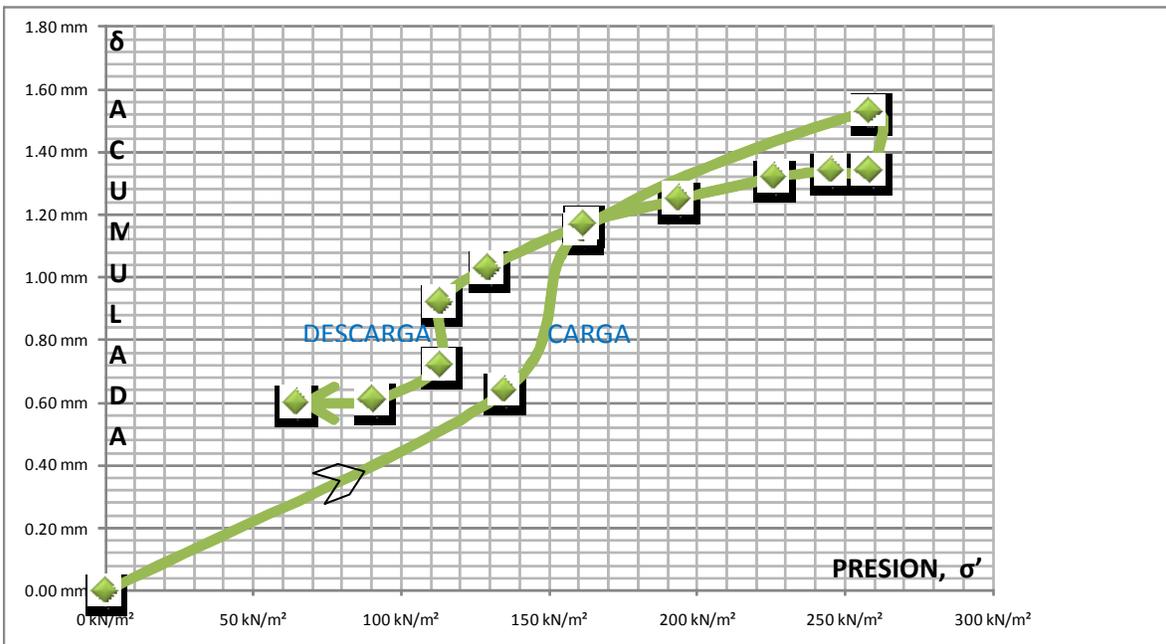
Figura 38. Prueba en placa cuadrada L=12", deformímetro 2.

En la figura 38, en la parte de la curva referente a la carga se observa un cambio de pendiente brusco, aproximadamente cuando la presión aumenta de 140 a 160 kN/m², en la carga del ensayo; lo anterior debido principalmente a lo heterogéneo del suelo, presentado este un acomodamiento del estrato de suelo-placa en la carga, a la participación del suelo granular y del sistema de bombeo, que conforman la estructura del mismo, situación similar presentada en el tramo de la descarga.

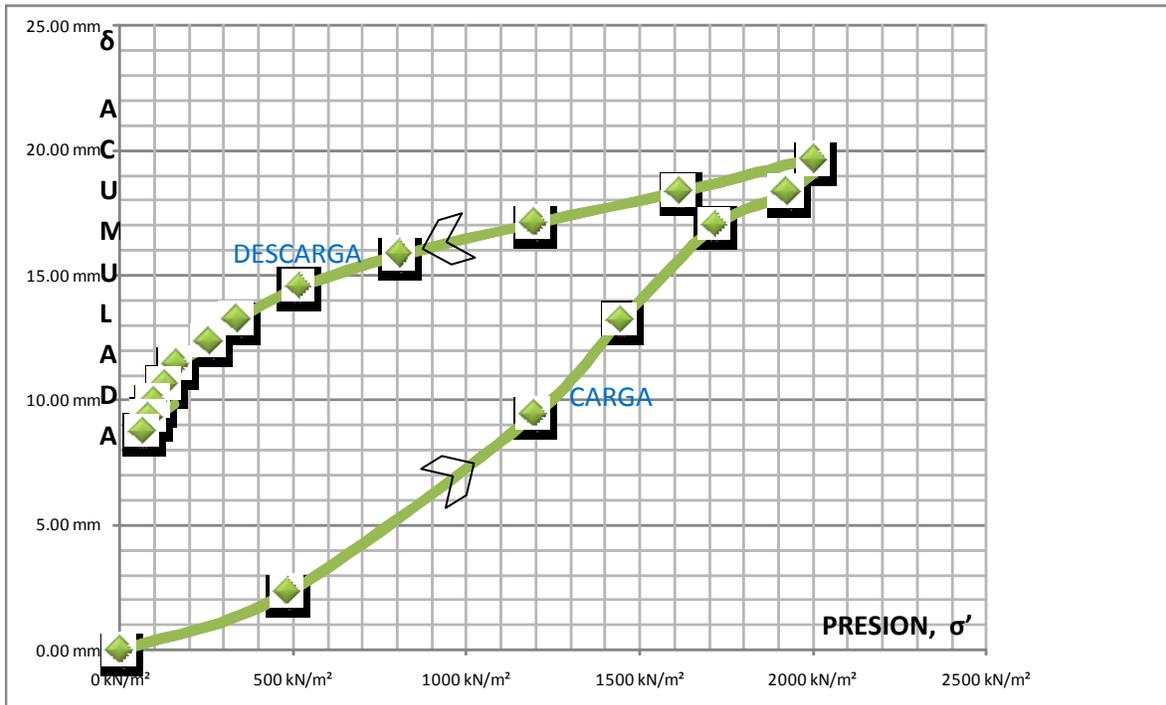
Figura 39. Prueba en placa cuadrada L=12".

En la figura 39, en la parte de la curva referente a la carga, se observa un comportamiento constante de la carga-deformación, situación similar presentada en la descarga. Es de anotar, que en todos los ensayos presentados en el ensayo de carga, por medio de placas; entre 640 kN/m² a 820 kN/m², los rieles adosados y sujetos a las paredes del pozo de inspección, sufrieron un primer desplazamiento brusco (ajuste) con deformaciones entre 0.20 mm a 0.50 mm; que se atribuye al acomodamiento propio de las fijaciones, pernos, rieles y elementos de la viga de reacción.

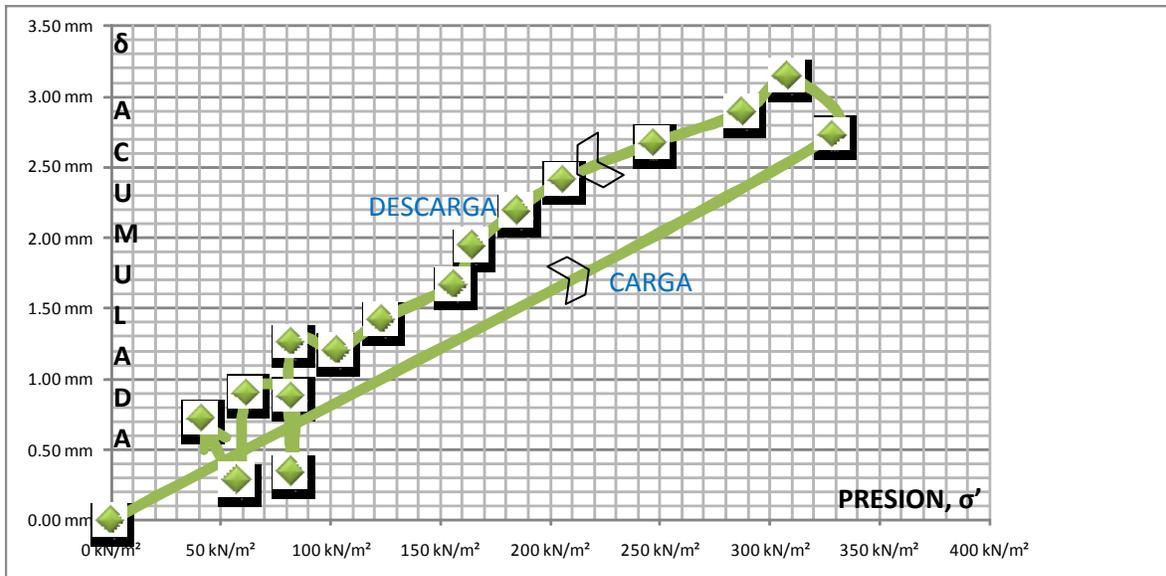
Figura 40. Prueba en placa redonda $\varnothing=12''$.

En la figura 40, en la parte de la curva referente a la carga se observa una pendiente constante lineal. En la descarga, el equipo presentó fluctuaciones de deformaciones, lo anterior debido principalmente a lo heterogéneo del suelo; presentado este un acomodamiento del estrato de suelo-placa en la carga debido a la participación del suelo granular y del sistema de bombeo. Situaciones estas que influyen el comportamiento de la estructura del mismo.

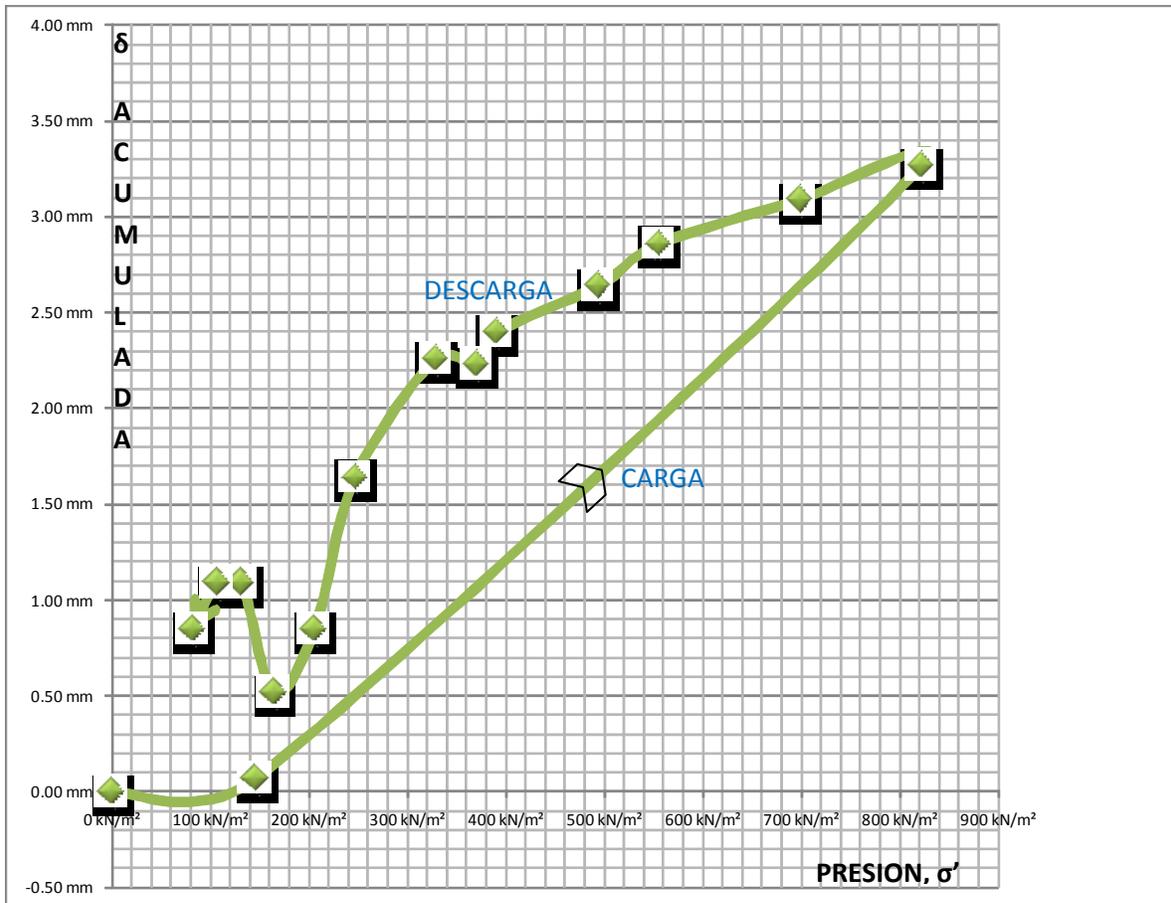
Figura 41. Prueba en placa redonda $\varnothing=12''$.

En la figura 41, en la parte de la curva referente a la carga se observa una pendiente constante. En la descarga, el equipo presenta fluctuaciones de deformaciones, lo anterior debido principalmente a lo heterogéneo del suelo; presentado este un acomodamiento del estrato de suelo-placa en la carga debido a la participación del suelo granular y del sistema de bombeo. Situaciones estas que influyen el comportamiento de la estructura del mismo.

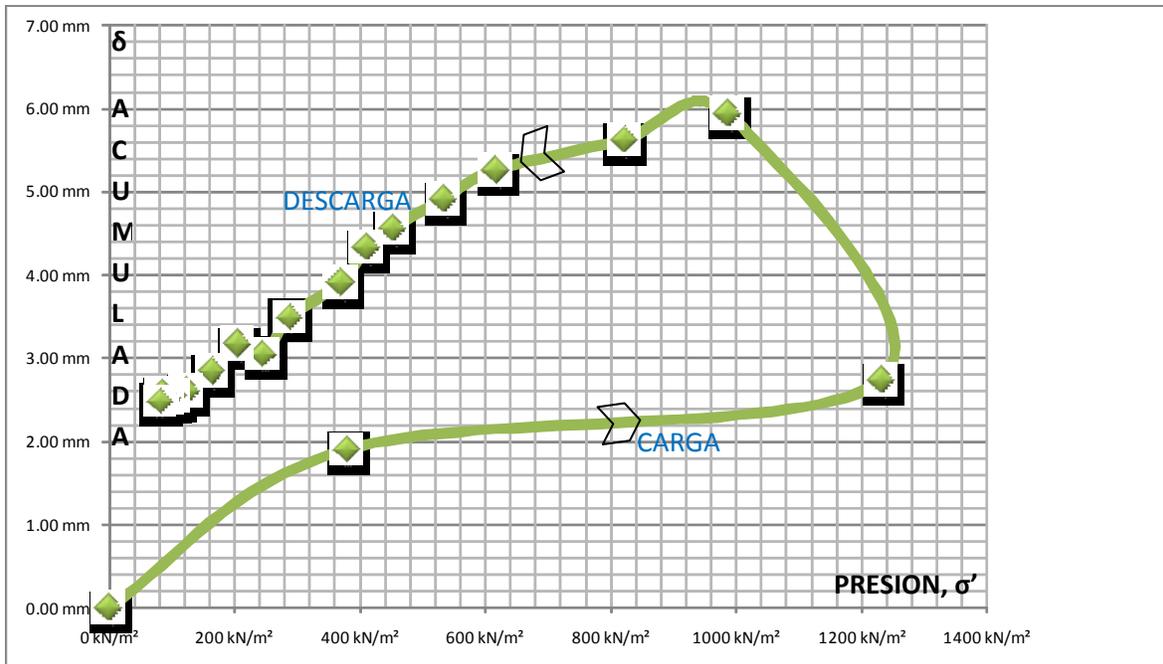
Figura 42. Prueba en placa redonda $\varnothing=12''$.

En la figura 42, en la parte de la curva referente a la carga, se observa un comportamiento constante de la carga-deformación, situación similar presentada en la descarga. Es de anotar, que en todos los ensayos presentados en el ensayo de carga, por medio de placas; entre 640 kN/m^2 a 820 kN/m^2 , los rieles adosados y sujetos a las paredes del pozo de inspección, sufrieron un primer desplazamiento brusco (ajuste) con deformaciones entre 0.20 mm a 0.50 mm ; que se atribuye al acomodamiento propio de las fijaciones, pernos, rieles y elementos de la viga de reacción. Adicionalmente, en el momento de realizarse el drenaje del pozo por medio de la bomba sumergible, se presentaban deformaciones en la placa, con intervalos entre 0.15 mm a 0.42 mm .

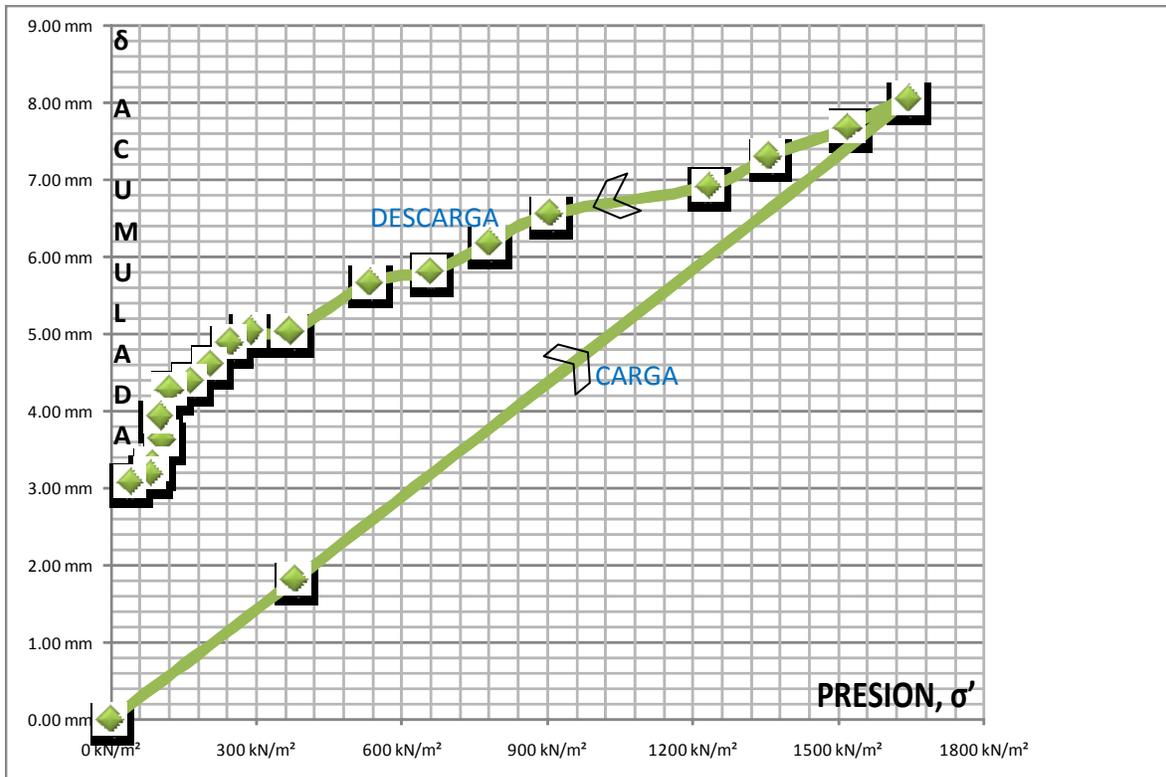
Figura 43. Prueba en placa redonda $\varnothing=12''$.

En la figura 43, en la parte de la curva referente a la carga, se observa un comportamiento constante lineal, de la carga-deformación, situación similar presentada en la descarga. Es de anotar, que en todos los ensayos presentados en el ensayo de carga, por medio de placas; entre 640 kN/m^2 a 820 kN/m^2 , los rieles adosados y sujetos a las paredes del pozo de inspección, sufrieron un primer desplazamiento brusco (ajuste) con deformaciones entre 0.20 mm a 0.50 mm ; que se atribuye al acomodamiento propio de las fijaciones, pernos, rieles y elementos de la viga de reacción. Adicionalmente, en el momento de realizarse el drenaje del pozo por medio de la bomba sumergible, se presentaban deformaciones en la placa, con intervalos entre 0.15 mm a 0.35 mm .

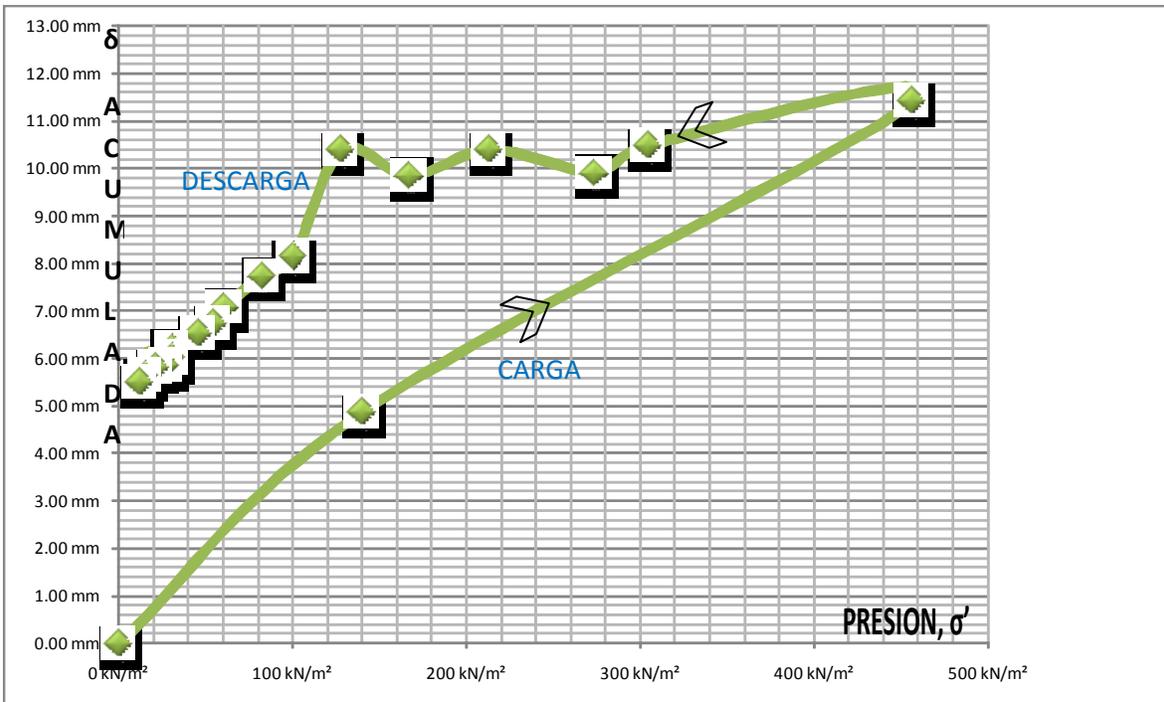
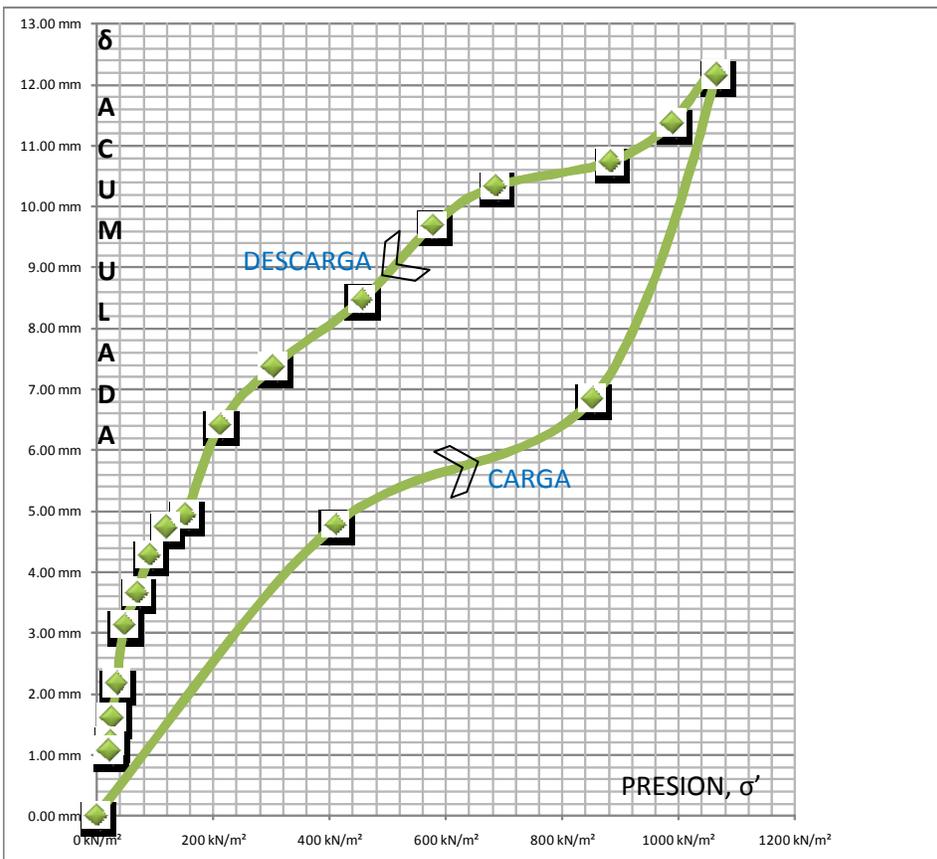
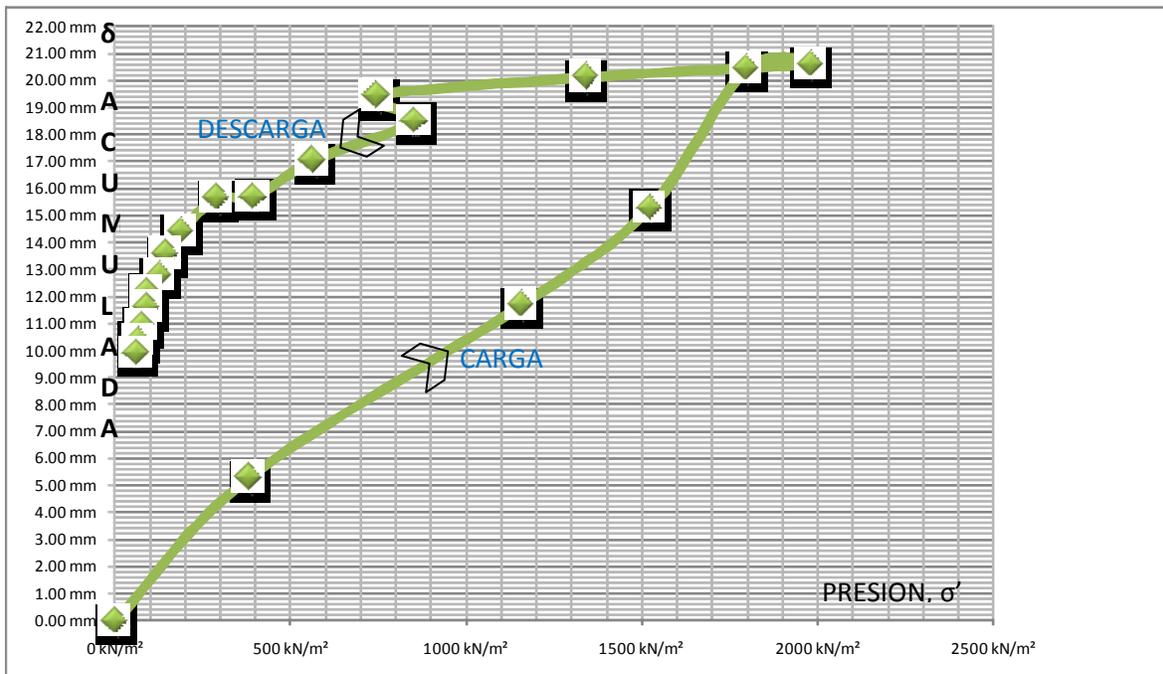
Figura 44. Prueba en placa redonda $\varnothing=18''$.

Figura 45. Prueba en placa redonda $\varnothing=18''$.

Figura 46. Prueba en placa redonda $\varnothing=18''$.

En las figuras 44, 45 y 46, se presentan, en la parte de la curva referente a la carga, un comportamiento aproximado constante lineal, de la carga-deformación, situación similar presentada en la descarga. Es de anotar, que en todos los ensayos presentados en el ensayo de carga, por medio de placas; entre 640 kN/m^2 a 820 kN/m^2 , los rieles adosados y sujetos a las paredes del pozo de inspección, sufrieron un primer desplazamiento brusco (ajuste) con deformaciones entre 0.20 mm a 0.50 mm ; que se atribuye al acomodamiento propio de las fijaciones, pernos, rieles y elementos de la viga de reacción. Adicionalmente, en el momento de realizarse el drenaje del pozo por medio de la bomba sumergible, se presentaban deformaciones en la placa, con intervalos entre 0.15 mm a 0.35 mm .

Las pruebas con placa redonda de 0,45 m alcanzaron valores de 460 kPa de carga con 11,4 mm de asentamiento, 1070 kPa de carga con 12,2 mm de asentamiento, y 1980 kPa con 20,4 mm de asentamiento. El modulo medio de reacción calculado para estas combinaciones de carga y asentamientos es, $7,2 \times 10^2$ kPa/mm, con valores extremos $3,50 \times 10^2$ kPa/mm y $9,80 \times 10^2$ kPa/mm.
