Tecnología y conservación de las pinturas murales de los hipogeos del Alto del Aguacate en Tierradentro, Cauca, Colombia.

Universidad Nacional de Colombia
Facultad de Minas, Departamento de Materiales y Minerales
Medellín, Colombia
2020

Tesis presentada como requisito parcial para optar al título de:
Magister en Ingeniería – Materiales y Procesos

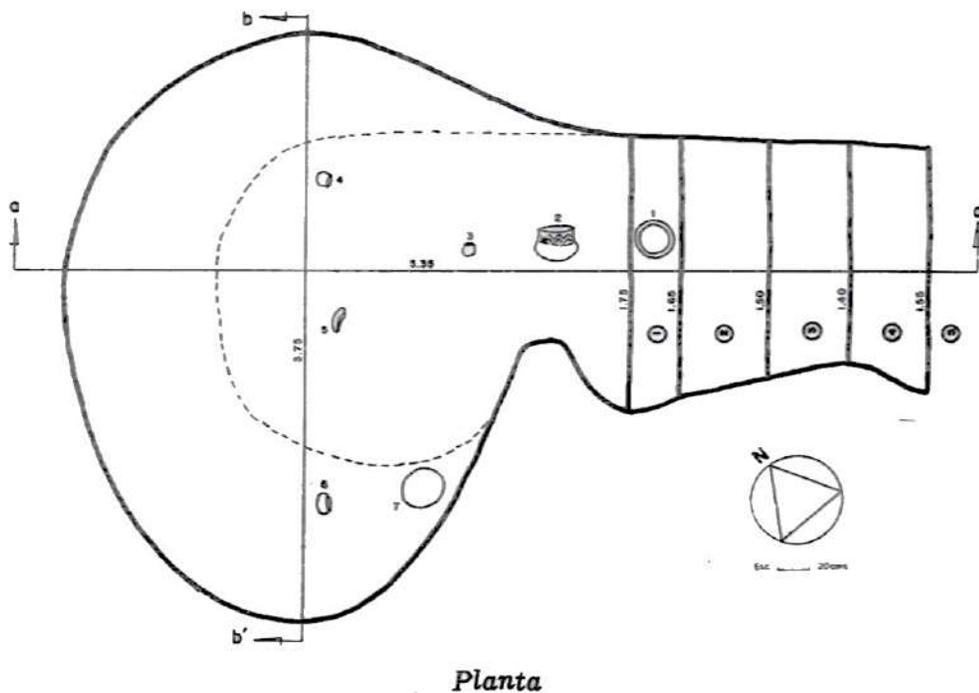
Figura 1-2: Planta Hipogeo A-0 (Chaves y Puerta, 1986).

Su arquitectura presenta planta oval, techo cóncavo y escaleras (*Figura 1-2*).; las estructuras más grandes y complejas tienen escaleras de caracol, nichos y columnas centrales. Las paredes se encuentran adornadas con esculturas y pinturas con formas geométricas, así como figuras antropomorfas y zoomorfas.

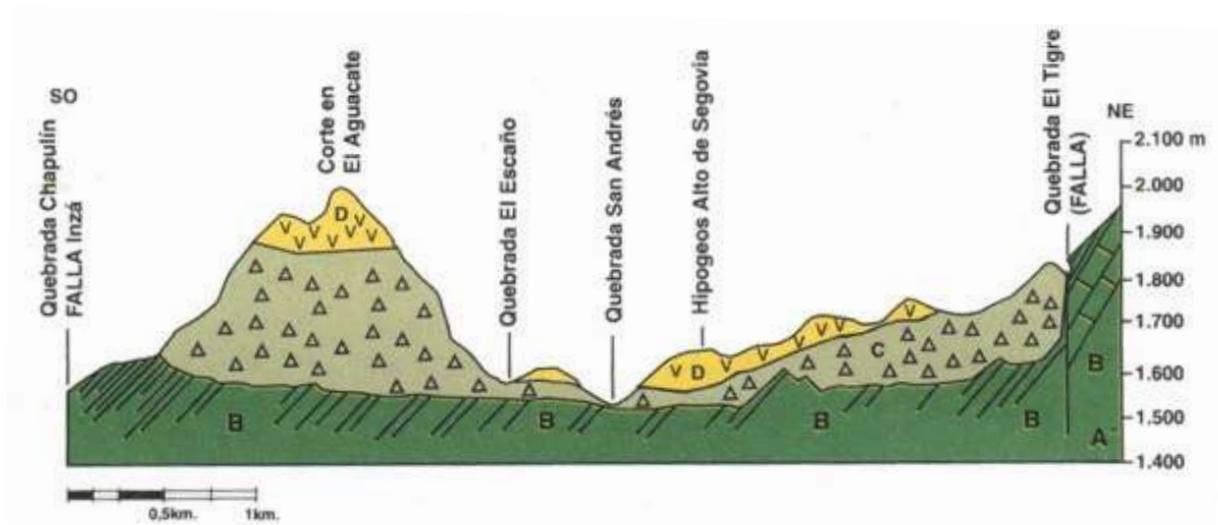
Figura 1-17: Columna estratigráfica de Tierradentro. Tomado de Duarte, 1999.

En la región en la que se construyeron los hipogeos, afloran tres unidades de roca diferenciados en su composición y edad (Duarte, 1999. P: 13). En la *Figura 1-15* se representan estas unidades: unidad A en verde, unidad B en marrón claro y unidad C en amarillo.

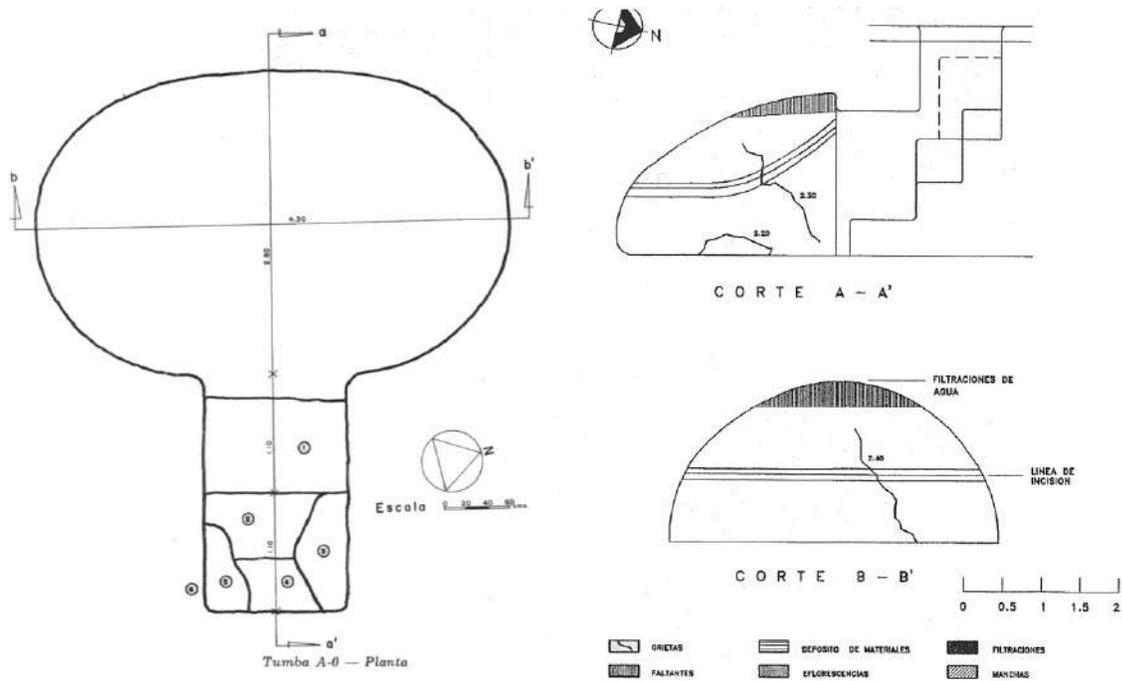
Figuras 3-8 & 3-9: Hipogeo A-0, planta (izquierda) y corte (derecha).
(Chaves & Puerta, 1986. P: 122 & Preciado, 1996)

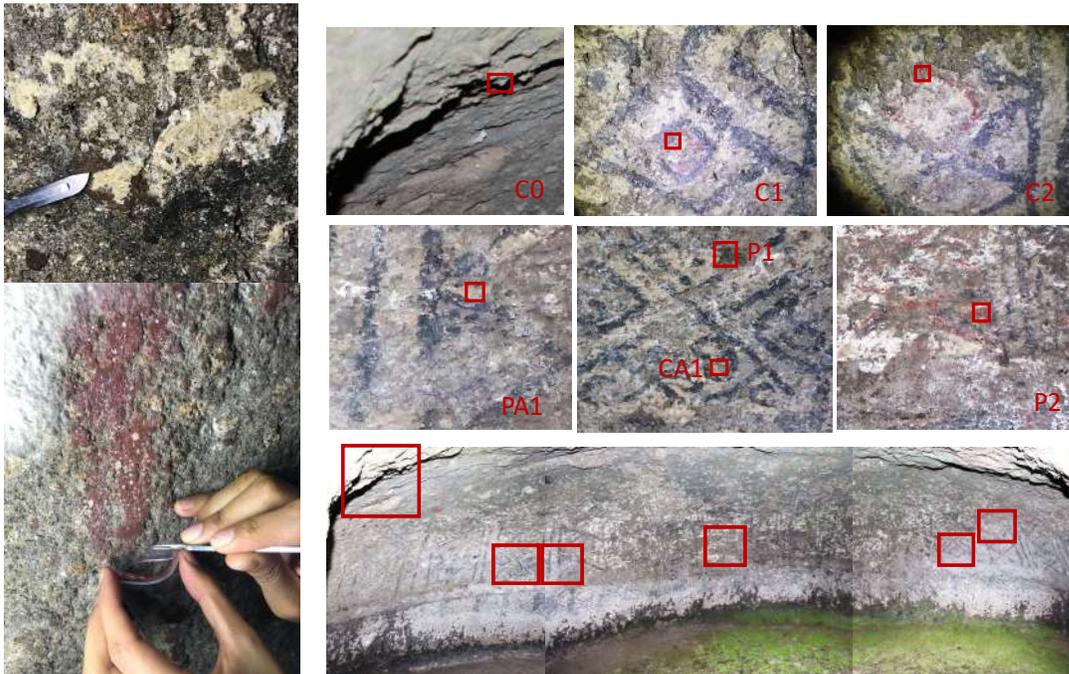
Figura 4-1: Proceso de toma de muestras.

La extracción de las muestras se encuentra justificada en la posibilidad de profundizar acerca del conocimiento de los materiales y técnicas empleadas, brindando una mejor aproximación al objeto de estudio. Es importante resaltar que, de las pruebas realizadas, la mayoría no son destructivas, de manera que se dio el mayor aprovechamiento a cada una de las muestras usando diferentes técnicas de análisis complementarias.

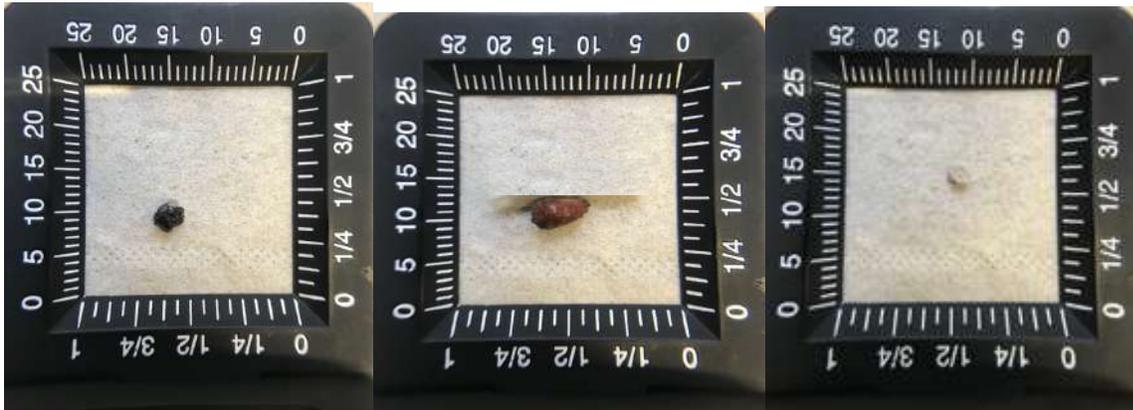
Figuras 4-5, 4-6 & 4-7: A-0 C1 Negro (izq), A-0 C2 Rojo (cen) y A-0 Blanco (der).

Fueron extraídos con bisturí quirúrgico de tamaño #15 y #20, de zonas con faltantes y poco visibles, preferiblemente donde se diera la superposición de tonos, de manera que se pudieran observar aspectos de la aplicación de las capas, así como de sus diferencias (grosor, granos, etc.). El tamaño fue de aproximadamente 5mm², tal como se puede observar en las imágenes tomadas empleando lupa cuentahílos.

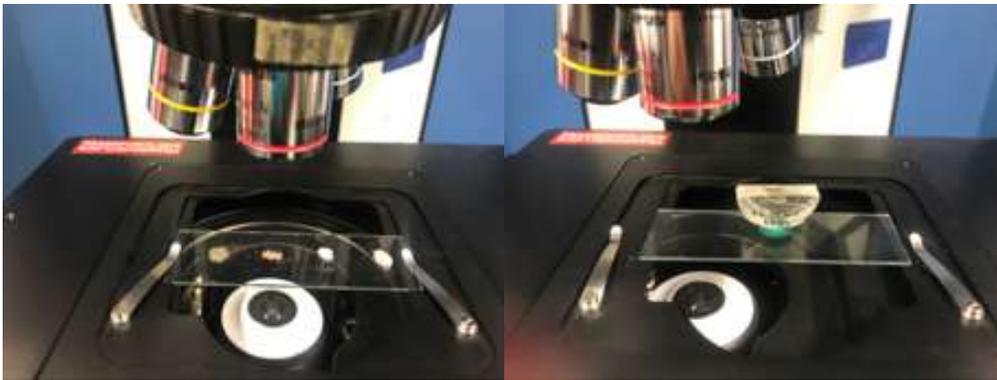
Figura 4-18 & 4-19: Muestras en polvo (izq) y sección transversal (der) en RS.

Para la observación en el microscopio óptico, y las pruebas de Raman no se requirió preparación específica de las muestras.

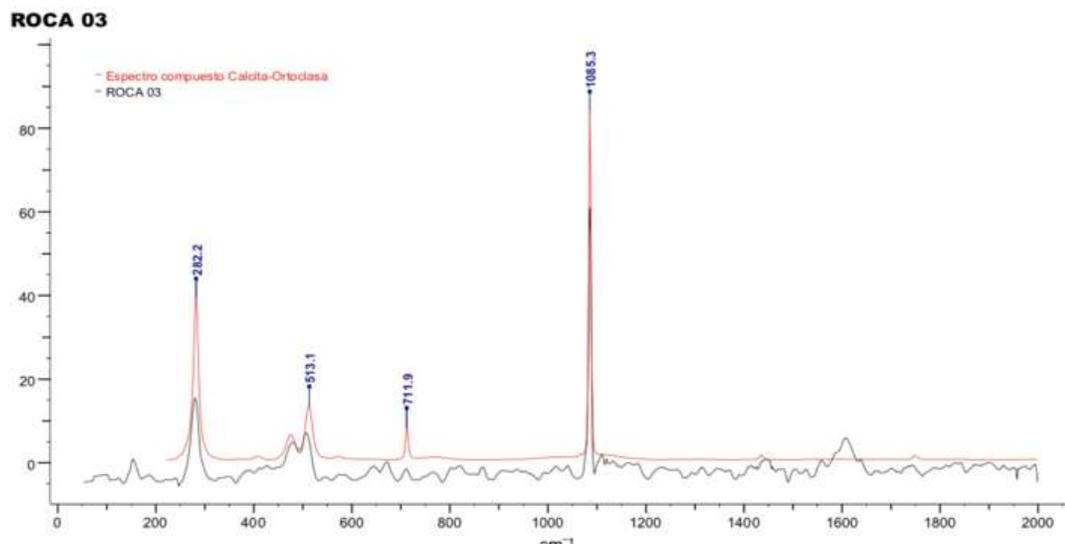
Figura 4-26: Comparación con calcita Ortoclasa.

En el espectro Raman de la *Muestra C0 roca* se compara con espectro patrón de calcita-ortoclasa, minerales comúnmente encontrados en la composición de tobas volcánicas. Las bandas principales coinciden en 282 cm^{-1} , 480 cm^{-1} , 513 cm^{-1} , 711 cm^{-1} , y 1085 cm^{-1} .

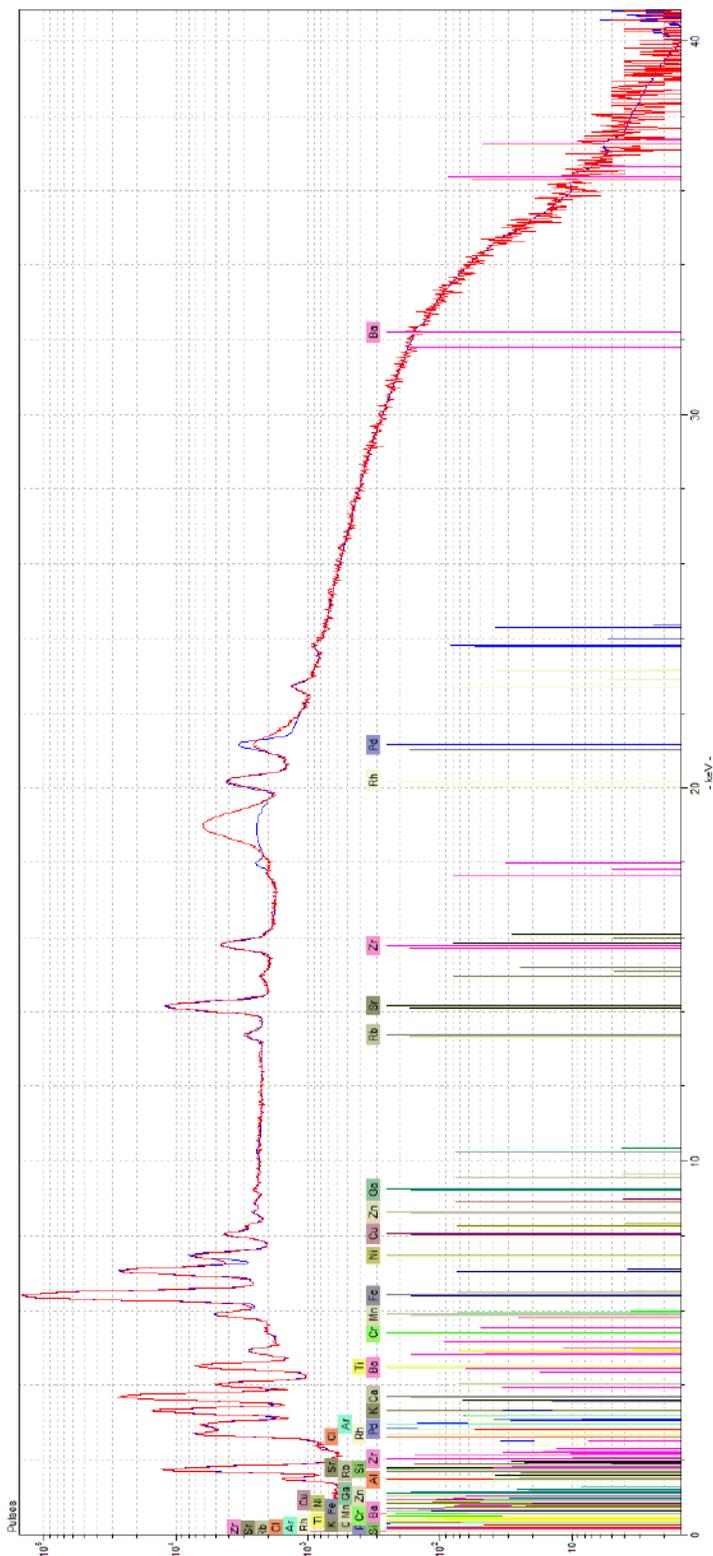
Figura 4-27: Espectro hXRF. Muestra AR-44 C0.

Z	Fórmula	Nombre de línea	Concentración	Stat Error
11	Na ₂ O	Na KA1	4,67%	± 0,0600
12	MgO	Mg KA1	3,22%	± 0,0300
13	Al ₂ O ₃	Al KA1	17,50%	± 0,0361
14	SiO ₂	Si KA1	57,30%	± 0,0371
15	P ₂ O ₅	P KA1	0,29%	± 0,00382
19	K ₂ O	K KA1	1,58%	± 0,0408
20	CaO	Ca KA1	5,55%	± 0,0333
22	TiO ₂	Ti KA1	0,79%	± 0,0115
26	Fe ₂ O ₃	Fe KA1	5,98%	± 0,00870
25	Mn	Mn KA1	0,14%	± 30,0

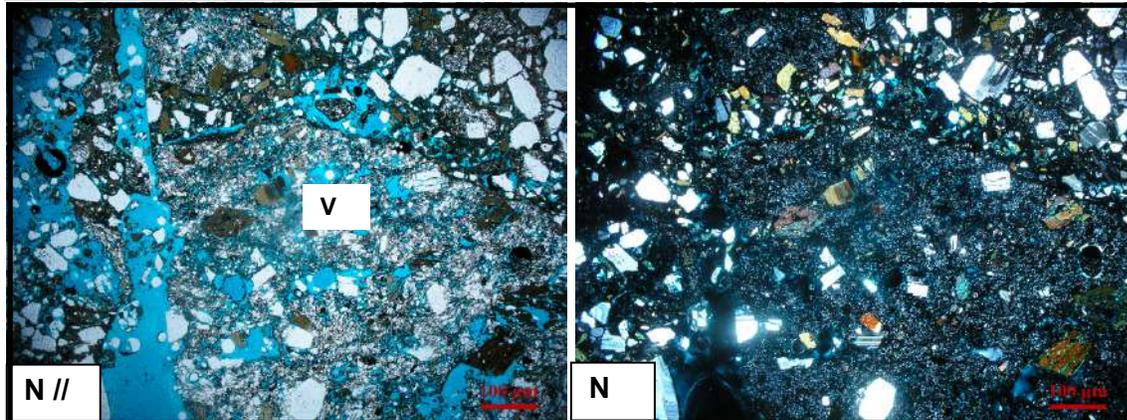
Fotografía 2. AR-44. Toba Vítreo con textura porfídica inequigranular. Aumento 1.25X. Nícoles paralelos (N//) y nícoles cruzados (N/). Cristales euhedrales a subhedrales contenidos en una matriz vítrea (Vd).

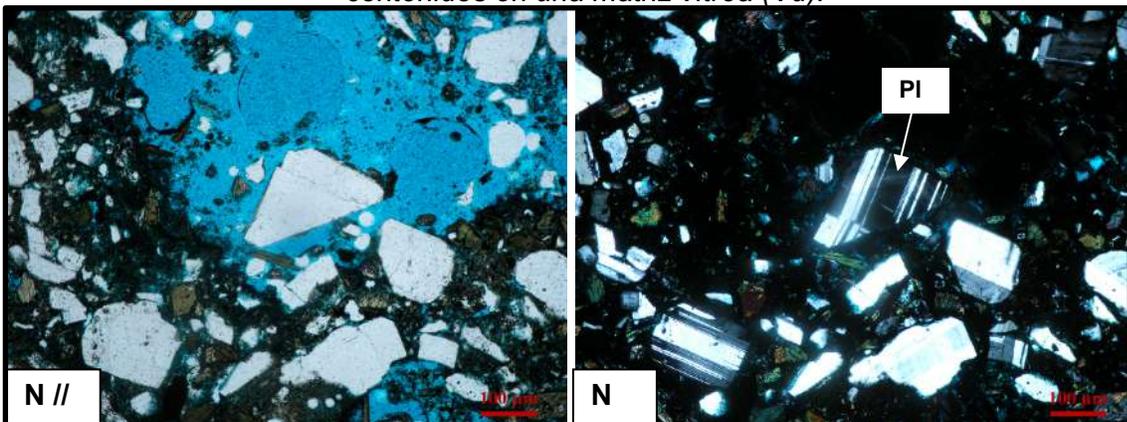
Fotografía 3. AR-44. Toba vítrea. Aumento 4X. Nícoles paralelos (N//) y nícoles cruzados (N/). Cristales euhedrales a subhedrales de plagioclasa (PI), contenidos en una matriz vítrea. Se observan las maclas polisintéticas en la albita.

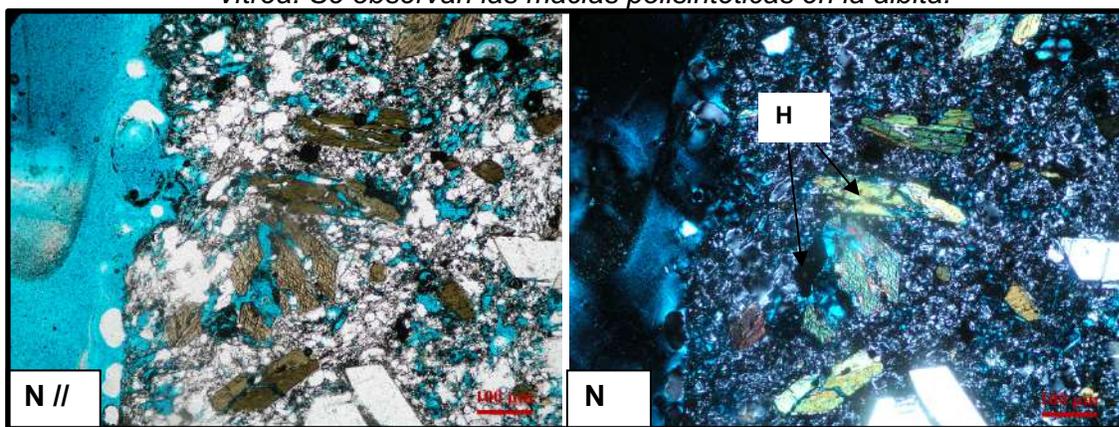
Fotografía 4. AR-44. Toba vítrea. Aumento 4X. Nícoles paralelos (N//) y nícoles cruzados (N/). Cristales euhedrales a subhedrales de hornblenda (Hb), contenidos en una matriz vítrea.

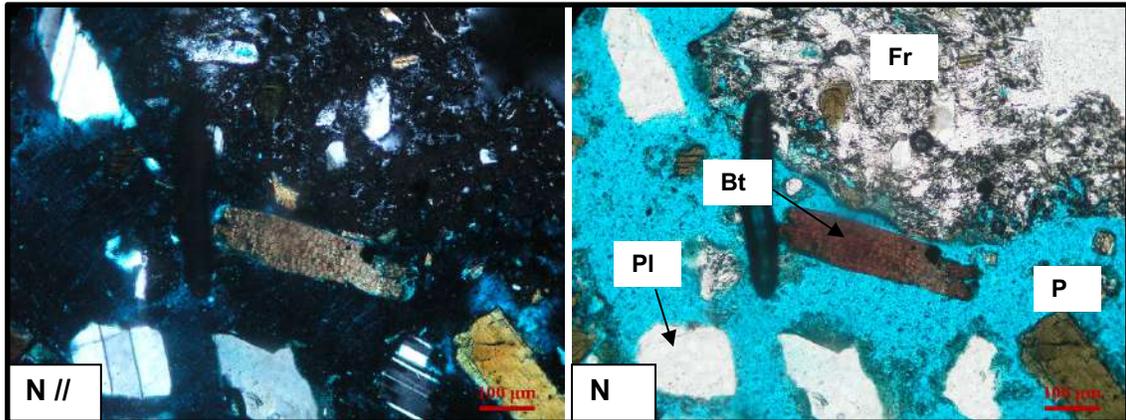
Fotografía 5. AR-44. Toba vítrea. Aumento 4X. Nicoles paralelos (N//) y nicoles cruzados (N//). Cristales euhedrales a subhedrales de biotita (Bt), plagioclasa (Pl), piroxeno (Px) y fragmento lítico (Fr), contenidos en una matriz vítrea.

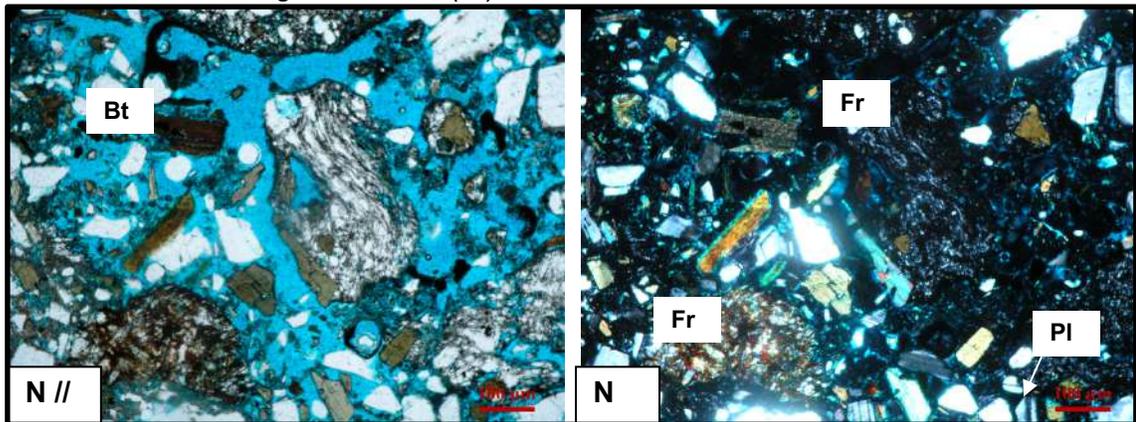
Fotografía 6. AR-44. Toba vítrea. Aumento 4X. Nicoles paralelos (N//) y nicoles cruzados (N//). Cristales euhedrales a subhedrales de biotita (Bt), plagioclasa (Pl), hornblenda (Hb) y fragmentos líticos (Fr), contenidos en una matriz vítrea.

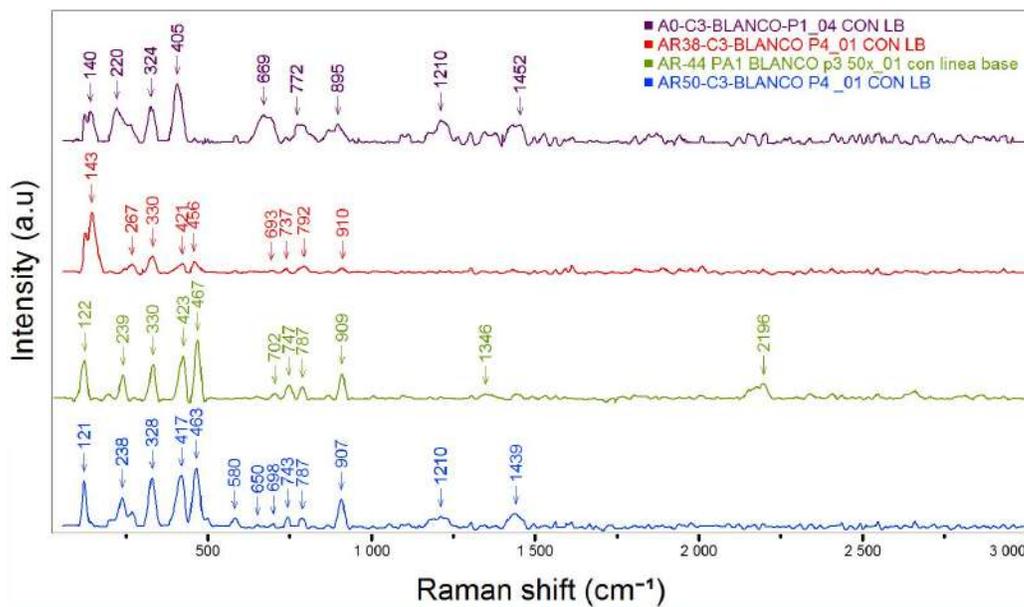
Figura 4-57: Espectros raman, muestras blancas. AR-44 PA1 en verde.

Los espectros de Raman presentados en la *Figura 4-57*, muestran las bandas presentes en capas pictóricas blancas, se puede observar la similitud en los resultados. El espectro de la muestra de capa pictórica, en verde, presenta las bandas 122 cm^{-1} , 239 cm^{-1} , 330 cm^{-1} , 423 cm^{-1} , 467 cm^{-1} , 702 cm^{-1} , 747 cm^{-1} , 787 cm^{-1} , 909 cm^{-1} , 1346 cm^{-1} , 2196 cm^{-1} .

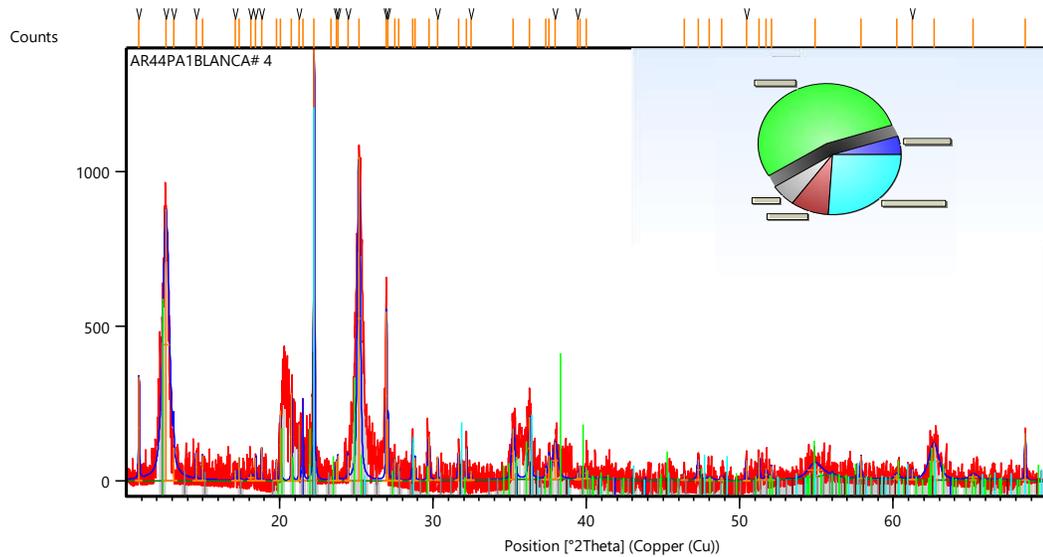
Figura 4-58: Difractograma, muestra AR-44 PA1 blanco.

Al contrastar los resultados obtenidos, se identificó que la capa de preparación corresponde a una arcilla tipo caolín. Esta capa tiene un grosor variable debido a la irregularidad del soporte, presenta áreas de mas de 1 mm de grosor. Esto puede compararse y corroborarse con los resultados de XRD, como se puede observar en la *Figura 4-58*, la muestra presenta 54% de caolinita.

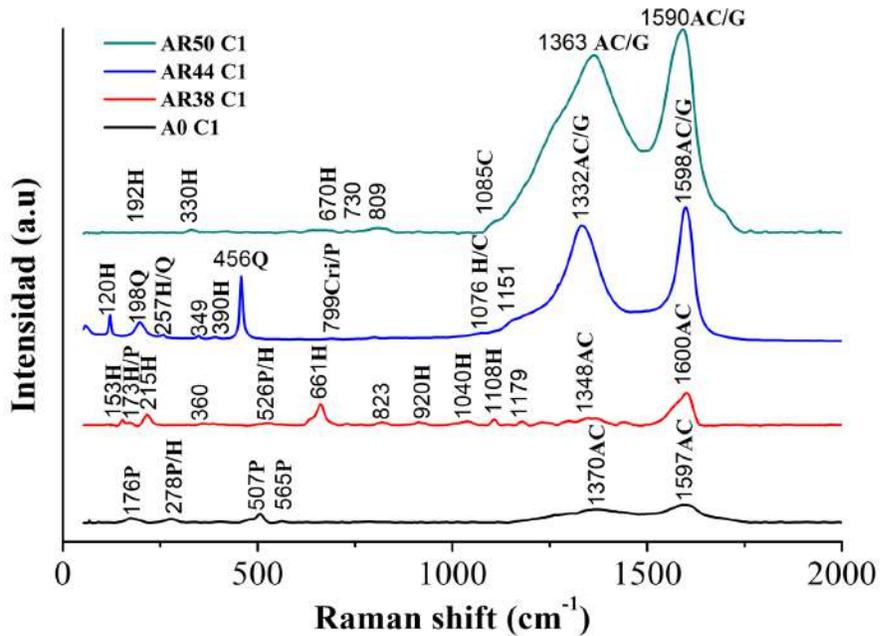
Figura 4-59: Espectros Raman, muestras con capa pictórica negra.

Los espectros Raman de las muestras negras presentan bandas características en 1370 cm^{-1} y 1600 cm^{-1} para carbón amorfo y cristalino. A continuación, se puede observar la comparación del espectro de la muestra AR-44 C1 con el espectro patrón de carbón.

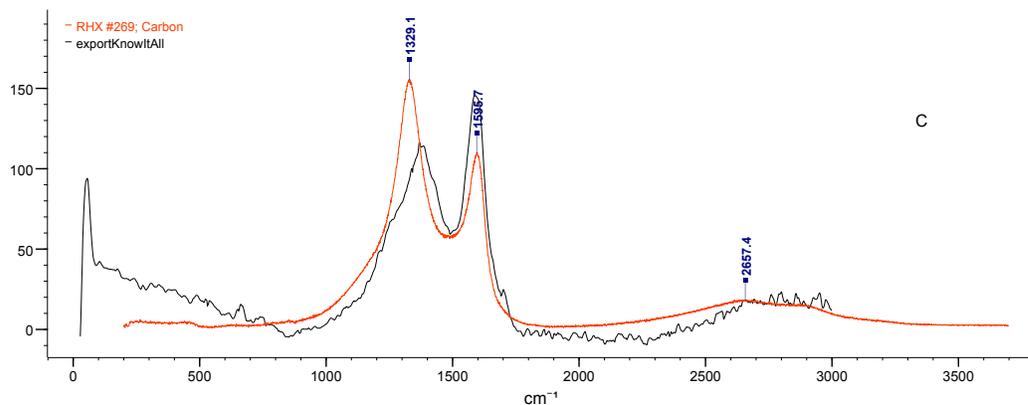
Figura 4-60: Espectro Raman, muestra AR-44 C1 con espectro patrón de Carbón.

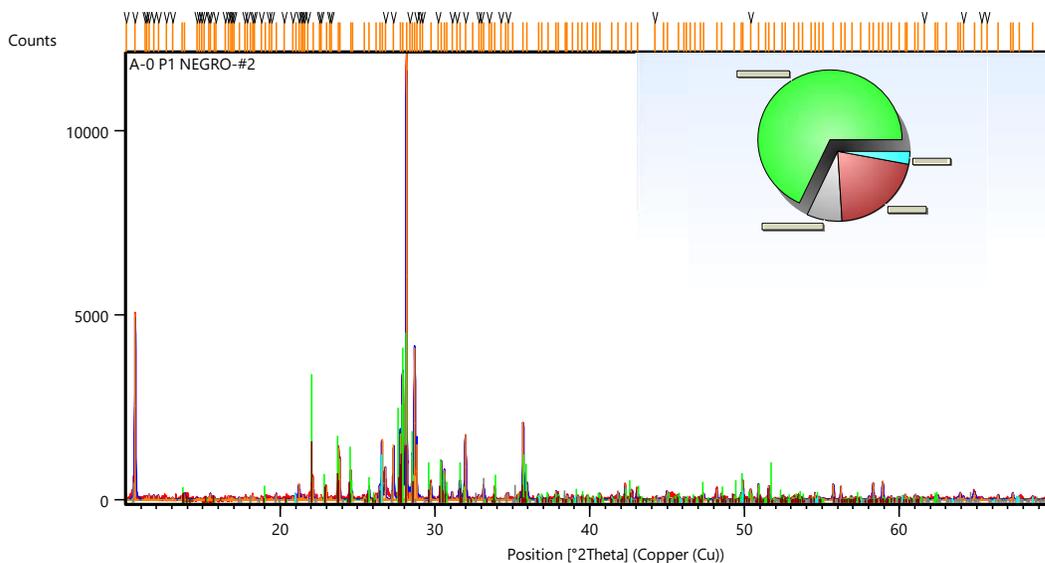
Figura 4-61: Difractograma, muestra A-0 P1 negro.

Además, se encuentran otras bandas, posiblemente correspondientes a cuarzo en 456 cm^{-1} y hornblendas. De acuerdo con los resultados de XRD, se observa la posible presencia de anorhita, albita, hornblenda y calcita (Figura 4-61), moscovita, anortita, hornblenda, grafito, carbón y cuarzo (Figura 3-62).

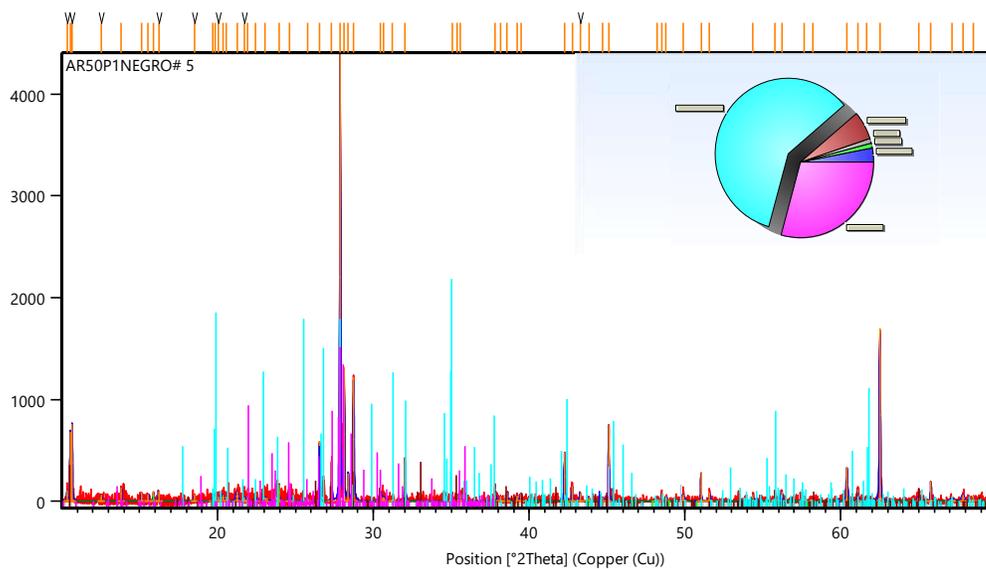
Figura 4-62: Difractograma, muestra AR-50 P1 negro.

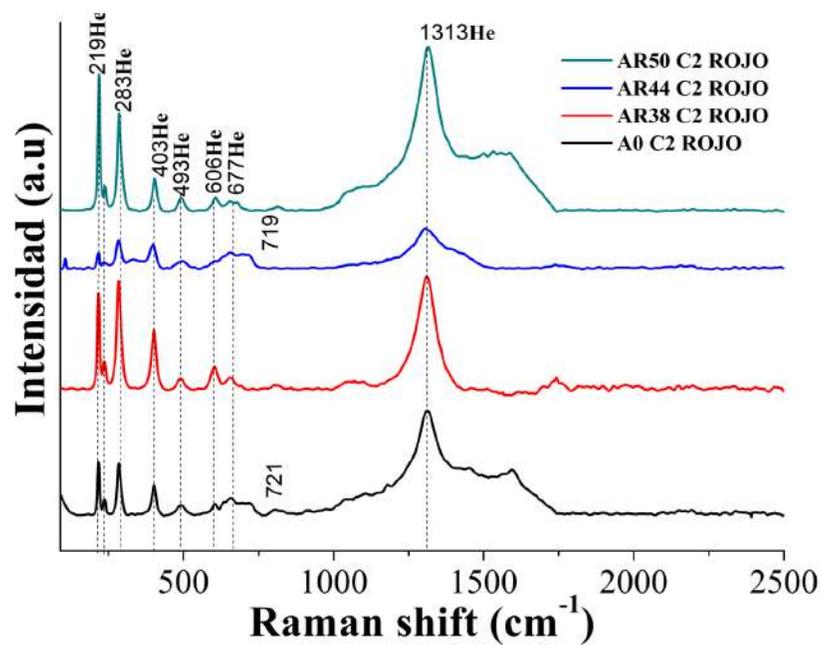
Figura 4-63: Espectros Raman de muestras con capa pictórica roja.

Los espectros Raman de las muestras rojas presentan bandas características en 219 cm^{-1} , 246 cm^{-1} , 294 cm^{-1} , 403 cm^{-1} , 494 cm^{-1} , 606 cm^{-1} y 1313 cm^{-1} , correspondientes a óxido de hierro, hematita. A continuación, se puede observar el espectro de la muestra AR-50 C2 rojo comparada con el espectro patrón de hematita.

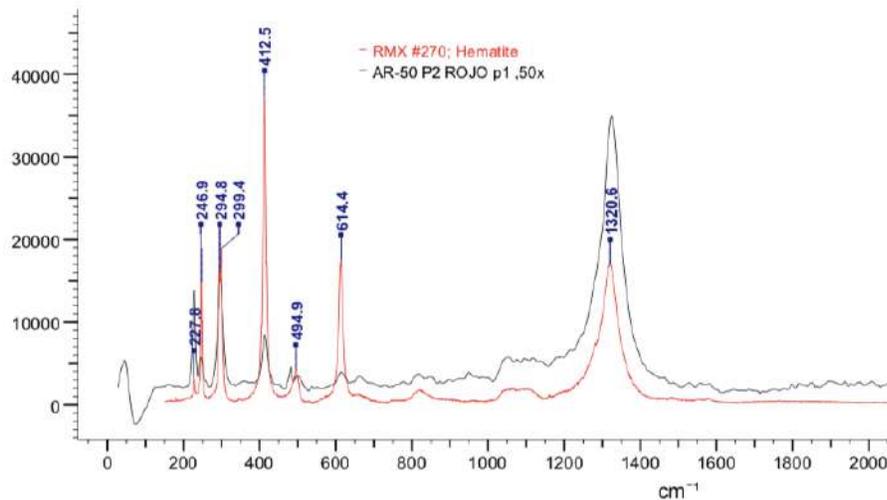
Figura 4-64: Espectro Raman, muestra AR-50 P2 rojo con espectro patrón de hematita.

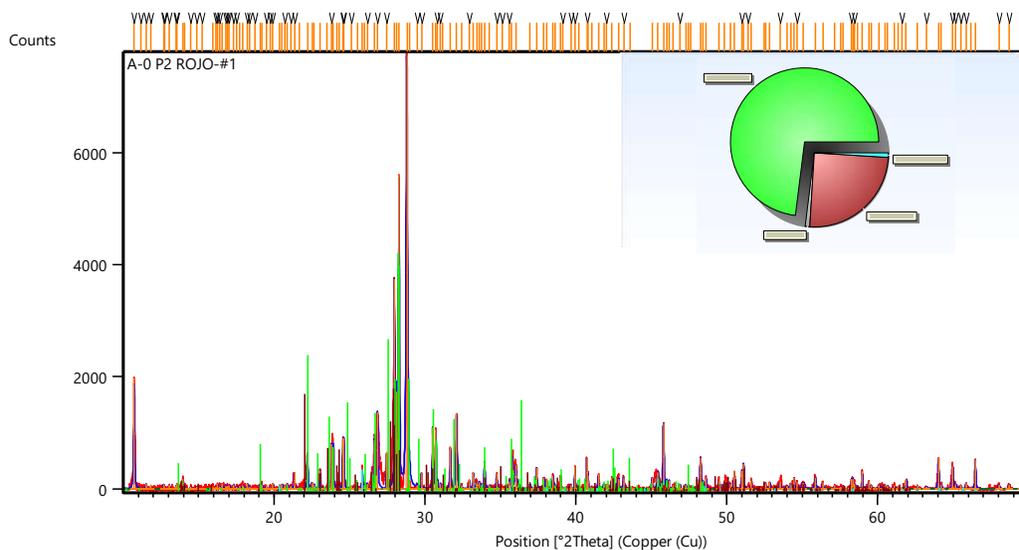
Figura 4-65: Difractograma, muestra A-0 P2 rojo.

De acuerdo con los resultados de XRD, se observa la posible presencia de anortita, albita, óxido de silicio y hematita (*Figura 3-65*), hematita, cuarzo y $\text{Al}_4\text{Si}_2\text{Ca}$ (*Figura 4-66*)

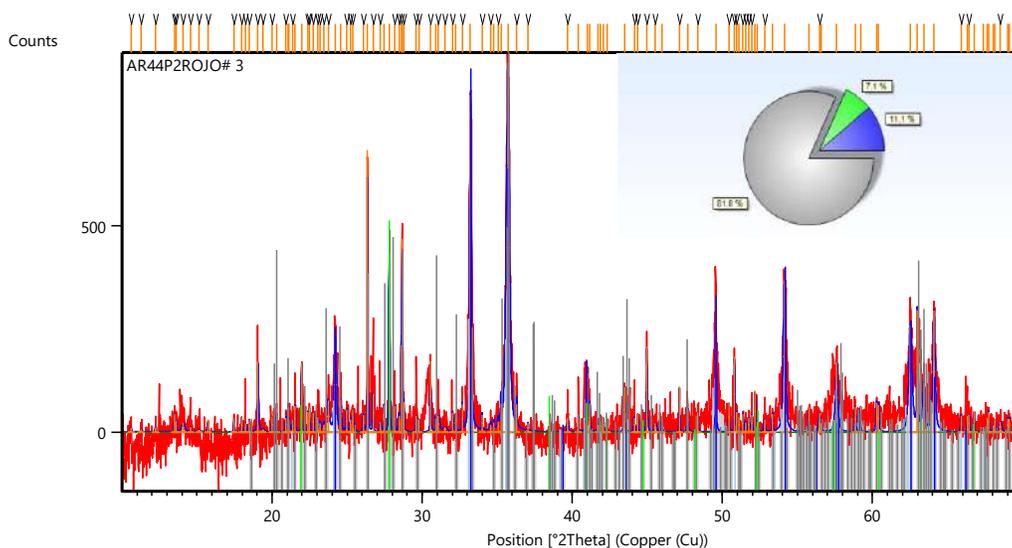
Figura 4-66: Difractograma, muestra AR-44 P2 rojo.

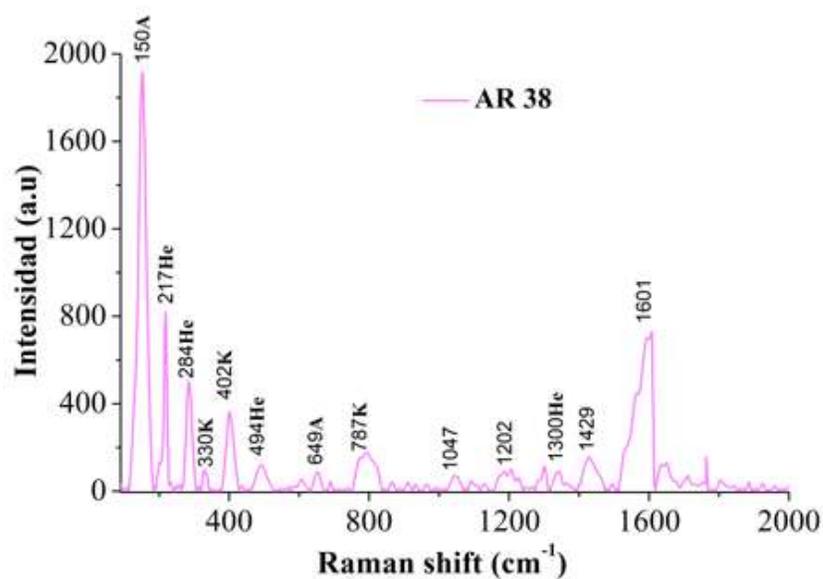
Figura 4-67: Espectro Raman, muestra AR-38 P2 rojo claro

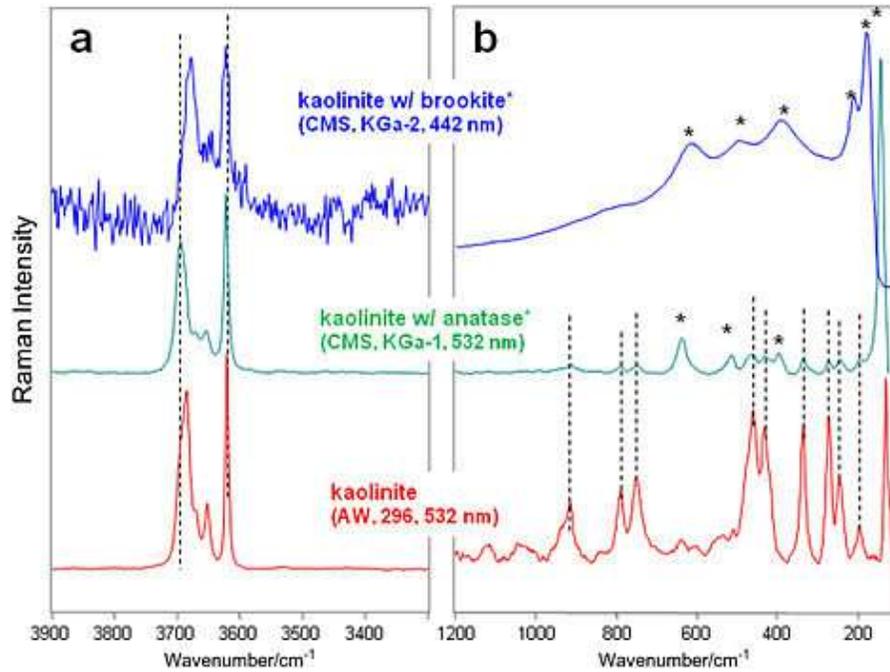
Figura 4-68: Espectros Raman, tres muestras de caolinita con formula estándar $[Al_2(Si_2O_5)(OH)_4]$.⁷

En la *Figura 3-68*, a continuación, se encuentran en rojo el espectro de una muestra estándar de caolinita obtenida usando un laser de 532 nm, en el cual se pueden observar las bandas mencionadas marcadas con líneas punteadas.

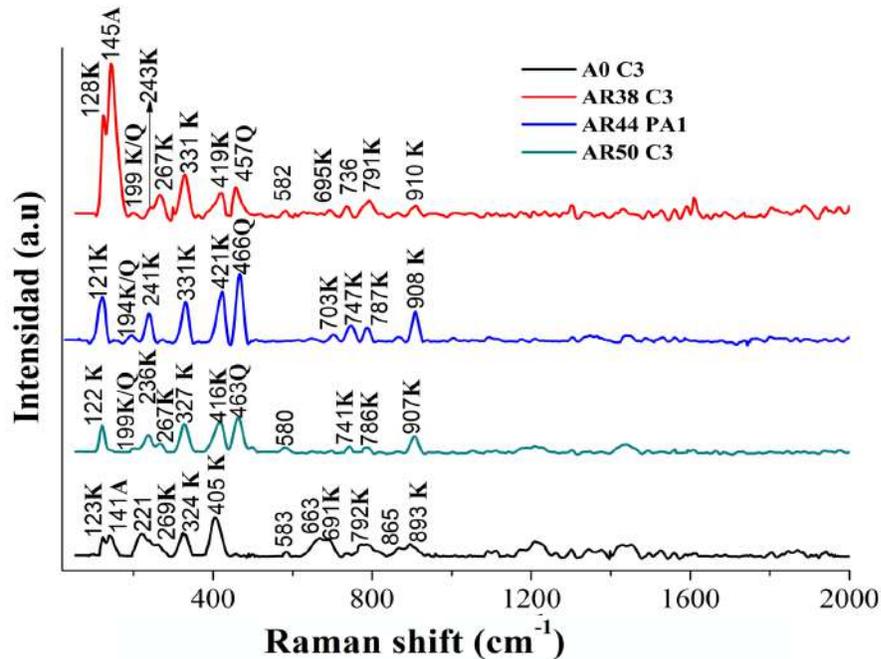
Figura 4-69: Espectro Raman, muestras con capa pictórica blanca.

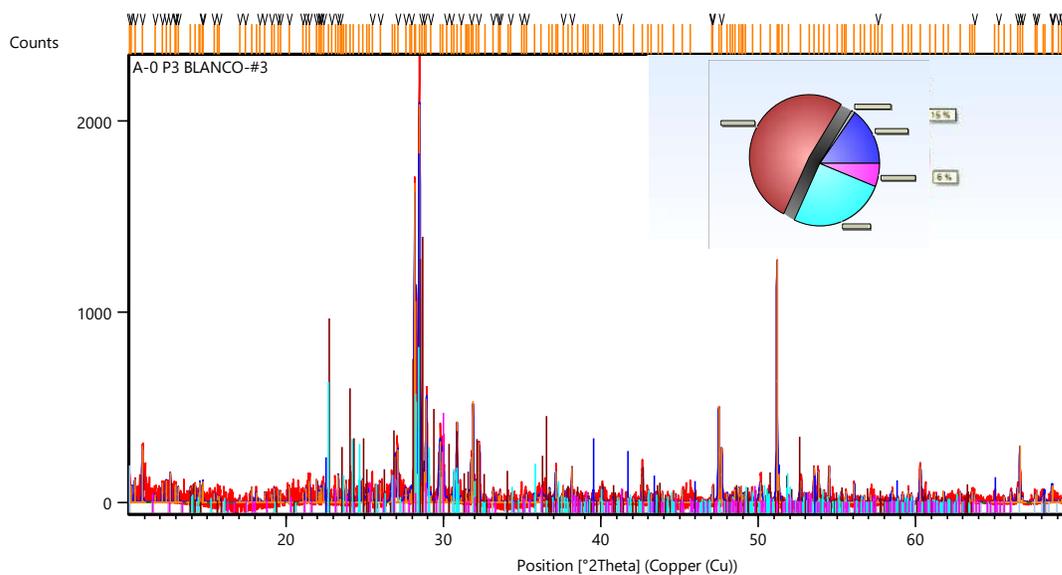
Figura 4-70: Difractograma, muestra A-0 P3 blanco.

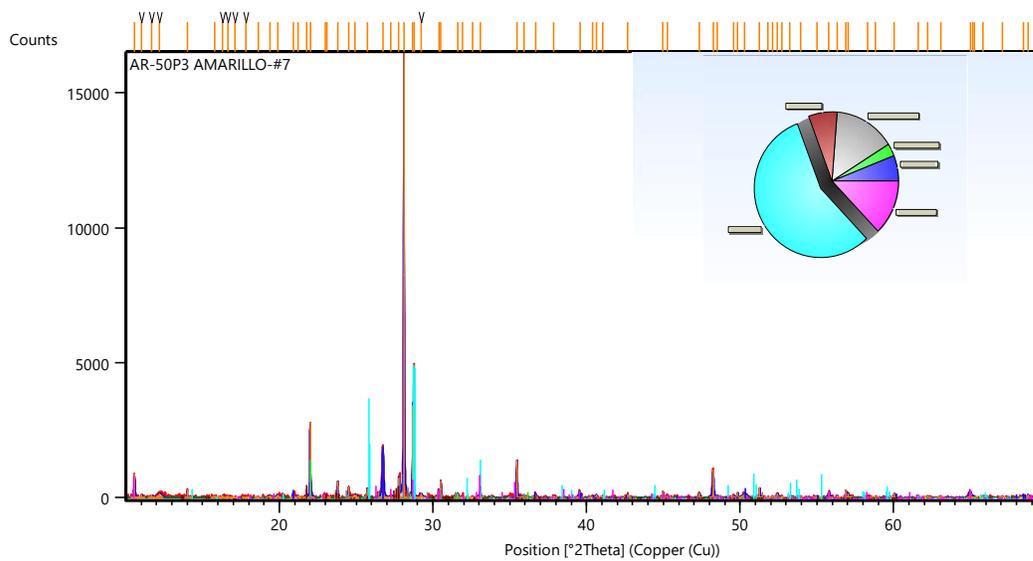
Figura 4-71: Difractograma, muestra AR-50 P3 blanco/amarillo.

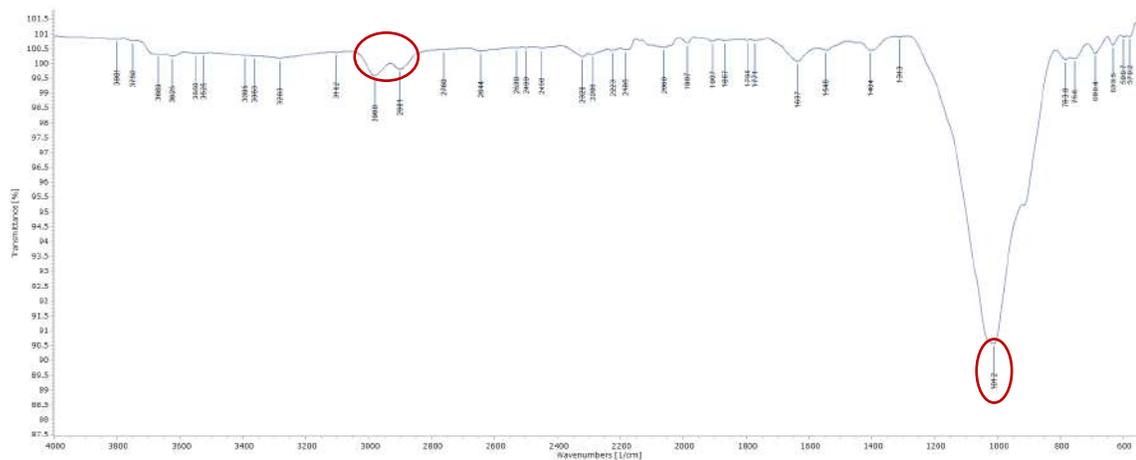
Figura 4-72: Espectro FT-IR/ATR. Muestra A-0 P3 blanco.

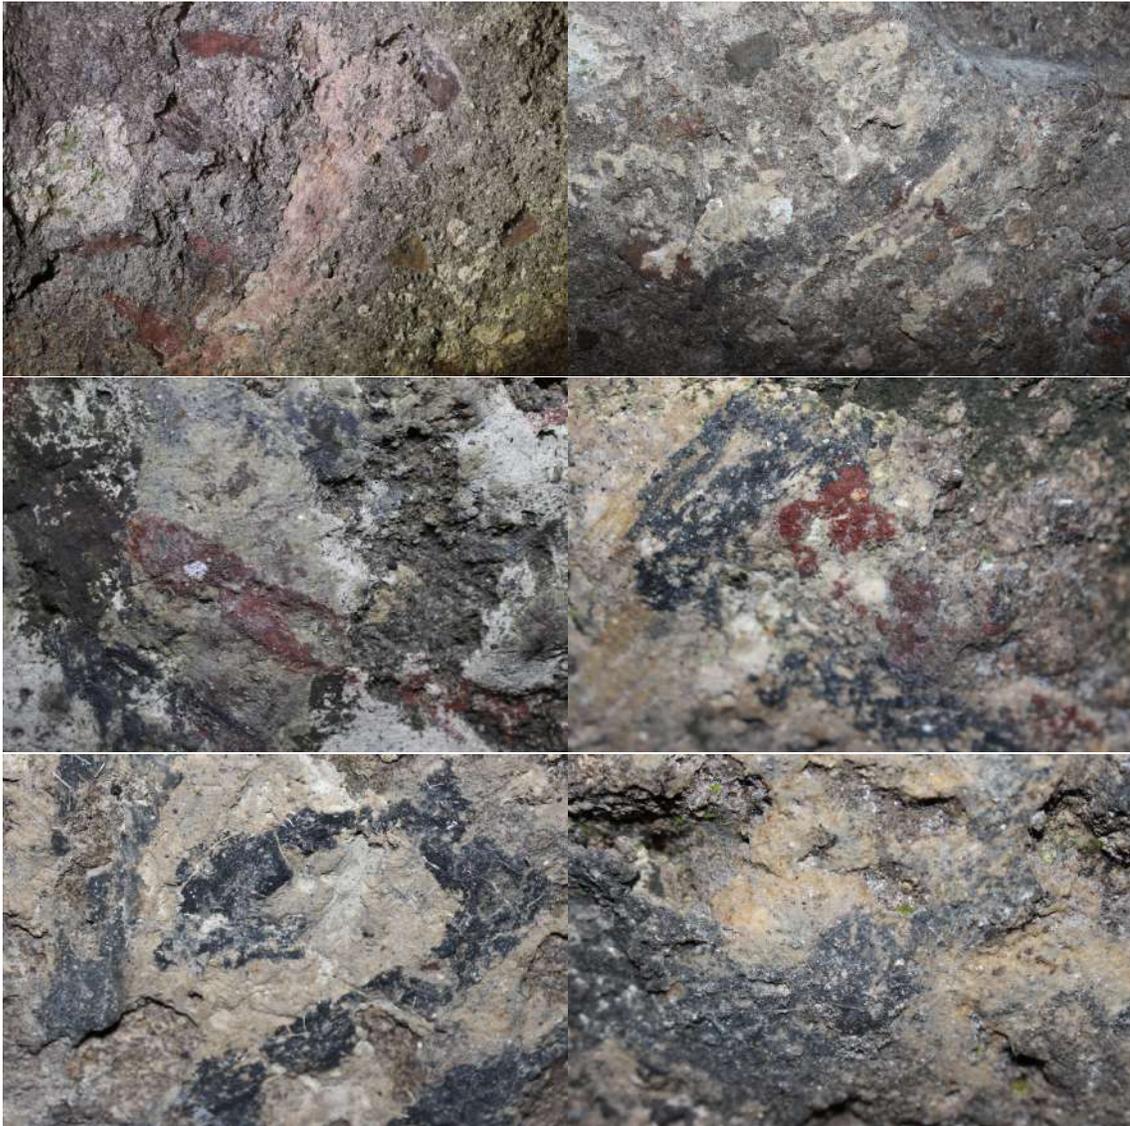
Figuras 5-2, 5-3 5-4, 5-5, 5-6 & 5-7: Detalle de trazos de pintura en el Hipogeo AR-44.

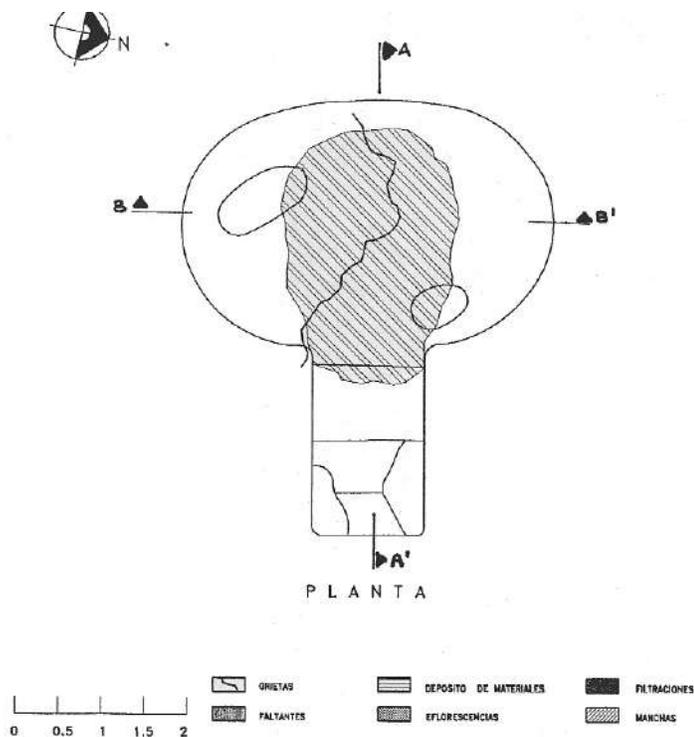
Figura 6-1: Levantamiento de deterioros. (Preciado, 1996)

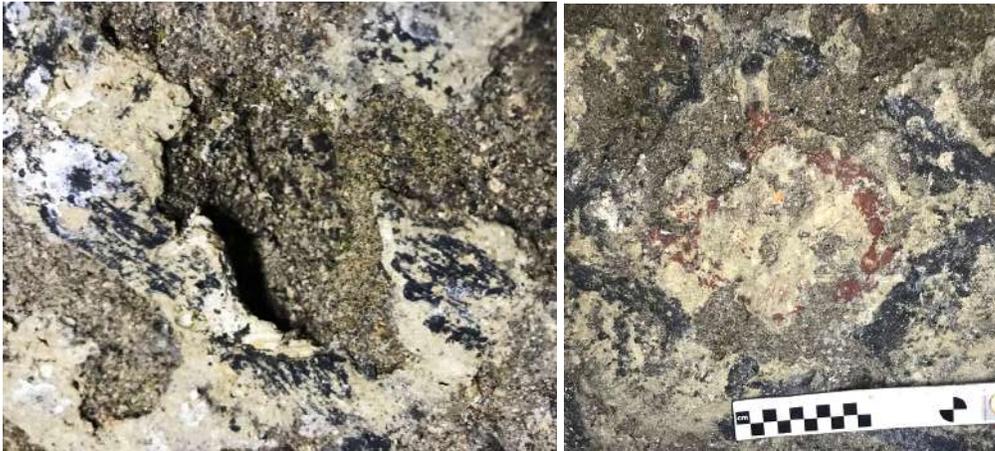
Figuras 6-4 & 6-5: Desprendimientos de soporte, capa de preparación y pinturas.

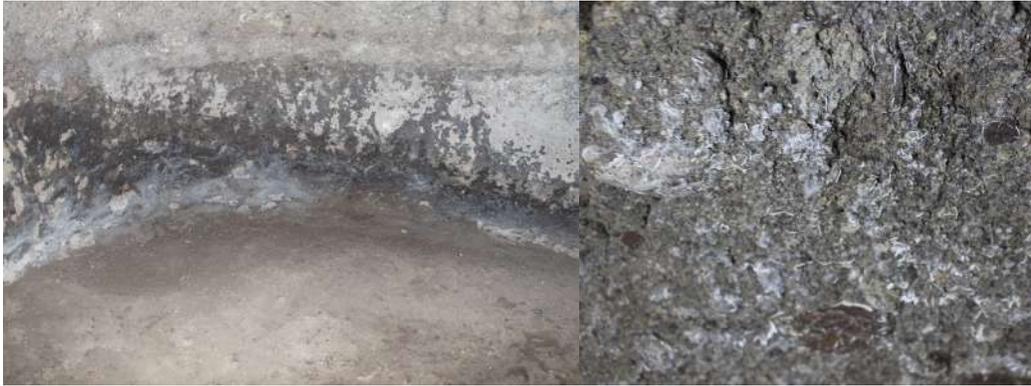
Figura 6-6 & 6-7: Presencia de velos salinos. Hipogeo AR-38.

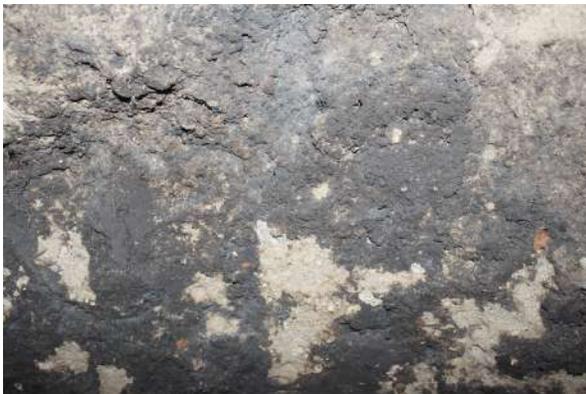
Figura 6-8: Capa de tierra en el Hipogeo AR-50

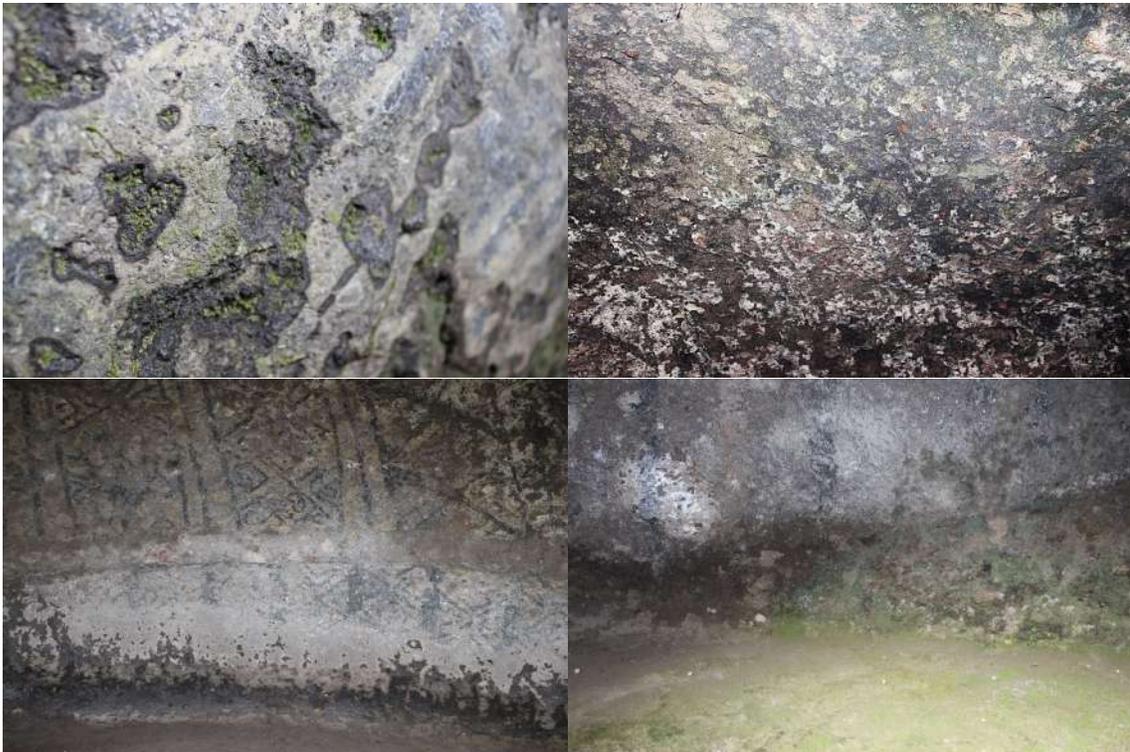
Figuras 6-9, 6-10, 6-11 & 6-12: Biodeterioro ocasionado por algas.

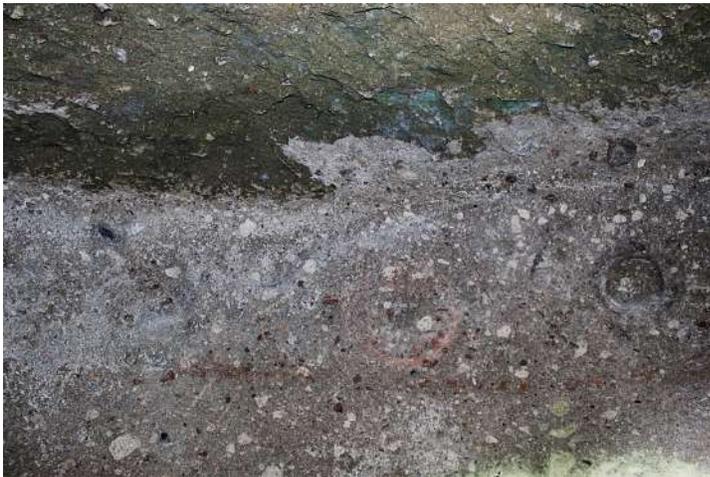
Figura 6-13: Capa pictórica alterada. Hipogeo AR-38.

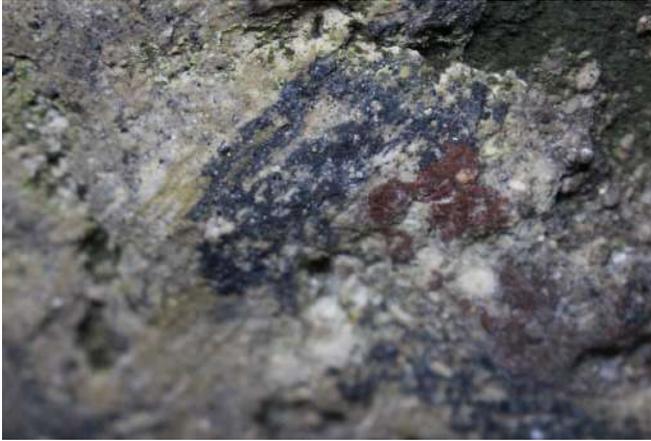
Figura 6-14: Capas pictóricas alteradas. Hipogeo AR-44.
