Tecnología y conservación de las pinturas murales de los hipogeos del Alto del Aguacate en Tierradentro, Cauca, Colombia.

Universidad Nacional de Colombia
Facultad de Minas, Departamento de Materiales y Minerales
Medellín, Colombia
2020

Tesis presentada como requisito parcial para optar al título de:
Magister en Ingeniería – Materiales y Procesos

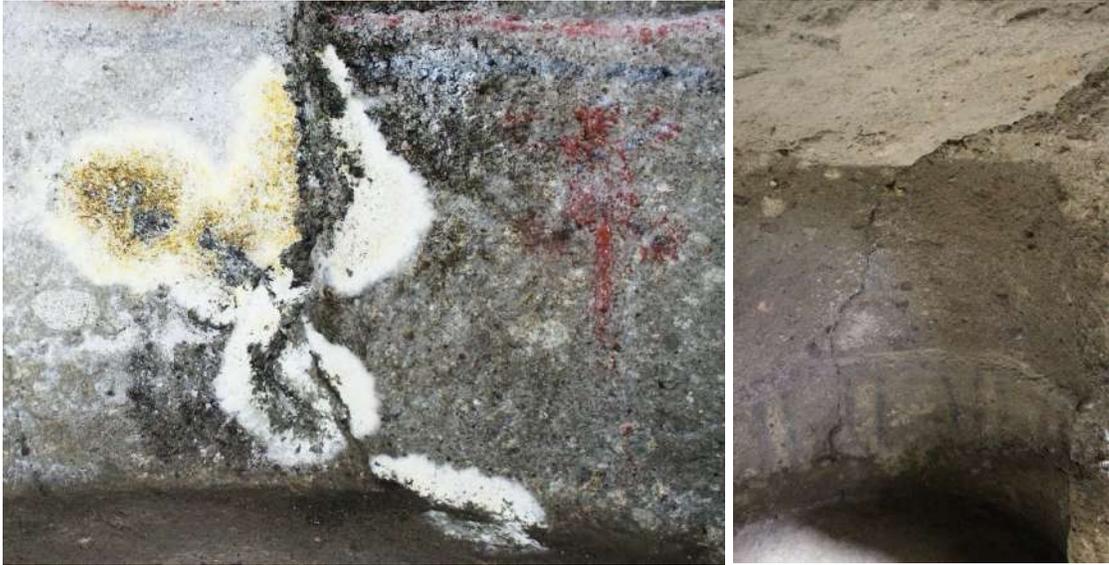
Figuras 6-15 & 6-16: Grietas en los Hipogeos A-0 y AR-50.

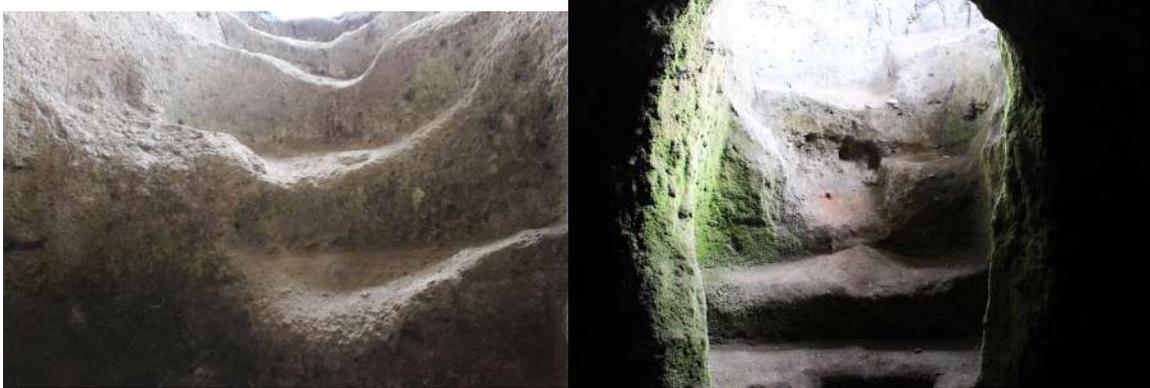
Figuras 6-17 & 6-18: Escaleras deterioradas en los Hipogeos AR-38 (izq) y AR-44 (der).
