Ecología de macroinvertebrados en arroyos de montaña: caso de estudio ríos Sangoyaco y Taruca, municipio de Mocoa, departamento del Putumayo

Universidad Nacional de Colombia Sede Amazonia

Trabajo de investigación presentado como requisito para optar el título de Magister en Estudios
Amazónicos

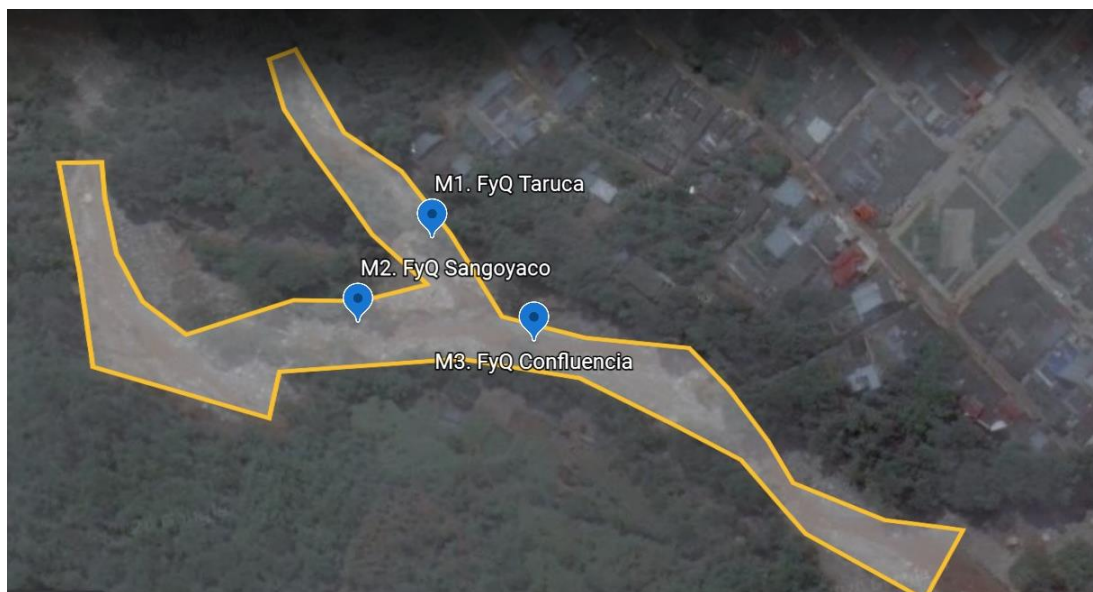
Figura 7-3. Ubicación de los puntos de muestreo Limnológico sobre los ríos Sangoyaco y Taruca

Para el esfuerzo muestreo físico y químico y de macroinvertebrados, las estaciones se denominaron: Primera estación (**M1**) ubicado 100 m aguas arriba sobre el río Taruca. Segunda estación (**M2**) ubicado 100 m aguas arriba sobre el río Sangoyaco y una tercera estación (**M3**) ubicada 100 m aguas abajo, en la confluencia de los dos sistemas.

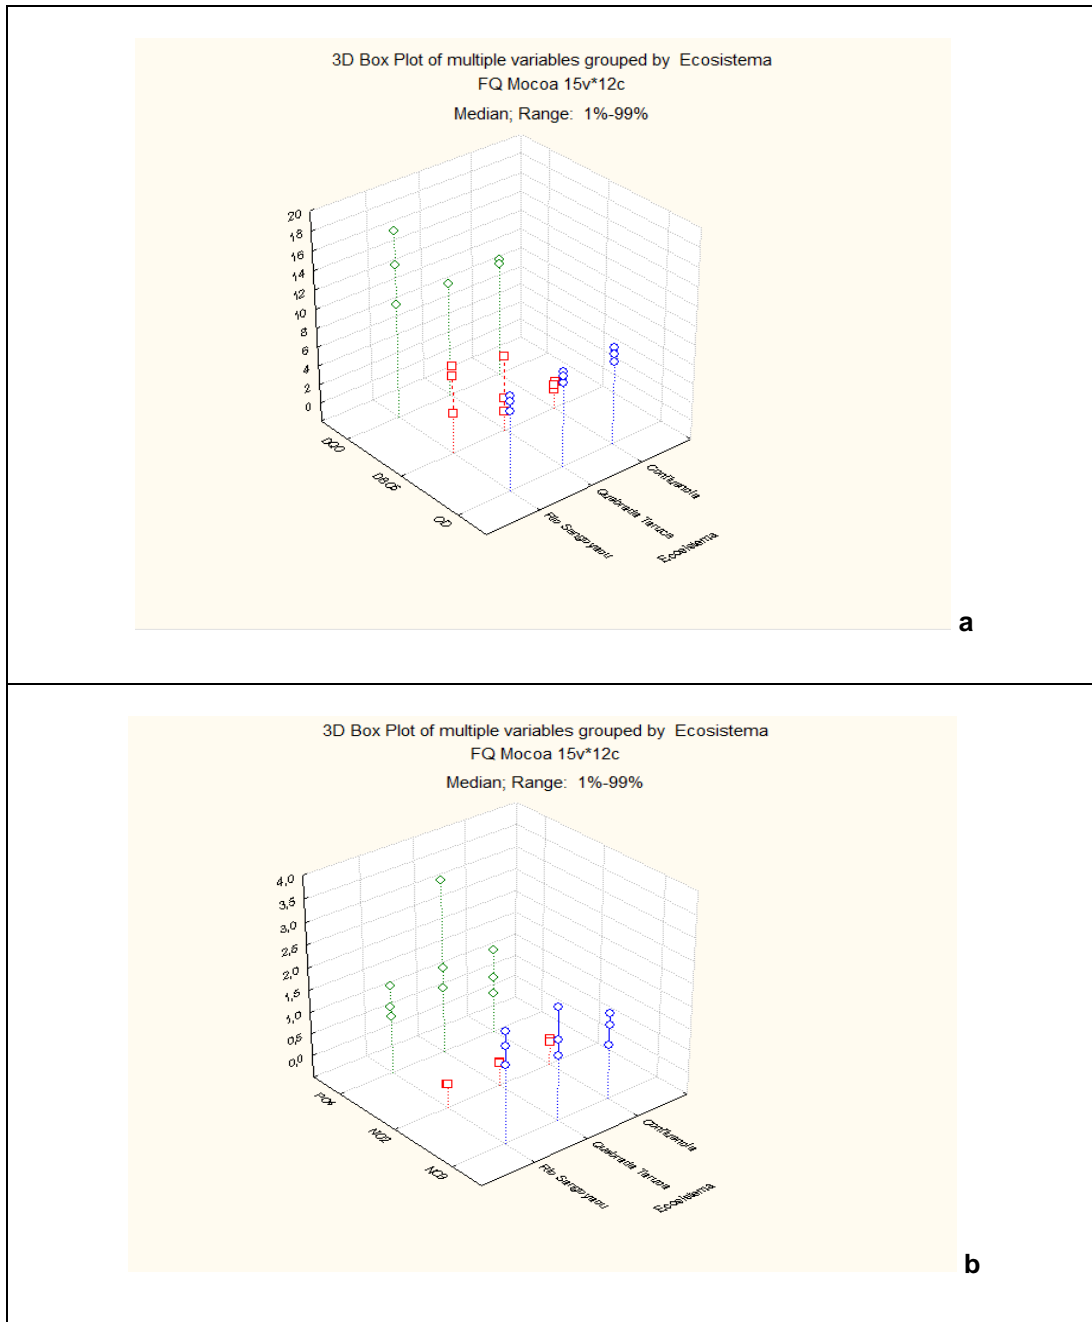
Figura 13-4 Comportamiento de algunas variables a) OD, DBO5 y DQO y b) Nutrientes (PO4, NO2 y NO3)

La primera variable de este grupo es el OD que tuvo un valor promedio de 7,5 mg/l / (Tablas 10-4 a 12-4 y Figura 13-4, lo cual corresponde a un adecuado nivel para la vida acuática (calidad de agua para hábitat de peces debe ser mayor a 4 mg/l (Gualdron, 2016). Siendo ambos ríos de montaña, estos niveles deberían ser aceptables. Del mismo modo, los altos valores de OD indican un excelente proceso de degradación de la materia orgánica en condiciones aeróbicas, por lo tanto, la DOB_5 (\bar{x} 2,73 mg/l) y la DQO con \bar{x} 11.35 mg/l son bajas (Figura 13-4). Siempre será más alta la DQO que mide tanto material de fácil descomposición (que es la DBO_5) como material de difícil degradación. En época de lluvias hay aumento de la carga orgánica al sistema logrando que la DBO_5 por ejemplo se incrementa (Tabla 11-2) respecto del momento de sequía (Tabla 12-2). La DQO cambia poco entre los dos momentos de muestreo.

Tres tipos de variables son tenidas en cuenta: para el fósforo se miden los fosfatos (PO_4) y para el nitrógeno en forma reducida (nitritos o NO_2) y forma oxidada como son los nitratos (NO_3). En el caso de los fosfatos tenemos un valor de $1.25 \pm 0,76$ mg/l (Tabla 10-4). Hay un leve cambio de disminución en lluvias (Tabla 11-4) y de aumento en sequía (Tabla 12-4). Taruca presenta mayor concentración respecto de Sangoyaco y la Confluencia (Figura 13-4b).

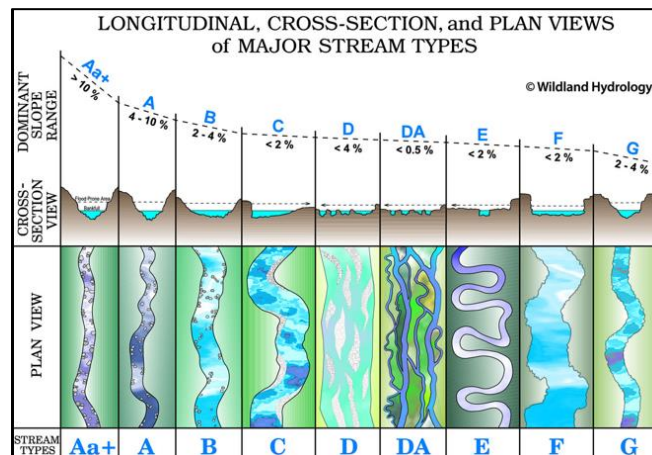
Figura 30-4 Tipos de perfiles y secciones en ríos. Para Sangoyaco y Taruca se modela con Aa+ y A. Modificado de Rosgen (1994)

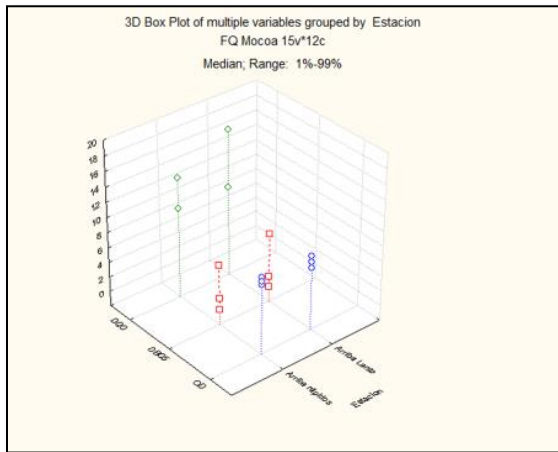
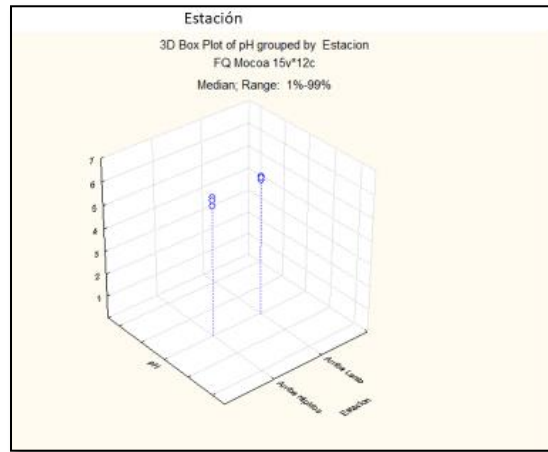
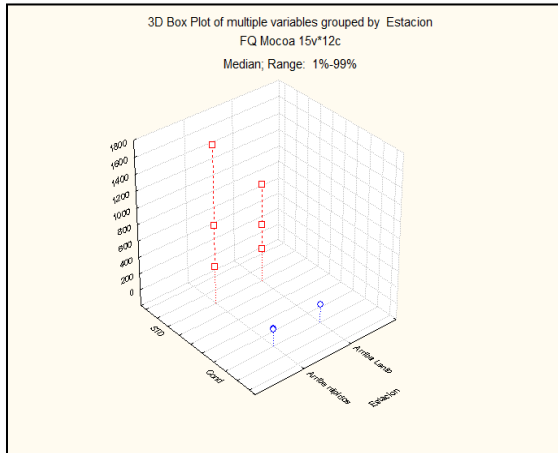
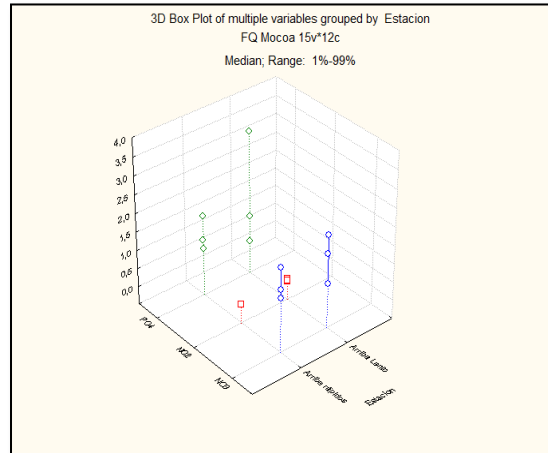
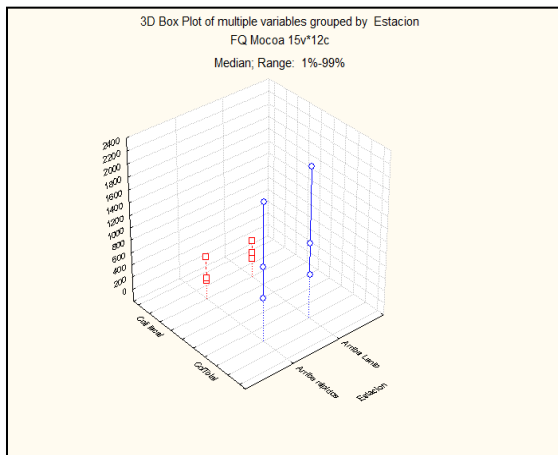
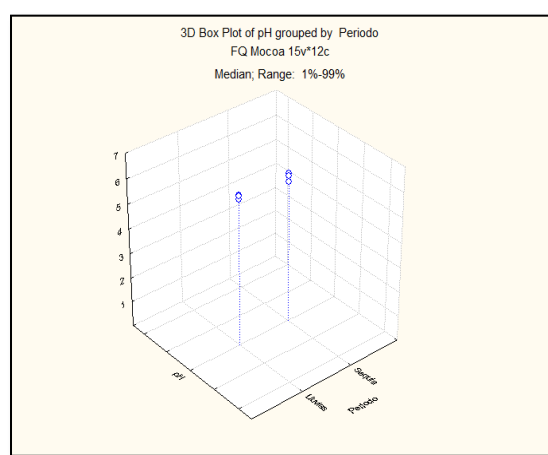
Anexo 2. Figuras (tipo cajas y bigotes) para épocas de muestreo (lluvia y sequía) y para hábitats (rápidos y lentos).
