# **Evaluación de la capacidad de detección del procedimiento de ultrasonido del código AWS D1.5 para examinar puentes vehiculares mediante reflectores artificiales**

**Evaluation of the detection capability of the ultrasound  
procedure in the AWS D1.5 code to examine highway  
bridges using artificial reflectors**

Tesis o trabajo de investigación presentada(o) como requisito parcial para optar al título  
de:

**Magister en Ingeniería Mecánica**

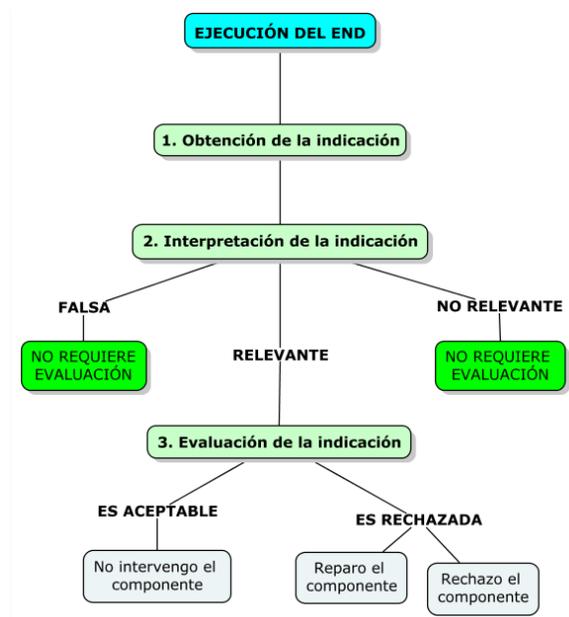
**Figura 1-1:** Etapas en el proceso de verificación con END.

En la **Figura 1-1** se representan los pasos indicados anteriormente aunque de acuerdo con el esquema de la norma ASTM E1316, y se amplían las etapas de interpretación y evaluación de la indicación.

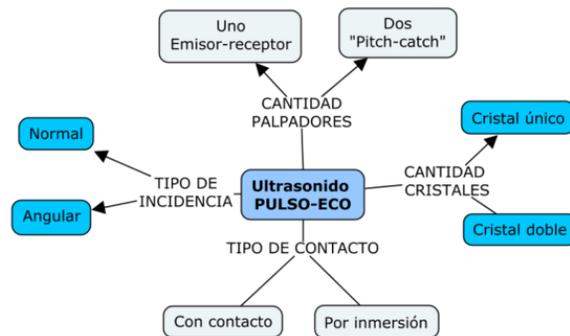
**Figura 1-7:** Variaciones de la técnica de pulso eco.

Las técnicas de reflexión o de pulso-eco consisten en la transmisión de un pulso ultrasónico de corta duración, o excitación de un material piezoeléctrico, que transmite una onda longitudinal o transversal en el material. En esta técnica la distancia de recorrido (en mm o cm) y la amplitud del eco (en dB) se usan para representar el tiempo de llegada de la onda reflejada y su intensidad (K. Manjula, 2014). El eco que proviene de la discontinuidad puede dar información acerca de su existencia (Pietro Burrascano, 2015), posición y tamaño (Halmshaw, 1996). Existen ciertas variaciones en esta técnica que dependen del número de palpadores que se usan, el tipo de contacto del palpador con la superficie de inspección y el tipo onda incidente, como se puede ver en la **Figura 1-7**.

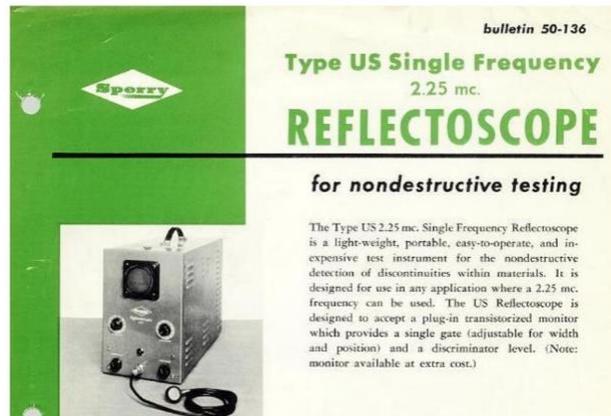
**Figura 1-8:** El reflectoscopio americano Sperry para inspección de materiales.

discontinuidades en fundiciones por la técnica de transparencia (Workman & Doron, 2007). Los instrumentos comerciales para la técnica de pulso-eco aparecieron en USA, y uno de los primeros fue el “*Supersonic Reflectoscope Type A*” lanzado en 1945 por la empresa *Sperry Products Inc* (véase **Figura 1-8**).

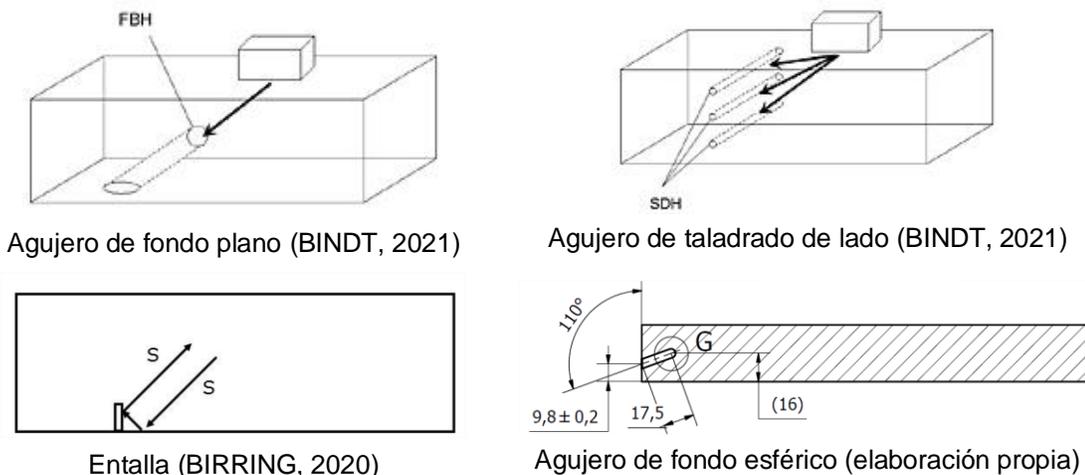
Figura 1-11: Tipos de reflectores artificiales más comunes.

**Entallas (notches):** son ranuras superficiales que pueden ser cuadradas o en V, que se generan mediante técnicas sencillas de mecanizado, y pretenden simular grietas cercanas a la superficie (ASNT, 2007). Este tipo de reflectores son referidos por la Sección V del ASME B&PVC para uno de sus bloques de calibración.

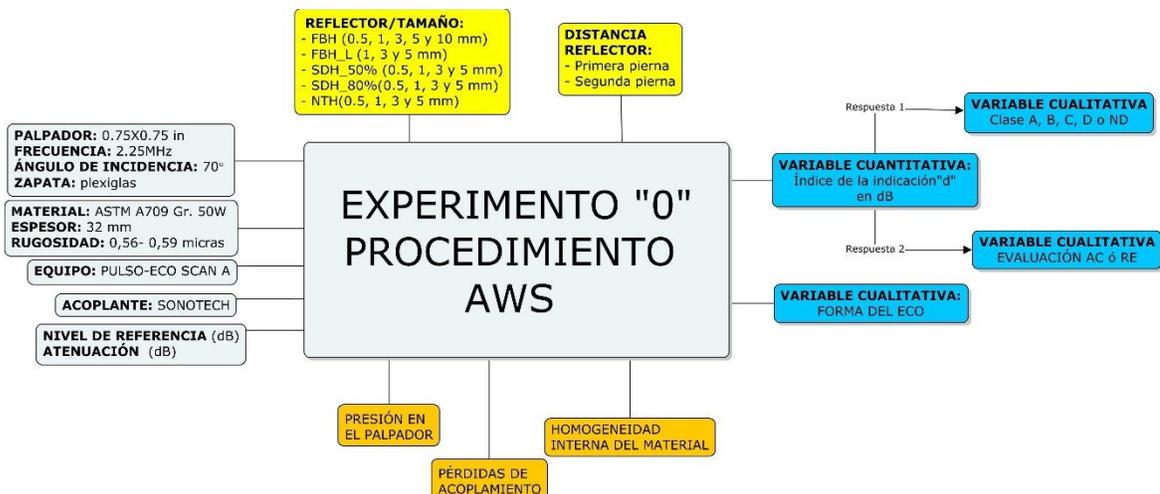
**Figura 3-1:** Experimento “0”, procedimiento AWS D1.5.

El experimento “0” (**Figura 3-1**) o de control permitió identificar los tipos y tamaños de reflectores detectables con el haz de ultrasonido obtenido bajo las condiciones del procedimiento de UT de la AWS. Para lo anterior se usaron cinco tipos de reflectores

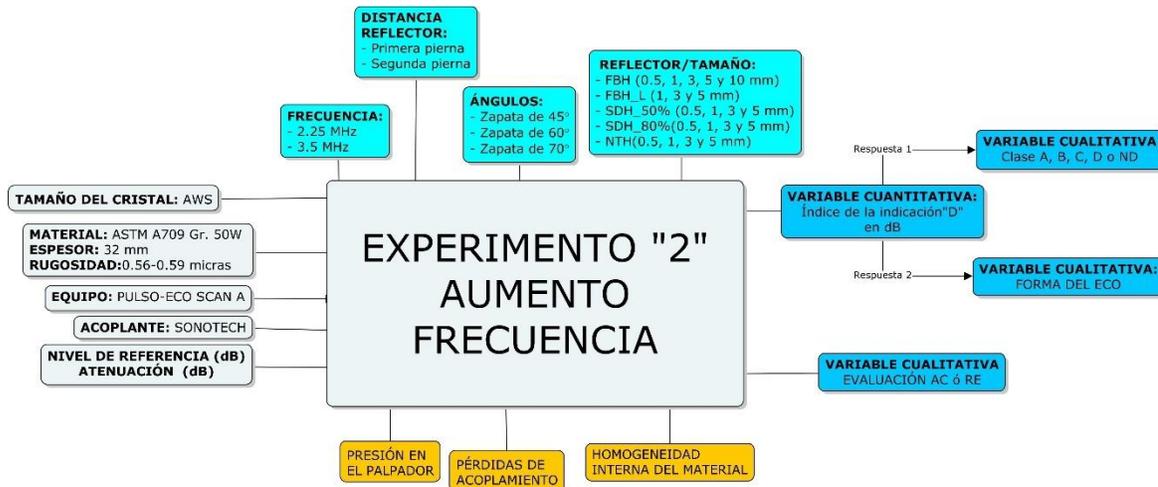
**Figura 3-3:** Experimento “2” donde se aumenta la frecuencia del palpador.

La **Figura 3-3** presenta un esquema del diseño experimental para los ensayos realizados cambiando la frecuencia del palpador (3.5 MHz) que muestra los parámetros fijos

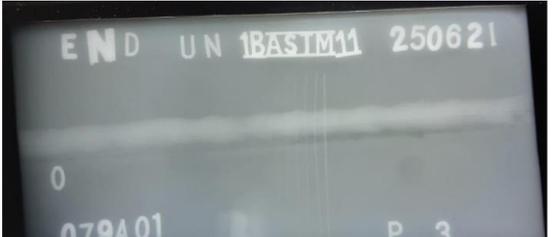
IDENTIFICACIÓN	IMAGEN RADIOGRÁFICA	ESPESOR
<p><b>PL5A (P3)</b></p> <p><b>Discontinuidades:</b></p> <ul style="list-style-type: none"> <li>• Falta de penetración</li> <li>• Porosidad aislada</li> <li>• Falta de fusión</li> </ul>

9.5 mm

El objetivo de emplear estos cupones fue establecer como cambia la respuesta de las discontinuidades detectadas cuando se varía el tamaño del cristal y la frecuencia del palpador. Para este caso se hizo algunos cambios en el ángulo de la incidencia, y se usaron dos de los tres palpadores: AWS y ROUND. Se hizo evaluaciones, en primera y segunda pierna y, en primera pierna sólo cuando el tamaño de la zapata lo permitía.

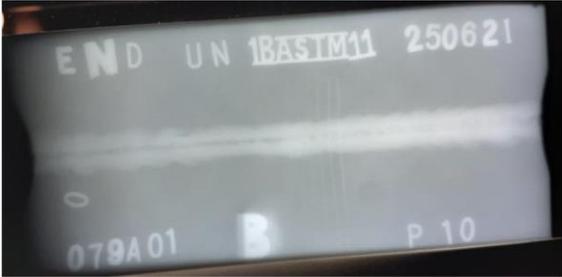
IDENTIFICACIÓN	IMAGEN RADIOGRÁFICA	ESPESOR
<p><b>PL5B (P10)</b></p> <p><b>Discontinuidades:</b></p> <ul style="list-style-type: none"> <li>• Falta de penetración</li> </ul>

<p>13 mm</p>

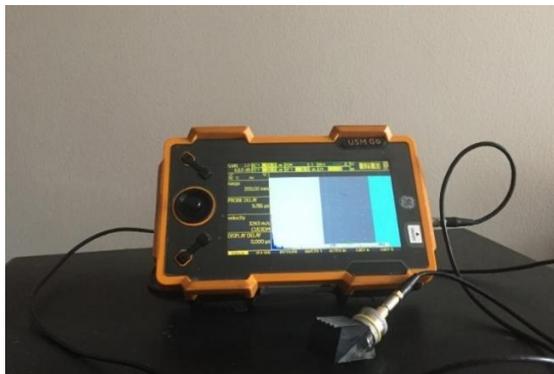
**Figura 3-4:** Equipo de UT empleado para realizar los experimentos de la investigación.

Se usó un equipo de ultrasonido USM Go, fabricado por General Electric modelo DMS/USMGo con número de serial USMGO11095139 propiedad de la Universidad Nacional de Colombia (Sede Medellín), cuyas características técnicas cumplen con las indicadas en la cláusula 6 del código AWS D1.5 Bridge Welding Code. Véase **Figura 3-4**.

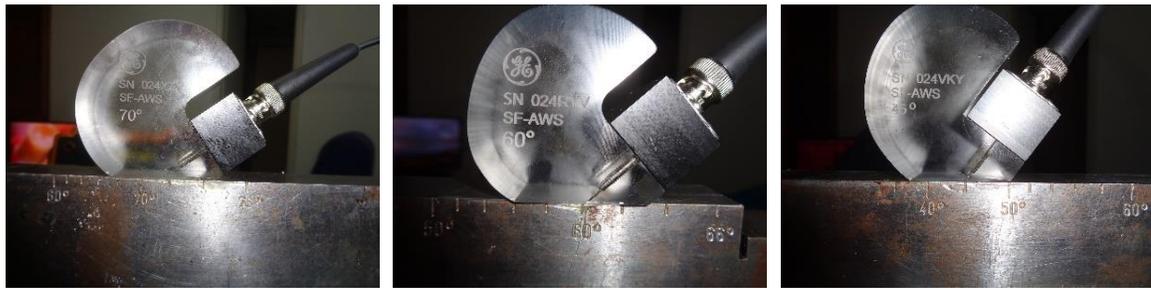
**Figura 3-5:** Palpadores AWS (70°, 60° y 45°), verificación del ángulo de incidencia.

En el Anexo B se presenta los certificados de dos de los tres palpadores empleados en la investigación. La **Tabla 3-3** describe las zapatas utilizadas para generar los ángulos de incidencia de 45°, 60° y 70° con los tres palpadores empleados. A manera de ejemplo, la **Figura 3-5** muestra las fotografías del conjunto transductor AWS\_2.25/Zapatas usados en el experimento “0” y “1”.

Palpador	Tipo de zapata	Ángulo real	Características verificadas
<b>AWS_2.25MHz</b>	W-104 45°	45°	Distancia salida (leading edge): 16 mm
	W-105 60°	61°	Distancia salida (leading edge): 17 – 20 mm
	W-106 70°	71°	Distancia salida (leading edge): 20 mm
<b>ROUND_2.25MHz</b>	W-201 45°	45°	Distancia salida (leading edge): 13 mm
	W-202 60°	62°	Distancia salida (leading edge): 17-19 mm
	W-203 70°	70°	Distancia salida (leading edge): 19-22 mm
<b>ASE_3.5MHz</b>	WSR-0608-45	45°	Distancia salida (leading edge): 16 mm
	WSR-0608-60	61°	Distancia salida (leading edge): 19 mm
	WSR-0608-70	70°-71°	Distancia salida (leading edge): 24 -25 mm

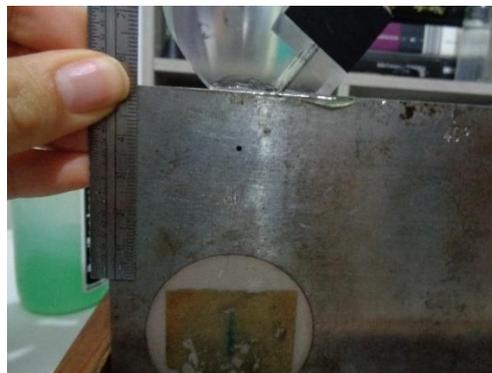
**Tabla 3-5:** Verificación del nivel cero de referencia para un ángulo de 45° (AWS).

En la **Tabla 3-5** se muestra la verificación del nivel cero de referencia (nivel b) de un palpador AWS de 45° con el bloque IIW Tipo 2.

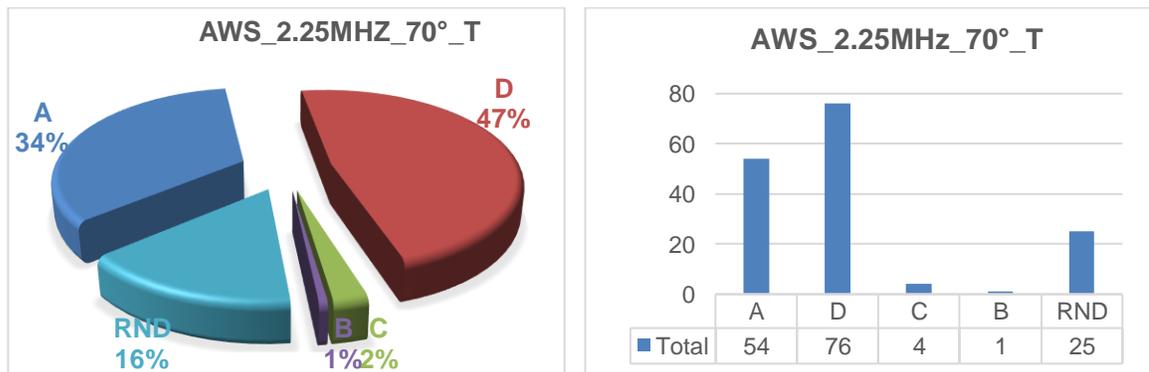
**Figura 4-2:** Distribución de los datos en detectados (A, B, C o D) y RND.

Como se indicó anteriormente, las clases “D” (47%) y “A” (34%) son las más recurrentes alcanzando el 81% del total de datos. Las clases B y C fueron solo el 3% de los datos. Respecto a la no detección, está fue del 16%, que corresponde a 25 datos de los 160

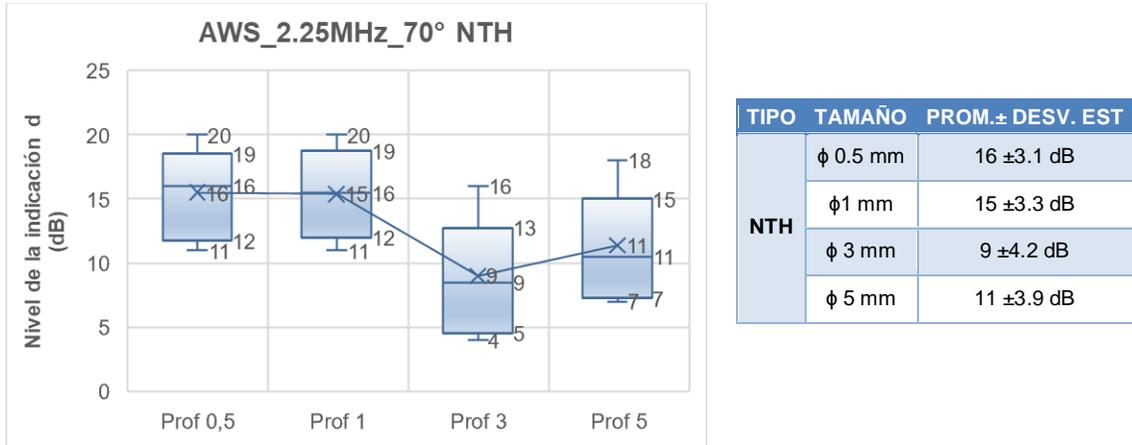
**Figura 4-6:** Variabilidad del índice de la indicación vs. Tamaño del reflector NTH.

La **Figura 4-6** muestra la variabilidad de “d” para reflectores NTH y una tabla con los valores promedio y las desviaciones estándar. Puede notarse que los promedios de “d” son muy similares para profundidades de 0.5 mm (16 dB) y 1 mm (15 dB), y luego hay una reducción en “d” (lo cual es un indicativo de que se pasa a defectos más grandes) para profundidades mayores. La dispersión de los datos se mantiene más o menos constante (±3-4 dB) y sigue siendo excesiva si se toma en cuenta que hay criterios de aceptación para las clases B y C que están separados por solo 1 dB. Como consecuencia, un mismo tipo y tamaño de reflector puede llegar a clasificarse como A, B, C o D con diferentes

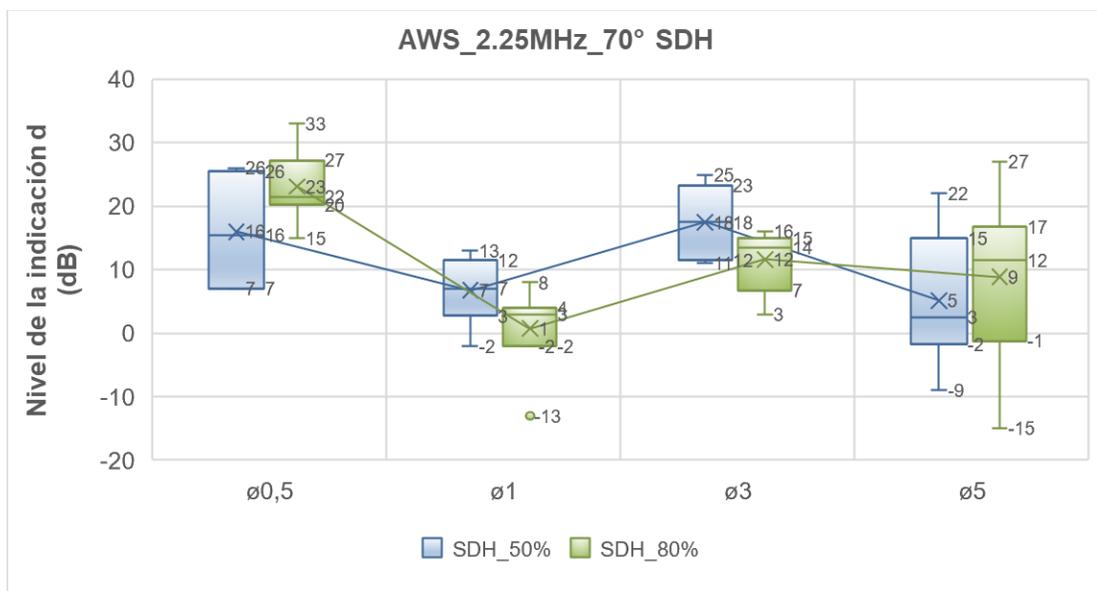
**Figura 4-7:** Variabilidad del índice de la indicación vs tamaño del reflector SDH.

La **Figura 4-7** muestran la variabilidad de “d” para reflectores SDH y la **Tabla 4-3** incluye los valores promedios y las desviaciones estándar de los resultados. En la **Figura 4-7** se nota una leve tendencia a que el promedio de “d” se reduzca con el incremento en el tamaño del reflector entre los tamaños de φ0.5 mm y φ1 mm y entre φ3 mm y φ5 mm. Puede verse también, intervalos muy amplios de los valores de “d” que van desde unos 10dB hasta unos 42 dB, lo cual denota una alta variabilidad o dispersión y por tanto una imprecisión para asociar un determinado nivel de indicación al reflector.

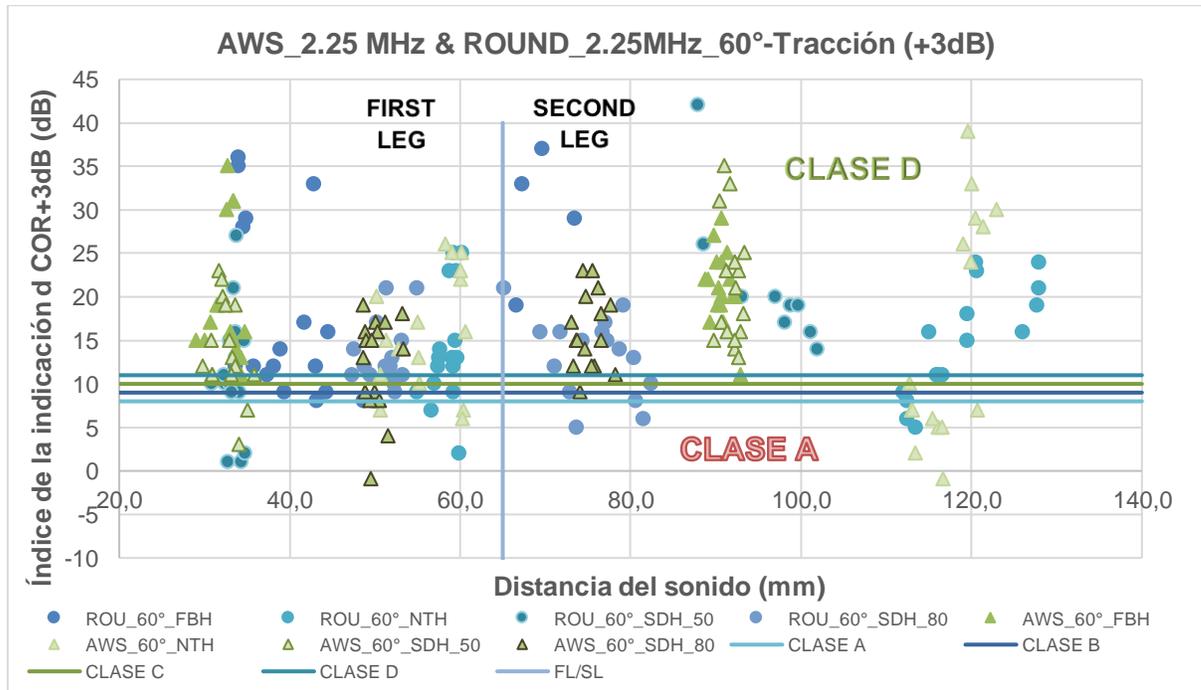
Figura 4-10: Índices “d” (corregido +3dB) vs. distancia del sonido (ROUND\_60°).

La Figura 4-10 para un ángulo de incidencia de 60°, muestra que existe una mayor proporción de reflectores clasificados como “D” que como “A”, esto se debe, en parte, a la

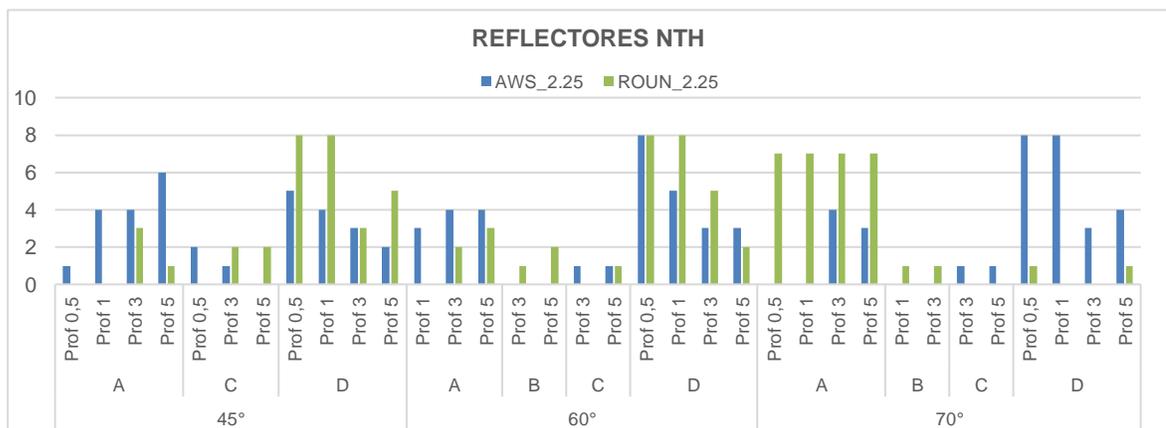
La **Figura 4-16** muestra que los reflectores NTH examinados con 45°, 60° y 70° tienden a clasificarse principalmente como “A” o como “D”, sin importar el tipo de palpador y ángulo de incidencia. En una menor proporción los reflectores se clasifican como “B” y “C”. Todos los reflectores NTH fueron detectados sin importar su tamaño y palpador empleado.

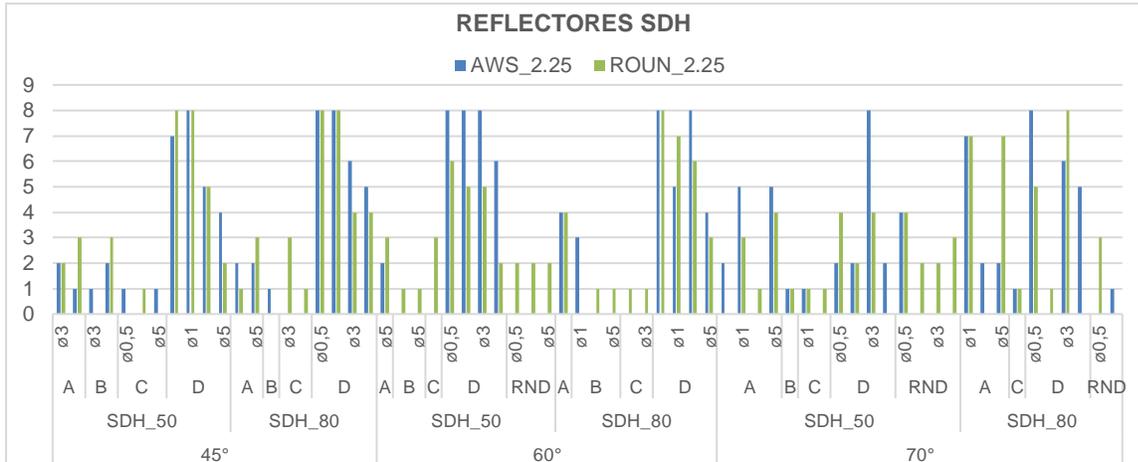
La **Figura 4-17** muestra que los reflectores SDH pueden ser clasificados como “A”, “B”, “C” o “D”, sin importar el ángulo de incidencia empleado, su posición (en la mitad SDH\_50 o en el cuarto inferior SDH\_80) o su tamaño. Además hay más probabilidades de que los reflectores SDH no se detecten con ángulos de incidencia de 60° y 70°.

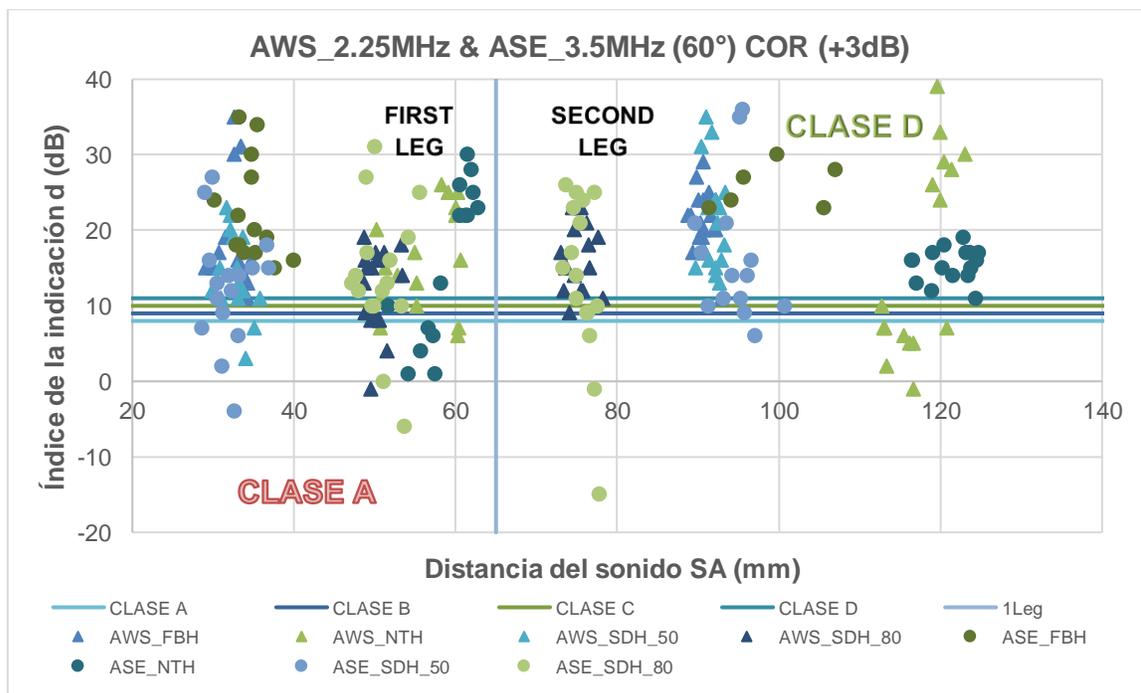
La **Figura 4-23** muestra que existe una mayor proporción de reflectores clasificados como “D” que como “A”, esto se debe, en parte, a la corrección que se hizo en los datos para adaptar los criterios de severidad de código AWS, exclusivos para un ángulo de 70°.

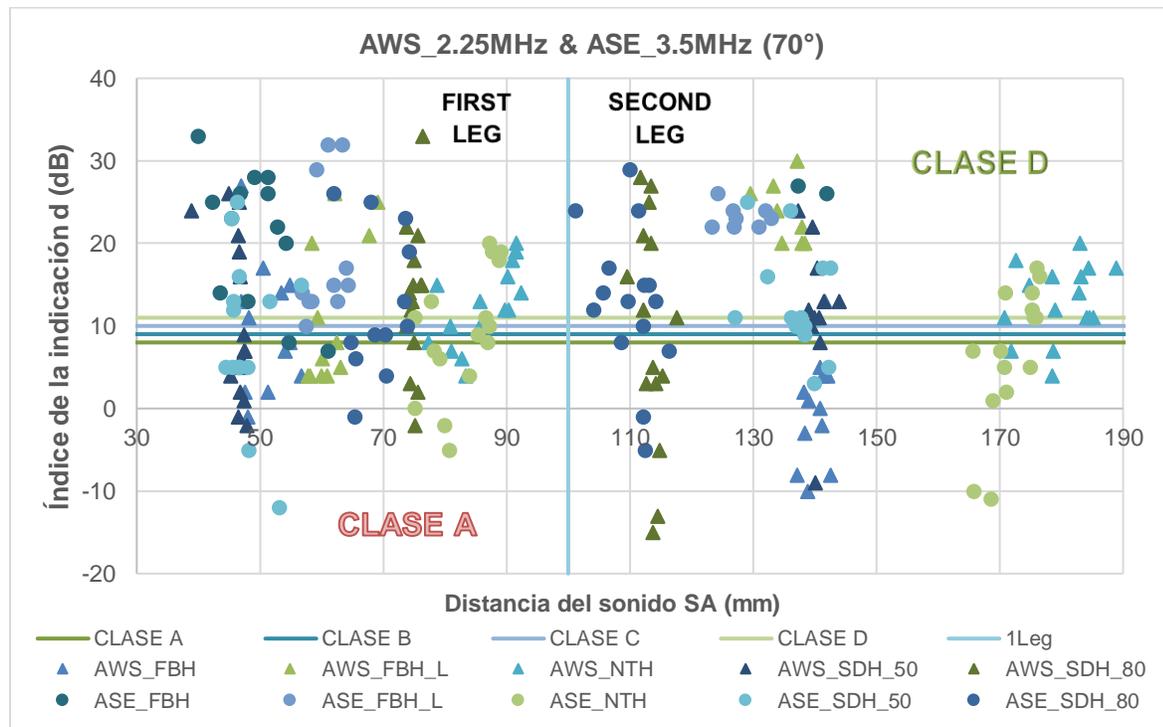
La **Figura 4-24** para un ángulo de incidencia de  $70^\circ$  muestra que existe una proporción de reflectores clasificados como “D” y como “A” similares. Es importante anotar que con este ángulo la proporción de reflectores clasificados como “A” aumenta debido que no existe corrección en los criterios de severidad de las discontinuidades, como sucede para los reflectores examinados con  $45^\circ$  y  $60^\circ$ . Muy pocos reflectores se introducen en el estrecho intervalo que establece el código AWS para las clases B y C.

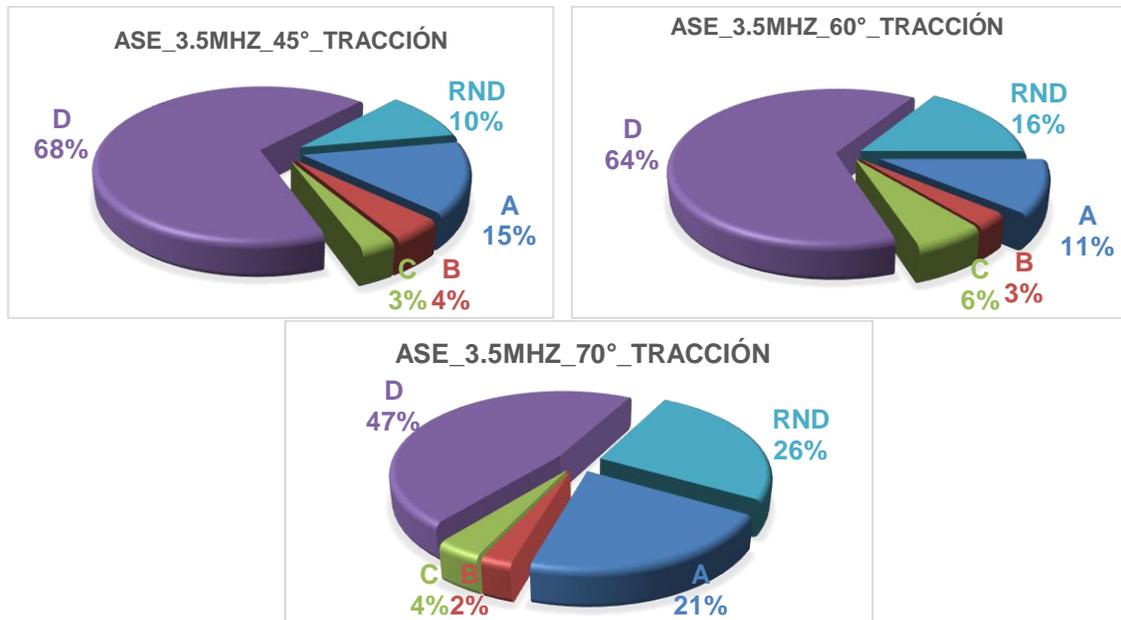
La **Figura 4-25** presenta solo los datos obtenidos para el palpador ASE, no se muestran los resultados del palpador AWS, pues estos fueron mostrados en la sección de los resultados del Experimento 1. En esta figura se presenta la proporción de reflectores que se clasificaron como “A”, “B”, “C” y “D” y no detectados (RND), empleando los tres ángulos de incidencia estándar ( $45^\circ$ ,  $60^\circ$  y  $70^\circ$ ).

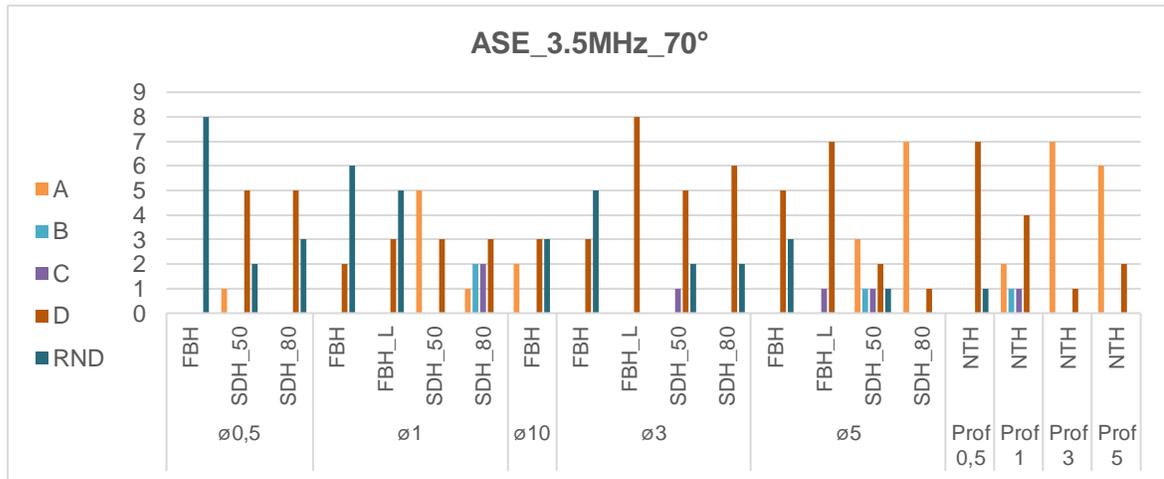
La **Figura 4-28** (que corresponde a los resultados para un ángulo de 70°) muestra una tendencia a que los reflectores NTH tiendan a clasificarse como "A" cuando se examinan con un ángulo de este tipo. Contrario a lo que sucede con el examen con ángulo de 60° y 45°. También se observó una mayor volatilidad en la clasificación que adoptan los reflectores SDH y una tendencia a no detectarlos un poco mayor que la presentada con los otros ángulos. Al igual que con los otros ángulos, los reflectores FBH exponen una mayor tendencia a la no detección que los demás tipos de reflectores; no fue posible detectar reflectores FBH menores a 3 mm de diámetro.

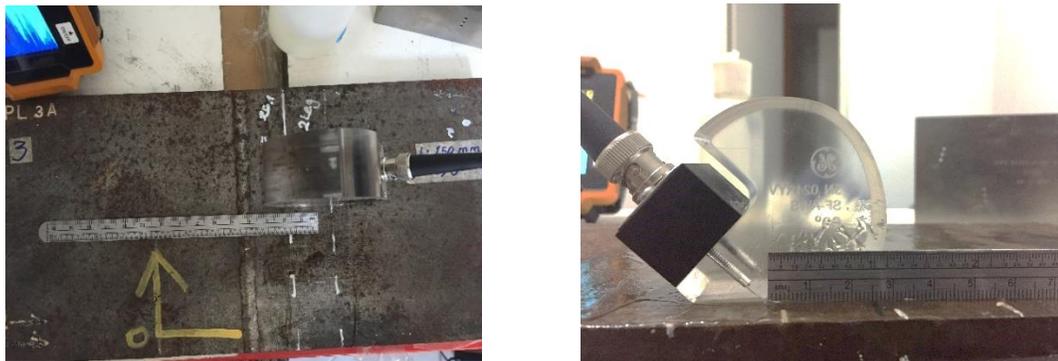
**Figura 4-47:** Placa P3 de 9.5 mm evaluada con ángulo de 60° en primera pierna y palpador AWS.

- a) Detección discontinuidad en el cuarto inferior (cerca a la raíz)
- b) Evaluación con 60°, discontinuidad en el centro (desde la raíz).

En la **Figura 4-47**, la **Figura 4-48** y la **Figura 4-49** se presentan las imágenes de la evaluación de las placas P3 y P10 con dos tipos de palpadores y tres ángulos de incidencia. También se muestra la forma del eco para las discontinuidades que se consideraron como defectos.

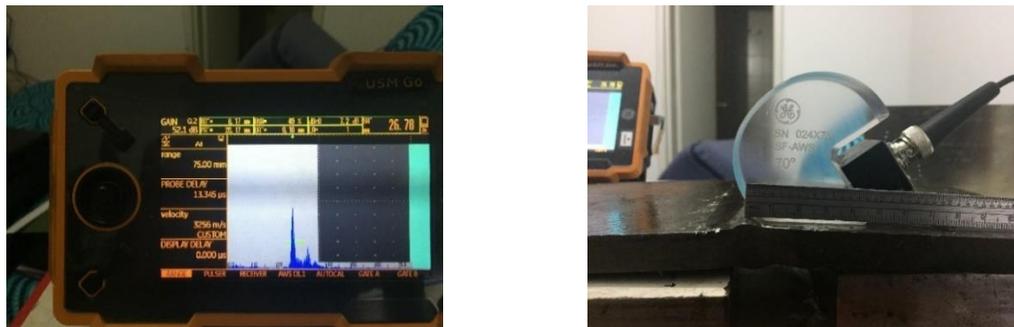
**Figura 4-48:** Placa P10 de 12,7 mm evaluada con ángulo de 70° en primera pierna y palpador AWS.

- a) Eco de la discontinuidad
- b) Ubicación de la discontinuidad

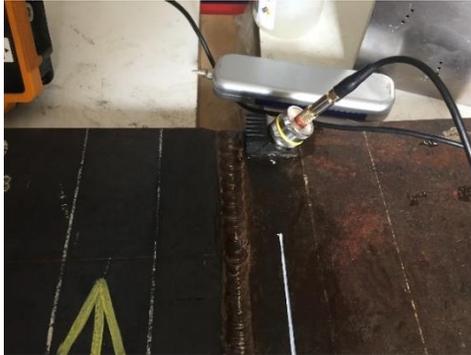
**Figura 4-49:** Placa P10 de 12,7 mm evaluada en segunda pierna con ángulo de 45° y palpador ROUND.

a) Ubicación de la discontinuidad
