# **Heterogeneidad litológica en rocas sedimentarias y su incidencia en la estabilidad de laderas y taludes**

Universidad Nacional de Colombia  
Facultad de Ingeniería, Área Curricular de Ingeniería Civil y Agrícola  
Bogotá D.C., Colombia

Trabajo Final presentado como requisito parcial para optar al título de:  
**Magister en Ingeniería Geotecnia**

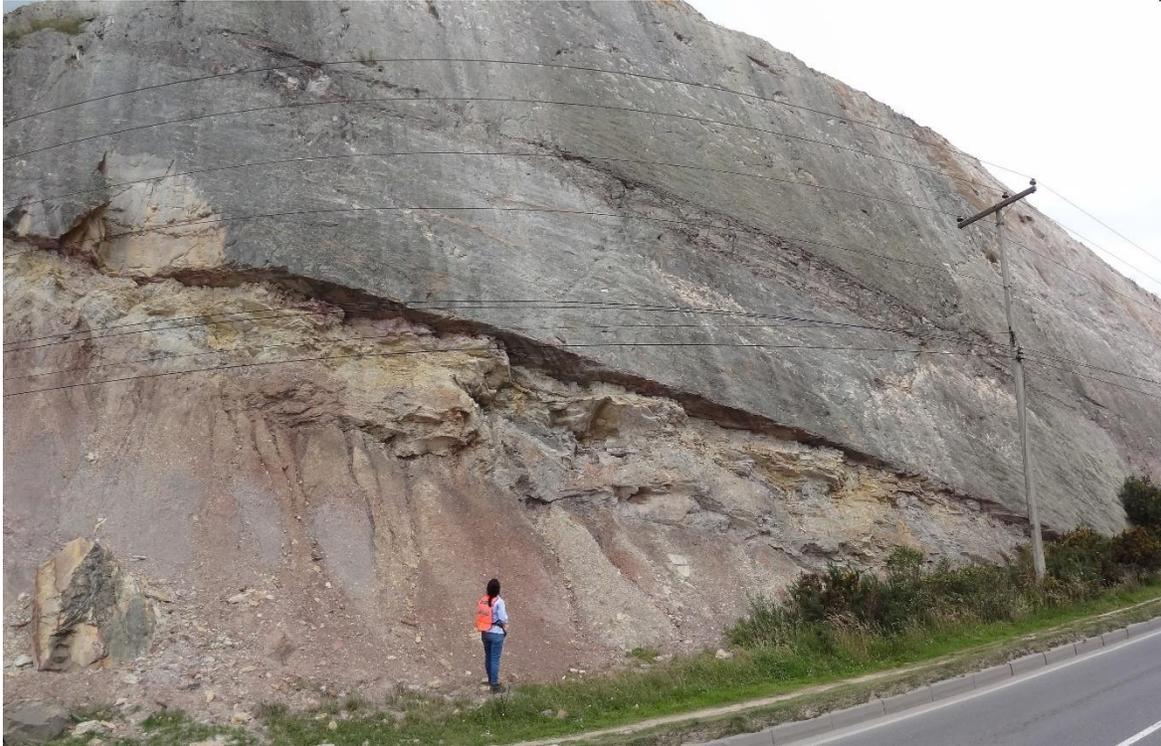
En la Foto 2-2 se presenta el talud ubicado en la vía Bogotá -Villavicencio, en el sector El Uval sentido Bogotá, el cual se encuentra compuesto por intercalaciones de areniscas y arcillolitas, siendo la protagonista fundamental la capa de arcillolita ubicada en la pata del talud, la cual se ha venido meteorizando y perdiendo continuidad con respecto al material ubicado en la parte superior. La disminución del material de soporte hace que se generen problemas de estabilidad, como se evidencia al costado izquierdo de la foto, donde se han presentado caída de bloques de arenisca.

**Foto 2-2.** Talud vial del sector El Uval en la vía Bogotá-Villavicencio.

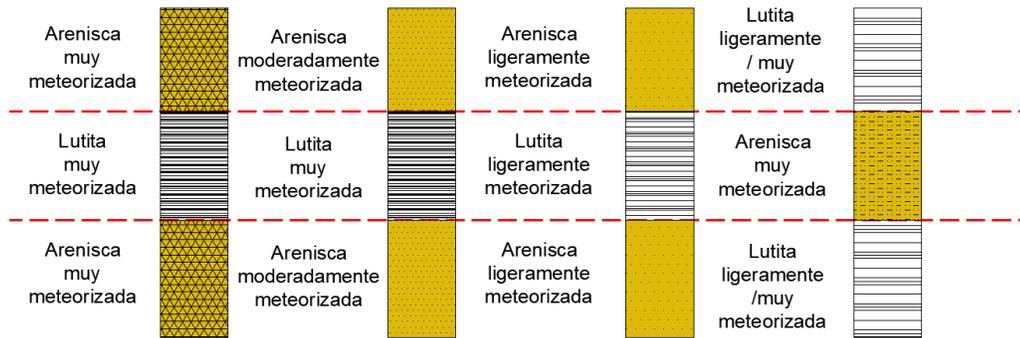
**Figura 3-2.** Perfil típico de cuatro intercalaciones ideales de areniscas meteorizadas y lutitas denominadas rocas compuestas.

La figura anterior indica claramente la heterogeneidad del macizo rocoso compuesto de Kenny Hill. Generalmente, a medida que el estado de la meteorización cambia de levemente degradado a muy degradado, las propiedades físicas y mecánicas también se deterioran y degradan en consecuencia debido a que la mineralogía, la textura y la estructura de la roca también varían respectivamente, por lo que el resultado es una tasa diferente de meteorización. Por consiguiente, se espera que cualquier combinación de perfil de macizo rocoso sea única, lo que explica las dificultades que a menudo encuentran y reportan los profesionales que trabajan con el macizo rocoso de Kenny Hill, ya que la erosión de las rocas tropicales tiene un gran impacto en la resistencia y el comportamiento en la roca, puesto que para cualquier estudio lo anterior se refleja en posibles retrasos inesperados en el trabajo geotécnico.

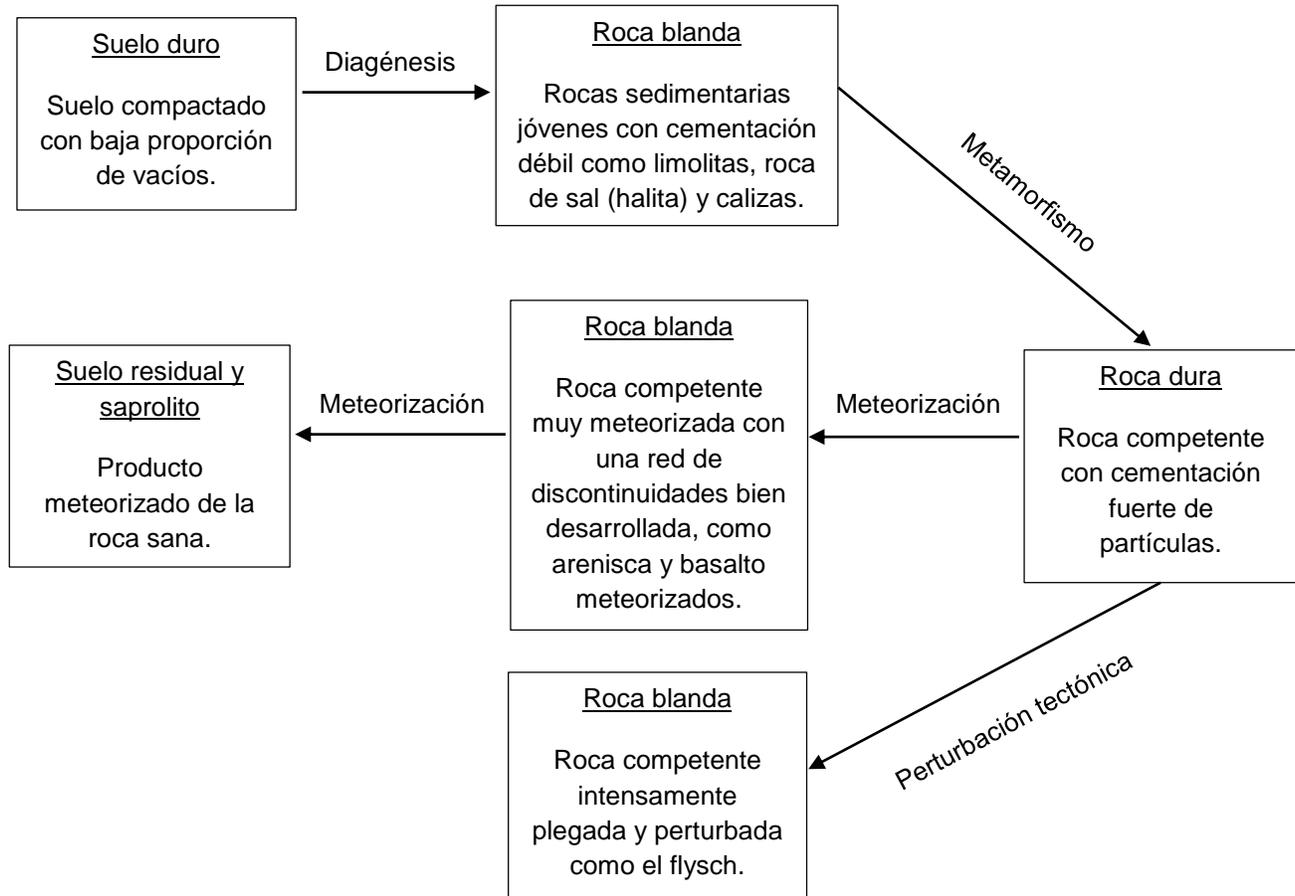
**Figura 3-3.** Ilustración de la formación y evolución de la roca blanda.

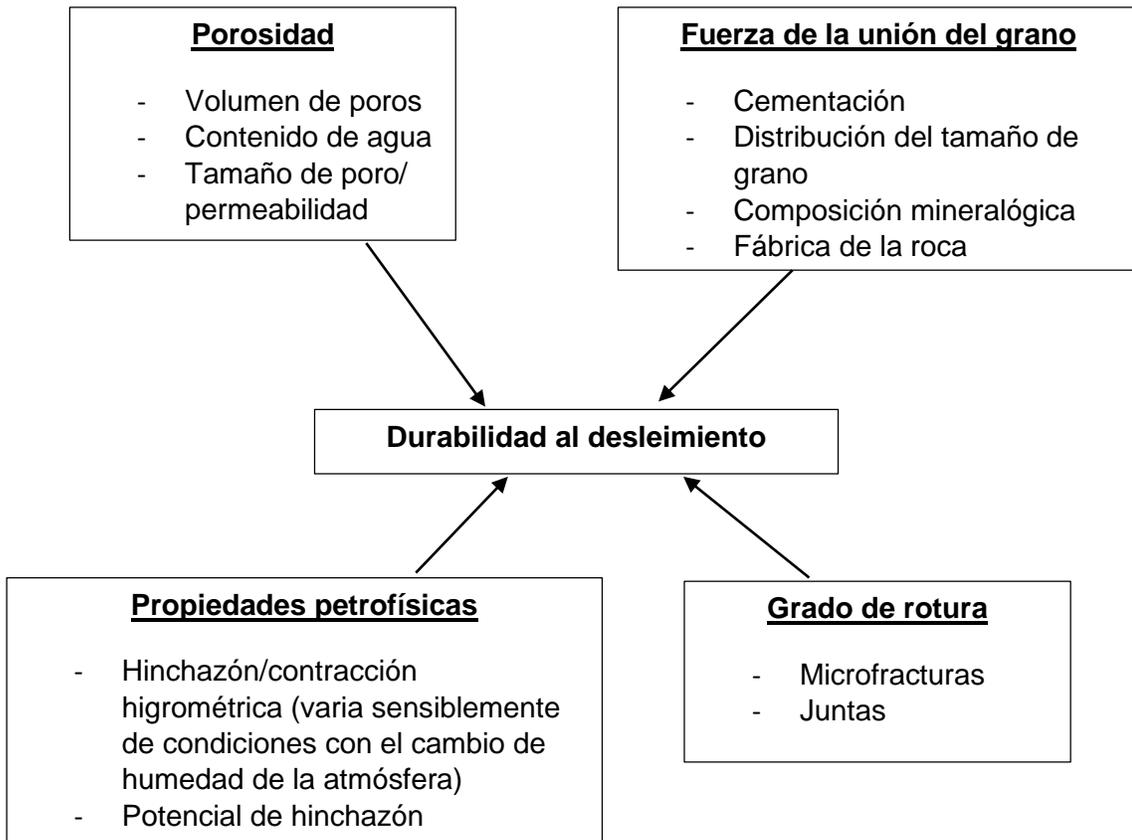
**Figura 3-5.** Resumen de los parámetros que influyen en la durabilidad al desleimiento.

Algunos de estos parámetros muestran una gran influencia en la durabilidad, por lo tanto, pueden denominarse decisivos.

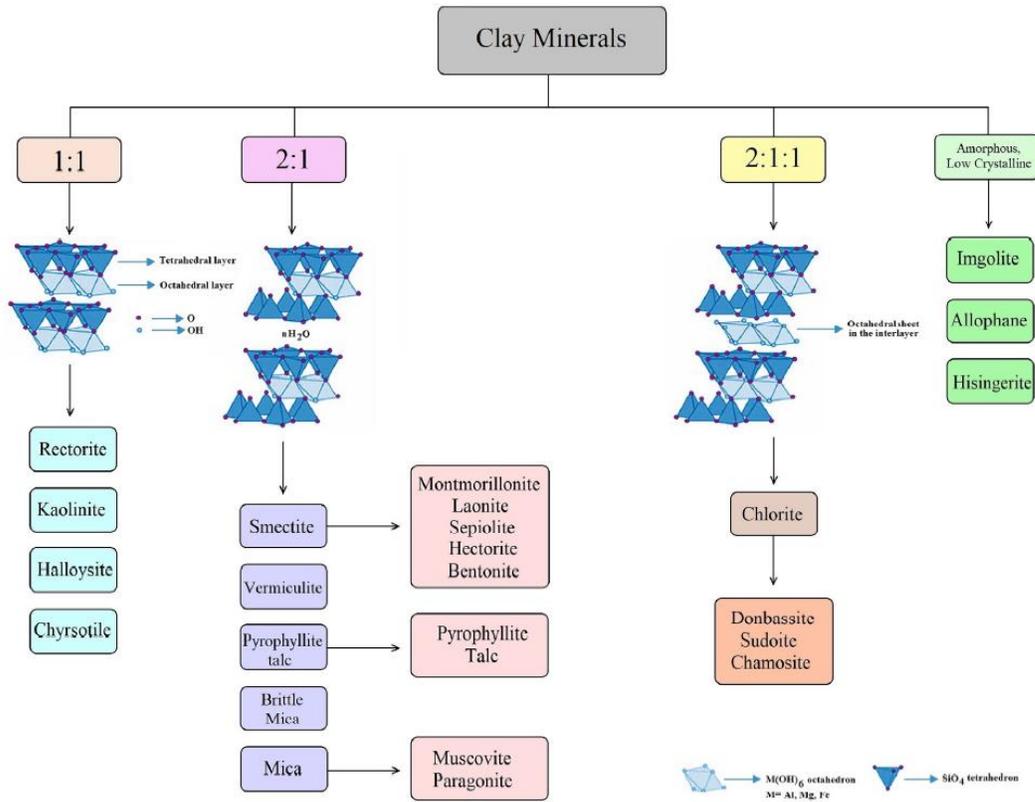
**Figura 3-6.** Ilustración esquemática de la clasificación de los minerales arcillosos según su estructura.

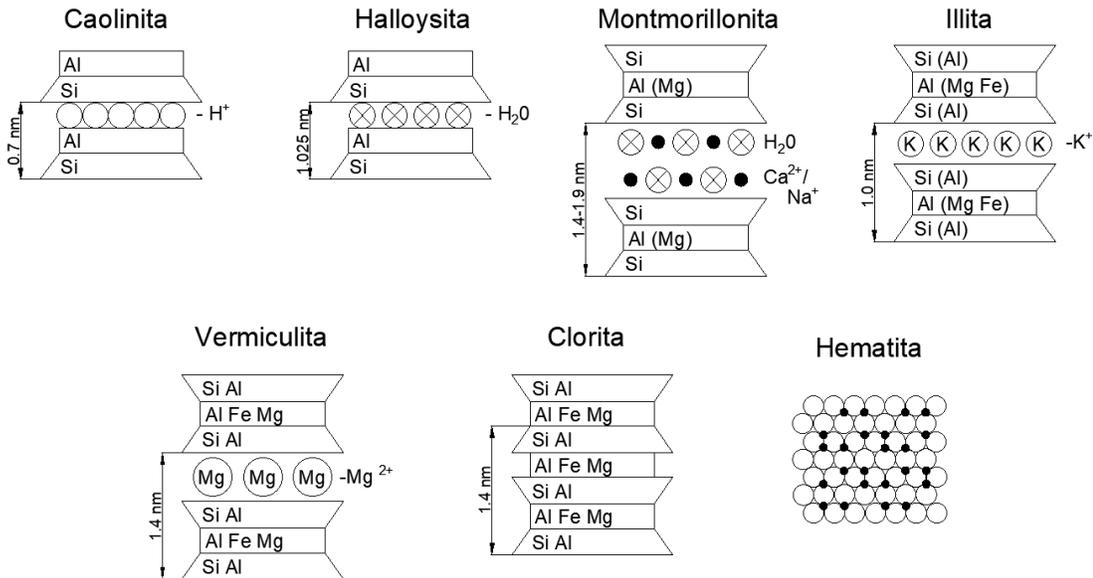
**Figura 3-7.** Esquemas de las capas que forman los minerales arcillosos más frecuentes

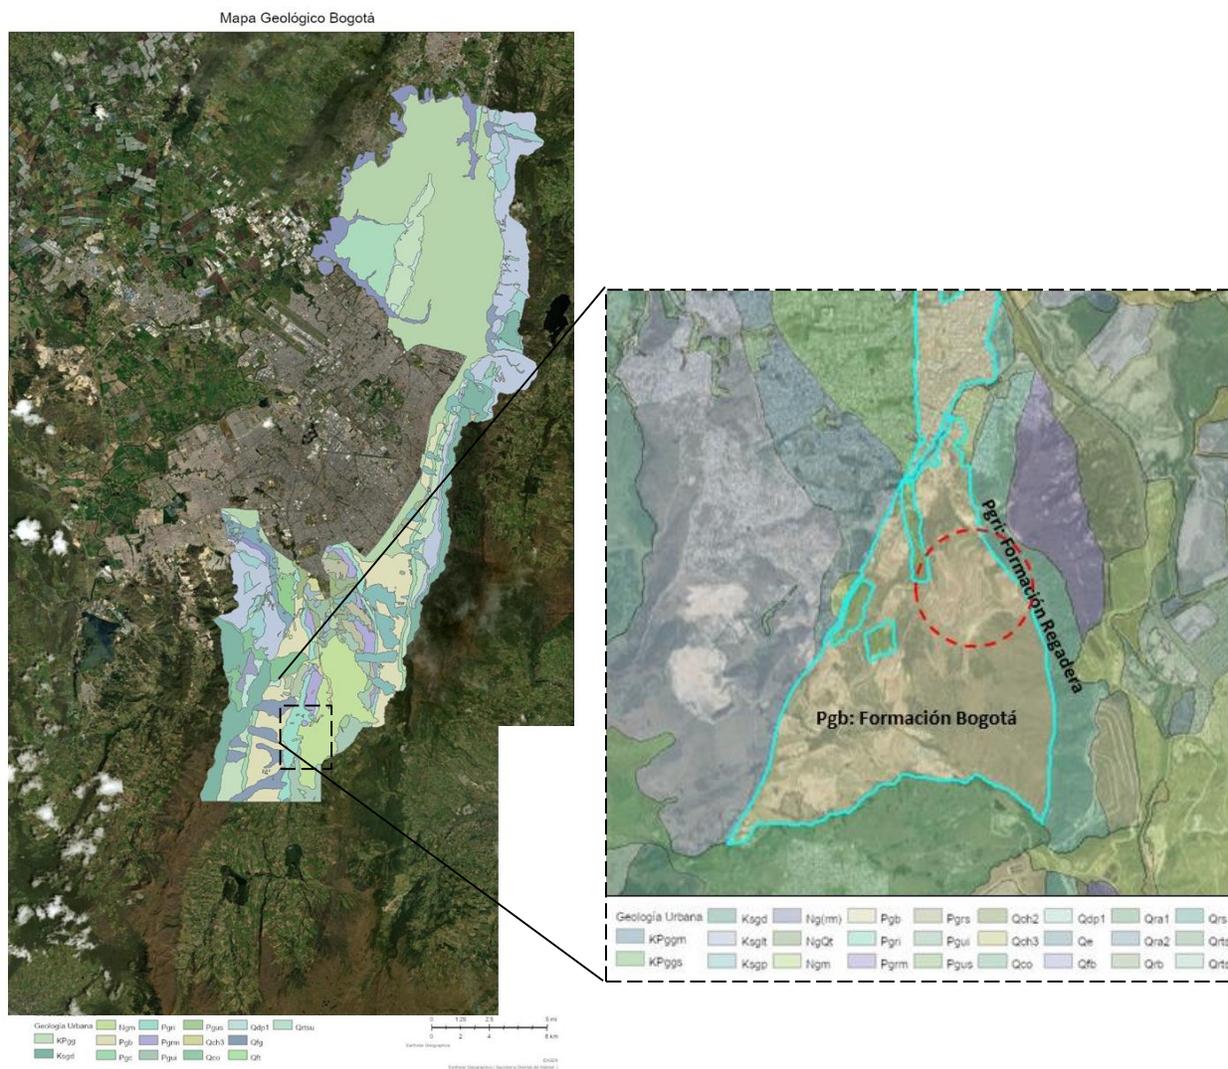
**Figura 5-1.** Mapa geológico de Bogotá con el detalle de la zona de estudio.

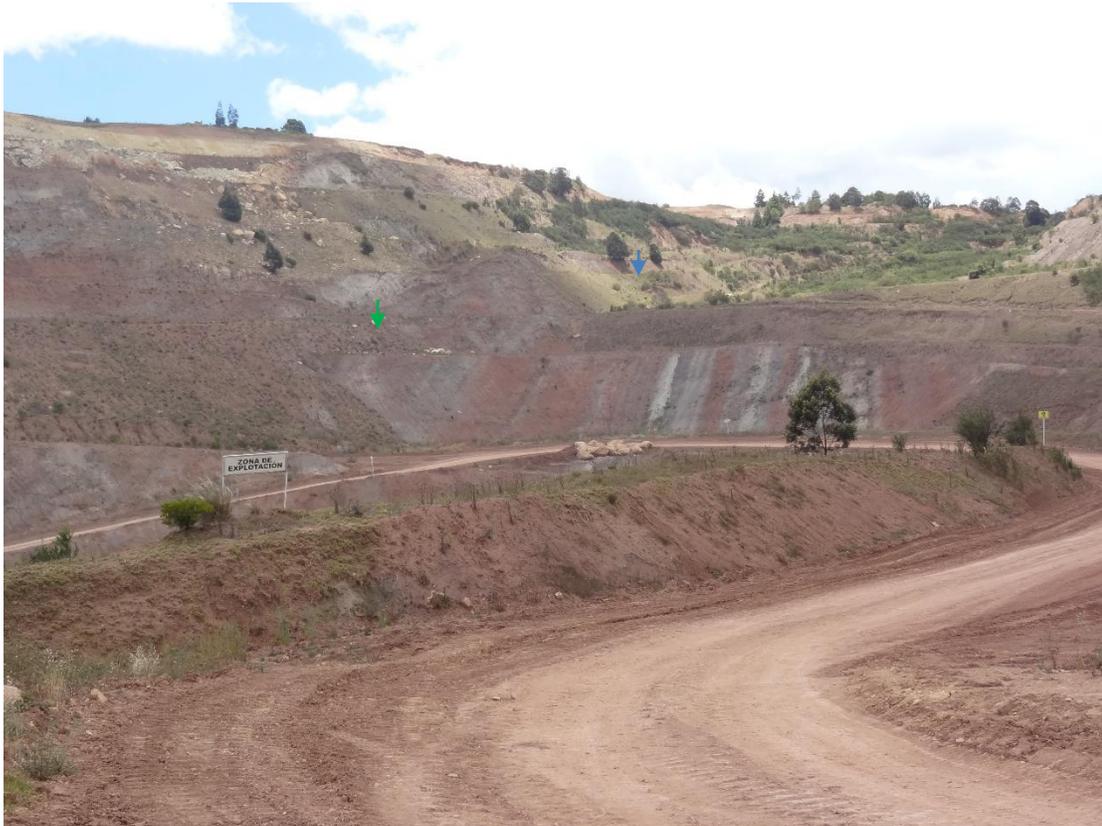
**Foto 5-1.** Litologías presentes en la mina Los Ajos. Las flechas señalan la ubicación de los taludes estudiado.

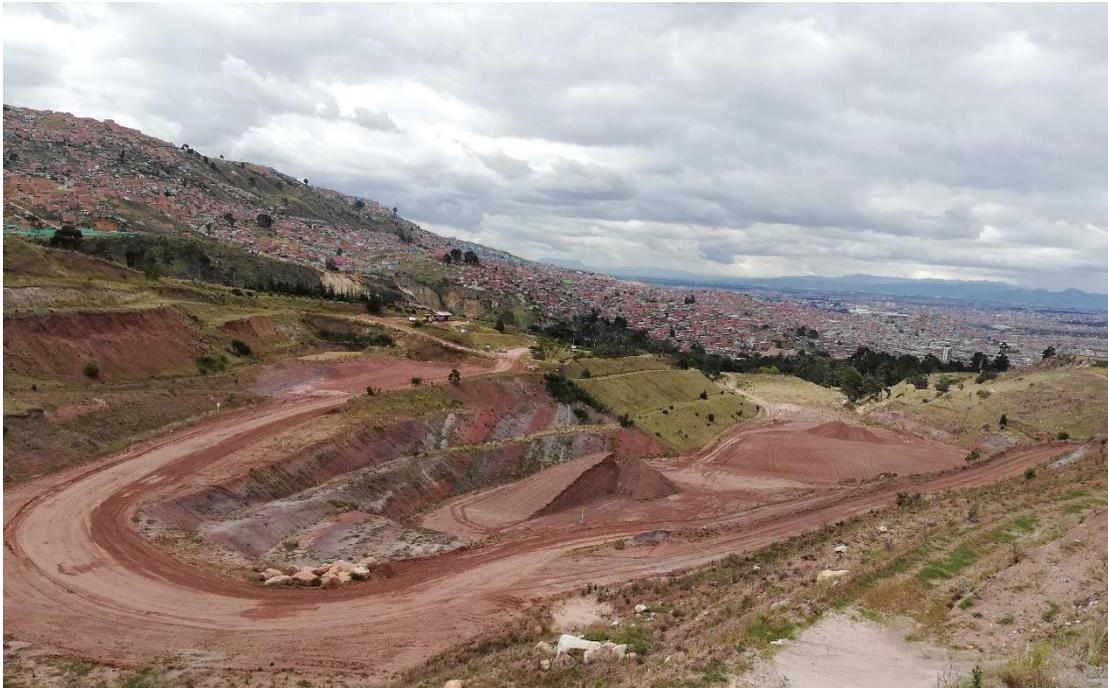
**Foto 5-2.** Panorámica de la mina Los Ajos, con la variación de litología reflejada en el cambio de color de las capas.

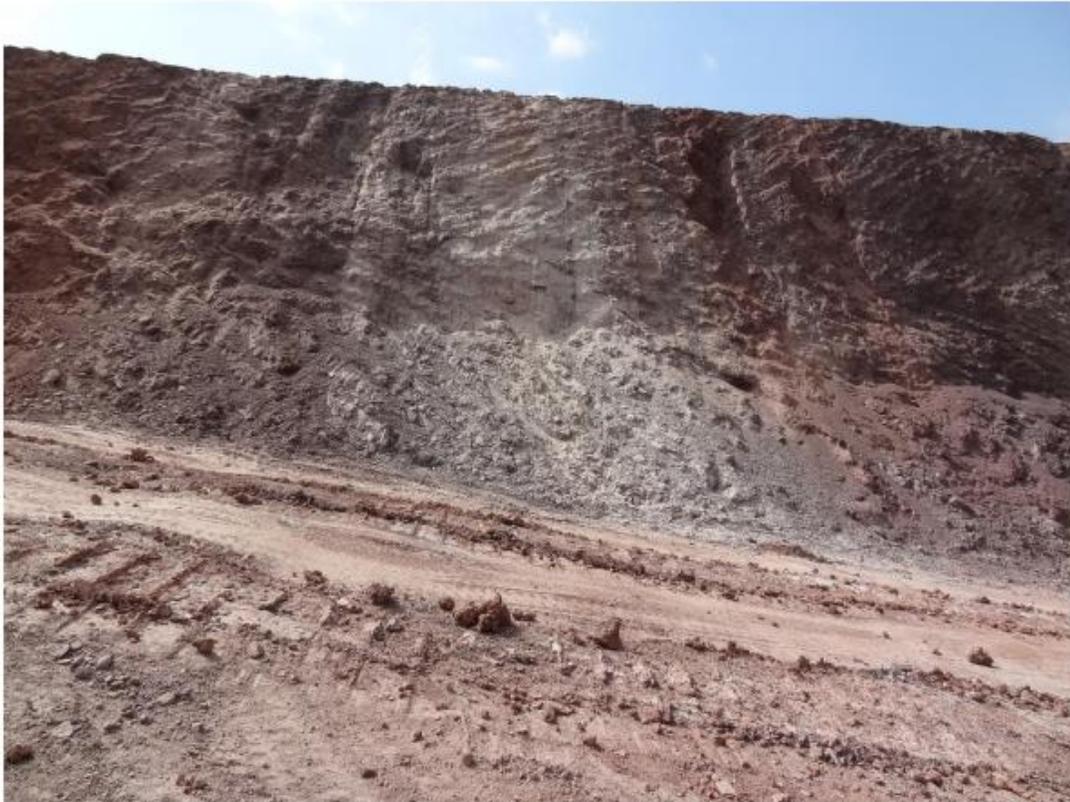
**Foto 5-3.** Detalle de un cuerpo de arenisca, color gris claro y su disgregación en pequeñas partículas al quedar expuesta a los procesos de intemperismo

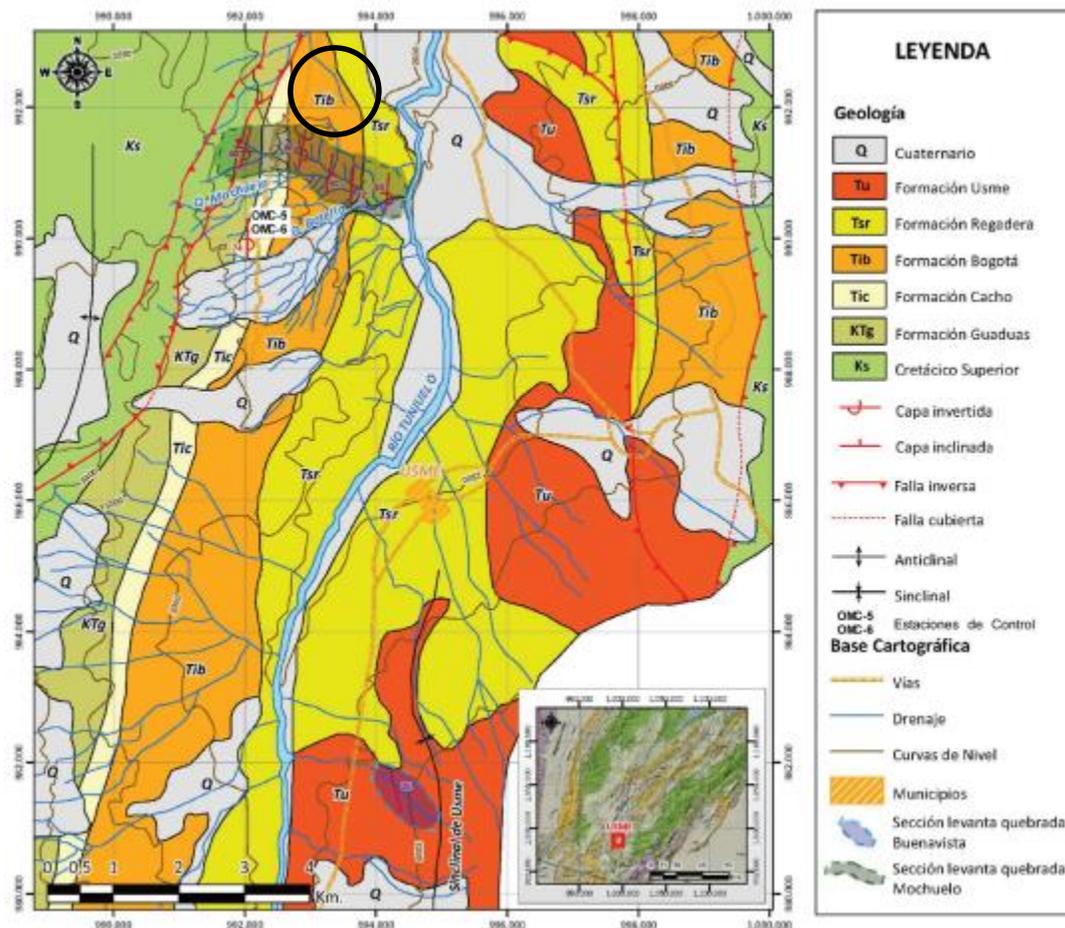
**Figura 5-2.** Mapa geológico del Sinclinal de Usme, el círculo negro señala ubicación aproximada de la mina Los Ajos

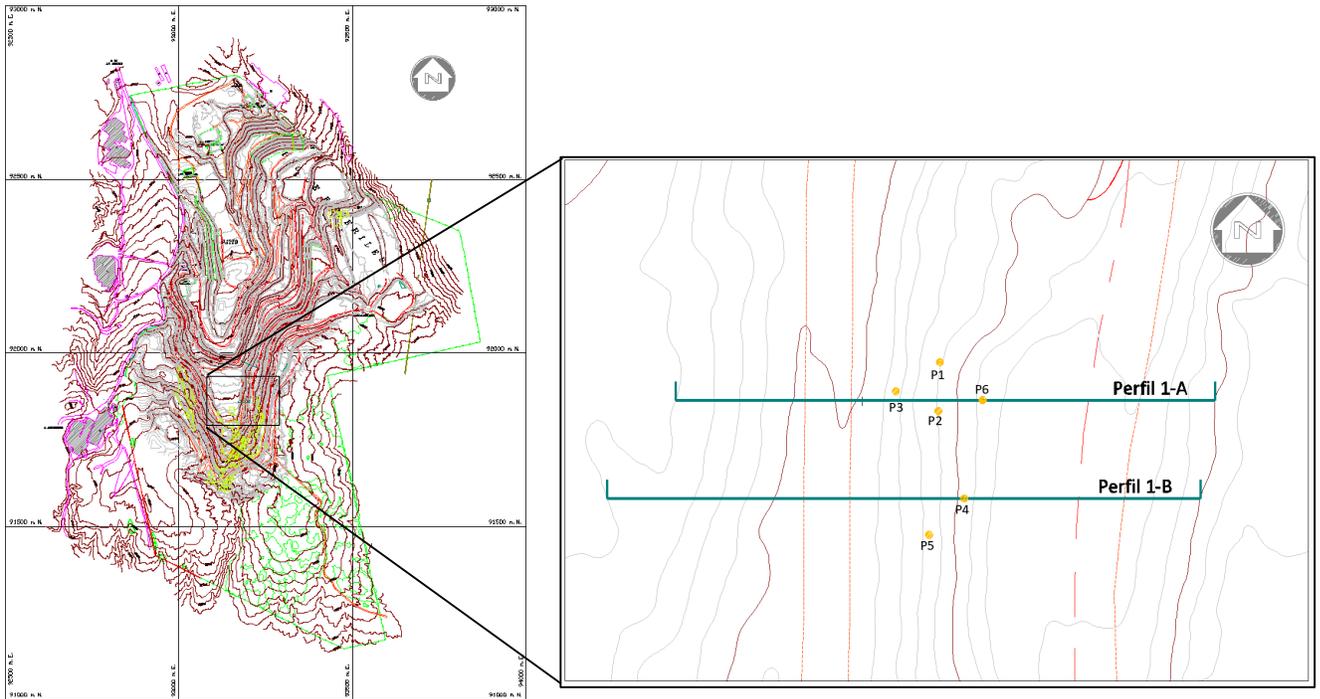
Figura 7-1. Ubicación del Talud 1 y de los puntos de control

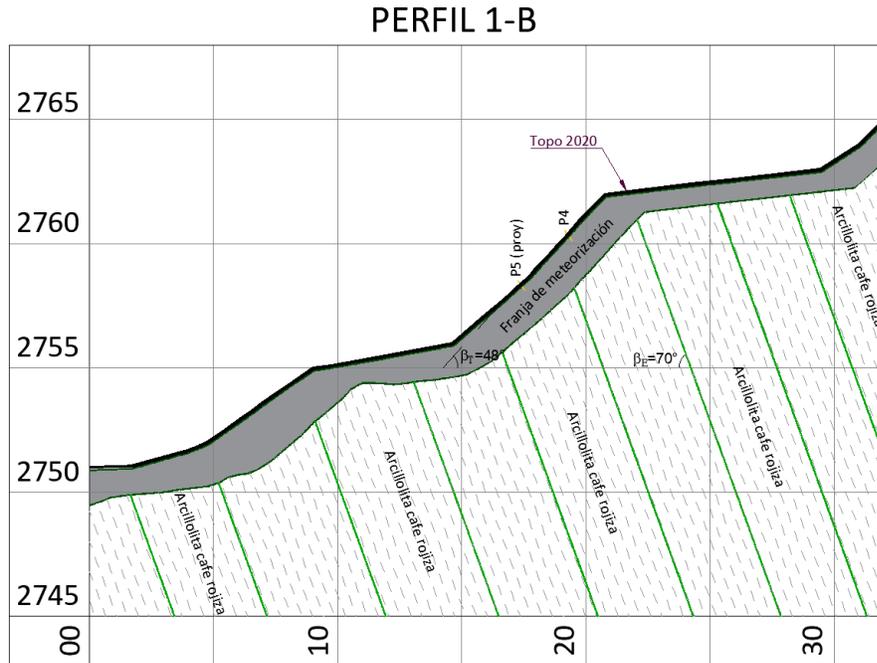
**Figura 7-3.** Perfil 1-B con la ubicación de los puntos 4 y 5 en la cara del Talud 1.

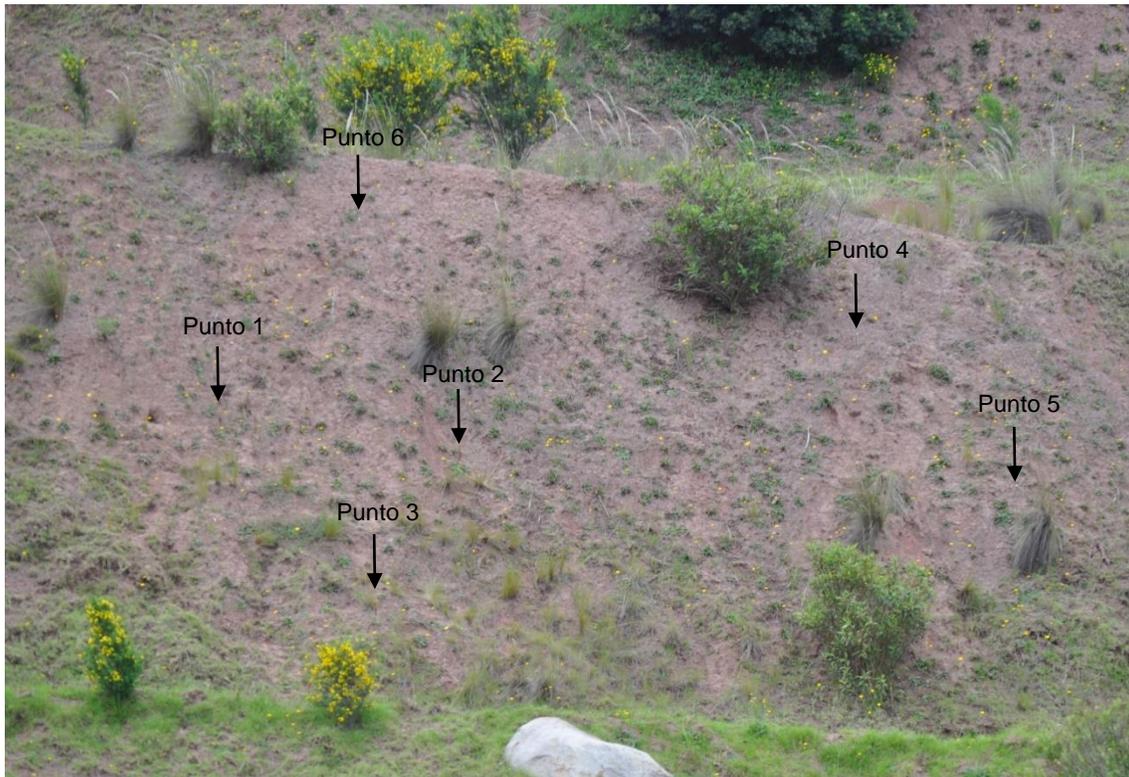
**Foto 7-1.** Ubicación de los 6 puntos (varillas) instalados en la cara del talud 1.

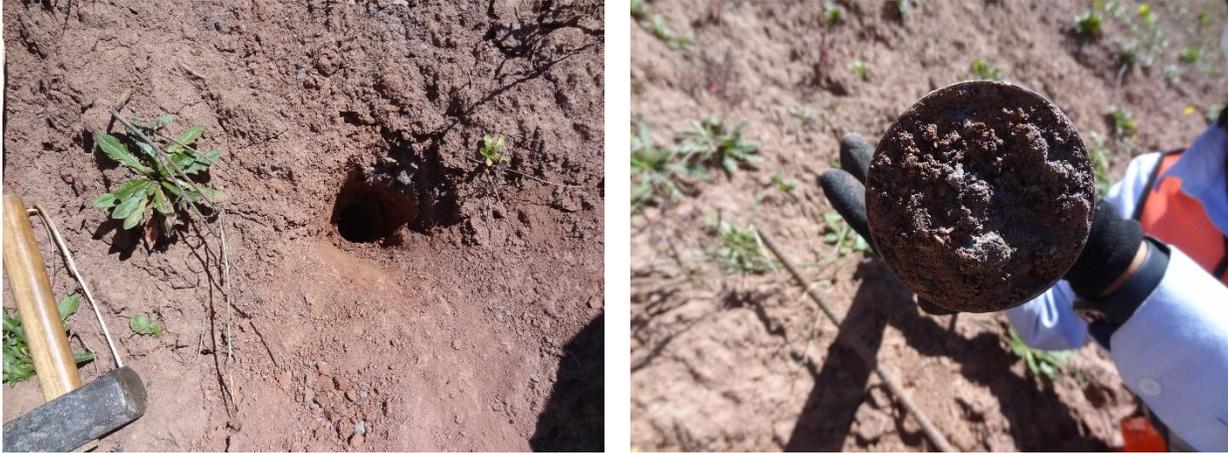
**Foto 7-4.** Muestreo realizado en la cara del talud 1 con tubo shelby, alcanzando una profundidad de 0,40 m

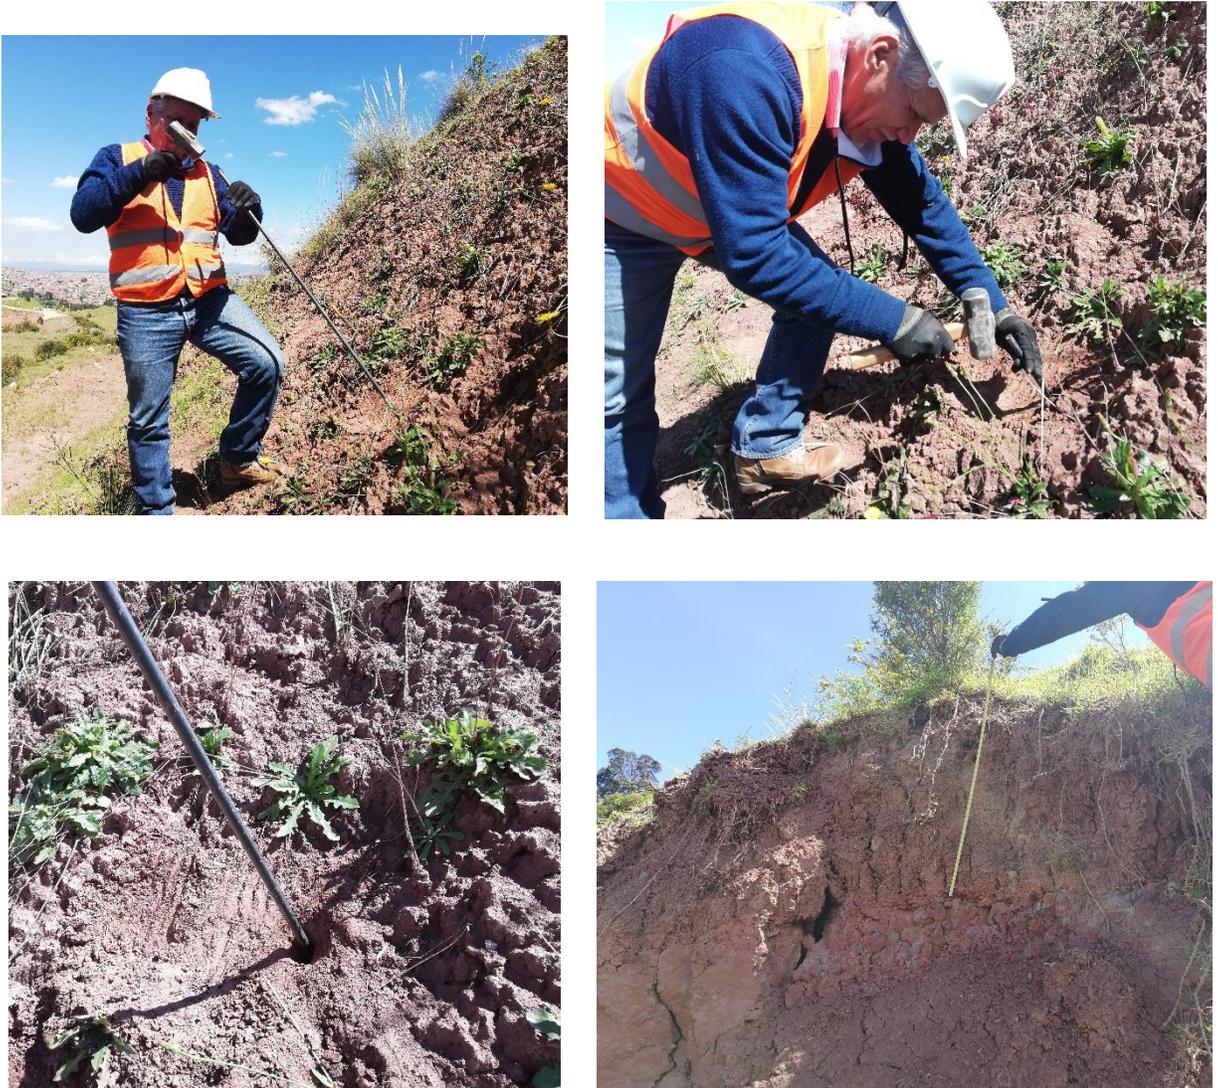
**Foto 7-5.** Estimación del espesor de la capa de arcillolita altamente meteorizada a través del hincado de una varilla de acero en la cara del Talud 1.

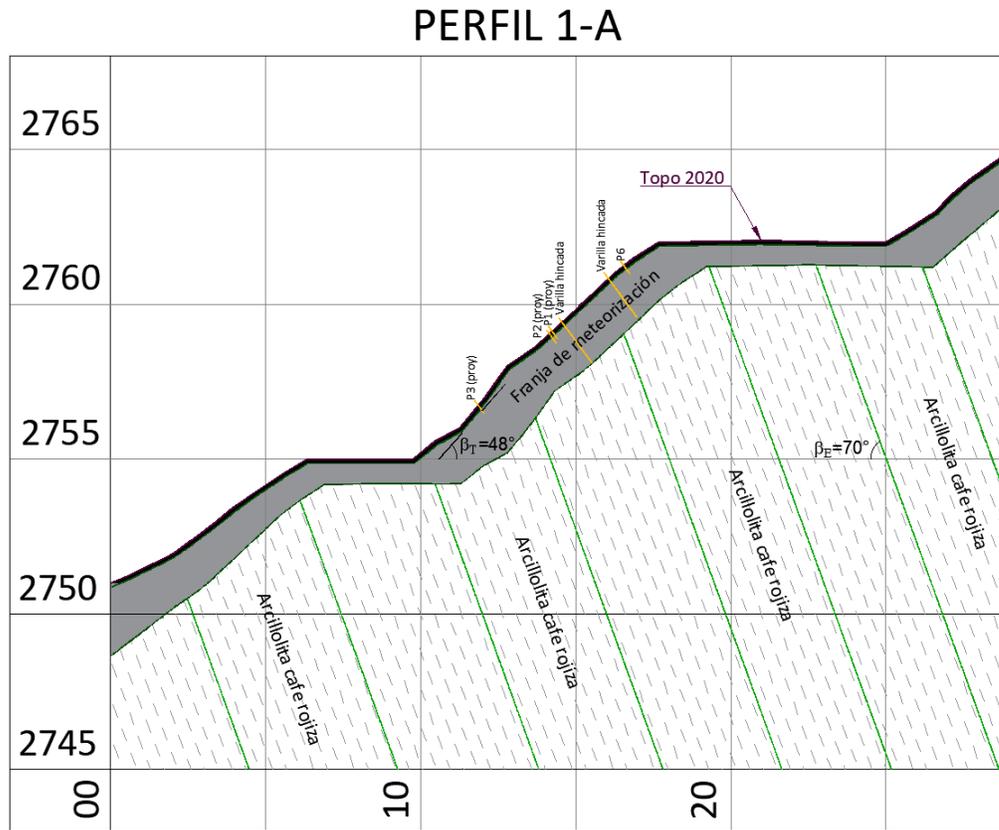
**Figura 7-5.** Talud 1, ubicación en el Perfil 1-A de las varillas hincadas en la cara del talud.

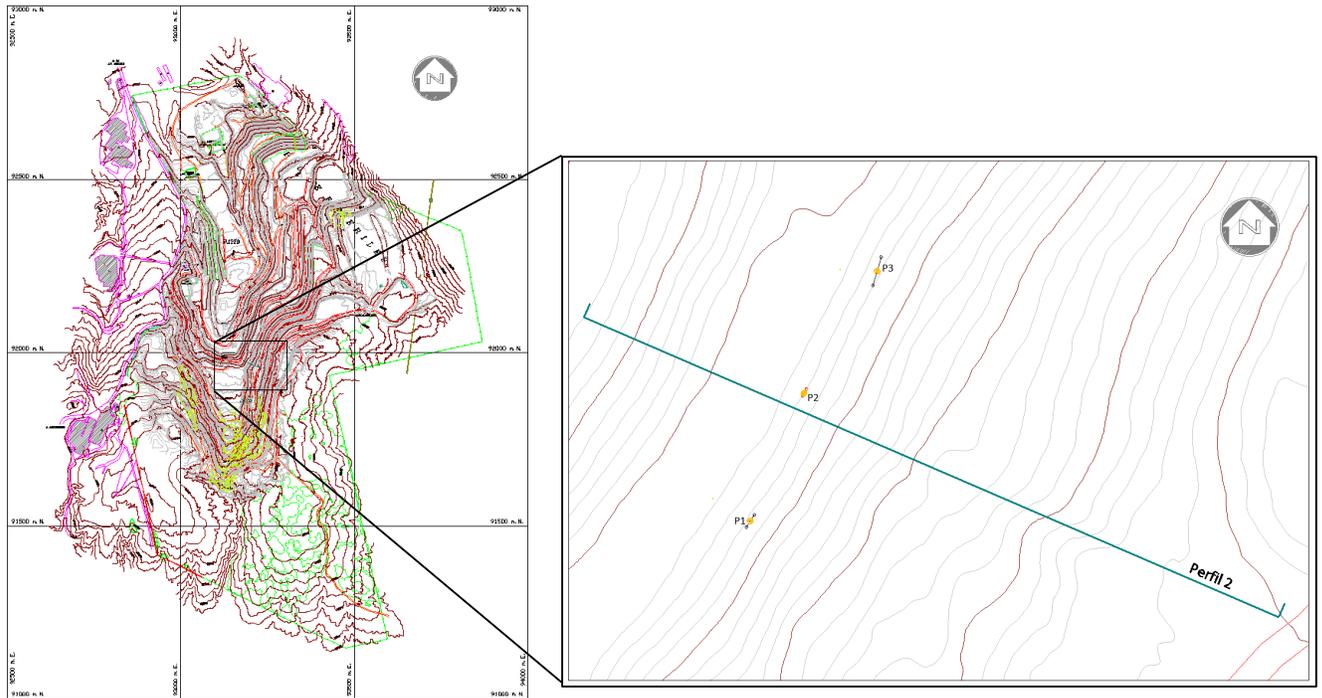
**Figura 7-6.** Ubicación del Talud 2 y de los puntos de control

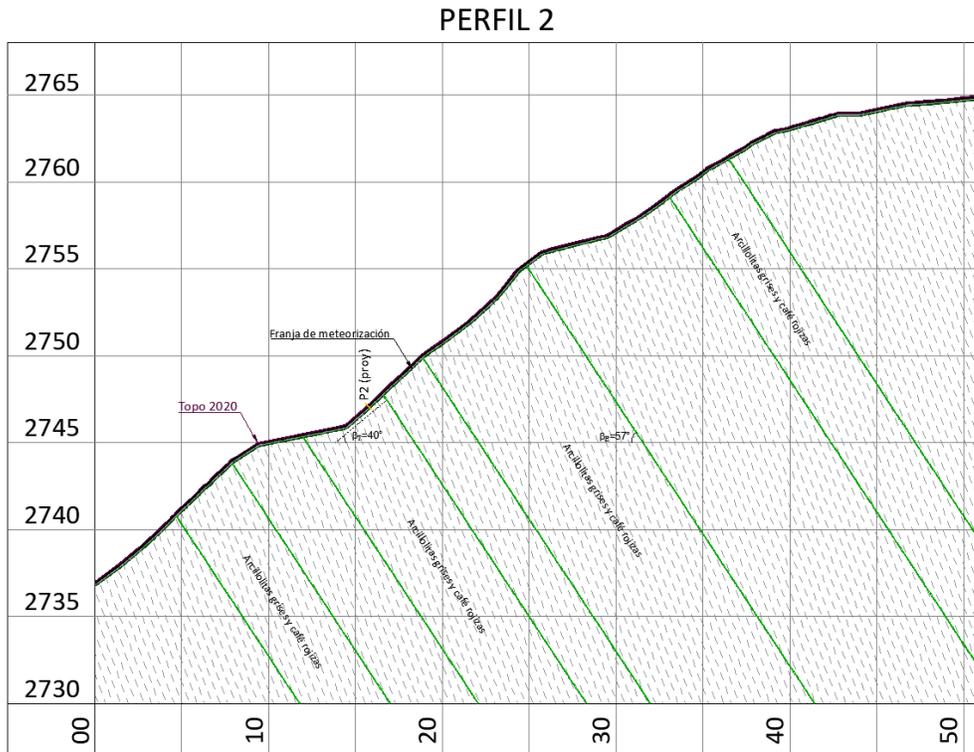
**Figura 7-7.** Perfil 2 con la ubicación del punto de control 2.

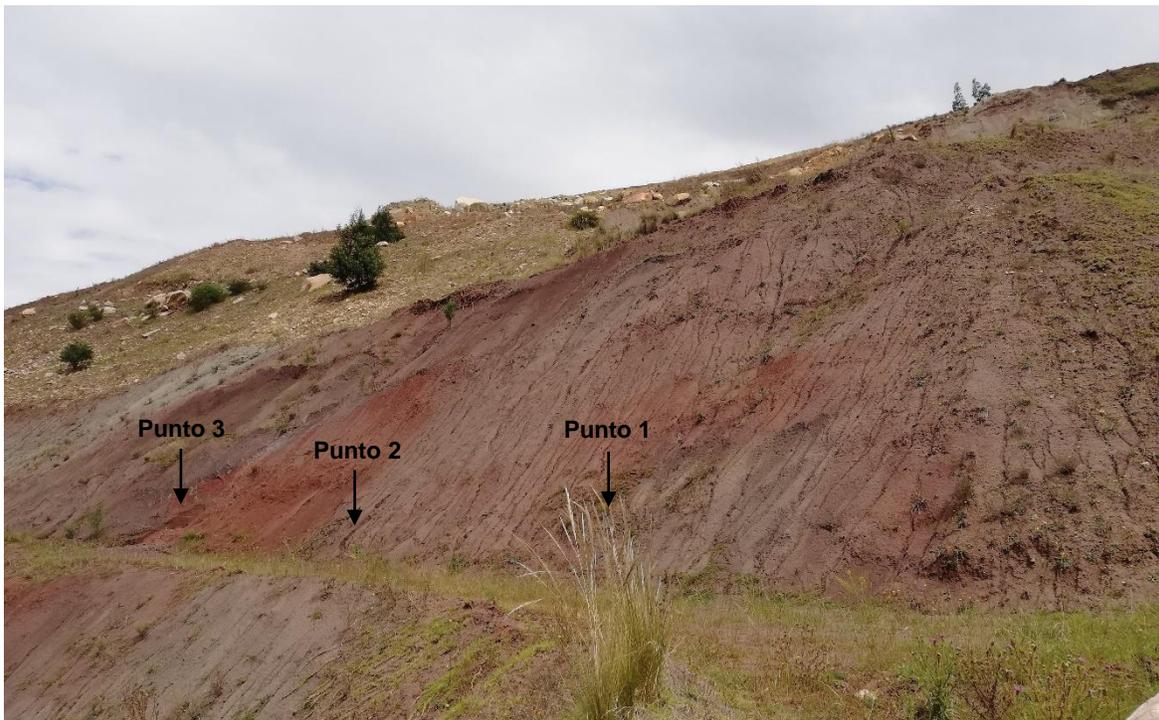
**Foto 7-6.** Talud 2, ubicación de los 3 puntos instalados en la cara del talud, tomada el 13/11/2020.

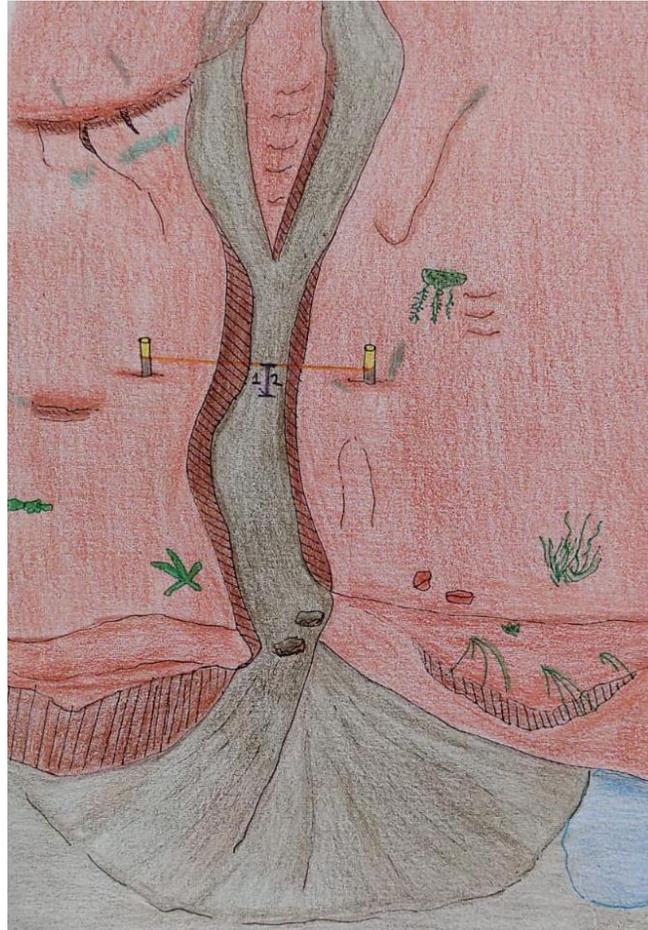
**Figura 7-8.** Medición realizada a la profundidad del surco controlado por las varillas instaladas en la cara del Talud 2.

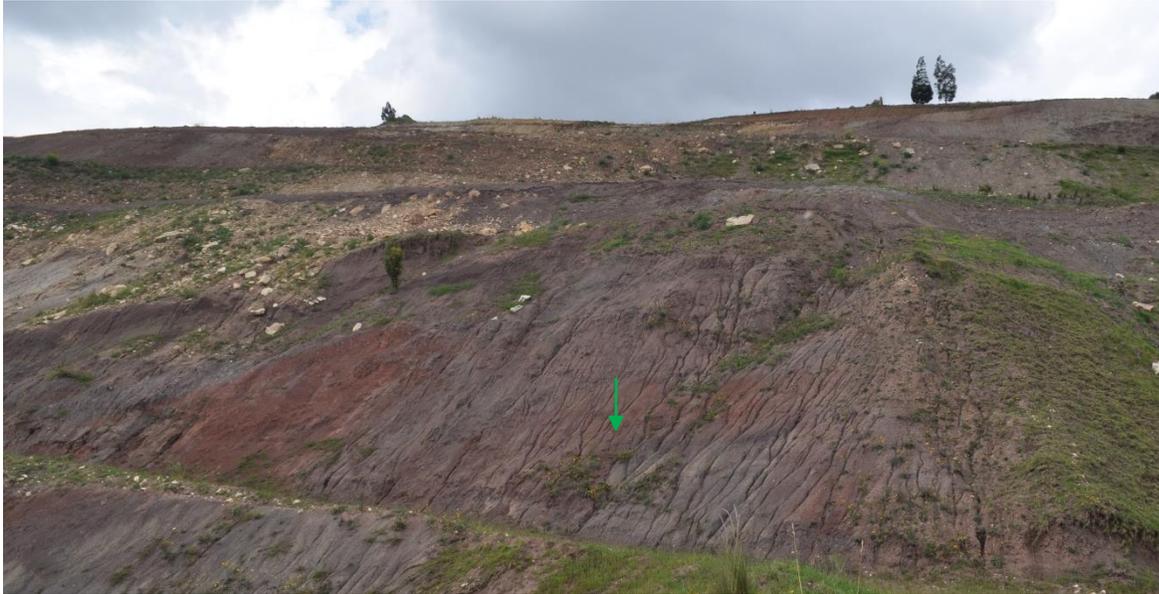
**Foto 7-8.** Estado final de la cara del Talud 2, tomada el 11/06/2021.

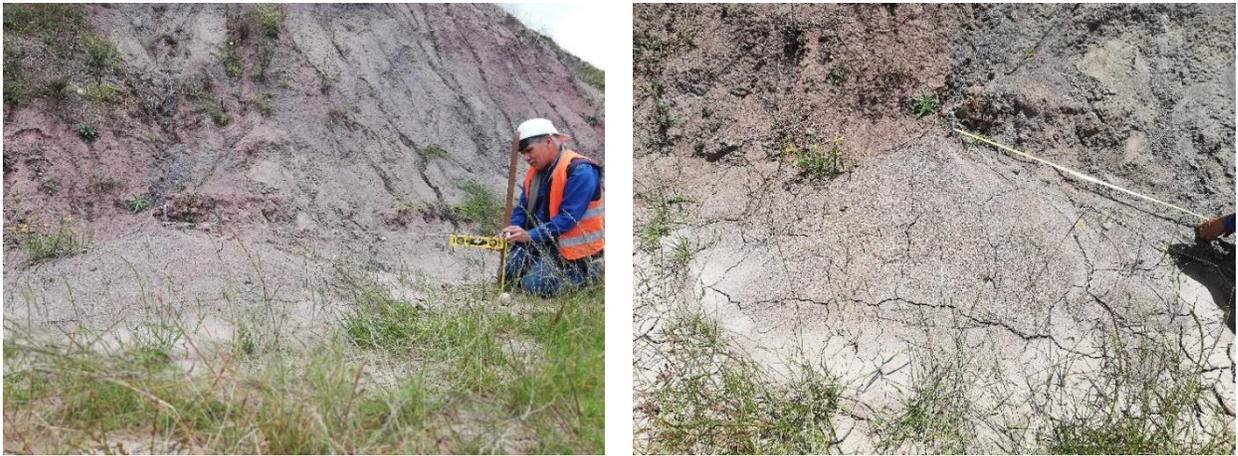
**Foto 7-9.** Demarcación, el 09/10/2020, del cono de depositación desarrollado en la pata del talud en el punto de control 1.

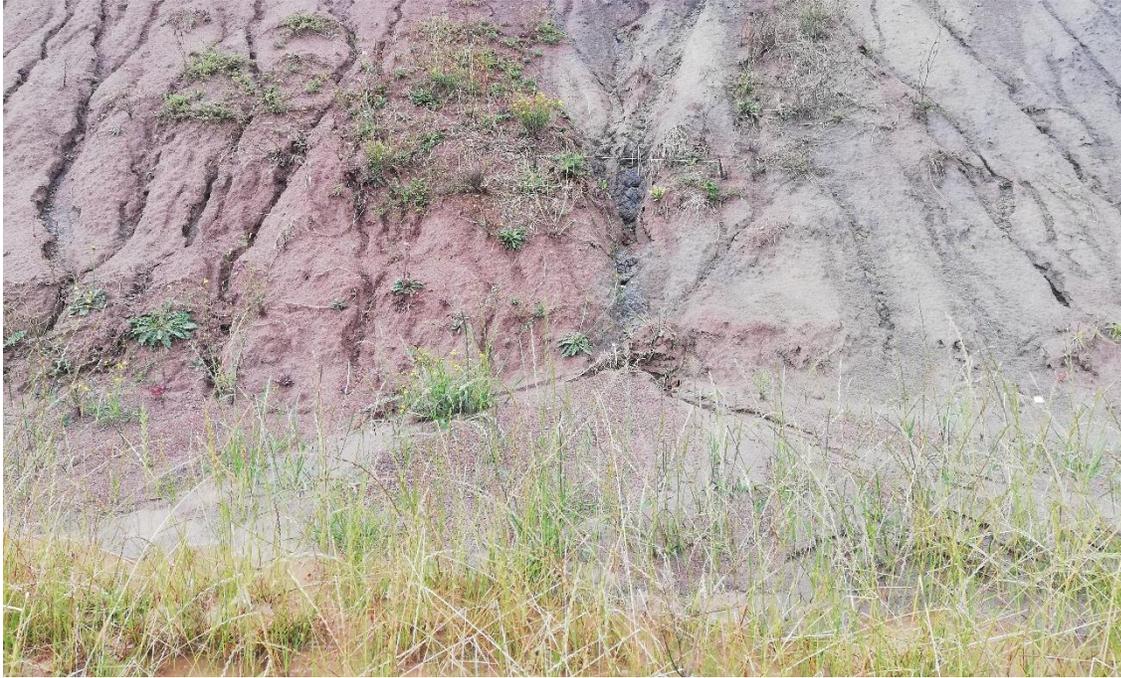
**Foto 7-10.** Estado del cono del desarrollado en la pata del talud para el 13/11/2020 en el punto de control 1.

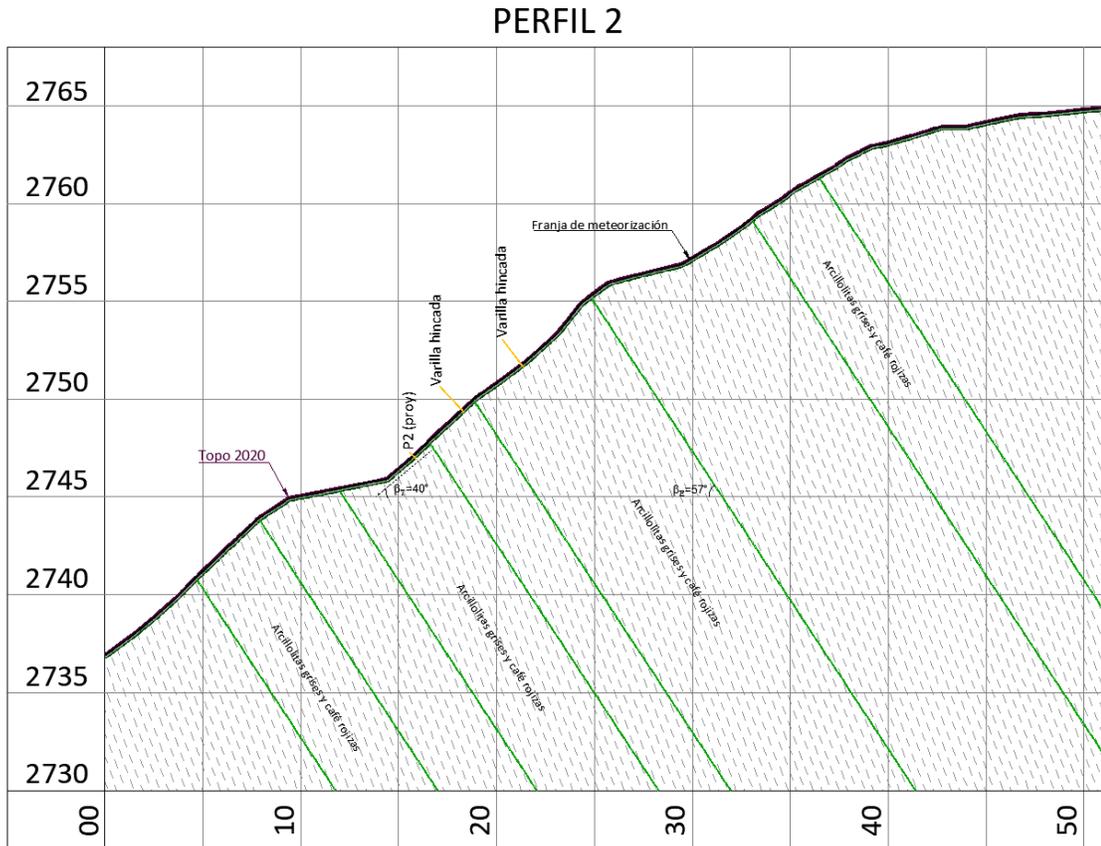
**Figura 7-9.** Ubicación en el Perfil 2 de las varillas hincadas en la cara del Talud 2.

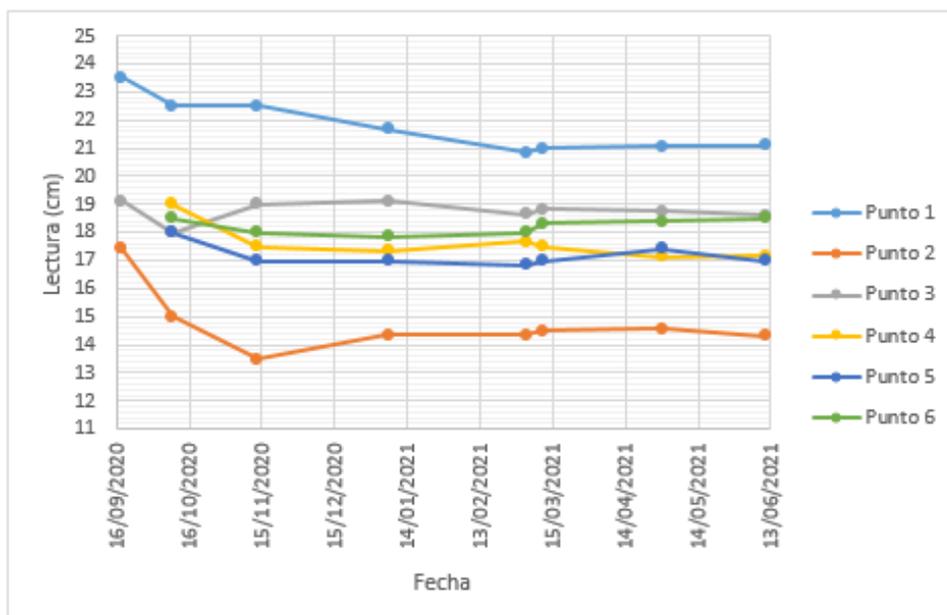
**Figura 8-1.** Comportamiento de las mediciones de cada punto en la cara del Talud 1 con respecto al tiempo.

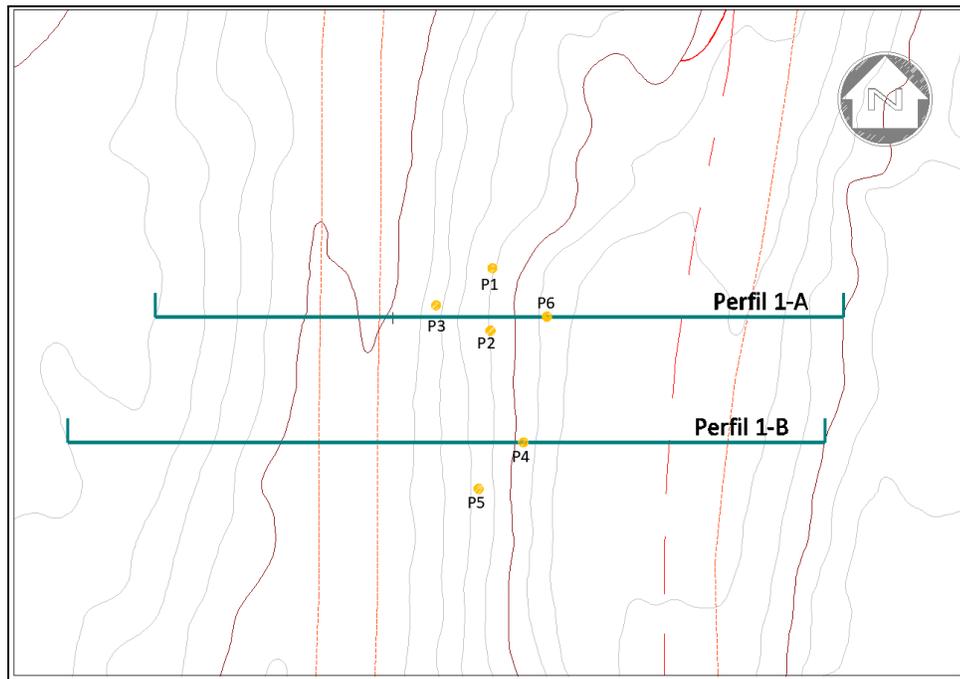
**Figura 8-2.** Ubicación en planta de los seis puntos de control en el Talud 1.
