# **Heterogeneidad litológica en rocas sedimentarias y su incidencia en la estabilidad de laderas y taludes**

Universidad Nacional de Colombia  
Facultad de Ingeniería, Área Curricular de Ingeniería Civil y Agrícola  
Bogotá D.C., Colombia

Trabajo Final presentado como requisito parcial para optar al título de:  
**Magister en Ingeniería Geotecnia**

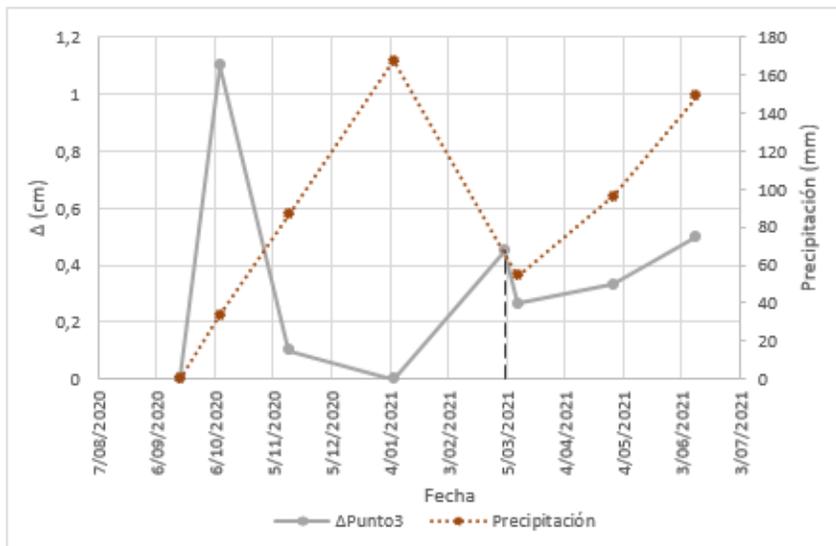
**Figura 8-15.** Comparación del comportamiento de los deltas de longitudes con respecto a la precipitación acumulada en función del tiempo del punto 3.

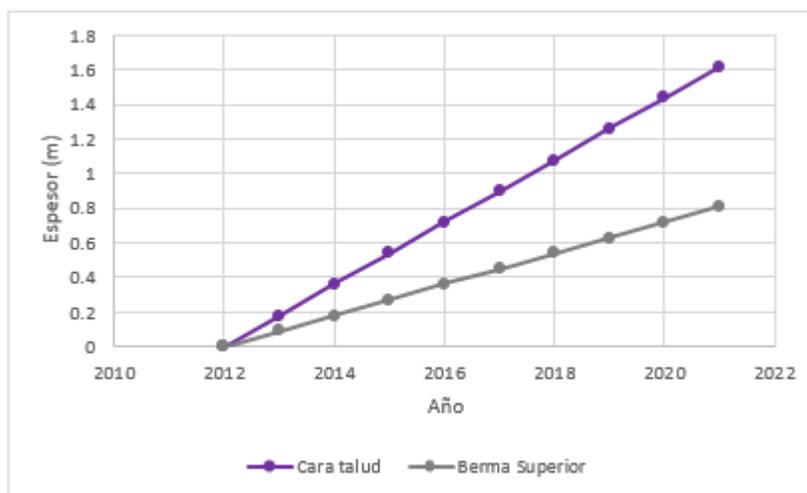
**Figura 8-17.** Comportamiento propuesto para estimar el espesor de la franja de meteorización.

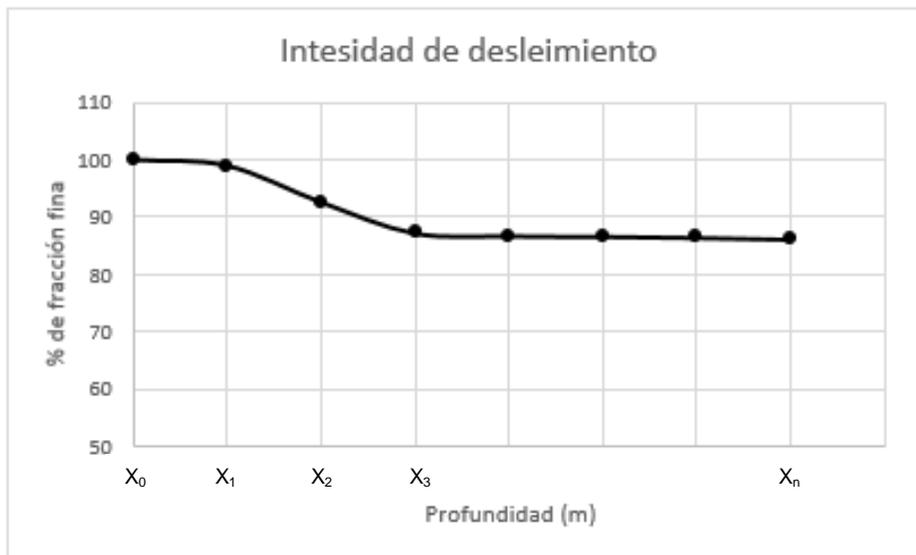
**Figura 8-18.** Intensidad de desleimiento planteada en función del tamaño de partícula y la profundidad con respecto a la cara expuesta.

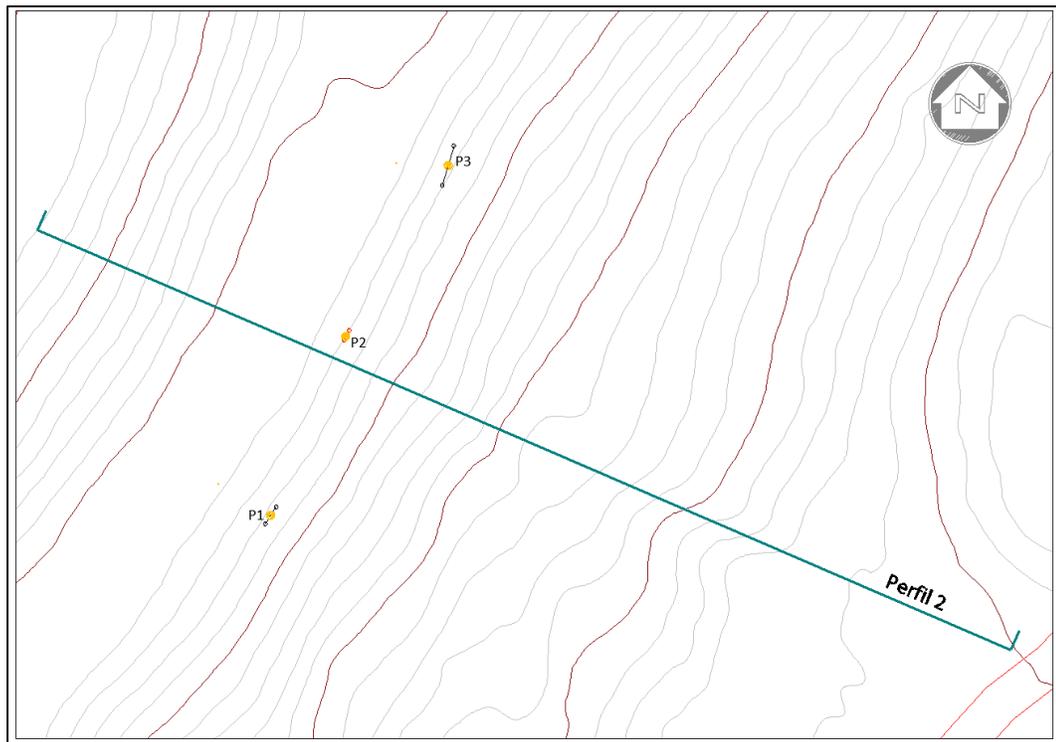
**Figura 8-19.** Ubicación en planta de los tres puntos de control en el Talud 2

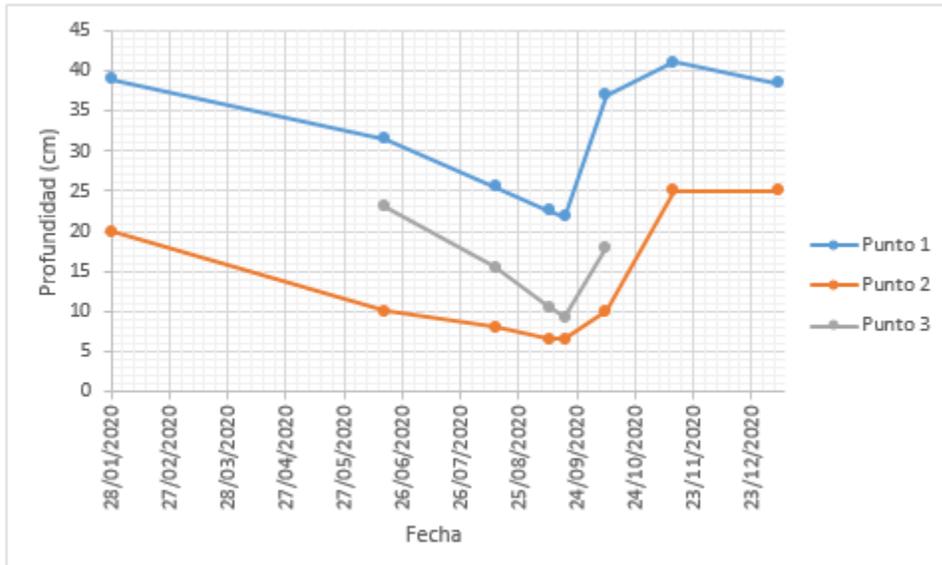
**Figura 8-20.** Comportamiento de las mediciones de cada punto de control en la cara del Talud 2 con respecto al tiempo.

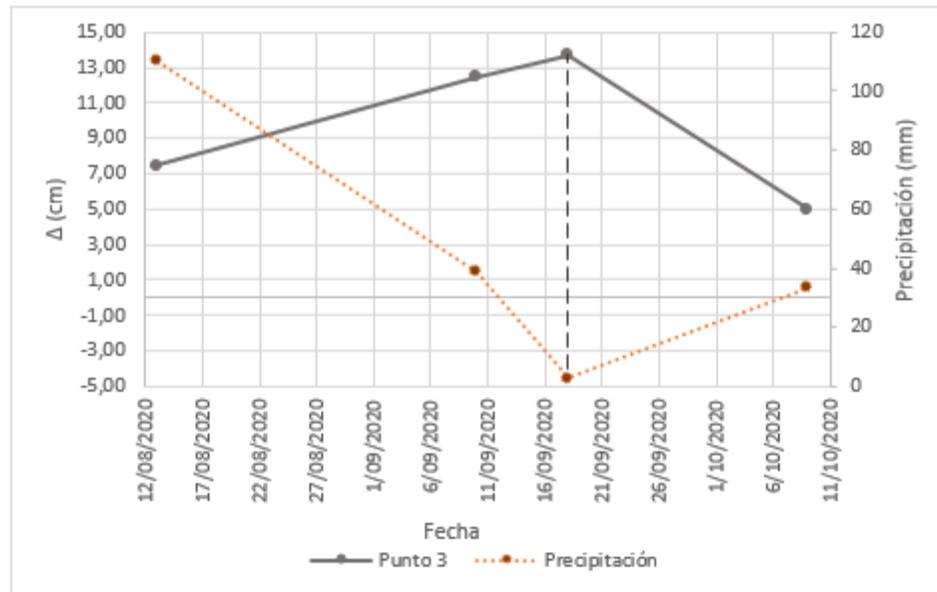
**Figura 8-27.** Punto 3, comparación del comportamiento de los deltas de profundidad con respecto a la precipitación acumulada en función del tiempo del punto 3.

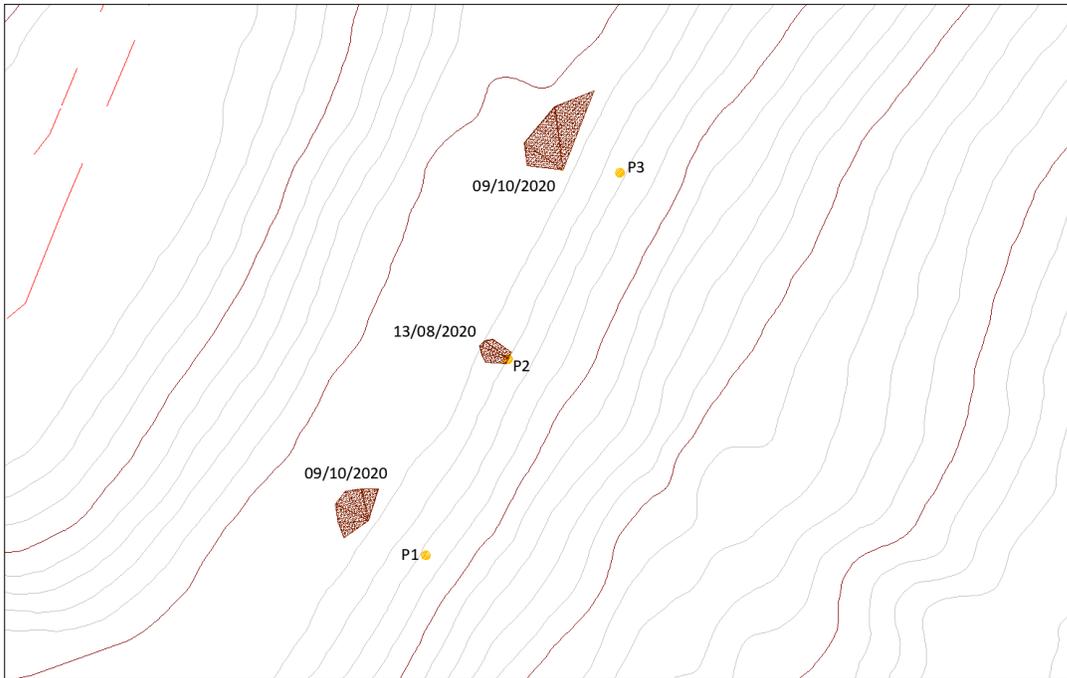
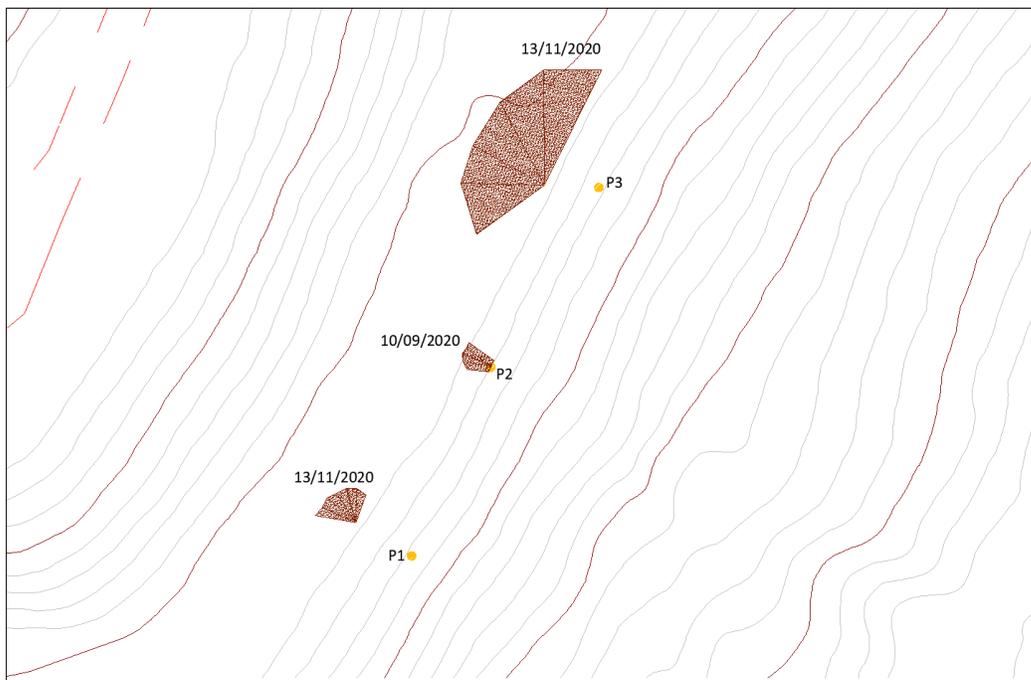
**Figura 8-36.** Comparación del proceso de monitoreo de los conos de meteorización en los tres puntos de control.

a) Inicio del monitoreo de los conos de depositación

b) Fin del monitoreo de los conos de depositación

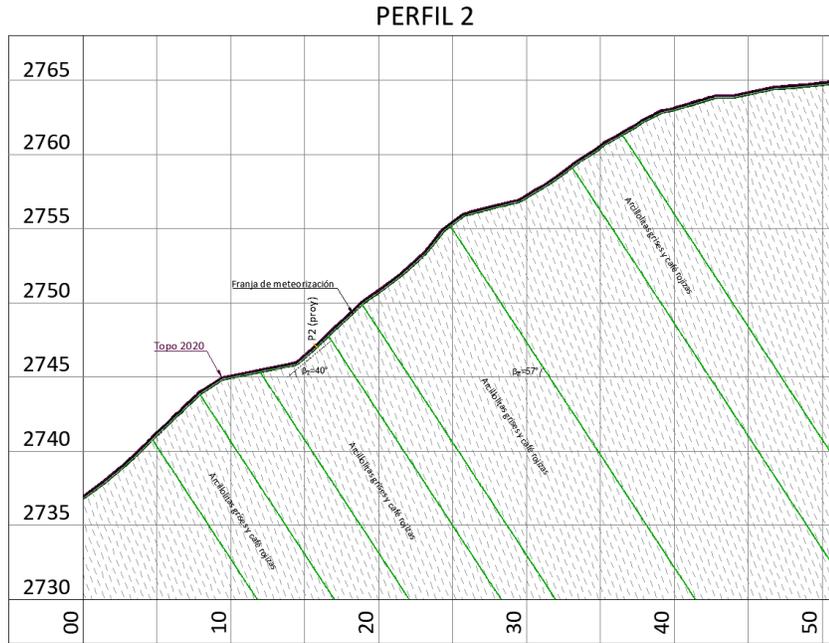
**Figura 8-37.** Perfil 2 con la ubicación del punto de control 2 y la franja de meteorización.

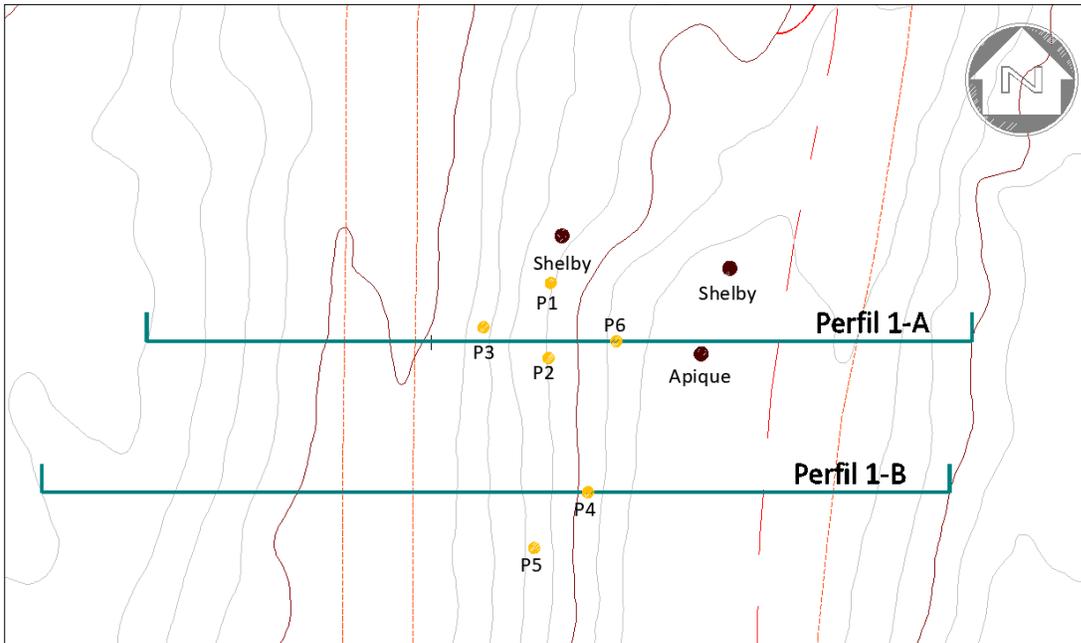
**Figura 9-1.** Localización de los sitios de muestreo en el sector del Talud 1.

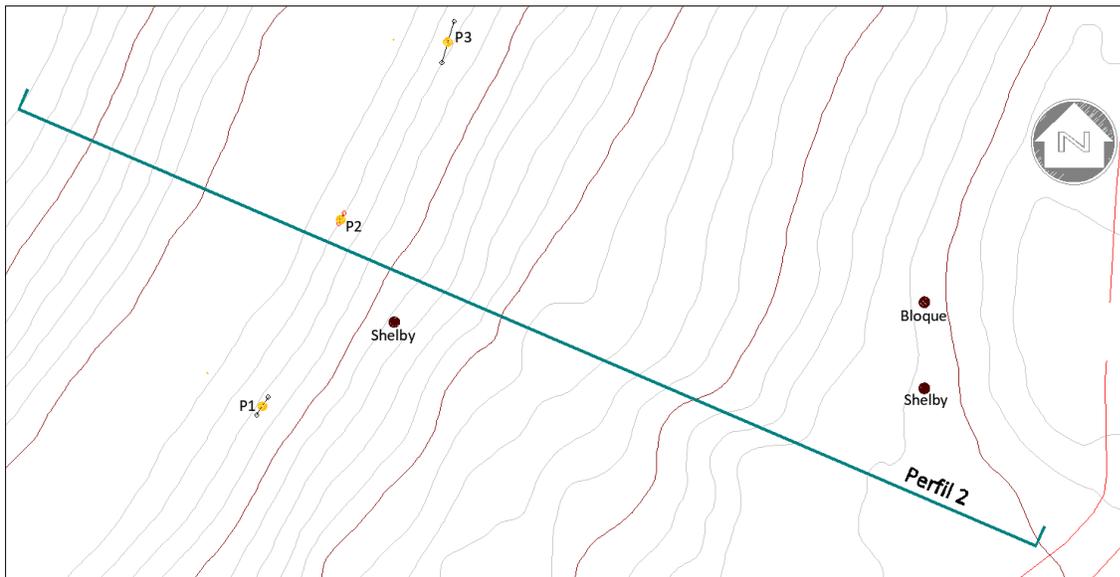
**Figura 9-2.** Localización de los sitios de muestreo en el sector del Talud 2.

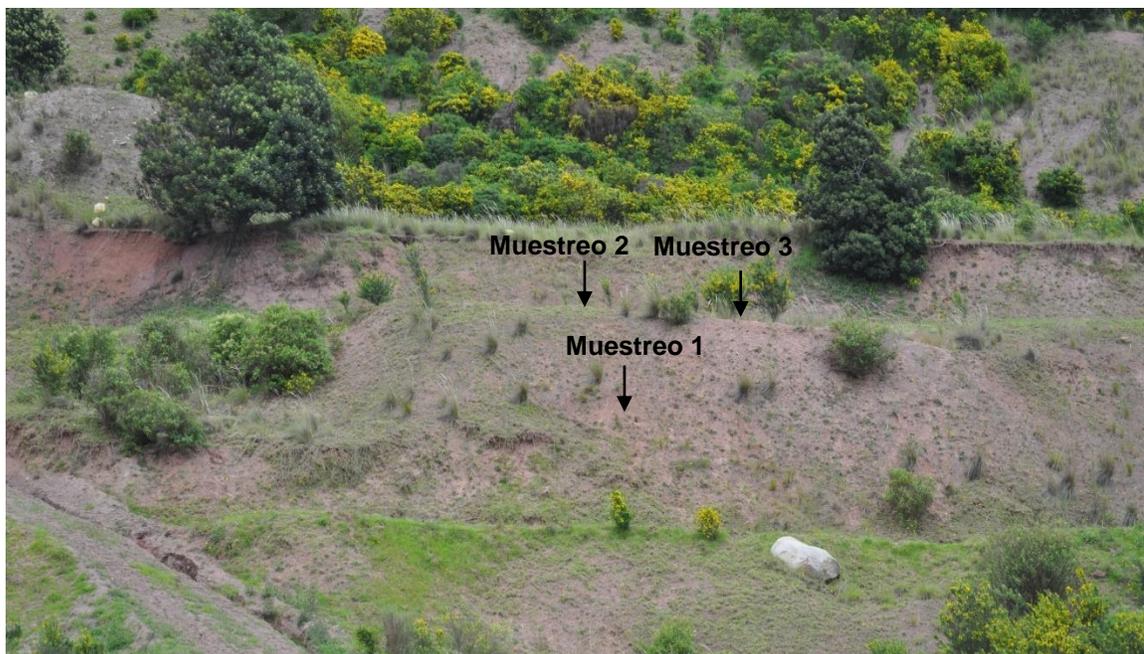
**Foto 9-1.** Talud 1 con la ubicación de los tres sitios de muestreo realizados.

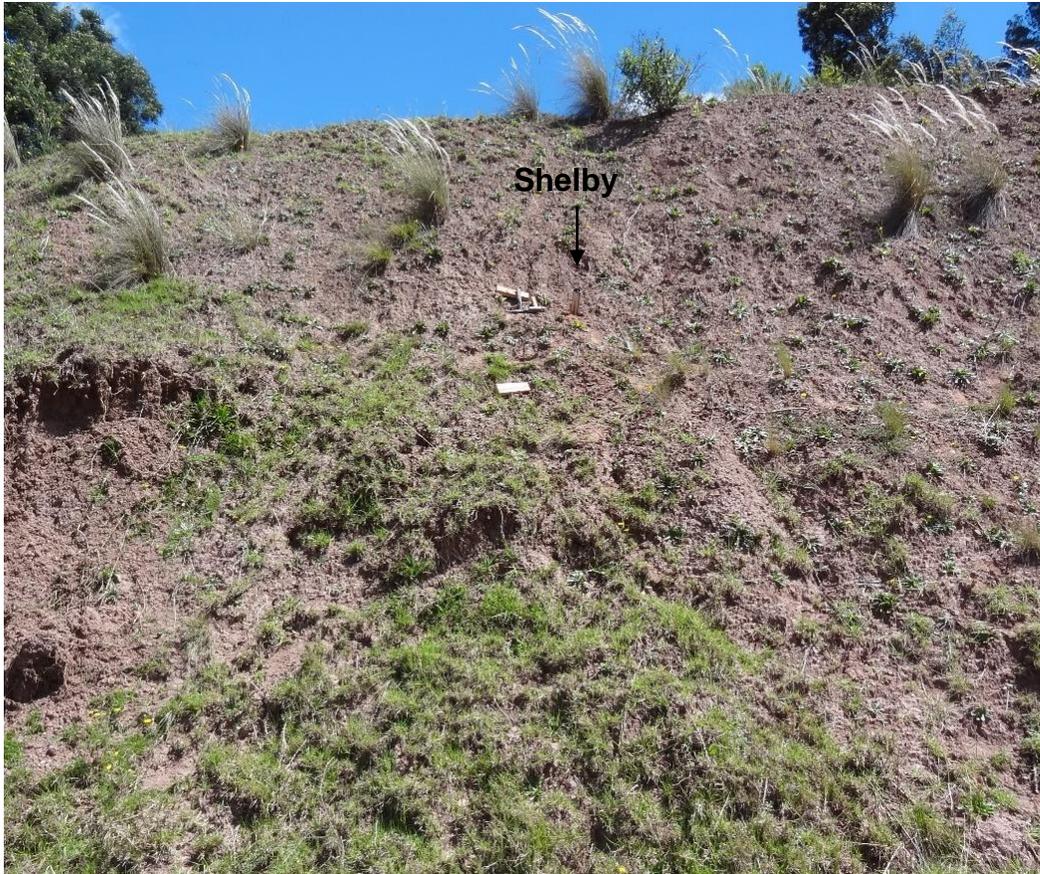
**Foto 9-2.** Ubicación del muestreo 1 en la cara del Talud 1 (Shelby).

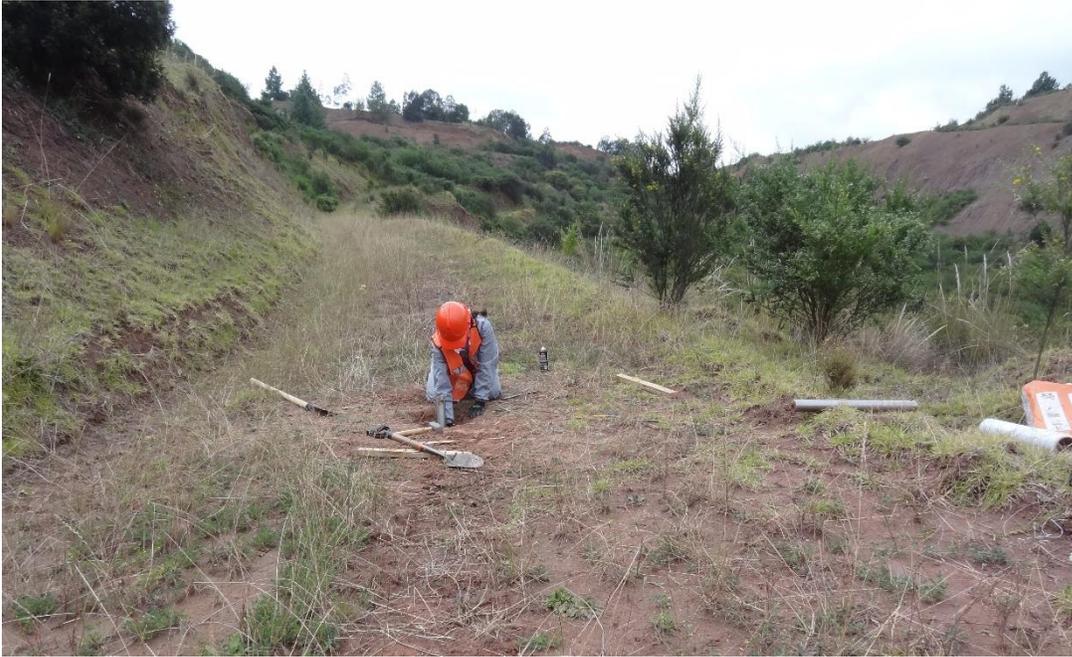
**Foto 9-4.** Ubicación del muestreo 2 en la berma del Talud 1 (Shelby).

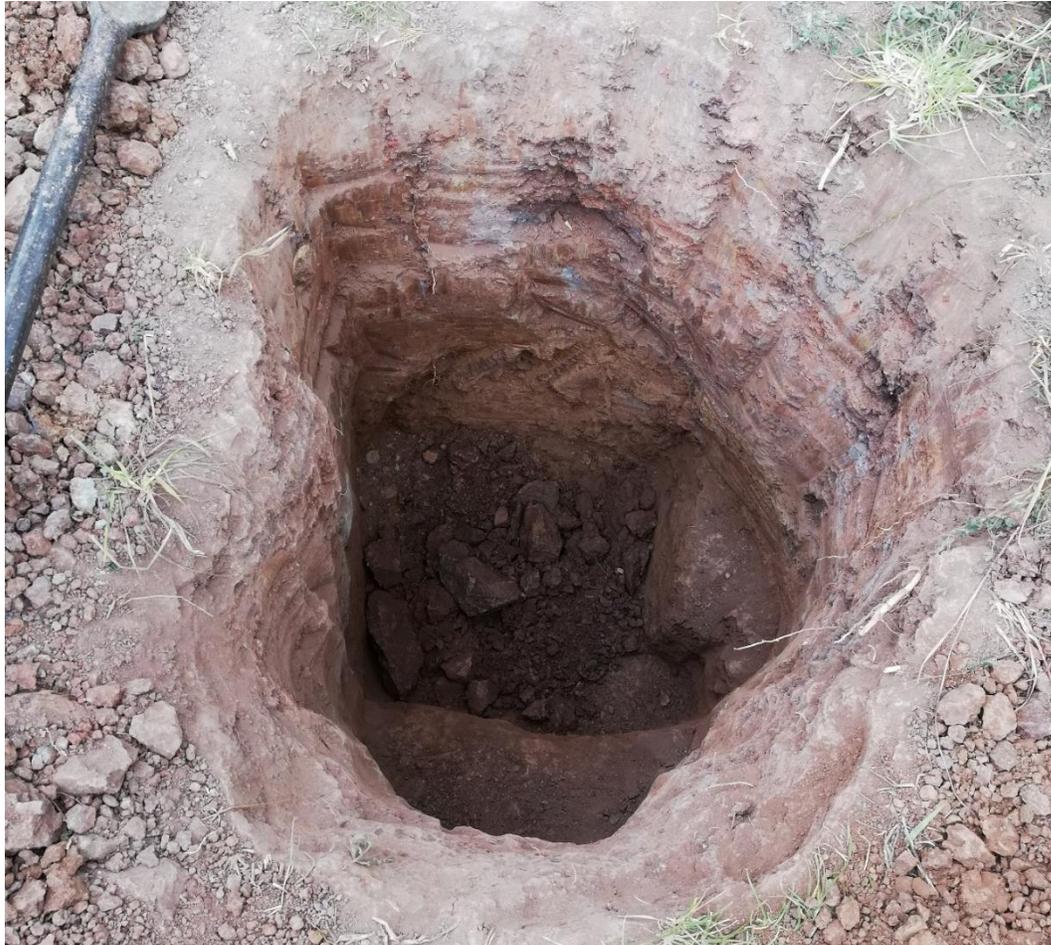
**Foto 9-6.** Ubicación del apique del muestreo 3 en la berma del Talud 1 (Bloque).

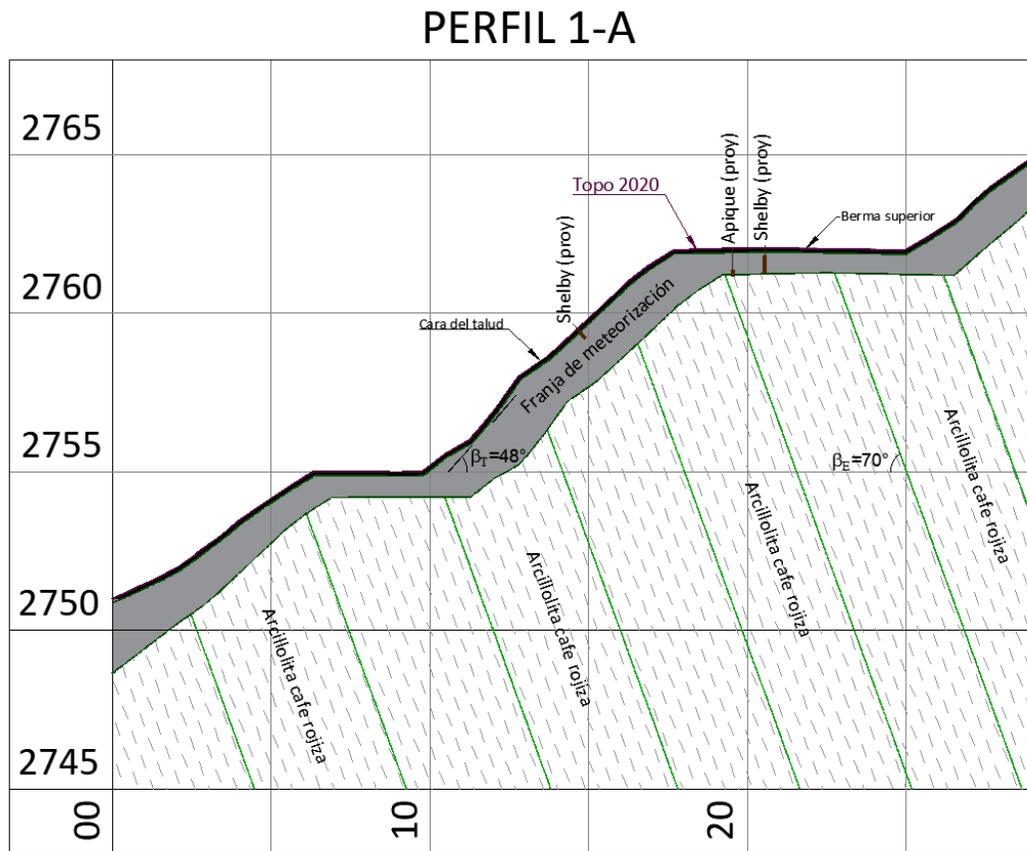
Figura 9-3. Perfil 1-A con la ubicación de los sitios de muestreos en el Talud 1

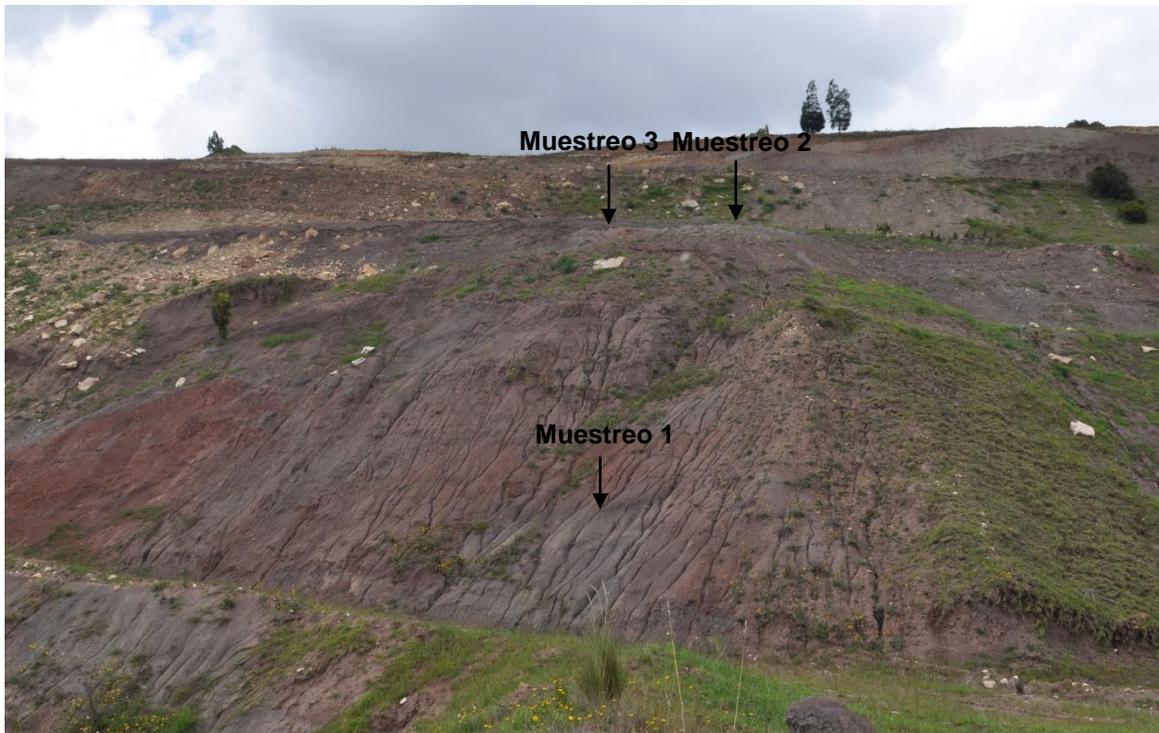
**Foto 9-7.** Talud 2 con la ubicación de los tres sitios de muestreo realizados.

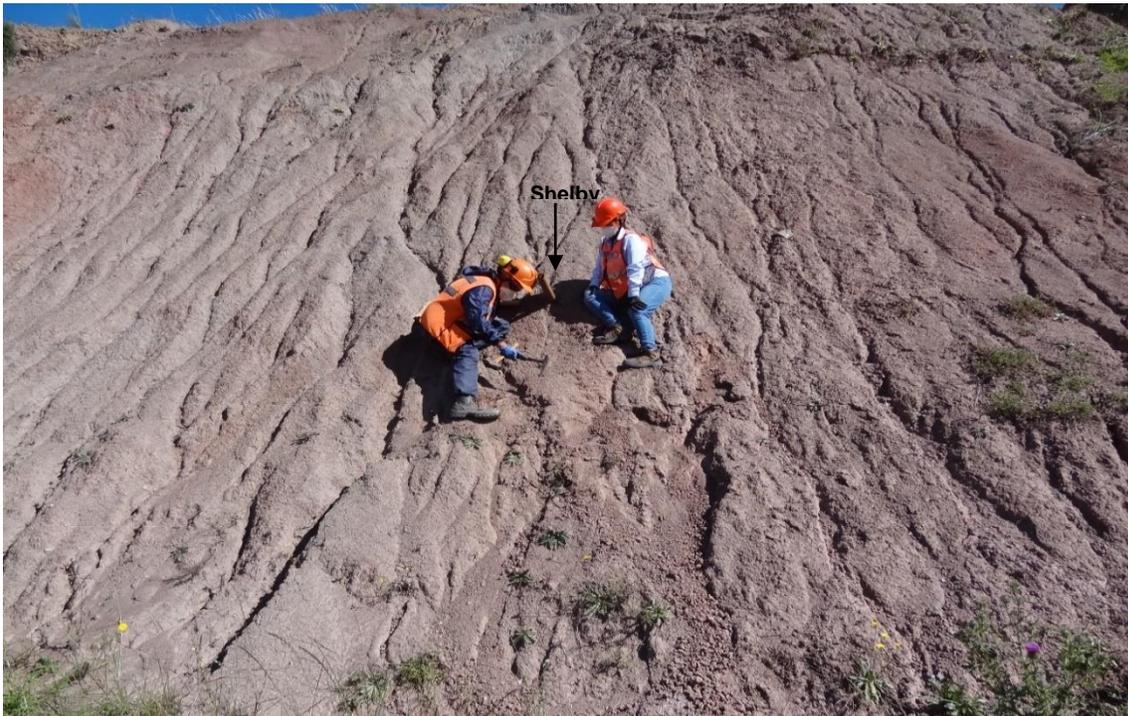
**Foto 9-8.** Ubicación del muestreo 1 en la cara del Talud 2 (Shelby).

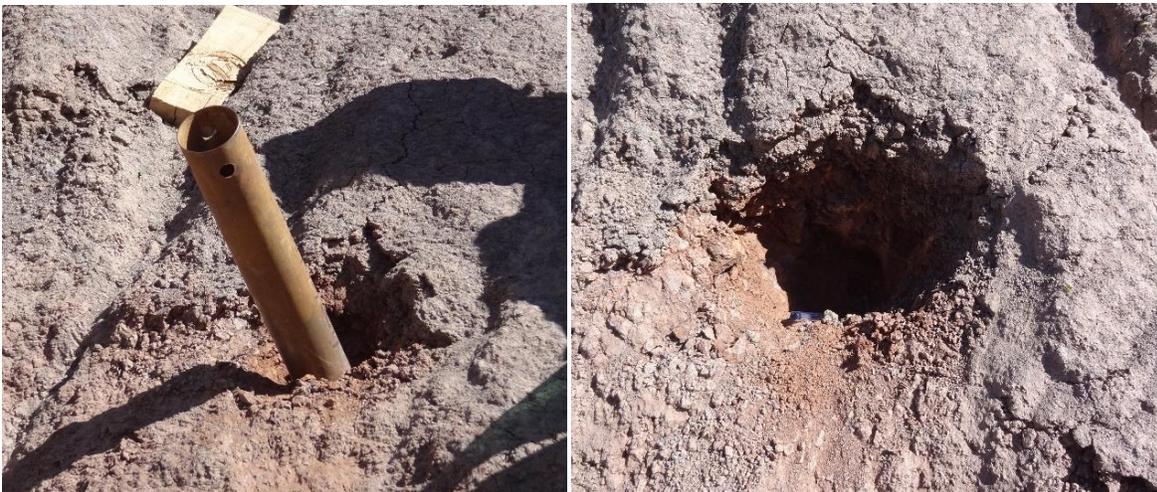
**Foto 9-9.** Detalles de las muestras seleccionadas sobre la cara del Talud 2.

a) Tubo Shelby hincado

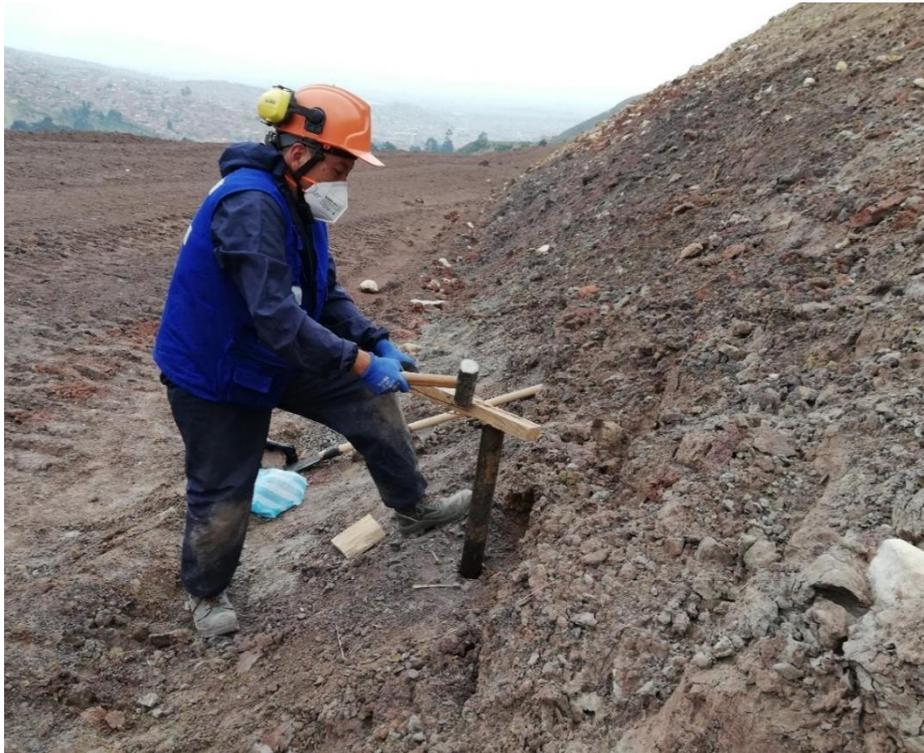
**Foto 9-10.** Ubicación del muestreo 2 en la parte superior del Talud 2 (Shelby).

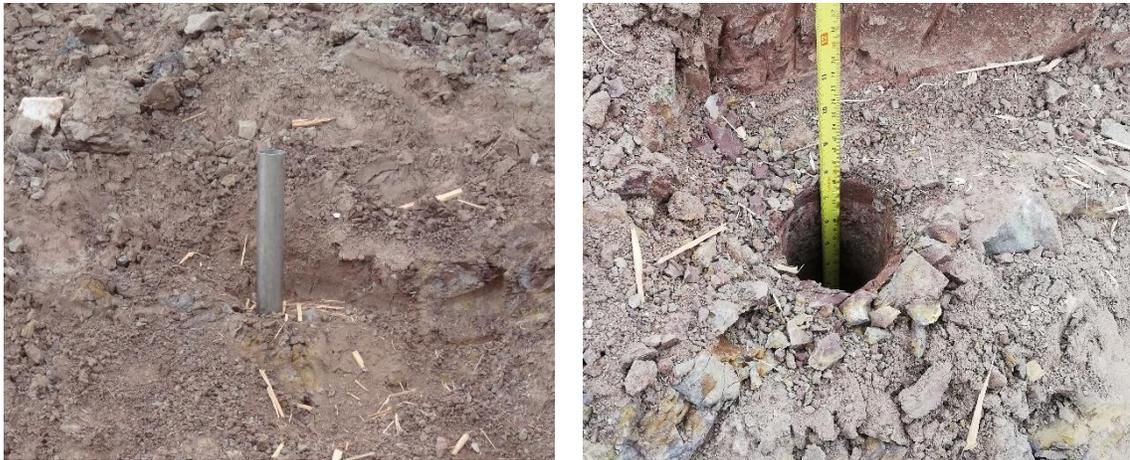
**Foto 9-11.** Detalles de las muestras seleccionadas en la parte superior del talud 2 (Shelby).

a) Tubo Shelby hincado

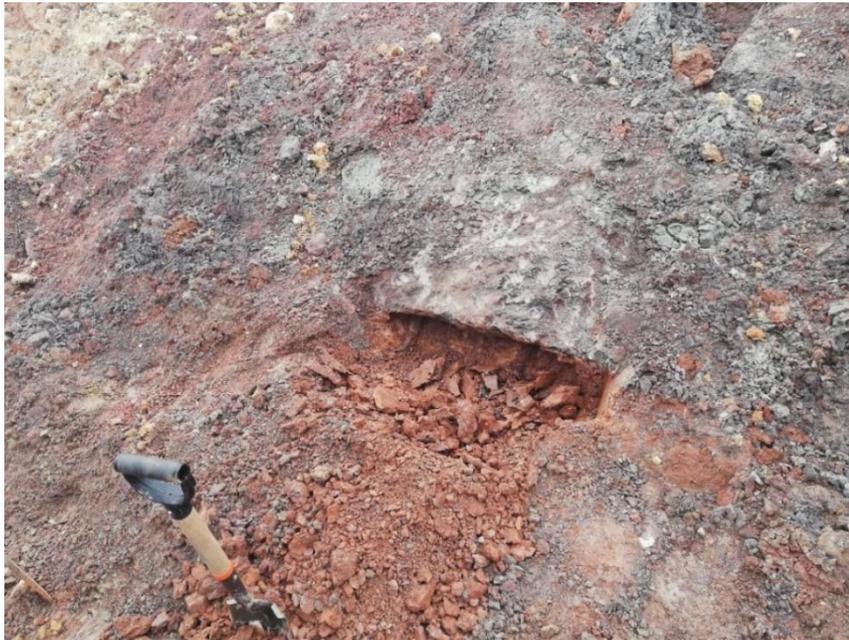
**Foto 9-12.** Ubicación del muestreo 3 en la parte superior del Talud 2 (Bloque).

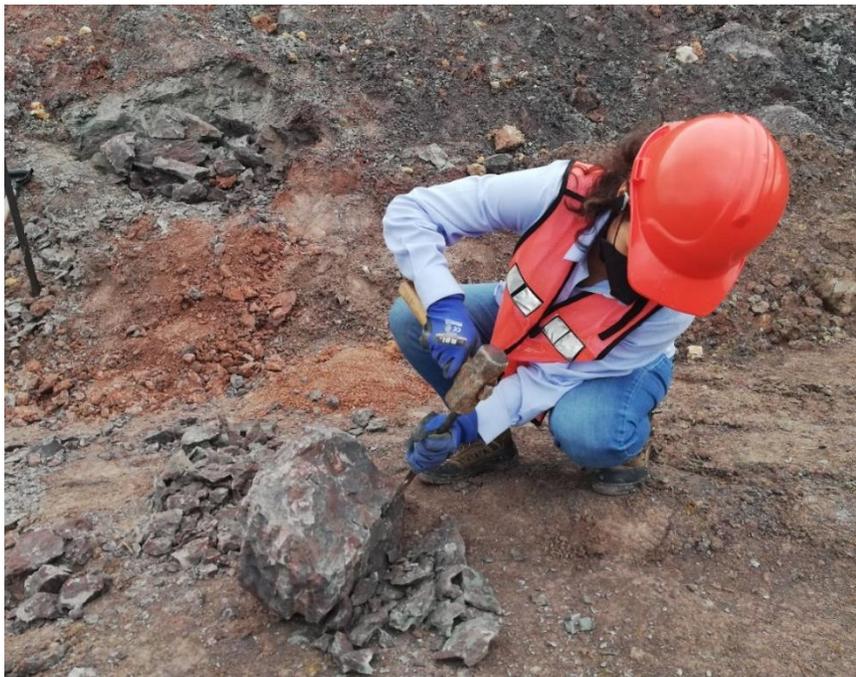
**Foto 9-13.** Bloque extraído del muestreo 3 en la parte superior del Talud 2.

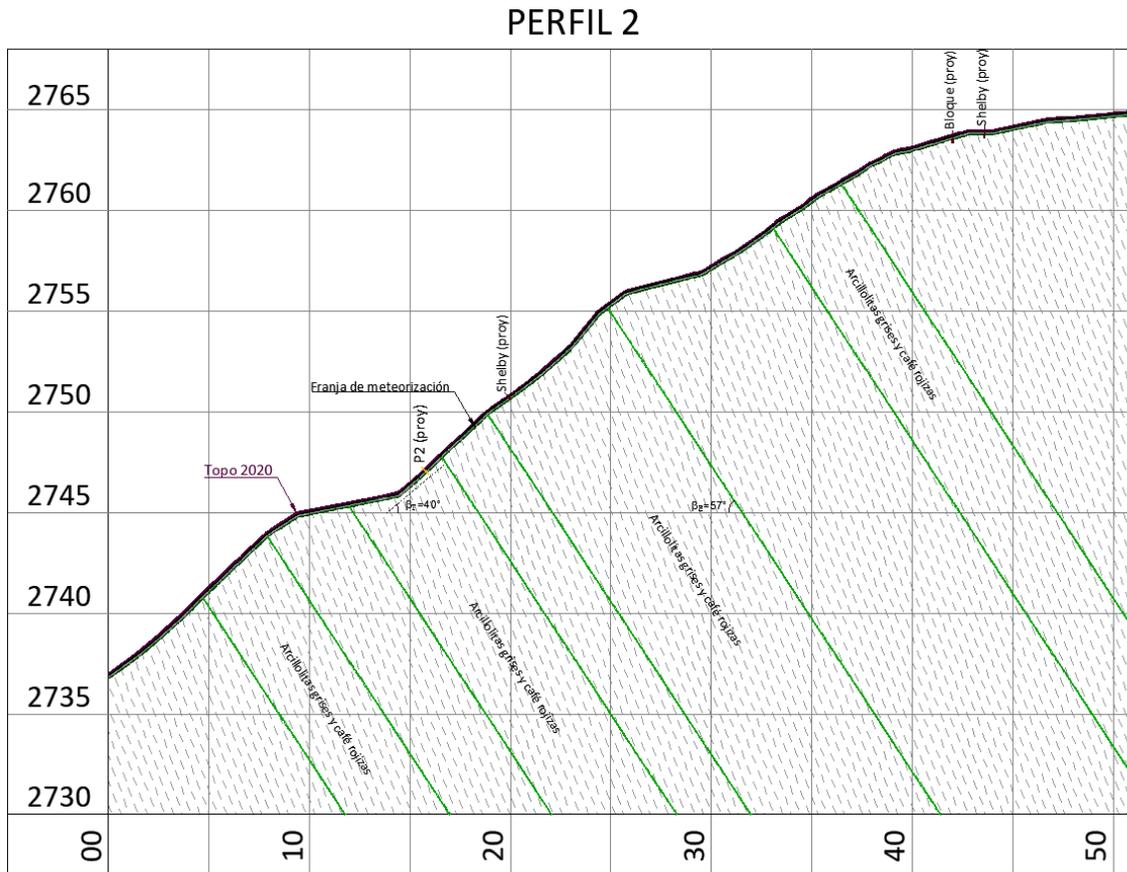
**Figura 9-4.** Perfil 2 con la ubicación de los sitios de muestreo en el Talud 2.

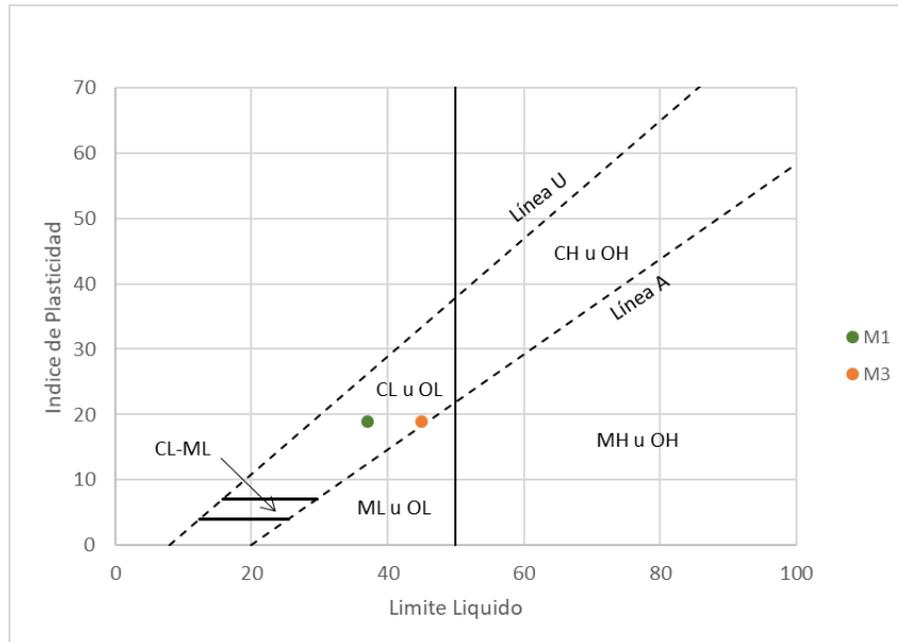
**Figura 9-5.** Carta de plasticidad para la roca meteorizada (suelo) para el talud 1.

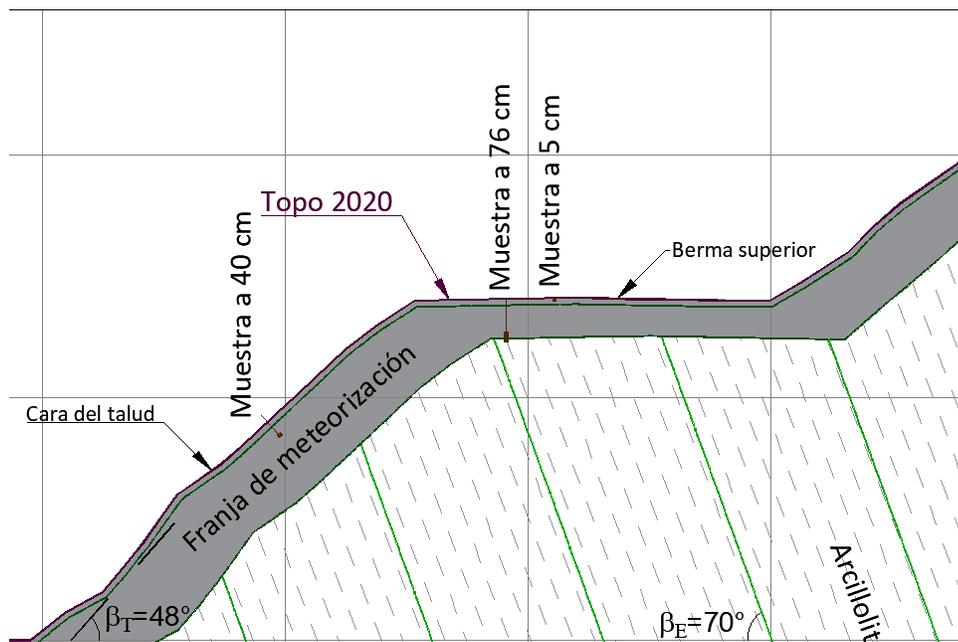
**Figura 9-6.** Ubicación de las tres muestras seleccionadas en el perfil 1-A para el ensayo mineralógico en el talud 1.

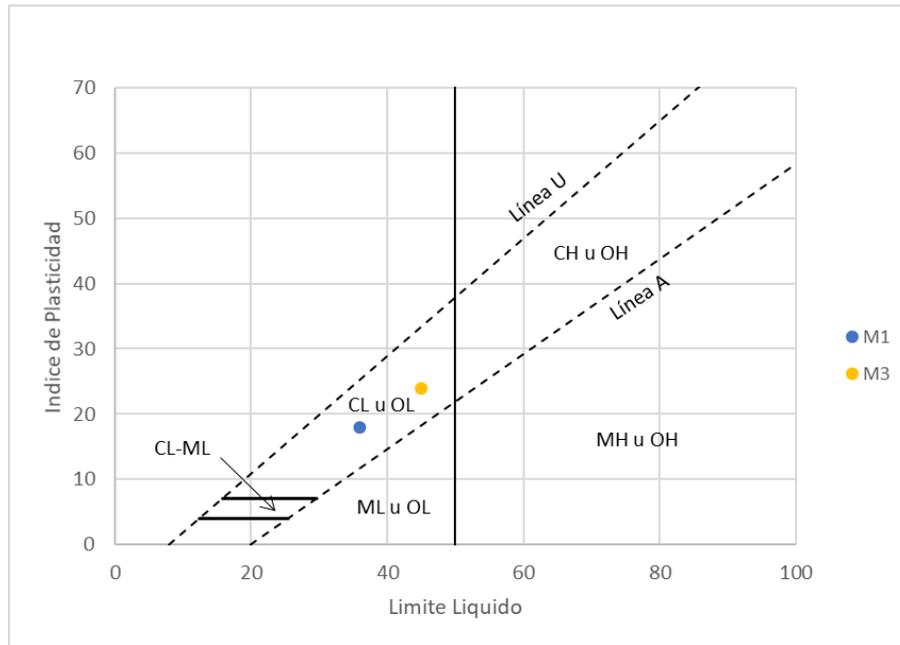
**Figura 9-7.** Carta de plasticidad para la roca meteorizada (suelo) para el talud 2.

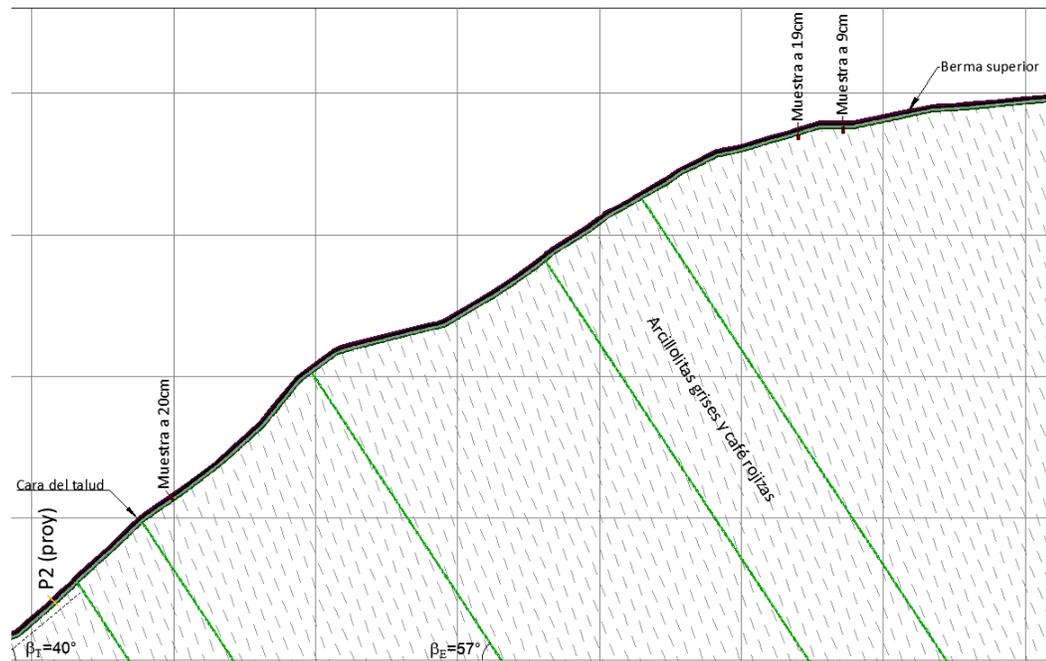
**Figura 9-8.** Ubicación de las tres muestras seleccionadas en el perfil 2 para el ensayo mineralógico en el Talud 2.

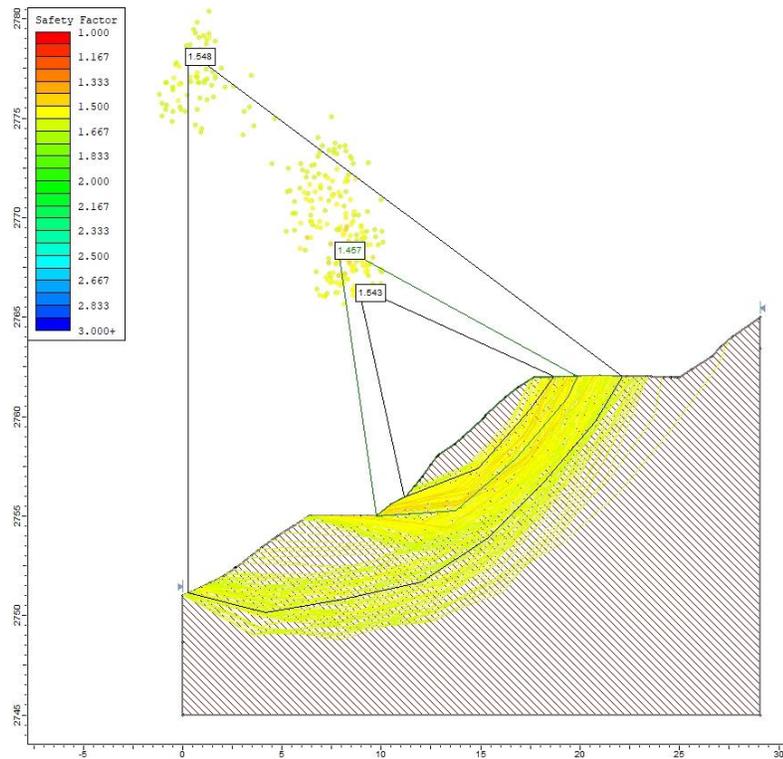
**Figura 11-1.** Perfil 1-A, análisis de estabilidad para la condición inicial (arcillolita intacta).

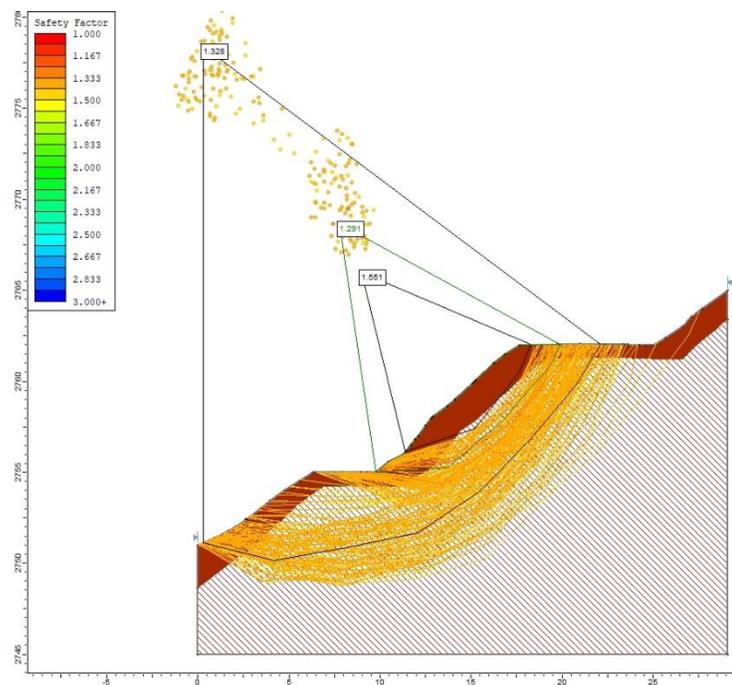
**Figura 11-2.** Perfil 1-A, análisis de estabilidad para la condición actual con un espesor de franja de meteorización de 1,62 m.

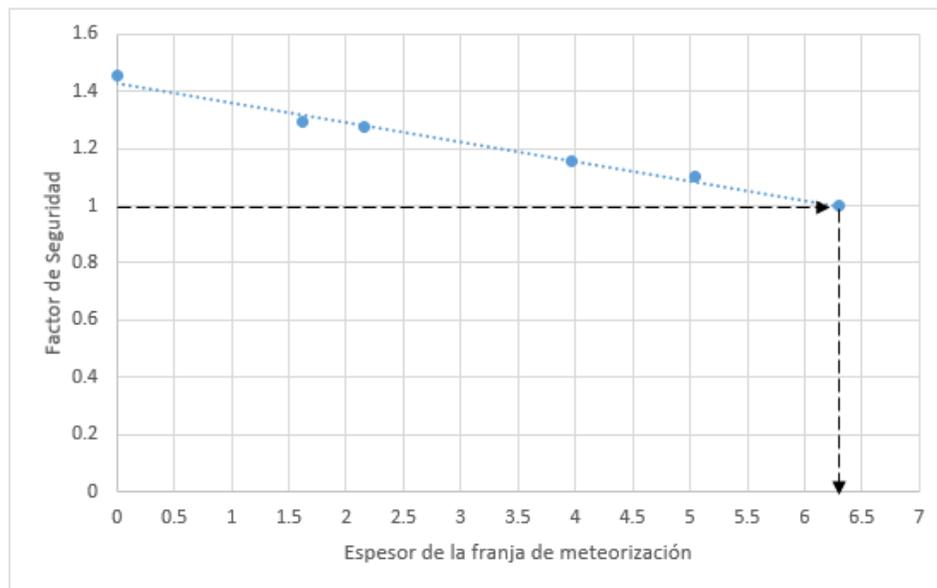
**Figura 11-6.** Factores de seguridad obtenidos en función del espesor de la franja de meteorización.
