UNIVERSIDAD
NACIONAL
DE COLOMBIA

Evaluación del desempeño de cuatro tramos experimentales y de las mezclas asfálticas de prueba respectivas, después de cinco años de operación en la malla vial de la ciudad de Bogotá

Trabajo final de profundización presentado como requisito parcial para optar al título de:
Magister en Ingeniería Geotecnia

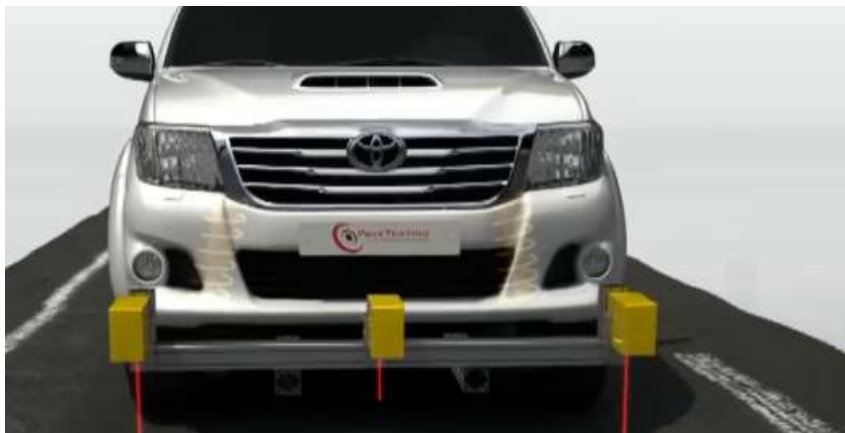
Figura 1-7: Perfilómetro inercial

El perfilómetro láser es un equipo de última generación que permite evaluar la condición de regularidad superficial de las carreteras. Para los trabajos de campo, se empleó un perfilógrafo láser Clase I, el Road Surface Perfilometer (RSP) modelo Mark III, el cual permite registrar las elevaciones del perfil longitudinal y con ello, se calcula el valor del Indicador de Rugosidad Internacional (IRI), en la Figura 1-7 se muestra un esquema del equipo de medición.

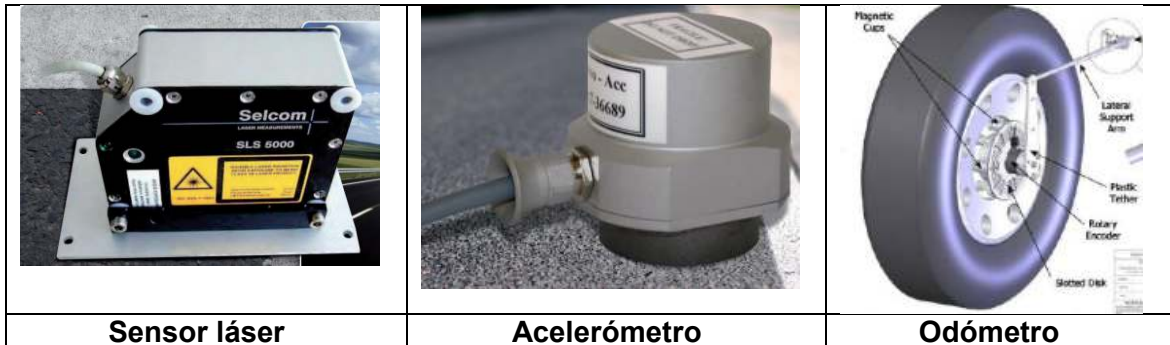
Figura 1-8: Partes de perfilómetro láser

La medición del perfil longitudinal se basa en el método de “South Dakota”, el cual consiste en un acelerómetro que se utiliza para obtener el movimiento vertical del cuerpo del vehículo y un sensor láser que se emplea para medir el desplazamiento entre la carrocería del vehículo y el pavimento así como un odómetro que permite registrar las distancias recorridas (ver Figura 1-8). El perfil de la superficie del pavimento se obtiene sumando el movimiento vertical del vehículo con la distancia al pavimento. El valor de Índice de regularidad superficial (IRI), es calculado de acuerdo con las especificaciones del Banco Mundial.

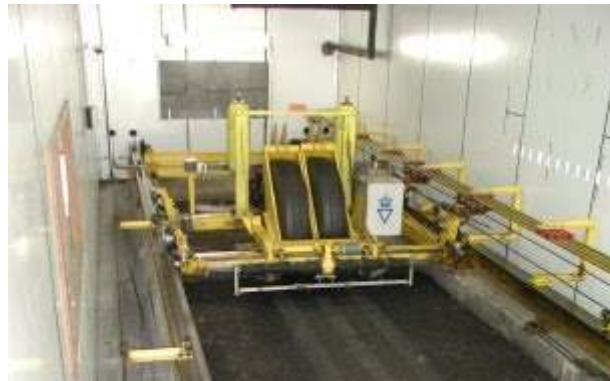
Figura 1-27: Pista de pruebas DRTM, Dinamarca

- En Dinamarca: La Danish Road Testing Machine es una instalación de vía lineal capaz de probar pavimentos a gran escala bajo cargas de ruedas de hasta 65 kN (14.300 lb) a velocidades de hasta 30 km / h (18.6 mph). El pavimento se construye en un pozo y la temperatura en el pavimento se puede controlar entre -10°C y + 30°C (14°F a 86°F)

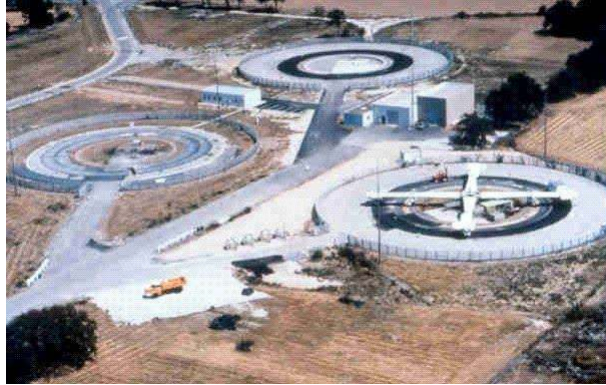
Figura 1-28: Pista de pruebas IFSTTAR, Francia

- En Francia: La pista de prueba circular más grande en operación se encuentra en el Instituto Francés de Ciencia y Tecnología para el Transporte, el Desarrollo y las Redes (IFSTTAR) cerca de Nantes. Esta instalación cuenta con un sistema de carga giratoria de cuatro brazos, que ejecuta conjuntos de dos ruedas en una pista interior, 30 m (100 pies) de diámetro, y una pista exterior, 40 m (131 pies) de diámetro. Se pueden aplicar cargas de 40 a 75 kN (8.800 a 16.520 lb) en una rueda doble, a velocidades de hasta 105 km/h (65 mph). Es posible simular ejes en tándem de 280 kN (61,500 lb) a velocidades más bajas y simular la carga de una sola rueda. La primera prueba se realizó en 1978. Este exitoso programa APT, con amplios estudios de investigación y una fuerte interacción, aunque asociarse con la industria es uno de los más activos en el mundo en la actualidad.

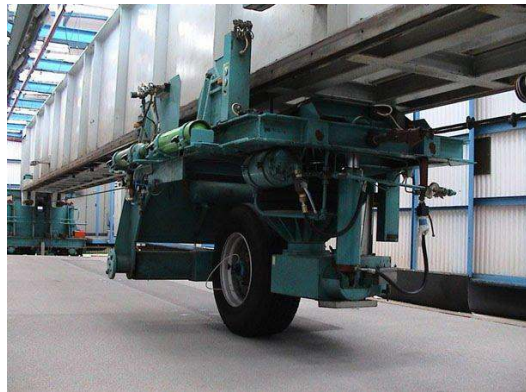
Figura 1-30: LINTRACK, Países bajos

→ En los Países Bajos: El Laboratorio de Investigación de Carreteras y Ferrocarriles de la Universidad Tecnológica de Delft (TUDelft) tiene una instalación lineal llamada LINTRACK, esta se puso en servicio en 1991. El conjunto de la rueda de carga permite el montaje de ruedas simples, dobles con cargas de 15 a 100 kN y permite realizar pruebas a 20 km/h. La investigación realizada mediante el LINTRACK se centró en la validación de modelos empíricos y teóricos para la formación grietas, la evaluación de los efectos dañinos de varias configuraciones de ruedas y la evaluación del rendimiento de estructuras de pavimento innovadoras.

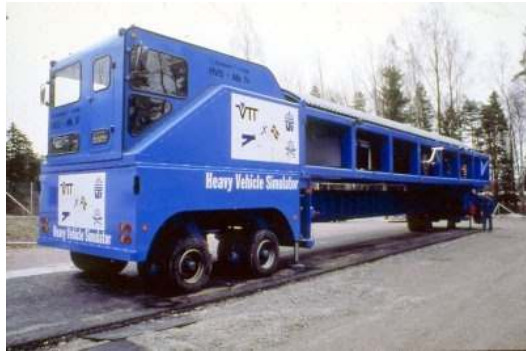
Figura 1-31: NORDIC-HVS, Finlandia y Suecia

En Finlandia, la máquina se encuentra en el Centro de Investigación Técnica y en Suecia en VTI. Las ruedas de carga del HVS – Nordic pueden ser dobles o simples con neumáticos estándar o de base ancha. El movimiento lateral es de ± 750 mm y la carga de la rueda se puede variar entre 20 kN y 110 kN con velocidades de hasta 15 km / h.

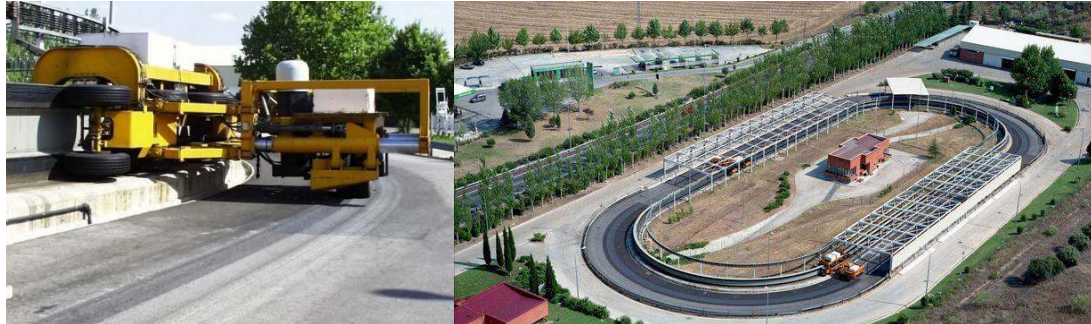
Figura 1-32: Pista de pruebas CEDEX, España

- En España: tiene una instalación importante en el Centro de Estudios Viales (Centro de Estudios de Carreteras CEC) cerca de Madrid. Una viga-raíl ubicada en el perímetro interior de la pista sirve de guía para dos vehículos automáticos. Los dos vehículos de prueba aplican la carga por gravedad mediante un semieje pesado. Se puede fijar una carga comprendida entre 5,5 y 7,5 toneladas. En las pruebas se fija a 6,5 toneladas, que es el equivalente a la carga máxima permitida en España para un solo eje (13 toneladas).

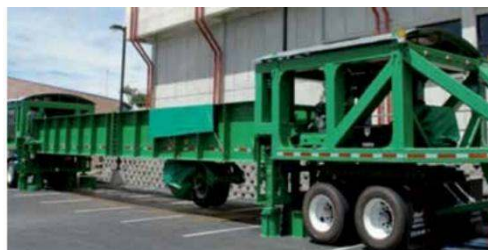
Figura 1-33: Simulador de Vehículos Pesados (LANAMME)

Equipos para ensayo acelerado de pavimentos como el Simulador de Vehículos Pesados (HVS en inglés) permiten simular el desempeño en campo de una estructura de pavimento en un período reducido de tiempo

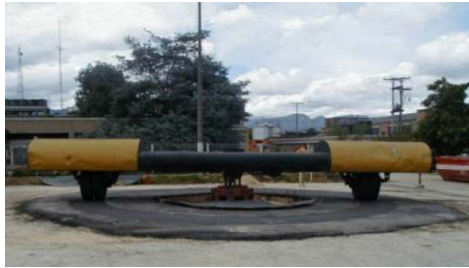
Figura 1-34: Carrusel de fatiga Universidad de los Andes

→ Colombia: Desarrollo del carrusel de fatiga de la universidad de los Andes: en 1998 la Universidad de los Andes comenzó el desarrollo de un carrusel de fatiga de pavimentos. Este equipo comenzó su operación a comienzos del año 2000, el

mecanismo permite un trasladarlo de forma fácil y puede simular hasta 200.000 repeticiones de cargas de ejes simples de hasta 15 toneladas por eje, posee una pista circular de 4 m de ancho y 35 m de largo promedio (Caicedo & Perez A, 2000).

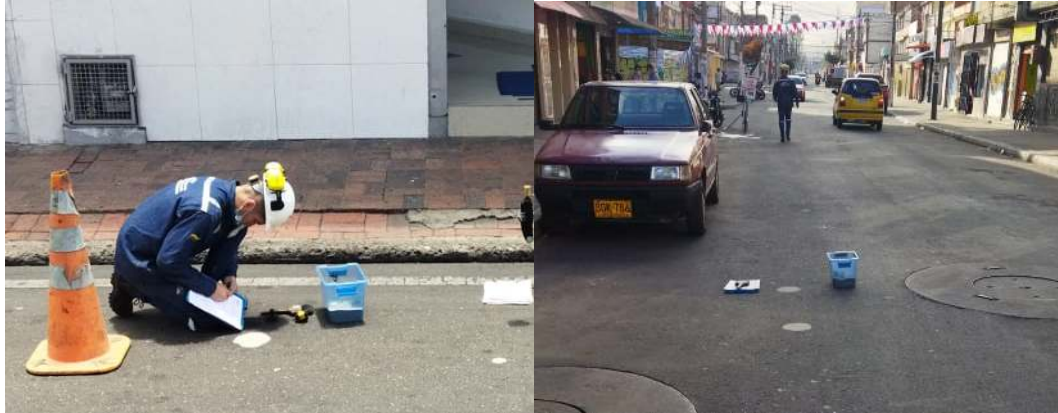
Figura 2-11: Fotografía medición círculo de arena

Previo a la realización del ensayo se debe realizar la limpieza de la zona de ensayo.

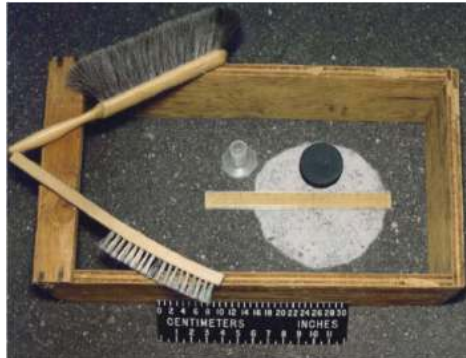
Figura 2-12: Esquema procedimiento círculo de arena

El procedimiento de prueba incluye la dispersión de un volumen conocido de material sobre una superficie de pavimento limpia y seca, la medición del área cubierta, y subsecuentemente se calcula promedio del espesor entre la parte inferior de los vacíos y la parte superior de los agregados, como se muestra en la Figura 2-12 el esquema como tal del ensayo. Por medio de la medición del espesor de la macrotextura superficial se refleja las características de la macrotextura.

Primer paso: se debe limpiar la superficie de ensayo con el cepillo de pelo blando, la superficie de be estar seca y libre de grietas.

El mismo operador deberá desarrollar al menos cuatro mediciones del espesor de la macrotextura, espaciadas aleatoriamente sobre un tipo de superficie de pavimento ensayado, el promedio aritmético de los valores de espesor de la macrotextura se debe considerar como el promedio del espesor de la macrotextura de la superficie del pavimento que se está estudiando.

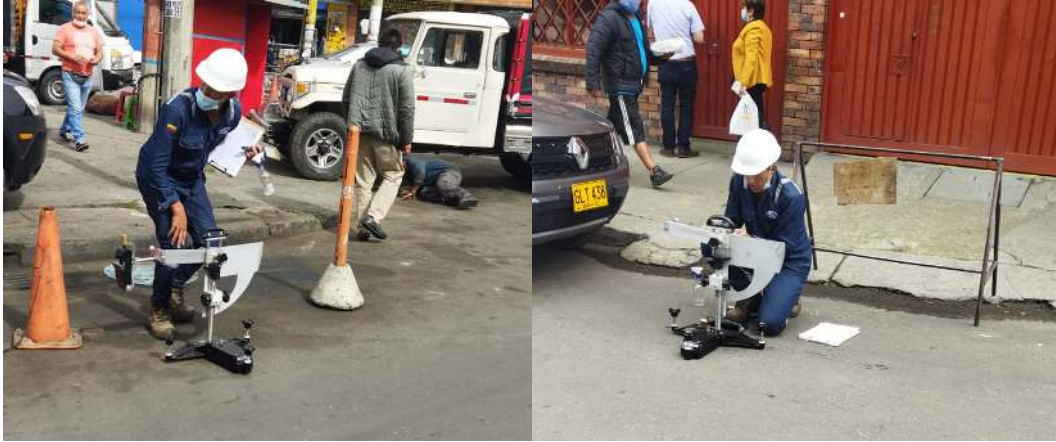
Figura 2-14: Fotografía medición péndulo ingles

Las especificaciones de la norma INVIAS del 2013 establece que el valor mínimo de la fricción por medio de este método debe ser de 55 centésimas.

1. Nivelación: Nivelar el instrumento exactamente girando los tornillos niveladores hasta burbuja está centrada en el ojo de la burbuja niveladora.
2. Ajuste a ceros: Elevar la cabeza del aparato, de tal forma que el abrazo del péndulo oscile sin rozar la superficie a medir y se procede a comprobar el cero de la escala de medida.
3. Ajustes de la longitud de deslizamiento: Con el péndulo libre colocar los espaciados abajo del tornillo de ajuste o regulación del abrazo del péndulo. Bajar el brazo del péndulo de manera que la superficie de la goma apenas toque la superficie. Bloquear la cabeza del péndulo firmemente, levantar el brazo del péndulo, y remover el espaciador. Colocar el calibrador al lado y paralelo a la dirección del balaceo para verificar la longitud de la trayectoria de contacto.

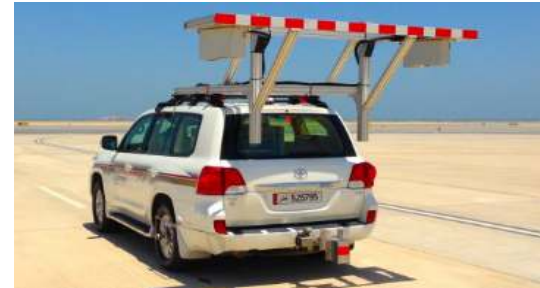
Equipo de medición (MFV)

Nora: el equipo empleado para la medición de deterioros del pavimento (MFV) realiza una medición continua, sin embargo, realiza una toma de imágenes cada 10 metros.

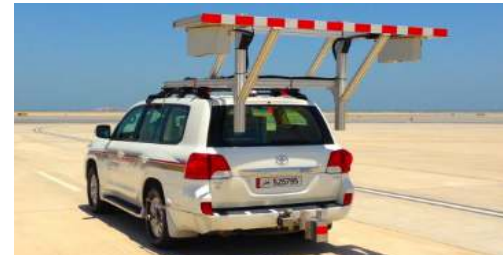
Equipo de medición (MFV)

Nora: el equipo empleado para la medición de deterioros del pavimento (MFV) realiza una medición continua, sin embargo , realiza una toma de imágenes cada 10 metros.

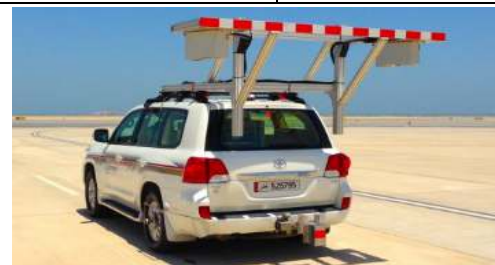
Equipo de medición (MFV)

Nora: el equipo empleado para la medición de deterioros del pavimento (MFV) realiza una medición continua, sin embargo , realiza una toma de imágenes cada 10 metros.

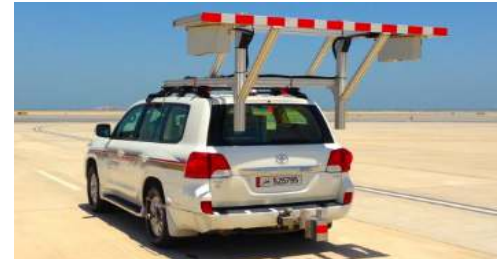
Equipo de medición (MFV)

Nora: el equipo empleado para la medición de deterioros del pavimento (MFV) realiza una medición continua, sin embargo , realiza una toma de imágenes cada 10 metros.

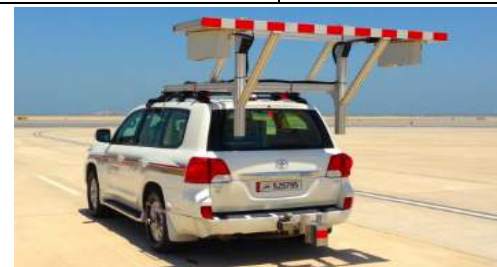
Equipo de medición (MFV)

Nora: el equipo empleado para la medición de deterioros del pavimento (MFV) realiza una medición continua, sin embargo , realiza una toma de imágenes cada 10 metros.

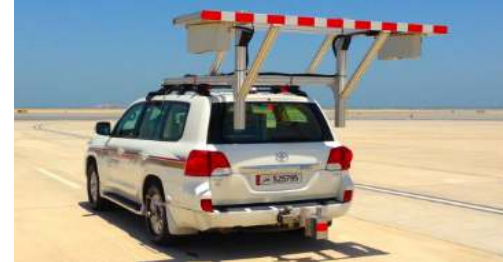
Equipo de medición (MFV)

Nora: el equipo empleado para la medición de deterioros del pavimento (MFV) realiza una medición continua, sin embargo , realiza una toma de imágenes cada 10 metros.

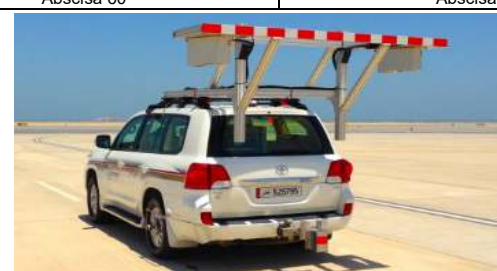
Abscisa 90

Equipo de medición (MFV)

Nora: el equipo empleado para la medición de deterioros del pavimento (MFV) realiza una medición continua, sin embargo , realiza una toma de imágenes cada 10 metros.

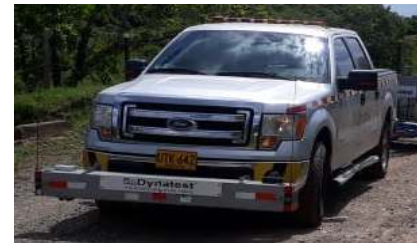
Abscisa 90

Perfilómetro láser RSP III

Nora: el equipo empleado para la medición de la regularidad y de los ahuellamiento (Perfilómetro inercial RSP III) realiza una medición continua, sin embargo , realiza una toma de imágenes cada 10 metros.

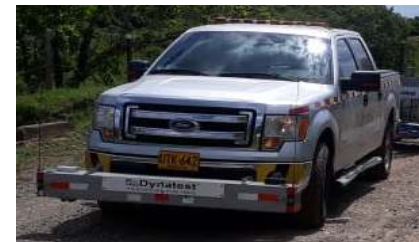
Abscisa 90

Perfilómetro láser RSP III

Nora: el equipo empleado para la medición de la regularidad y de los ahuellamiento (Perfilómetro inercial RSP III) realiza una medición continua, sin embargo , realiza una toma de imágenes cada 10 metros.

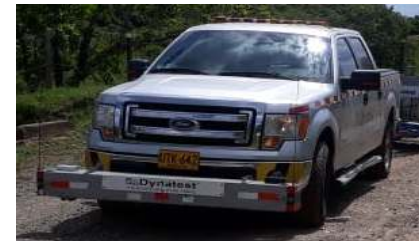
Abscisa 90

Perfilómetro láser RSP III

Nora: el equipo empleado para la medición de la regularidad y de los ahuellamiento (Perfilómetro inercial RSP III) realiza una medición continua, sin embargo , realiza una toma de imágenes cada 10 metros.

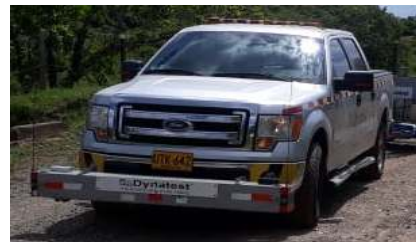
Abscisa 80

Perfilómetro láser RSP III

Nora: el equipo empleado para la medición de la regularidad y de los ahuellamiento (Perfilómetro inercial RSP III) realiza una medición continua, sin embargo , realiza una toma de imágenes cada 10 metros.

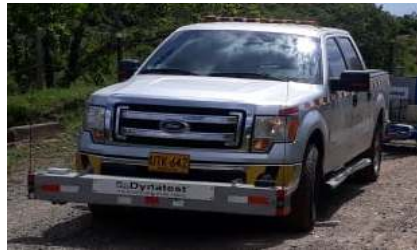
Abscisa 70

Perfilómetro láser RSP III

Nora: el equipo empleado para la medición de la regularidad y de los ahuellamiento (Perfilómetro inercial RSP III) realiza una medición continua, sin embargo , realiza una toma de imágenes cada 10 metros.

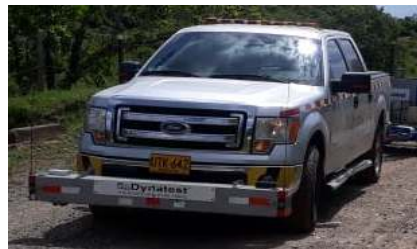
Abcisa 70

Perfilómetro láser RSP III

Nora: el equipo empleado para la medición de la regularidad y de los ahuellamiento (Perfilómetro inercial RSP III) realiza una medición continua, sin embargo , realiza una toma de imágenes cada 10 metros.
