**Caracterización y valoración de la
arquitectura vernácula en el municipio
de Cabrera, Santander:
lineamientos para la conservación del
patrimonio edificado en tierra en el
contexto regional.**

Trabajo final presentado como requisito parcial para optar al título de:
Magister en Conservación del Patrimonio Cultural Inmueble

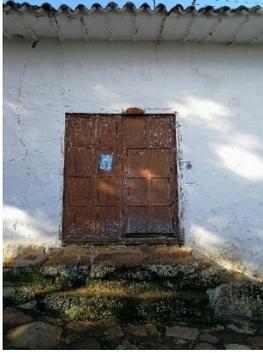
Figura 394. Cimiento y peldaños en piedra tosca.

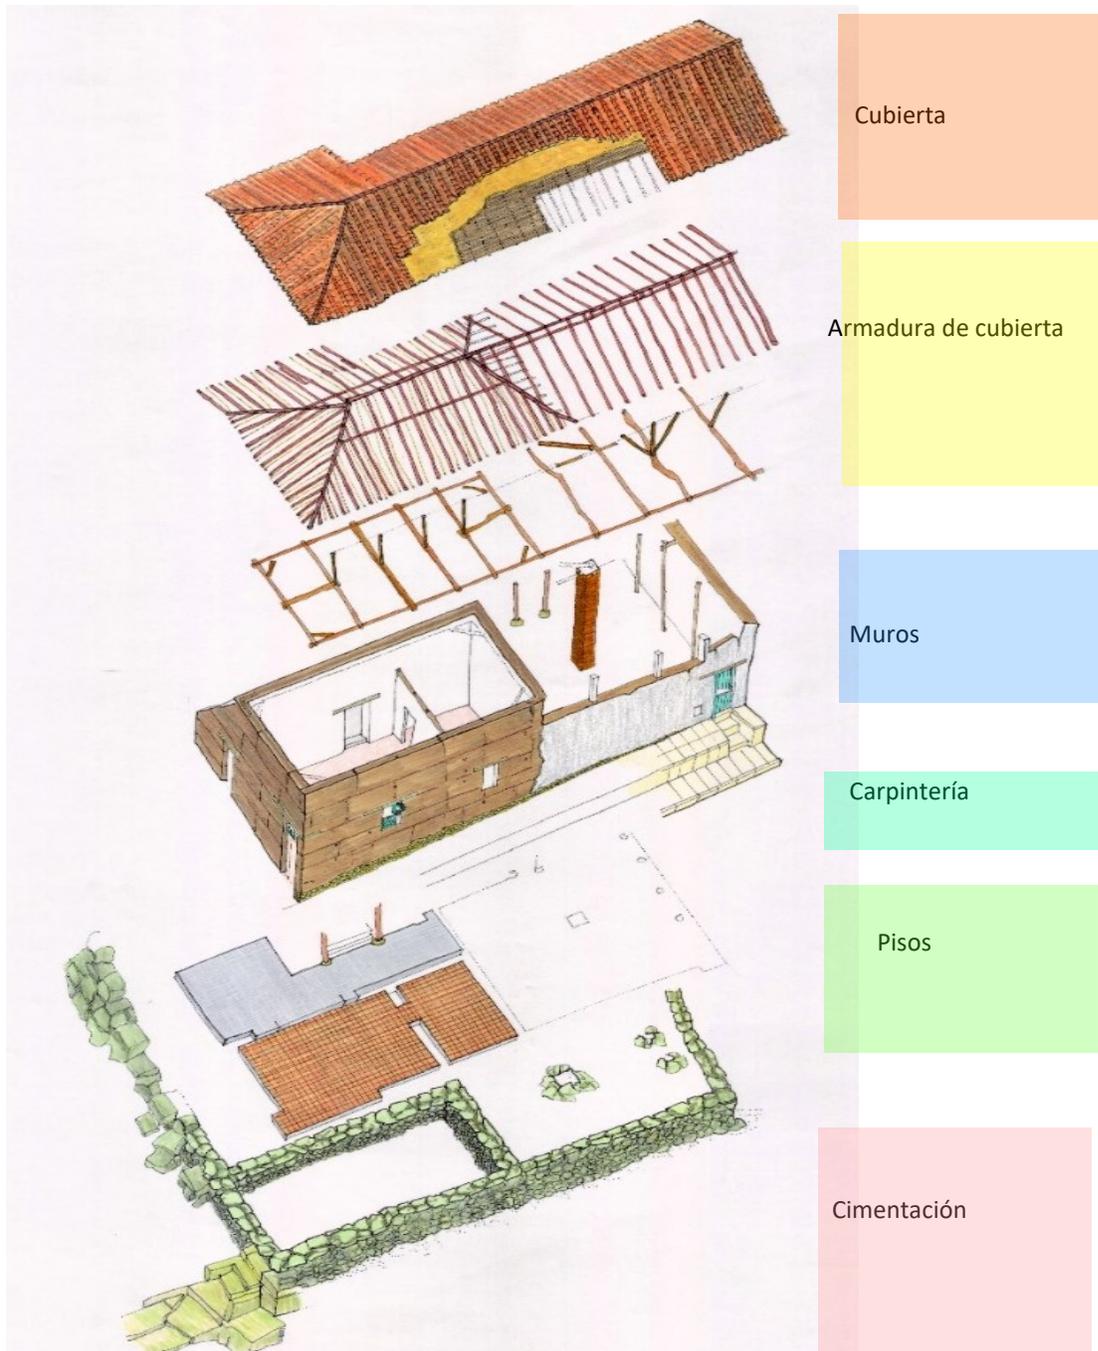
Figura 454. Esquema isométrico de construcción en tapia pisada

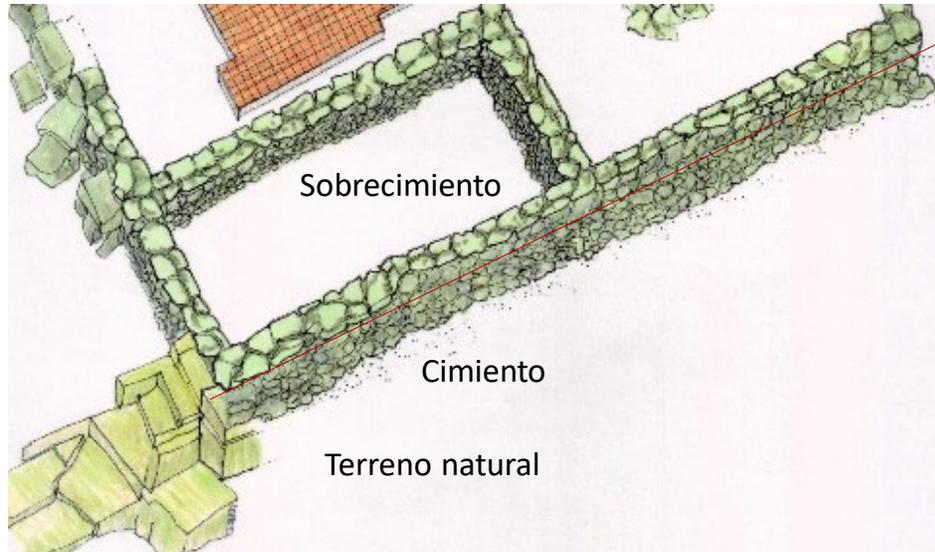
Los cimientos de piedra tienen la finalidad de soportar las cargas del edificio de tapia pisada y elevar el nivel del terreno para protegerlo de la humedad, por tal motivo se construyen de forma realzada, mediante un sobrecimiento para conformar una sola unidad. El sistema de cimentación local es una solución generalizada en la arquitectura vernácula regional con un mayor énfasis en el uso de la piedra tosca (véase figura 455).

Figura 455. Sistema de cimentación.

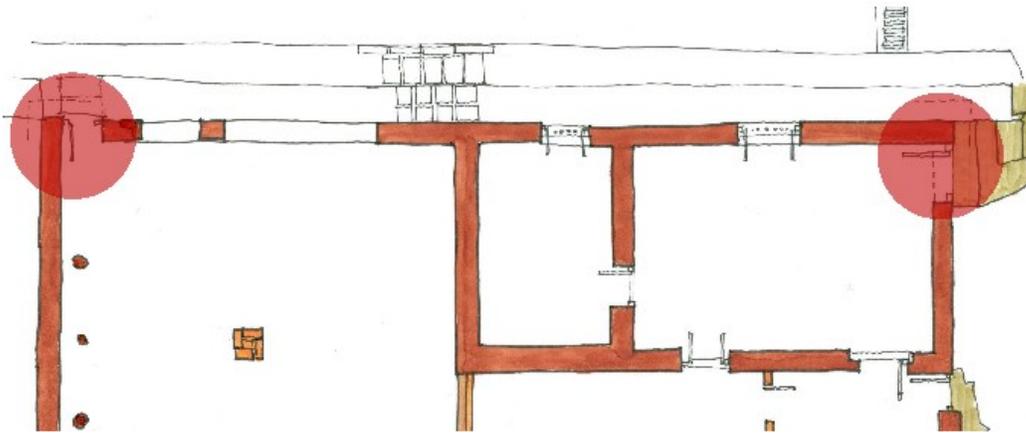
La esquina con vano por un costado: solo se ha detectado un caso de estudio en el que las puertas se disponen inmediatas a un costado del muro y se traba desde el nivel superior al dintel para dar continuidad al sistema estructural. Sin embargo, esta solución es susceptible de presentar grietas por la inadecuada localización de los vanos (véase figura 482 a 484).

Figura 482. Esquina con vano por un costado.

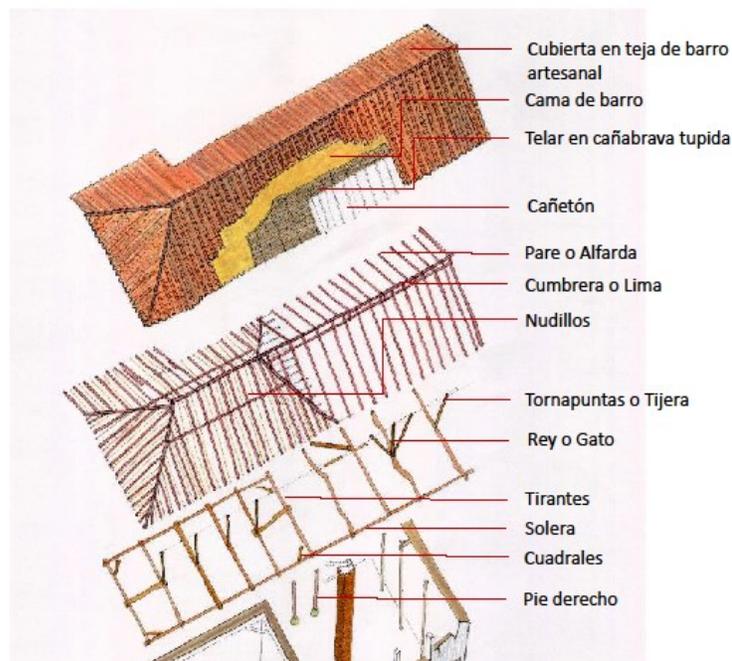
Figura 510. Piezas de armadura de cubierta.

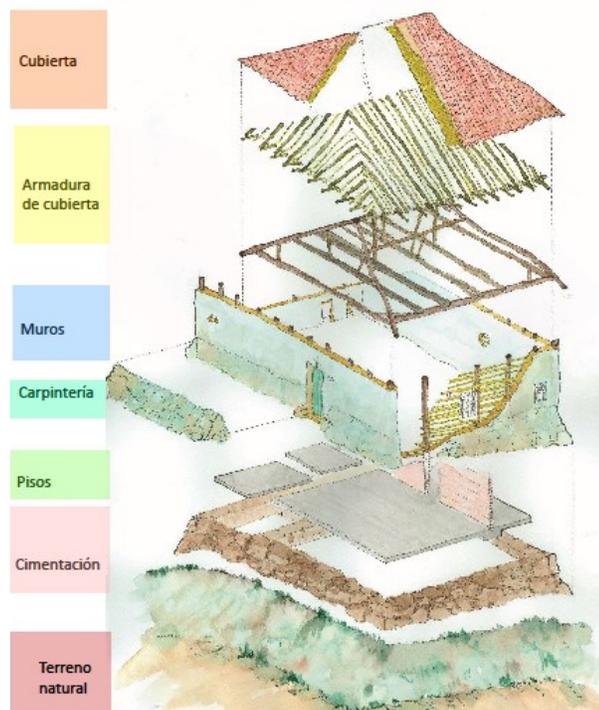
Figura 607. Esquema isométrico de construcción en bahareque embutido. Dibujo del autor publicado en: Aguirre, R. (compilador). (2022). *Bioconstrucción en el mundo: detalles constructivos*. Oaxaca, Ibomex, p. 42.

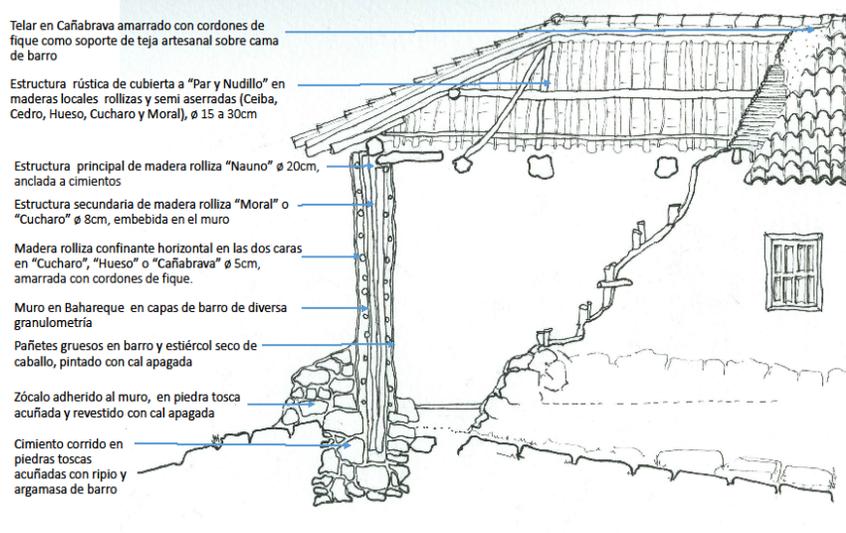
Figura 652. Despiece de componentes de construcción en bahareque embutido.

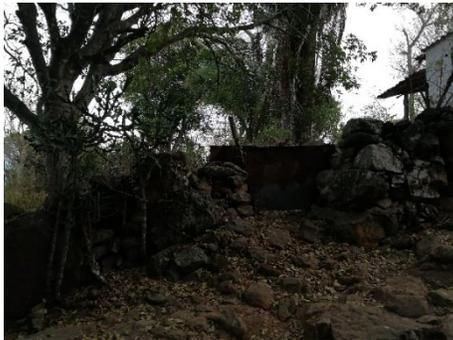
Figura 661. Sección transversal de cerca en piedra rústica.

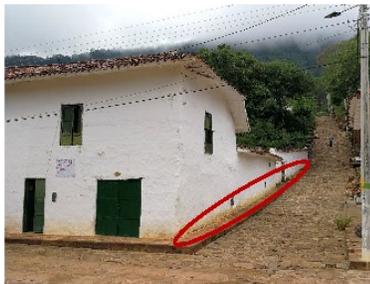
Las lesiones en los cimientos no son visibles a simple vista, aunque si se aprecian en los sobrecimientos que hacen parte del mismo sistema y se encuentran realizados del nivel del terreno natural. Si bien los daños son poco frecuentes, estos se presentan tanto en el sistema de la tapia pisada como en el bahareque embutido sobre las superficies exteriores de muro y específicamente en las bases donde se realiza la transición entre la piedra y la tierra que conforma los muros (véase figuras 694 y 695). La erosión física se manifiesta con el faltante de los morteros de tierra de constitución blanda con los cuales se adhieren las piedras debido a variaciones de la humedad capilar causado por la escorrentía de las aguas lluvias y los salpiques contra el suelo. La lesión se incrementa cuando no existen pañetes de protección en las bases de los muros y cuando las superficies duras de los andenes se encuentran a nivel de los sobrecimientos. Por ello es importantes mantener un realce suficiente del sobrecimiento que aisle las bases de los muros de tapia y bahareque. En concordancia con lo anterior, es necesario prestar atención al mantenimiento preventivo, protegiendo las bases de los muros de la acción de las aguas lluvias y rehabilitando los morteros erosionados.

Figura 694. Tapia pisada con erosión física en sobrecimiento, caso 20.

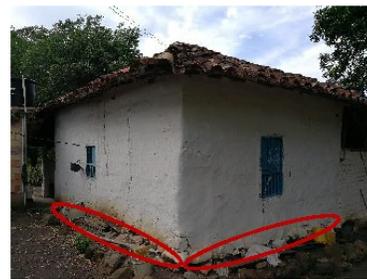
Figura 695. Bahareque con erosión física en sobrecimiento, caso 2.

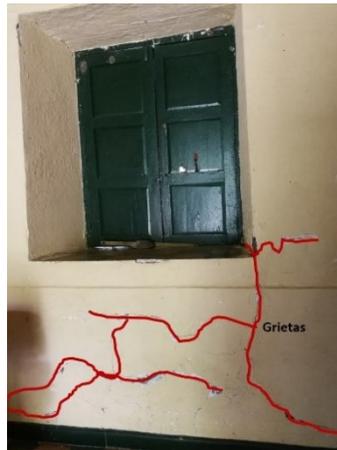
Otro tipo de lesión se ha identificado en un único caso del sistema de tapia pisada y compromete los sobrecimientos, muros y pisos en los rincones y extremos de las ventanas por las caras internas del edificio. Las grietas no atraviesan los muros que tienen

Figura 696. Grietas en sobrecimiento y antepecho de ventana, caso 7.

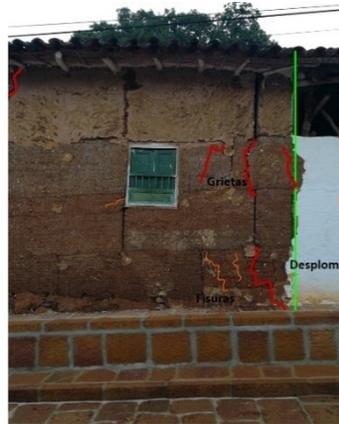
En primer lugar, un daño observado en un único caso de tapia pisada, se presenta en las caras externas de los muros que no poseen pañetes y específicamente entre las proyecciones de las juntas verticales de los tapias. Las lesiones son fisuras y grietas que siguen la forma vertical de las juntas y el desplome de un muro en el extremo de la construcción, las cuales han sido ocasionadas por la fuerte vibración de máquinas vibro compactadoras durante la sustitución de la calzada y andenes adyacente al edificio en el año 2019 (véase figura 697).

Figura 697. Fisuras, grietas y pandeo en muro de tapia pisada, caso 14.

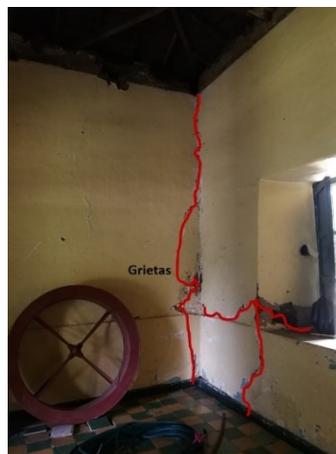
Figura 698. Grietas esquineras en muro de tapia pisada, caso 7.

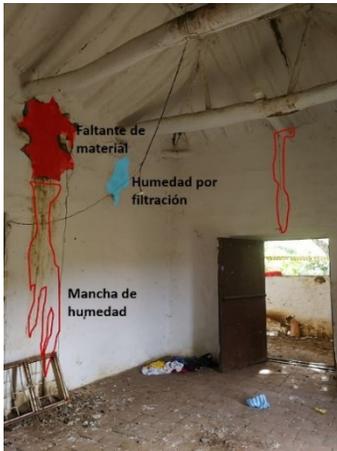
Figura 699. Lesiones puntuales en muro de tapia pisada, caso 13.

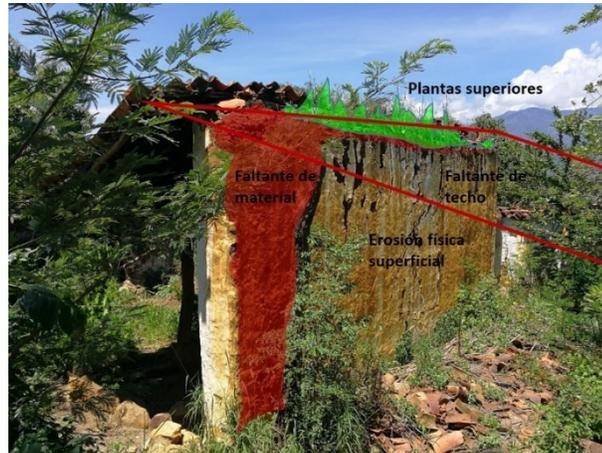
Figura 700. Lesiones generalizadas en muro de tapia pisada, caso 13.

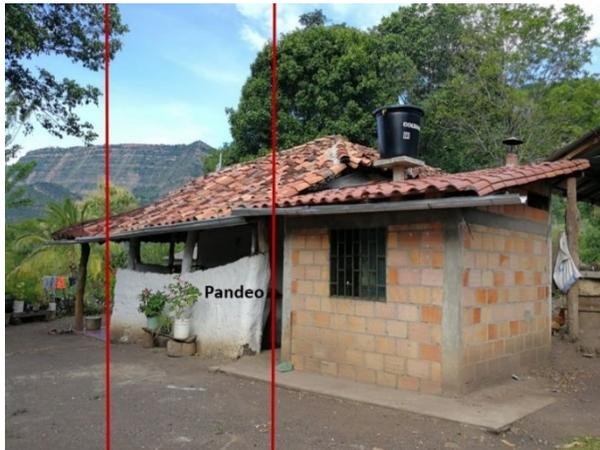
Figura 701. Pandeo de muro de bahareque, caso 2.

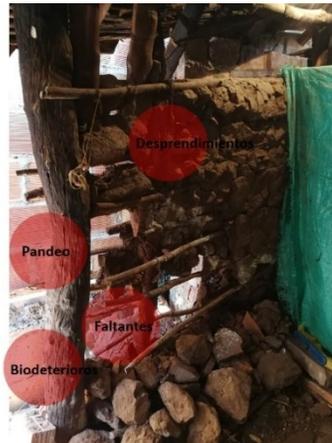
Figura 703. Lesiones graves en muro de bahareque a causa del intemperismo, caso 16.

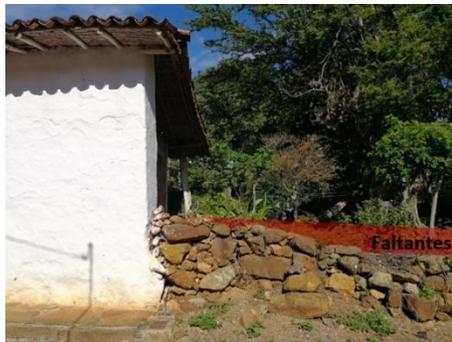
Figura 704. Faltante de piedras de coronamiento en cercado, caso 17.

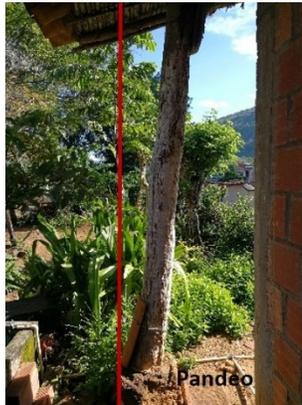
Figura 706. Pandeo de pie derecho, caso 2.

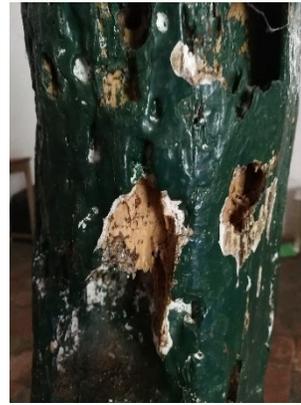
Figura 707. Lesiones por insectos xilófagos, caso 20.

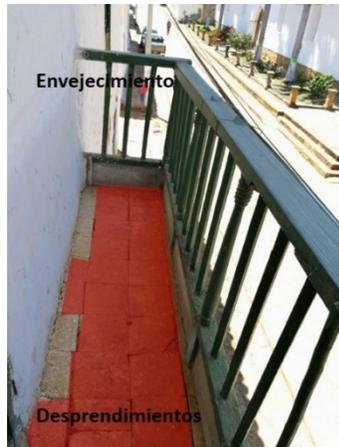
Figura 709. Lesiones por la cara superior del balcón, caso 20.

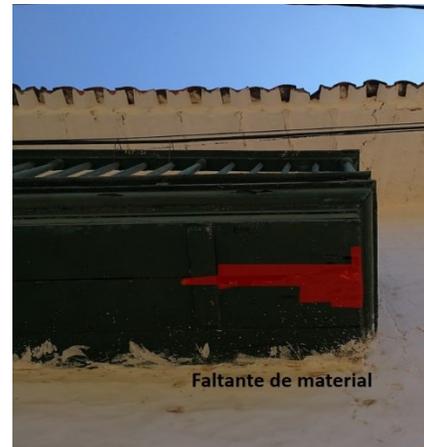
Figura 710. Lesiones por la cara inferior del balcón, caso 20.

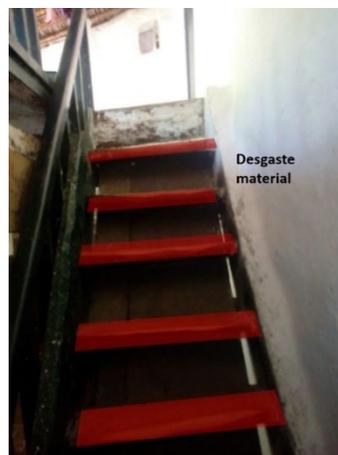
Figura 711. Desgaste de peldaños en escalera de madera, caso 20.

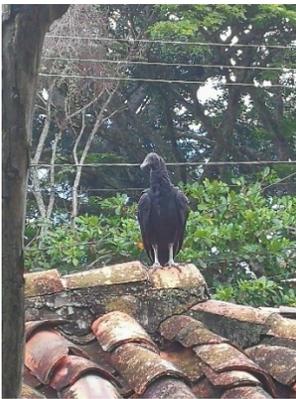
Figura 712. Rotura de tejas producida por animales.

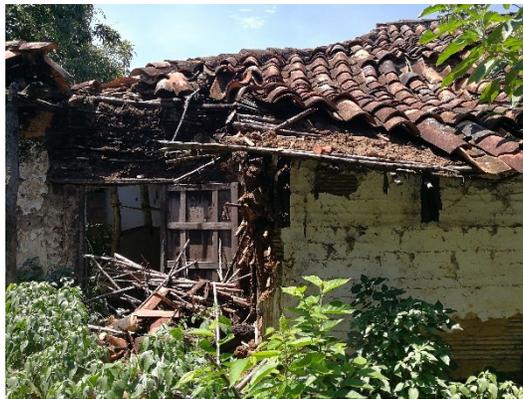
Figura 713. Faltante de tejas por retiro de sección de techo, caso 13.

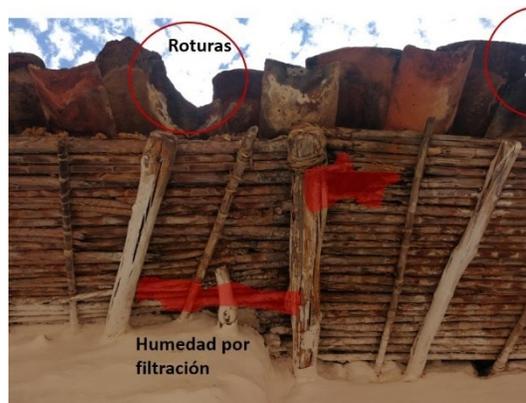
Figura 714. Erosión de cama de barro bajo tejado, caso 15.

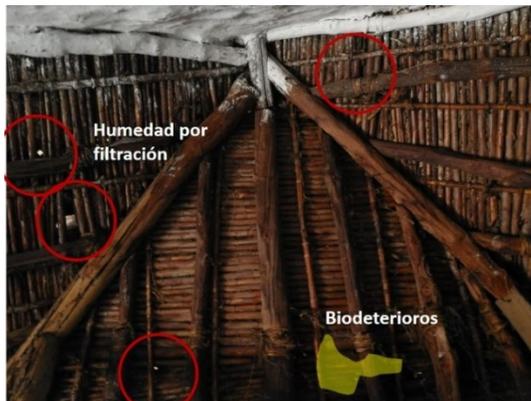
Figura 715. Lesiones en el telar de la cubierta.

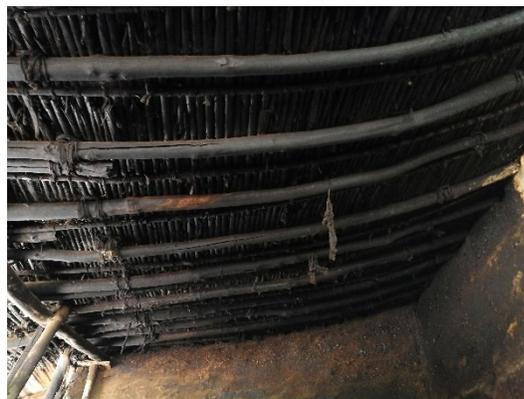
Figura 717. Pandeo de pares de madera, caso 17.

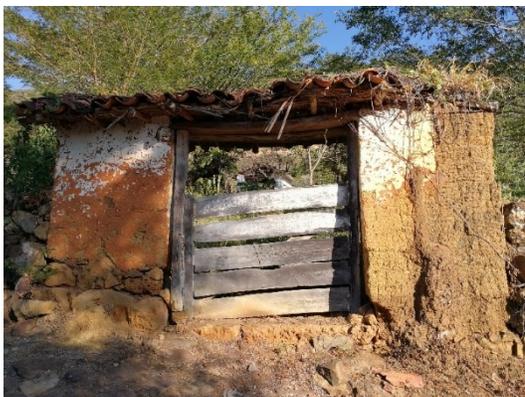
Figura 718. Portal de tapia a punto de colapsar, caso 23.

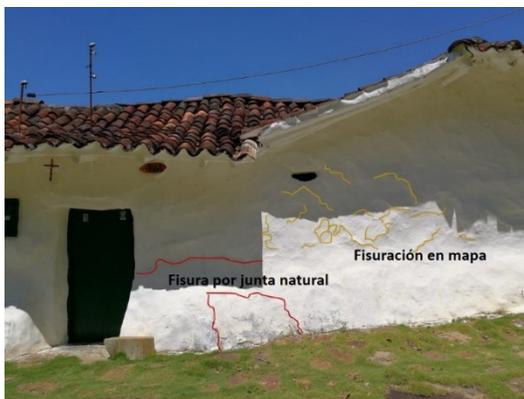
Figura 719. Fisuras por junta natural y fisuración en mapa sobre pañetes y pinturas de fachada, caso 18.

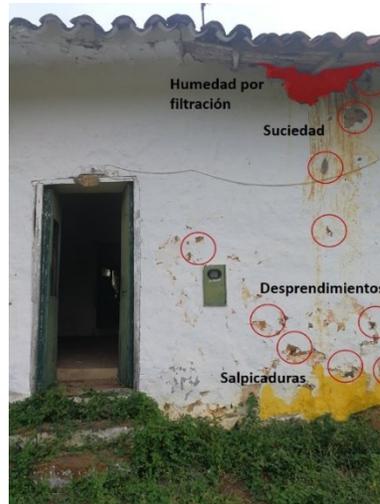
Figura 720. Lesiones superficiales en pañetes y pinturas, caso 13.

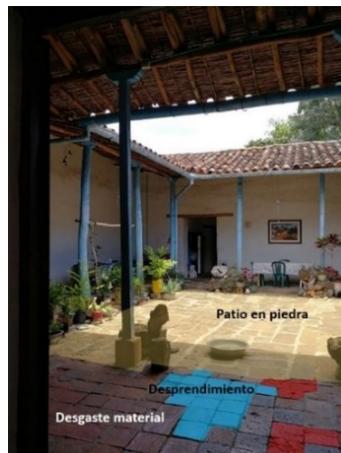
Figura 721. Lesiones en revestimiento de pisos de arcilla y piedra, caso 11.

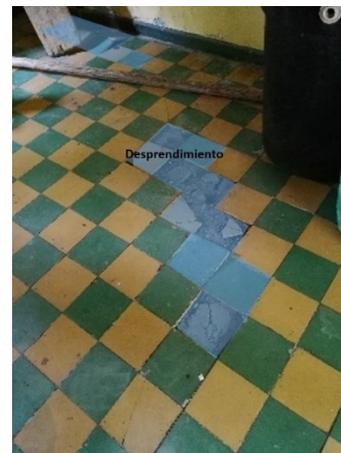
Figura 722. Desprendimiento de baldosas de piso, caso 7.

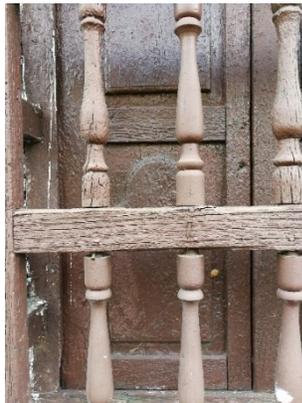
Figura 724. Envejecimiento de ventana de madera pintada en esmalte.
