Análisis Espacial para la renovación urbana de la plaza comercial de San Victorino, Bogotá.

Trabajo de investigación presentado como requisito parcial para optar al título de:
Especialista en Análisis Espacial.

Departamento de Geografía

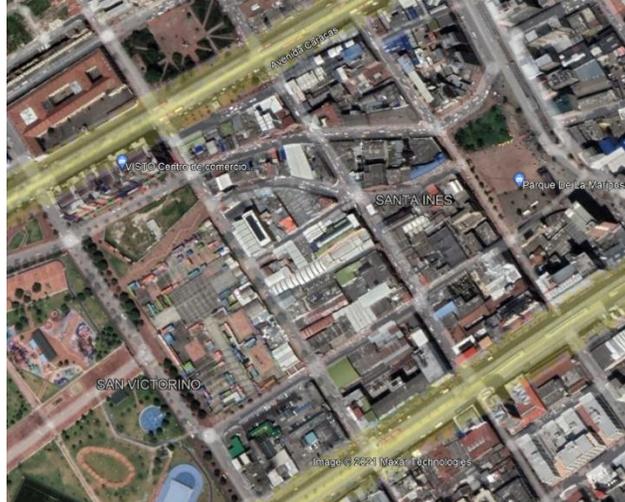
Figura 1-2: Zona de estudio.

La delimitación de esta área de estudio se puede realizar por medio de la referenciación vial de la zona de estudio. De norte a sur los límites del área son la Calle 13 y la Calle Novena. De oriente a occidente se encuentra ubicada entre la Carrera Décima y la Avenida Caracas (Carrera 14). El área total de la zona de estudio son 166015, 1708 m². Con respecto a la estratificación socioeconómica con datos del 5 de enero del 2021 también recopilados por el IDECA, se encontró que la mitad de estos predios es de Estrato 3 y los demás no poseen estratificación.

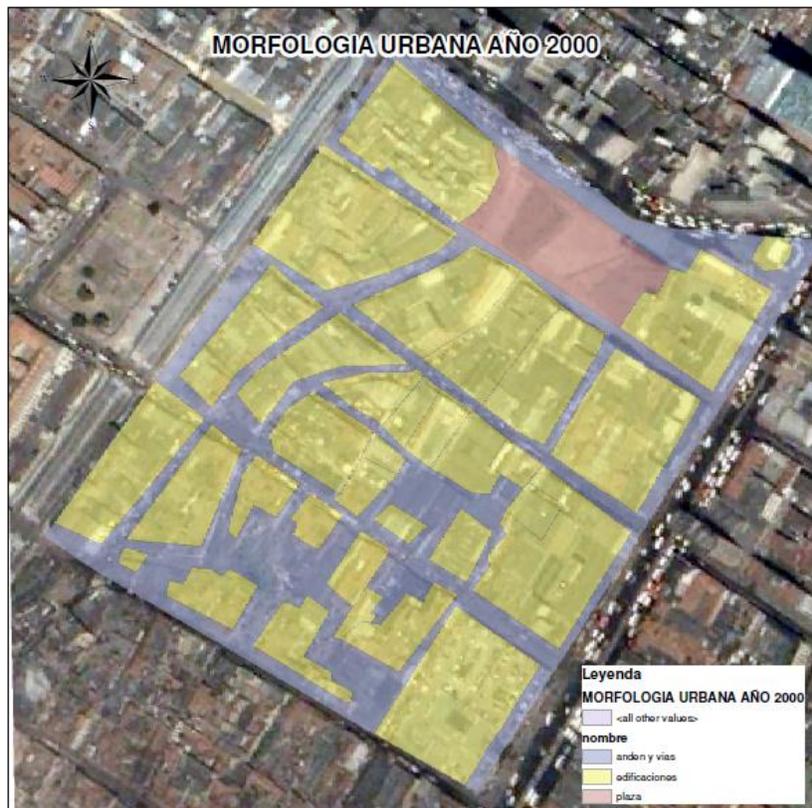
Figura 3 – 1: Morfología urbana e interpretación del uso del suelo en la Plaza de San Victorino, año 2000.

A partir de la interpretación de la imagen satelital de la zona de estudio capturada en diciembre del año 2000, se pudo identificar que el 64% del suelo urbano es ocupado por construcciones; el 31% fue ocupado por andenes y vías; y la plaza de San Victorino la cual ocupa el 8% del suelo de la zona de estudio. La morfología urbana se caracteriza por la ausencia de espacios verdes, la ausencia de andenes sin adoquinar y un latente sentimiento de inseguridad por la alta ocurrencia de actividades ilícitas, lo cual será abordado más adelante.

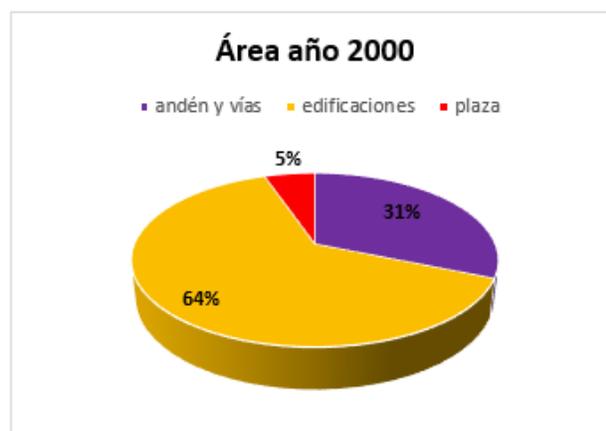
Figura 3 – 2: Área total de las coberturas interpretadas en la Plaza de San Victorino para el año 2000.

Cobertura	Área año 2000
andén y vías	52187,52333
edificaciones	105962,0512
plaza	8866,869313

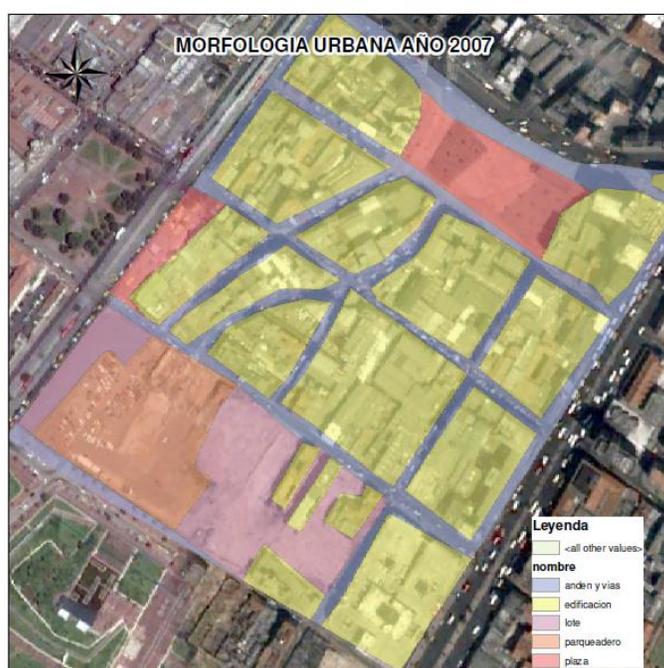
Figura 3 – 3: Morfología urbana e interpretación del uso del suelo en la Plaza de San Victorino, año 2007.

A partir de la interpretación realizada sobre la cobertura y el uso del suelo en la plaza de San Victorino para diciembre del 2007, se puede resaltar que la cobertura de edificaciones se redujo a un 53% y aparecen coberturas de lotes en construcción ocupando un 10% de la zona de estudio y parqueaderos externos a las edificaciones ocupando un 9% del área total. Además de eso la cobertura de plazas se va marcando en el territorio presentando la instauración de una pequeña plaza sobre la Avenida Caracas en donde se instauró el CAI “San Victorino”, el cual fue una herramienta clave de apoyo para el mejoramiento de la seguridad del sector.

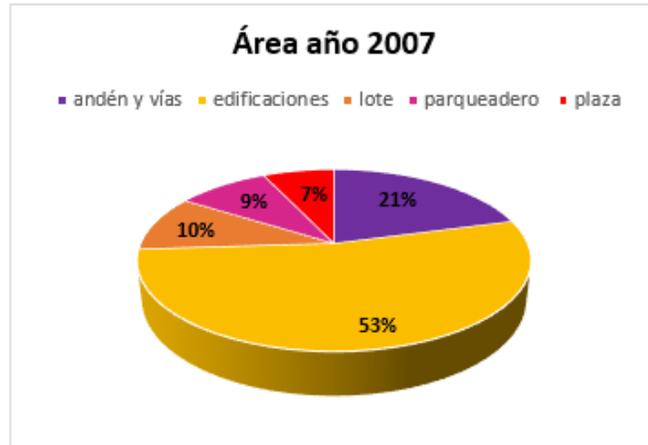
Figura 3 – 4: Área total de las coberturas interpretadas en la Plaza de San Victorino para el año 2007.

Cobertura	Área año 2007
andén y vías	34707,79035
edificaciones	88970,23777
lote	16691,91712
parqueadero	15129,65609
plaza	11663,09915

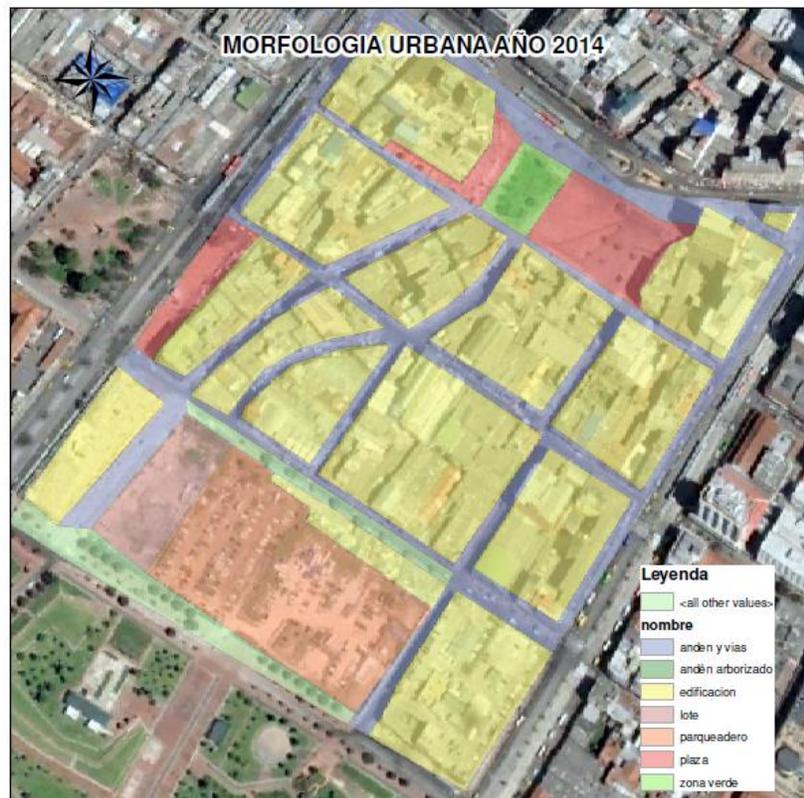
Figura 3 – 5: Morfología urbana e interpretación del uso del suelo en la Plaza de San Victorino, año 2014.

Como resultado de la interpretación de la imagen satelital de diciembre del año 2014 se encuentra la aparición de andenes y zonas arborizadas, Además de la zona verde ubicada en la Plaza de La Mariposa, la expansión del parqueadero descubierto y la aparición de nuevas edificaciones de tipo comercial. En esta temporalidad se comienza a evidenciar la intencionalidad

de organizar el espacio público, observando las mayores transformaciones en la zona sur de la plaza de San Victorino, la cual colinda con el parque Tercer Milenio. Se puede observar que las edificaciones pasan a ocupar el 53% del área de estudio, además se presenta una reducción en los andenes y vías simples, ocupando el 19% de las coberturas de la plaza de San Victorino, y los andenes arborizados ocupan un 4% de la zona de estudio. El objetivo debería ser que toda la zona de estudio cuenta con arborización y que se tomen decisiones entorno a la expansión de las vías y los andenes para propiciar la circulación peatonal para comenzar a implementar las herramientas de planificación planteadas en los Planes zonales y parcial de renovación urbana.

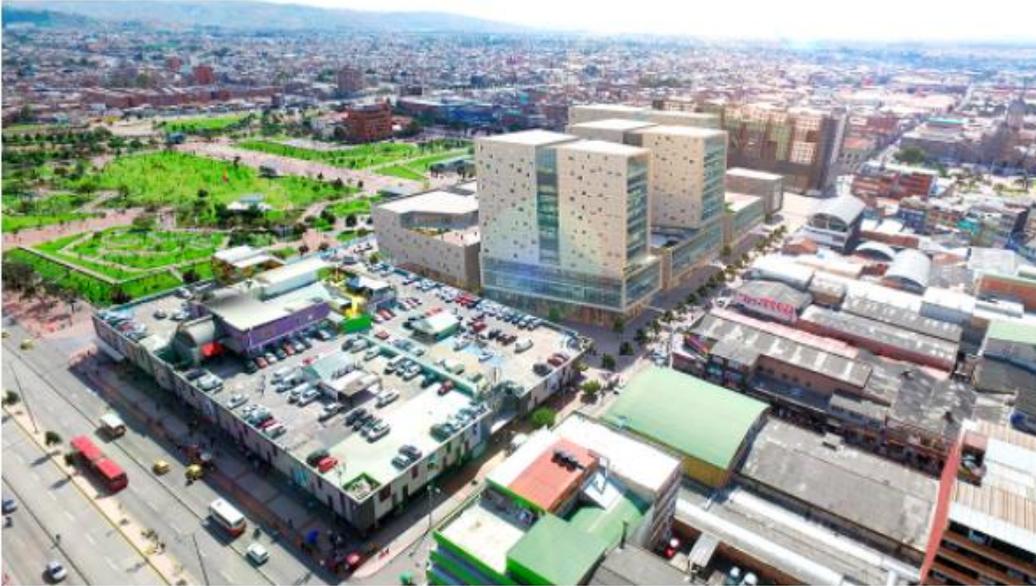
Figura 3 – 7: Centro Internacional de Comercio Mayorista San Victorino.

Avanzando hacia los proyectos planteados en los últimos 7 años hasta la actualidad, La Empresa de Renovación Urbana ha trabajado en varios proyectos en la repotenciación de zonas de la ciudad que han perdido funcionalidad, entre ellas se encuentra el proyecto del Centro Internacional de Comercio Mayorista en San Victorino (2014), destinado a satisfacer la necesidad de 9000 empresarios, fabricantes y comerciantes mayoristas. Se plantea la generación de un escenario de integración en un centro de negocios y una sala de exhibición, con los que se espera atender clientes de origen internacional. La idea de este centro de abastecimiento fue uno de los pilares del macroproyecto tercer milenio de la administración del exalcalde Enrique Peñalosa que buscaba la inversión privada en el centro de Bogotá (Portafolio, 2021). El proyecto se ubicaría en la zona comprendida entre la calle 10 y 9 y entre la carrera 13 y 11, en un lote de más de 2 hectáreas con un potencial de 100 mil metros cuadrados de área construida, siendo el centro comercial mayorista más grande del sector de San Victorino “potencializando los clientes y generando múltiples oportunidades de negocios, valorizando la zona y generando mayor seguridad para los moradores y comerciantes.

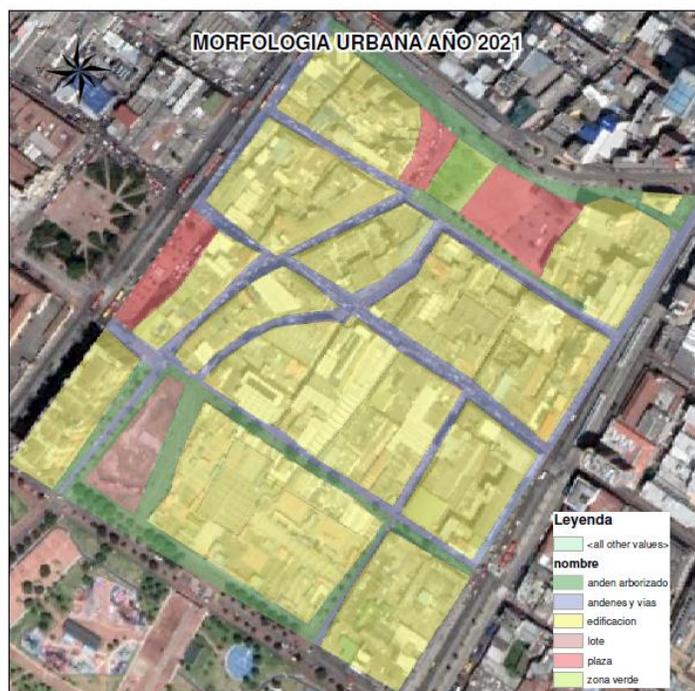
Figura 3 - 8: Morfología urbana e interpretación del uso del suelo en la Plaza de San Victorino, año 2021.

Interpretando la última imagen satelital de diciembre del 2022, se puede evidenciar el aumento en las edificaciones ocupando el 68% de la Plaza de San Victorino; y el incremento en la arborización de los andenes, los cuales ocupan el 10% de la zona de estudio, al mismo tiempo que los andenes sin arborización ocupan un 13% de la misma. Dentro de las nuevas edificaciones destacadas se encuentra la construcción del Centro Comercial Mayorista Internacional Visto cuya construcción de 19.000 metros cuadrados incorpora tres plantas comerciales, 256 parqueaderos y una zona de restaurantes, que se transformó en un ejemplo de transformación de las temidas calles de “El Cartucho” consolidando el comercio mayorista y al detal “propiciando proyectos e historias para hacer este centro comercial, mejor VISTO” (Revista Equipar, 2018).

Otra de las nuevas “edificaciones” destacadas en la zona de estudio son los Centros Comerciales San Victorino Capital y el Centro comercial llamado “Lo Nuestro”, los cuales fundado por la Alcaldía de la localidad de Santa Fe con el fin de formalizar a los vendedores ambulantes, reactivar la economía después de la pandemia del coronavirus, descongestionar y optimizar el espacio público (Canal Capital, 2021).

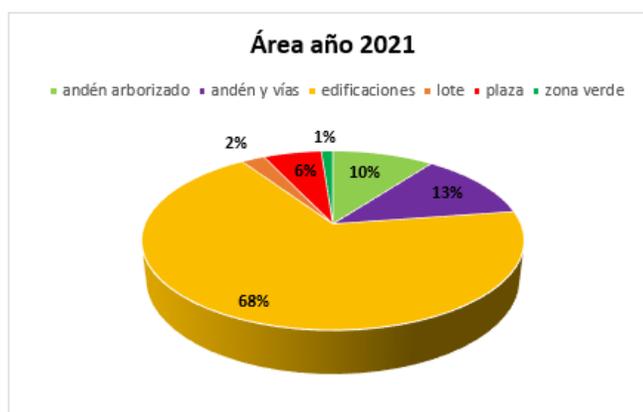
Figura 3 – 9: Área total de las coberturas interpretadas en la Plaza de San Victorino para el año 2021.

Cobertura	Area año 2021
andén arborizado	17019,60128
andén y vías	20622,25136
edificaciones	112792,9209
lote	3901,623485
plaza	9735,662689
zona verde	1950,809482
