CATÁLOGO DE REHABILITACIÓN DE REHABILITACIÓN

Obsolencia de la vivienda en la Carrera Séptima de Bogotá

Universidad Nacional de Colombia
Facultad de Artes, Maestría en Arquitectura de la Vivienda
Bogotá, Colombia
2023

Arq. Daniel Andrés Serrano Lozano
Trabajo Final de Maestría en modalidad de profundización como requisito parcial para optar al título de:

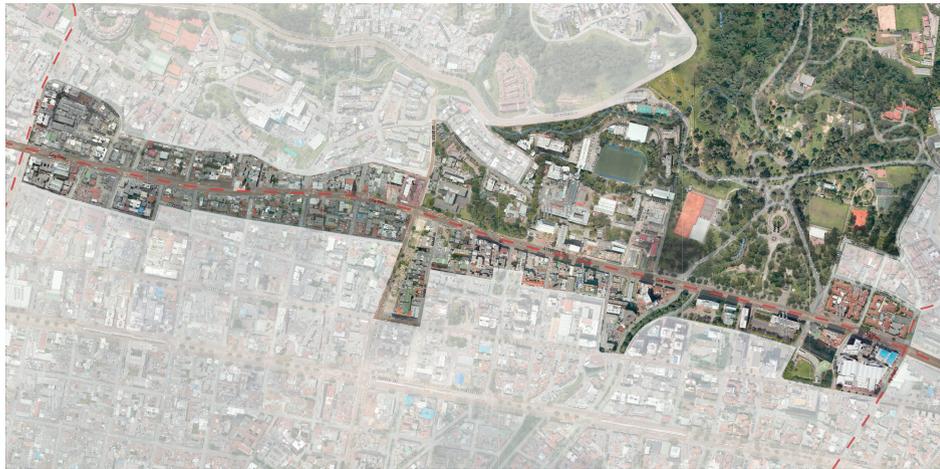
Figura 1.1.
Aerofotografía de la Cra. 7ma, entre la Cll 34 y la Cll. 53.
Fuente: Elaboración propia
Nota: Adaptada de Mapas Bogotá.

En la ciudad de Bogotá, luego de algunas observaciones sobre la Carrera 7ma, se encontraron indicios de obsolescencia en múltiples edificaciones (de vivienda u oficinas), en particular en el tramo comprendido entre la Calle 34 y la Calle 53 (Figura 1.1.), en que en diez manzanas se identificaron quince edificaciones en parcial o total desuso. Esta situación es anómala, ya que se trata de un sector con una gran cantidad de población permanente, y otra tanta población flotante gracias a la presencia del Campus de la Pontificia Universidad Javeriana y de la Universidad Distrital Francisco José de Caldas —ambos sobre la Cra. 7ma con Cll. 40—. La oferta de vivienda propia, de alquiler o de residencias universitarias, se complementa con equipamientos de salud, edificios de oficinas, comercios mixtos, y el Parque Nacional Olaya Herrera. Además, el perfil de la Cra. 7ma contempla seis carriles, dos destinados al transporte público del SITP, tres a vehículos particulares, tiene un carril de cicloruta en el costado occidental de la Cra 7ma: eje sur-norte y un separador con un ancho constante en entre 80 y 100 cm tal como aparece en la (Figura 1.2.), con una actividad constante en horarios diurnos y nocturnos.

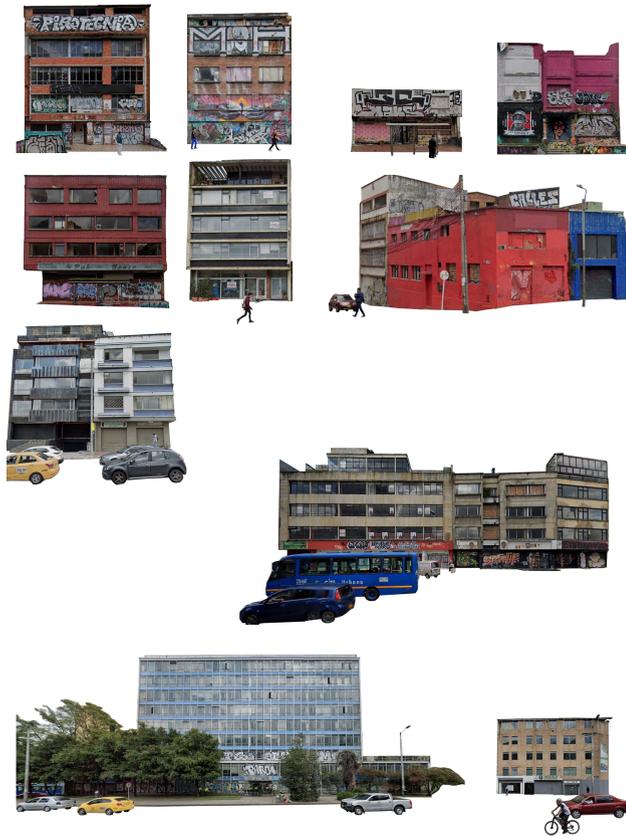
Figura 1.3.
Collage - Fachadas de edificaciones abandonadas
Fuente: Elaboración propia.
Nota: Adaptada de Google Street View

Por su parte, de las quince edificaciones (Figura 1.3.) doce (12) se ubican entre medianeras, dos (2) en esquinas y una (1) está aislada, el índice de ocupación promedio de las edificaciones es de 0.71 y la mayoría no excede los cinco niveles de altura. Nueve (9) de las edificaciones presentan vestigios de usos asociados a la vivienda; los otros cinco (5) presentan usos de carácter dotacional y servicios, entre los que se encuentran el edificio de la Corporación Autónoma Regional de Cundinamarca y algunos edificios pertenecientes a instituciones educativas, el predio restante está completamente demolido y solo se conserva la fachada que da hacia la calle.

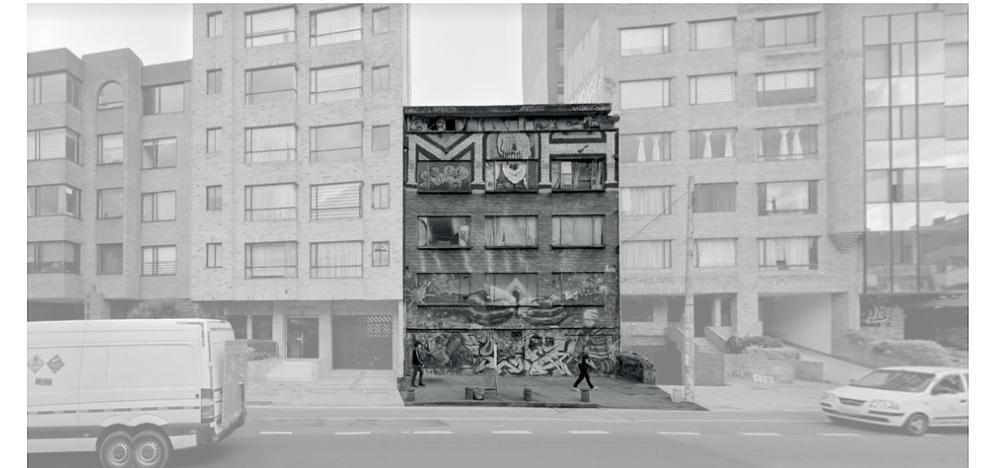
Figura 1.4.
Edificación obsoleta en la Cra 7ma #47-39
Fuente: Elaboración propia.
Nota: Adaptada de Google Street View

La problemática de estudio surgió a partir de la observación de una situación urbano-arquitectónica particular: Una vivienda multifamiliar de cinco (5) niveles de altura entre medianeras, ubicada en la Cra. 7ma #47-39 (Figura 1.4.), flanqueada por dos torres de apartamentos de doce (12) niveles de altura; de la que por el estado irregular de la fachada: pintada por grafitis en las ventanas y la mampostería, los vanos tapiados por muros o láminas de madera, la ausencia de cortinas y los vidrios rotos, no se evidencia habitabilidad en ninguno de sus niveles.

La situación de abandono de esta edificación que parecía una anomalía respecto de su contexto inmediato suscitó un recorrido ampliado de la zona que comprobó el estado de abandono o subutilización en muchos otros predios principalmente ubicados en el costado occidental de la Cra. 7ma. A pesar de la alta demanda de unidades de vivienda para venta o alquiler que supondría un sector con unas dinámicas urbanas bullentes, la reiteración de casos similares al expuesto obligó a un análisis urbano-arquitectónico más detallado.

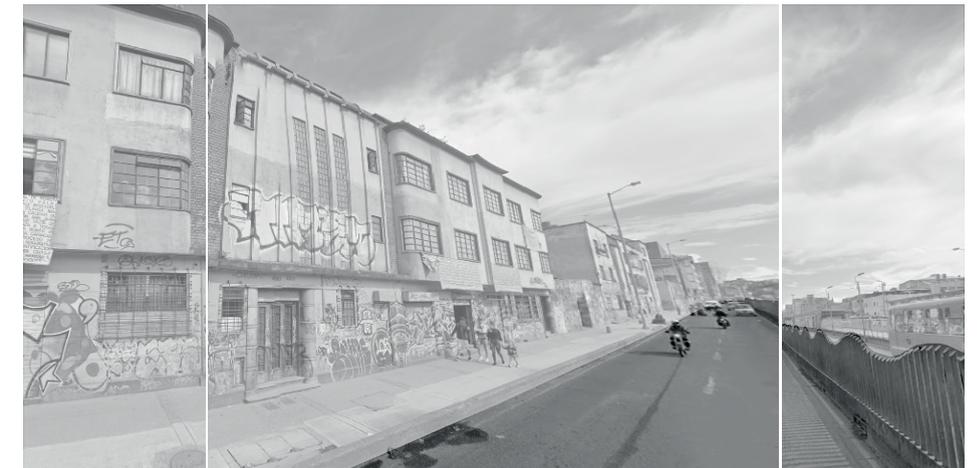
Figura 1.5.
Edificaciones abandonadas sobre la Av. Caracas
Fuente: Elaboración propia.
Nota: Adaptada de Google Street View

Para el caso de la dimensión de la calle es fundamental identificar el desarrollo e influencia que esta ha tenido en la consolidación o crecimiento de la ciudad, ya que esto indica tanto la evolución de la calle como el impacto positivo o negativo que esta ha tenido en las manzanas y predios para la aparición o no de la obsolescencia. Varios sectores de la ciudad de Bogotá donde se evidencia el fenómeno de la obsolescencia tienen en común que se encuentran en los tramos viales donde se realizan las ampliaciones del tramado vial arterial donde, por el constante flujo vehicular, se generan en gran medida barreras y discontinuidades del perfil urbano que propician el desuso parcial o total de las edificaciones, como lo es el caso de la avenida Caracas (Figura 1.5. - Figura 1.6.), donde por la presencia del carril de Transmilenio se generan rupturas en la continuidad del perfil en el tramo de la Calle 19 y la Calle 26.

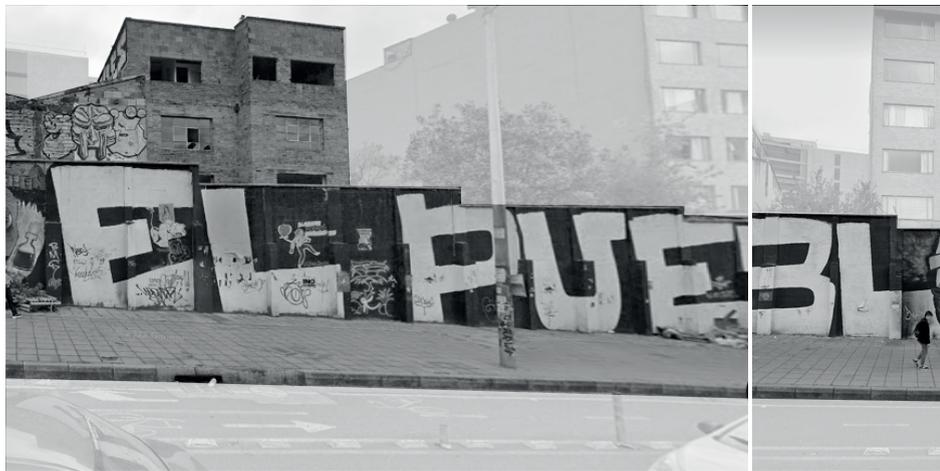
Figura 1.7.
Culatas sobre la Calle 45, Cra 7ma - Cra 13
Fuente: Elaboración propia.
Nota: Adaptada de Google Street View

Otro caso particular donde se evidencia la obsolescencia bajo la dimensión de la calle es en los sectores donde para efectos del aumento del perfil vial se realiza la adquisición de predios, como en el caso de la Calle 26 y la Calle 45 (Figura 1.7.), los cuales terminan configurando un perfil compuesto por una sucesión de culatas y/o de predios adquiridos por el distrito que se encuentran infrautilizados, los cuales influyen directamente en el estado de sus colindancias, transfiriendo a otros predios la obsolescencia.

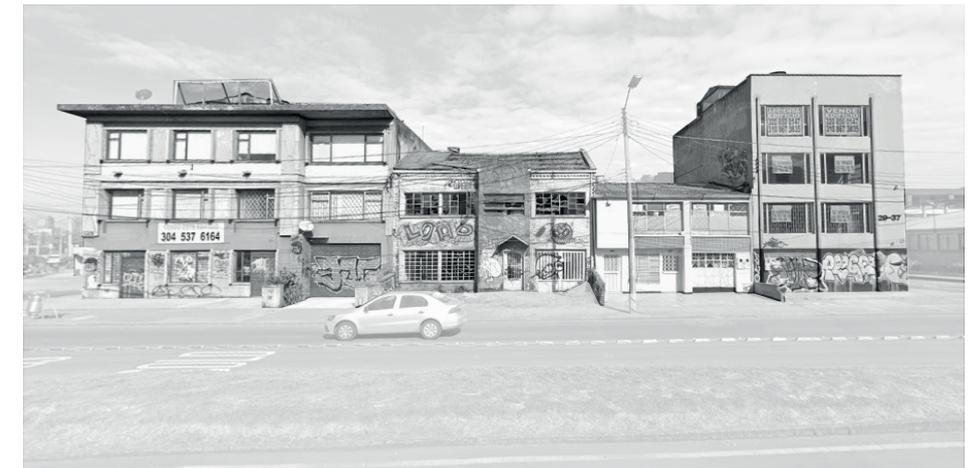
Figura 1.8.
Perfil Barrio Acevedo Tejada Cra 33, Cll 29a - Cll 30bis
Fuente: Elaboración propia.
Nota: Adaptada de Google Street View

La situación de abandono evidenciada en la Figura 1.8. permite inferir que las cuatro edificaciones presentan cuatro temporalidades diferentes lo que permite intuitivamente reconocer cuatro normativas diferenciadas aplicadas, las cuales actualmente ya no atienden las dinámicas del entorno y las de la vivienda misma deteriorando paulatinamente la composición de la manzana.

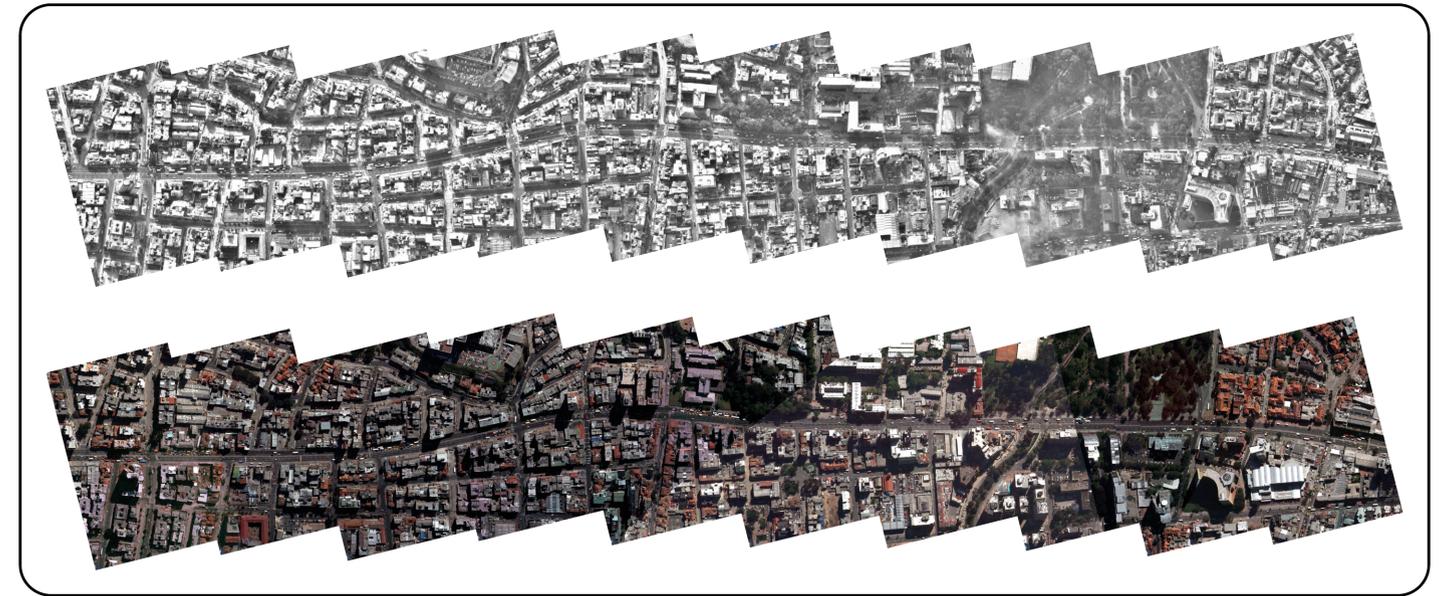
Figura 3.1. (Superior)
Cartografías - Ortofoto 1998-2007
Fuente: Elaboración propia
Nota: Adaptada de Mapas Bogotá

La evolución del tramo en este sector acotado en las últimas dos décadas no han supuesto un gran cambio en la configuración del mismo, sin embargo si se evidencia un desarrollo paulatino en el sector inmobiliario ya que varias viviendas de baja densidad, de dos o tres niveles de altura, han sido remplazadas por edificios de once a trece niveles de altura, el cambio más notable es el ensanchamiento del perfil de la Calle 45 dado que la configuración de la calzada se duplicó, el ensanchamiento de esta vía mejoró la movilidad del sector a partir de la conectante que se genera entre la Cra 7ma y la Cra 13, sin embargo el ensanchamiento de dicha calle no incluyó un tratamiento adecuado tanto en el espacio remanente como en la sucesión de culatas que acompaña todo el ensanchamiento desde la 7ma hasta la 13, otro cambio notable en la comparación de las ortofotos es la densificación de viviendas unifamiliares en uno y dos niveles de altura, la aparición de la cicloruta a nivel de calzada en el lado occidental de la Cra. 7ma, sentido sur-norte, evidencia un cambio en la movilidad e incluye una nueva actividad y uso en el sector con la inclusión de la misma. La evidencia de las edificaciones obsoletas destaca en el transcurso de la última década puesto que en las ortofotos del 2014 y 2020 se hace evidente el desuso de las edificaciones por el estado de deterioro que supone el desuso y falta de mantenimiento de las edificaciones. Dicho análisis que se puede realizar a partir de la comparación cartográfica por medio de las fichas da luces sobre el estado actual de la Cra 7ma, para de esta manera comprender el estado y desarrollo del contexto inmediato y ampliado de las edificaciones obsoletas, el análisis permite además de contextualizar y localizar la problemática del presente TFM, dar pistas sobre cuáles pueden ser las intervenciones o gestos arquitectónicos que mejorarían la condición actual de todo el tramo.

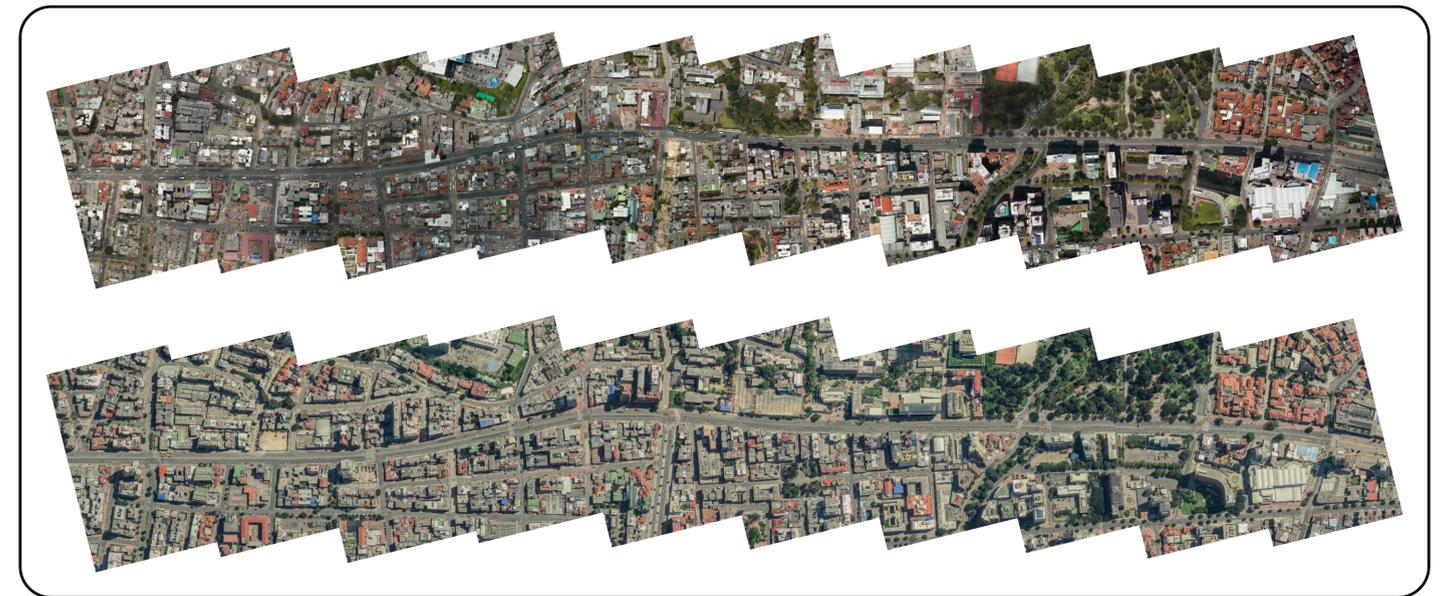
Figura 3.2. (Inferior)
Cartografías - Ortofoto 2014-2020
Fuente: Elaboración propia
Nota: Adaptada de Mapas Bogotá

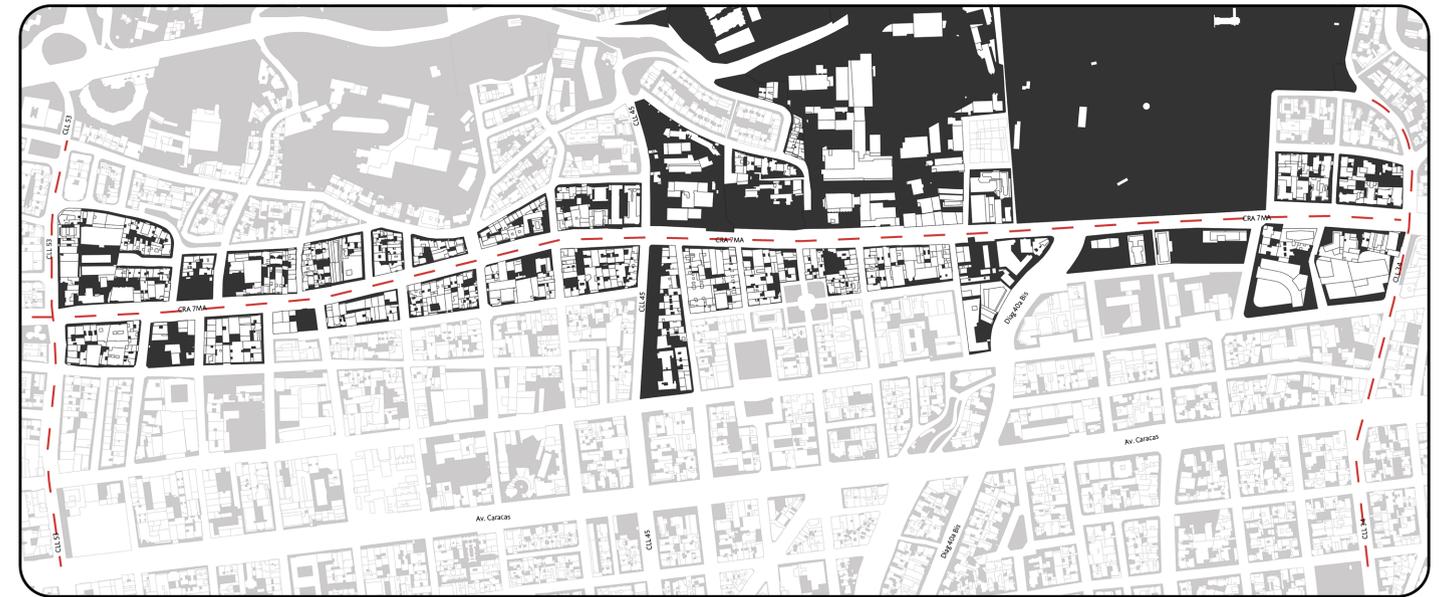
Figura 3.3. (Superior)
Dinámicas - Área de influencia
Fuente: Elaboración propia

Figura 3.4. (Inferior)
Dinámicas - Actividades y usos
Fuente: Elaboración propia

Ambas categorías de fichas de análisis, tanto las Cartografías como las Dinámicas, permiten comprender de manera muy sintética la conformación del área de influencia del tramo de la Cra. 7ma acotado, permitiendo identificar valores cualitativos y cuantitativos que logran dimensionar las condiciones reales y potencialidades de la Escala Urbana, las conclusiones resultantes del análisis de esta escala permitió identificar elementos estructurantes de la calle -Cra 7ma- que son rescatados y explorados a mayor profundidad en el catálogo de rehabilitación, como lo son: Intersecciones de la calzada, condición del separador y cicloruta, andén y mobiliario urbano.

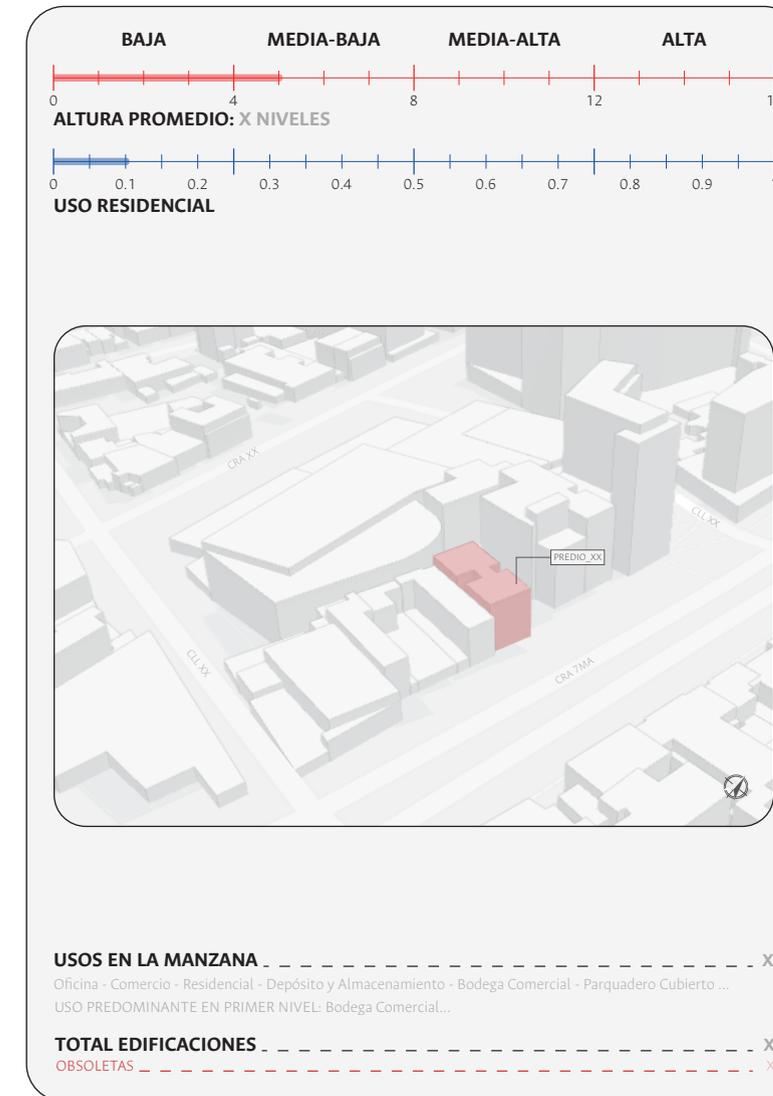
FICHA LADO A - CUALITATIVA DIRECCIÓN: XX

Figura 3.5.
Diagnóstico - Formato base ficha Manzana Lado A
Fuente: Elaboración propia

Los datos suministrados en esta ficha permiten comprender los valores e indicadores que consolidan la manzana, la verificación de los usos predominantes se corroboraron con visitas de campo y con recorridos a través de Google Street View, El análisis resultante de los valores cualitativos de la manzana permiten identificar los elementos que influyen directa e indirectamente en el desuso de las edificaciones obsoletas, entre los cuales están la aparición de espacios remanentes en las esquinas de las manzanas, predios medianeros encapsulados por la densificación de los predios adyacentes, desuso por la concentración de usos diferentes al residencial en la manzana, poca capacidad de densificación por la escasa área libre, además, el análisis permitió identificar que la presencia de vegetación en la gran mayoría de las manzanas es casi nula, la dimensión de los andenes es variable se evidencian casos en donde tienen las dimensiones mínimas para que una sola persona pueda transitar, la mayoría de los andenes son duros al igual que los antejardines de las edificaciones, es por ello que son pocos los espacios que se encuentran tanto en andenes como antejardines que propicien alguna permanencia.

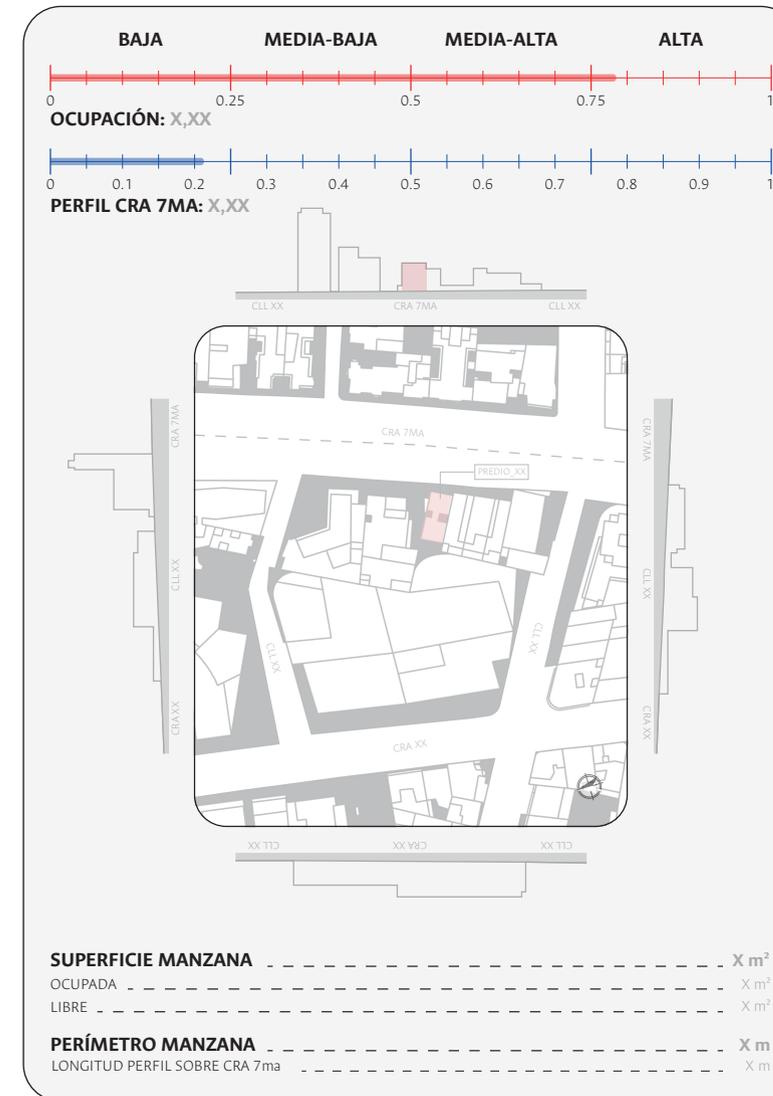
FICHA LADO B - CUANTITATIVA DIRECCIÓN: XX

- Índice de ocupación de la manzana
- Longitud del perfil de la manzana sobre la Cra 7ma
- Perfiles de la manzana y ubicación del predio obsoleto.
- Planta de llenos y vacíos de la manzana.
- Áreas en la manzana.
- Perímetro y longitudes en la manzana.

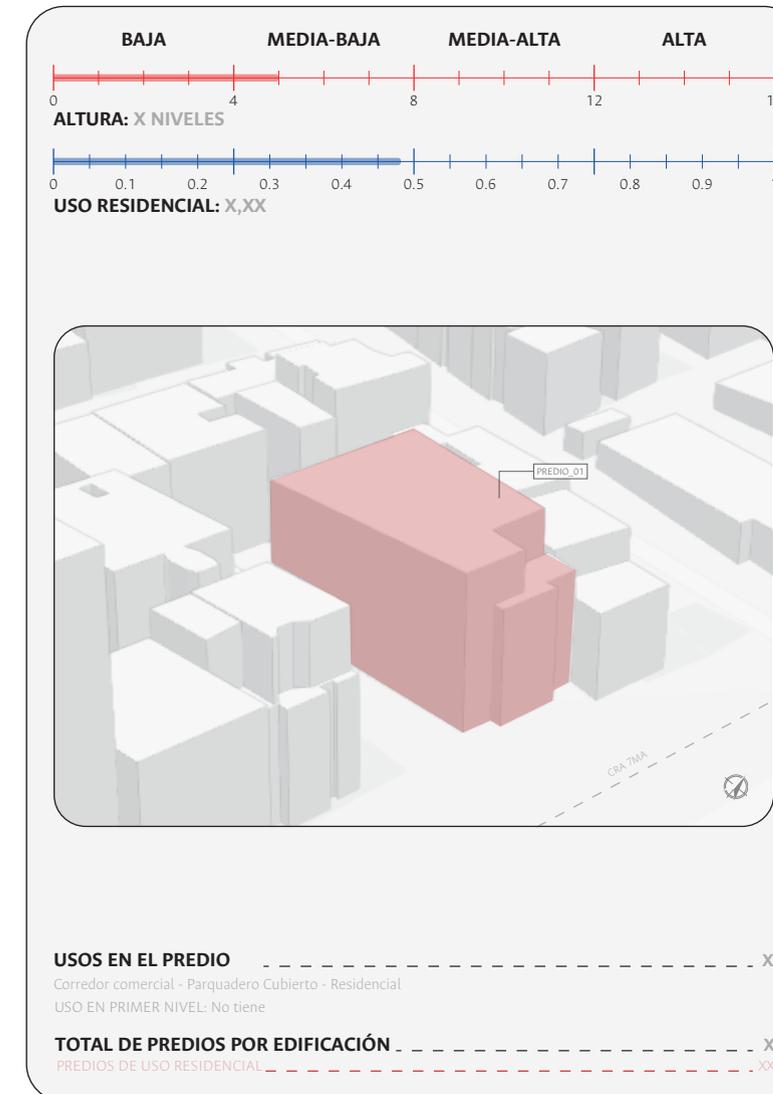
FICHA LADO A - CUALITATIVA DIRECCIÓN: XX

- Indicador de altura del predio.
- Indicador del uso residencial en el predio.
- Axonometría del predio obsoleto y sus colindancias.
- Listado de usos presentes en la edificación.
- Cantidad de predios totales y destinados a uso residencial.

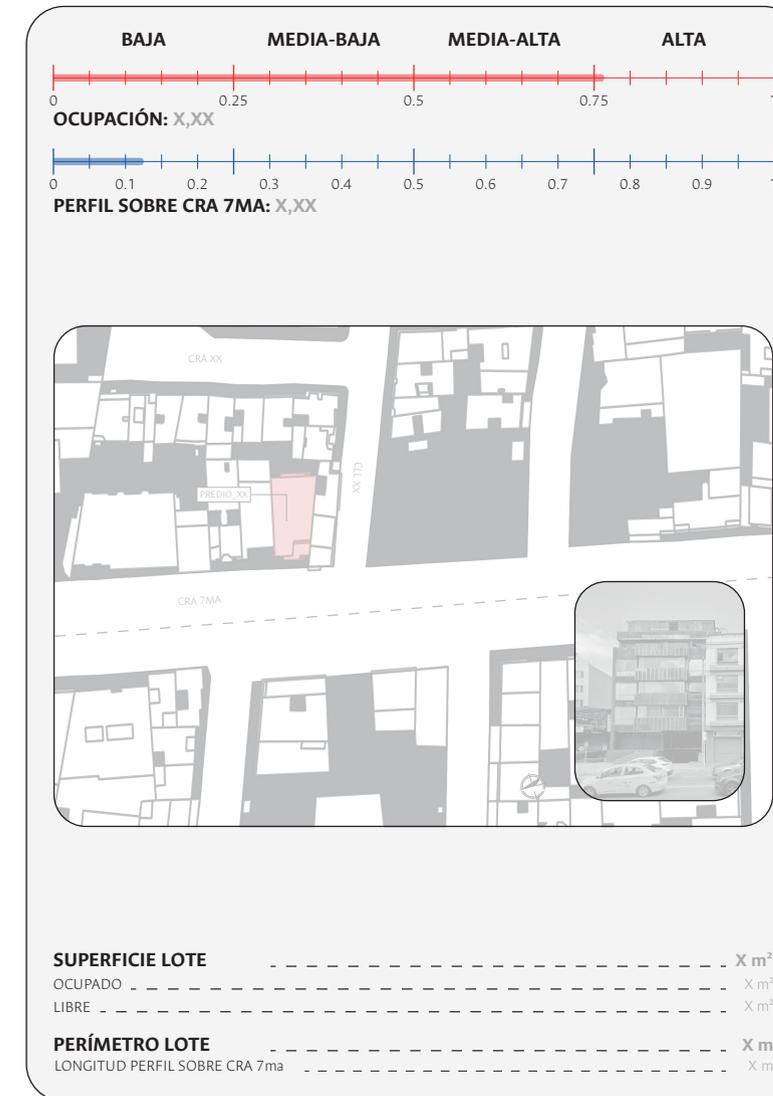
FICHA LADO B - CUANTITATIVA DIRECCIÓN: XX

Figura 3.8.
Diagnóstico - Formato base ficha Predio Lado B
Fuente: Elaboración propia

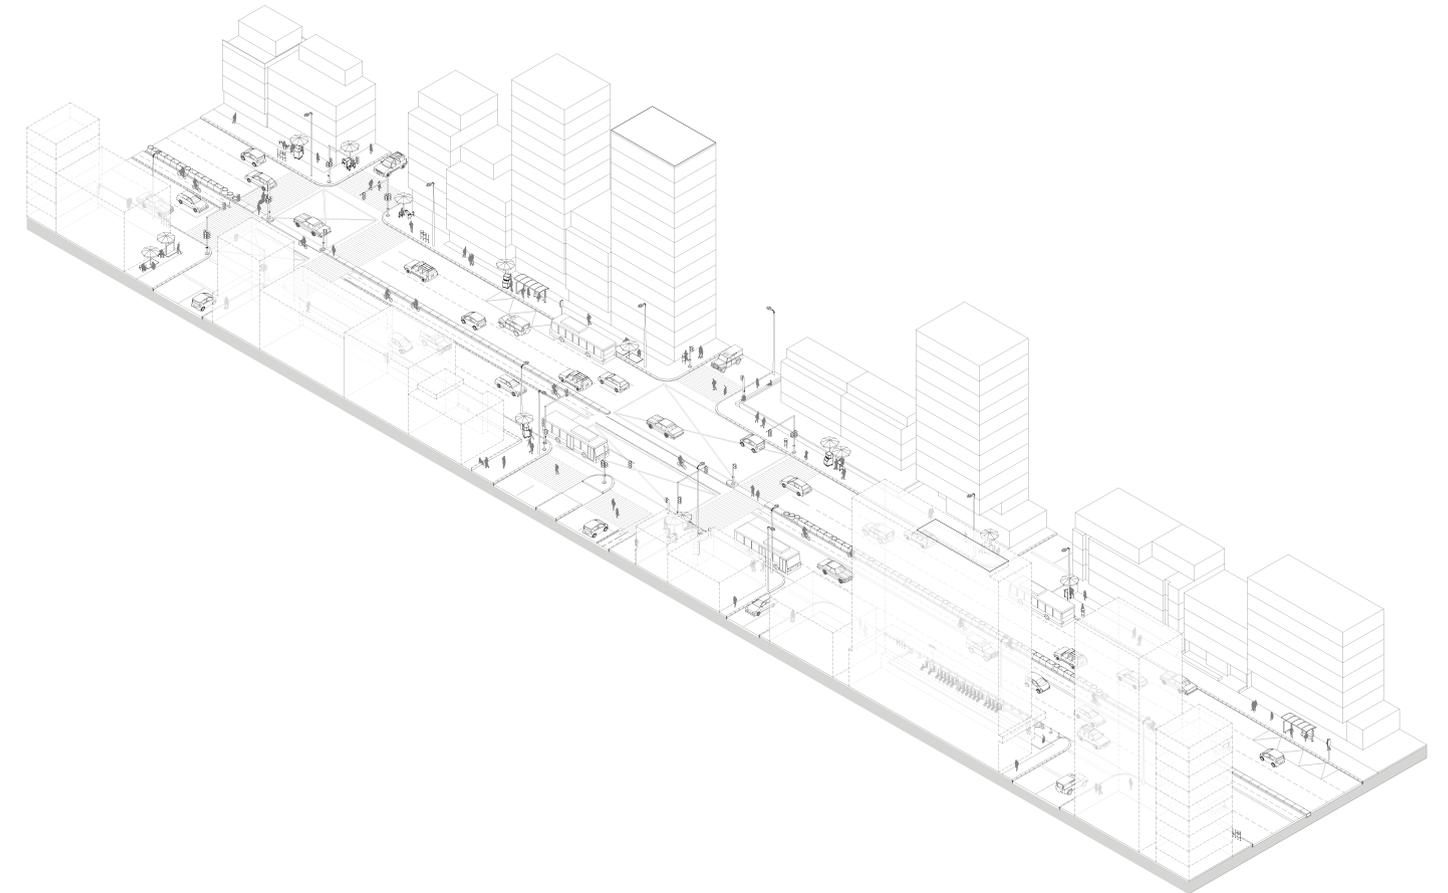
Figura 4.1.
Catálogo - Escala Urbana
Fuente: Elaboración propia

En esta escala, los tres tipos de intervención propenden a la activación urbana de la ciudad a partir de pequeñas intervenciones puntuales que detonen el encuentro de actividades y temporalidades del sector, alterando de manera positiva la cotidianidad de quienes frecuentan dicho sector de la ciudad. Las intervenciones buscan entonces la promoción de espacio público y actividad articulada que carece el tramo acotado sobre la Cra. 7ma.

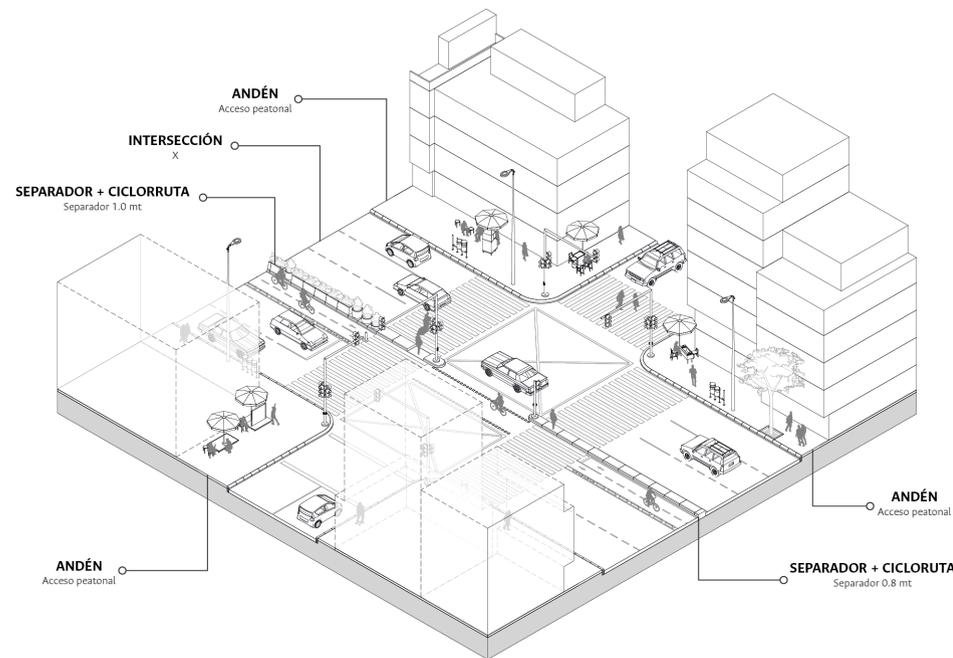
Figura 4.2.
Catálogo - Escala Urbana: Categoría + Tipo
Fuente: Elaboración propia.

La intersección en X representa el cruce de la ClI. 46 con la Cra. 7ma y pone en evidencia la poca concordancia entre los cruces peatonales, la calzada, el separador y el andén. En esta condición actual se observa como el separador de 1.00mt se configura por medio de las materas que impiden el paso entre ambas calzadas, situación contraria en el separador de 0.80mt en el cual la permanencia o paso por ellos presenta un alto riesgo para los peatones, gran parte de las cebras no empalman con los cruces peatonales y la disposición actual de vados no es la más adecuada, el comercio informal tiende a localizarse principalmente en las esquinas de los andenes, sin embargo, también se emplazan en las zonas intermedias del andén cuando las dimensiones de este tienen un ancho efectivo mayor a los 3mt, además el estado de deterioro que presentan los andenes predomina en el costado occidental de la Cra. 7ma, sentido Sur-Norte, puesto que varios de estos no tienen los anchos adecuados para las actividades que allí se desarrollan simultáneamente -comercio, acceso a predios, circulación y permanencias-, es por ello que la condición base debe contemplar todos los tipos en un solo diagrama ya que la intervención de alguno incide directamente en las medidas, proporciones y ubicación de los demás tipos y categorías.

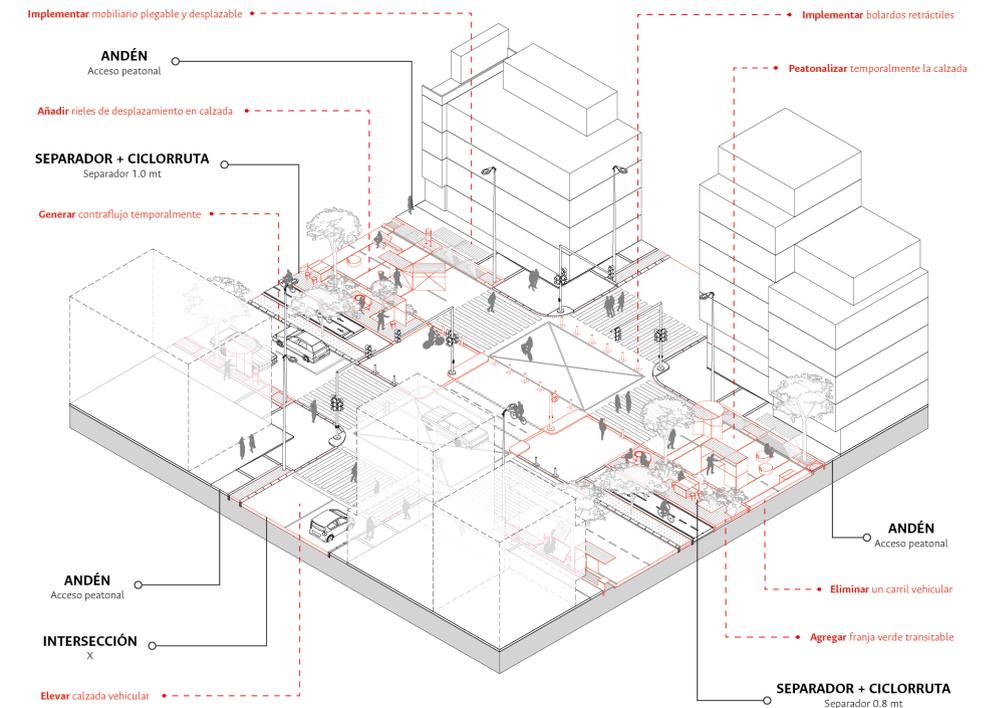
Figura 4.3.
Catálogo - Escala Urbana: Intervención Extrema
Fuente: Elaboración propia.

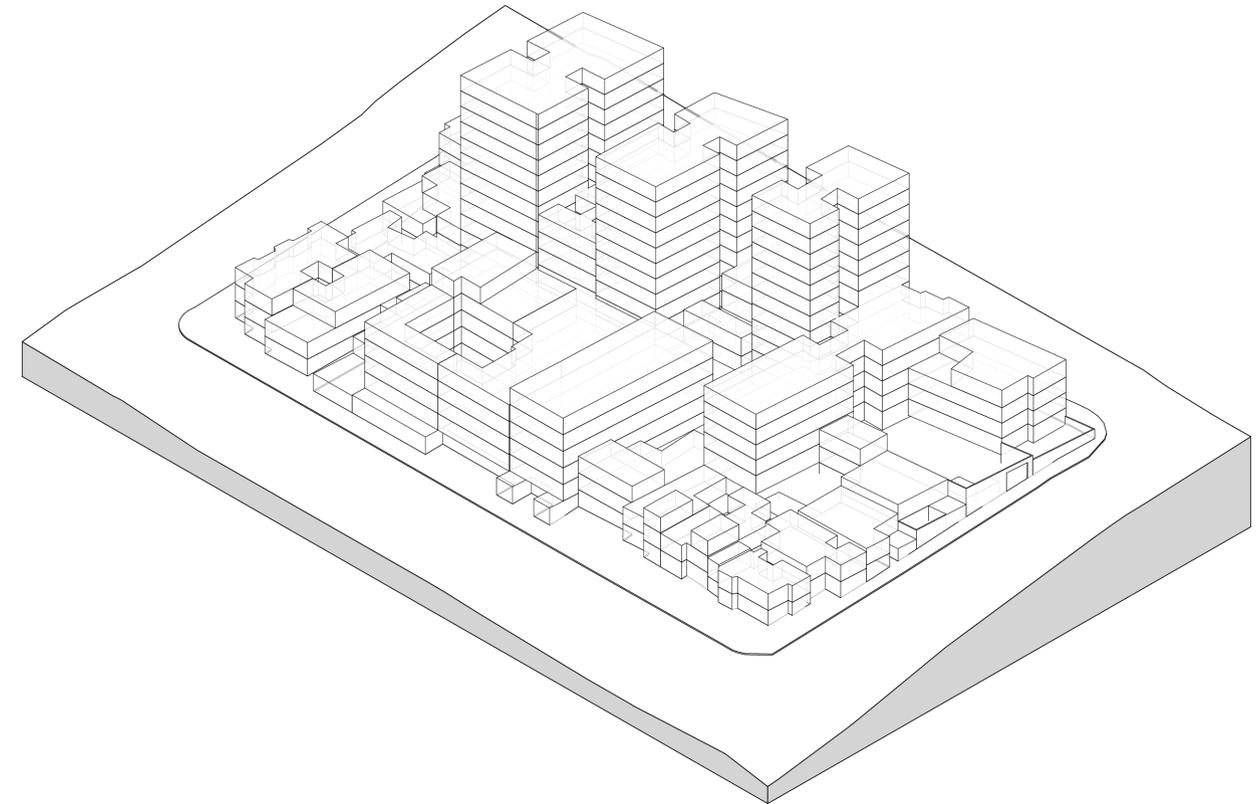
Figura 4.4.
Catálogo - Escala Agrupación
Fuente: Elaboración propia

En esta escala, los tres tipos de intervención propenden a la activación de la manzana a partir de pequeñas intervenciones puntuales que detonen el encuentro de actividades y temporalidades del sector a partir del tratamiento del antejardín hasta el interior de la manzana, alterando de manera positiva la cotidianidad de quienes permanecen de manera contante en dicho sector de la ciudad. Las intervenciones buscan entonces la promoción de espacio público tanto en el exterior como interior de la manzana.

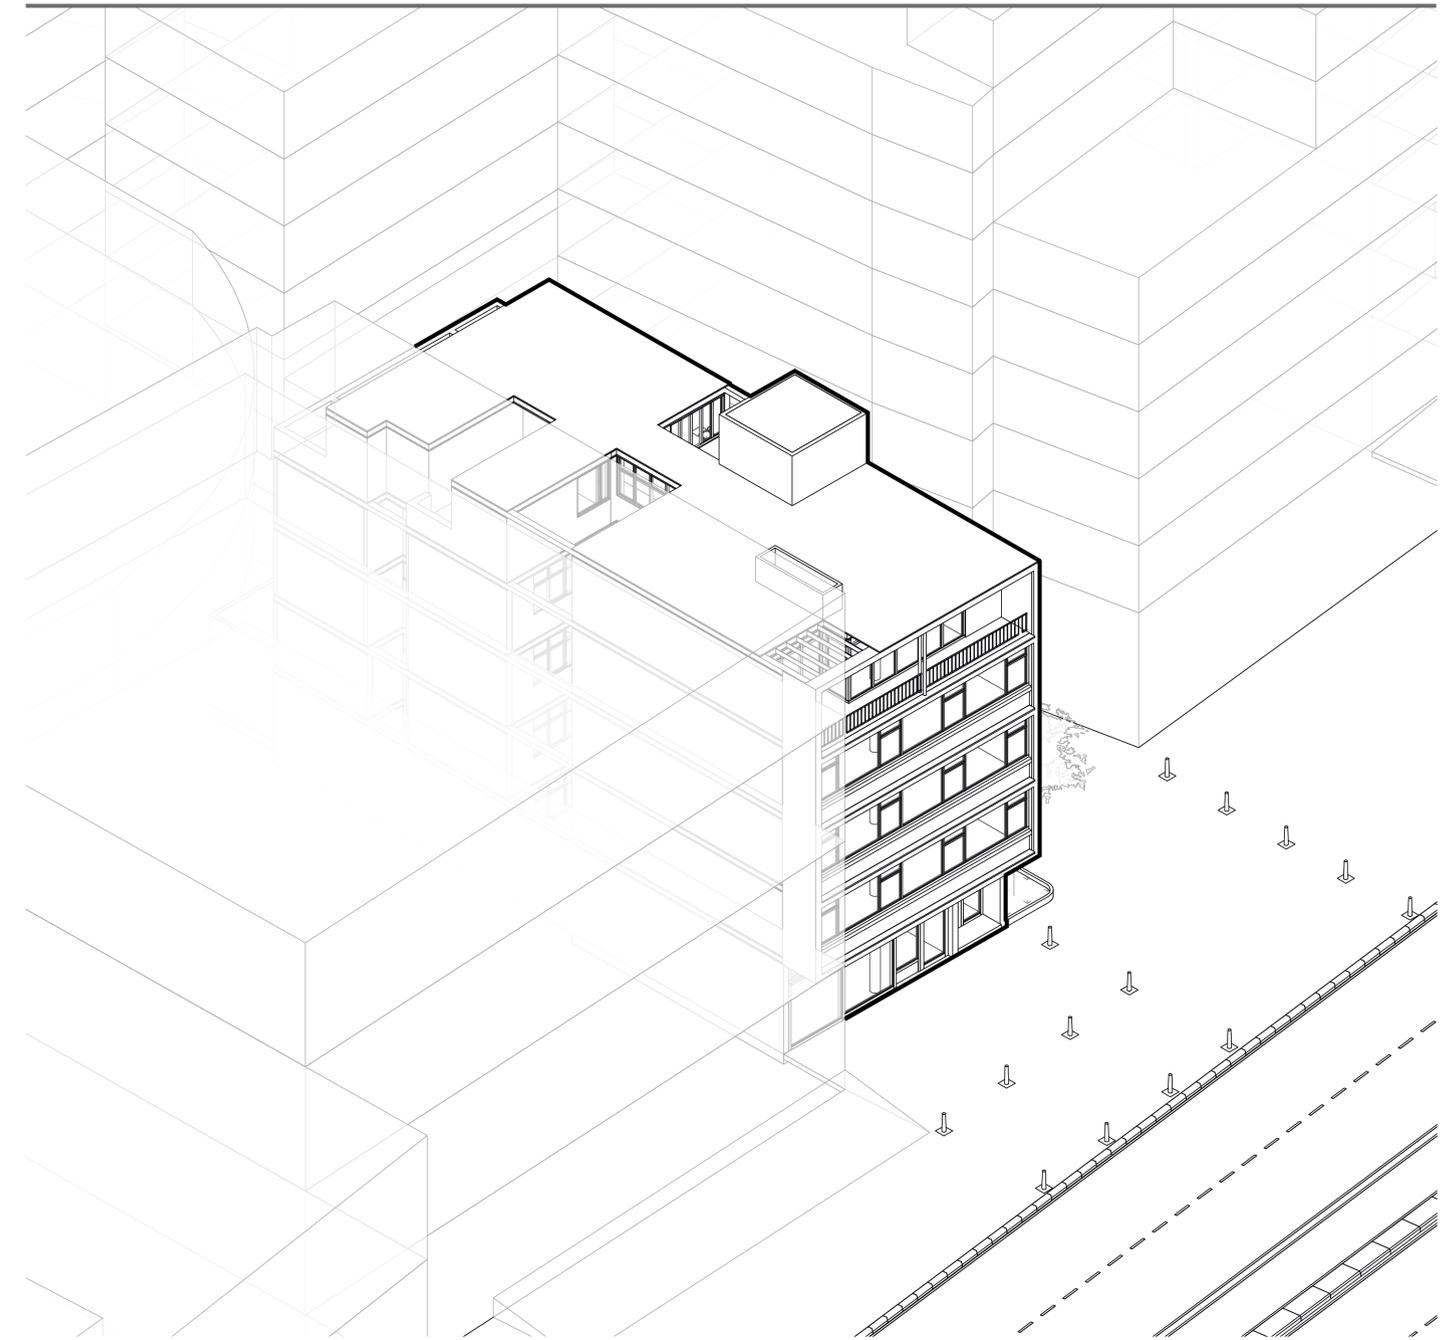
Figura 4.7.
Catálogo - Escala Tipología
Fuente: Elaboración propia

Para la escala de tipología se realizó el modelo detallado de la edificación No. 15 (Figura 4.7.) en el cuál se evidencian las categorías de: distribución, espacio común, ámbitos y densificación, compartida con la escala de agrupación. Toda la información referente a la edificación empleada para su levantamiento arquitectónico proviene de la Secretaría Distrital de Planeación SDP y se contrastó con la información disponible en la base de Datos Abiertos Bogotá, Mapas Bogotá y se corroboró con las visitas de campo y recorridos por Google Street View. La búsqueda de información y gestión de la misma permitió abordar el análisis y las intervenciones de manera más acertada y consciente, dado que el modelado de cada categoría y sus correspondientes tipos lograron un entendimiento detallado del funcionamiento, tanto de la edificación como de la Escala de Tipología.

En esta escala, los tres tipos de intervención propenden a la activación de la vivienda a partir de pequeñas intervenciones puntuales que detonen el cambio de actividades y núcleos familiares, los cuales atiendan de manera asertiva tanto las dinámicas como las temporalidades del sector, a partir del tratamiento de las zonas comunes, el local comercial del primer nivel y el cambio de las tipologías de vivienda, alterando de manera positiva la cotidianidad de quienes transitan, permanecen y residen en este sector de la ciudad. Las intervenciones buscan entonces la rehabilitación de la vivienda a través de la modificación interna y externa de la edificación en aras de atender de manera más consecuente las nuevas realidades del lugar donde se encuentra implantada.

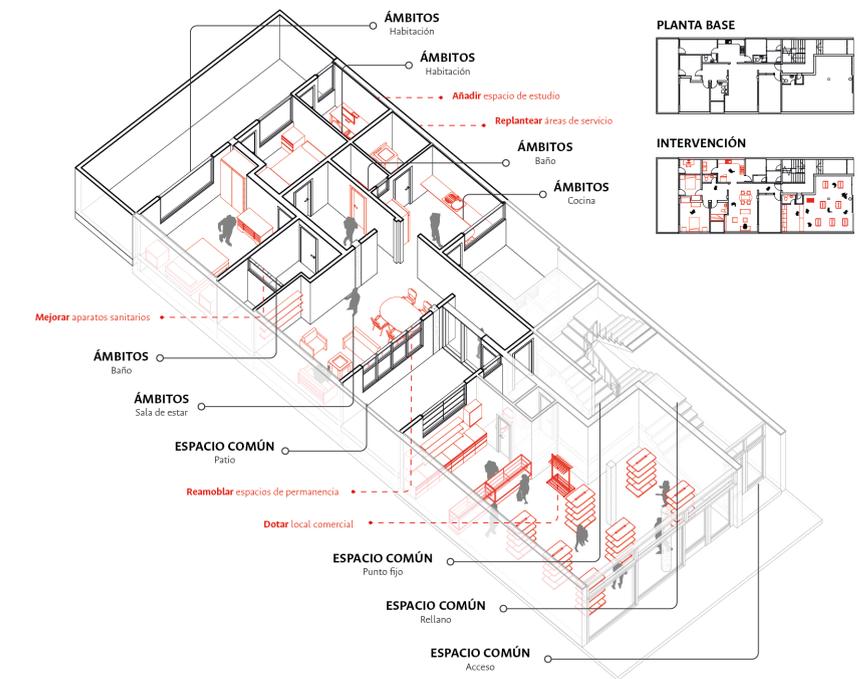
Figura 4.9.
Catálogo - Escala Urbana: Intervención Sutil
Fuente: Elaboración propia.

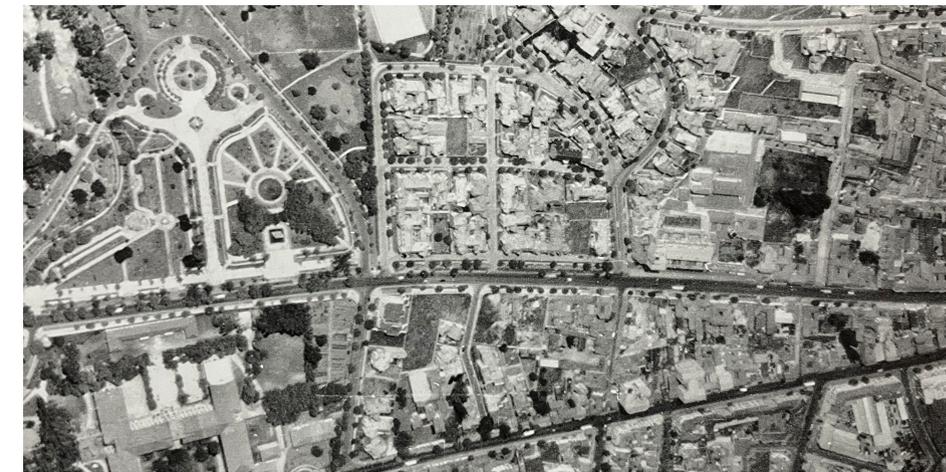
Figura 5.2.
Aerofotografía Manzana 10, año 1952
Fuente: Bogotá Vuelo al Pasado, pg 97.

Para el año de 1952 (Figura 5.2.) se evidencia un cambio en el perfil de la Cra. 7ma, frente al Parque Nacional aparece un separador completamente arborizado, la consolidación del Barrio de La Merced influye en la consolidación de la Manzana 10, conectándolas al dar continuidad de la Cll. 35 a través de la Cra. 7ma, el loteo de la Manzana 10 tiene un orden similar al del barrio de la merced y la manzana vecina restante, resultado de la división con el paso de la Cll. 35, da muestras de un inicio de densificación en altura de la misma, situación que al día de hoy se mantiene

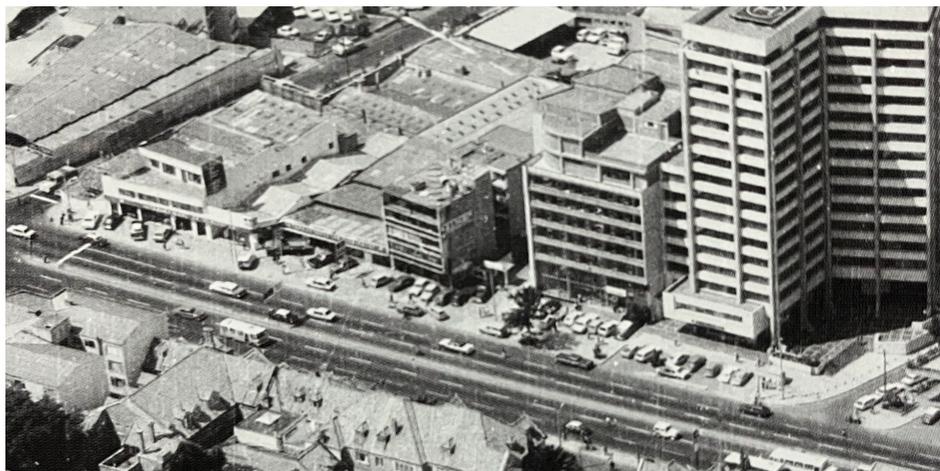
Figura 5.4.
Aerofotografía Predio 15 - año 1981
Fuente: Bogotá Vuelo al Pasado, pg 190.

este generaba desapareció y fue remplazada por un gran andén con poca presencia de zonas blandas, las manzanas conservan varias de las proporciones definidas desde la década de los 50's, sin embargo la disminución de vegetación y predominancia de zonas duras se evidenció desde el año 1981 (Figura 5.4.), el uso predominante de la Manzana 10 y del contexto inmediato al ser de oficinas propició un cambio drástico en el diseño de los andenes y espacio público a lo largo de este costado occidental de la Cra. 7ma, los andenes se encontraban rebajados al nivel de la calzada y se destinaron como zonas de parqueo, esto generó un malestar a nivel del espacio público ya que la circulación peatonal fue interrumpida por completo y además enmarcó la noción de desvinculación total en este del costado occidental de la Cra. 7ma, en cuanto a calidad de circulación y permanencia del peatón se refiere, dichos rezagos se mantienen en la actualidad (Figura 5.5.) y no han sido resarcidos en su totalidad, sin embargo se evidencia una intervención predominante a lo largo de la Cra. 7ma para desligar al andén de esa condición y uso principal de parqueo y es la implementación de bolardos, los cuales en su mayoría si impiden el paso vehicular pero no mejoran la calidad del espacio público, por el contrario entorpecen e interrumpen la circulación peatonal, si bien el contexto inmediato como las colindancias, el perfil de la calzada y configuración del andén evidencian algunos cambios entre 1981 y la actualidad, 2023, pero por su parte el predio da muestras de haber mantenido sus características originales, la materialidad que se logra percibir en la década del 80's es congruente con la que se mantiene hoy en día, no da muestras de modificaciones externas o crecimientos en los niveles superiores, sin embargo el cambio más evidente y notable, es en el tipo de uso del local comercial en el primer nivel, los registros de Google Street View permiten evidenciar presencia de: concesionario de carros y motocicletas, salón comunal y parqueadero.

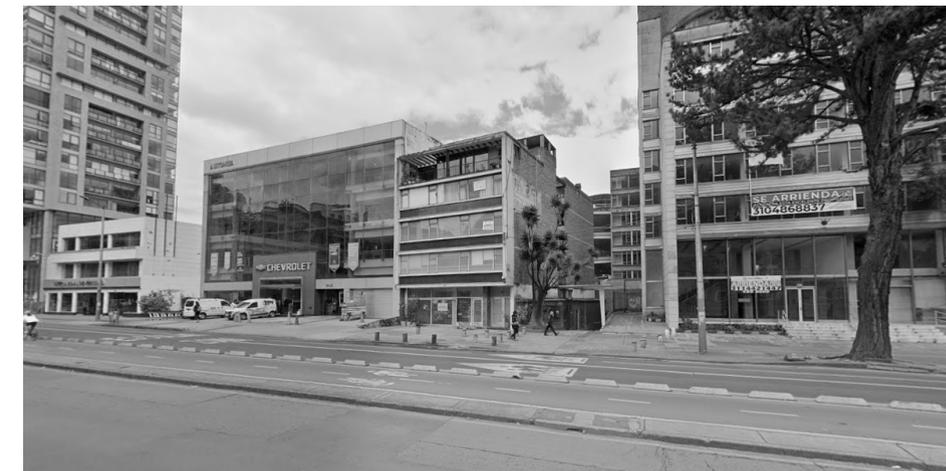
Figura 5.5.
Predio 15, año 2022
Fuente: Elaboración propia.
Nota: adaptada de Google Street View

A pesar de que el predio quince evidencie un aparente estado de funcionalidad interno por el buen estado que se percibe desde el exterior: fachada y cerramiento lateral, es necesario realizar el levantamiento arquitectónico para comprender la totalidad de la edificación y dimensionar el estado de obsolescencia funcional presente en la misma, es por ello que se realiza la consulta ante la Secretaría Distrital de Planeación para acceder a toda la información referente y pertinente para el análisis.

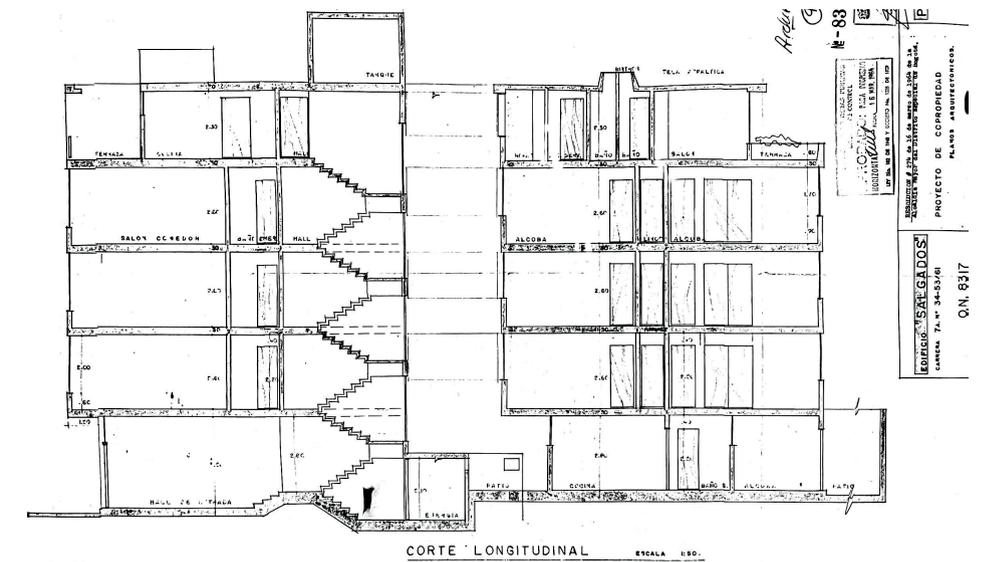
Figura 5.7.
Planimetría - Corte longitudinal
Fuente: Archivo Central de Predios - SDP.

Luego del entendimiento de la composición interna del edificio a partir de las planimetrías, se realiza el levantamiento arquitectónico del mismo para de esta manera entender las relaciones espaciales a partir del modelado 3D, por lo cual se emplea el análisis de Leupen mediante la identificación de los sistemas arquitectónicos: envolvente, escenografía, estructura, circulación y redes, para de este modo establecer cuales sistemas conforman el marco y cuales el espacio genérico, permitiendo entonces la identificación de las variables e invariables presentes en la edificación influyendo en la selección del nivel de intervención: sutil - intermedio - extremo.
