CATÁLOGO DE REHABILITACIÓN DE REHABILITACIÓN

Obsolencia de la vivienda en la Carrera Séptima de Bogotá

Universidad Nacional de Colombia
Facultad de Artes, Maestría en Arquitectura de la Vivienda
Bogotá, Colombia
2023

Arq. Daniel Andrés Serrano Lozano
Trabajo Final de Maestría en modalidad de profundización como requisito parcial para optar al título de:

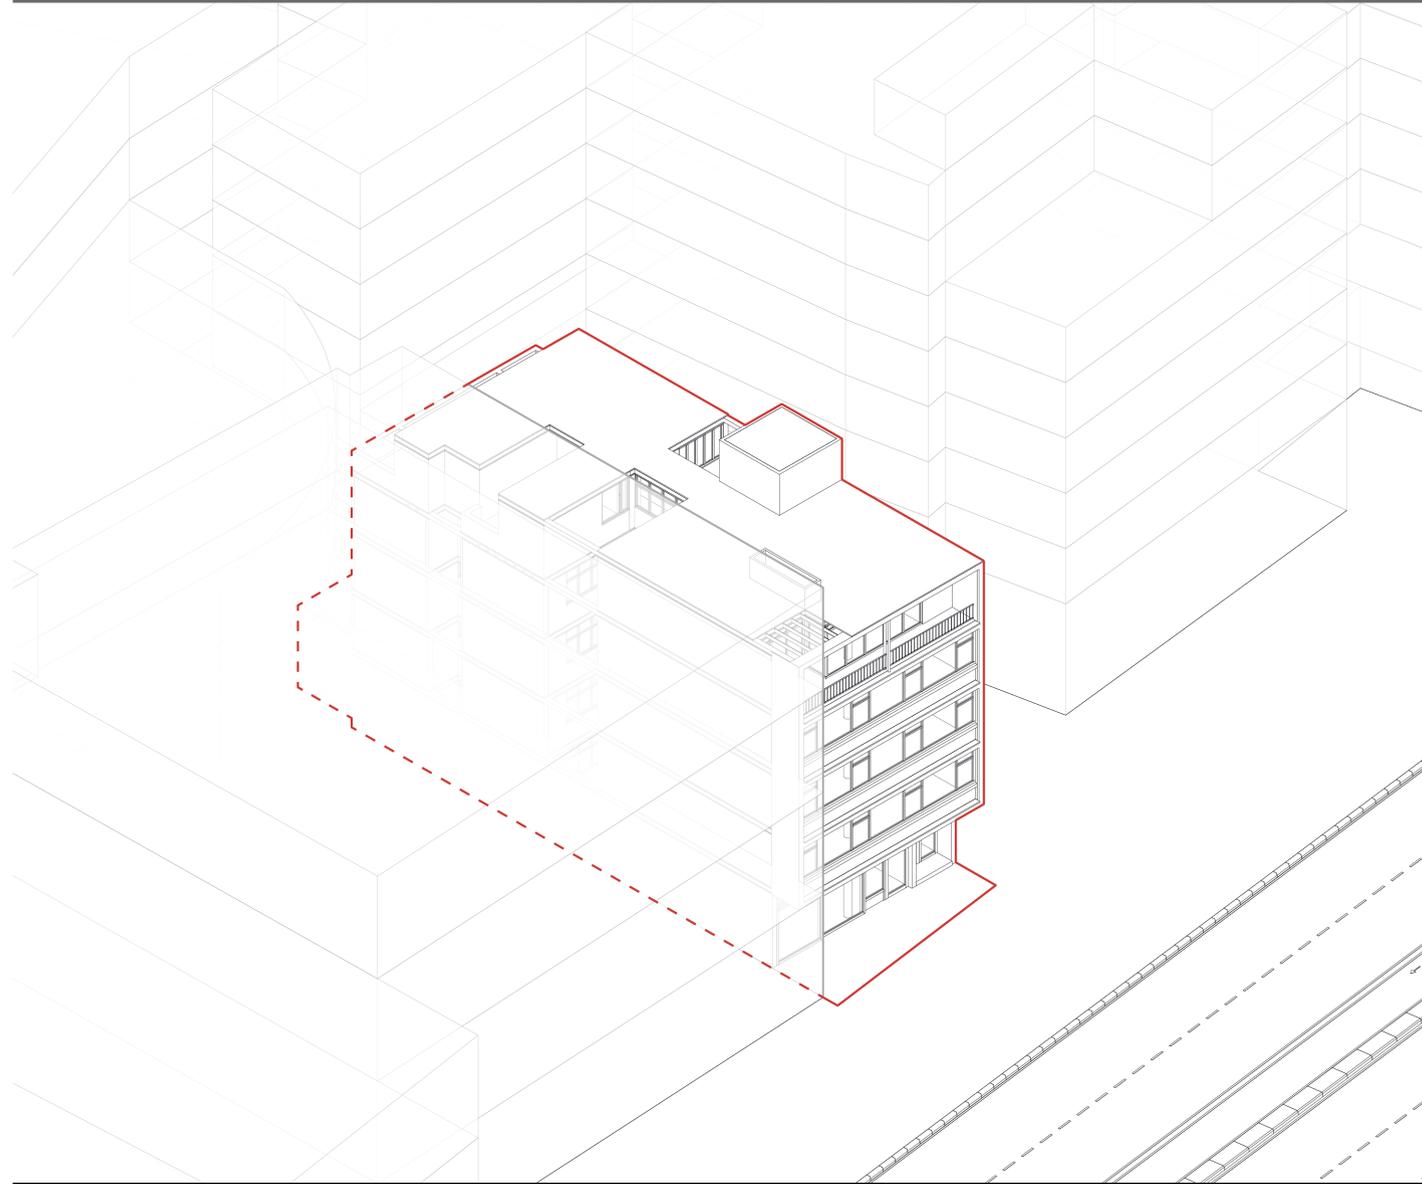
PREDIO No. 15

Figura 5.8.
Análisis Arquitectónico - Contexto
Fuente: Elaboración propia

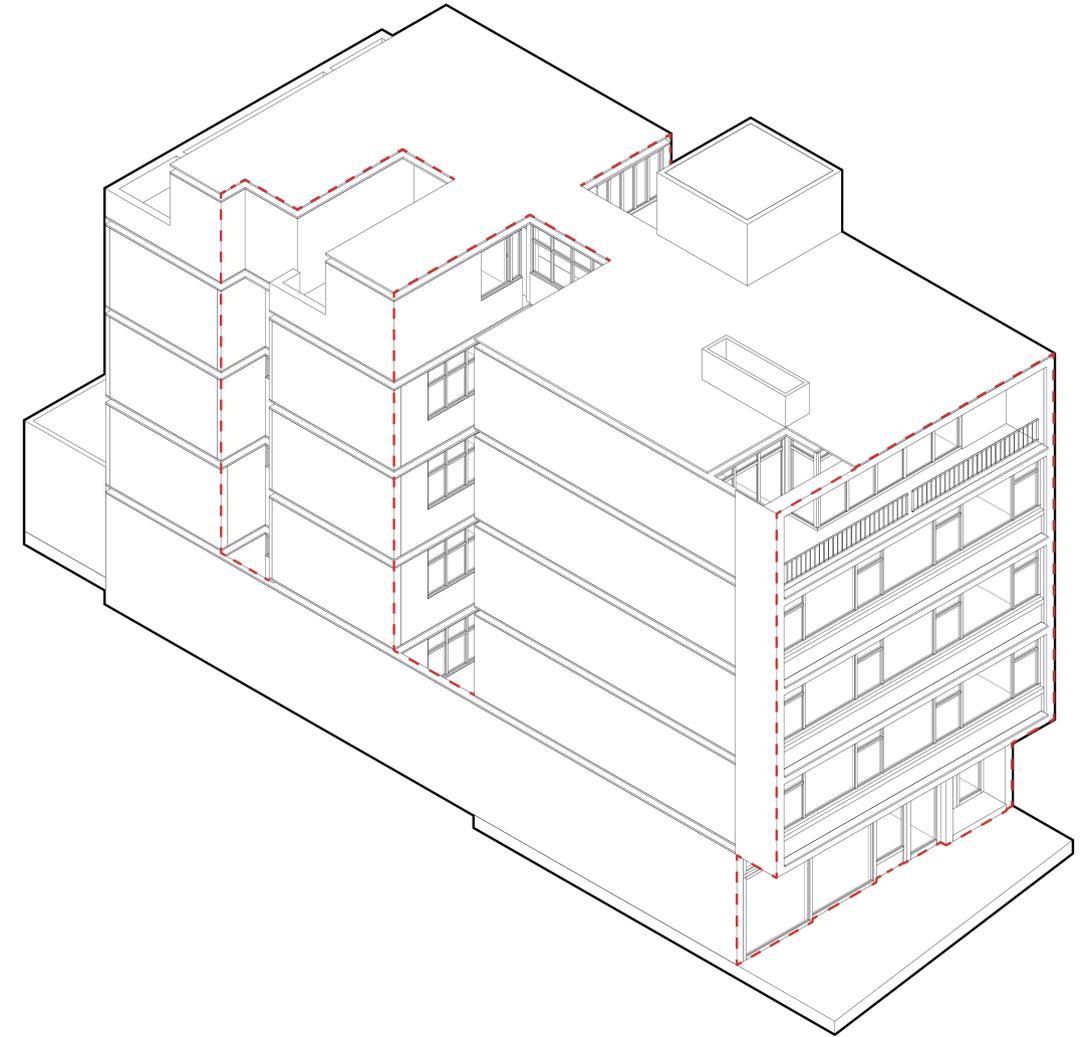
Figura 5.9.
Análisis Arquitectónico - Sistema Envolvente
Fuente: Elaboración propia

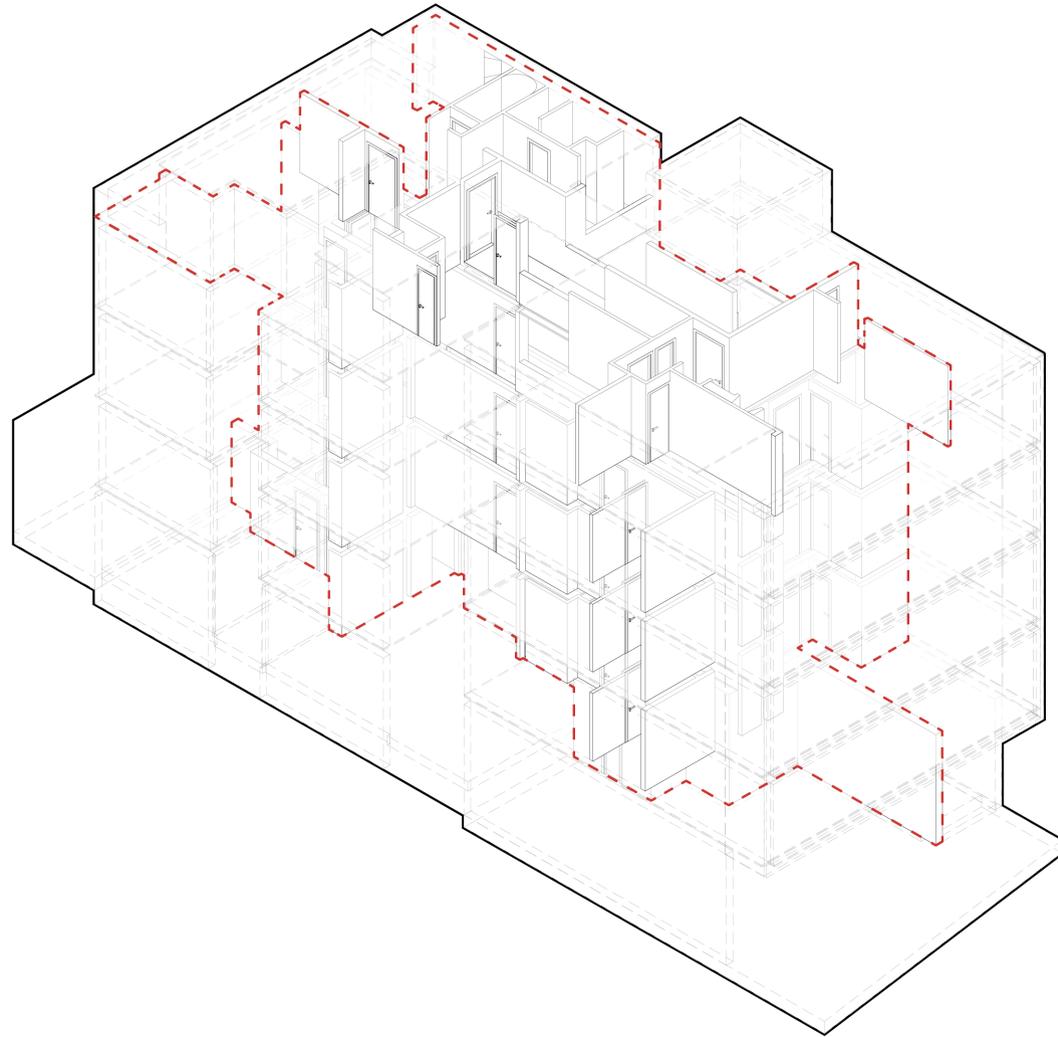
Figura 5.10.
Análisis Arquitectónico - Sistema Escenografía
Fuente: Elaboración propia

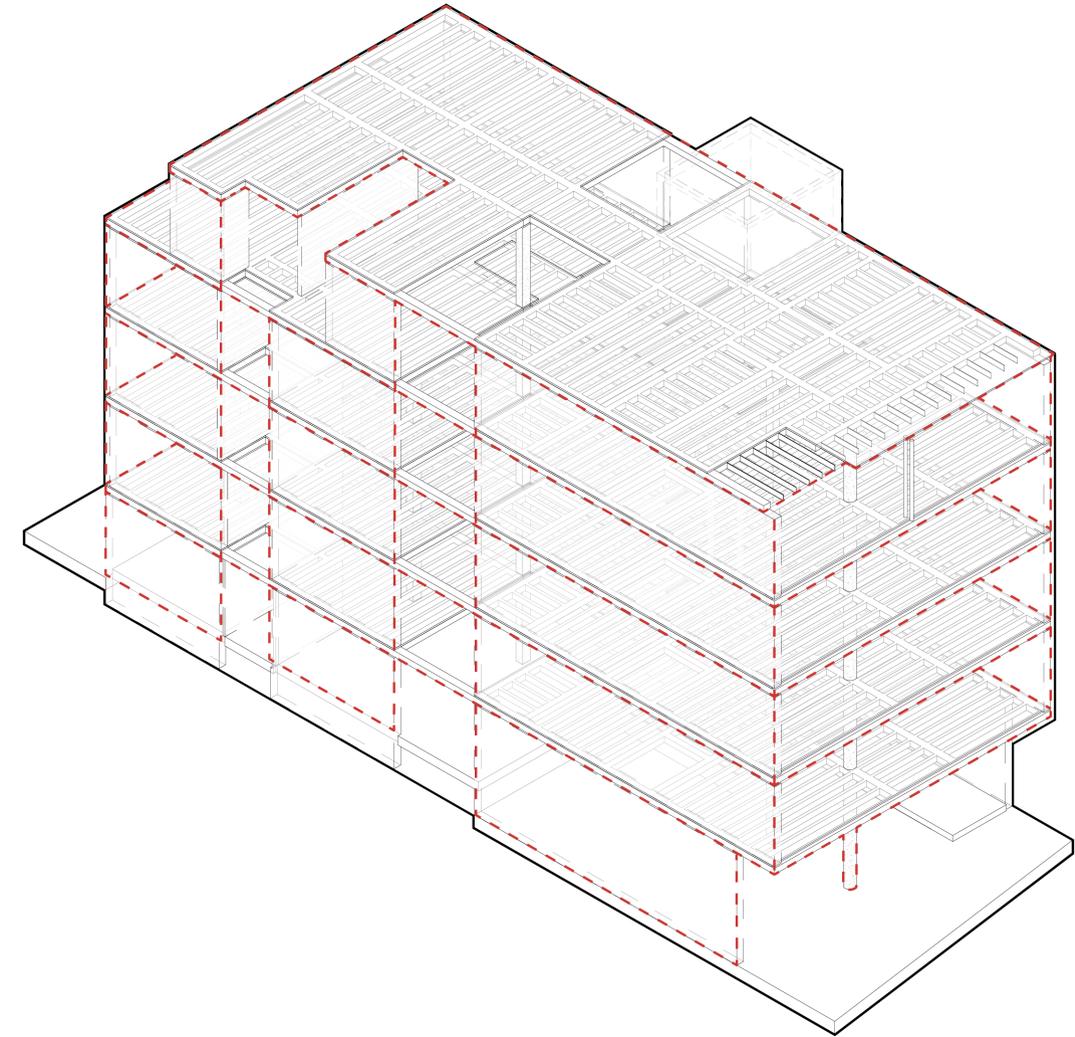
Figura 5.11.
Análisis Arquitectónico - Sistema Estructura
Fuente: Elaboración propia

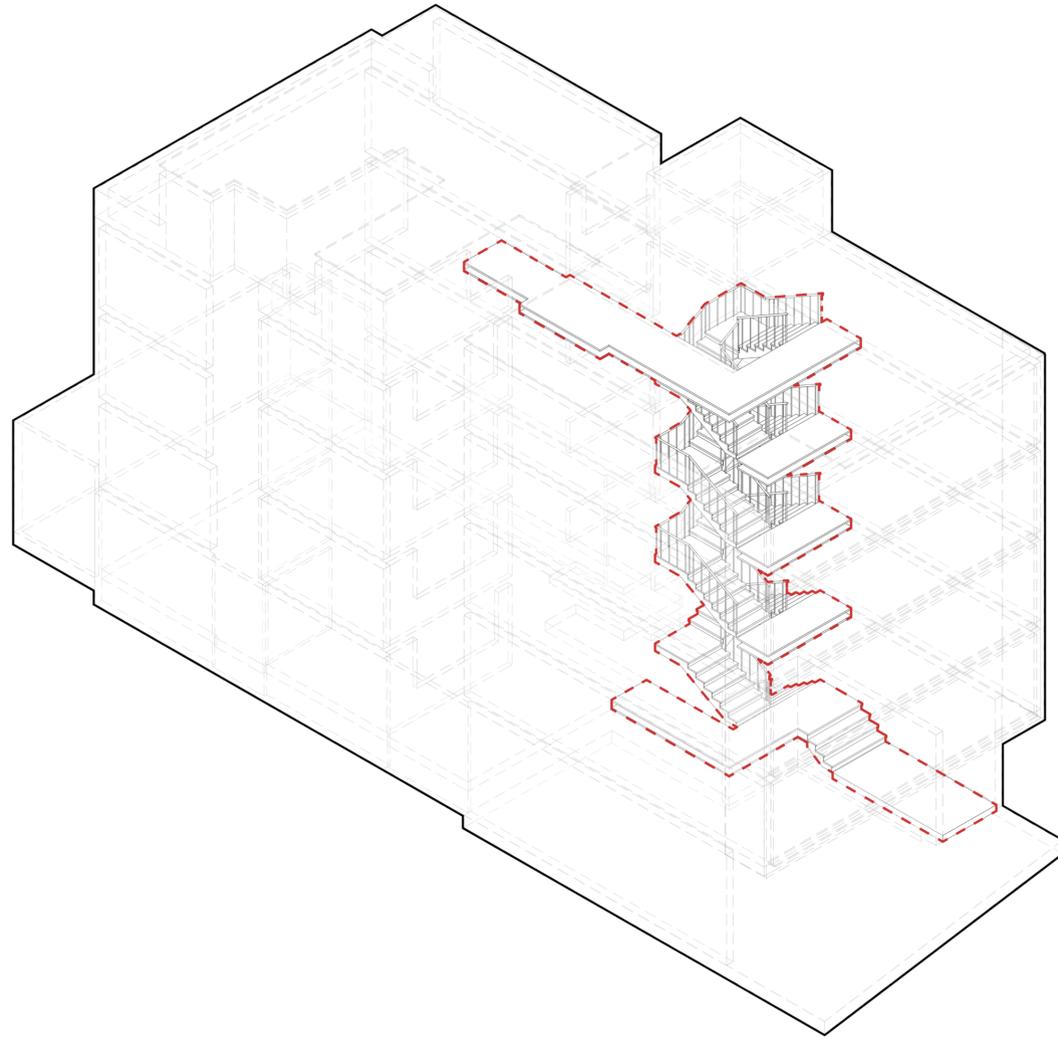
**Circulación**

Análisis Arquitectónico - Sistema Circulación
Fuente: Elaboración propia

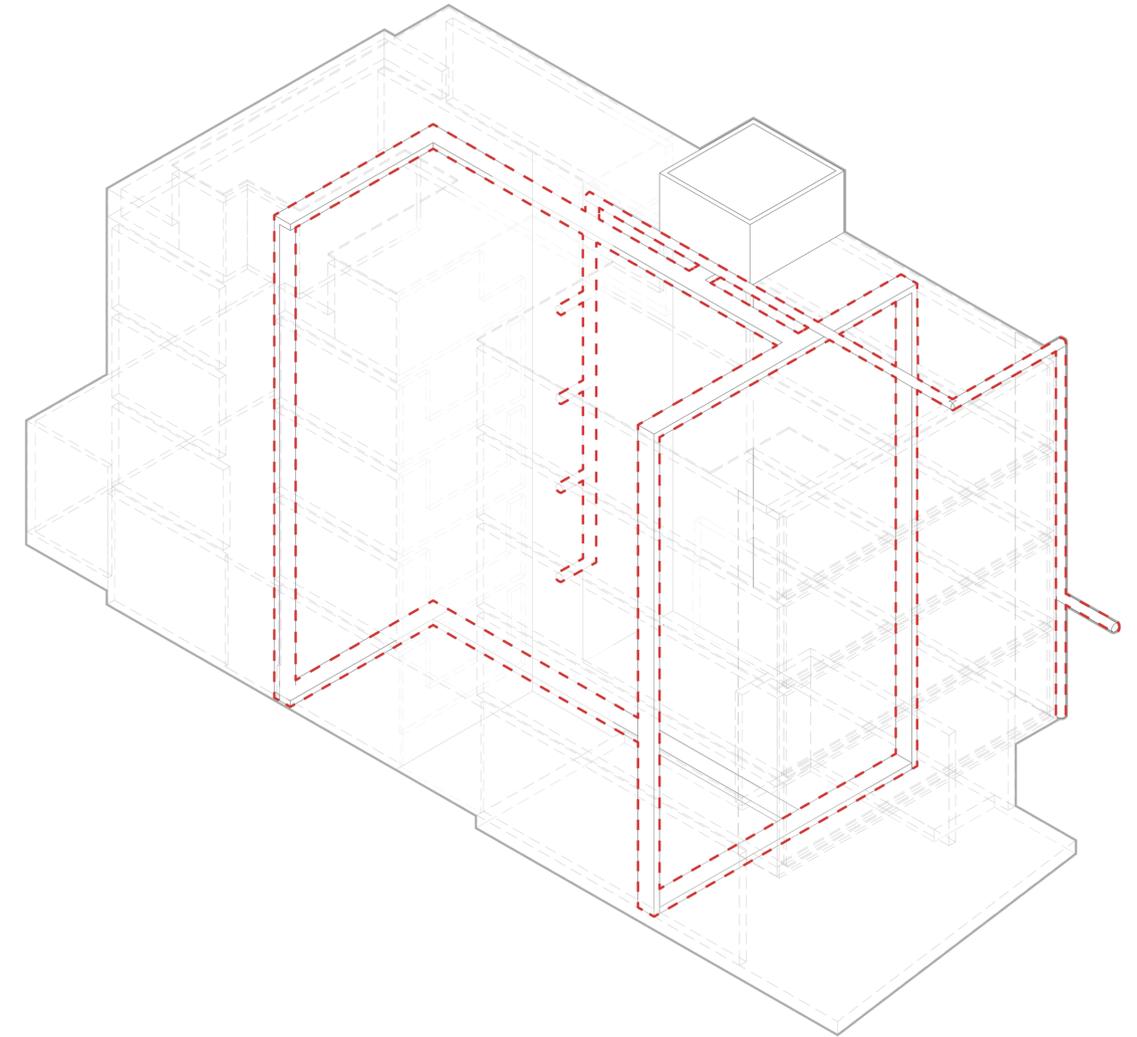
**Redes**

Análisis Arquitectónico - Sistema Redes
Fuente: Elaboración propia

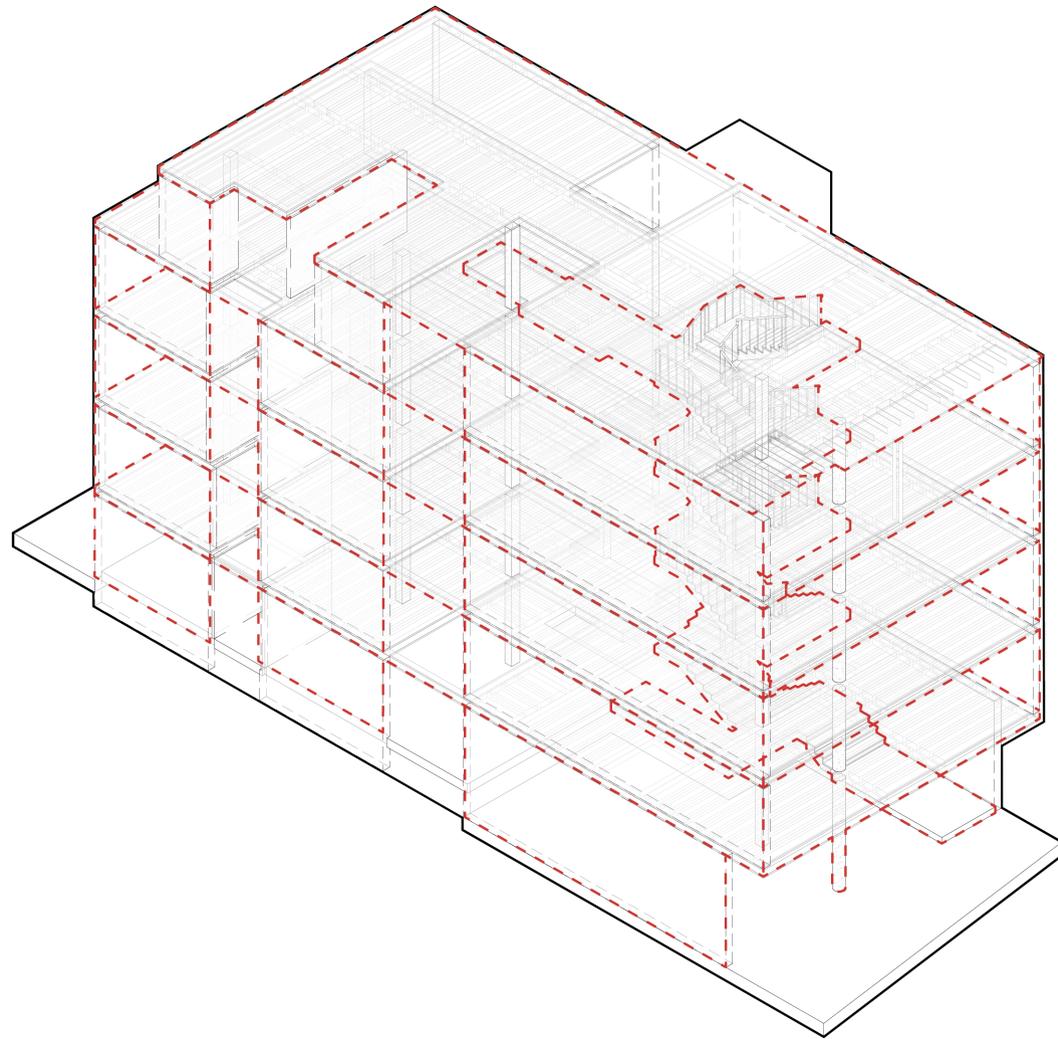
Figura 5.14.
Análisis Arquitectónico - Marco
Fuente: Elaboración propia

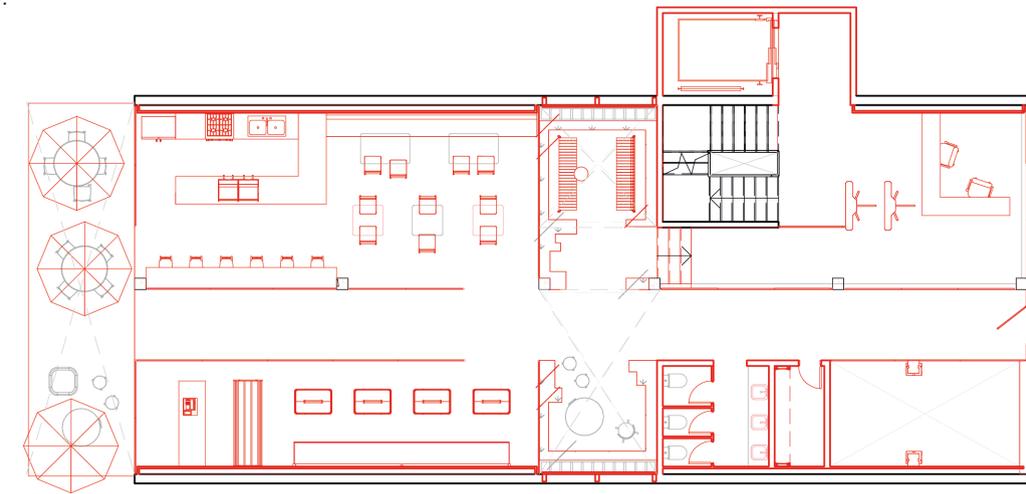
Nivel -1_Sótano.

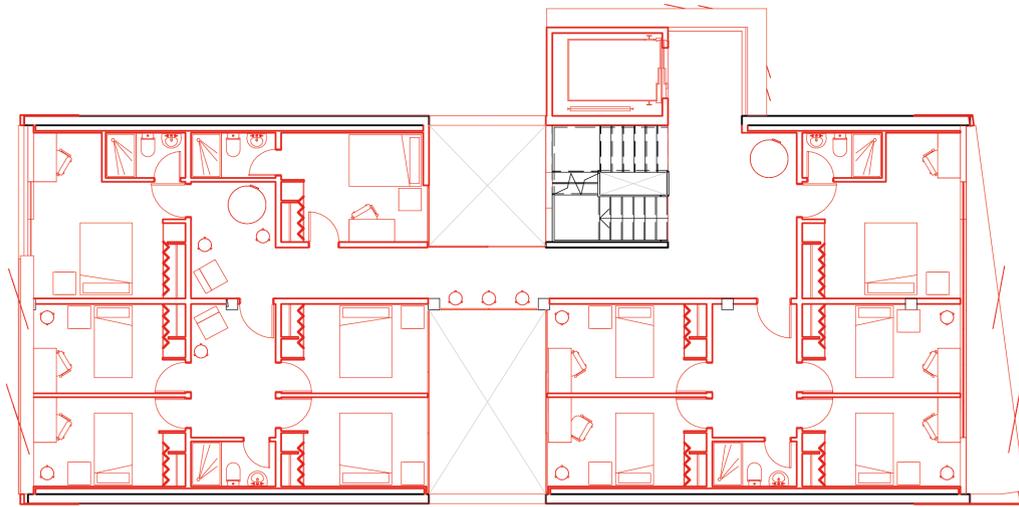
Nivel 2_Planta tipo unidades habitacionales.

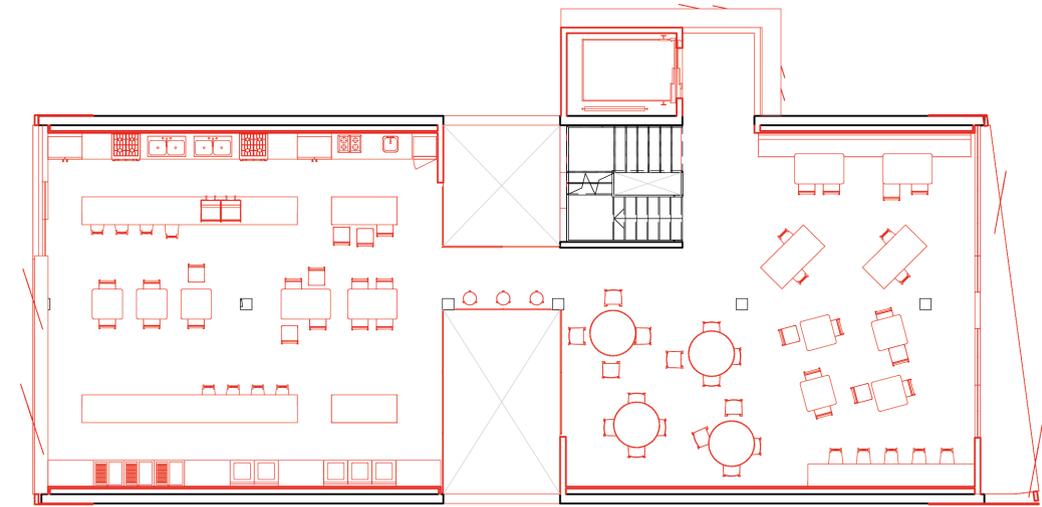
Nivel 4_Cocina, cuarto de ropas, comedor.

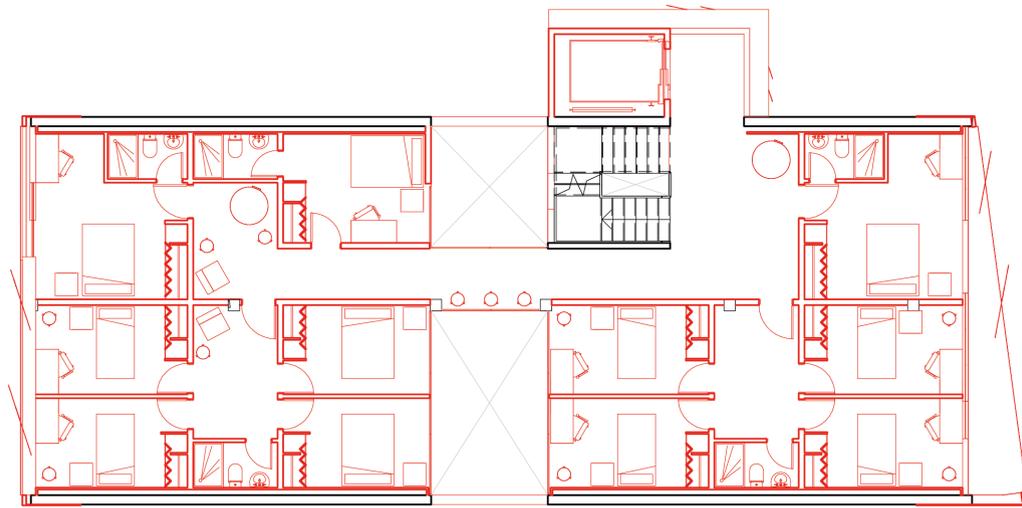
Nivel 6_Planta tipo unidades habitacionales.

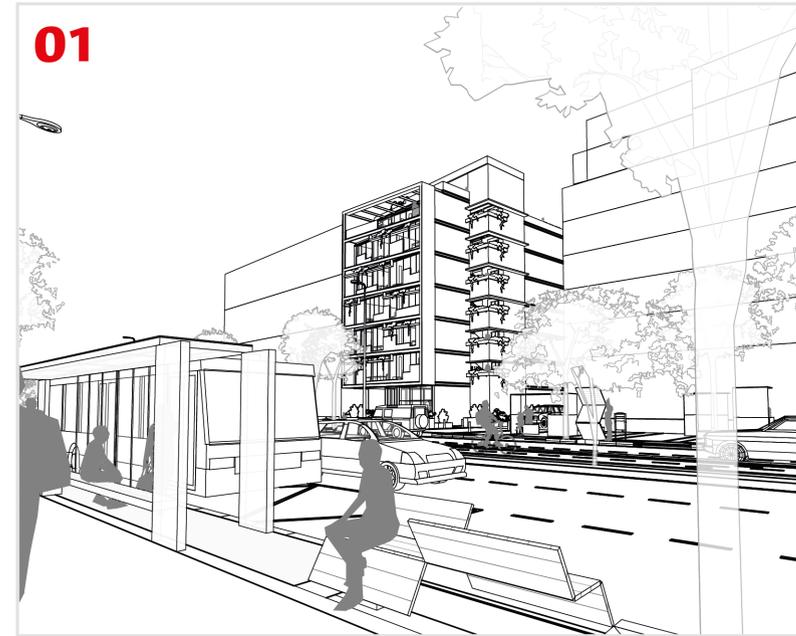
**ESCALA URBANA**

- Ampliar carril de transporte público.
- Modificar paradero de bus como parte de la intervención extrema del mobiliario urbano.

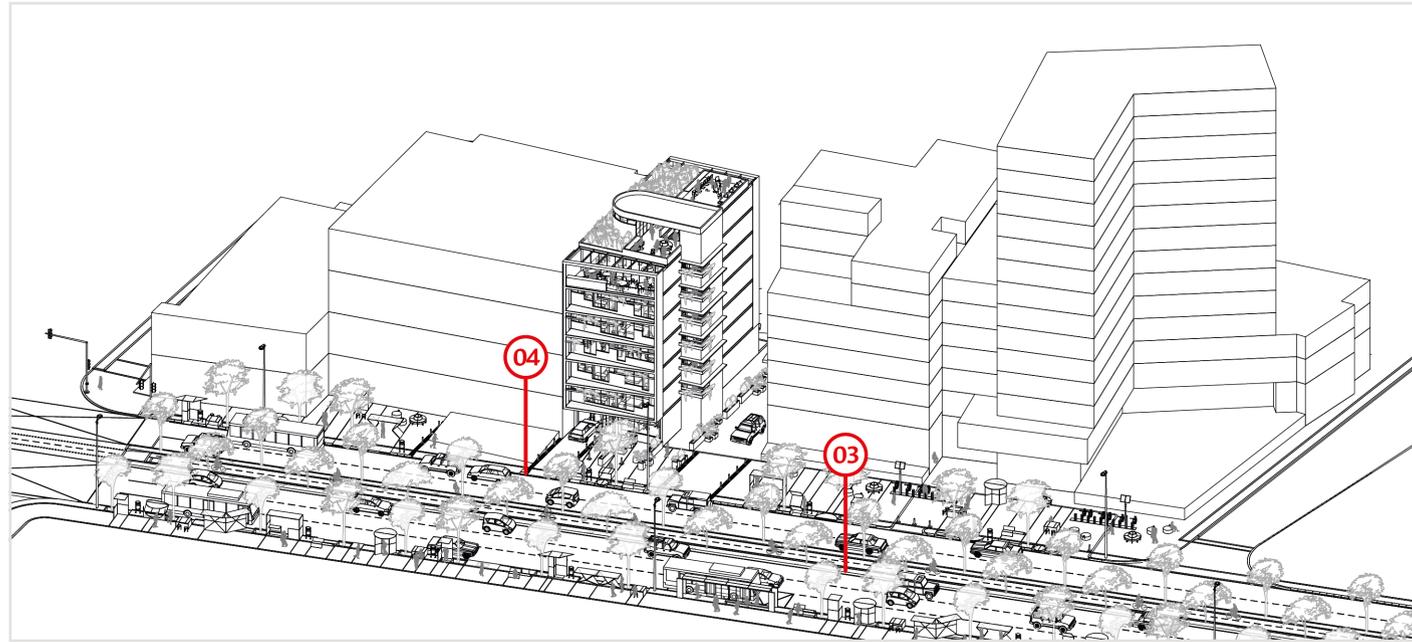
**ESCALA URBANA**

- Implementar mobiliario urbano plegable y desplazable.
- Restaurar guías podotáctiles en accesos vehiculares.

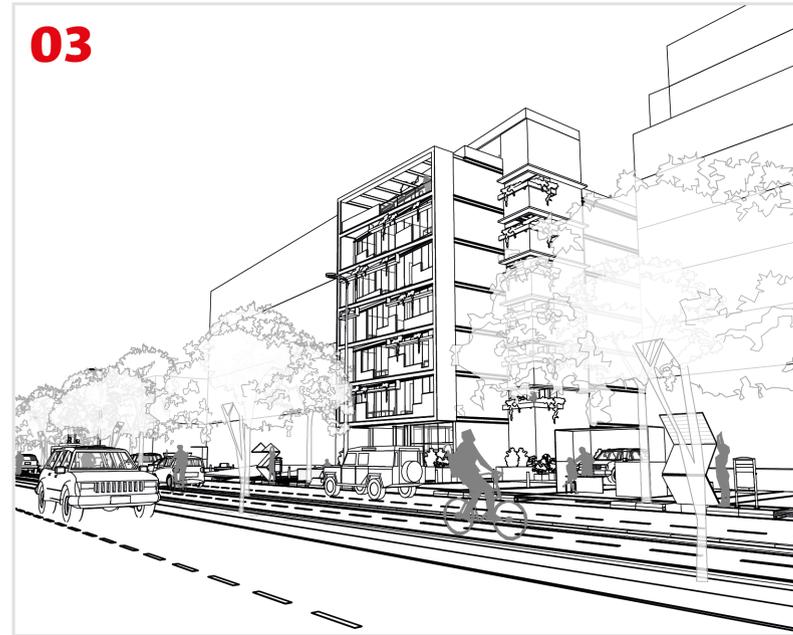
Separador + Cicloruta_Intervención Intermedia

Vista del separador y cicloruta con intervención intermedia.

- Elevar separador y cicloruta sobre el nivel de la calzada.
- Añadir franja verde a cada lado de la cicloruta.
- Añadir arborización.

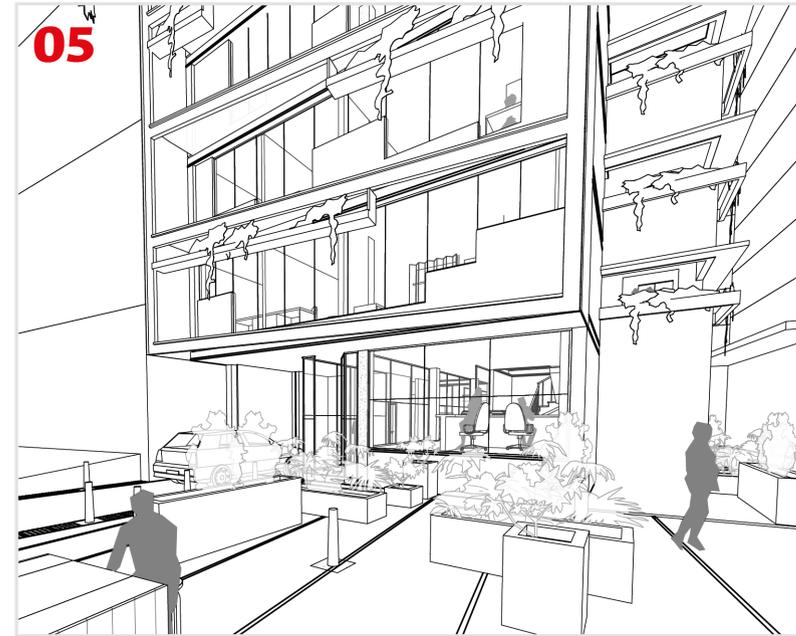
**ESCALA AGRUPACIÓN**

- Modificar fachada.
- Incluir materas a cada costado del acceso.
- Añadir volumen de ducto de ascensor.

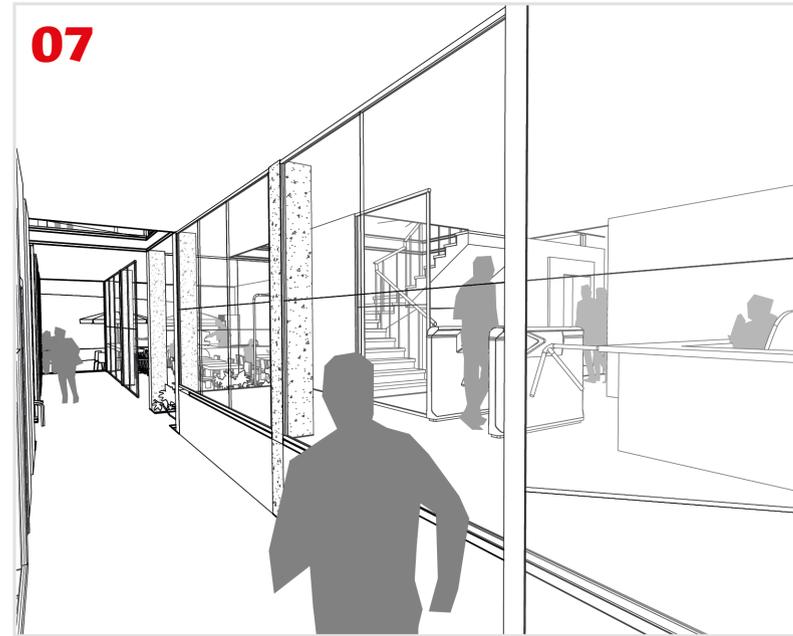
Espacio Común_Intervención Extrema

Vista del acceso peatonal al edificio y recepción de la residencia estudiantil.

- Modificar ubicación del acceso al edificio.
- Implementar pasillo interno que comunique el andén con aislamiento posterior.
- Prolongar rellano.

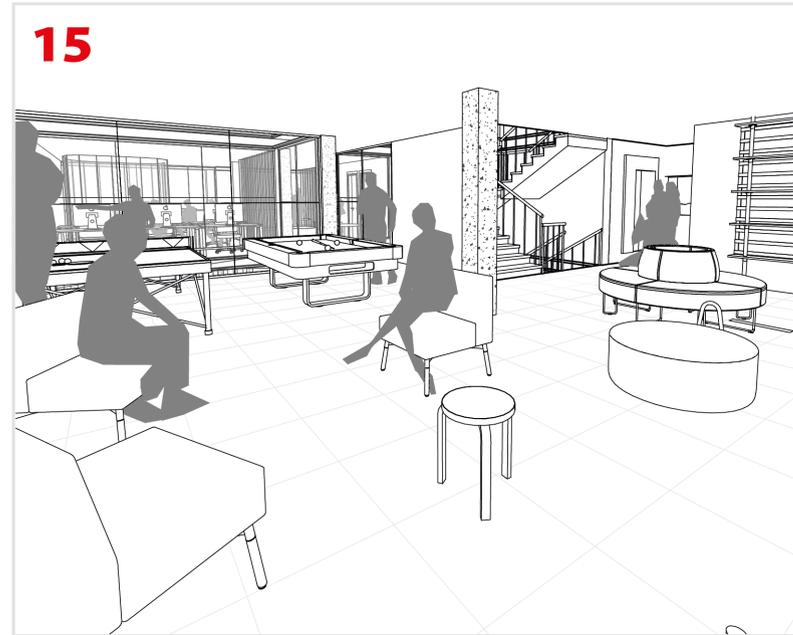
Espacio Común_Intervención Extrema

Vista del área para juegos y entretenimiento

- Liberar área de muros de división.
- Incluir mesas de ping-pong y billar.
- Amoblar espacio con sillas de descanso y sofás.
- Adaptar y amoblar terraza cubierta para uso público.

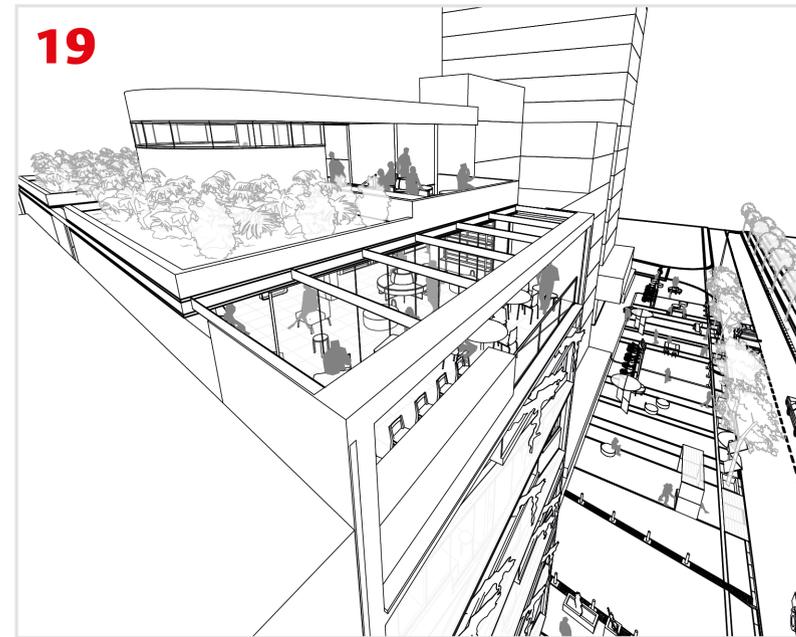
Espacio Común_Intervención Extrema

Vista aérea de la terraza principal, terrazas cubiertas y su vista hacia la Carrera Séptima.

- Añadir dos niveles y una cubierta transitable como parte de la intervención extrema a la densificación de la manzana.
- Modificar la fachada.
- Modificar uso y mobiliario de las terrazas cubiertas.

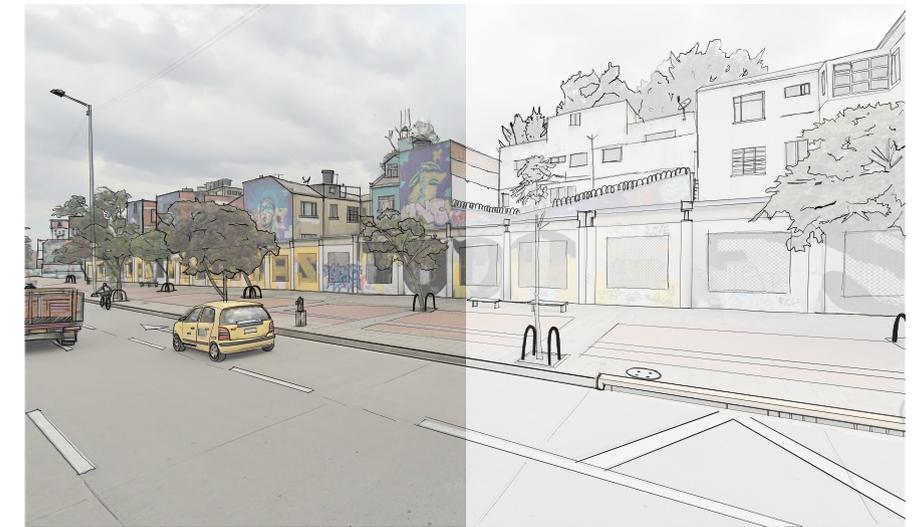
Figura 6.1.
Redibujo_Obsolescencia - Calle 26 (Cra 16-16a)
Fuente: Elaboración propia.
Nota: Adaptada de Google Street View

Situación similar en la calle 26 (Figura 6.1.) que presenta una fuerte presencia de grandes extensiones de andenes flanqueados por culatas y espacios remanentes en ambos costados, entre la Av. Caracas y la cra 33, la cual lleva más de 10 años en esta condición, sin embargo, se puede inferir que el detrimento de estos espacios de la calle 26 al igual que en la Av. Caracas inician con la aparición del TransMilenio en la ciudad de Bogotá en el año 2000.

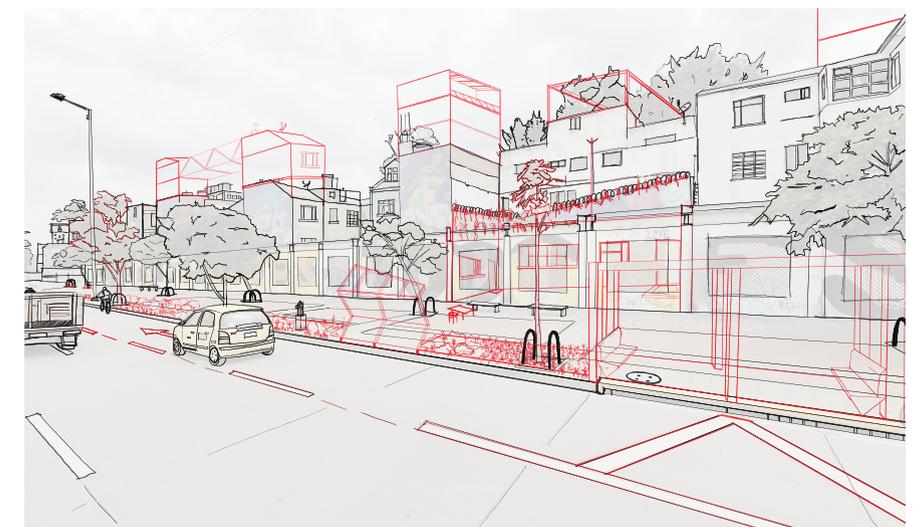
Figura 6.2.
Dibujo_Extrapolación Catálogo - Calle 26 (Cra 16-16a)
Fuente: Elaboración propia.
Nota: Adaptada de Google Street View

No obstante, es menester enfatizar que la propuesta del catálogo, requiere de una aplicación integral multiescalar, en que los espacios de la ciudad son extensiones de las unidades de vivienda. Ambos conviven y se retroalimentan en términos de calidad, y a su vez redundan en la constitución de corredores urbanos funcional y estéticamente legibles y disfrutables por la ciudadanía.
