CATÁLOGO DE REHABILITACIÓN

Obsolescencia de la vivienda en la Carrera Séptima de Bogotá

ANEXO 2: CATÁLOGO DE REHABILITACIÓN

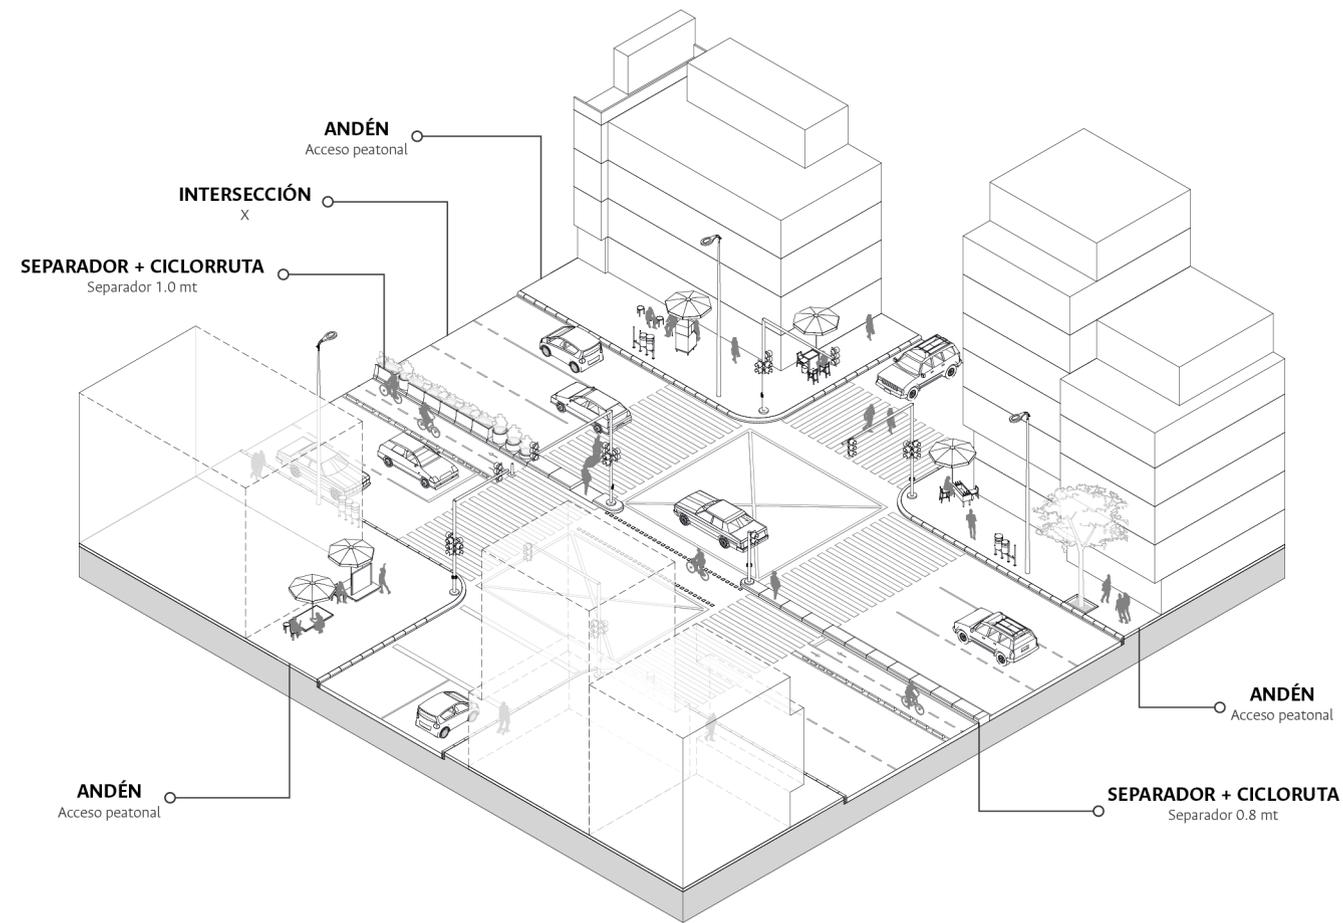
Intersección + (Separador + Ciclorruta) + Andén Condición actual

La condición actual representa el tipo de intersección "X", los tipos de separador + cicloruta "Cruce peatonal", "Separador 0.80mt" y "Separador 1.00mt" y el tipo de andén "Acceso Peatonal". Actualmente los anchos efectivos de cruces peatonales tanto en andenes como en la calzada y separador no son consecuentes con la disposición de cebras peatonales y demás señalética del suelo, la cicloruta a nivel de calzada es angosta y el separador no permite ninguna circulación o permanencia segura para el peatón, además, las dimensiones actuales de los andenes y disposición de mobiliario no se encuentran articuladas entre sí y generan discontinuidades que, en la mayoría de los casos, obstaculizan la correcta circulación y deterioran la calidad del espacio público, evitando la permanencia en el mismo.

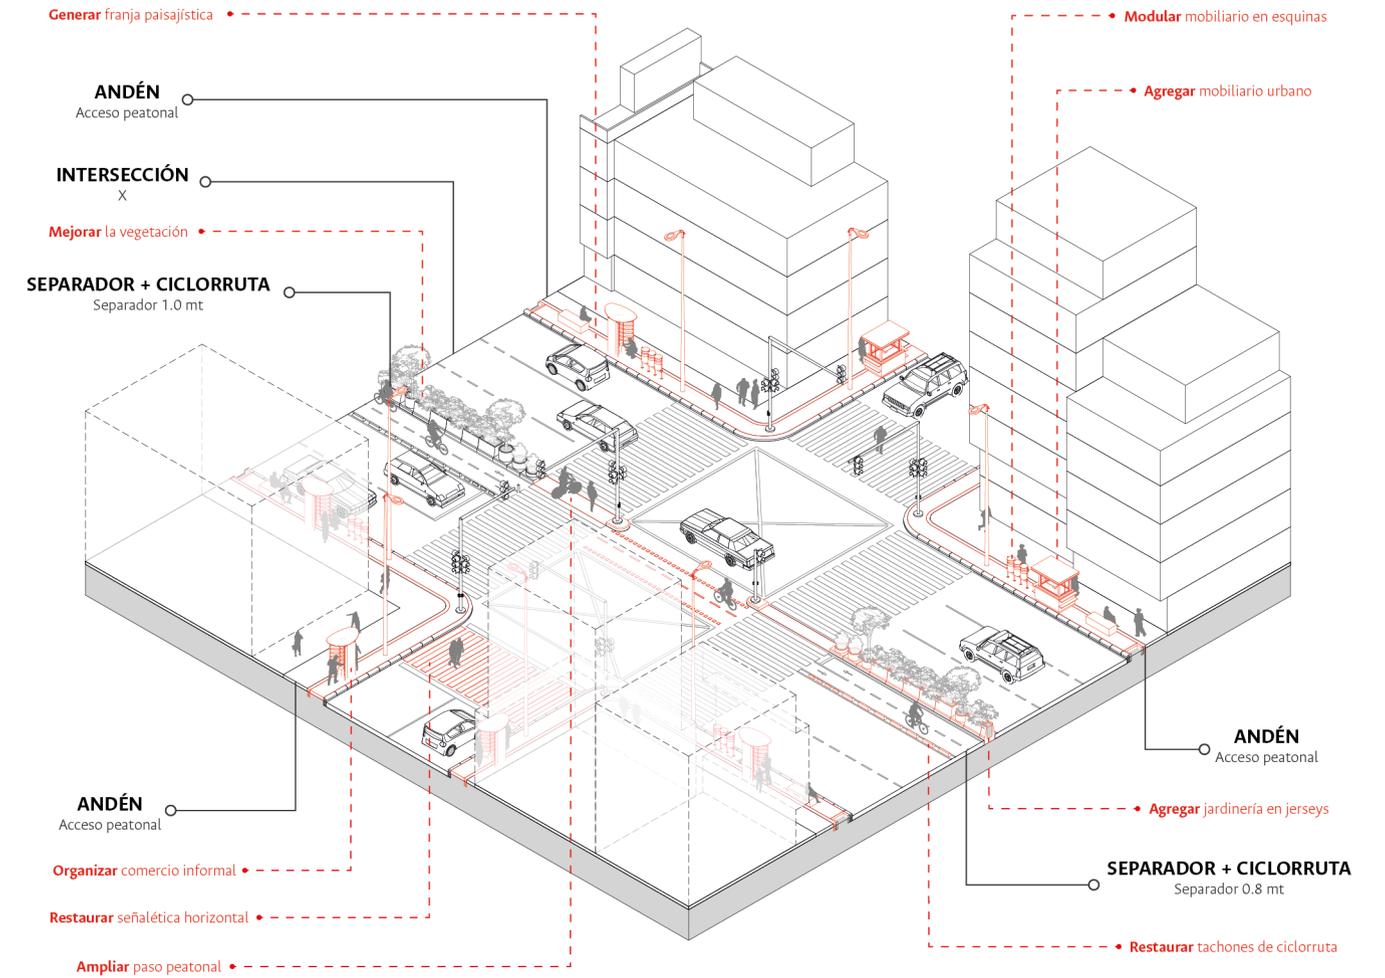
Intersección + (Separador + Ciclorruta) + Andén Intervención sutil

La intervención sutil ordena la disposición del andén a partir de la definición de la franja de mobiliario, en la cual se reubica el comercio informal con la implementación de mobiliario comercial ordenado a lo largo de la franja, se modulan las esquinas de los andenes con el mobiliario y de esta manera se libera la franja de circulación peatonal; a nivel de calzada se realiza la verificación de los anchos de los cruces peatonales y se hace un mantenimiento en el estado de la señalética del suelo; en el separador de 1.00mt se realiza un mantenimiento y cambio de vegetación y en el separador de 0.80mt se implementan materas que permiten la disposición de vegetación en toda la extensión del separador; por su parte la ciclorruta presenta un mantenimiento en los topellantas y tachones que la separan de la calzada y se mejora la señalética en las zonas mixtas.

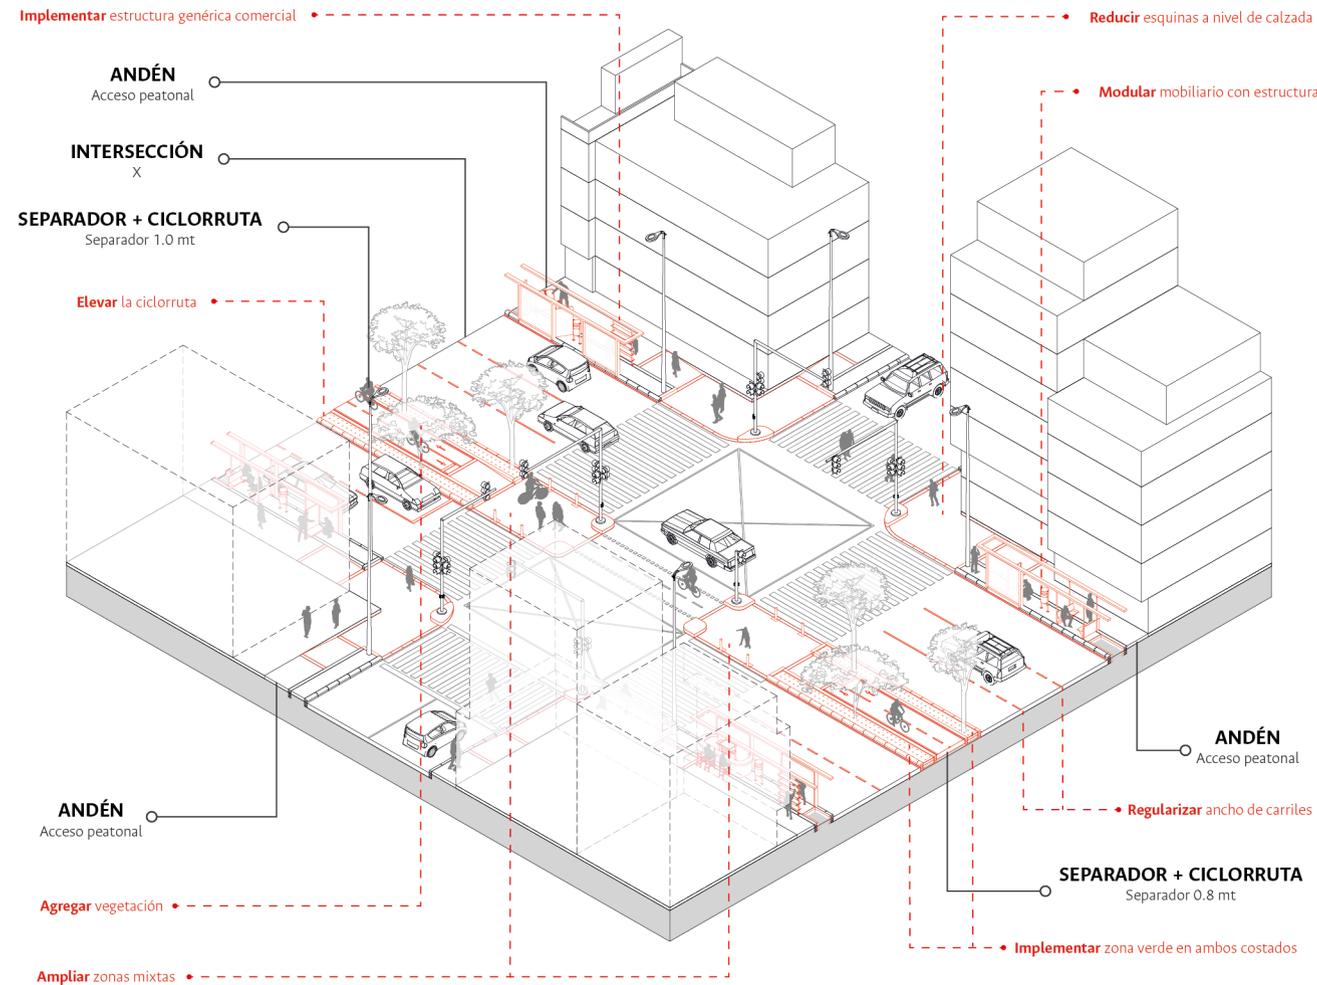
ESCALA URBANA
Intersección + (Separador + Ciclorruta) + Andén Intervención intermedia

La intervención intermedia dispone de un mobiliario en el andén que, además de ordenar el comercio, genera zonas de permanencia cubiertas a lo largo de la franja de mobiliario; la modulación de las esquinas se mantiene y se rebajan al nivel de la calzada para dar continuidad y mayor accesibilidad al peatón en los cruces peatonales; a nivel de calzada se hace la revisión y ajuste del ancho efectivo del carril de los buses del SITP (3.5mt según el POT 555 del 2021); la ciclorruta se eleva al nivel del andén y se ubica en el medio del separador, el cual se ensancha para disponer de dos franjas de vegetación en ambos costados de la ciclorruta, el levantamiento del separador y la ciclorruta modifica los pasos seguros del peatón en los cruces peatonales, los cuales también se encuentran rebajados a nivel de la calzada.

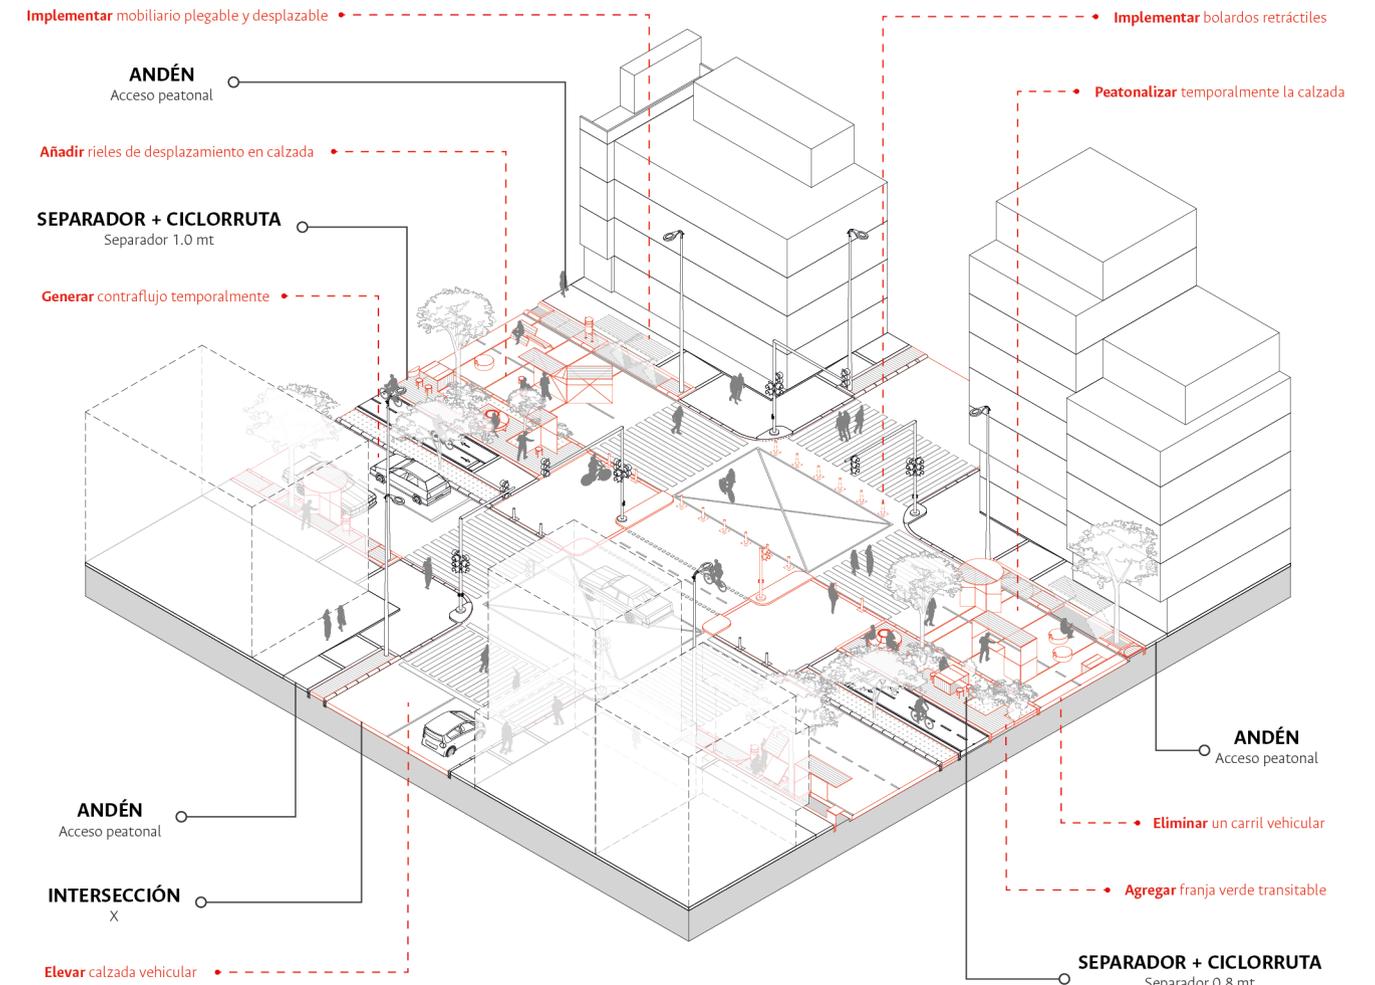
ESCALA URBANA
Intersección + (Separador + Ciclorruta) + Andén Intervención extrema

La intervención extrema presenta un mobiliario flexible que se ubica en la franja de mobiliario del andén que se despliega por medio de rieles hacia la calzada, esto con el propósito de vincular la actividad de la calle y el andén optimizando la actividad que se lleva a cabo los domingos y festivos con la ciclovia; la modulación del mobiliario y el andén está correlacionada con la elevación de 10cm de la calzada para favorecer la continuidad de la actividad del andén a la calle, adicionalmente en las zonas mixtas se proponen bolardos mecánicos los cuales favorecen la clausura de la calzada y restringen el paso vehicular a las zonas peatonalizadas temporales, el separador presenta un ensanche notable, el cual implica la reducción de un carril en el costado oriental de la Cra. 7ma, el ensanche se emplea para la disposición de una franja de paisajismo y mobiliario.

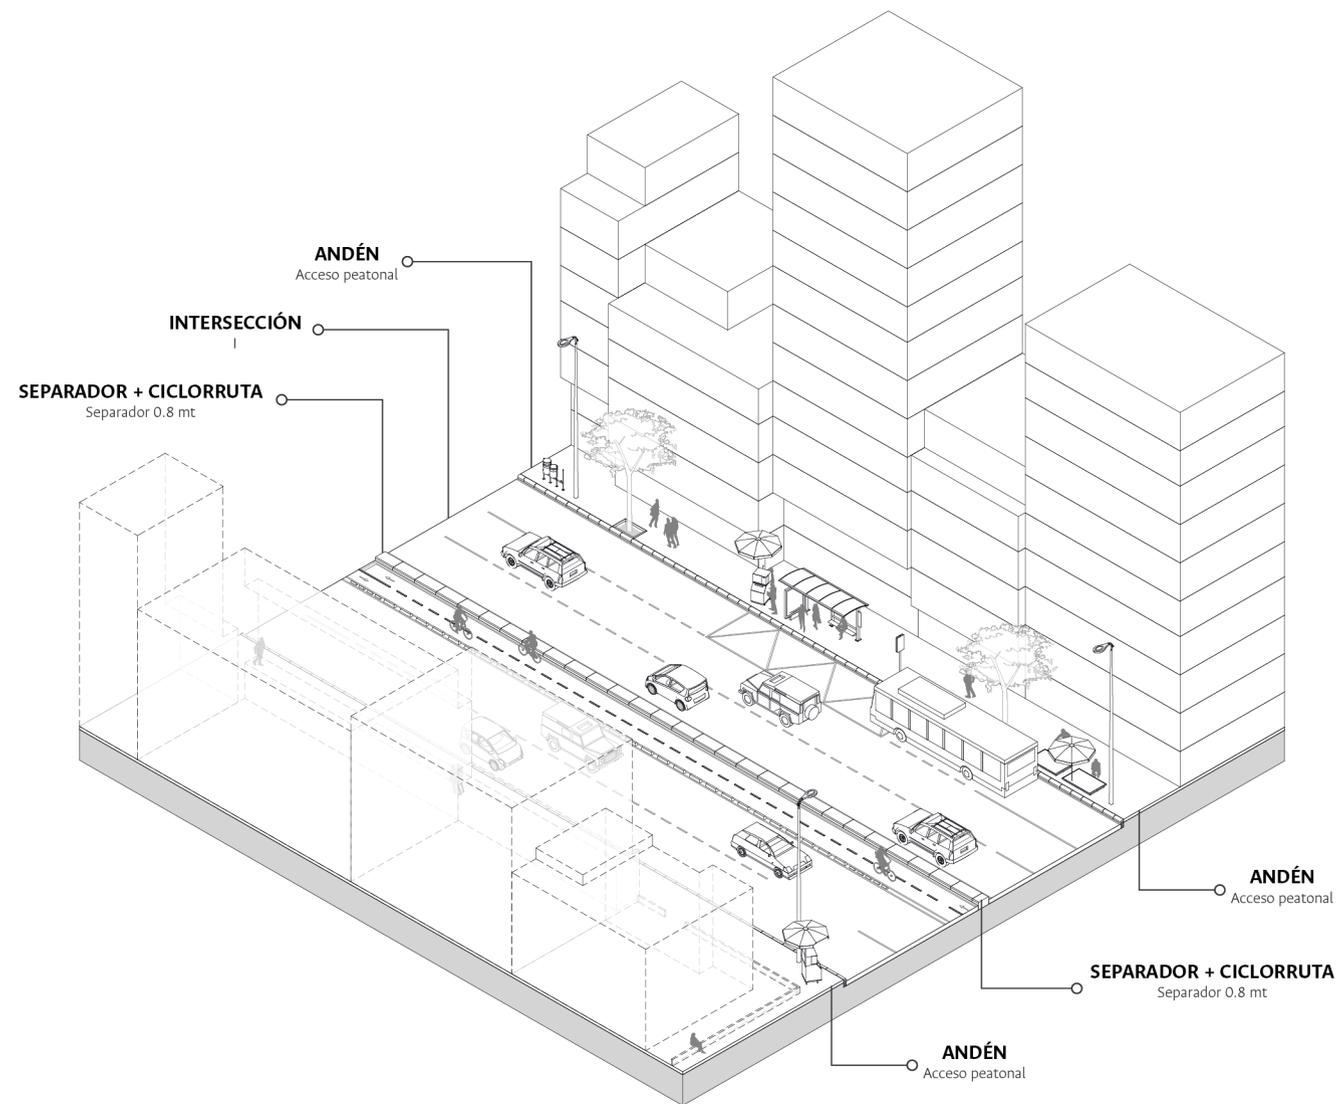
Intersección + (Separador + Ciclorruta) + Andén_Condición actual

La condición actual representa el tipo de intersección "I", el tipo de separador + cicloruta "Separador 0.80mt" y el tipo de andén "Acceso Peatonal". Actualmente no se presenta ninguna señalización adicional a la de la delimitación de carriles de calzada y cicloruta; la cicloruta a nivel de calzada es angosta y el separador no permite ninguna circulación o permanencia segura para el peatón, además, las dimensiones actuales de los andenes y disposición de mobiliario no se encuentran articuladas entre sí y generan discontinuidades que, en la mayoría de los casos, obstaculizan la correcta circulación y deterioran la calidad del espacio público, evitando la permanencia en el mismo.

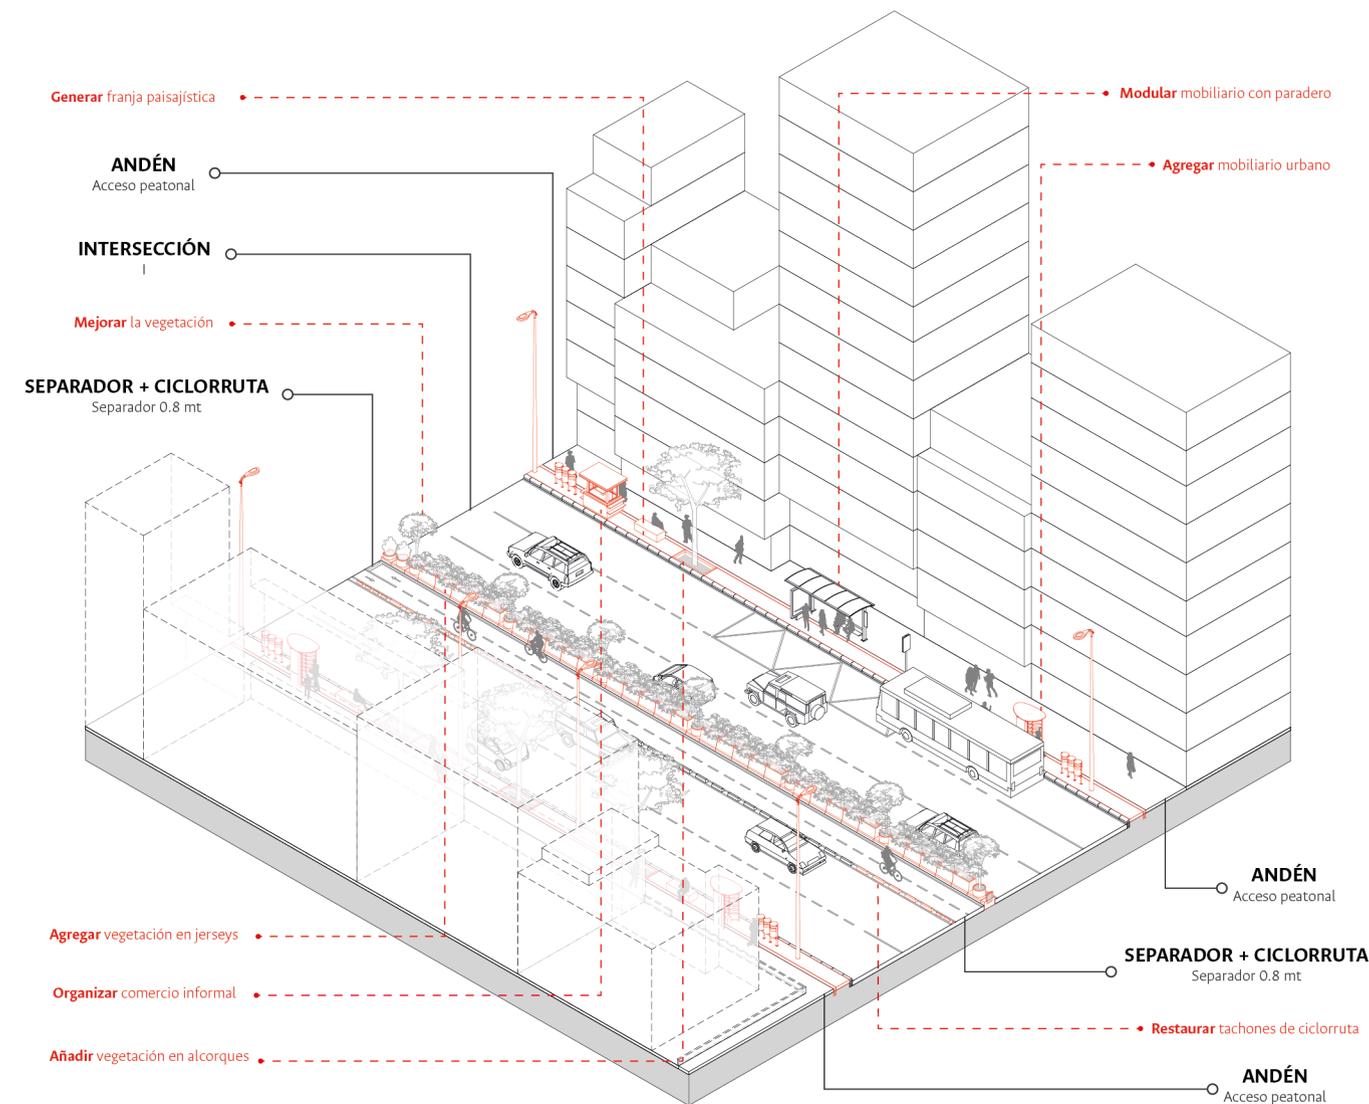
Intersección + (Separador + Ciclorruta) + Andén_Intervención sutil

La intervención sutil ordena la disposición del andén a partir de la definición de la franja de mobiliario, en la cual se reubica el comercio informal con la implementación de mobiliario comercial ordenado a lo largo de la franja, se modula la disposición de luminarias y canecas y se libera la franja de circulación peatonal; a nivel de calzada se realiza el mantenimiento de la señalética del suelo; en el separador de 0.80mt se implementan materas, similares a las del separador de 1.00mt, que permiten la disposición de vegetación en toda la extensión del separador; por su parte la ciclorruta presenta un mantenimiento en los topellantas y tachones que la separan de la calzada.

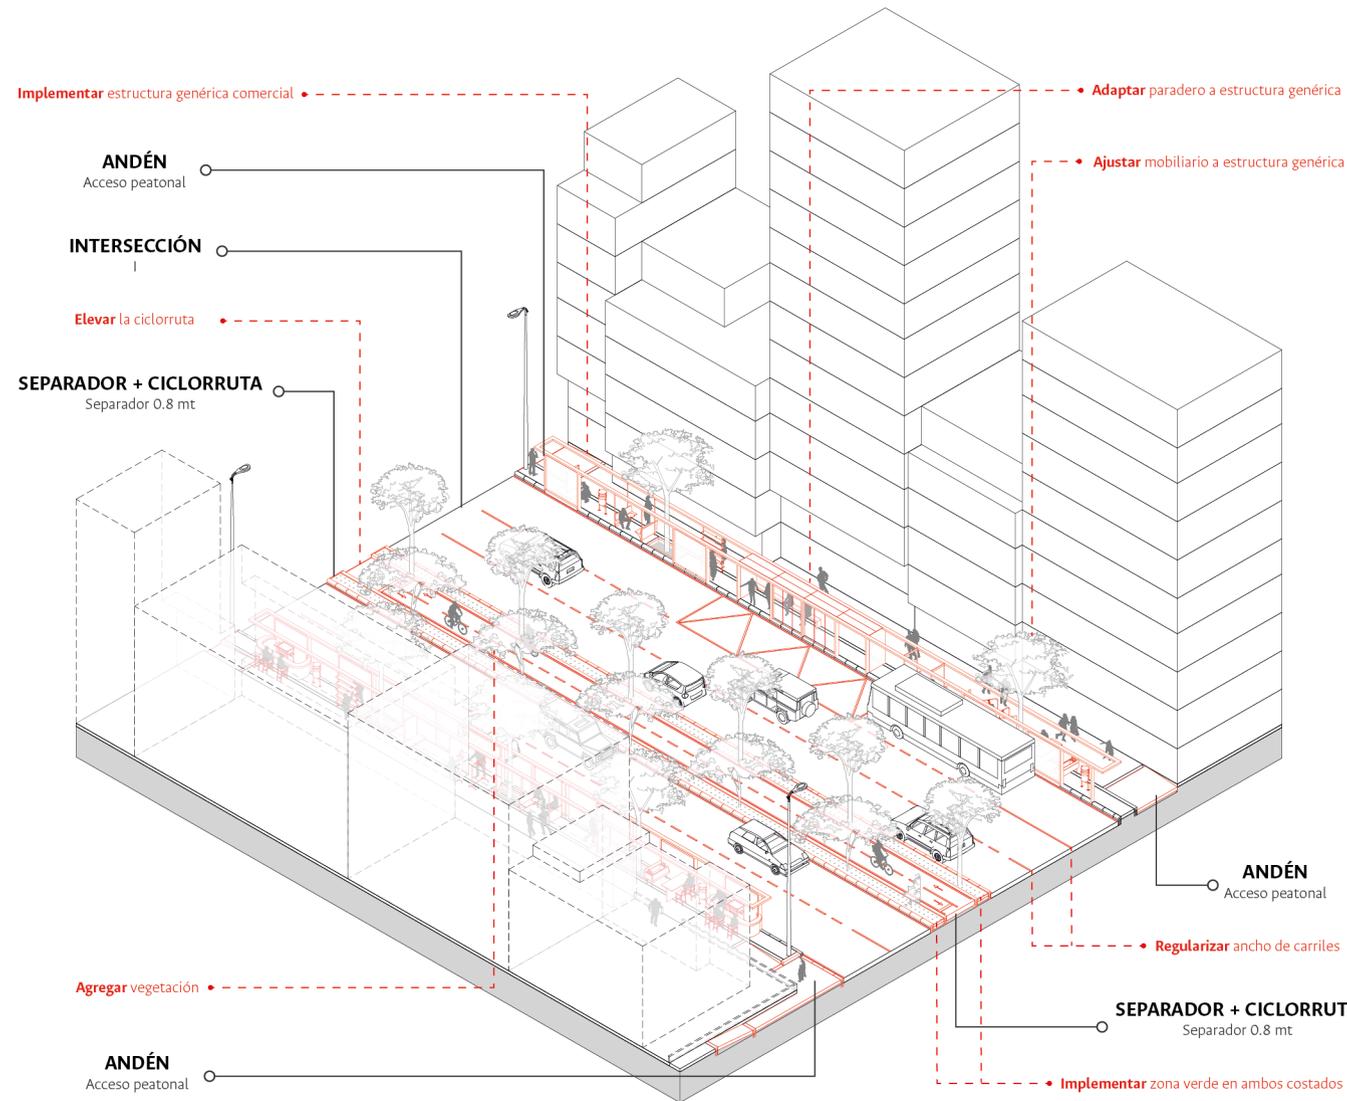
Intersección + (Separador + Ciclorruta) + Andén_ Intervención intermedia

La intervención intermedia dispone de un mobiliario en el andén que, además de ordenar el comercio, genera zonas de permanencia cubiertas a lo largo de la franja de mobiliario; a nivel de calzada se hace la revisión y ajuste del ancho efectivo del carril de los buses del SITP (3.5mt según el POT 555 del 2021); la ciclorruta se eleva al nivel del andén y se ubica en el medio del separador, el cual se ensancha para disponer de dos franjas de vegetación en ambos costados de la ciclorruta.

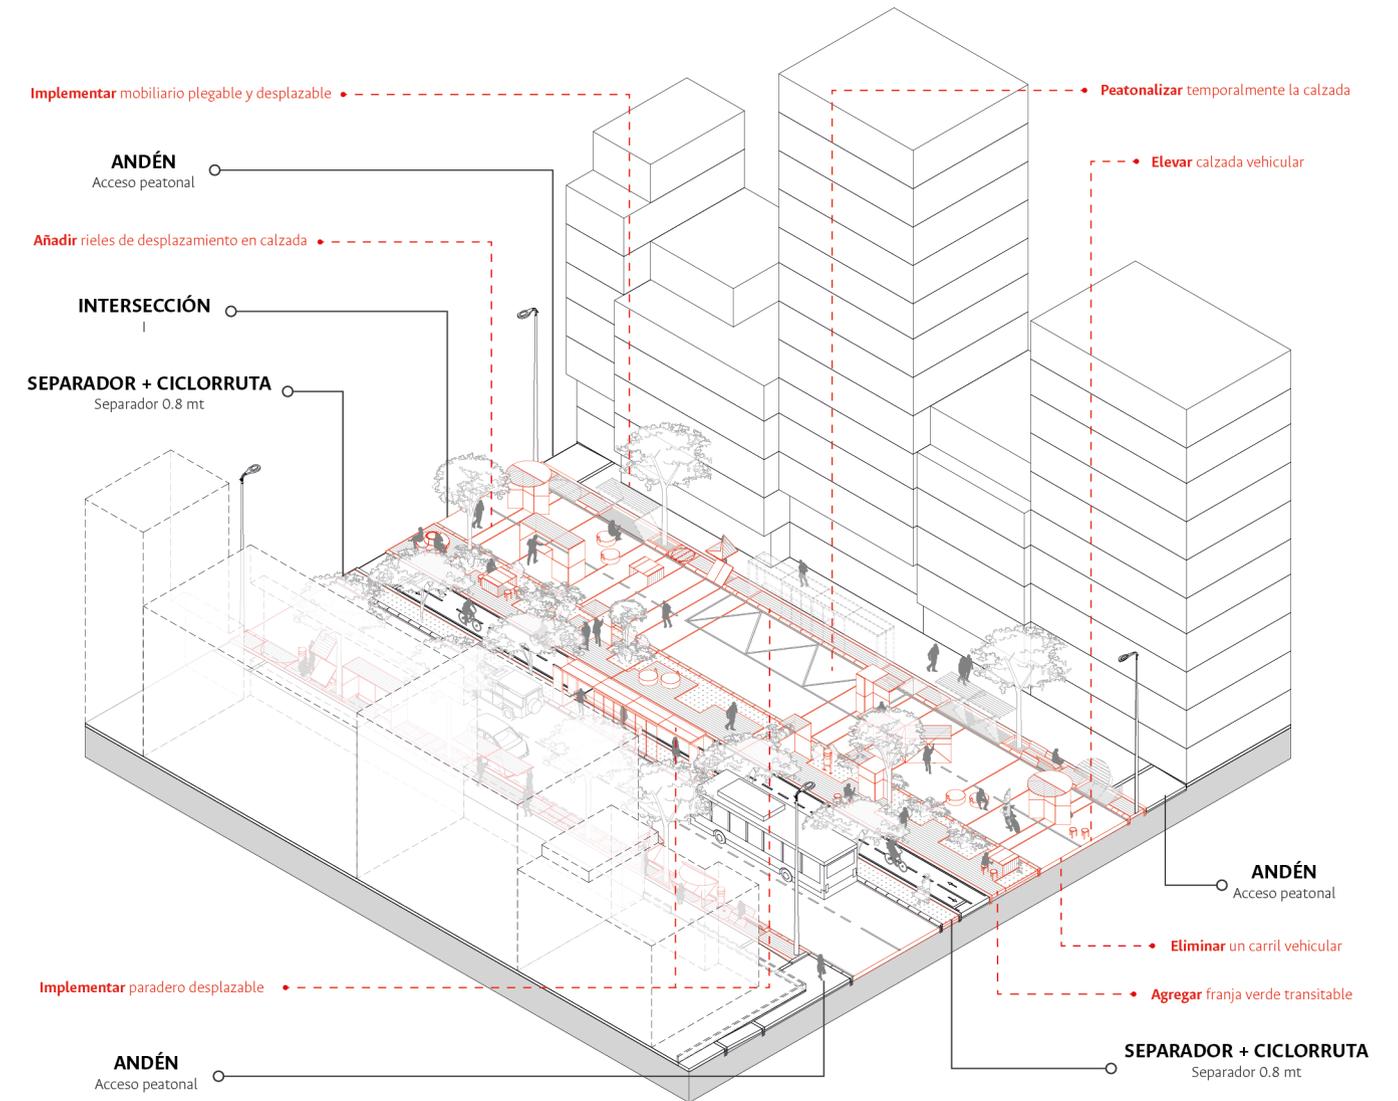
Intersección + (Separador + Ciclorruta) + Andén_ Intervención extrema

La intervención extrema presenta un mobiliario flexible que se ubica en la franja de mobiliario del andén que se despliega por medio de rieles hacia la calzada, esto con el propósito de vincular la actividad de la calle y el andén optimizando la actividad que se lleva a cabo los domingos y festivos con la ciclovia; la modulación del mobiliario y el andén está correlacionada con la elevación de 10cm de la calzada para favorecer la continuidad de la actividad del andén a la calle; el separador presenta un ensanche notable, el cual implica la reducción de un carril en el costado oriental de la Cra. 7ma, el ensanche se emplea para la disposición de una franja de paisajismo y mobiliario.

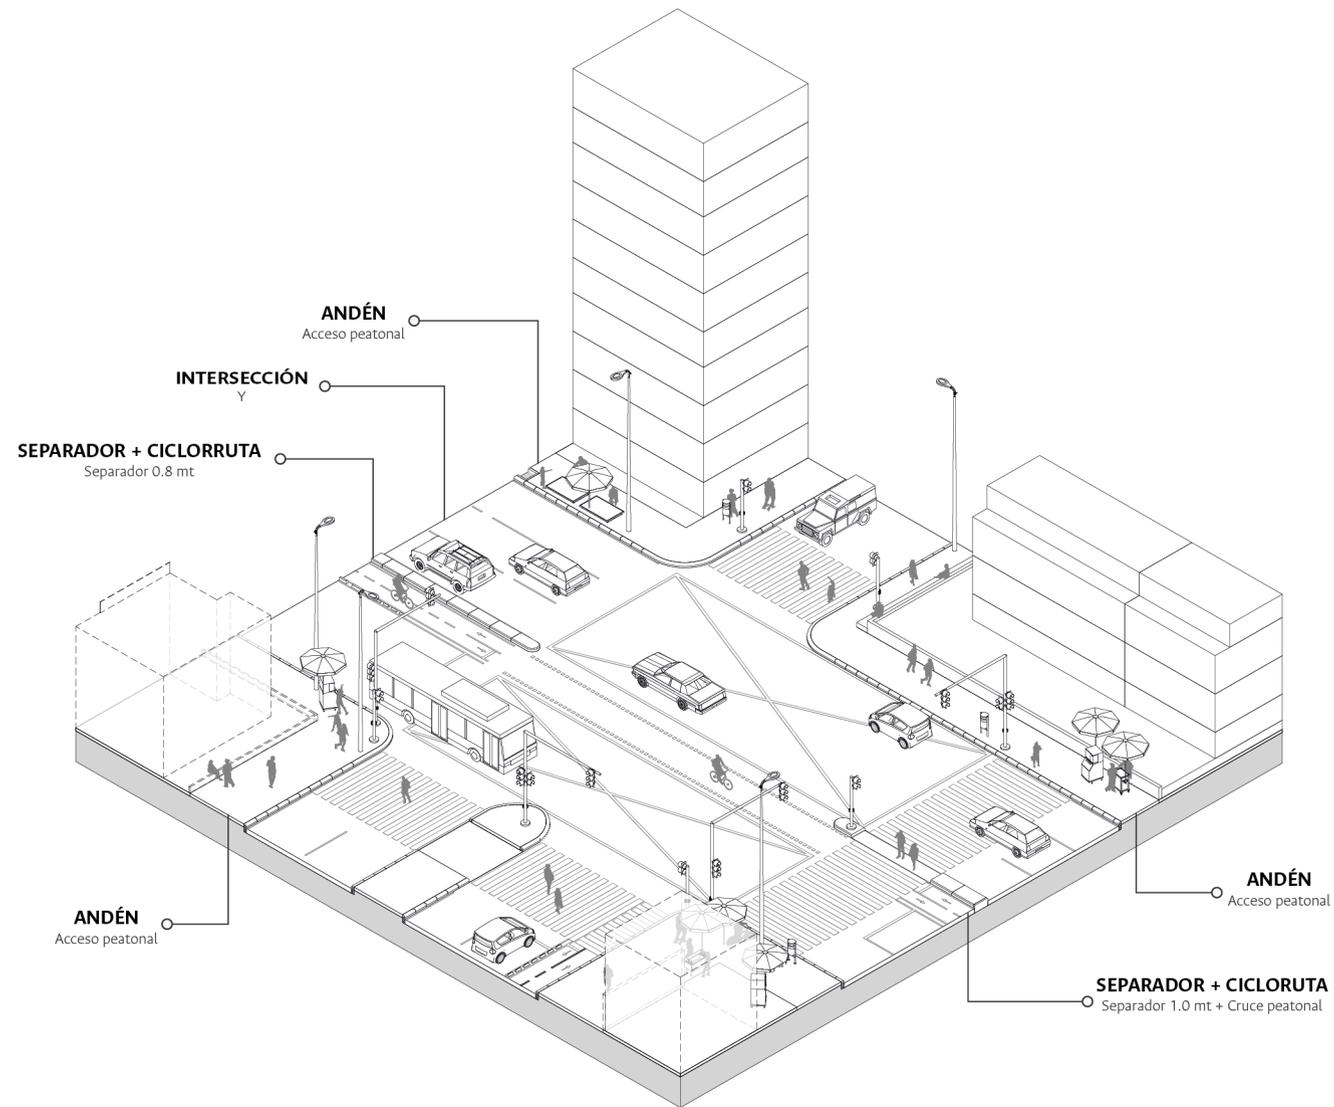
Intersección + (Separador + Ciclorruta) + Andén_Condición actual

La condición actual representa el tipo de intersección "Y", el tipo de separador + ciclorruta "Separador 0.80mt" y los tipos de andén "Espacio Remanente" y "Acceso Peatonal". Actualmente los anchos efectivos de cruces peatonales tanto en andenes como en la calzada y separador no son consecuentes con la disposición de cebras peatonales y demás señalética del suelo, la ciclorruta a nivel de calzada es angosta y el separador no permite ninguna circulación o permanencia segura para el peatón, además, las dimensiones actuales de los andenes y disposición de mobiliario no se encuentran articuladas entre si y generan discontinuidades que, en la mayoría de los casos, obstaculizan la correcta circulación y deterioran la calidad del espacio público, evitando la permanencia en el mismo.

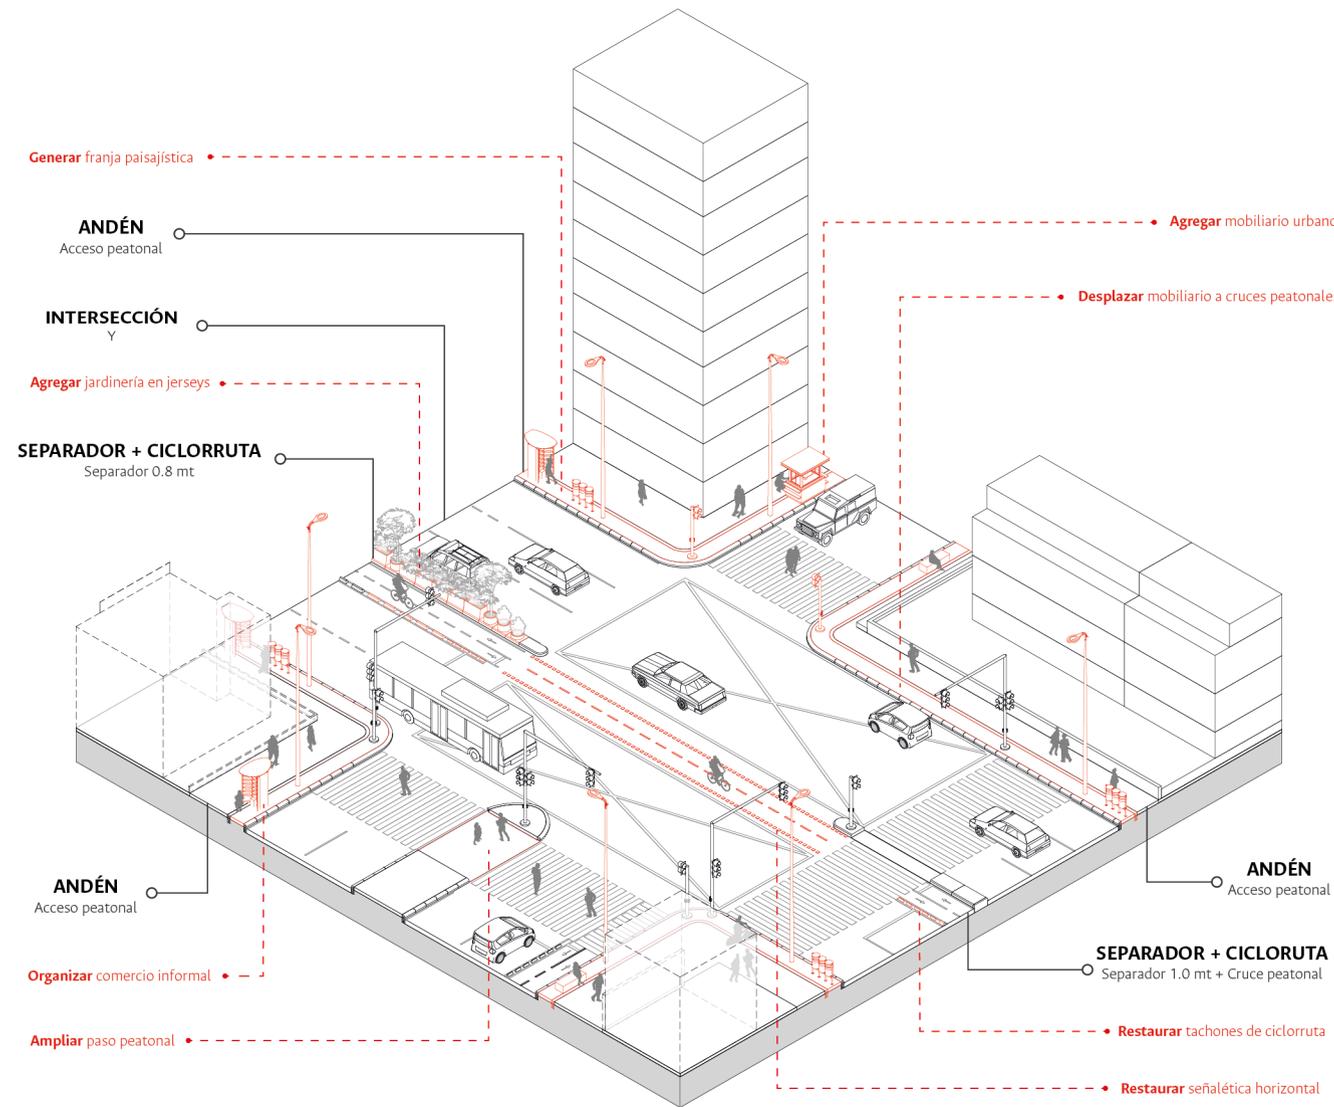
Intersección + (Separador + Ciclorruta) + Andén_Intervención sutil

La intervención sutil ordena la disposición del andén a partir de la definición de la franja de mobiliario, en la cual se reubica el comercio informal con la implementación de mobiliario comercial ordenado a lo largo de la franja, se modulan las esquinas de los andenes con el mobiliario y de esta manera se libera la franja de circulación peatonal; a nivel de calzada se realiza la verificación de los anchos de los cruces peatonales y se hace un mantenimiento en el estado de la señalética del suelo; en el separador de 0.80mt se implementan materas que permiten la disposición de vegetación en toda la extensión del separador; por su parte la ciclorruta presenta un mantenimiento en los topellantas y tachones que la separan de la calzada y se mejora la señalética en las zonas mixtas.

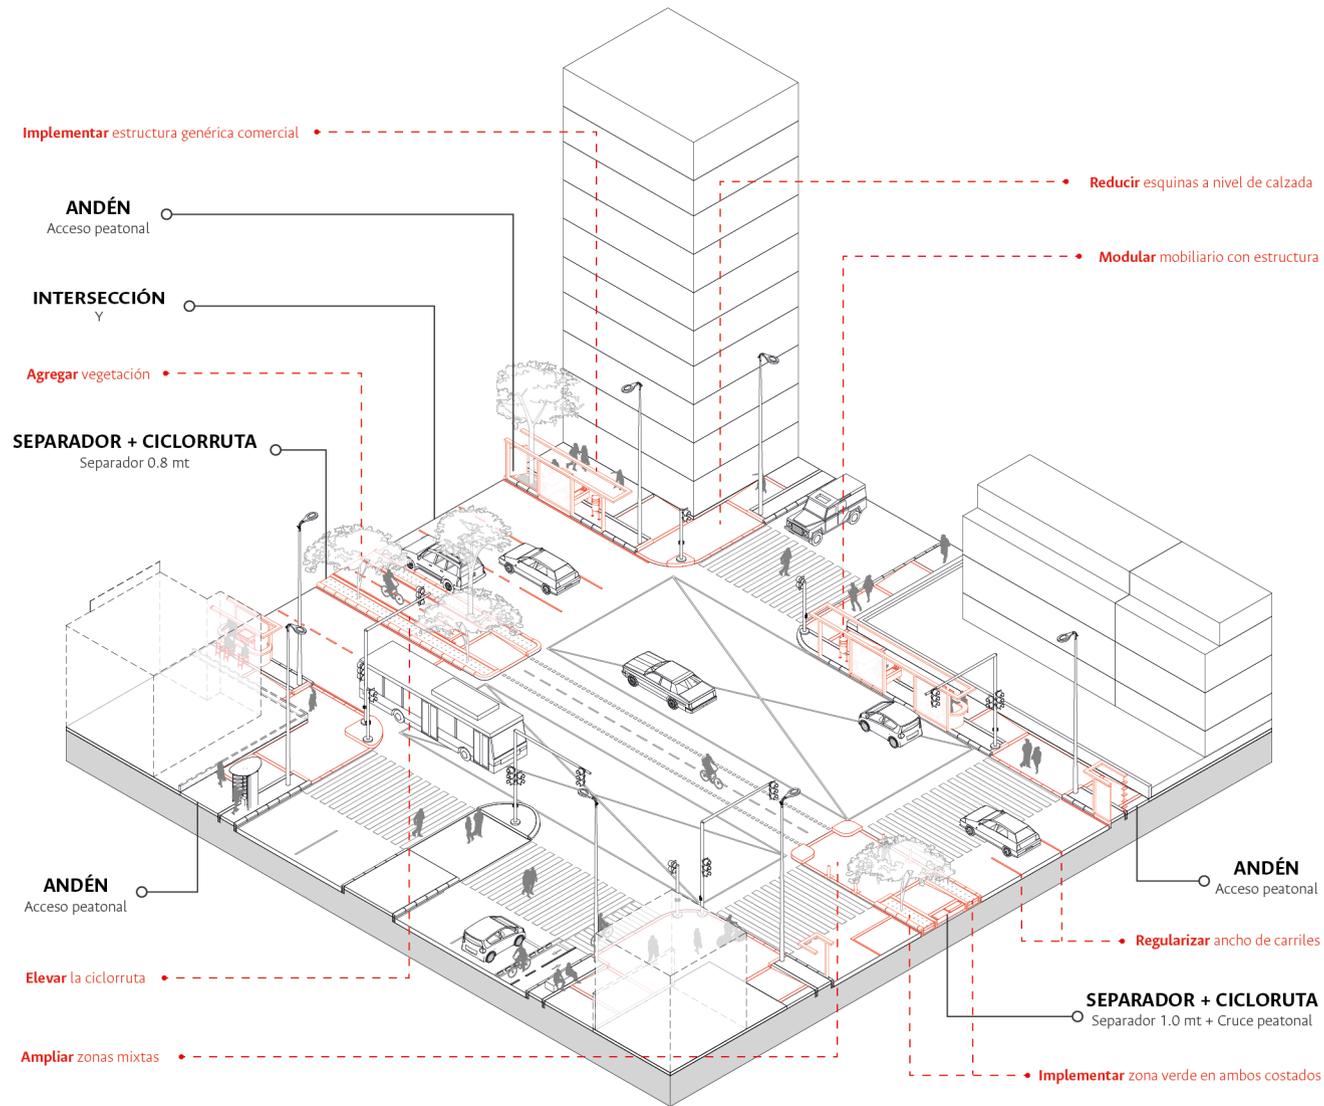
Intersección + (Separador + Ciclorruta) + Andén Intervención intermedia

La intervención intermedia dispone de un mobiliario en el andén que, además de ordenar el comercio, genera zonas de permanencia cubiertas a lo largo de la franja de mobiliario; la modulación de las esquinas se mantiene y se rebajan al nivel de la calzada para dar continuidad y mayor accesibilidad al peatón en los cruces peatonales; a nivel de calzada se hace la revisión y ajuste del ancho efectivo del carril de los buses del SITP (3.5mt según el POT 555 del 2021); la ciclorruta se eleva al nivel del andén y se ubica en el medio del separador, el cual se ensancha para disponer de dos franjas de vegetación en ambos costados de la ciclorruta, el levantamiento del separador y la ciclorruta modifica los pasos seguros del peatón en los cruces peatonales, los cuales también se encuentran rebajados a nivel de la calzada.

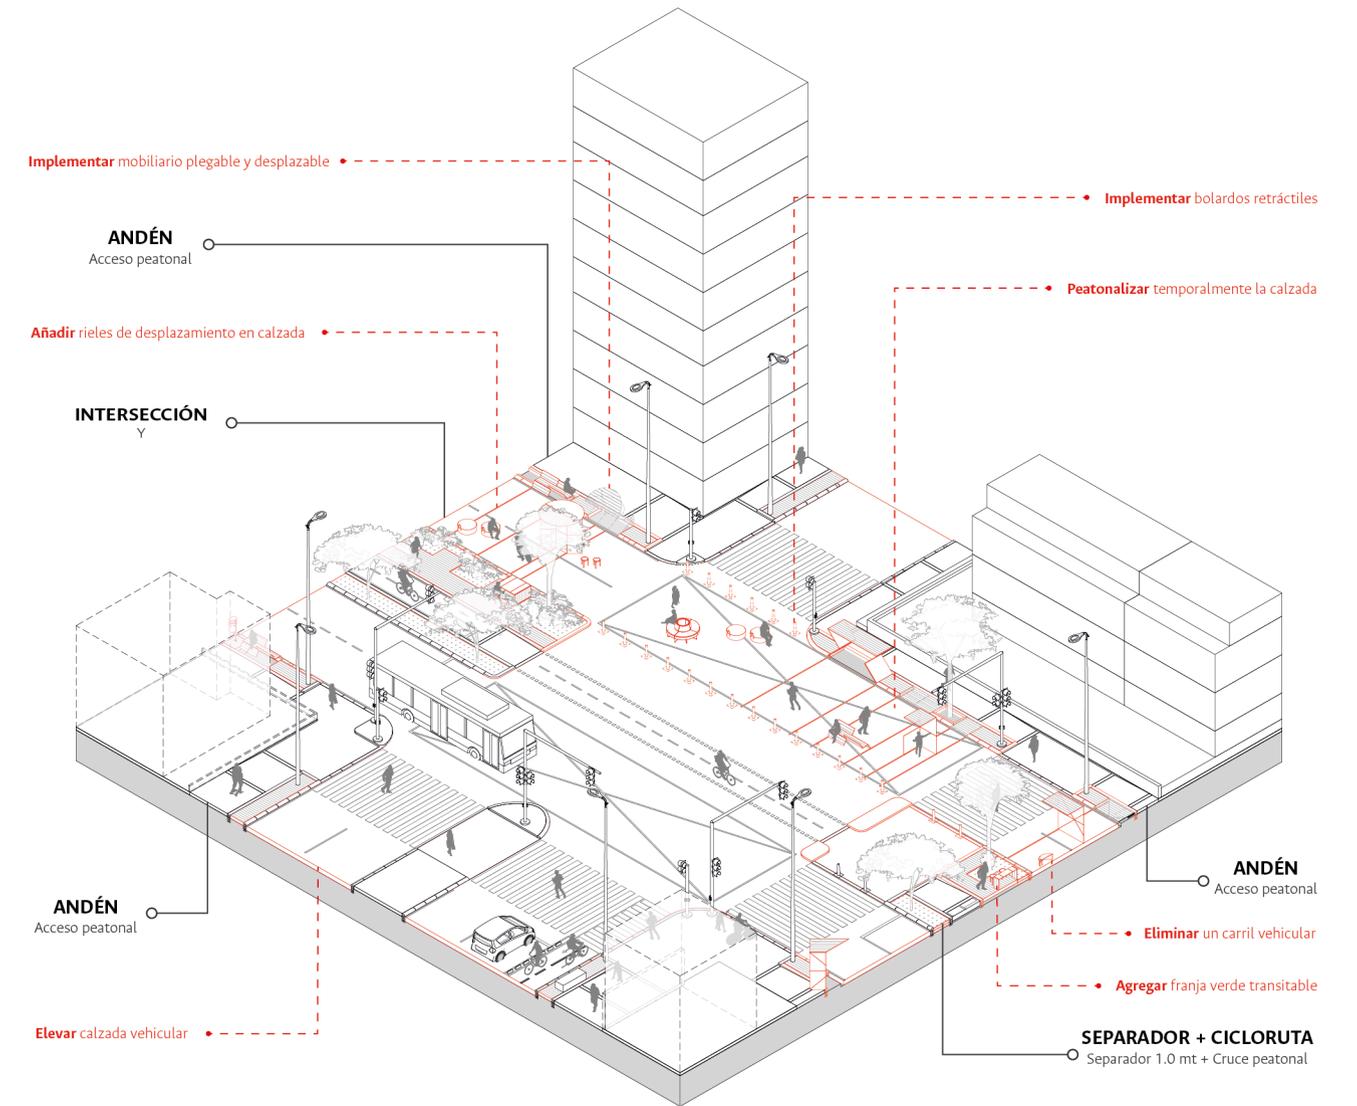
Intersección + (Separador + Ciclorruta) + Andén Intervención extrema

La intervención extrema presenta un mobiliario flexible que se ubica en la franja de mobiliario del andén que se despliega por medio de rieles hacia la calzada, esto con el propósito de vincular la actividad de la calle y el andén optimizando la actividad que se lleva a cabo los domingos y festivos con la ciclovia; la modulación del mobiliario y el andén está correlacionada con la elevación de 10cm de la calzada para favorecer la continuidad de la actividad del andén a la calle, adicionalmente en las zonas mixtas se proponen bolardos mecánicos los cuales favorecen la clausura de la calzada y restringen el paso vehicular a las zonas peatonalizadas temporales, el separador presenta un ensanche notable, el cual implica la reducción de un carril en el costado oriental de la Cra. 7ma, el ensanche se emplea para la disposición de una franja de paisajismo y mobiliario.

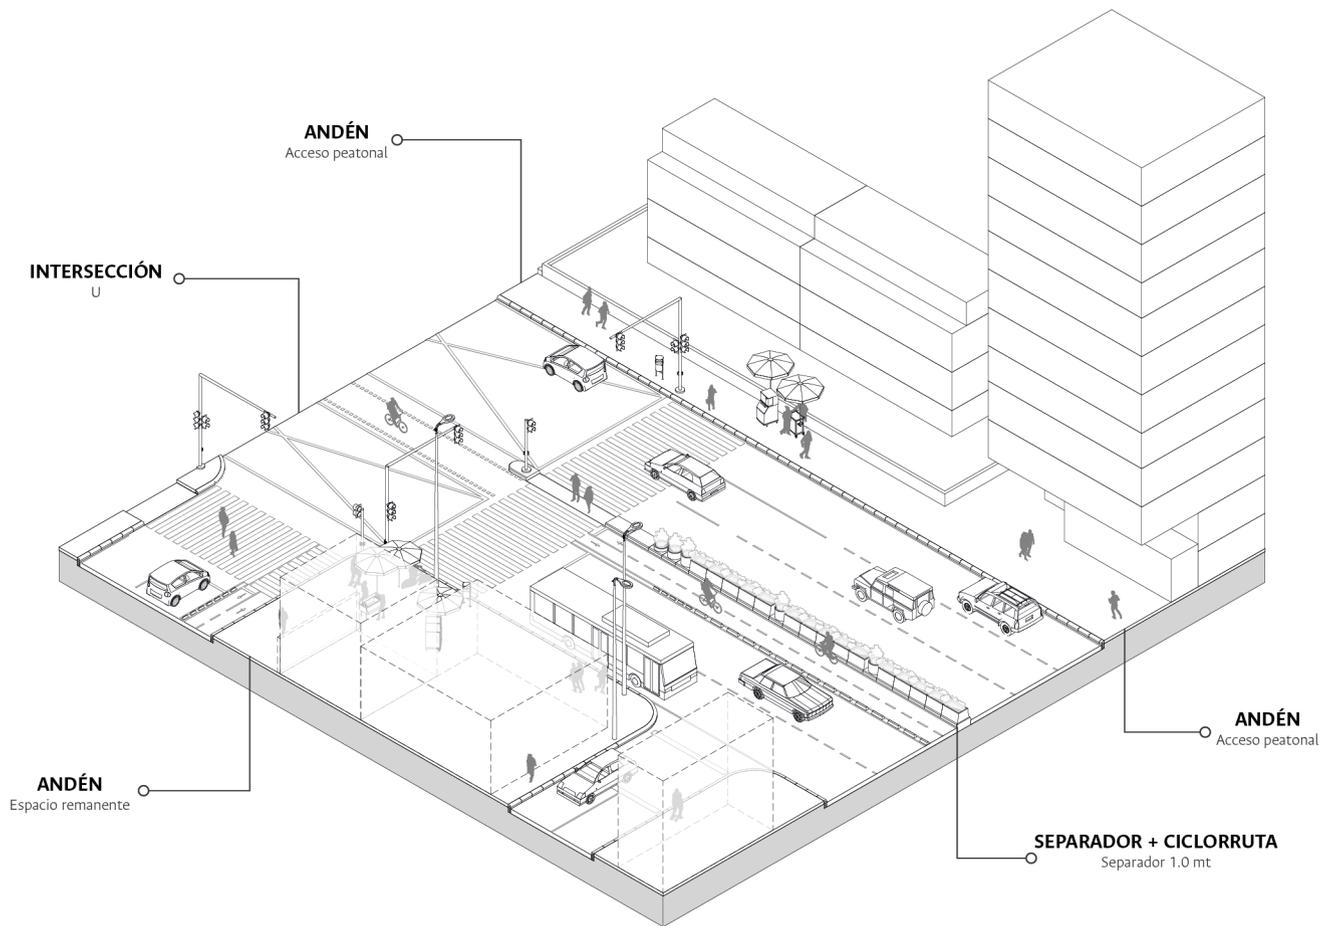
Intersección + (Separador + Ciclorruta) + Andén_Condición actual

La condición actual representa el tipo de intersección "C", los tipos de separador + ciclorruta "Cruce peatonal" y "Separador 1.00mt" y el tipo de andén "Espacio Remanente" y "Acceso Peatonal". Actualmente los anchos efectivos de cruces peatonales tanto en andenes como en la calzada y separador no son consecuentes con la disposición de cebras peatonales y demás señalética del suelo, la ciclorruta a nivel de calzada es angosta y el paso seguro en el cruce peatonal del separador es muy angosto para la protección del peatón, el separador tiene presencia de materas con vegetación en mal estado, además, las dimensiones actuales de los andenes y disposición de mobiliario no se encuentran articuladas entre si y generan discontinuidades que, en la mayoría de los casos, obstaculizan la correcta circulación y deterioran la calidad del espacio público, evitando la permanencia en el mismo.

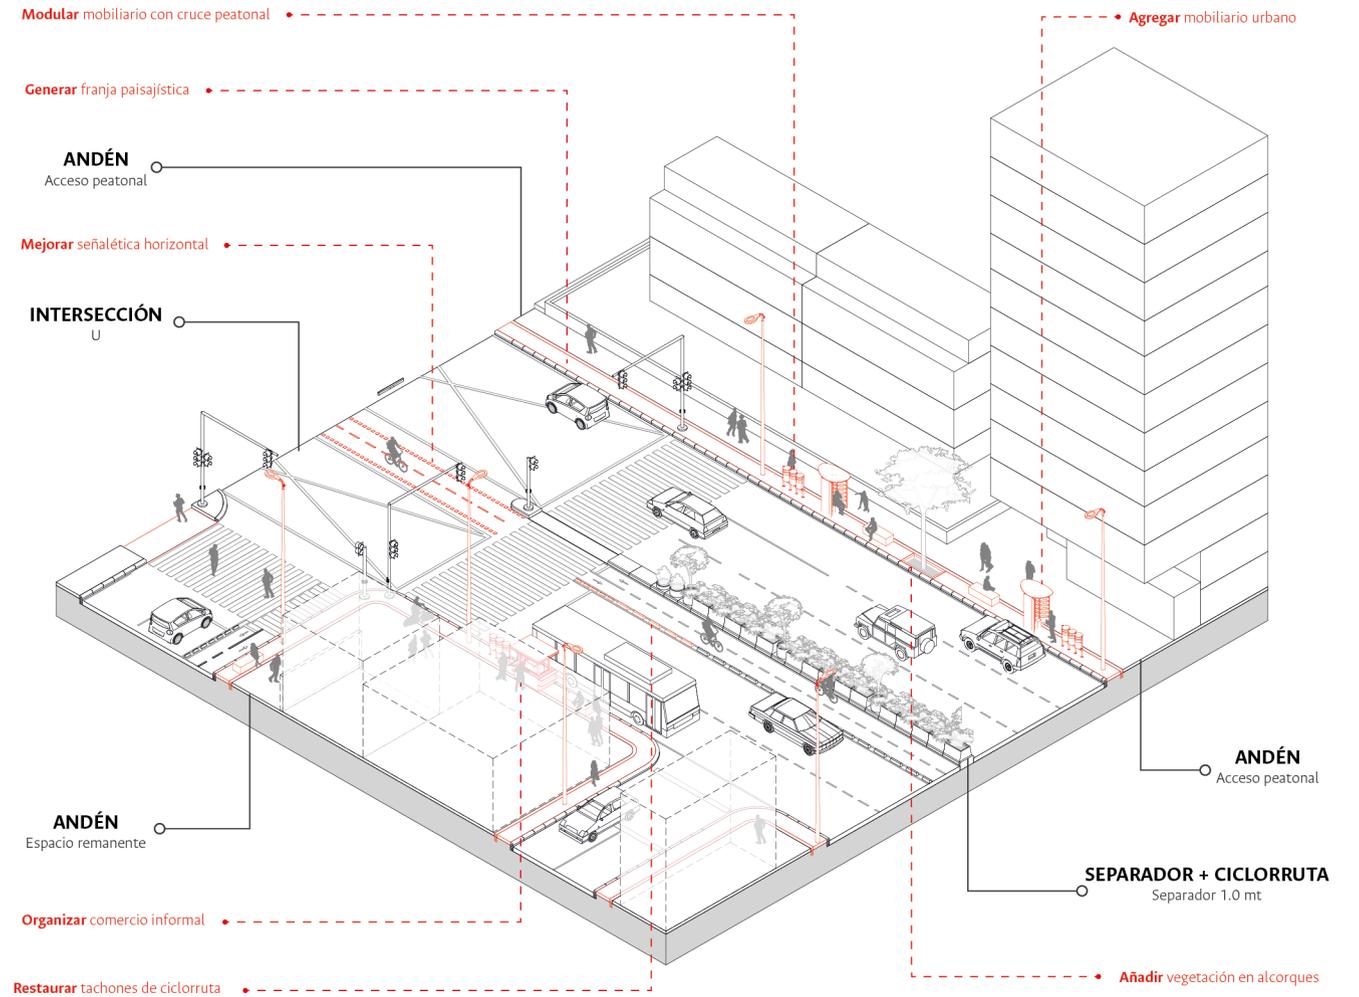
Intersección + (Separador + Ciclorruta) + Andén_Intervención sutil

La intervención sutil ordena la disposición del andén a partir de la definición de la franja de mobiliario, en la cual se reubica el comercio informal con la implementación de mobiliario comercial ordenado a lo largo de la franja, se modulan las esquinas de los andenes con el mobiliario y de esta manera se libera la franja de circulación peatonal; a nivel de calzada se realiza la verificación de los anchos de los cruces peatonales y se hace un mantenimiento en el estado de la señalética del suelo; en el separador de 1.00mt se realiza un mantenimiento y cambio de vegetación; por su parte la ciclorruta presenta un mantenimiento en los topellantas y tachones que la separan de la calzada y se mejora la señalética tanto en el carril de la ciclorruta como en las zonas mixtas.
